Gutachten zur Einsturzursache

Prof. Dr. A. Muttoni, Dr. A. Fürst, Dr. F. Hunkeler

Medieninformation vom 15.11.05

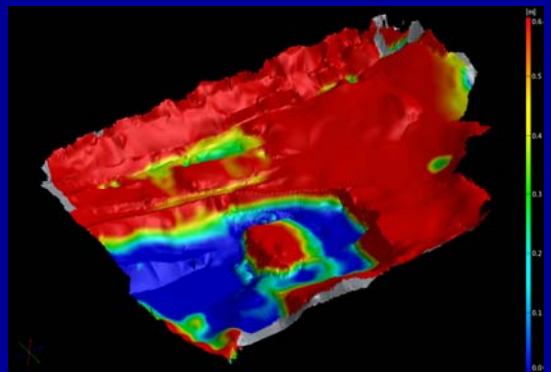
Digitale Geländeaufnahme
UD Kantonspolizei Bern

Rekonstruierter Schichtverlauf

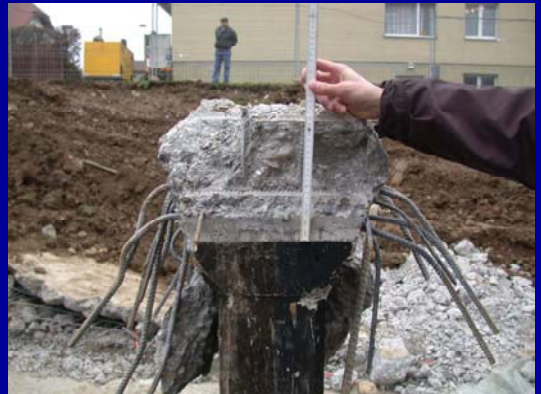
Stützenkopf der Stütze E3

Ausführungsfehler bei der Herstellung der Decke

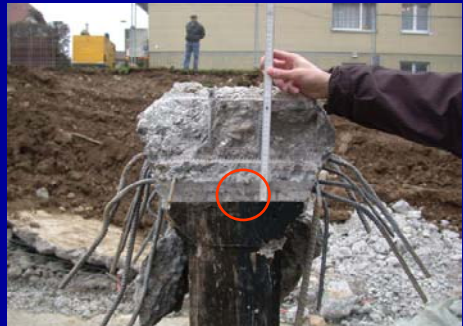
Bohrkernentnahme aus dem Stützenkopf

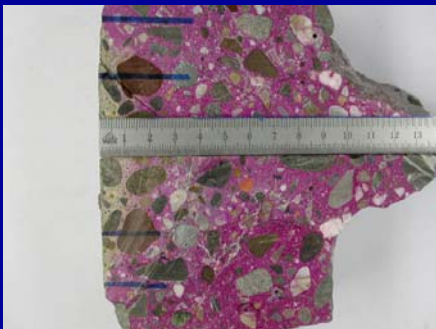
Karbonatisierung am zersägten Bohrkern

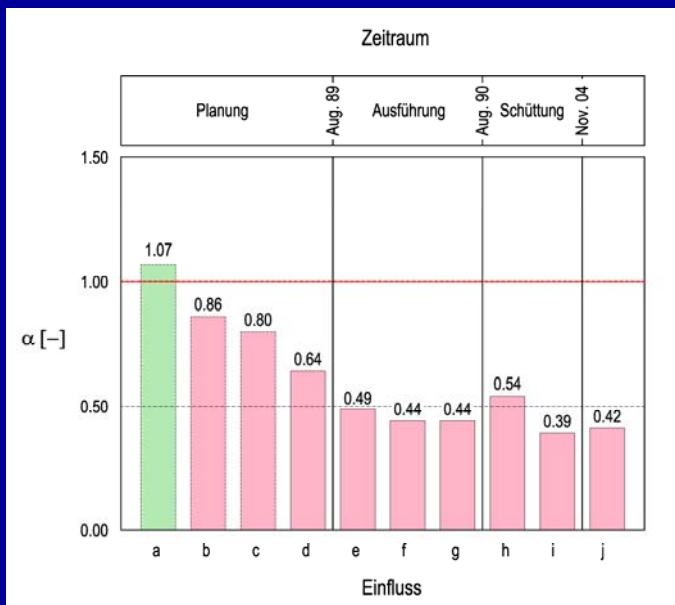
Erfüllungsgrad gemäss SIA 162/89 bei der Stütze E2

- a) Vermeintliche Sicherheit
- b) Unzutreffende Stützenlast
- c) Unzutreffende Bewehrungsüberdeckung
- d) Ungleichmässige Verteilung der Querkraft
- e) Falsche Lage des Stützenkopfs
- f) Zu tiefe Lage der oberen Bewehrung
- g) Effektive Betonfestigkeit
- h) Effektive Betonfestigkeit beim Aufbringen der Schüttung
- i) Tatsächliche Überschüttung
- j) Effektive Betonfestigkeit vor dem Brand

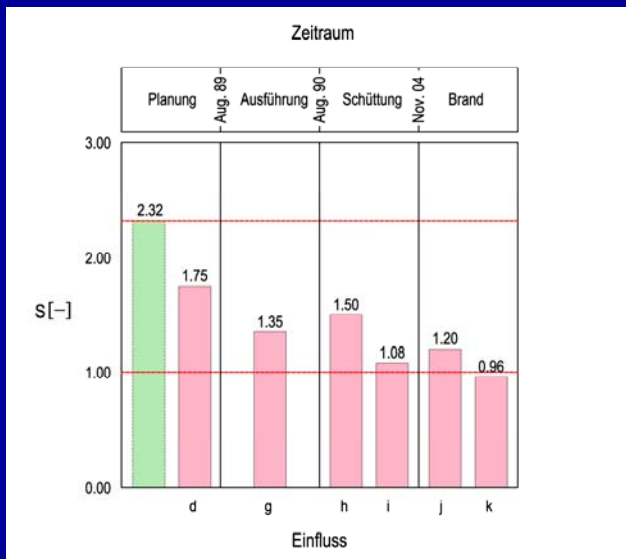
Mittelwerte der Bruchsicherheit bei der Stütze E2

- d) Unzutreffende Annahmen bei der Planung
- g) Ausführungsungenauigkeiten
- h) Sicherheit vor der Überschüttung
- i) Tatsächliche Überschüttung
- j) Sicherheit vor dem Brand
- k) Brand
