Das $M_w=6.3$ Erdbeben von L'Aquila am 6. April 2009

Bericht der SGEB-Erkundungsmission vom 15. – 18. April 2009

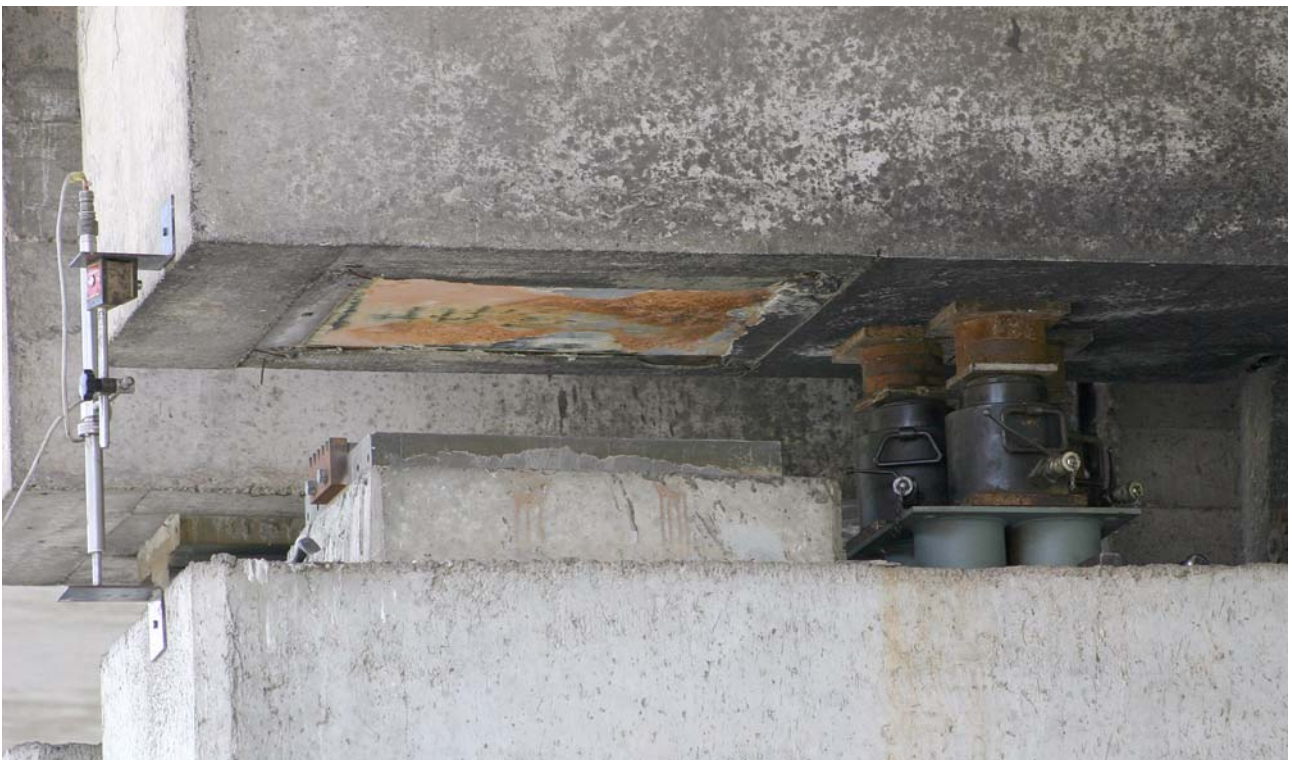
Austausch von beschädigten Lager beim Viadotto San Sisto am 17. April 2009

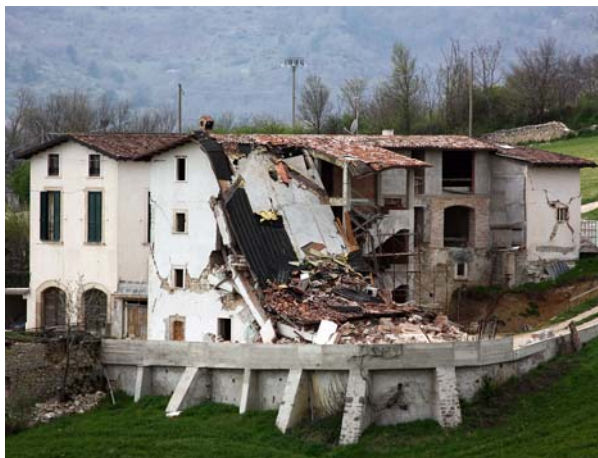
Bild 3.3: Schäden an einem Mauerwerksgebäude östlich der Stadt L'Aquila (XMI_2483_1)

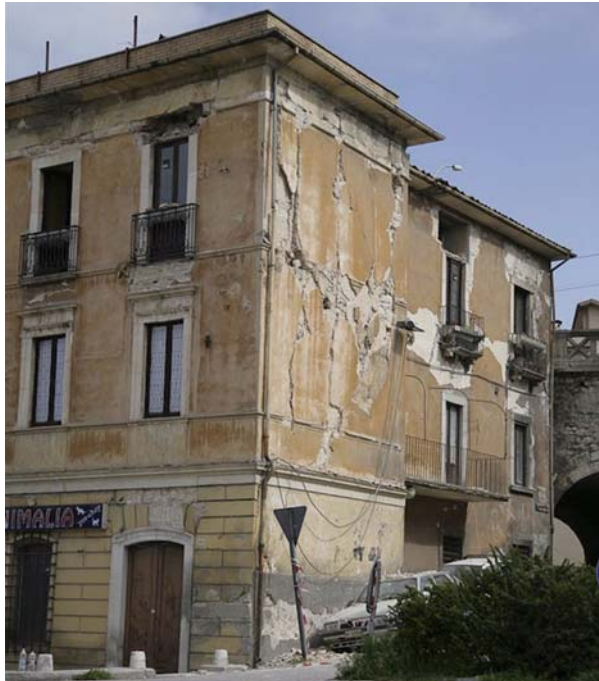
Bild 3.5: Schäden an einem Gebäude von L'Aquila aus Bruchsteinmauerwerk mit Erdgeschoss aus behauenen Natursteinblöcken (Web)

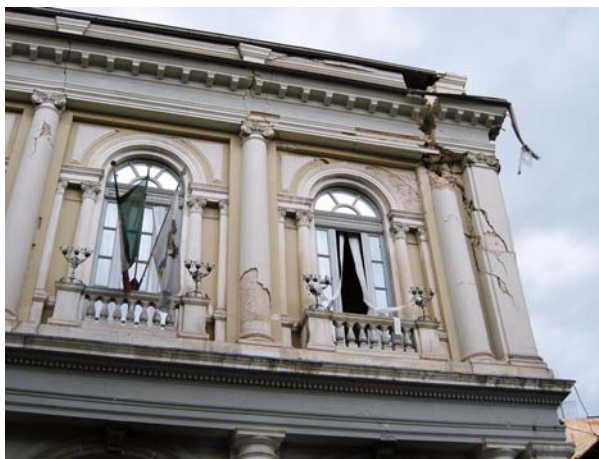
Bild 4.7: Wohnpalast im Stadtzentrum von L'Aquila mit Versagensmechanismus aus der Ebene (AD0944)

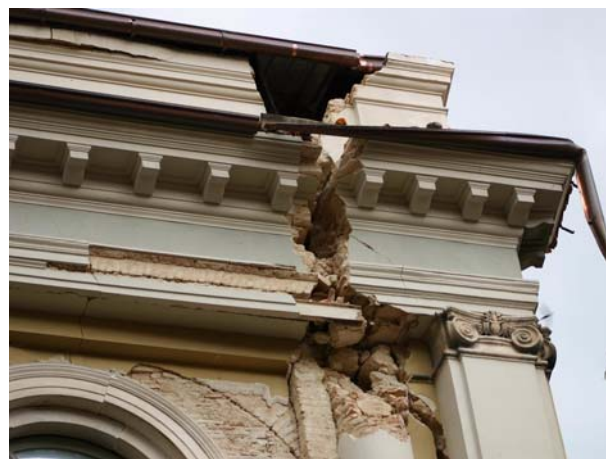
Bild 4.8: Nahaufnahme der versagten Gebäudeecke im Bild 4.7 (AD0577)

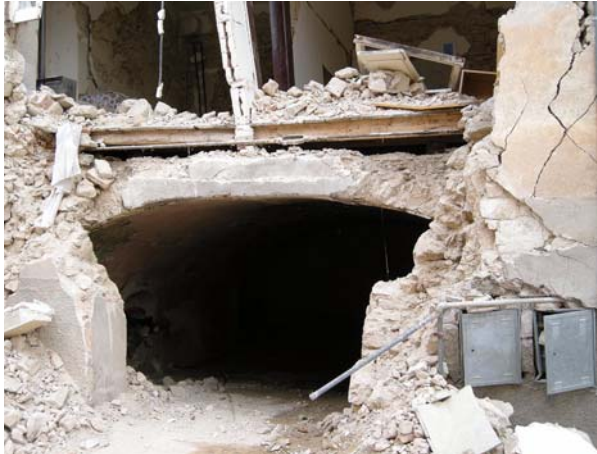
Einige alte Bruchsteinmauerwerksgebäude haben im Erdgeschoss ein Gewölbe. Diese Gewölbe haben ein ausgezeichnetes Verhalten während des Erdbebens gezeigt: Auch in Gebäuden, die oberhalb des Gewölbes vollständig eingestürzt sind, ist das Gewölbe stehen geblieben. Beispiele dafür sind die in den Bildern 4.17 und 4.18 gezeigten Gebäude.

Bild 4.17: Gebäude im Bild 4.11: Gewölbestruktur im EG und Zugelement vor der Holzbalckendecke zwischen EG und 1. OG (KB0686)

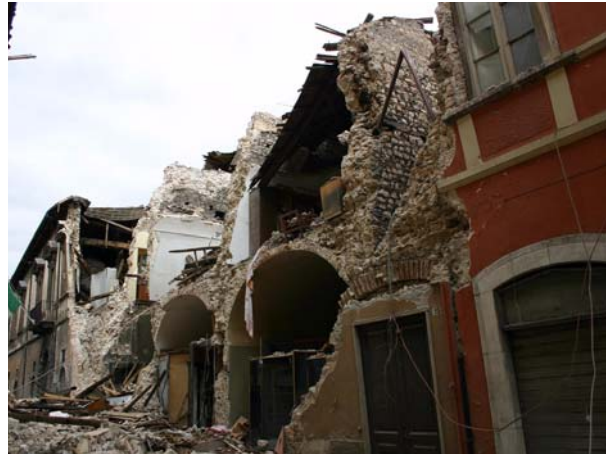
Bild 4.18: Stabil gebliebene Bogenstruktur in einem Bruchsteinmauerwerksgebäude im Stadtzentrum von L'Aquila (AD0465)

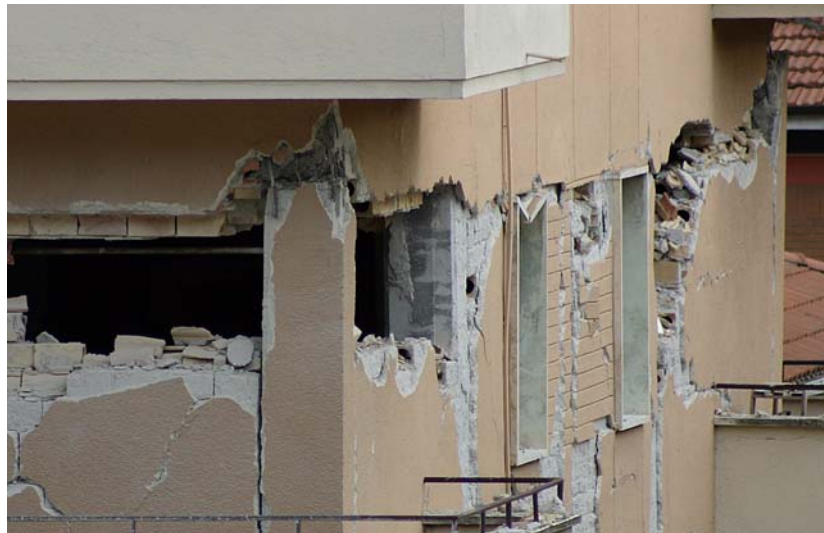
Bild 5.36: Stahlbetonrahmengebäude im Stadtzentrum: Nahaufnahme der beschädigten Stützen und Knoten im 1. OG (AD0561)

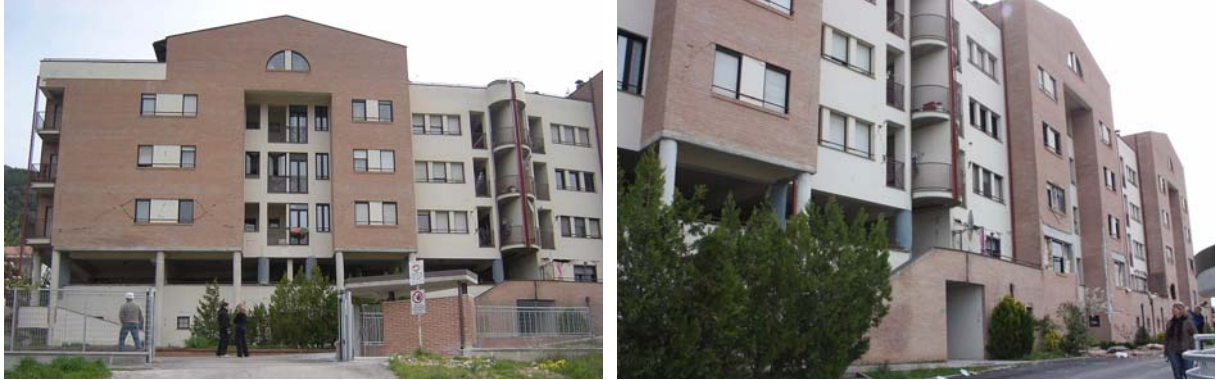
Bild 5.40: MFH mit weichem Erdgeschoss: Ansichten (SFR_2024, XMI_2589)

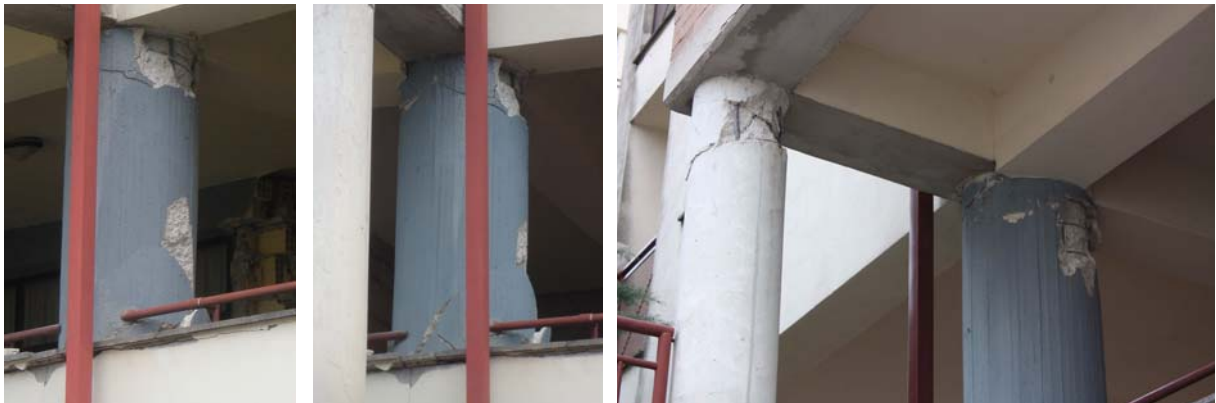
Bild 5.41: MFH mit weichem Erdgeschoss: Nahaufnahmen der kurzen Stützen im Erdgeschoss (SFR_2026, FBR_P1000272, XMI_2594)

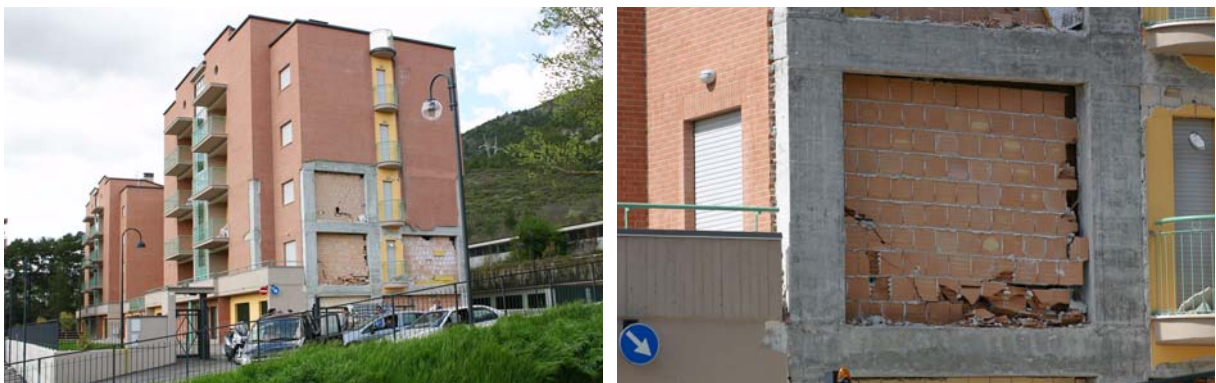
Bilder 5.42 und 5.43 zeigen zwei neue Stahlbetonrahmengebäude, deren Fassade und Mauerwerksausfachung zum Teil heruntergefallen ist, und die intakte Tragstruktur freigelegt hat. Insbesondere bei dem Gebäude im Bild 5.42 stechen die massiven Abmessungen der Stützen und Riegel hervor. In dem Gebäude im Bild 5.43 sind die Abmessungen etwas kleiner, für eine Struktur mit nur 1-2 Obergeschossen aber immer noch gewaltig. Diese Gebäude haben sich vermutlich wie beabsichtigt verhalten, da mit Schäden an nicht-tragenden Elementen bereits bei deutlich schwächeren Beben als dem Bemessungsbeben für die Tragstruktur gerechnet werden müssen.

Bild 5.42: Neues Stahlbetonrahmengebäude mit unbeschädigter Tragstruktur (AD0266, AD0268)

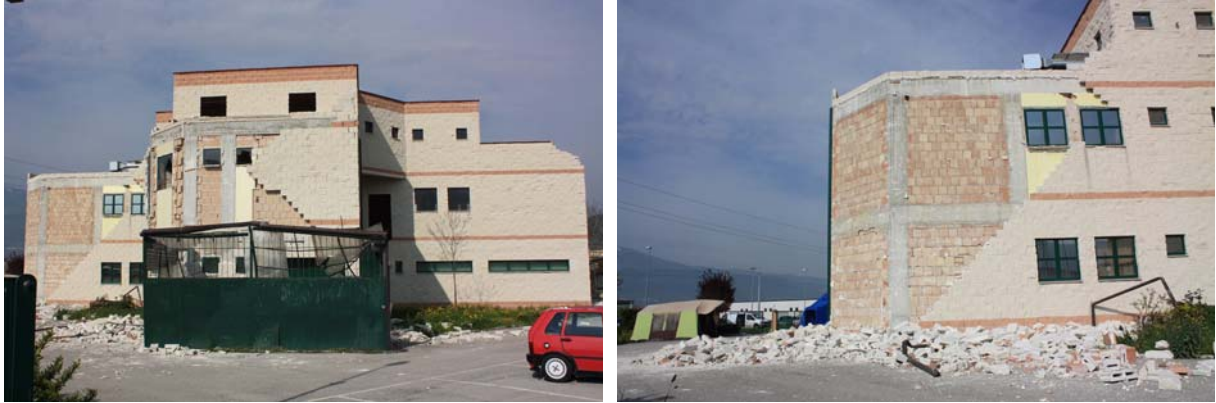
Bild 5.43: Neues Stahlbetonrahmengebäude mit unbeschädigter Tragstruktur (XMI_2449, XMI_2451)

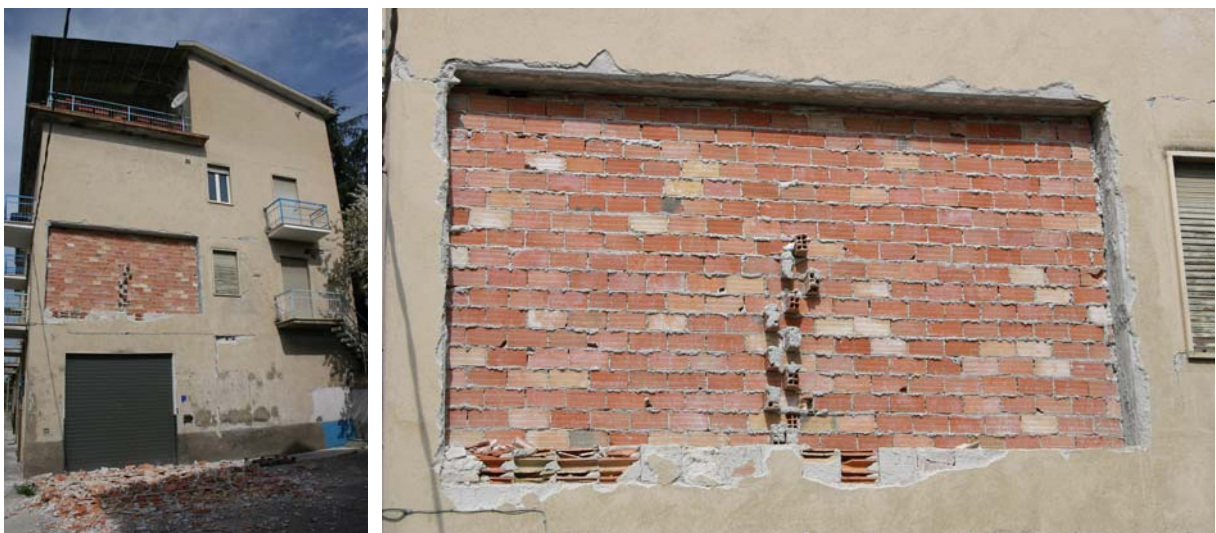
Bild 5.44 zeigt ein älteres Stahlbetonrahmengebäude mit einer zweischaligen Mauerwerksausfachung aus Backsteinen. In der Mitte der Ausfachungen verbinden ungefähr zehn Steine die zwei Schalen. Dies scheint intuitiv ungenügend, um die äussere Schale am Herausfallen zu hindern. Dies trifft insbesondere zu, wenn die äussere Schale beschädigt und daher nicht mehr eine zusammenhängende Einheit ist.

Bild 5.44: Älteres Stahlbetonrahmengebäude mit zweischaliger Mauerwerksausfachung (AD0063, AD0064)

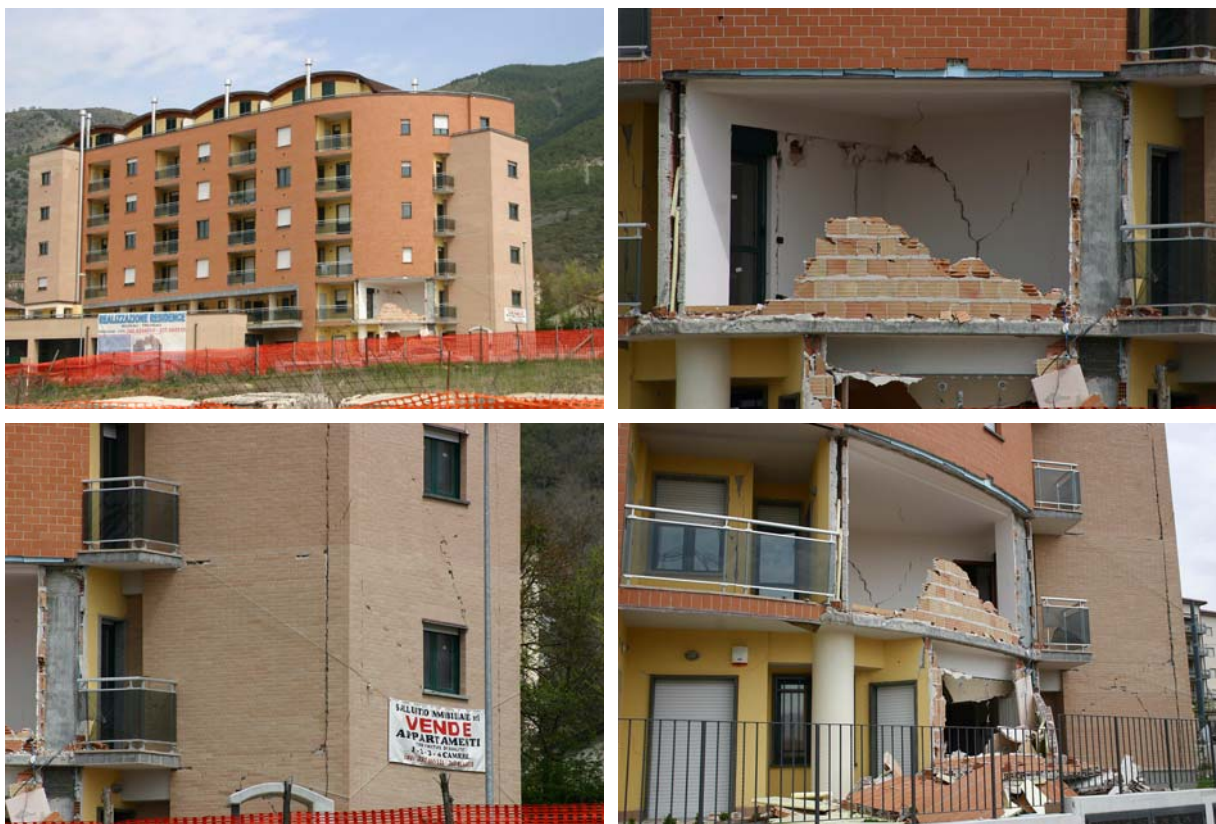
Bild 5.45 zeigt ein ganz neues, noch unbezogenes MFH mit starken Schäden an der Mauerwerksausfachung aus Backsteinen und der Klinkerfassade. Es handelt sich vermutlich um eine einschalige Mauerwerksausfachung. Auffallend ist – und dies ist bei der Mehrheit der Stahlbetonrahmengebäude mit beschädigter Mauerwerksausfachung beobachtet worden –, dass die grössten Schäden am Mauerwerk in den unteren Stockwerken aufgetreten sind und nicht in den oberen Stockwerken, wie dies oft angenommen wird, da dort die Beschleunigungen am grössten sind. Der Grund dafür ist vermutlich im Zusammenhang zwischen Schäden des Mauerwerks durch Belastung in der Ebene und Versagen aus der Ebene zu suchen. Es ist möglich, dass die Mauerwerksausfachungen, die aus der Ebene versagt haben, erst in der Ebene beschädigt wurden und dann leichter herausfallen konnten. In Rahmentragwerken sind bei Erdbeben die Stockwerksschiefstellungen i. d. R. im untersten Stockwerk am grössten und damit sind im untersten Stockwerk auch die grössten Schäden an Mauerwerksausfachungen in der Ebene zu erwarten.

Bild 5.45: Neu gebautes, noch unbezogenes Wohngebäude mit starken Schäden an den Mauerwerksausfachungen und der Klinkerfassade (AD0113, AD0114, AD0116, AD0152)

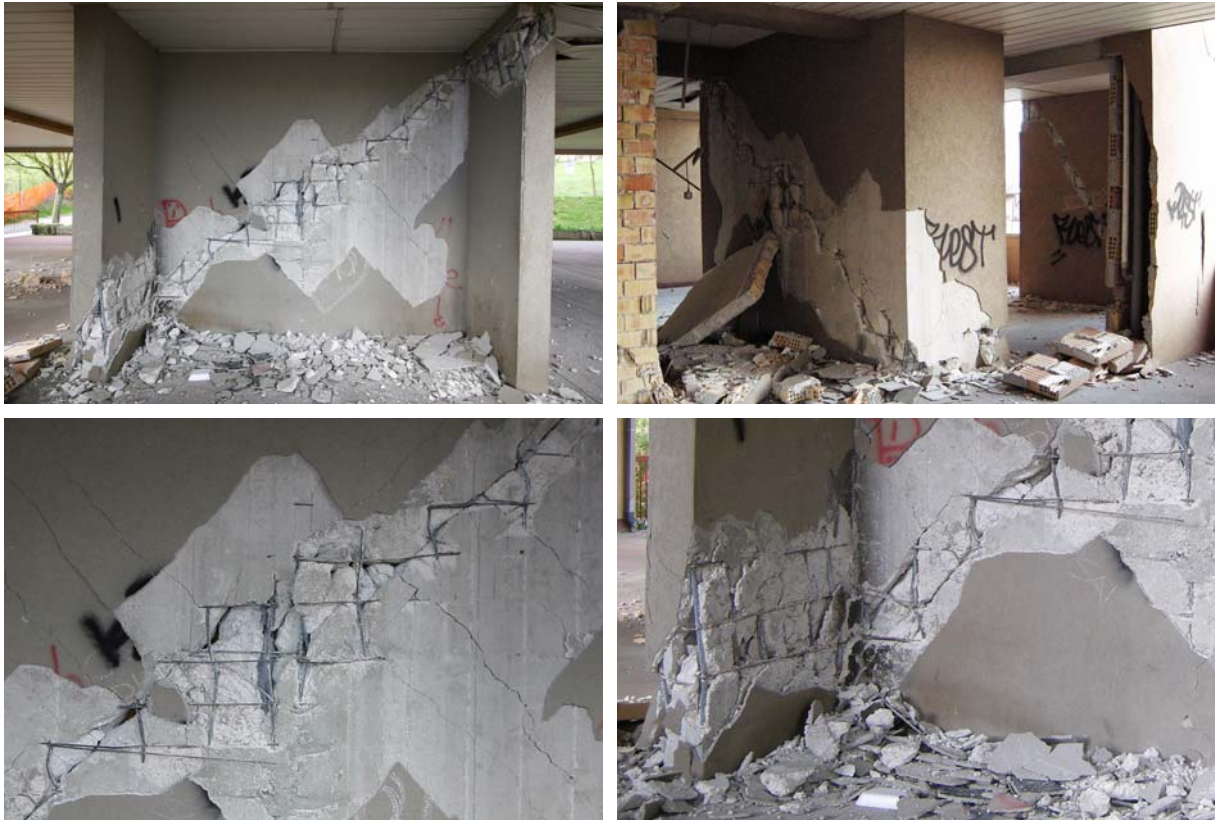
Bild 5.51: MFH 1 mit Stahlbetonwänden: U-förmige Wand am Westende des Gebäudes (AD0183, KB0805, AD0183, KB0764)

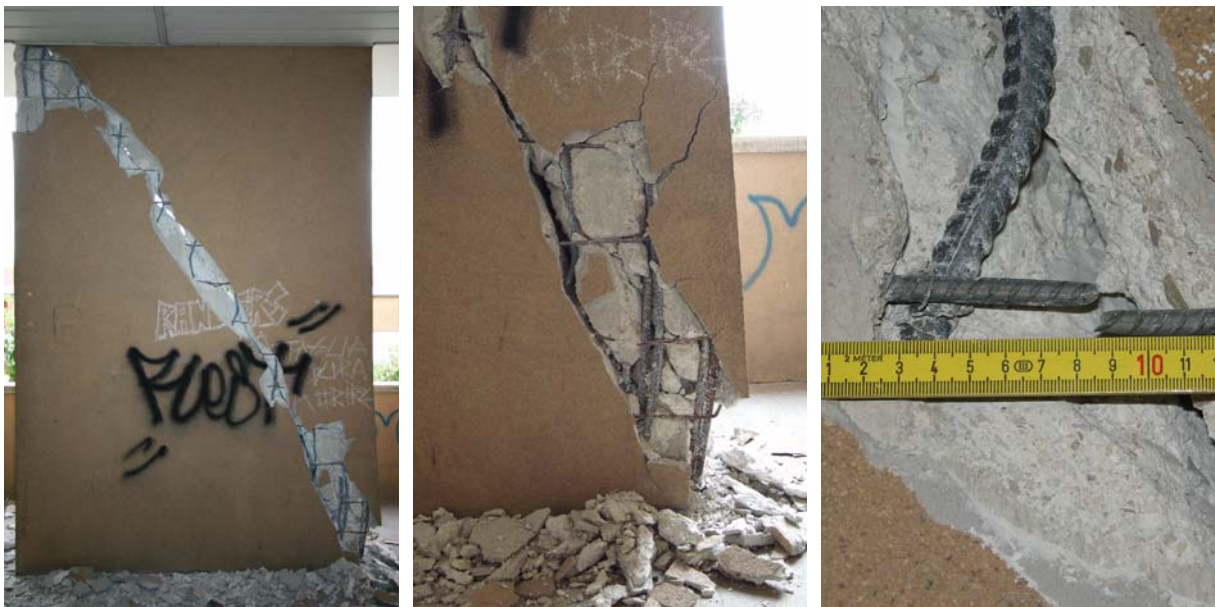
Bild 5.52: MFH 1 mit Stahlbetonwänden: Rechteckige Wand am Westende des Gebäudes (AD0185, KB0777, KB0776)

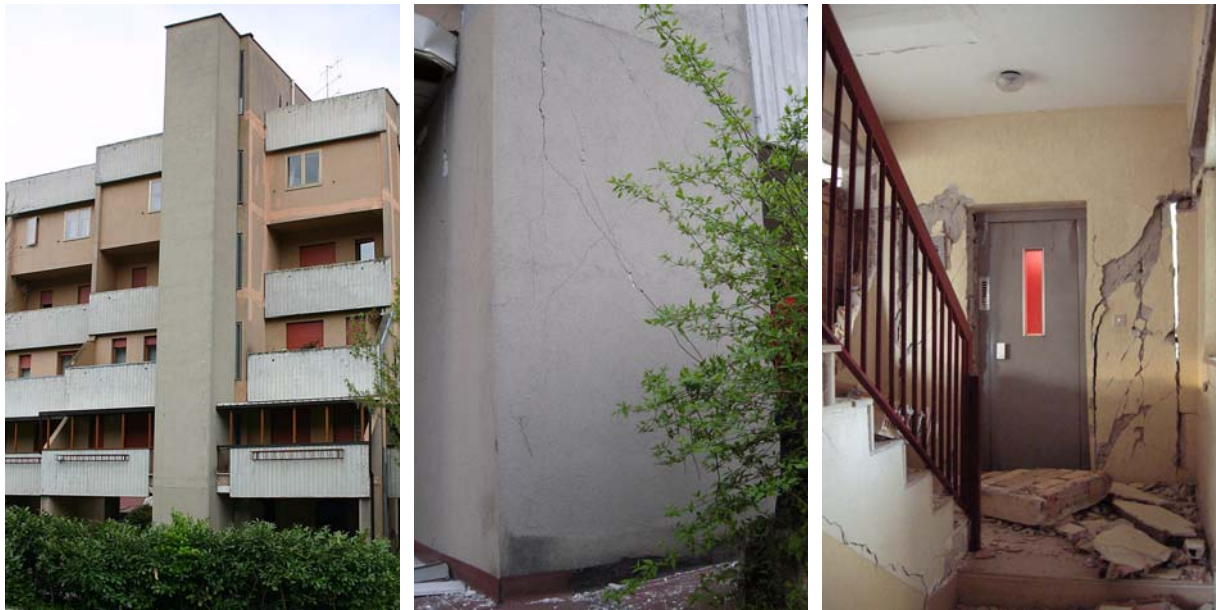
Bei den Liftschächten konnte die Bewehrung nicht aufgenommen werden, da die Liftschächte zwar auf Schub versagt hatten, die Schäden jedoch nicht so gross waren, als das Bewehrungsstäbe frei gelegt worden wären (Bild 5.53). In einem Nachbarhaus der gleichen Siedlung waren die Schäden an den Liftschächten, die ebenfalls auf Schub versagt hatten, ungleich grösser (Bild 5.54).

Bild 5.53: MFH 1 mit Stahlbetonwänden: Liftschacht am Westende des Gebäudes (AD0191, KB0809, KB0807)

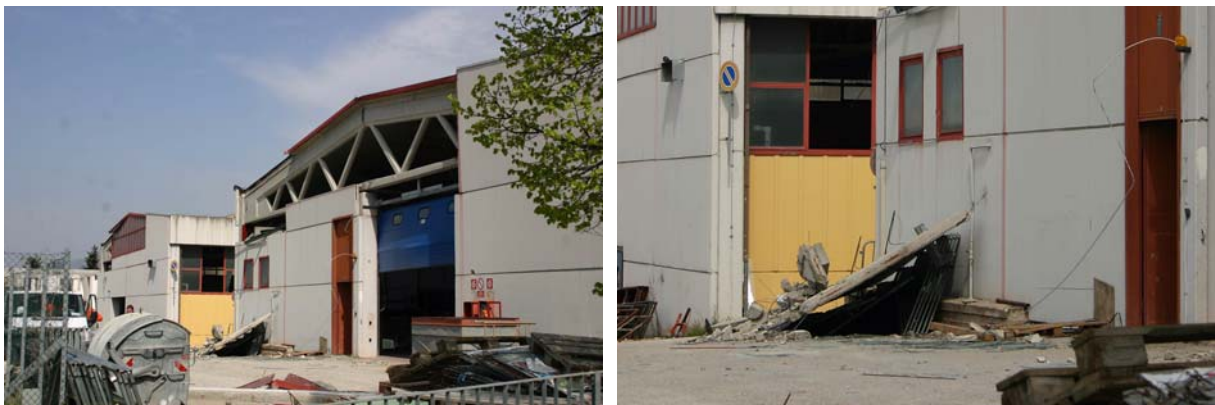
Bei wenigen Fabrikhallen aus vorfabrizierten Stahlbetonteilen sind Teile der Fassade heruntergefallen. Zwei dieser Hallen sind in den Bildern 5.82 und 5.83 gezeigt. Im gleichen Industriegebiet wie die Halle im Bild 5.82 stand eine weitere Halle mit dem gleichen Typus von Fassadenelementen; diese Fassadenelemente waren nicht heruntergefallen.

Bild 5.82: Lagerhalle aus vorfabrizierten Stahlbetonteilen mit teilweise heruntergefallenen Fassadenelementen (AD0080, AD0075)

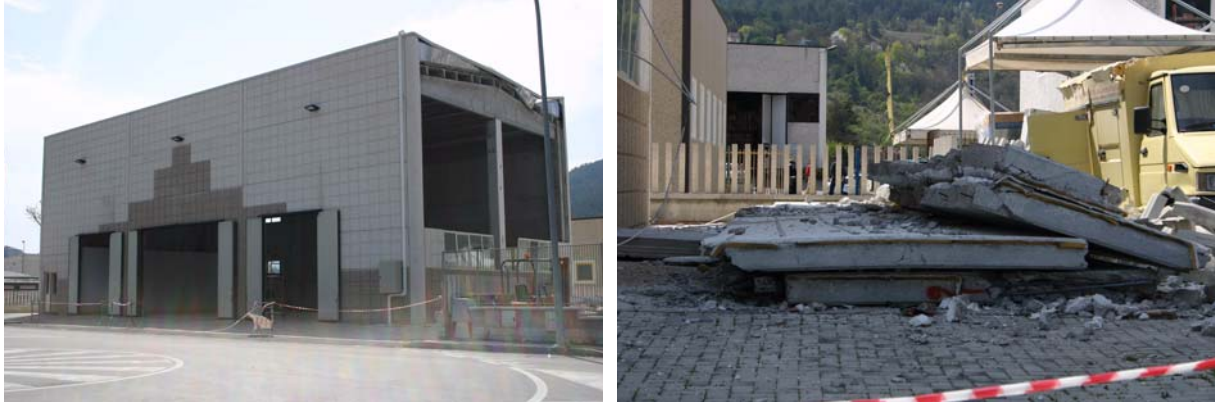
Bild 5.83: Fabrikhalle aus vorgefertigten Stahlbetonteilen, bei der an der an einer Stirnseite die Fassadenelemente heruntergefallen sind (AD0101, AD0103)

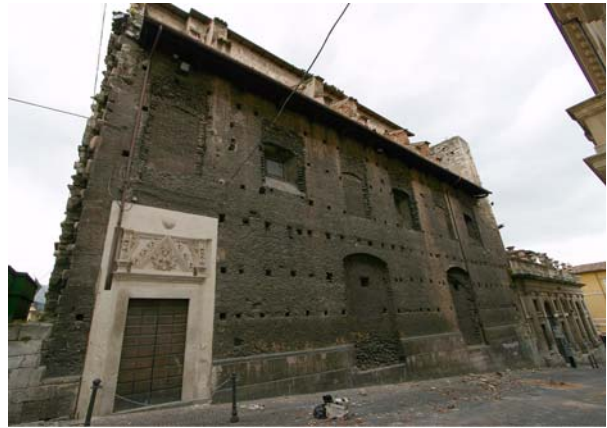
Bild 6.42: Leichte Schäden an herausragenden Wandelementen auf dem Dach gem. Mechanismus K18 (AD0454)

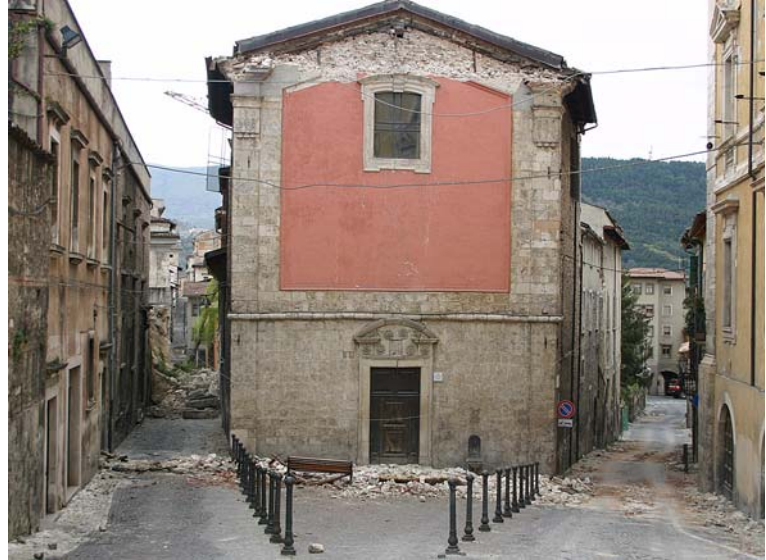
Bild 6.45: Ansicht an die Kirche mit Schäden nach dem Erdbeben. Auskippen des Giebelbereichs der (vorgemauerten) Fassade gem. Mechanismus K2 (AD0462)

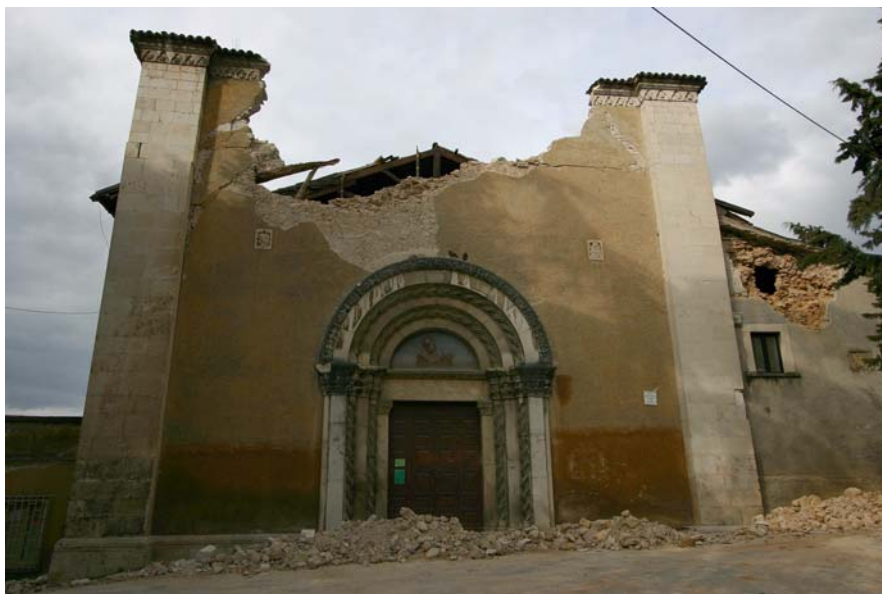
Bild 6.46: Ansicht an die Kirche mit Schäden nach dem Erdbeben. Herausbrechen grosser Teile der oberen Fassadenfläche gemäss Mechanismus K2 (AD0554)

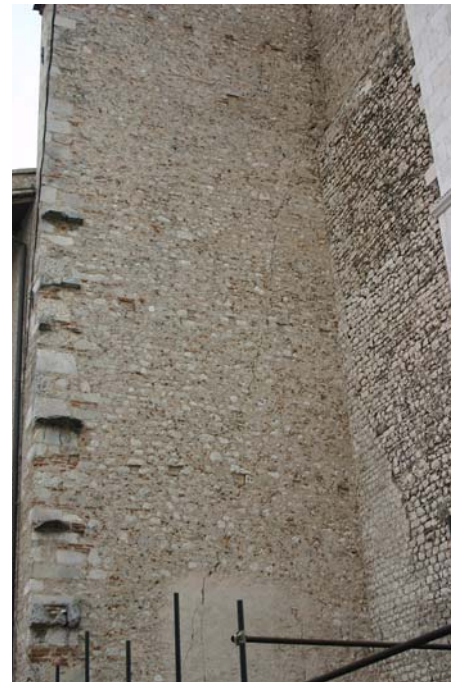
Bild 6.53: Risse in der Seitenwand gem. Mechanismus K10 (AD0427)

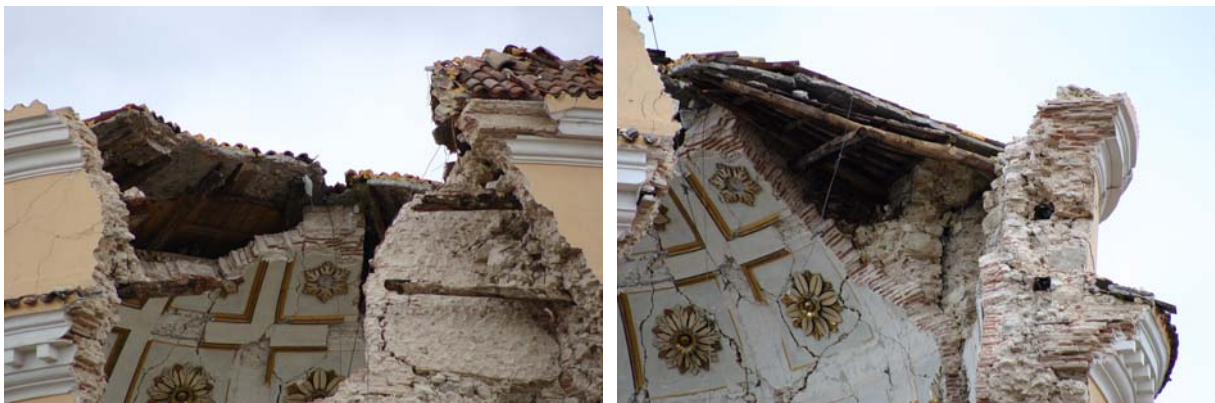
Bild 6.61: Apsis eingestürzt mit gem. Mechanismus K11 und/oder K12: Sicht auf die Gewölbestructur und die Bruchsteinmauerwände (AD0569, AD0571)

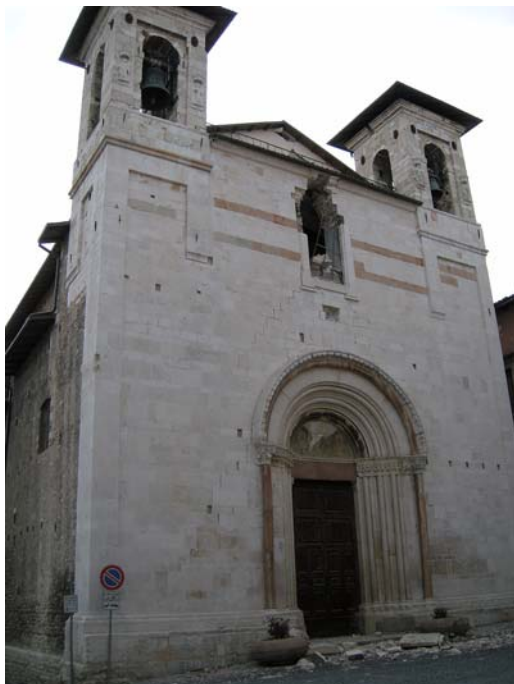
Bild 6.62: Ansicht an die mit grossen Rissen durchzogene Hauptfassadenwand gem. Mechanismus K3 (AD0924)

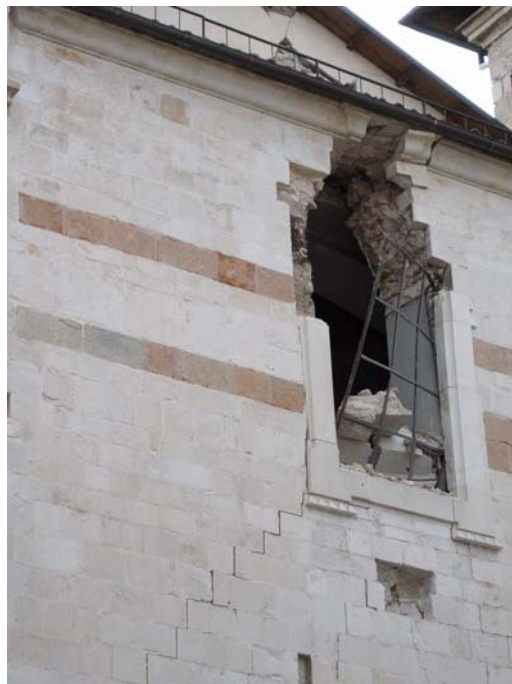
Bild 6.63: Lokale Ausbrüche an den Öffnungen innerhalb der Fassadenfläche gem. Mechanismus K3 (AD0925)

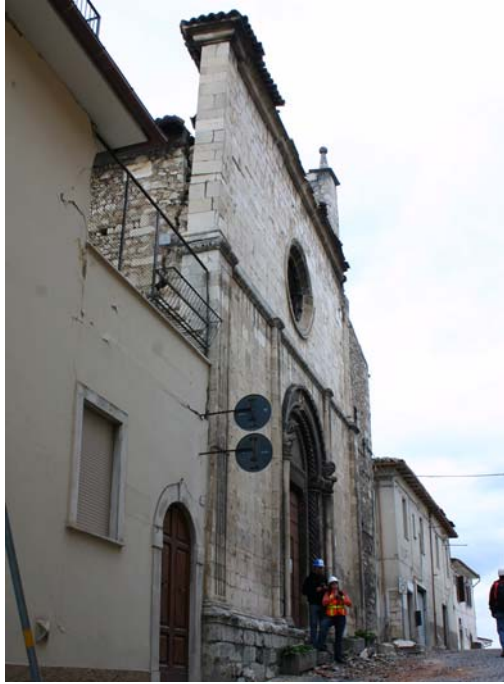
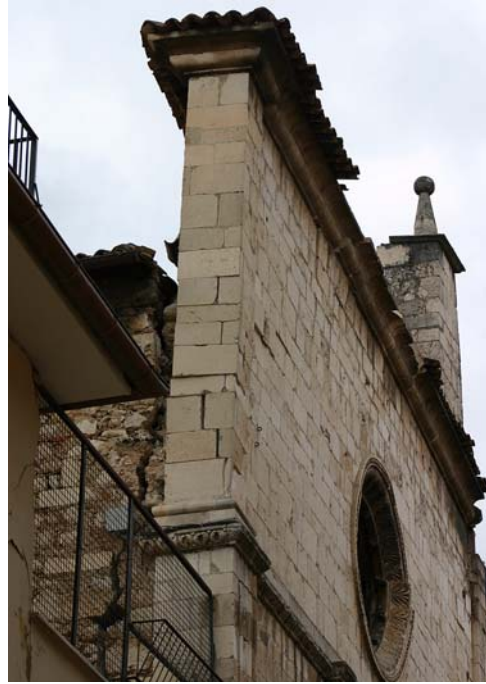
Bild 6.70: Sichtbares Ablösen der Hauptfassade und starke Risse innerhalb der Fassadenfläche gem. Mechanismen K1 und K3 (AD0479, AD0480)

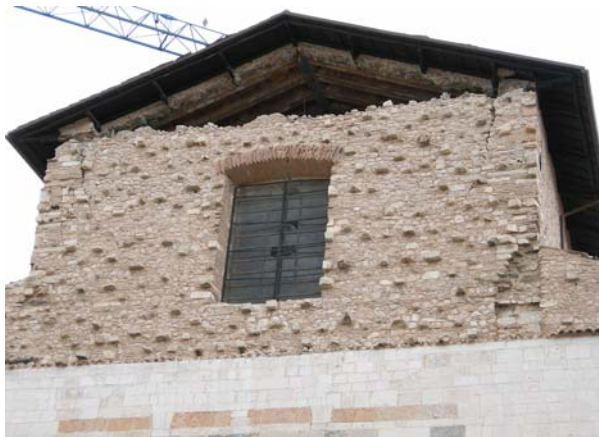
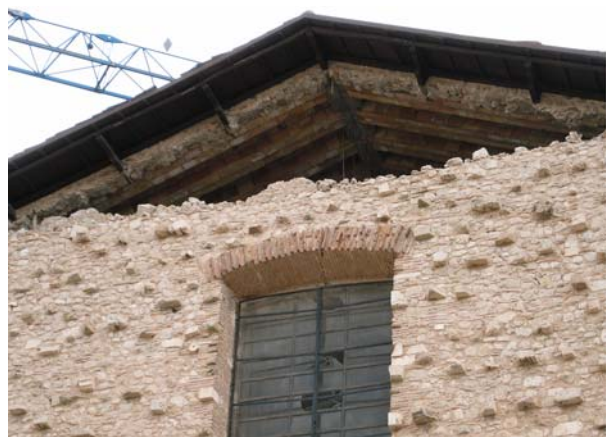
Bild 6.72: Auskippen der Giebelwand der Kirche gem. Mechanismus K2 (AD0876, AD0877)

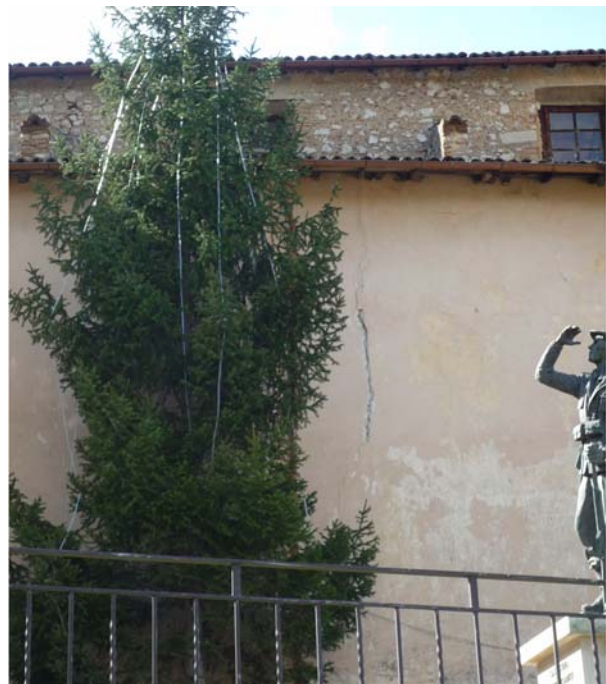
Bild 6.75: Gross Risse in der Aussenwand gem. Mechanismus K13 (FBR_P1000197)

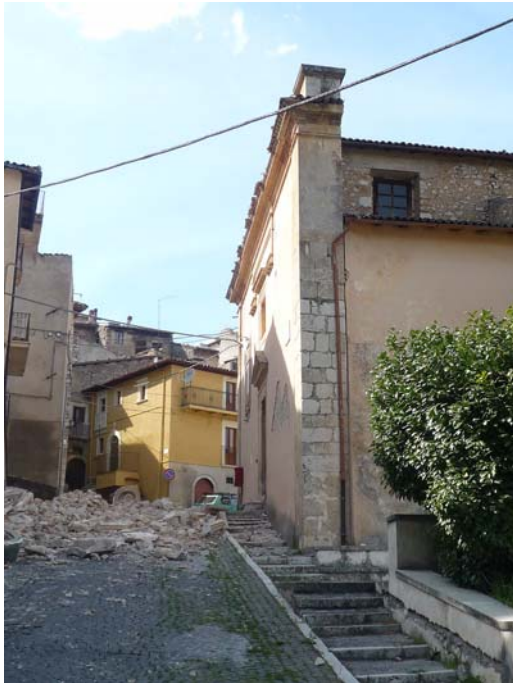
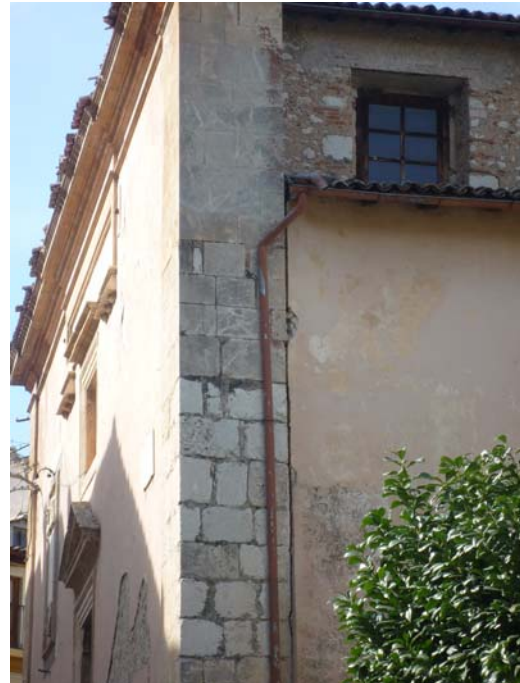
Bild 6.76: Herausfallen des Giebels und Ablösen der Wand gem. Mechanismen K1 und K2 (FBR_P1000199, FBR_P1000201)

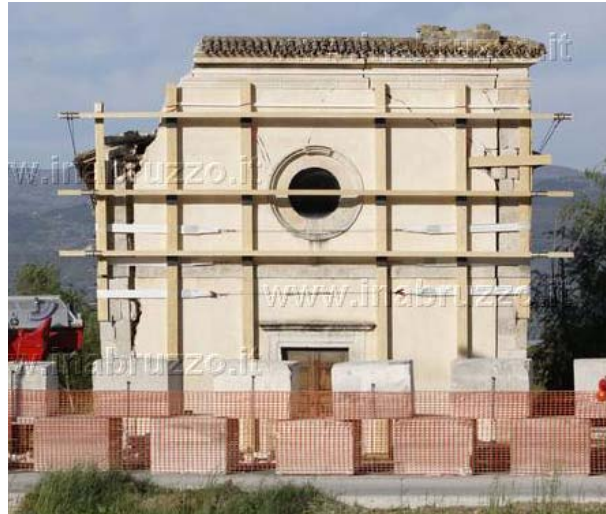
Bild 6.80: Chiesa Santa Maria degli Angeli: Grosse Risse und Ablösen der Fassadenwand, Teileinsturz des Daches gem. Mechanismen K1 und K3 (<http://www.inabruzzo.it>)

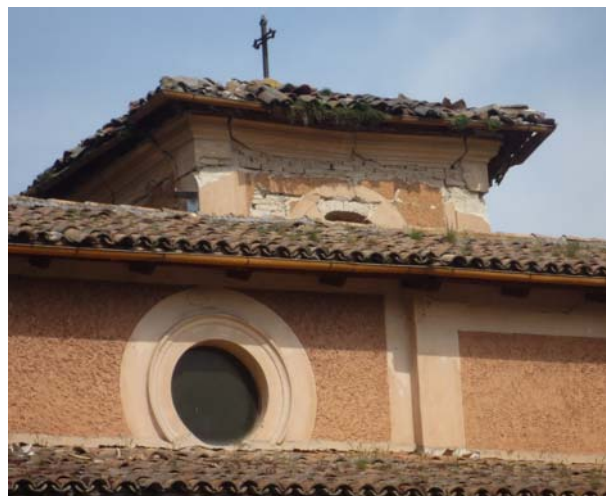
Bild 6.81: Herausfallen der Giebelwand der Chiesa gem. Mechanismus K2 und beginnendes Ablösen der Fassadenwand gem. Mechanismus K1. Leichte Schäden am Dachaufbau gem. Mechanismus K18 (XMI_2467_1, FBR_P1000082, FBR_P1000078, FBR_P1000076)

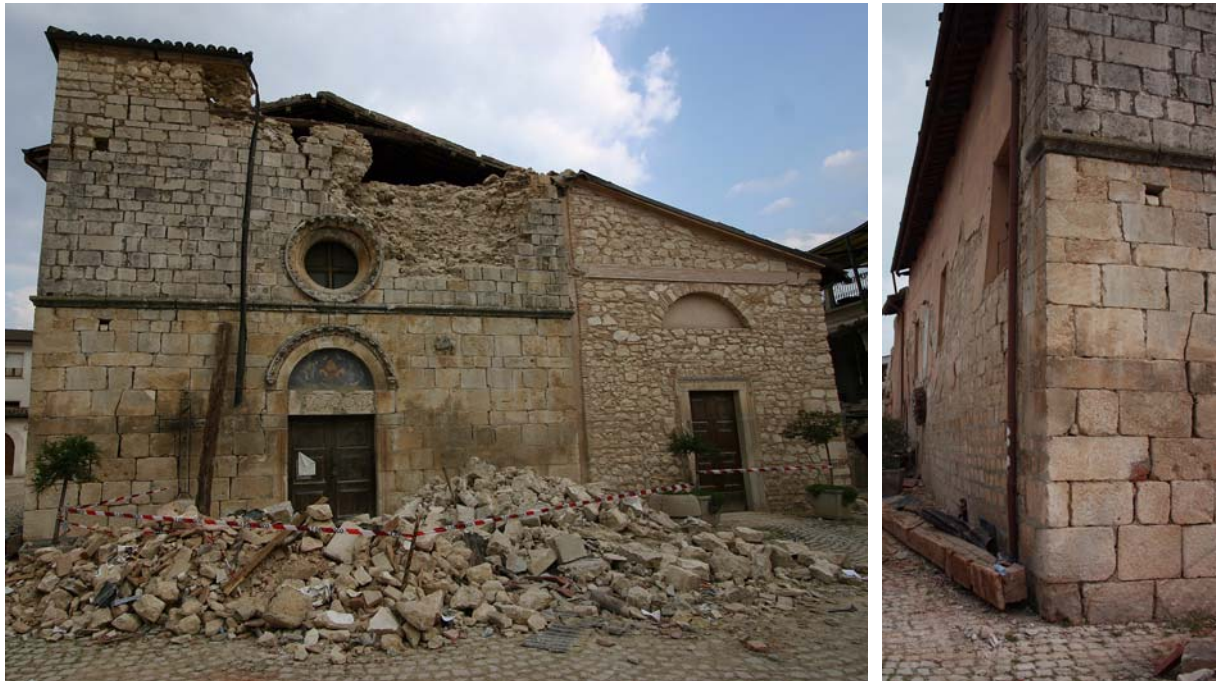
Bild 6.84: Herausfallen der Giebelwand der Fassade; Sichtbare horizontale Verschiebung der mittleren Steinlagen der Seitenwand gem. Mechanismen K2 und K13 (AD0028, XMI_2429)

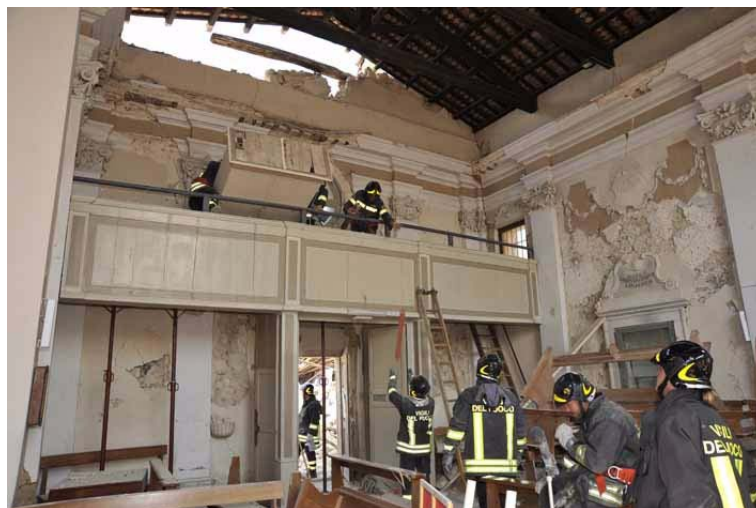
Bild 6.85: Grosse Risse an den Wänden im Innern mit abgeplatzten Stuckaturen gem. Mechanismen K2 und K13 (<http://www.vigilfuoco.it>)

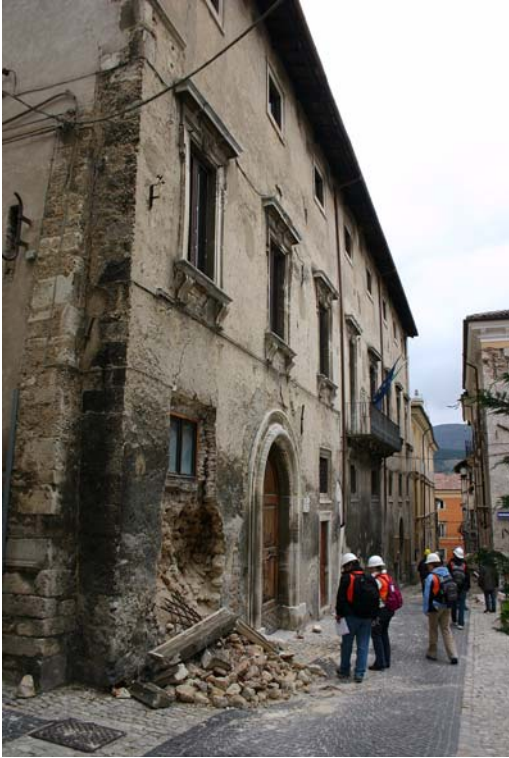
Bild 6.101: Lokaler Schaden am Fenster im Erdgeschoss (AD0436)

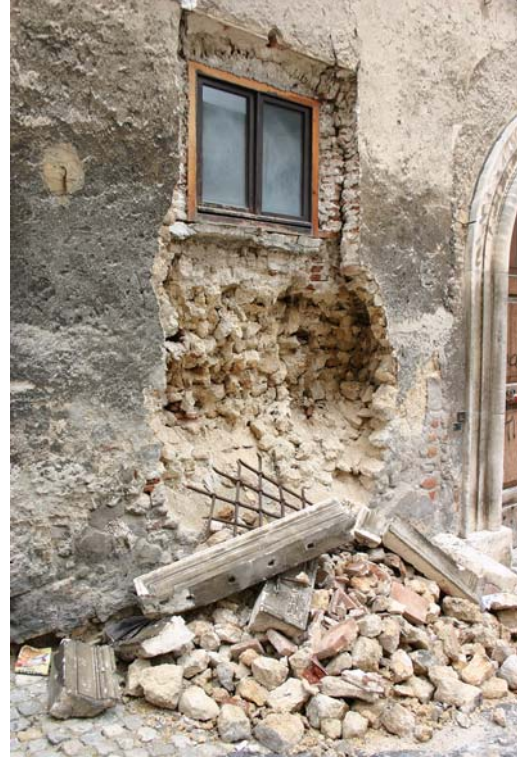
Bild 6.102: Heruntergefallenes Fenstergitter nach Versagen des Fusses der Fassadenvormauerung gem. Mechanismus P6 (AD0437)

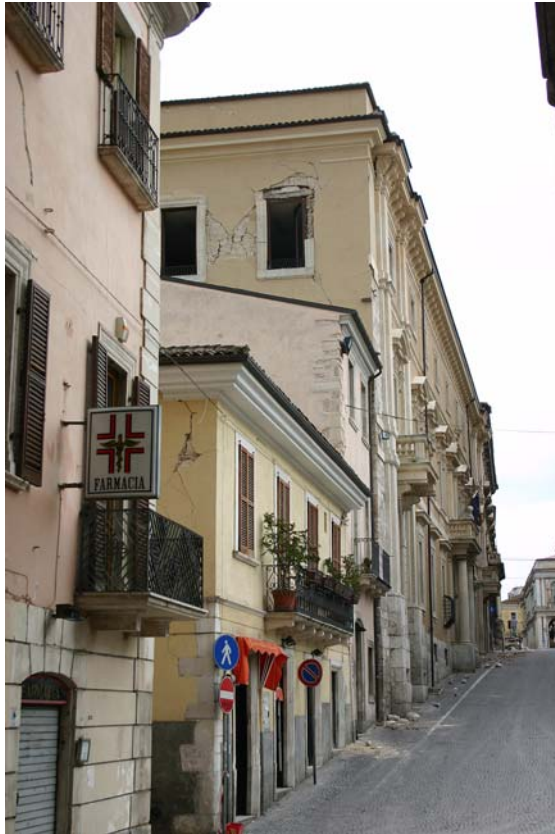
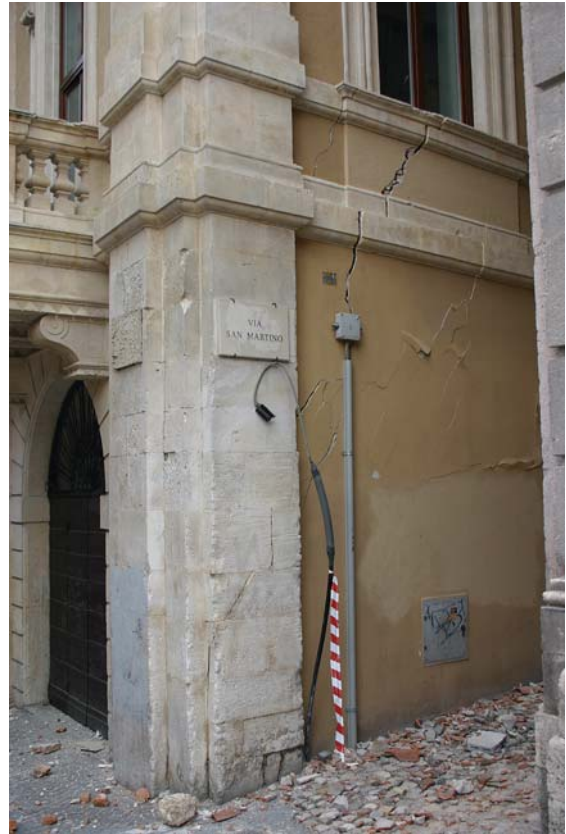
Bild 6.105: Palast 2: Bedeutende Schäden an den Aussenwänden aus Bruchsteinmauerwerk gem. Mechanismen P5 und P6 (AD0464, AD0453)

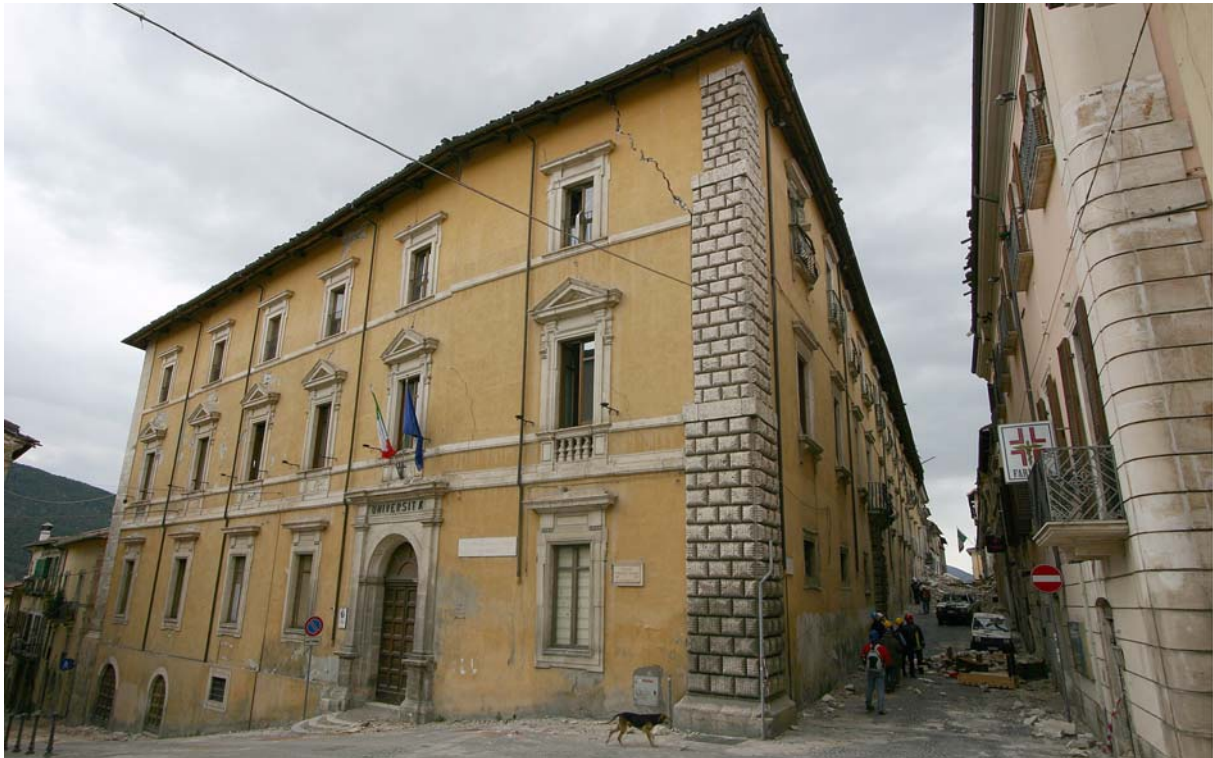
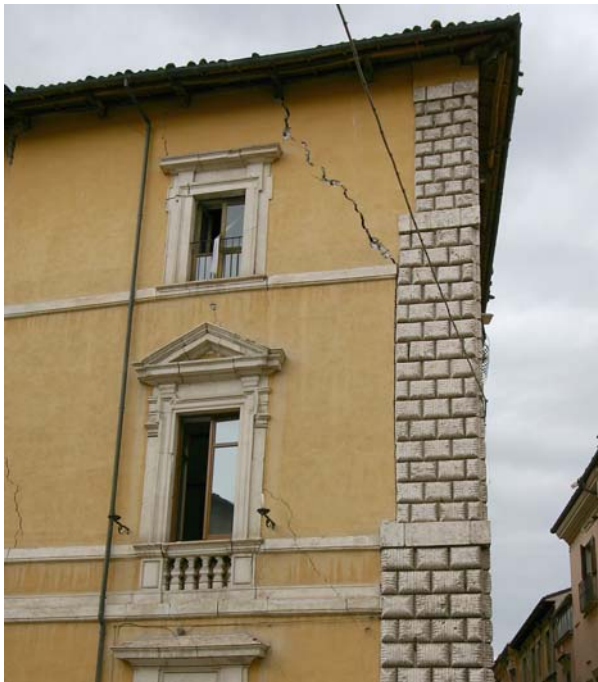
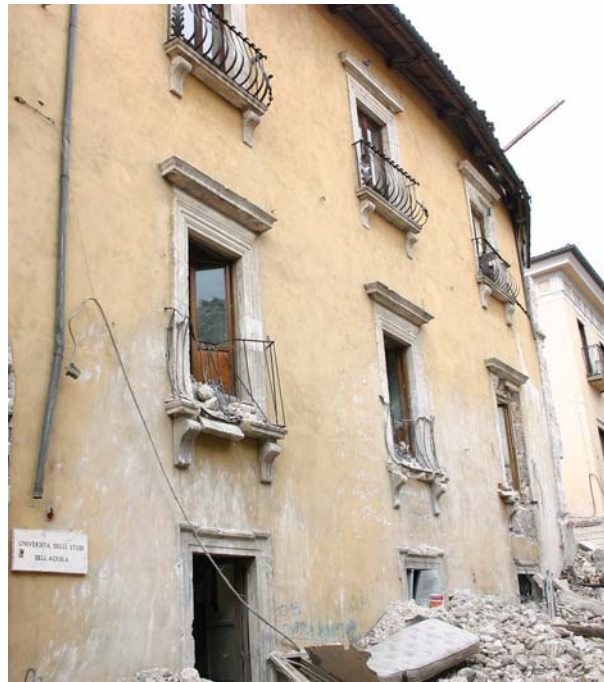
Bild 6.107: Schwere sichtbare Schäden an der Fassadenwand gem. Mechanismus P17 (AD0460, AD0461) und Schäden am Gebäude durch Einsturz des Nachbargebäudes (AD0467)

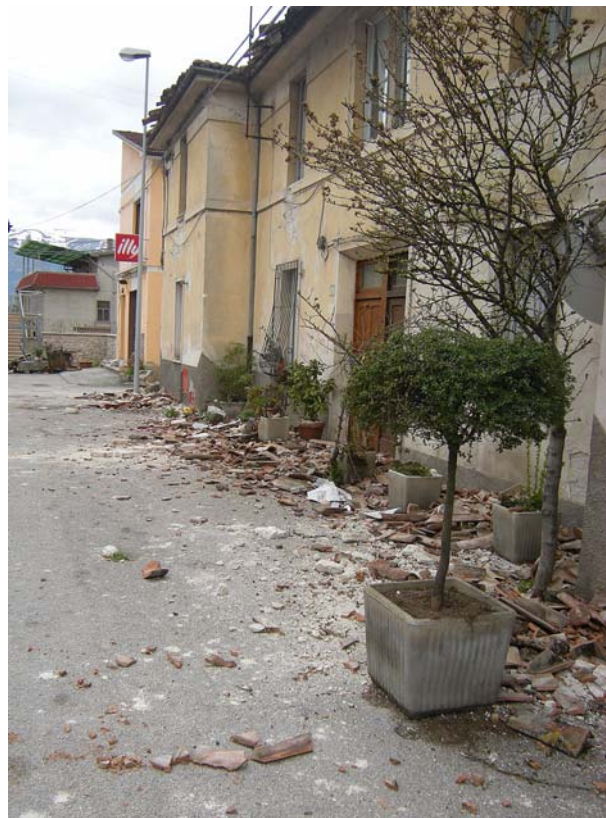
Bild 7.2: Heruntergefallene Dachziegel an einem Wohngebäude in Paganica (SFR_2036)
