Das $M_w=6.3$ Erdbeben von L'Aquila am 6. April 2009

Bericht der SGEB-Erkundungsmission vom 15. – 18. April 2009

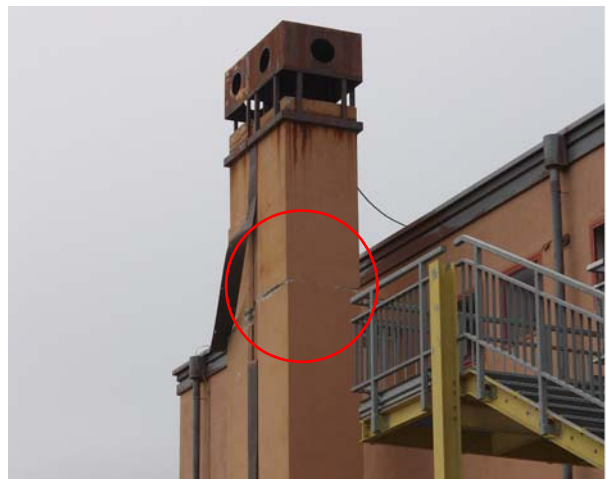
Bild 7.6: Grosse sichtbare Risse am Kamin der Scuola Secondaria "Dante Alighieri" in der Via Acquasanta im östlichen Stadtgebiet von L'Aquila (XMI_2504_1)

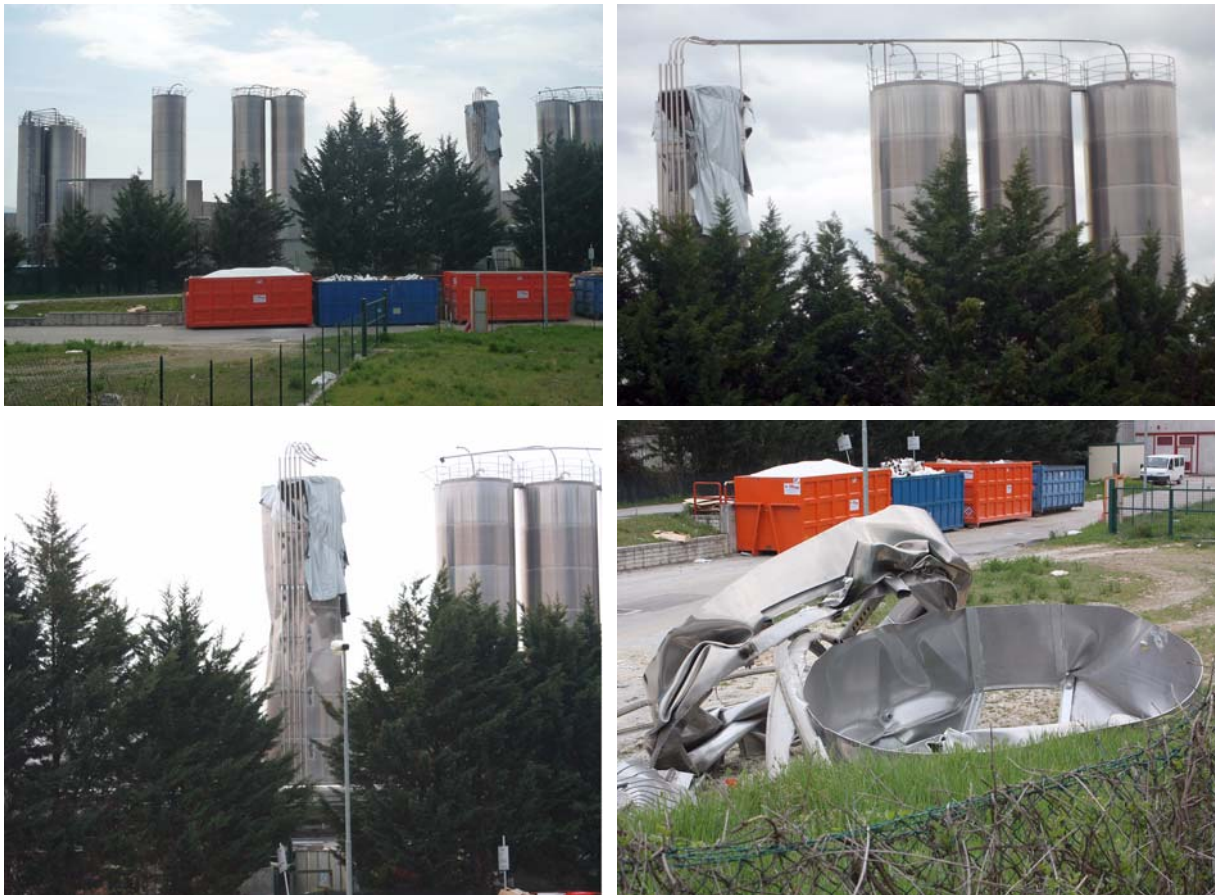
Bild 7.8: Mehrere Stehtanks auf einem Chemiefabrikgelände im Industriegebiet in Bazzano östlich von L'Aquila, die teilweise stark beschädigt oder eingestürzt sind (FBR_P1000087, FBR_P1000290, XMI_2469_1 und XMI_2609)

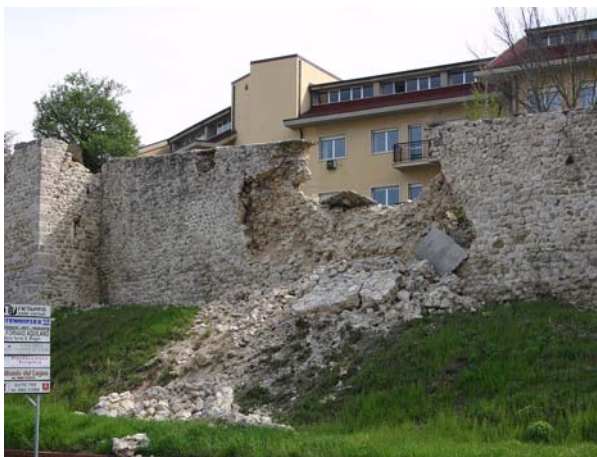
Bild 7.9: Teilweise eingestürzte alte Stadtmauer in der Nähe des Bahnhofs von L'Aquila (AD0070)

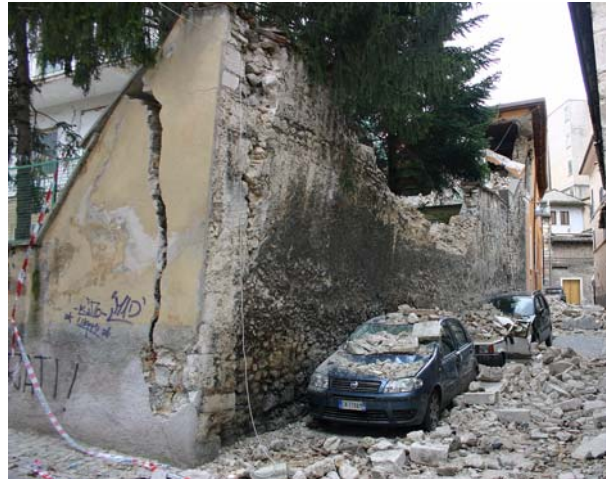
Bild 7.12: Stark beschädigte und teilweise eingestürzte alte Mauer in der Via Antonelli im historischen Zentrum von L'Aquila (AD0470)

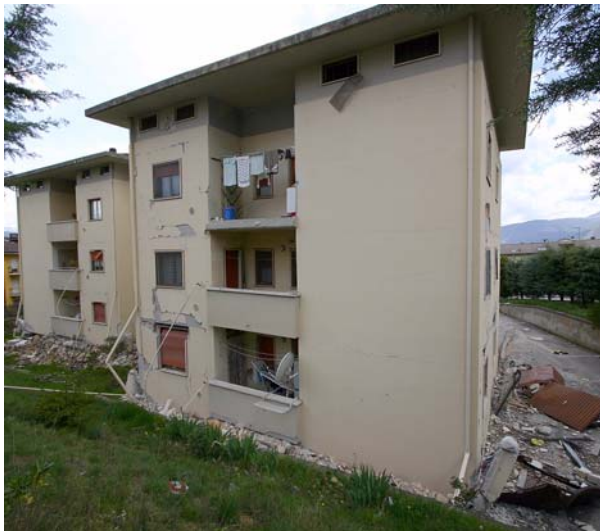
Bild 7.13: Herausgefallene oberste Balkonbrüstung an einem Wohngebäude im Stadtgebiet von L'Aquila nördlich vom Krankenhaus San Salvatore (AD0243)

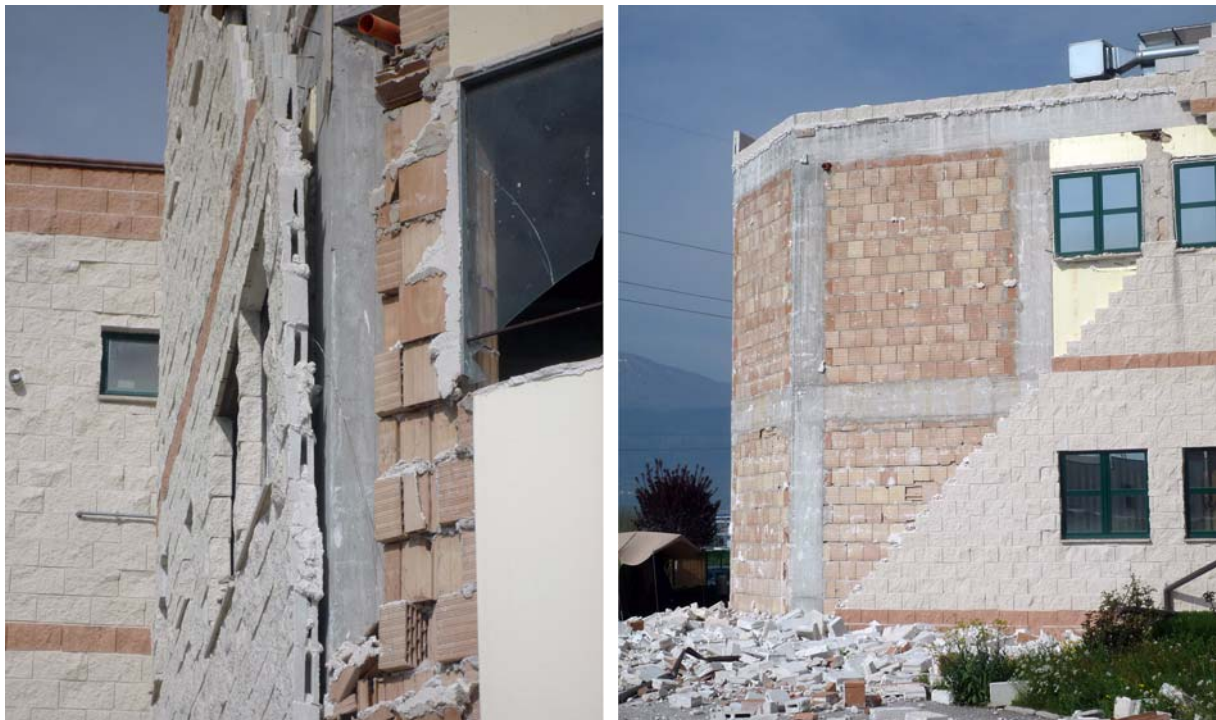
Bild 7.15: Ablösen und Herunterfallen der Fassadenverkleidung an einem Bürogebäude im Industriegebiet in Bazzano östlich von L'Aquila (FBR_P1000056 & FBR_P1000054)

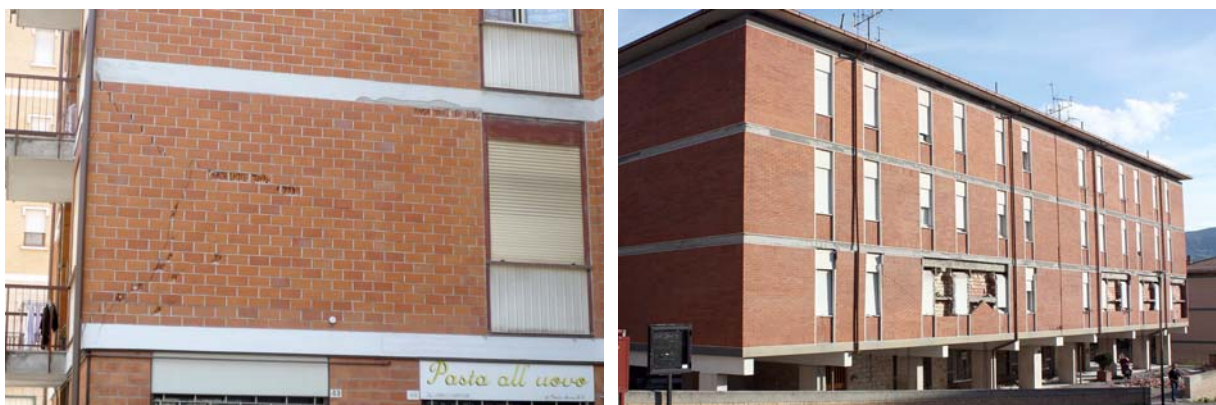
Bild 7.16: Grosse sichtbare Risse oder Herausfallen der Klinkerfassade an Wohngebäuden im Stadtgebiet von L'Aquila (FBR_P1000106 & XMI_2573_1)

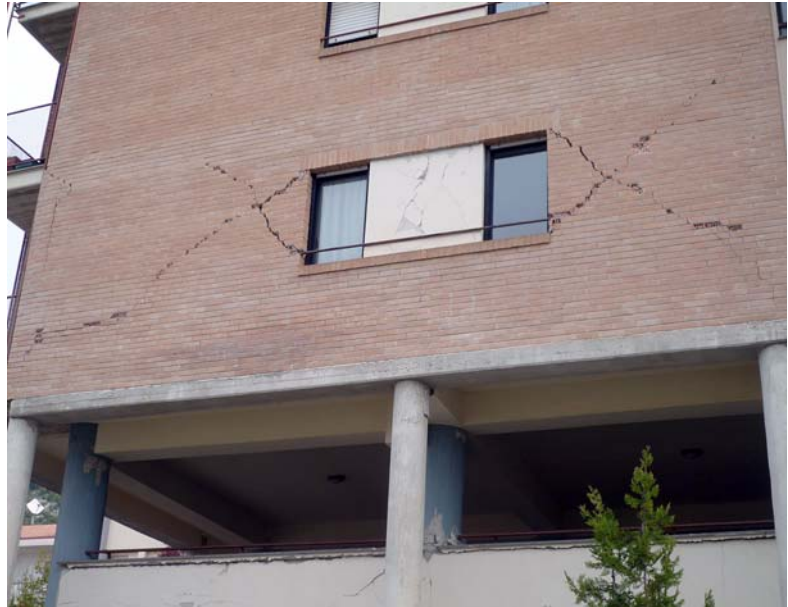
Bild 7.18: Typische kreuzförmige Rissentwicklung bei Erdbebenbeanspruchung in Klinkerfassade eine Mehrfamilienhauses im nördlichen Stadtgebiet von L'Aquila (FBR_P1000276)

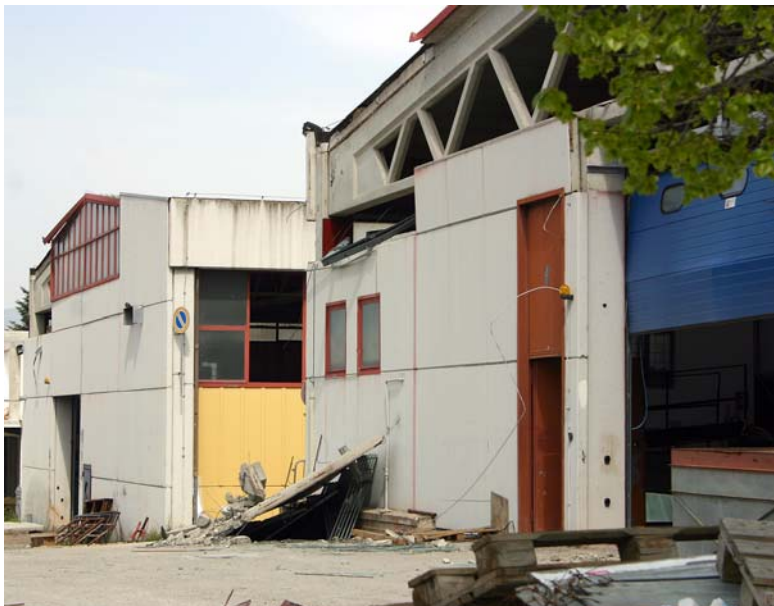
Bild 7.19: Abgefallenes Fassadenelement eines Industriegebäudes im Stadtgebiet von L'Aquila nahe des Bahnhofs (AD0075)

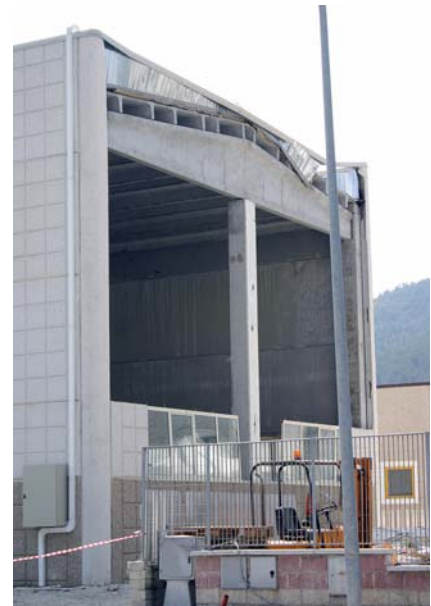
Bild 7.20: Herausfallen eines Grossteils der Fassade und Schäden am Dachaufbau eines Industriegebäudes im Stadtgebiet von L'Aquila nahe des Bahnhofs (AD0102)

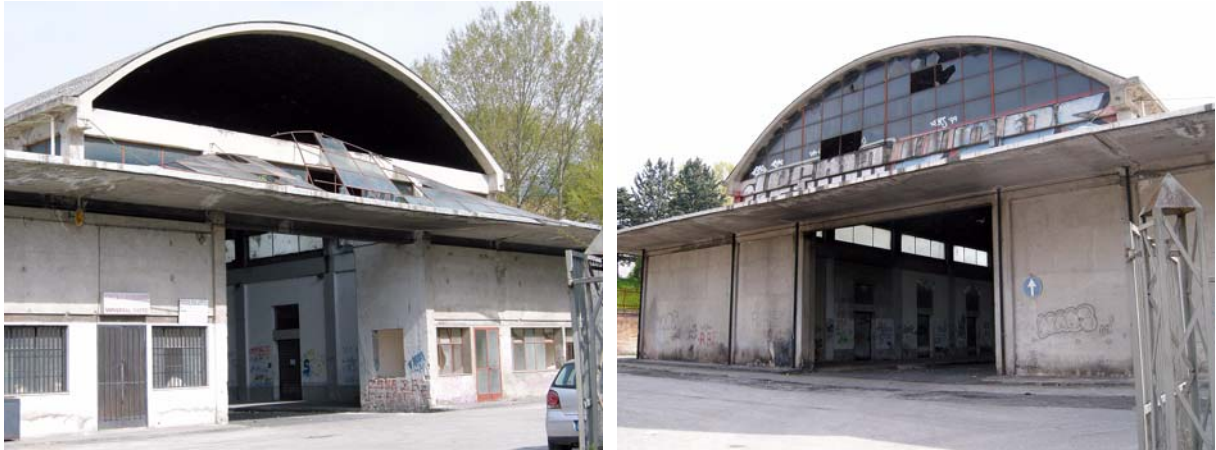
Bild 7.21: Herausgefallene (KB0716) und leicht beschädigte (KB0717) Glasfassade bei einer Obst- und Gemüsemarkthalle in der Via Pile, westlich vom Bahnhof L'Aquila
