Das Verhalten von Gebäuden mit Stahlbetontragwänden während des Erdbebens Centro-Sur in Chile am 27.2.2010

K. Beyer, T. Wenk

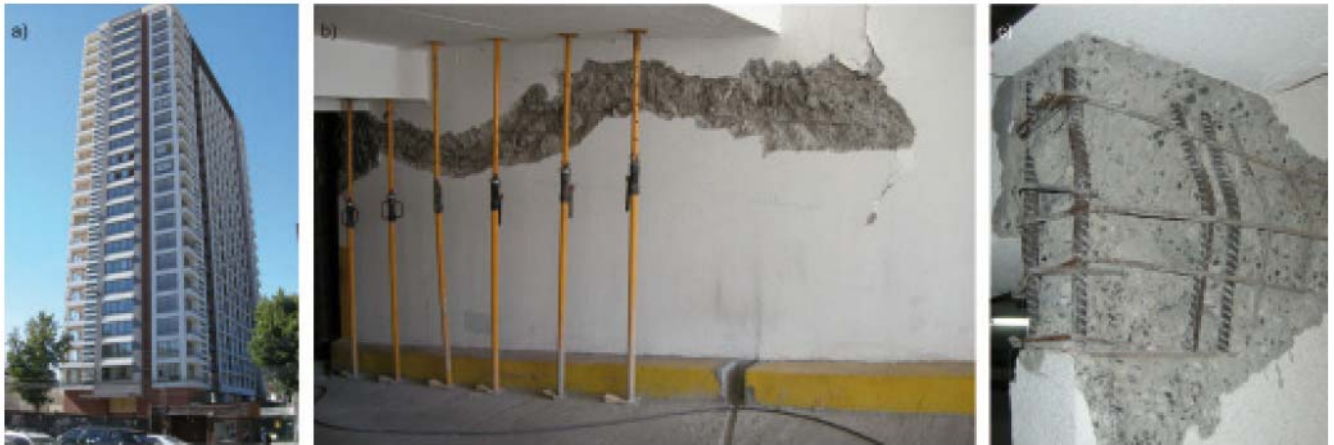
Bild 2. 24-stöckiges Stahlbetontragwandgebäude Castellon 152 in Concepción: Ansicht (a) und Biege-Druckversagen einer Stahlbetontragwand im ersten Untergeschoss (b und c).

Das Wohngebäude 152 Castellon in Concepción ist ein Stahlbetontragwandgebäude mit 23 Obergeschossen und einem Untergeschoss (Bild 2a). Das Gebäude war lediglich einen Monat vor dem Erdbeben eröffnet worden; bereits einen Tag nach dem Erdbeben waren alle Bewohner wieder ausgezogen. Von der Straße aus schien das Gebäude fast unbeschädigt. Im Inneren zeigte sich aber, dass das Gebäude schwere Schäden an der Tragstruktur davongetragen hatte. Ein Schadenstyp, der bei sehr vielen Gebäuden beobachtet wurde, ist ein Druckversagen der Wände, das sehr wahrscheinlich infolge Biegebeanspruchungen in Kombination mit hoher Normalkraft entstand. Die chilenischen Ingenieure nannten

diesen Versagentypus „flexion-compression“; aus diesem Grund wird dieser Schadensmechanismus im folgenden „Biege-Druckversagen“ genannt. Die Wand in der Garagenzufahrt im Untergeschoss zeigt ein dafür typisches Schadensbild (Bild 2b und 2c): Über einen großen Teil der Wandlänge ist die Wand gestaucht, die Längsbewehrung ist ausgeknickt und die Betonüberdeckung sowie ein Teil des Betonkerns ist herausgefallen. Die Endbewehrung der 15 cm breiten Wand bestand aus sechs D32 mm Stäben. Die verteilte vertikale Stegbewehrung und die Horizontalbewehrung hatten einen Durchmesser von 10 mm und einen Abstand von ungefähr 15 cm. Umschnürungsbewehrung war keine vorhanden. Am Wandende war die Horizontalbewehrung mittels zwei 90 Grad Abbiegungen um die Eckstäbe geschlossen. Dies stabilisierte die Eckstäbe etwas gegen Ausknicken, welche als Ergebnis weniger ausknickten als die Stäbe, die gar nicht gehalten waren. In diesem Beispiel trat das Wandversagen am oberen Ende des untersten Geschosses auf. In anderen Beispielen trat ein ähnliches Versagen jedoch auch auf anderen Höhen im Geschoss auf. Die Lage der Bruchzone oben im Geschoss ist möglicherweise verursacht von einer vertikalen Irregularität des Wandverlaufs mit kürzeren Wänden im betroffenen Untergeschoss im Vergleich zum darüberliegenden Erdgeschoss. Eine andere Erklärung wäre, dass die Wand dort versagte, wo der Widerstand, z. B. infolge einer schlechteren Verdichtung des Betons oben im

Regularität des Tragwerks im Aufriss gestört und der verkleinerte Wandquerschnitt wird insbesondere im Übergangsbereich stärker beansprucht [Lag10]. Dies könnte die Lage der Bruchfläche am oberen Rand des betroffenen Geschosses in Bild 2b und Bild 8b erklären, d.h. gerade zuoberst im verkürzten Wandabschnitt.

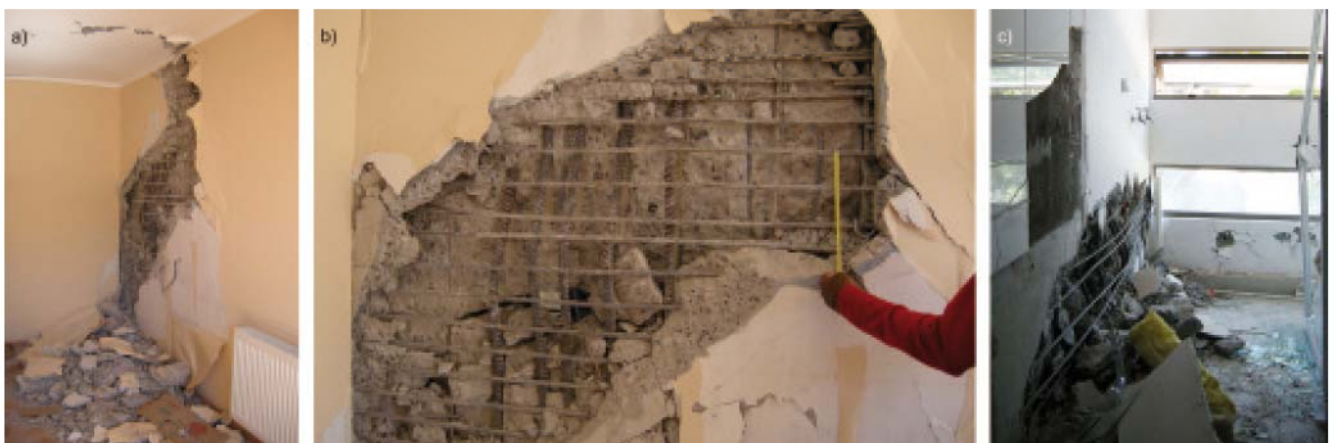
Bild 3. 24-stöckiges Stahlbetontragwandgebäude Castellon 152 in Concepción: Versagen der Stahlbetontragwände im ersten Obergeschoss.

Ein andersartiges Wandversagen war im ersten und zweiten Obergeschoss aufgetreten (Bild 3a und b). Das leicht diagonale Feld, in welchem die Wand beschädigt ist, lässt vermuten, dass eine diagonale Druckstrebe versagt hat. Die Wandbreite betrug wie im Untergeschoss 15 cm. In ungefähr einem halben Meter Abstand zur Ecke hatte die Wand eine

starke Vertikalbewehrung bestehend aus zehn Stäben mit Durchmesser 32 mm. Der Beton war im beschädigten Wandteil vollständig zertrümmert und die Vertikalstäbe stark ausgeknickt. Ein ähnliches Schadensbild fand sich bei einer weiteren Wand in eine Küche (Bild 3c), bei dem ebenfalls der Beton vollständig zertrümmert war und große Löcher in der Wand hinterlassen hatte. Ein weiterer Hinweis für die starke vertikalen Stauchungen, die stattgefunden hatten, waren einige Fensterrahmen im betroffenen Stockwerk, die ausgeknickt waren (Bild 4).

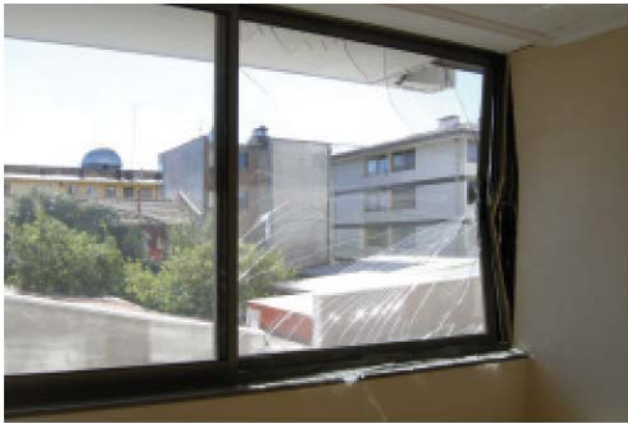
Bild 4. 24-stöckiges Stahlbetontragwandgebäude Castellon 152 In Concepción: Ausgeknickter Fensterrahmen im ersten Obergeschoss.

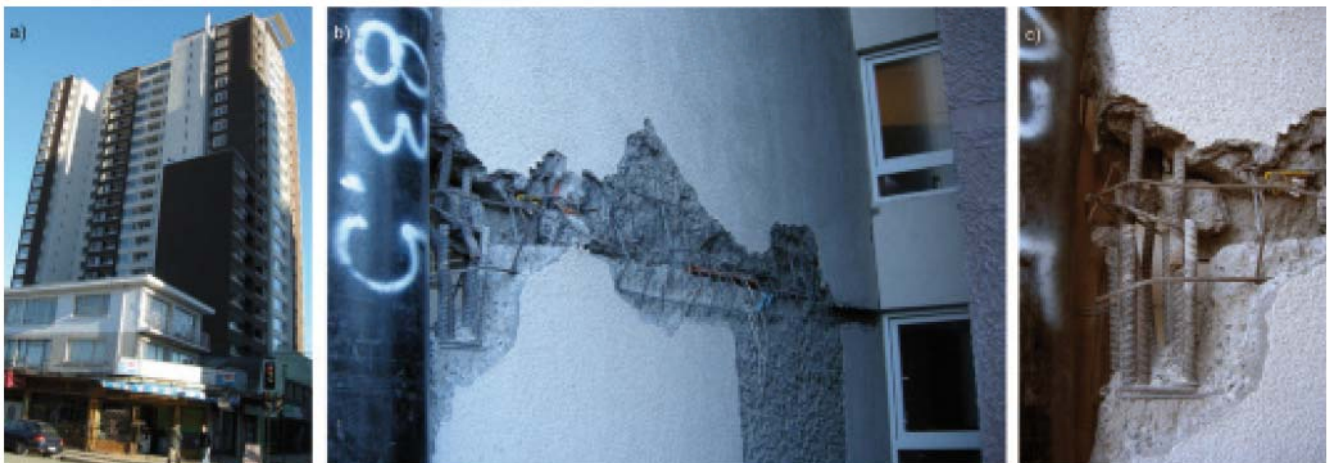
Das 21-stöckige Wohngebäude 445 Salas in Concepción war noch nicht ganz bezugsfertig als es vom Erdbeben erschüttert wurde (Bild 5a). Eine der beschädigten Wände ist in Bild 5b und c abgebildet. Das Versagen war wieder ein Biege-Druckversagen, das die Wand über deren gesamte Länge ungefähr auf Höhe der Geschossdecke über dem Erdgeschoss beschädigte. Der lose Beton war bereits herausgenommen. Deutlich erkennbar ist das Ausknicken der vertikalen Stegbewehrung während die Eckstäbe sogar gerissen sind (Bild 5c). Umschnürungsbewehrung fehlte und die Schubbewehrung, die wiederum mit zwei 90-Gradhaken um die Eckstäbe geschlossen war, war stark aufgebogen. Dies lässt vermuten, dass die Eckbewehrung zunächst infolge Druckbeanspruchung sehr stark ausknickte und das Reißen

Bild 5. 21-stöckiges Stahlbetontragwandgebäude Salas 445 In Concepción: Ansicht (a) und Biege-Druckversagen einer Stahlbetontragwand im Erdgeschoss mit gerissener Endbewehrung (b und c).

der Stäbe bei Umkehr auf Zugbeanspruchung infolge Fortpflanzung von Mikrorissen erfolgte, die vorher beim Ausknicken entstanden sind [Res93]. Dies ist ein Bruchmechanismus von Bewehrungsstäben in Stahlbetonbauteilen unter Erdbebenbeanspruchung, der auch in Laborversuchen an Tragwänden sehr häufig beobachtet wurde (z.B. [DBB09], [BDP08]). Bild 6 zeigt ein Beispiel für ein solches Versagen während großmaßstäblichen Versuchen an U-förmigen Stahlbetontragwänden. Beim Gebäude Salas 445 hatte es den Anschein, dass Plastikrohre, die horizontal in der Wand verliefen, diesen Querschnitt geschwächt und zum Versagen auf dieser spezifischen Höhe geführt haben könnten. Als Verstärkungsmaßnahme ist eine Aufdoppelung der Wand über einen Teil der Wandbreite vorgesehen (Bild 7).

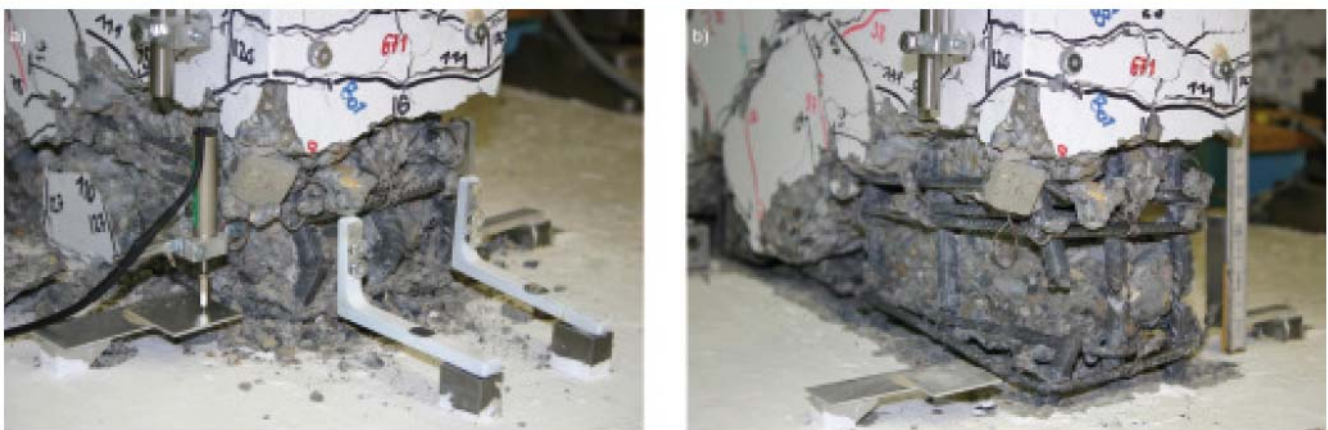
Bild 6. Flansche einer U-förmigen Wand getestet unter quasi-statischer Belastung [BDP08]: Ausgeknickte Endbewehrungsstäbe (a), die nach Lastumkehr rissen (b).

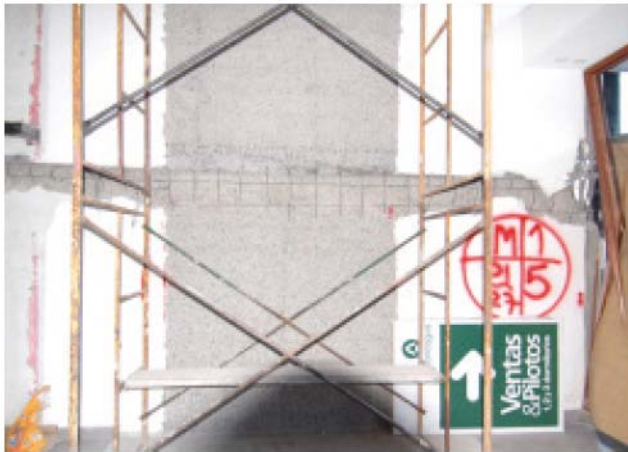
Bild 7. 21-stöckiges Stahlbetontragwandgebäude Salas 445 in Concepción: Die Rückseite der beschädigten Wand von Bild 5b und c wurde aufgeraut als Vorbereitung für eine Aufdoppelung.

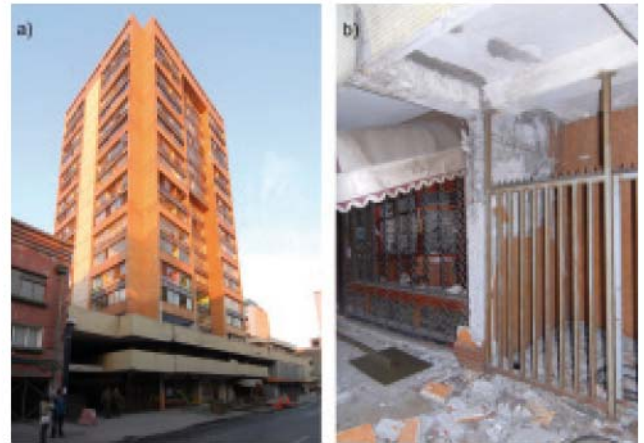
Bild 8. 17-stöckiges Stahlbetontragwandgebäude Torre Libertad in Concepción: Ansicht (a) und Biege-Druckversagen einer Wand im Erdgeschoss (b).

Das 17-stöckige Bürogebäude Torre Libertad im Stadtzentrum von Concepción zeigt das Anfangsstadium des Biege-Druckversagen einer Stahlbetontragwand im Erdgeschoss (Bild 8a und b). Gut erkennbar ist in Bild 8b der Rücksprung der Wandlänge im Erdgeschoss gegenüber den Obergeschossen. Dies erklärt die Lage der Bruchfläche unmittelbar unter dem Rücksprung bei der Oberkante der Wand anstatt bei der Unterkante mit typischerweise höheren Beanspruchungen im Falle gleichbleibenden Wandquerschnitts über die Gebäudehöhe.

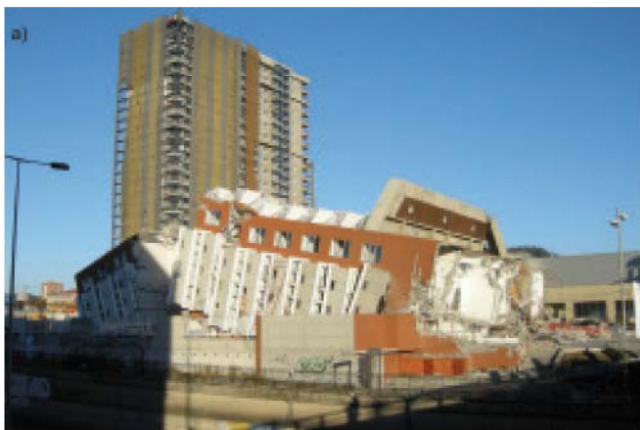
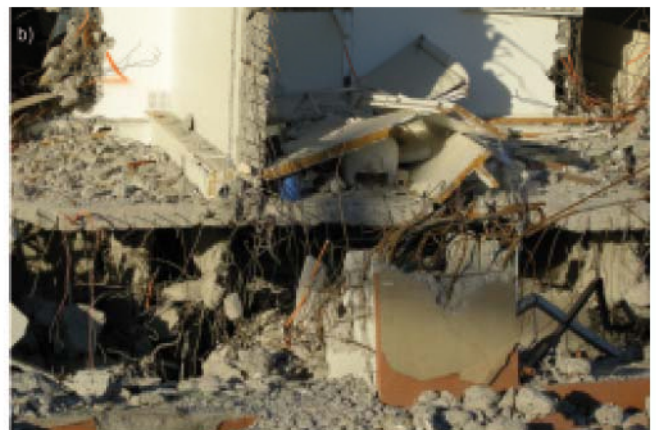
Das 15-stöckige Wohngebäude Alto Rio in Concepción war auf der Höhe des Erdgeschosses um die Längsseite rotiert und komplett umgestürzt (Bild 9a). Dabei ist das Gebäude im oberen Drittel in zwei Teile zerbrochen. Zur Zeit dieses Berichts ist die Ursachenforschung, die wie bei den meisten anderen modernen Gebäuden vermutlich Gerichtsverfahren nach sich ziehen wird, noch nicht abgeschlossen. Das EERI-Team, welches die Konstruktionspläne einsehen konnte, berichtete von äußeren Wänden, die auf Höhe des Erdgeschosses unterbrochen oder verkürzt waren [EERI10]. Die Bruchfläche zeigte einen sehr geringen Bewehrungsgehalt der Wände (Bild 9b). Weiter scheint es, dass die Verankerung vieler Bewehrungsstäbe versagt hat, d. h. die Bewehrung war im Bereich des plastischen Gelenks im Erdgeschoss gestoßen.

Bild 9. 15-stöckige Stahlbetontragwandgebäude Alto Rio in Concepción: Ansicht des nach links umgestürzten Gebäudes (a) und abgerissene Wände im Erdgeschoss (b).

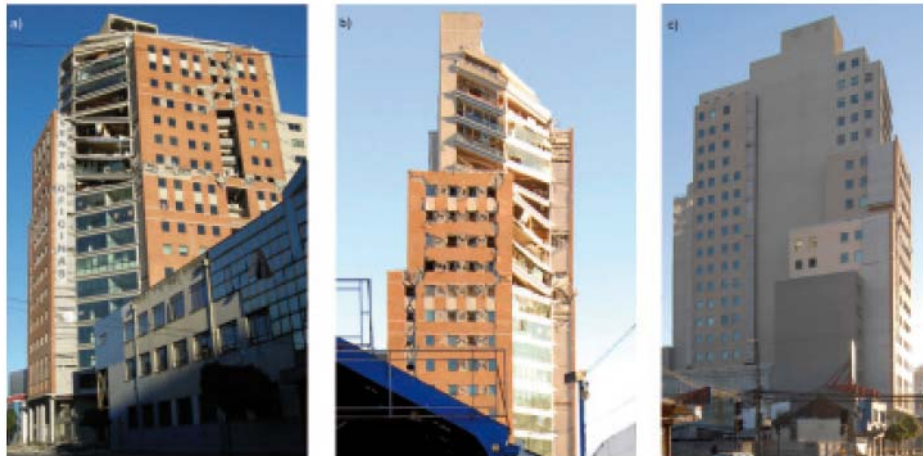
Das O'Higgins-Gebäude ist ein 20-stöckiges Bürogebäude in Concepción, bei welchem drei Geschosse teilweise eingestürzt sind, jedes davon auf der Höhe eines Rücksprungs der Gebäudebreite [EERI10]. Die verschiedenen Ansichten zeigen wie unterschiedlich stark die verschiedenen Seiten des Gebäudes beschädigt wurden (Bild 10): Auf der Vorderseite ist v. a. eines der eingestürzten Stockwerke gut zu erkennen, während auf der Querseite die meisten der Wände zwischen

Bild 10. 20-stöckiges Stahlbetontragwandgebäude O'Higgins in Concepción: Vorder-, Seiten- und Rückansicht.

Fensteröffnung den für zyklisches Schubversagen charakteristischen X-Riss zeigen. Die Rückseite ist hingegen praktisch unbeschädigt geblieben. Die Rückseite besteht aus einer fast durchgehenden Stahlbetontragwand, die außerdem die Rückwand der Aufzugsschächte bildet. Es ist daher davon auszugehen, dass das Steifigkeits- und Widerstandszentrum eine große Exzentrizität vom Massenzentrum aufwies und daher das Gebäude sehr anfällig für Torsionsbewegungen war. Das Vordringen der Schäden bis in die oberen Stockwerke der Fassadenwände könnte neben dem Einfluss der Rücksprünge auf höhere Eigenschwingungen zurückzuführen sein (Bild 10b).

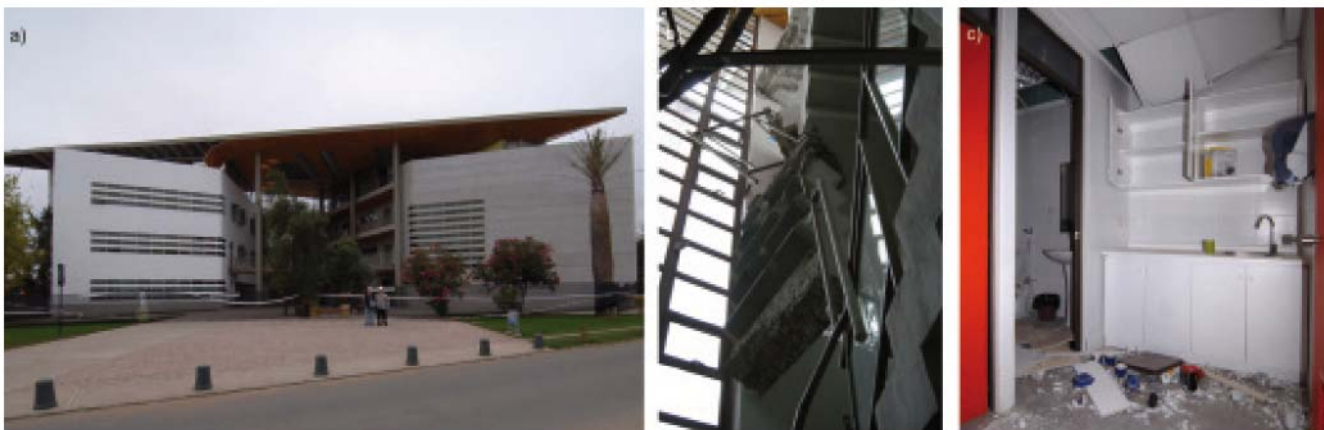
Bild 11. Gebäude für Grundlagenwissenschaften der Universität in Talca: Ansicht (a), Treppenhaus (b) und Teeküche (c).

Das Gebäude für Grundlagenwissenschaften der Universidad Católica del Maule in Talca ist ein vier-geschossiges Gebäude, das eineinhalb Jahre vor dem Erdbeben eröffnet wurde (Bild 11a). Es beherbergt Büros und kleinere Vorlesungssäle. Das Gebäude ist auf siltigen Sand flach fundiert. Schwere strukturelle Schäden traten lediglich im Treppenhaus auf (Bild 11b), das als Verbindungsglied zwischen zwei Gebäudeteilen wirkte. Obwohl es vom Ingenieur als solches bemessen worden war, war es lediglich mit dem Standardbewehrungslayout für Treppenhäuser ausgeführt worden (persönliche Kommunikation mit Prof. Juan Figueroa Merino, April 2010). Die Bewehrung hielt den unterschiedlichen

Bewegungen der Gebäudeteile nicht stand und die Treppen kollabierten von oben, wo die Relativbewegung der Gebäudeteile am größten war, nach unten (Bild 11b). Weitere strukturelle Schäden waren nur von geringfügiger Natur. Jedoch wurden sehr viele nicht-tragende Bauteile und Einrichtungen beschädigt (Bild 11c und Bild 12). Insbesondere die abgehängte Unterdecke und Belüftungseinheiten, die an vielen Stellen infolge für Erdbeben ungeeigneter Details herunterfiel, verursachten große Schäden. Dies trifft nicht nur auf dieses Gebäude zu sondern auf sehr viele Gebäude, so dass diese Art Schäden sicher ein Hauptkostenpunkt des Centro-Sur-Erdbebens sein werden.

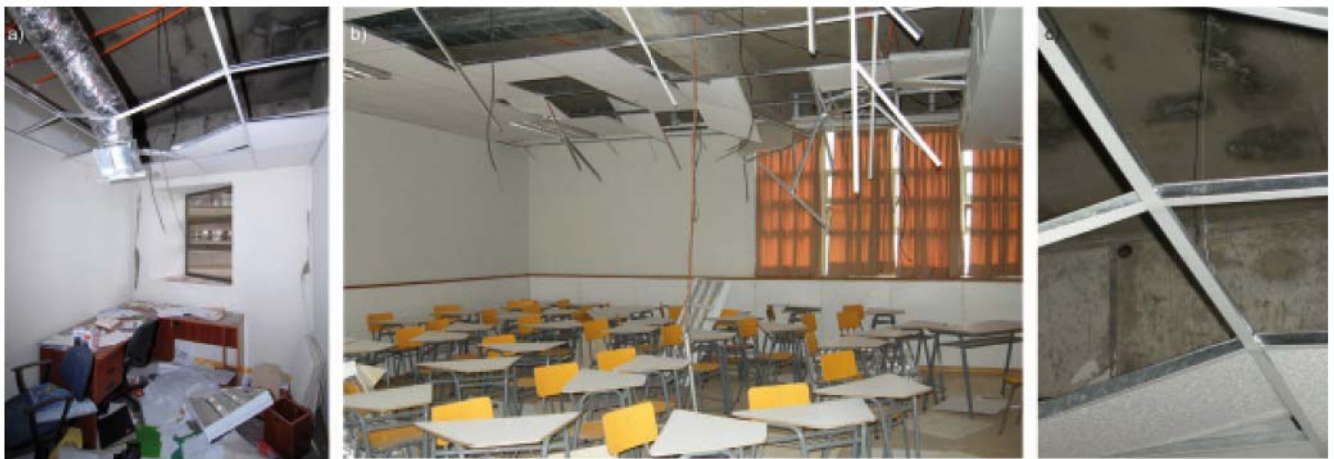
Bild 12. Gebäude für Grundlagenwissenschaften der Universität In Talca: Schäden an nicht-tragenden Bauteilen und Einrichtungen in Büro (a) und Hörsaal (b) sowie Detail der Schäden an der Aufhängung der abgehängten Unterdecke (c).

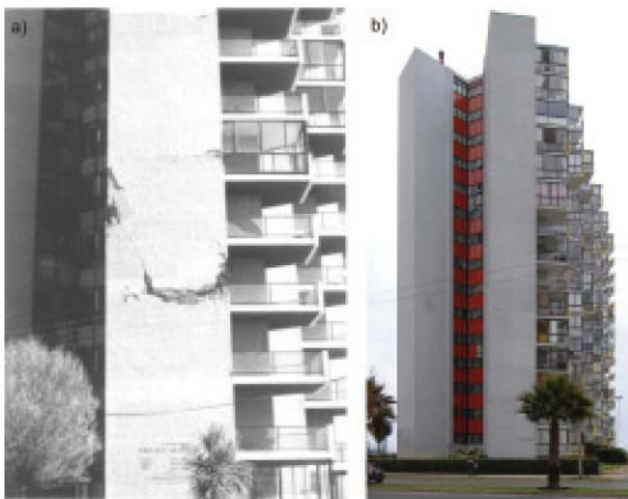
Bild 13. Gebäude Acapulco in Viña del Mar: Schäden an Stahlbeton-Aussenwand nach dem Erdbeben 1985 [WWM87] (a) und verstärkte, unbeschädigte Aussenwand nach dem Erdbeben 2010 (b).

Acapulco-Gebäude in Viña del Mar bereits 1985 ein Schadensbild zeigte, welches auf ein Biege-Druckversagen schließen lässt (Bild 13a). Als Verstärkungsmaßnahme wurden damals die Außenwände aufgedoppelt [WWM87], d.h. man hatte bereits erkannt, dass zu geringe Wanddicken für das Biege-Druckversagen ursächlich sein können. Während des diesjährigen Erdbebens trat dieser Schadensmechanismus nicht mehr auf (Bild 13b), jedoch wurden die Decken, die mit 12 cm sehr dünn ausgeführt sind [WWM87], zum Teil stark beschädigt.
