Das Verhalten von Straßenbrücken während des Chile-Erdbebens am 27. Februar 2010

T. Wenk, K. Beyer

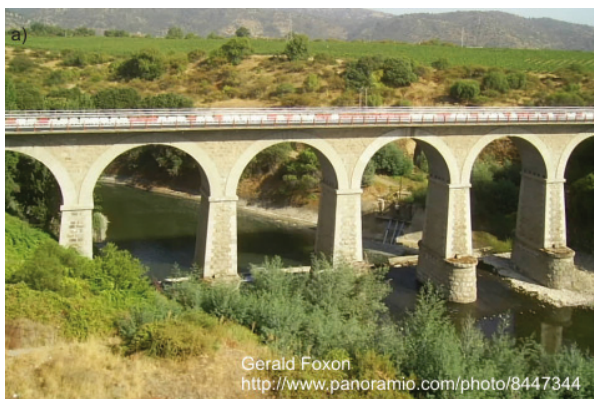
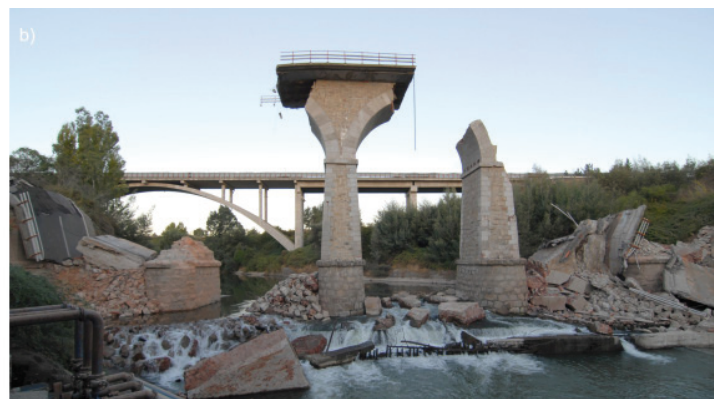
Der spektakulärste Brückeneinsturz entlang der panamerikanischen Autobahn (Ruta N° 5) betrifft die 118 m lange Bogenbrücke aus Natursteinmauerwerk über den Rio Claro, welche sich 220 km südlich von Santiago befindet [STR10] (**Bild 2a**). Alle sieben Bögen mit Spannweiten von je 17 m sind eingestürzt (**Bild 2b**), doch blieb der mittlere 23 m hohe Pfeiler samt einem Stück der Fahrbahnplatte stehen. Die Stahlbetonplatte der Fahrbahn wirkte als Zugband über den verbliebenen Bogenbereichen. Im unteren Bereich des Nachbarpfeilers sind die für zyklische Erdbebenbeanspruchung typischen X-förmigen Schubrisse in der Längsseite (**Bild 3a**) und der Querseite (**Bild 3b**) zu erkennen. Die Schubrisse folgen mehr oder weniger treppenförmig den Mörtelfugen zwischen den Steinen.

Die Brücke wurde 1870 eröffnet und war ein Baudenkmal in Chile. Sie wurde nachträglich mit einer auf beiden Seiten auskragenden Fahrbahnplatte aus Stahlbeton verbreitert

Bild 2. Eingestürzte 7-feldrige Bogenbrücke aus Natursteinmauerwerk über den Rio Claro: Ansicht vor (a) und nach (b) dem Erdbeben.

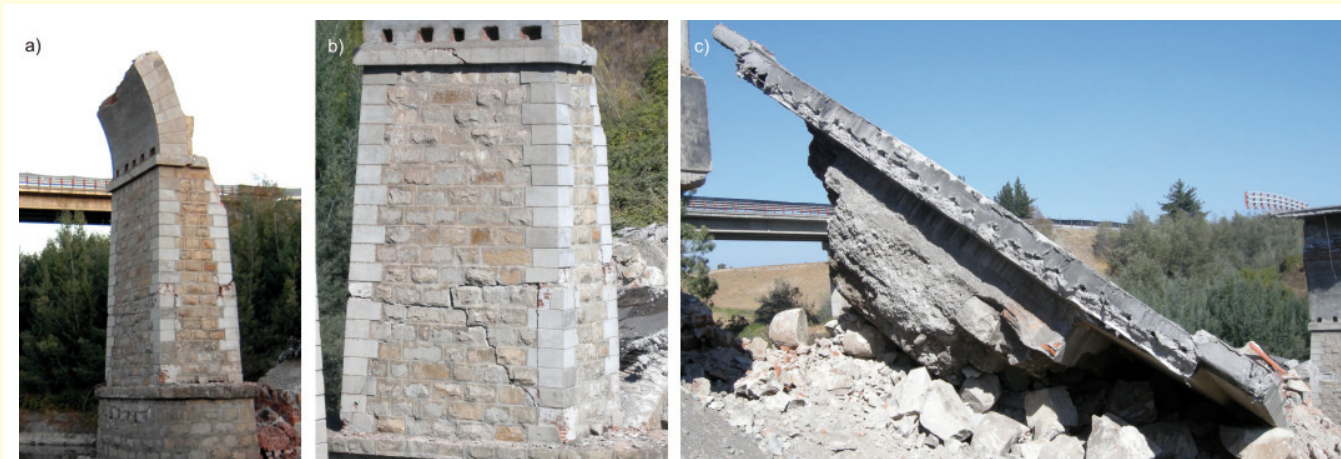
Bild 3. Eingestürzte 7-feldrige Bogenbrücke aus Natursteinmauerwerk über den Rio Claro: X-förmige Schubrisse in der unteren Längs- und Querseite eines stehengebliebenen Pfeilers (a und b) und Überreste eines Bogens mit nachträglich aufbetonierter Stahlbetonplatte zur Verbreiterung der Fahrbahn (c).

(Bild 3c) und diente vor dem Erdbeben den beiden südwärts führenden Fahrspuren. Im Hintergrund von Bild 2b ist eine neuere Stahlbeton-Bogenbrücke mit den beiden Fahrspuren für die Gegenrichtung zu erkennen, die nur geringfügige Schäden erlitten hat. Bis zur Eröffnung einer Stahlfachwerk-Hilfsbrücke im Januar 2011 als provisorischen Ersatz für die eingestürzte Naturstein-Bogenbrücke wurde die Stahlbeton-Bogenbrücke im Gegenverkehr genutzt.

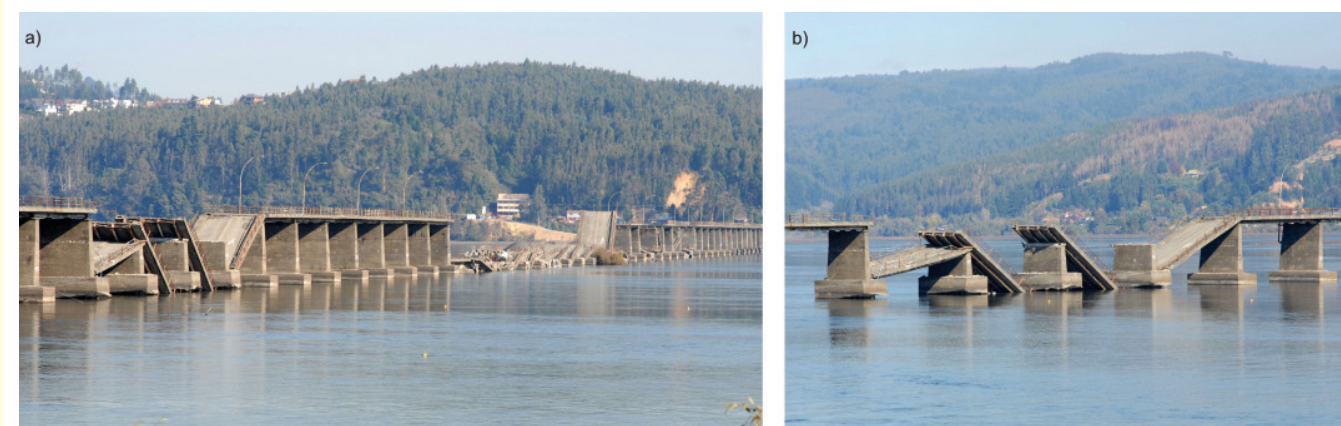
Mehrfeldrige Balkenbrücken bestehen in Chile oft aus einer Folge von einfachen Balken mit Fugen auf jeder Zwischenstütze. Dieser Brückentyp weist eine besondere Erdbebenverletzbarkeit bezüglich Trägerabsturz bei ungenügender Länge der Auflagerbank auf. Bild 4 zeigt das typische Schadensbild des Trägerabsturzes bei der alten Brücke „Puente viejo“ über den Fluss Biobío in der Stadt Concepción. Es handelt sich um eine Stahl-Beton-Verbundbrücke von 1400 m Länge mit Einzelspannweiten von etwa 15 m. Im mittleren Teil der Brücke sind über 30 Träger abgestürzt, Bild 4b zeigt vier davon. Die Brücke war bereits beim $M_w = 9.6$ Chile-Erdbeben von 1960 eingestürzt und dann repariert worden [SF65]. Trotz der Reparatur ist sie seit 2003 für jeglichen Verkehr gesperrt. Ausschlaggebend für die Schließung der Brücke waren Bedenken bezüglich ihrer Sicherheit unter Verkehrslasten und nicht bei Erdbeben [Vil+11].

Bild 4. Trägerabsturz bei der älteren Stahl-Beton-Verbundbrücke „Puente viejo“ über den Fluss Biobío in Concepción: Ansicht (a) und vier abgestürzte Träger im mittleren Bereich (b).

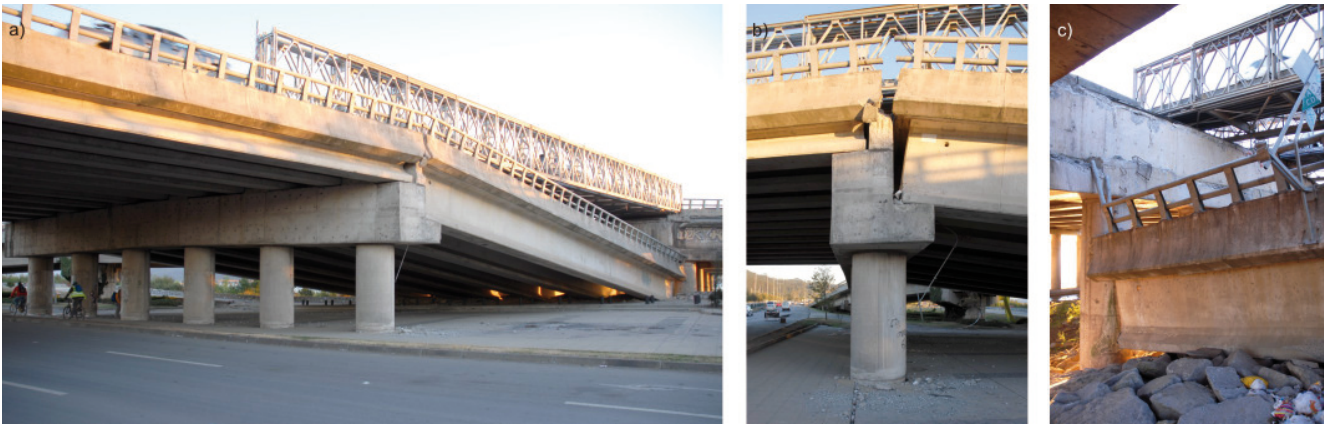
Auch bei der neuen vierspurigen Autobahnbrücke „Puente Llacolén“, die 1 km flussabwärts vom „Puente viejo“ den Biobío mit einer Länge von über 2 km überquert, stürzte das erste Feld auf der Seite Concepción ab (Bild 5a). Die Brücke besteht aus vorfabrizierten Doppel-T-Spannbetonträgern mit einer Fahrbahnplatte aus Ortsbeton. Die Regelspannweite beträgt 38 m mit einer Fuge auf jeder Zwischenstütze. Bei der vom Absturz betroffenen Pfeilerachse münden Rampenbrücken von beiden Seiten in die Hauptbrücke, so dass sich relativ komplizierte Erdbebenbeanspruchungen ergeben haben müssen (Bild 5). Risse im Boden, primär in den Pfeilerachsen und parallel zum Fluss verlaufend, deuten auf starke Längsschwingungen der Brücke hin sowie möglicherweise auf Spreizbruch des Baugrunds infolge Bodenverflüssigung („Lateral Spreading“, Bild 5b). Da auch die einzige Alternativroute über den Fluss Biobío in Concepción, die Brücke „Juan Pablo II“, nach dem Erdbeben unpassierbar war, legte das Militär in wenigen Tagen zwei Stahlfachwerk-Hilfsbrücken vom Typ „Mecano“ über das eingestürzte Feld, so dass wieder in beiden Richtungen je eine Fahrspur mit reduzierter Geschwindigkeit zur Verfügung stand (Bild 5a).

Bild 5. Trägerabsturz bei der neuen vierspurigen Autobahnbrücke „Puente Llacolén“ über den Fluss Biobío in Concepción: Stahlfachwerk-Hilfsbrücke über das abgestürzte Feld (a), landseitige Stütze mit Rissen im Baugrund (b), flussseitige Stütze (c).

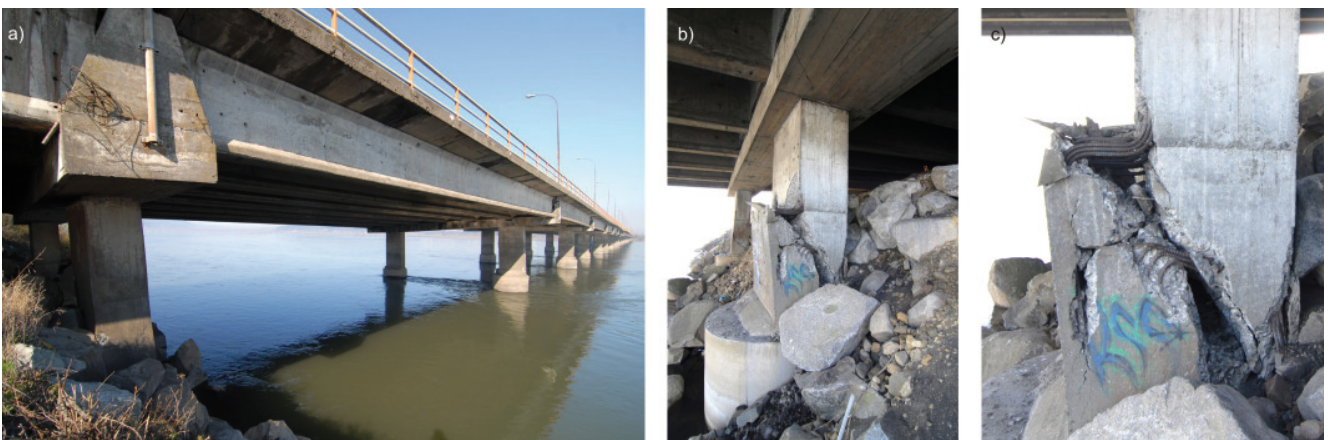
Bei der dritten Brücke über den Fluss Biobío in Concepción, der Brücke „Juan Pablo II“, versagten drei Pfeilerreihen im Uferbereich auf der Seite Concepción auf Schub in Brückenlängsrichtung (Bild 6). Es handelt sich ebenfalls um eine vierspurige Autobahnbrücke mit einer Länge von 2.3 km be-

Bild 6. Stützenversagen bei der Brücke „Juan Pablo II“ über den Fluss Biobío in Concepción: Ansicht der Brücke mit den Stützen mit Schubbruch beim Ufer links (a), Detailansicht der Stütze mit Schubbruch (b und c).

stehend aus vorfabrizierten Doppel-T-Spannbetonträgern mit einer Fahrbahnplatte aus Ortsbeton. Die Regelspannweite beträgt etwa 30 m mit einer Fuge auf jeder Zwischenstütze. Die um 45°-geneigte Schubbruchfläche auf der Längsseite der Pfeiler passieren praktisch nur Längsstäbe der Bewehrung, eine eigentliche Schubbewehrung ist nicht zu erkennen und insbesondere auch nicht eine Umschnürungsbewehrung, die für duktiles Stahlbetonverhalten erforderlich wäre (Bild 6c). Auf Schub versagt haben die wesentlich niedrigeren Stützen im Vorland und nicht die höheren Stützen im Fluss. Dies war zu erwarten, da kurze Stützen steifer sind und ein kleineres Verformungsvermögen haben als lange Stützen. Aus diesem Grund ziehen sie größere Schubkräfte an und daher kann es zum schubkritischen Kurzen-Stützen-Versagen („short column effect“) kommen, wenn die kurze Stütze nicht entsprechend bemessen wurde. Von geotechnischer Seite wird das Stützenversagen primär dem Spreizbruch des Baugrunds im Uferbereich in Richtung Fluss zugeschrieben, welches durch Bodenverflüssigung in tieferen Schichten verursacht wurde [Vil+11]. Die Schubbruchflächen verlaufen gegen das Land schräg nach unten, so dass sie effektiv durch eine Uferbewegung in Richtung Fluss mit entsprechendem Druck auf den unteren Stützentheil hervorgerufen worden sein könnten (Bild 6b).

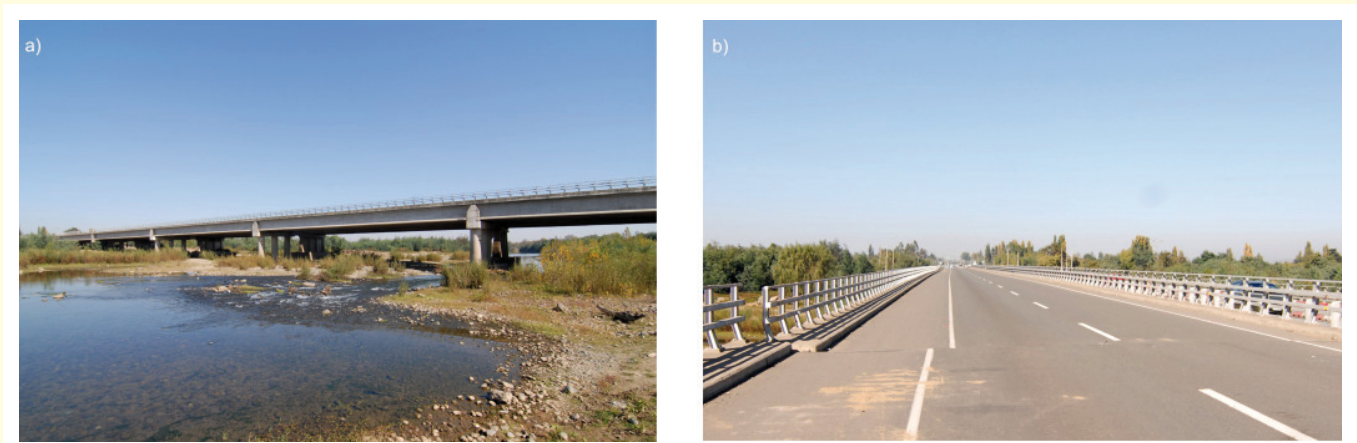
gere der Zwillingsbrücken um gut 30 cm in Querrichtung zur älteren, parallel verlaufenden Brücke (Bild 7a). Die Querverschiebung ist gut sichtbar im Versatz des Geländers und der Sicherheitslinie bei der Dilatationsfuge (Bild 7b). Ebenfalls wurde ein vertikaler Versatz von bis zu 10 cm beobachtet. Bei der jüngeren Brücke handelt es sich um eine 12-feldrige Balkenbrücke aus vorfabrizierten Spannbetonträgern mit einer Regelspannweite von 45 m und Fugen auf jeder Zwischenstütze. Die ältere Brücke weist einen Doppelhohlkastenquerschnitt auf und wurde jeweils monolithisch über vier Felder verlaufend in Ortsbeton erstellt. Ein Blick unter die Brückenträger der jüngeren Brücke zeigt, dass sich die Längsträger quer verschoben haben und teilweise von den Gummilagern gefallen sind (Bild 8a), welche unverankert im Mörtelbett lagen. Die dünnen, schwach bewehrten, seitlichen Puffer, die eine Querverschiebung verhindern sollten, wurden von den Randträgern weggeschlagen. Ein Gummilager mit den Abmessungen 40 cm x 40 cm x 10 cm ist auf den Boden gefallen (Bild 8b). Anstelle von Horizontalkraftlagern ist eine Absturzsicherung der Träger vorgesehen, nämlich für die Querrichtung durch die seitlichen Puffer und für die Längsrichtung durch eine breite Auflagerbank. Da die ältere Zwillingsbrücke praktisch keine Schäden aufwies, konnte der Verkehr in beiden Richtungen über diese geführt werden, bis die jüngere Zwillingsbrücke repariert war.

Bild 7. Querverschiebung der Autobahnbrücke „Puente Perquilauquéu“: Ansicht (a), Querversatz des Geländers und der Sicherheitslinie bei der Dilatationsfuge (b).

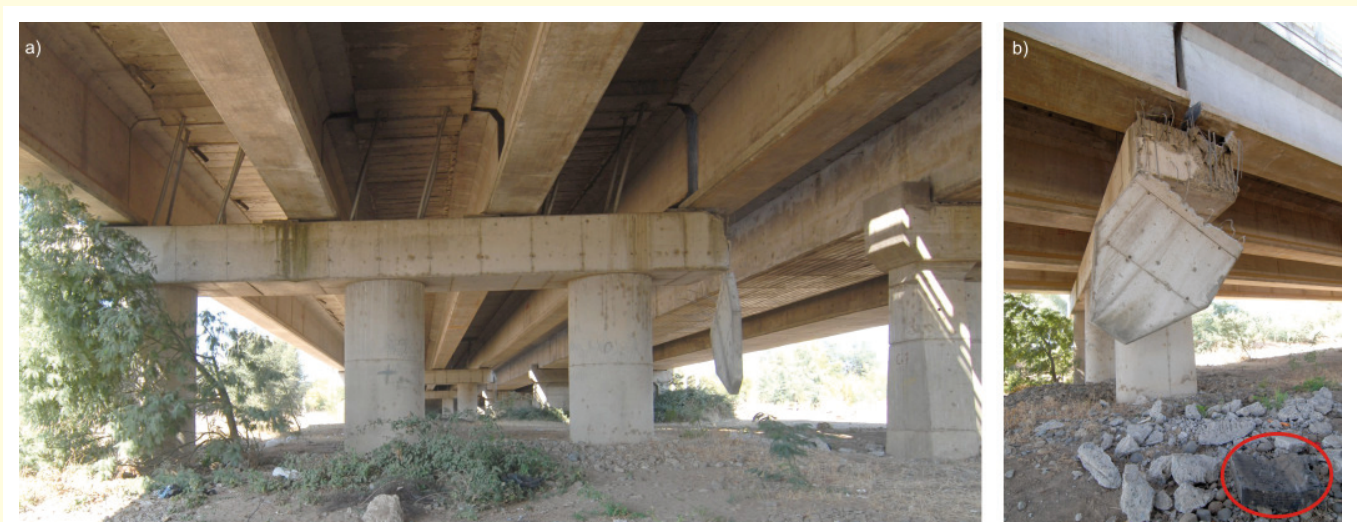
Bild 8. Querverschiebung der Autobahnbrücke „Puente Perquilauquéu“: Die Randträger rechts haben den seitlichen Puffer weggeschlagen und sind vom Gummilager auf das Stützenjoch gefallen (a). Ein Gummilager ist auf den Boden gefallen (b, rot umrahmt).

ben. Die chilenische Norm beschränkt sich darauf, einen Zwischenraum zwischen Träger und Puffer vorzuschreiben, so dass gefährliche Stoßeffekte, die die Puffer stark beschädigen, unvermeidlich werden (Bilder 8 und 15).

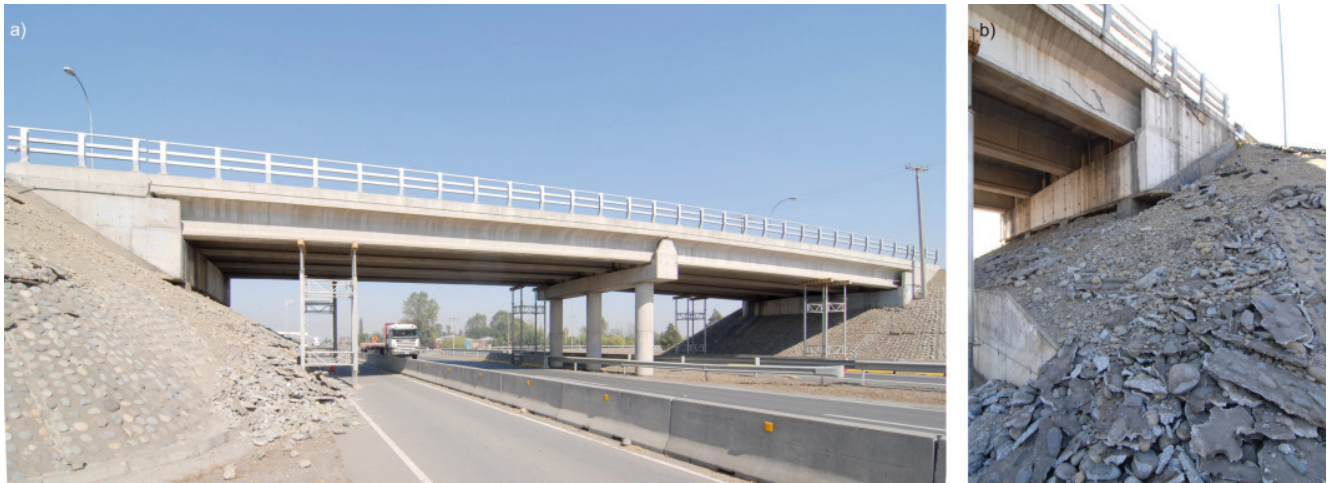
Bild 9 zeigt als Beispiel für kleinere Schäden eine Überführung bei Talca mit Rissen und Abplatzungen in den Fugen sowie bei den seitlichen Puffern („Ohren“), die exzessive Querverschiebungen vermeiden sollen. Der aufgeschüttete Straßendamm setzte sich um die Widerlager bis zu 1 m. Die vermörtelte Deckschicht brach auf und fiel auf den Stand-

streifen hinunter (Bild 9b). Im Übergangsbereich zwischen Widerlager und Straßendamm zeigte ein neuer Schwarzbelag, dass die Setzungen der Fahrbahn bereits repariert wurden.

Bild 9. Überführung bei Talca mit kleineren Schäden (a). Setzungen des Strassendamms von ca. 50 cm (b) um das Widerlager links in Bild (a).

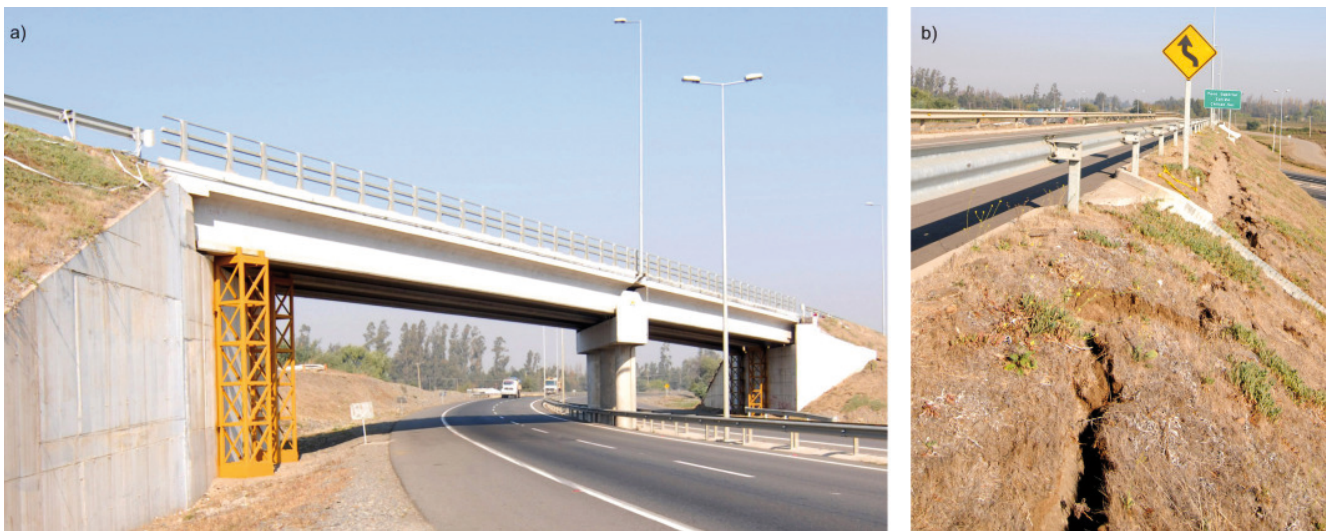
Bild 10 zeigt eine Überführung mit mittleren Schäden in Chillán, die erst kurz vor dem Erdbeben neu eröffnet worden war. Die Randträger wären beinahe abgestürzt. Sie wurden mit Hilfsstützen vor der Widerlagerwand gestützt (Bild 10a). Die Träger der schief gelagerten Brücke verdrehten sich leicht um die vertikale Achse mit der Folge, dass der Randträger in der spitzen Ecke die größte horizontale Verschiebung erfuhr (Bild 11). Da das Gummilager nicht verankert war, verrutschte es während des Erdbebens. Infolgedessen liegt der Randträger in Bild 11c auf der Seite des Widerlagers exzentrisch auf dem Mörtelbett auf. Die Stangen in Bild 11a waren ursprünglich senkrecht und sind Festhaltevorrichtungen in vertikaler Richtung (Holding-Down Devices) zur Aufnahme negativer Auflagerreaktionen infolge Erdbeben. Sie bestehen aus einem Bewehrungsstab, der durch ein Stahlrohr geschützt wird, und sowohl in das Widerlager wie auch die Ortsbetondecke über den Spannbetonträgern einbetoniert ist. Der Bewehrungsstab mit Durchmesser 22 mm

Bild 10. Schief gelagerte Überführung bei Chillán mit mittleren Schäden (a), Risse im aufgeschütteten Strassendamm mit der Überführung im Hintergrund (b).

ist in Bild 11b am unteren Rand des Stahlrohrs zu erkennen. Zwischen den Trägern sind jeweils zwei Stangen angeordnet; dies entspricht auch der Anordnung bei der Autobahnbrücke in Bild 8a. Diese ursprünglich vertikalen Stangen haben die Querbewegung, denen die Träger unterworfen waren, mitgemacht, ohne zu versagen. Es fehlten jedoch wirkungsvolle seitliche Puffer, um die Querbewegung der Träger zu verhindern oder zu beschränken. Die vorhandenen Puffer waren zu weit von der ursprünglichen Lage der Träger entfernt und außerdem zu schwach. Im aufgeschütteten Straßendamm sind breite, primär längs verlaufende Risse entstanden (Bild 10b).

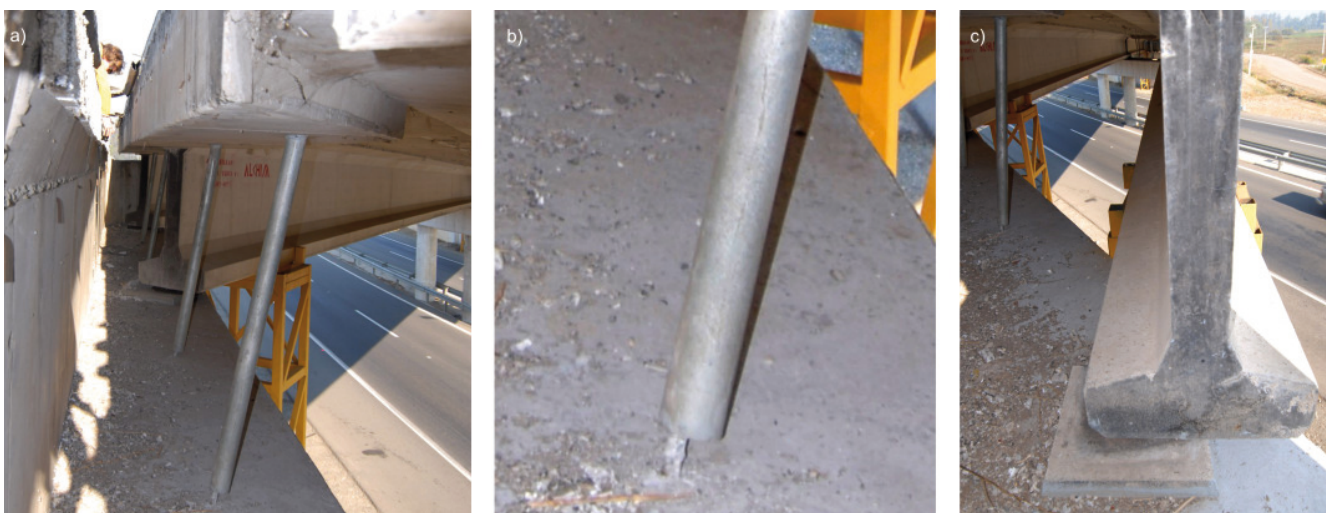
Bild 11. Widerlagerbank der Überführung aus Bild 10. Festhaltevorrückungen zur Aufnahme negativer Auflagerreaktionen (a) bestehend aus je einem Bewehrungsstab geschützt durch ein Stahlrohr (b). Der beinahe abgestürzte Randträger liegt exzentrisch auf dem Mörtelbett des heruntergefallenen Gummilagers auf (c).

Als Festhaltevorrichtungen schreibt das „Manual de Carreteras“ vertikale Stäbe von Durchmesser 22 mm oder dicker vor, so genannte „Barras de Anclaje“ (Bild 11), die mit dem folgenden vertikalen seismischen Koeffizienten zu bemessen sind:

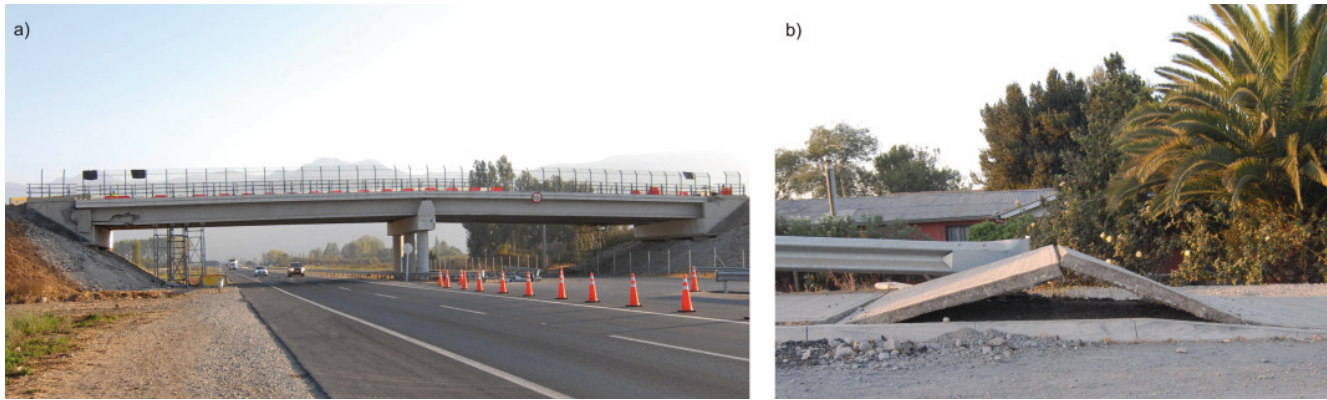
Bild 12. Überführung bei Chada mit schweren Schäden (a), Aufwölbung zweier Gehsteigplatten infolge starker Bodenbewegung direkt neben der Überführung (b).

Bei der Überführung in Chada erlitten die Randträger schwere Schäden im Unterflansch und im Steg beim Anprall an die seitlichen Puffer (Bild 12a und 13). Die Puffer wurden ebenfalls stark beschädigt, doch hielten sie stand. Die Schäden im Randträger sind auf den fehlenden Endquerträger zurückzuführen, der den Randträger beim Anprall des Unterflansches an den Puffer stabilisiert hätte (Bild 13b). Der Randträger erfuhr durch den Anprall eine starke Torsionsbeanspruchung, die eine übermäßige Querbiegung des Unterflansches und des Steges verursachte. Die ursprünglich vertikalen Stangen der Festhaltevorrückung wurden schräg gestellt, wie in Bild 13b ebenfalls ersichtlich. Von den Unterflansch-Schäden betroffen wurden sowohl der Randträger Seite Santiago auf dessen Ostende als auch der Randträger

Seite Chillán auf dessen Westende, so dass eine Verdrehung des Überbaus um die vertikale Achse ähnlich wie bei der Überführung in Chillán ursächlich sein könnte. Die Aufwölbung zweier Gehsteigplatten direkt neben der Überführung zeigt, dass eine starke Bodenbewegung geherrscht haben muss (Bild 12b).

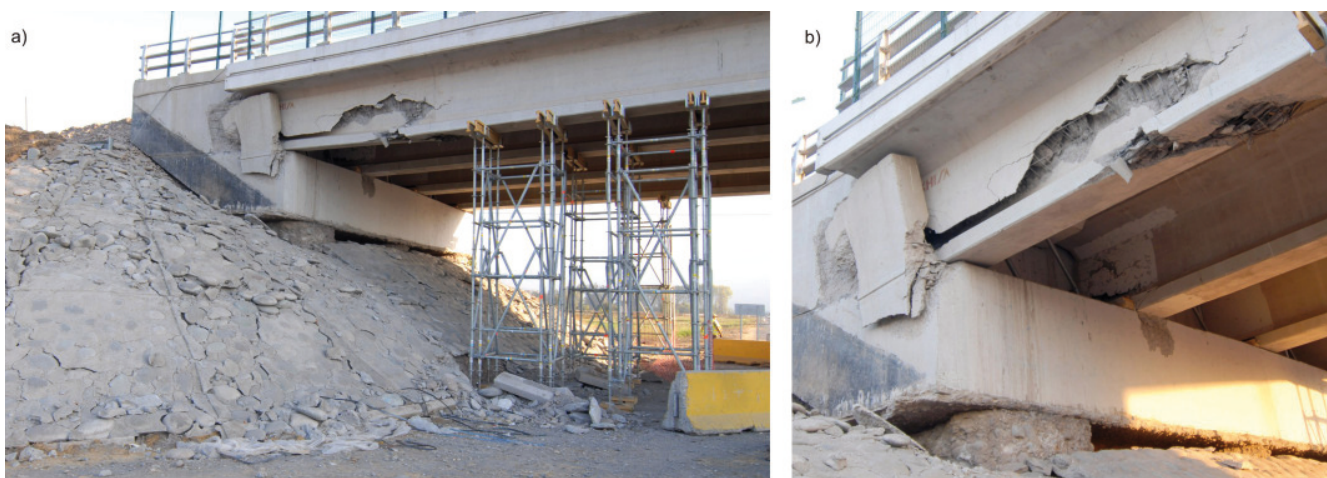
Bild 13. Widerlager der Überführung aus Bild 12. Der Randträger erlitt schwere Schäden im Unterflansch und im Steg beim Anprall an den seitlichen Puffer, der beschädigt stehen blieb (a). Die Träger sind quer von den Lagern gefallen und die Stangen der vertikalen Festhaltevorrückung stehen schräg (b).

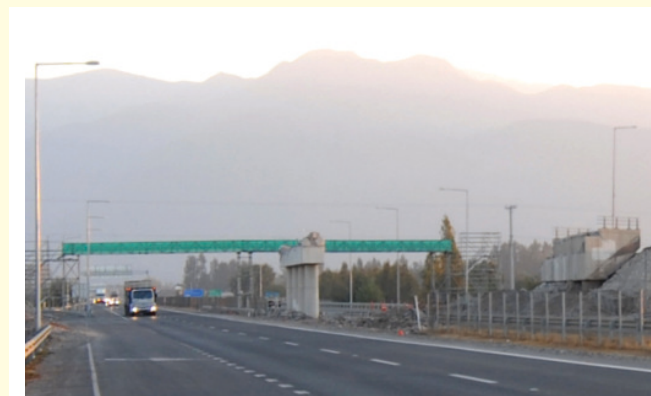
Bild 14. Eingestürzte Überführung bei Ranagua. Die heruntergefallenen Träger sind weggeräumt und eine provisorische Fußgängerpasserelle führt über die Autobahn.

Nur eine einzige Überführung auf dem Autobahnabschnitt Santiago-Chillán erlitt einen Totalschaden. Bei der Ausfahrt Ranagua waren die heruntergefallenen Träger bereits weggeräumt und eine provisorische Fußgängerpasserelle war errichtet worden. Bild 14 zeigt die verbliebene Mittelstütze und ein Widerlager der früheren Überführung. Weitere zwei Überführungen sind auf der nördlichen Umfahringautobahn von Santiago eingestürzt.

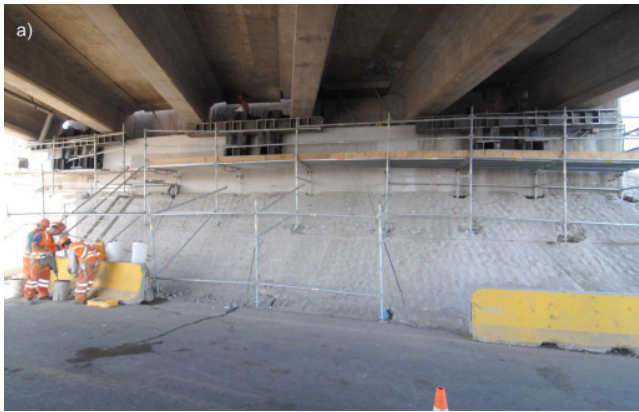
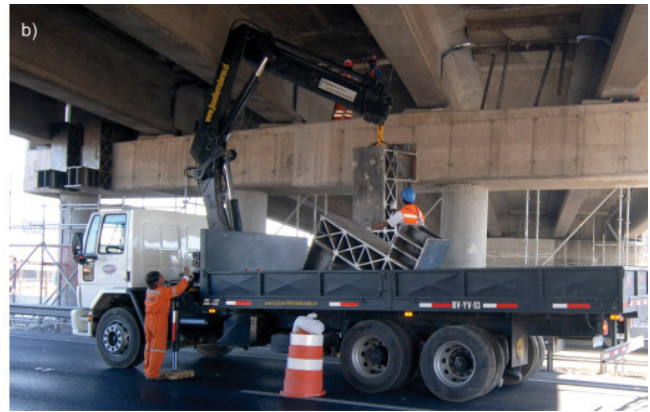
Bild 15. Reparatur der Überführung bei Rengo. Stahlseile entlang der Widerlagerbank zum Zurückschieben der Träger (a) und Montage von Z-förmigen Haken auf dem Stützenjoch zur Lagerung der Stahlseile (b).

Fünf Wochen nach dem Erdbeben waren die Reparaturarbeiten an den Brücken in vollem Gang. Bei Rengo etwas südlich von Ranagua wurden die in erster Linie quer verschobenen Brückenträger wieder in die ursprüngliche Lage zurückgebracht. Dazu wurden Stahlseile entlang der Widerlagerbank und dem Stützenjoch montiert (Bild 15). Große Z-förmige Haken aus fachwerkartig zusammengeschweißten Platten dienen zur Lagerung der Stahlseile (Bild 15b). Die Schräge der ursprünglich vertikalen Stangen zwischen den Trägern zeigt die vom Erdbeben verursachte Querverschiebung von knapp 1 m beim Widerlager und von etwa 20 cm bei der Stütze. Die Reparaturarbeiten waren auf die Wiederherstellung des Zustands vor dem Erdbeben ohne irgendeine Ertüchtigung des Systems beschränkt. Die Träger wurden auf neue nicht verankerte Gummilager versetzt, neue vertikale Stangen wurden montiert und die seitlichen Puffer ersetzt. Meist wies das Tragwerk von Stützen und Widerlagern praktisch keine Schäden mit Ausnahme der erwähnten Puffer auf, da über die nicht verankerten Gummilager und die schwachen Puffer keine großen horizontalen Erdbebenkräfte von den Brückenträgern in den Unterbau übertragen werden konnten. Bei den Widerlagern mussten jeweils die Schäden infolge der Setzungen der Aufschüttungen repariert werden.
