Die Erdbebenserie in der Emilia-Romagna im Mai 2012: Schäden an Industriehallen und geotechnische Aspekte

T. Wenk, M. Baur, B. Duvernay, A. Paparo

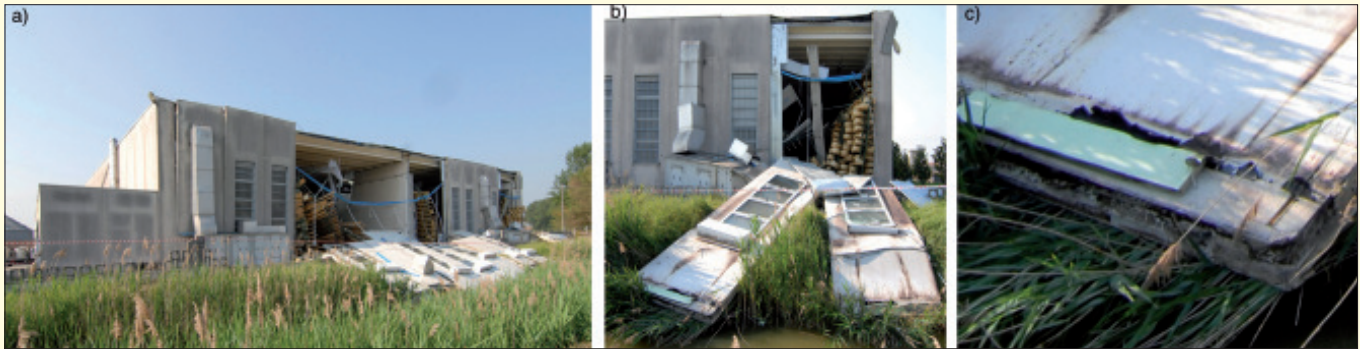
Bild 2. Lagerhalle für Parmesan mit umgekippten schweren Fassadenplatten in Moglia (a, b). Detailansicht (c) der Oberkante der linken Fassadenplatte in (b).

Heruntergefallene Fassadenplatten waren ein weit verbreitetes Schadenbild bei Industriehallen. Meist handelte es sich um schwere Fassadenplatten aus Beton mit schwacher Verankerung oder ohne erkennbare Verankerung für Horizontalkräfte am Tragwerk der Halle. Bild 2 zeigt eine Lagerhalle für Parmesan mit umgekippten Fassadenplatten in Moglia, Bild 3 zeigt die Halle einer Essigfabrik in Motta, wo durch die umgekippte Fassade ein Tank-Anhänger beschädigt wurde. Bei der neuen Lagerhalle in Cavezzo in Bild 4 lässt sich eine typische Verankerung der Fassadenplatten bei Konstruktionen aus Stahlbeton-Fertigteilen erkennen. In den Stahlbeton-Fertigteilstützen sind vertikale Ankerschienen für Fassadenanker eingelassen (Bild 4b). Der daraus herausgerissene schwache Fassadenanker in den Bildern 4c

Die Schäden an Maschinen, Lagergut und sonstigen Ausrüstungen in den Hallen waren meist größer als die Schäden an den Hallen selbst. Hinzu kommen Folgeschäden durch Produktionsausfall. Auch in den nicht eingestürzten Hallen entstanden große Schäden an den Inhalten infolge umgestürzte Lagerregale, wie z.B. in Bild 2 bei der Parmesan-Halle.

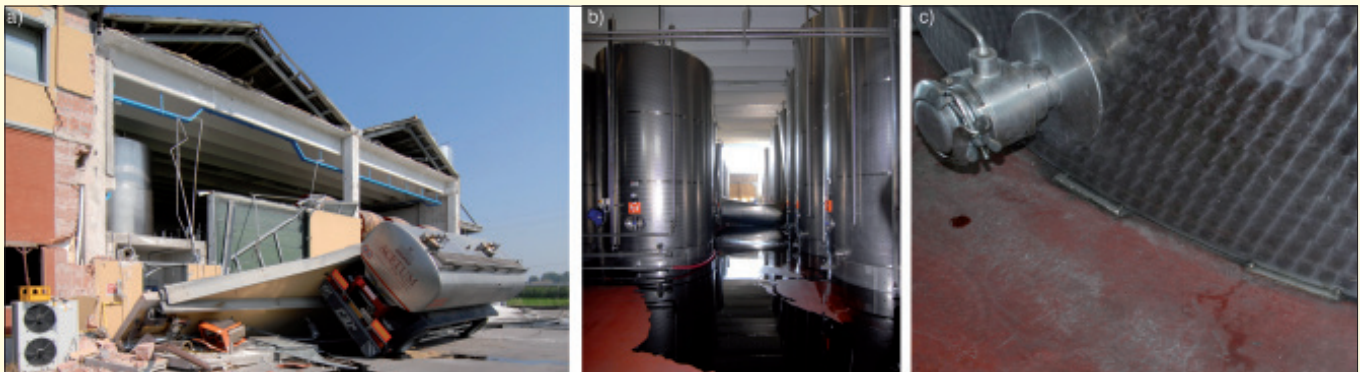
Bild 3. Essigfabrik mit umgekippten schweren Fassadenplatten in Motta (a). In der Halle kippte ein Stahltank mit Essig um und lief aus (b). Die Stahltanks sind am Boden unverankert (c).

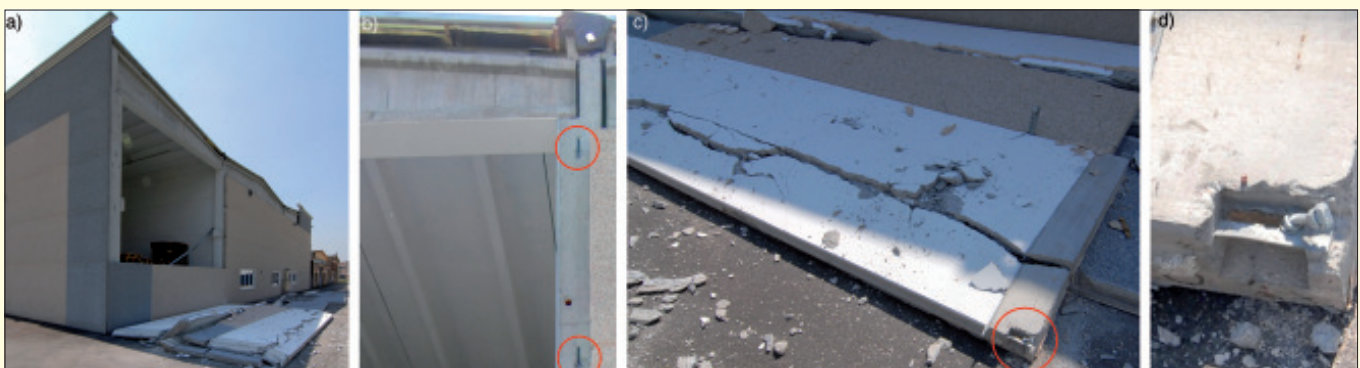
Bild 4. Lagerhalle mit umgekippten schweren Fassadenplatten in Cavezzo (a). In der mittleren Stahlbeton-Fertigteilstütze sind zwei Ankerschienen für Fassadenanker erkennbar (b). Ein daraus herausgerissener Fassadenanker ist im roten Kreis in (c) und im Detailfoto (d) ersichtlich.

und 4d lässt vermuten, dass es sich dabei nur um eine Verankerung für die Horizontalkräfte infolge Wind und nicht für Erdbeben handelt.

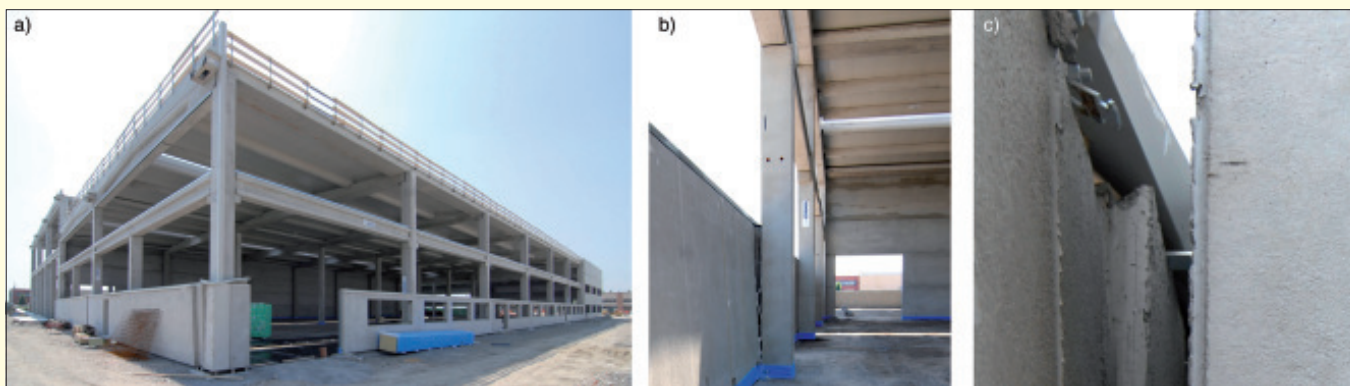
Bild 5. Neubau einer Lagerhalle aus Stahlbeton-Fertigteilen in Cavezzo. Innenansicht einer nach außen gekippten Fassadenplatte (b) der Querfassade in der Ansicht (a). Detailansicht des herausgerissenen Fassadenankers (c).

Bild 5 zeigt eine beschädigte Halle aus Stahlbeton-Fertigteilen, die zur Zeit des Erdbebens noch im Bau war. Sie befindet sich im gleichen Industriegebiet von Cavezzo wie die Halle in Bild 4 und kann als typisches Beispiel für den vorherrschenden Konstruktionstyp der Fertigteilhallen in der Region betrachtet werden. Die schwachen Verankerungen der bereits montierten untersten Reihen von Fassadenplatten sind ausgerissen (Bild 4c) und die Fassadenplatten nach außen gekippt (Bild 4b). Auffallend ist ferner, dass in der Halle kein eigentliches Aussteifungssystem für horizontale Einwirkungen vorhanden ist. Jede Stahlbeton-Fertigteilstütze wirkt als im Fundament eingespannter vertikaler Kragarm ohne Rahmenwirkung über Fassadenriegel oder über Dachträger, da diese nur auf kurzen Stützenkonsolen aufgelegt sind (Bild 5a).

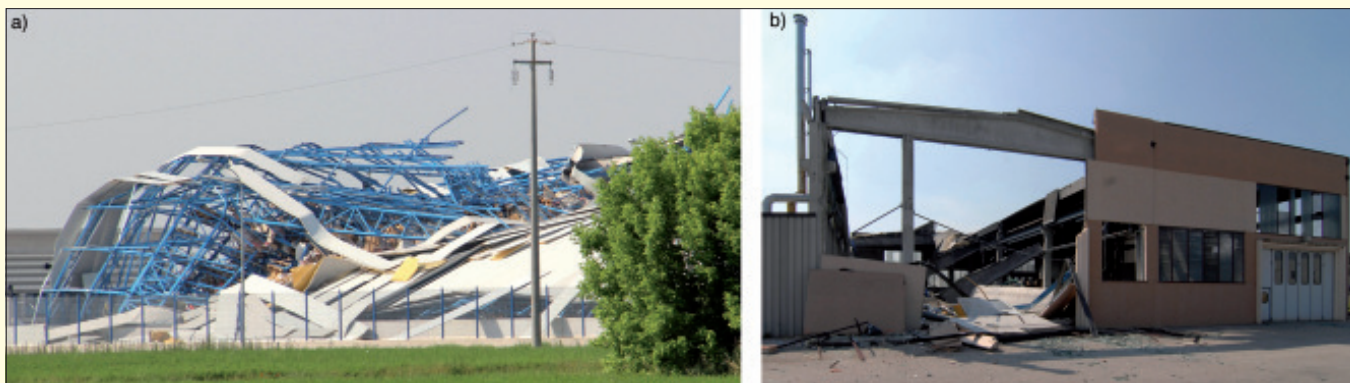
Bild 6. Eingestürzte Stahlhalle in Sant'Agostino (a) und eingestürzte Stahlbeton-Fertigteilhalle in Casumaro (b), in der als Folge des Erdbebens ein Brand ausgebrochen ist.

Bei einigen Hallen stürzte das Dach ein. **Bild 6** zeigt Einstürze einer Stahlhalle in Sant'Agostino und einer Stahlbeton-Fertigteilhalle in Casumaro. Die Stahlbeton-Fertigteilhalle weist einen ähnlichen Konstruktionstyp auf wie die noch im Bau befindliche Halle in Bild 5. Die auf kurzen Konsolen der Fertigteil-Stützen aufgelagerten Dachträger sind infolge Auseinanderbewegung der Stützen in einer Art von Kartenhauseffekt herunter gestürzt. Die Stützen blieben zum größten Teil stehen. In dieser Halle ist als Folge des Erdbebens ein Brand ausgebrochen (Bild 6b). Bei den übrigen eingestürzten Hallen wurden keine Brandspuren gesehen.

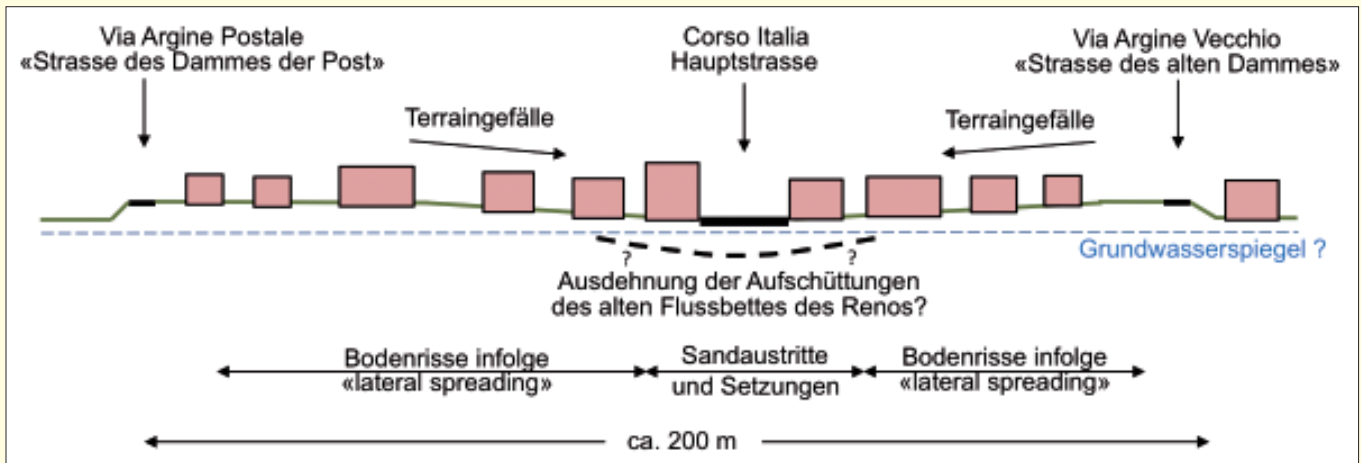
Bild 7. Schematischer Querschnitt durch das alte Flussbett des Reno quer zur Hauptstraße „Corso Italia“ mit der Verteilung der Bodenverflüssigungsphänomene in Mirabello

Der Ort Mirabello wurde auf dem aufgeschütteten Flussbett und den seitlichen Dämmen entlang dem ehemaligen Flusslaufes des Reno gebaut. Bild 7 zeigt einen schematischen Querschnitt durch das heute aufgeschüttete Flussbett des Reno quer zur Hauptstraße „Corso Italia“ mit der Verteilung der verschiedenen Bodenverflüssigungsphänomene in Mirabello (Bild 8 und 9). Sandaustritte an die Oberfläche, häu-

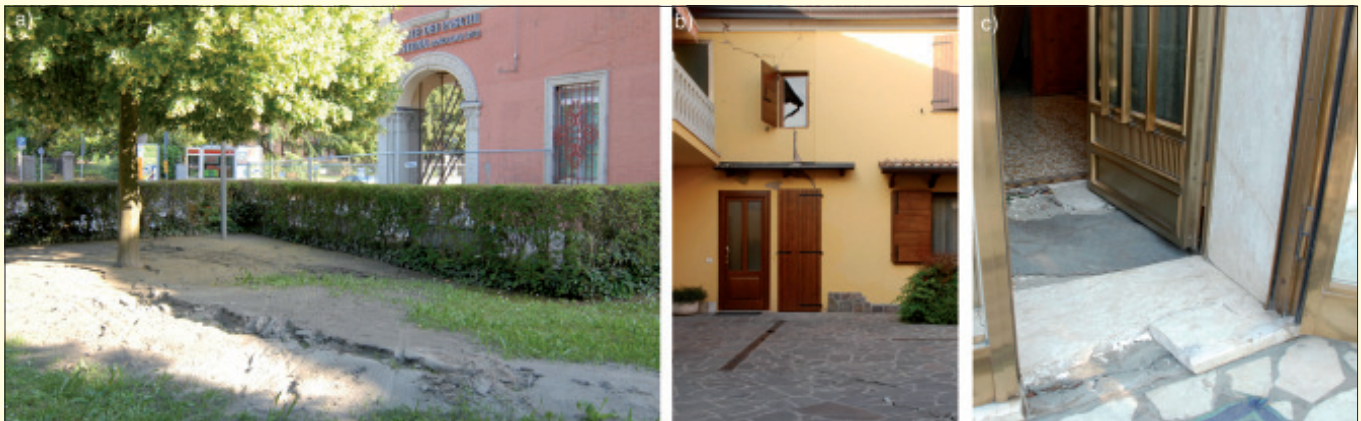
Bild 8. Bodenverflüssigung in Mirabello: Sandaustritt in einem Park (a), Trennris im Boden von der Bildecke rechts unten bis durch die Fassade im Hintergrund verlaufend (b), differentielle Setzungen zwischen Außenwand und Boden des Erdgeschosses im Eingangsbereich eines Wohnhauses (c).

fig entlang Kanalisationsleitungen und bei Brunnen, konnten festgestellt werden (Bild 8a). Zur Zeit der SGEB-Erkundungsmision waren die resultierenden Sand-Ablagerungen in Mirabello zum größten Teil schon weggeräumt. Spuren zeigten, dass die Mächtigkeit dieser Ablagerungen lokal einige Dezimeter erreicht hatte. Bodenrisse mit einer Breite von einigen Zentimetern wurden an verschiedenen Orten parallel zur Hauptstraße „Corso Italia“ in Mirabello beobachtet (Bilder 8b und 9b). Diese wurden durch seitliche Bodenverschiebungen („lateral spreading“) auf verflüssigten Schichten in Richtung zur Mitte des ehemaligen Flussbettes verursacht. Bei einigen Gebäuden setzten sich die parallel zur Hauptstraße verlaufenden Risse infolge seitlicher Bodenverschiebungen als vertikale Trennrisse in den Fassadenwänden fort (Bild 8b).

Entlang der Hauptstraße traten bei einigen Gebäuden Setzungen im Bereich von wenigen Zentimetern auf, jedoch ohne nennenswerte strukturelle Schäden oder bleibende Schiefstellungen zu verursachen. Beim Mauerwerksgebäude im Hintergrund von Bild 8a musste ein Gewölbe infolge Setzungsschäden provisorisch abgestützt werden. Bei einem Wohngebäude waren differentielle Setzungen von einigen Zentimetern im Eingangsbereich des Erdgeschosses zu beobachten (Bild 8c). Um die Türe nach dem Erdbeben öffnen zu können, mussten die Bodenplatten entfernt werden. Das Gebäude hatte kein Untergeschoss und die vermutlich auf Streifenfundamenten fundierten Außenwände setzten sich gegenüber der Bodendecke des Erdgeschosses. Diese Bauweise ohne Untergeschoss ist repräsentativ für die Gegend.

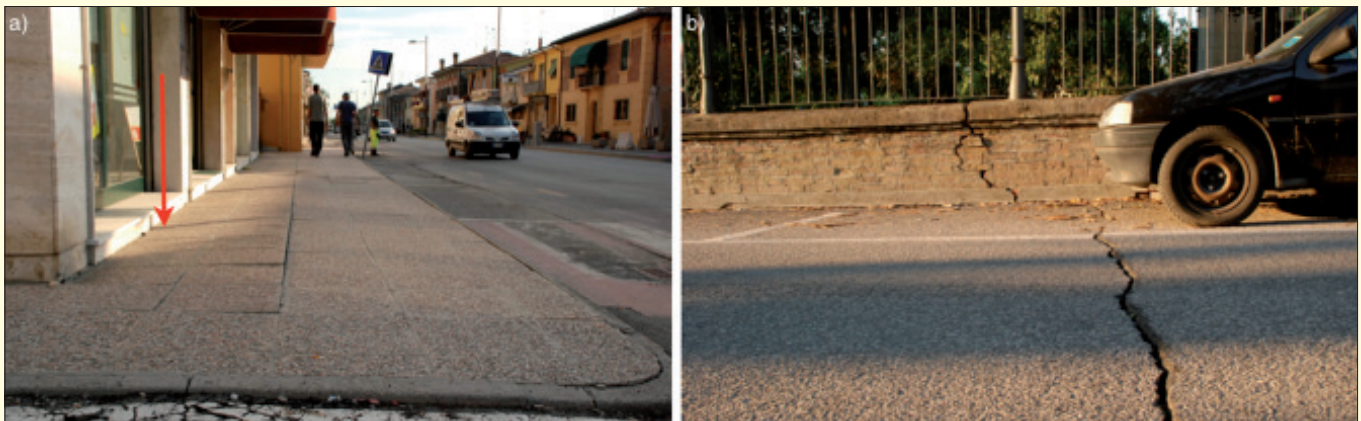
Bild 9. Geringfügige Gebäudesetzungen und Bodenrisse infolge Bodenverflüssigung entlang der Hauptstraße in Mirabello: Setzungen eines dreistöckigen Geschäftshauses mit Aufwölbung des Trottoirs (a), Riss durch eine Querstraße infolge seitlicher Bodenverschiebungen (b).

Bild 9a zeigt geringfügige Gebäudesetzungen eines Geschäftshauses an der Hauptstraße in Mirabello, die an der Aufwölbung des Trottoirs zu erkennen sind. Das Aufschwimmen oder der Einsturz von Kanalisationsleitungen wurde nicht beobachtet. Ob unterirdische Leitungen beschädigt oder verstopft wurden, konnte vor Ort nicht festgestellt werden. Der einzige Totaleinsturz in Mirabello war derjenige der Kathedrale di San Paolo. Doch darf vermutet werden, dass die Bodenverflüssigung bei diesem Einsturz keine Rolle gespielt hat.

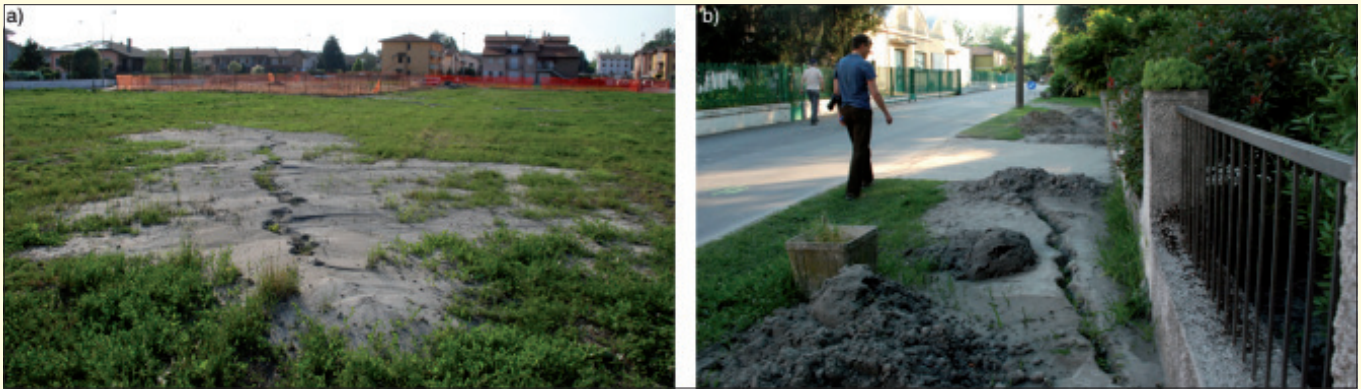
Bild 10. Sandaustritte durch Bodenrisse in San Carlo: in einem Feld (a), entlang der Viale Antonio Gramsci am Rande des abgesperrten Quartiers von San Carlo (b).

In San Carlo wurden ähnliche Schadenbilder (Bild 10 und 11) infolge Bodenverflüssigung wie in Mirabello beobachtet, jedoch tendenziell häufiger als in Mirabello. Andererseits war die Zuordnung der Bodenverflüssigungsphänomene zur Lage des alten Flussbettes des Reno weniger eindeutig als in Bild 7 für Mirabello dargestellt.

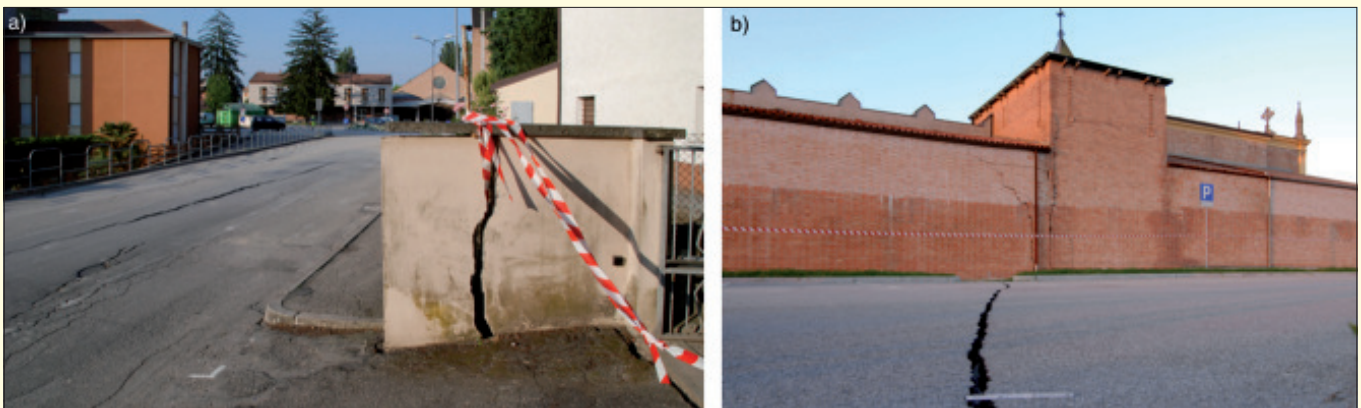
Bild 11. Risse durch Umfassungsmauern infolge Bodenverflüssigung in San Carlo: durch eine Gartenmauer in der Viale Antonio Gramsci (a), durch die Friedhofsmauer mit Fortsetzung als Bodenriss (b).

Ein Quartier von San Carlo wurde relativ stark von der Bodenverflüssigung betroffen. Es war am 29. Mai 2012 noch vollständig abgesperrt. Gemäß [10] und [11] sollen in dieser Zone größere Bodenrisse und Sandaustritte in Häusern bis zu 60 cm Mächtigkeit sowie größere horizontale Bodenverschiebungen aufgetreten sein. Einige Gebäude hätten größere strukturelle Schäden erlitten. Das Bild 10b zeigt einen Bodenriss mit Sandaustritt entlang der Straße „Viale Antonio Gramsci“ am Rande des abgesperrten Gebietes. Im Bild 11a ist an der gleichen Straße eine Gartenmauer infolge verflüssigungsbedingten Setzungen entzwei gebrochen. Weitere

Schäden aus seitlichen Bodenverschiebungen wurden beim Friedhof beobachtet, wo sich ein Bodenriss durch die Friedhofsmauer fortgepflanzt hat (Bild 11b).
