## **MilliNewton – dérive due aux étapes finales**

*Dérive des capteurs de force MilliNewton dues aux étapes finales après ajustement : contraintes dues à l'aspiration du substrat, et les effets de l'individualisation (cassage du substrat), de la brasure des pattes SIL, et du nettoyage dans le bac à ultrasons.*

Thomas Maeder, 9.1.2007.

**Projet:** MilliNewton

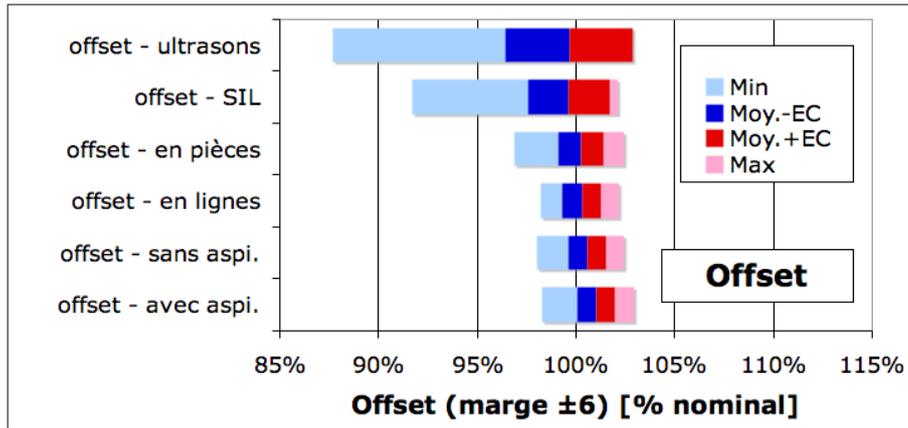
La distribution de l'offset à chaque état est donnée à la Figure 1, et celle de la variation relative causée par chaque processus à la Figure 2. Les évolutions des valeurs individuelles sont représentées à la Figure 3.

Figure 1. Offset des capteurs à chaque état du processus.

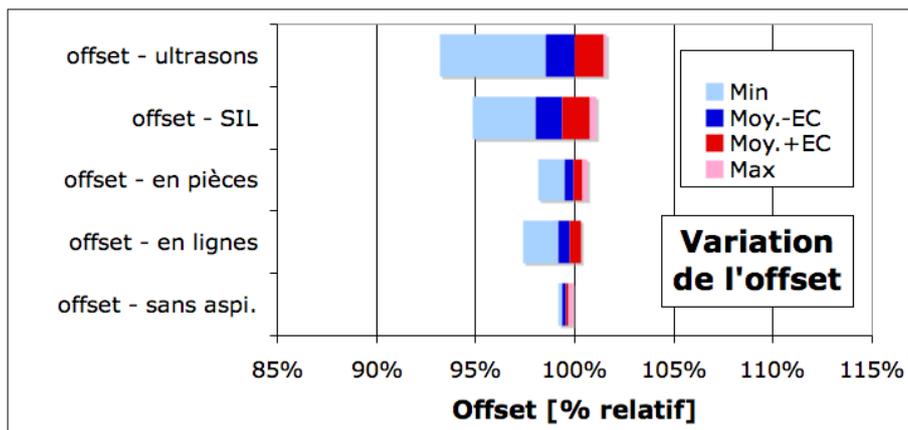
Le cassage provoque un élargissement de la distribution, mais on constate (Figure 3) que cet élargissement n'est dû qu'à deux capteurs seulement. Les autres ne sont pas significativement affectés. Cette observation est confirmée en refaisant la statistique sur les variations de l'offset (Figure 2) sans ces deux capteurs, ce qui est représenté à la Figure 4.

Figure 2. Variation relative de l'offset des capteurs, due à chaque étape du processus.

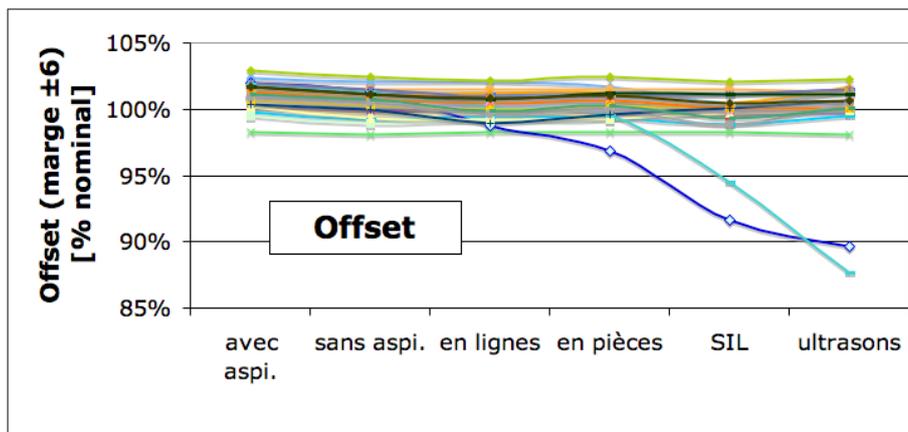
Figure 3. Offset des capteurs individuels.

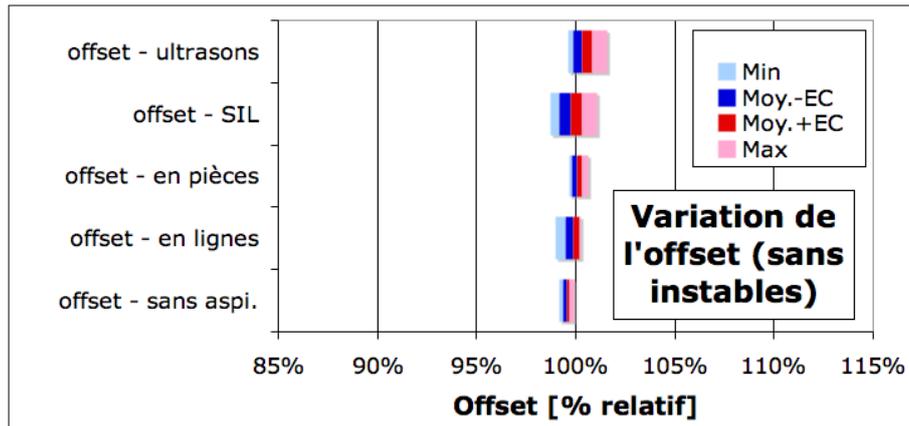
Figure 4. Evolution de l'offset (comme Figure 2), sans les deux capteurs instables.

Le brasage des pattes SIL et le nettoyage aux ultrasons semblent être les étapes les plus "traumatisantes" pour les capteurs "instables", et même pour ceux considérés comme "stables" : pour ces derniers, les variations d'offset pour ces étapes (Figure 4) sont visiblement plus importantes que pour les autres opérations.

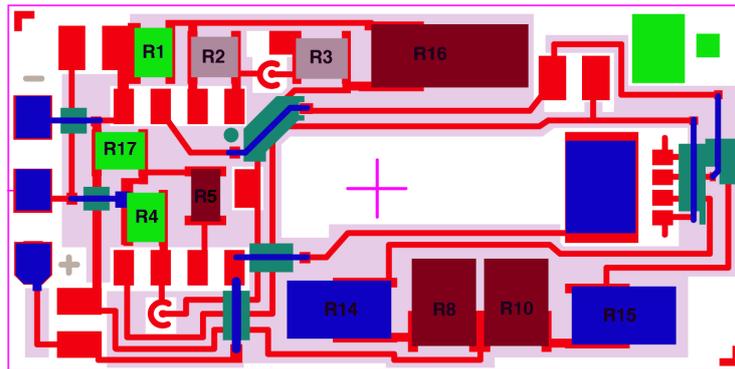
Figure 5. Layout de l'embase Millinewton (version E).

Le trempage du bout du capteur dans la brasure liquide provoque un choc thermique, sur les éléments proches (voir layout à la Figure 5), donc surtout l'amplificateur et les résistances 100 k $\Omega$  R1 et R4, composition dont la stabilité est la plus problématique... Cependant, de grosses variations ne sont observées que pour les deux capteurs identifiés comme instables au cassage.

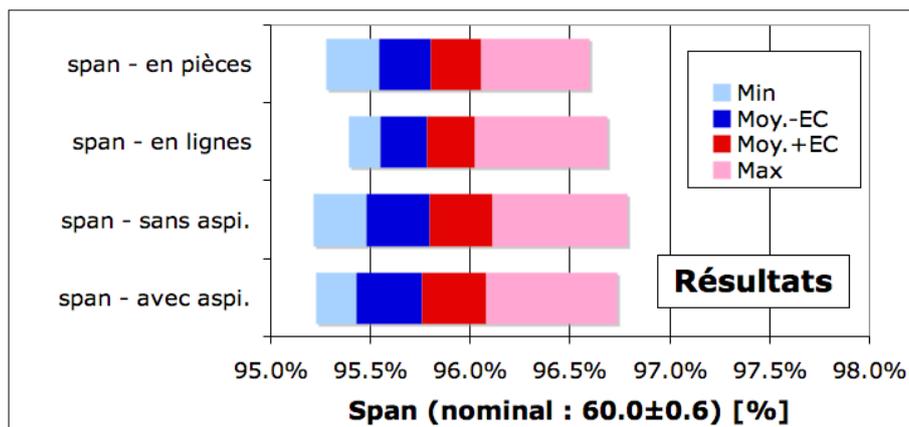
L'évolution du span des capteurs est donné à la Figure 6, et la variation due à chaque étape à la Figure 7. On n'observe pas d'évolution notable du span dans les 4 premiers états où il a été mesuré. Toutefois, la moindre précision de la mesure du span (par rapport à celle de l'offset) rend plus difficile la détection de légères variations.

Figure 6. Span des capteurs à chaque état du processus (la non-conformité est due à l'utilisation d'un substrat-test).

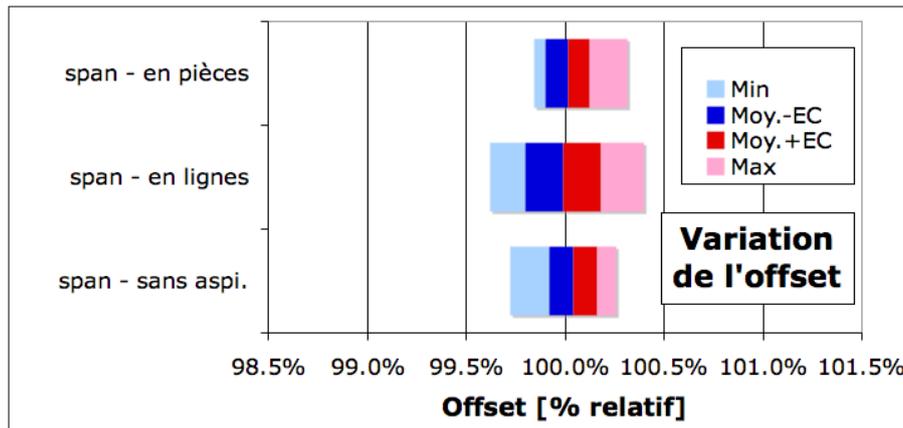
Figure 7. Variation relative du span des capteurs, due à chaque étape du processus.
