Pont arc sur le Mundbach : Examen et projet d'intervention

Auteure : Sophie Pugin

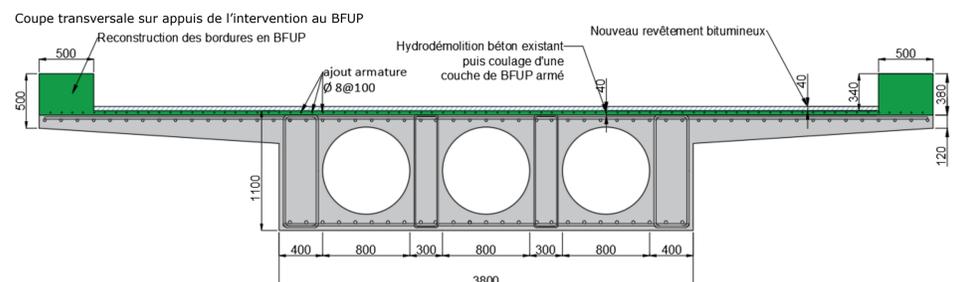
La première variante est une variante avec l'ajout d'une couche de renforcement au BFUP. Il faudra alors disposer une couche de BFUP armé sur appuis de 40 mm avec une armature de Ø8@150 et une couche de BFUP simple de 25 mm en travée. Le principe de redistribution plastique des effort permet de garantir la sécurité structurale de la structure.

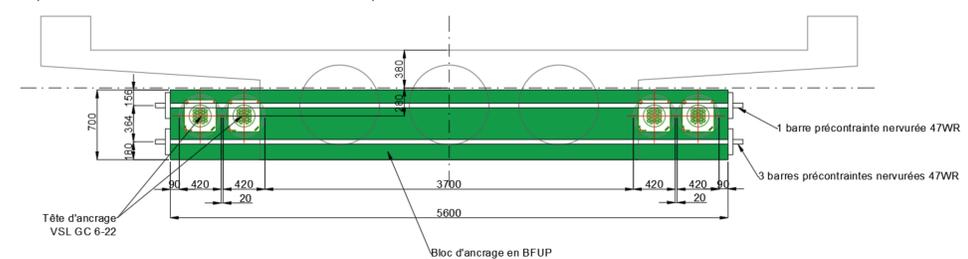
Coupe transversale à la culée de l'intervention avec de la précontrainte extérieure

La deuxième variante consiste en l'introduction d'une précontrainte extérieure pour rigidifier l'ensemble de la structure et ainsi faire travailler le tablier en flexion composée. Il est alors nécessaire de disposer 4 câbles de 21 torons pour pouvoir assurer la sécurité structurale. Pour pouvoir assurer l'introduction des efforts dans la section du tablier il sera choisi de disposer une entretoise en BFUP précontrainte aux culées. La précontrainte transversale servant à la déviation des efforts, 4 barres de précontraintes sont nécessaires. De plus, il sera nécessaire de prévoir un agrandissement de la culée visitable afin de pouvoir s'assurer une place suffisante pour le bloc d'ancrage ainsi que la mise en place de la précontrainte.
