RESTAURATION DE LA VILLA FALLET

CARNET DE DÉTAILS

EPFL - SECTION ARCHITECTURE - PROJET DE MASTER 2023

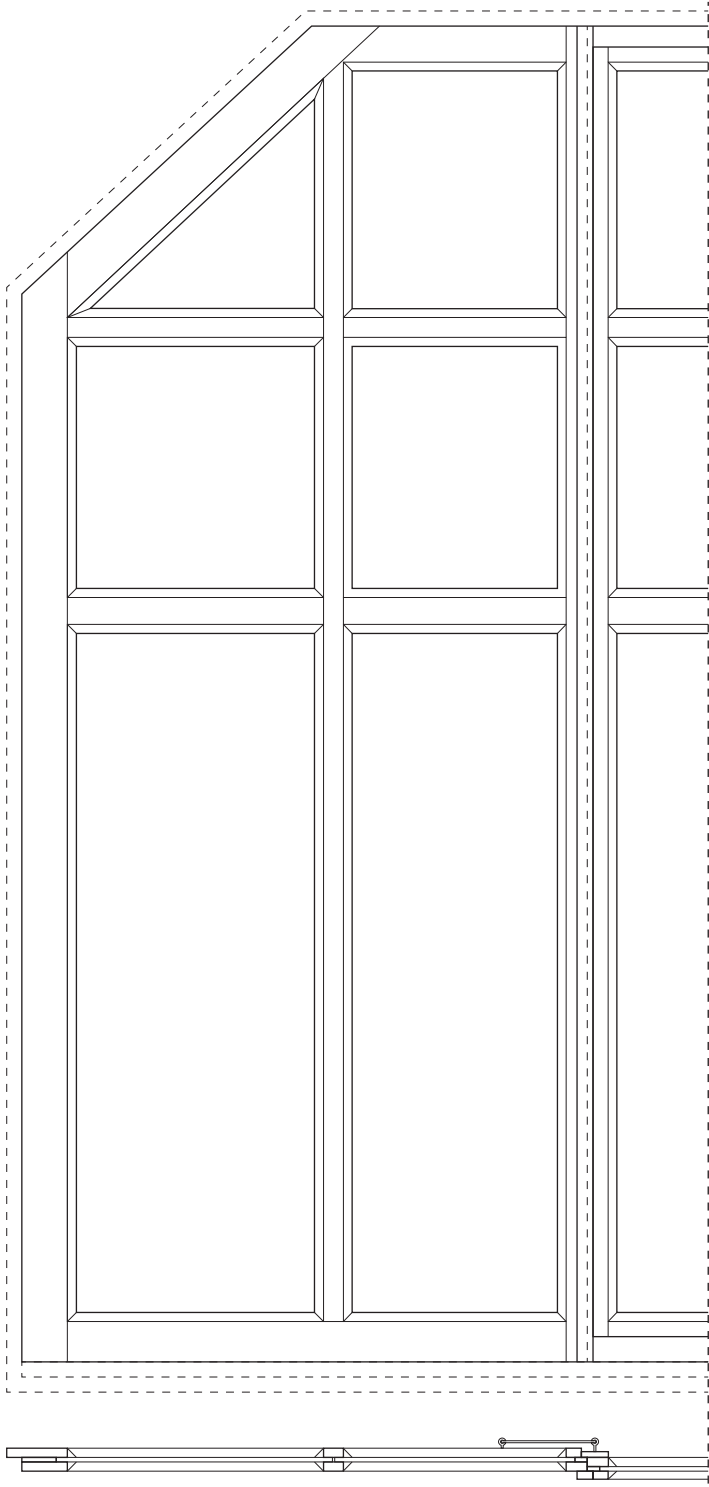
**Fenêtre du
hall d'escalier,
Façade
Nord-Ouest
menuiserie
extérieure,
1:10**

La fenêtre quinquepartite du hall d'escalier donne sur la façade Nord-Ouest. Comme toutes les fenêtres de la maison, elle se compose de deux vitrages successifs.

La menuiserie extérieure était certainement peinte en bleu (teinte identique à celle utilisée dans le *sgaffito* des façades Sud-Est et Sud-Ouest), comme en atteste cette fenêtre conservée au grenier qui a tout pour être d'origine. De plus les photographies d'époque (en noir et blanc) montrent que la menuiserie était peinte dans une couleur claire.

Des traces de ce pigment ont été retrouvés sur d'autres menuiseries de fenêtres qui pourraient être d'origine. Cela laisse à penser que l'ensemble des menuiseries étaient à l'origine peintes dans cette teinte.

Mesure : restaurer la menuiserie extérieure conservée, restituer la menuiserie intérieure.

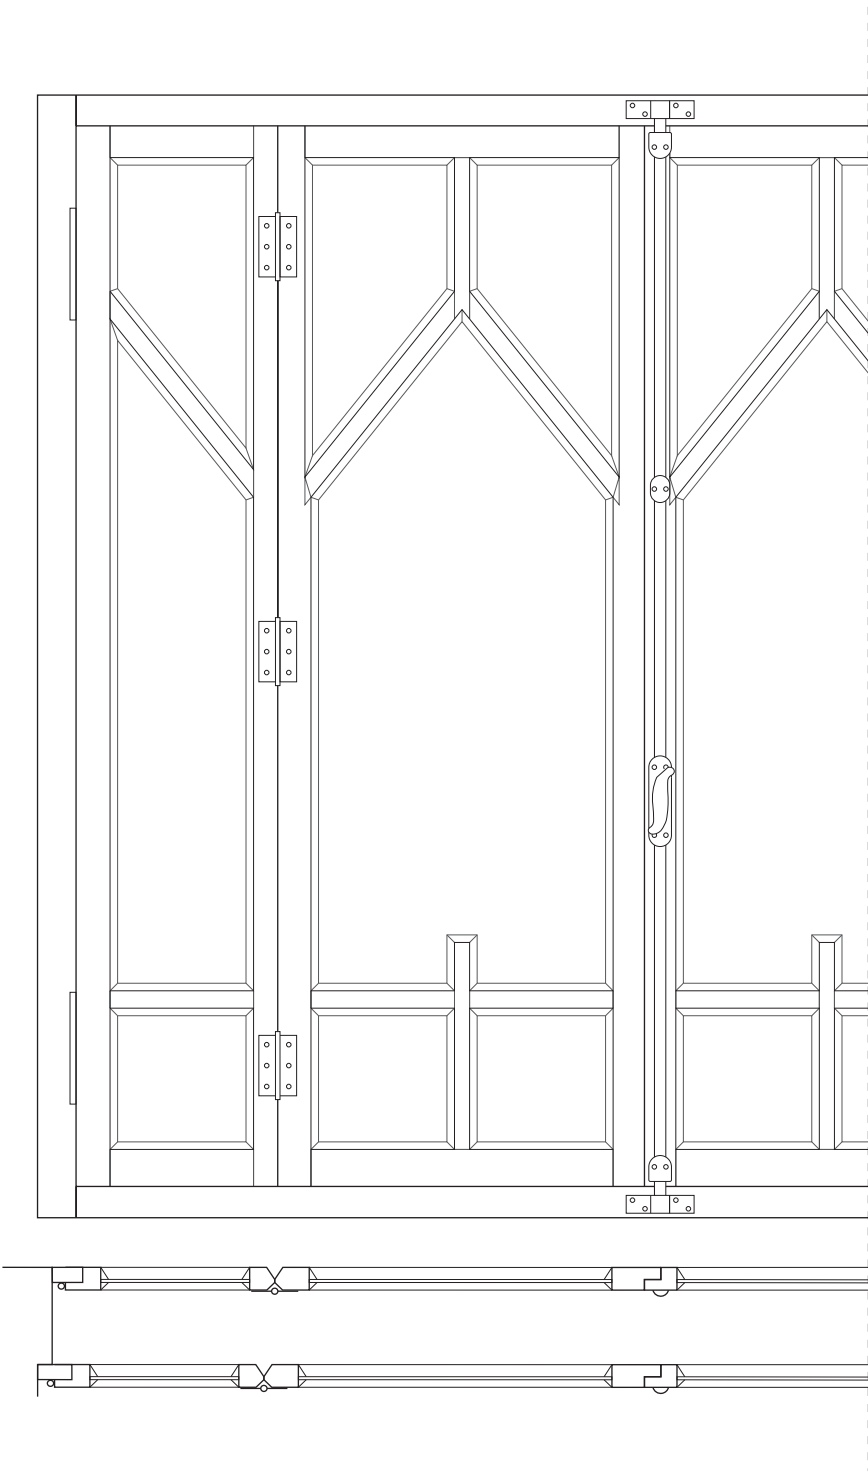
**Fenêtre du salon,
menuiserie intérieure
1:10**

Ces fenêtres qui habillent les deux angles de la façade Sud-Est. Éléments caractéristiques de la Villa Fallet, elles évoquent la forme des branches de sapin. Peintes en bleu à l'origine, elles sont dans l'ensemble en bon état.

À l'Est, les vitrages extérieurs des carrés en partie inférieure et des trapèzes en partie supérieure, sont teintés en jaune et légèrement texturé à l'image de ceux incrustés dans les portes du salon. Il est probable que les verres des fenêtres Ouest étaient identiques à ceux des fenêtres Est à l'origine.

Mesure : restitution de la peinture bleue et des vitrages jaunes, restauration des joints, entretien.

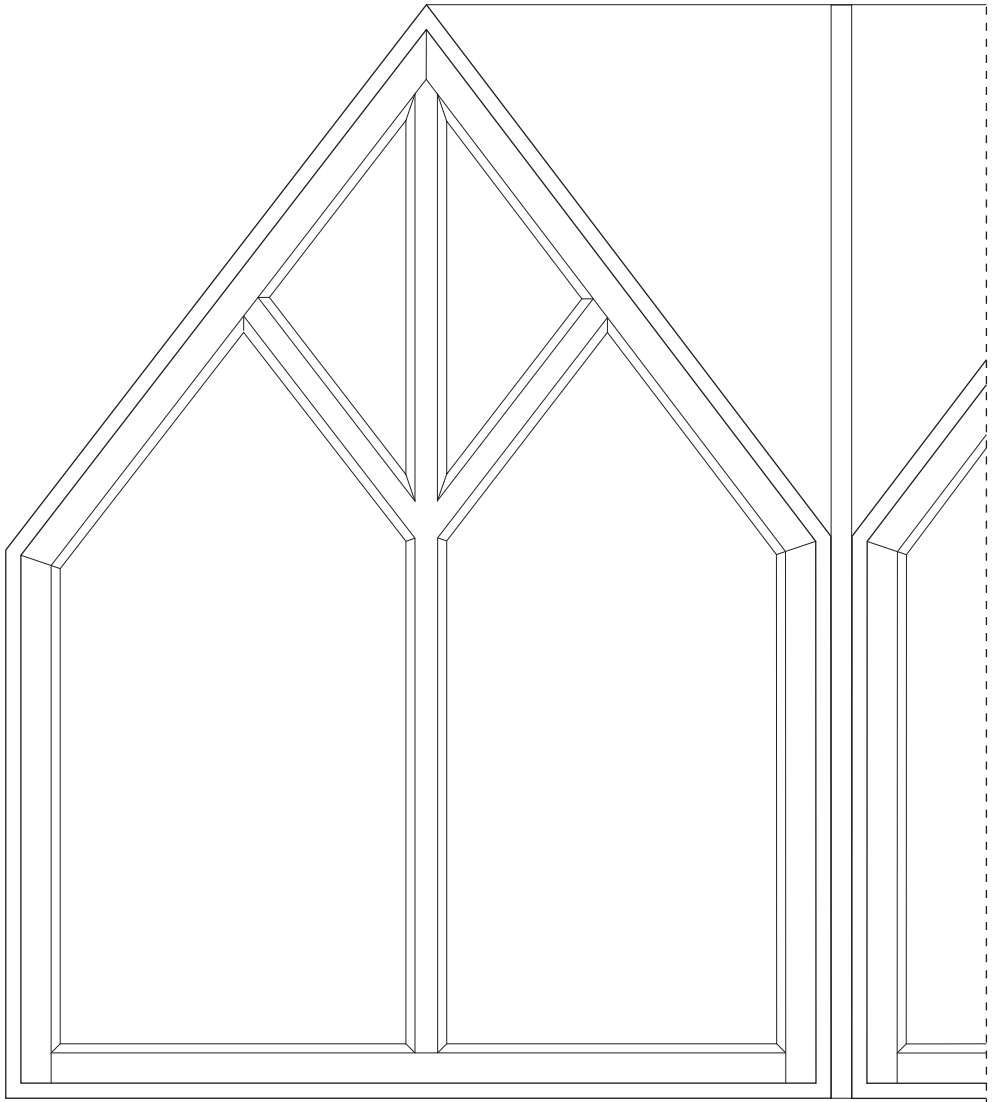
**Fenêtre de
la chambre,
Façade Sud-
Ouest,
menuiserie
extérieure
1:20**

Cette fenêtre de la façade Sud-Ouest a disparue. La double-menuiserie qui reprenait le motif de branche caractéristique des façades d'apparat (Sud-Ouest et Sud-Est) a été remplacée par une fenêtre simple, quadripartite. A l'origine, il s'agissait d'ailleurs plutôt de deux fenêtres juxtaposés, avec un élément plein (interprété comme jaune, couleur principale des *sgraffito* de la façade).

Bien qu'elle n'ait pas été dessinée sur les plans d'exécution de cette façon, cette fenêtre peut être restituée grâce à plusieurs photographies d'archive qui montrent la villa à la livraison du chantier.

Mesure : restitution de la fenêtre

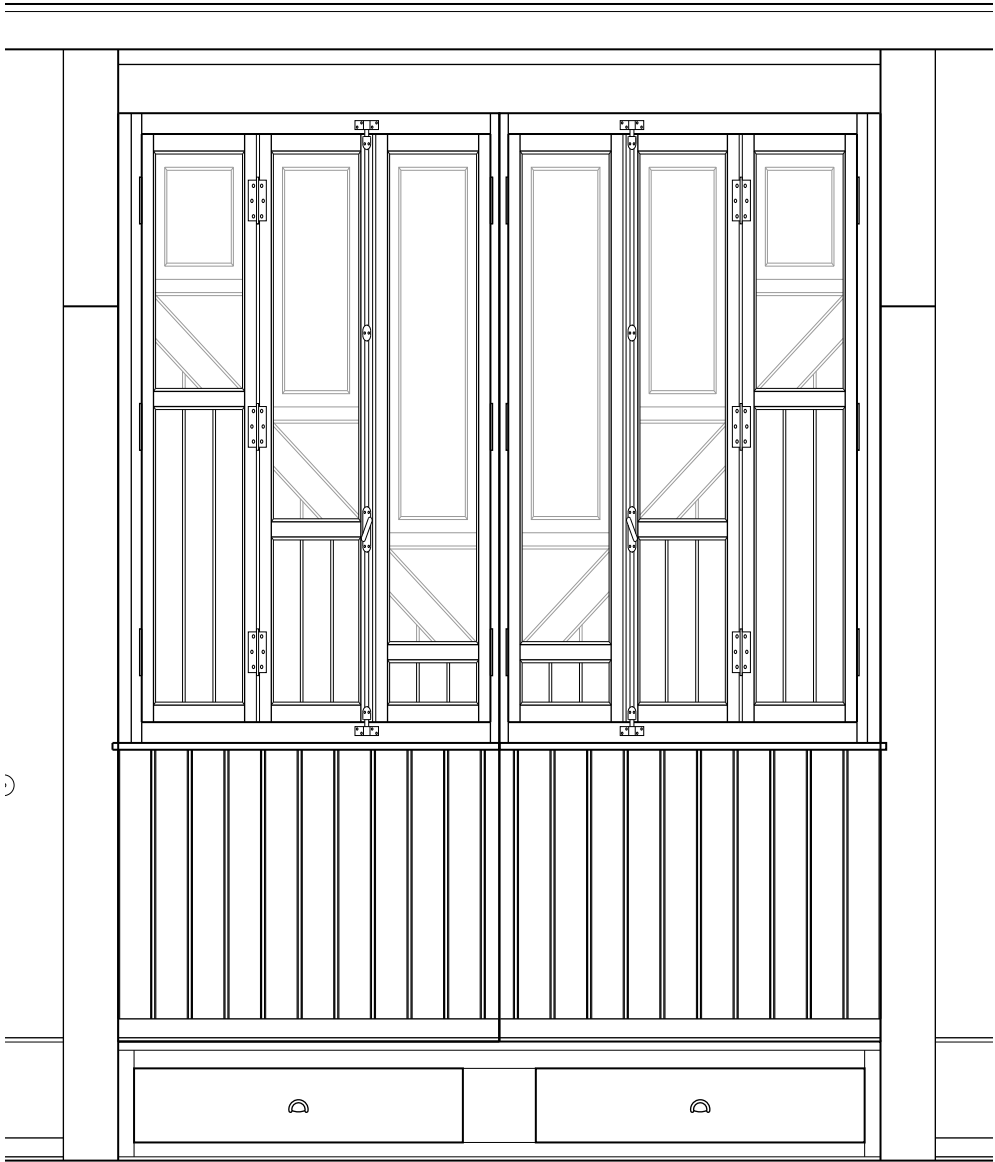
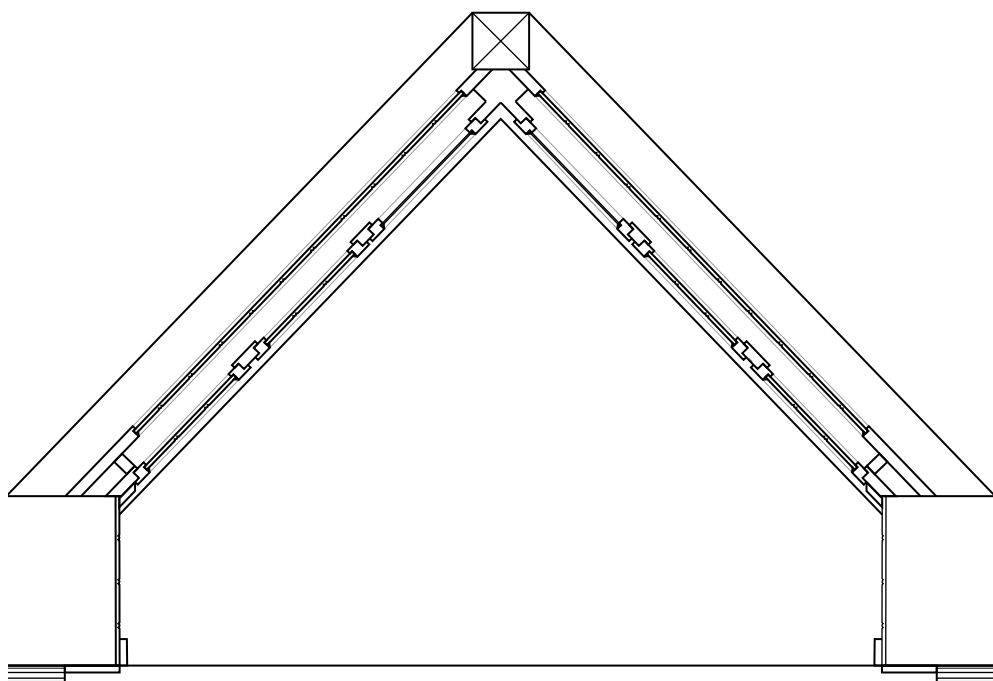
**Chien-assis,
Façade Nord-
Est,
1:20**

La façade Nord-Est comporte deux chien-assis. Les baies de celui au Sud, qui se trouve dans la chambre, ont été conservées dans leur état original, alors que celles du chien-assis au Nord, situé dans la salle de bain, ont été murées. Une photographie ancienne (BdV, LC108-0065) laisse penser qu'à l'origine les deux étaient identiques à celui de la chambre.

Si l'on suit la logique du traitement de la couleur (voir Fenêtre du hall d'escalier), ils étaient probablement peints en bleu

Mesure : restaurer le chien-assis de la chambre, restituer la couleur bleue, restituer le chien-assis de la salle de bain.

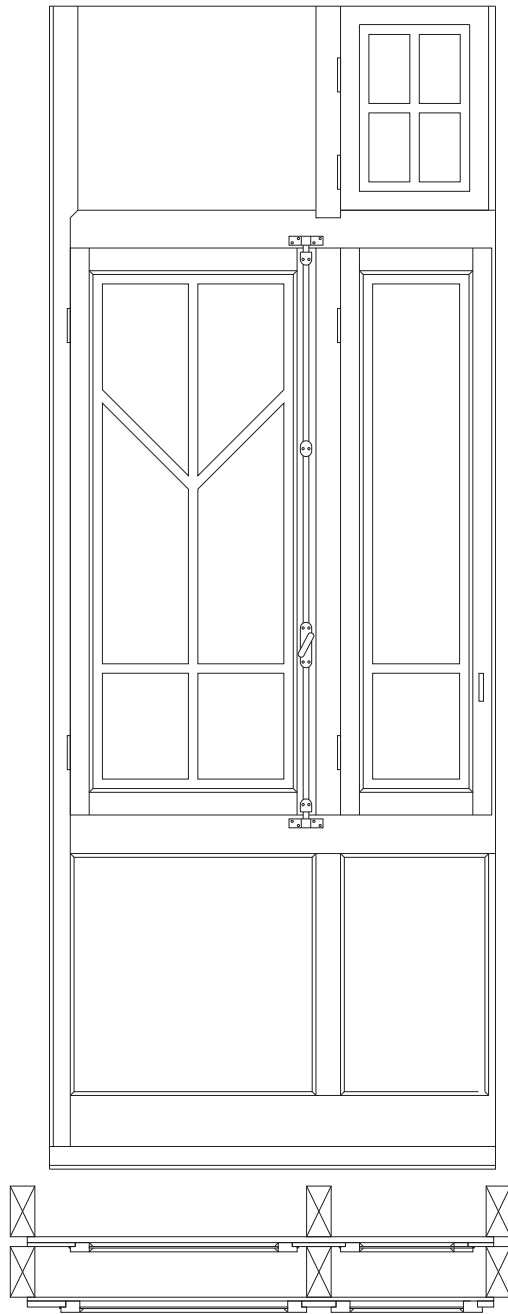
**Fenêtre Sud
de la première
chambre,
menuiserie
intérieure,
1:20**

Cette fenêtre Sud de la première chambre à l'étage donne sur le balcon bien qu'il n'y ai pas d'accès.

Bien conservée, à l'exception de la couleur, elle permet de restituée la fenêtre de la chambre voisine, détruite et remplacée par une fenêtre coulissante en bois/aluminium intégrant du double vitrage.

Mesure : restitution de la peinture bleue

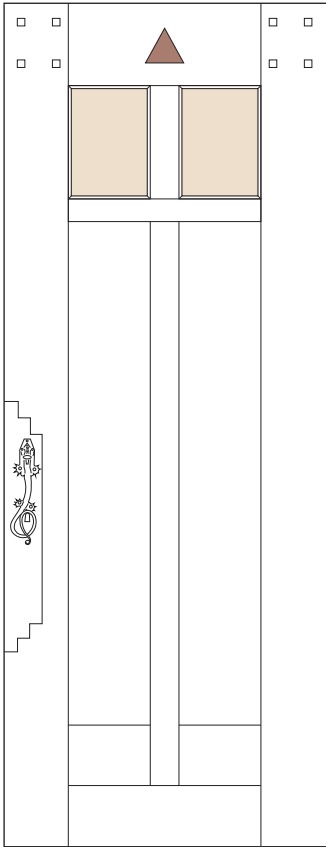
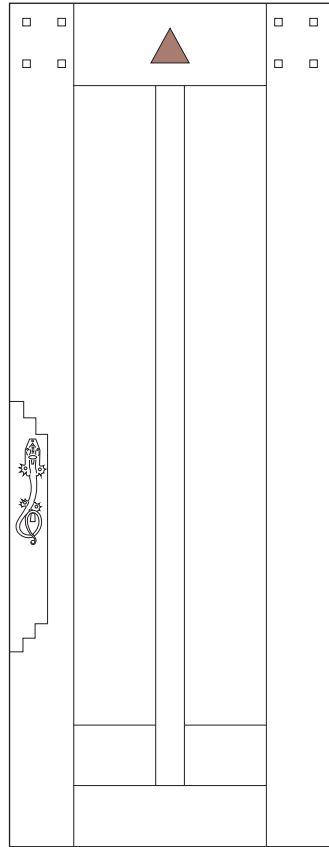
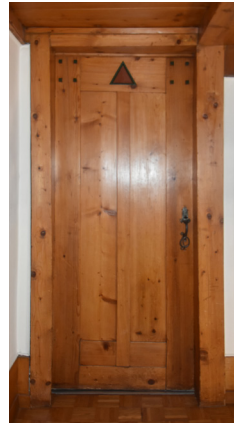
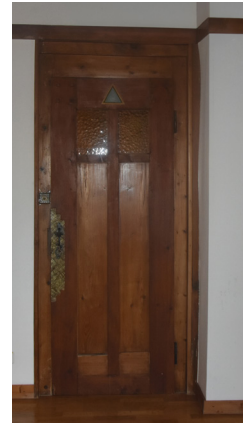
Portes

Les portes font parti des éléments de décor les plus caractéristiques de la maison à l'heure actuelle. Elles sont toutes composées selon le même motif, avec deux jeux de quatre cubes en bois aux angles supérieurs et un triangle équilatéral au centre de son montant supérieur.

Les poignées des portes reprennent la forme d'une salamandre. On retrouve deux morphologies de salamandre dans la maison, certaines poignées sont également soulignées par une plaque d'une sorte de plastique ou de résine aux imprimés évoquant la peau d'un reptile. Cette plaque est quasiment systématiquement endommagée.

En sondant les couches de pigment des portes, on constate que les portes ont été repeintes à plusieurs reprises, mais surtout que le triangle incrusté dans chaque porte, qui, masqué par une épaisse couche de peinture, laissait à croire qu'il était en bois comme le reste de la porte, est en fait en céramique rouge ocre teinté dans la masse et émaillé. Ce détail est d'une part très intéressant, car il est une marque inaltérée

du traitement de la couleur sur ces portes et de la teinte juste de cet ocre rouge qui avait en fait été utilisé à de nombreuses reprises dans la maison. D'autre part, il est un clin d'œil amusant dans cette maison principalement faite de bois, quand on sait que Charles-Édouard Jeanneret étudiait pour devenir émailleur de boîte pour montre, c'était donc un technique qu'il maîtrisait. À l'origine, les portes n'étaient donc a priori pas peintes du tout, et les triangles en céramique incrustés étaient la seule itération de couleur.

Mesure : retrait des peintures sur les cubes ornementatifs et l'insert en céramique, restitution du vernis, restauration des poignées et des plaquettes écailles

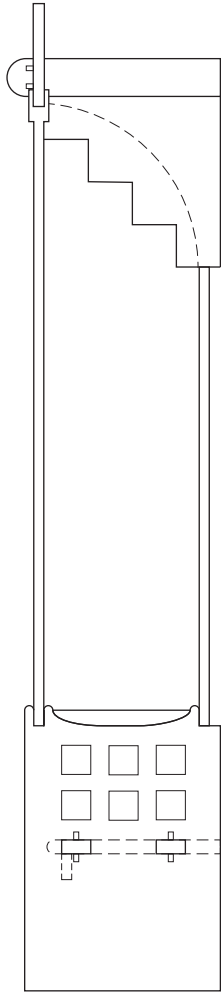
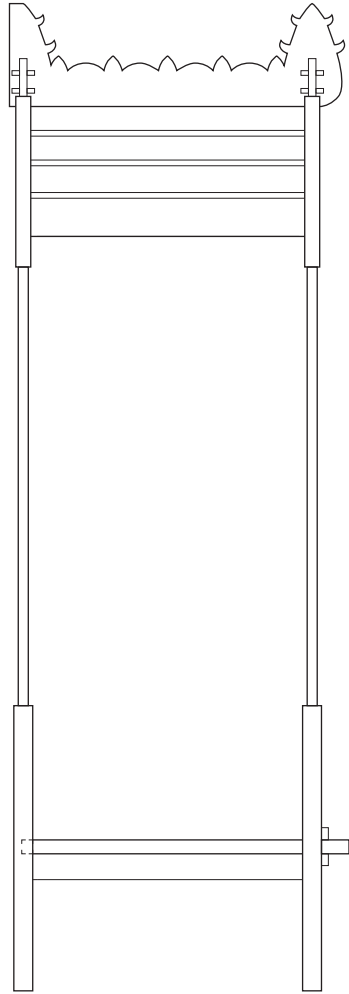
Assise à baldaquin,
1:20

Ces deux assises à baldaquins étaient à l'origine installées dans la véranda au Rez.

Un certain nombre de morceau de mobilier étaient entreposés au grenier de la Villa Fallet. Après vérification, ces deux assises sont complètes et les pièces en relativement bon état, ce qui permet d'une part de les ré-assembler après une restauration mais surtout elles donnent de précieuses information sur le mode d'assemblage du mobilier, le bois utilisé, les épaisseur de planches etc...

Mesure : restauration puis ré-assemblage des assise à baldaquin
