# STRATÉGIES DE RESTAURATION - SALON

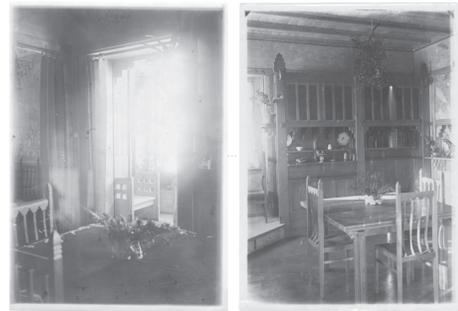
Niche : incrustée dans le mur, il est possible que la cavité soit toujours présente sous le panneau de bois de revêtement

Buffet 'Style Sapin' : disparu

Table 'Style Sapin' : système de rallonges pliables, disparue  
 Chaises 'Style Sapin' : disparues

Cloison : le salon était séparé en deux pièces par une cloison ouverte au sud par une baie sans porte

Assises à baldaquin : deux fauteuils en bois, ces meubles sont démontés dans le grenier

Estrade : similaire à l'estrade toujours présente dans la première chambre

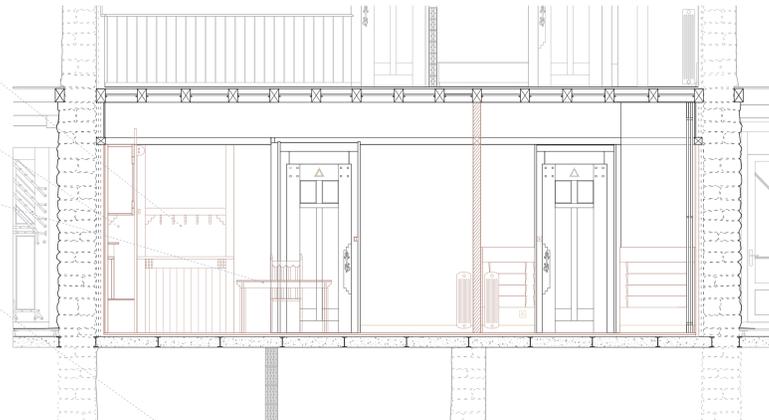
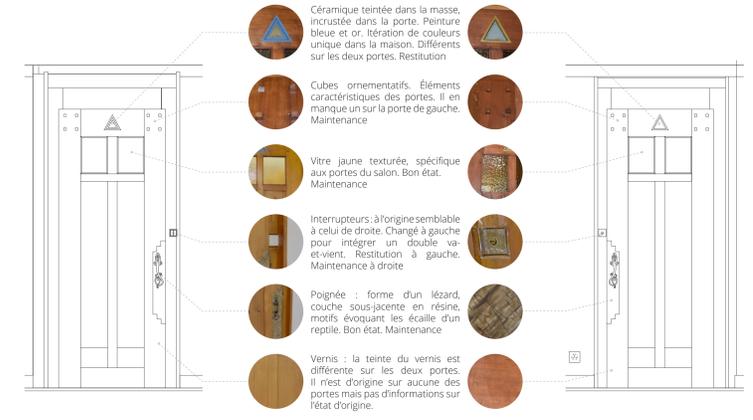
- Céramique teintée dans la masse, incrustée dans la porte. Peinture bleue et or. Itération de couleurs unique dans la maison. Différents sur les deux portes. Restitution
- Cubes ornementatifs. Éléments caractéristiques des portes. Il en manque un sur la porte de gauche. Maintenance
- Vitre jaune texturée, spécifique aux portes du salon. Bon état. Maintenance
- Interrupteurs : à l'origine semblable à celui de droite. Changé à gauche pour intégrer un double va-et-vient. Restitution à gauche. Maintenance à droite
- Poignée : forme d'un lézard, couche sous-jacente en résine, motifs évoquant les écailles d'un reptile. Bon état. Maintenance
- Vernis : la teinte du vernis est différente sur les deux portes. Il n'est d'origine sur aucune des portes mais pas d'informations sur l'état d'origine.

Radiateur : pas de radiateur à cet endroit à l'origine, pas d'information sur l'emplacement des radiateurs

Matérialité du verre : jaune texturé au Nord-Est sur les fenêtres extérieures pour les petits éléments en haut et en bas, incolore translucide sur les autres fenêtres

Menuiseries et joints : fin travail du bois, bon état de conservation, a été revernissé plusieurs fois, peint en façade, bleu à l'origine, puis crème, puis brun foncé / acajou. Les joints qui tiennent les verres sont secs et se frottent par endroit.

Tringle à rideau : inexistante à l'origine

Stores à lame en bois : d'origine, bon état de fonctionnement, vernis usés de façon hétérogène

Restitution / Réinterprétation

Pas de mesure particulière, maintenance

Menuiseries bois : Maintenance, restauration du vernis  
 Peinture : Restitution du bleu  
 joints : Restauration

Restitution : retirer la tringle à rideau

Restauration du vernis

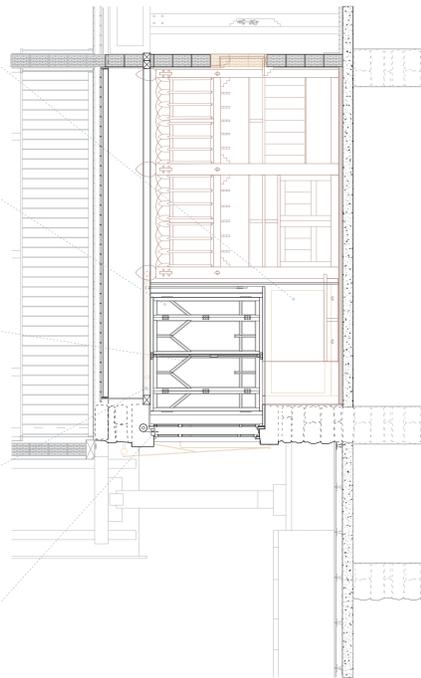
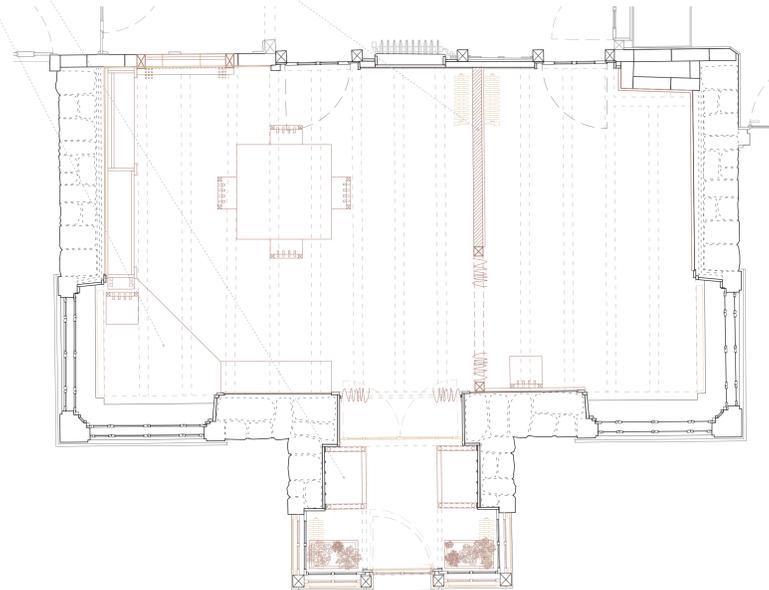
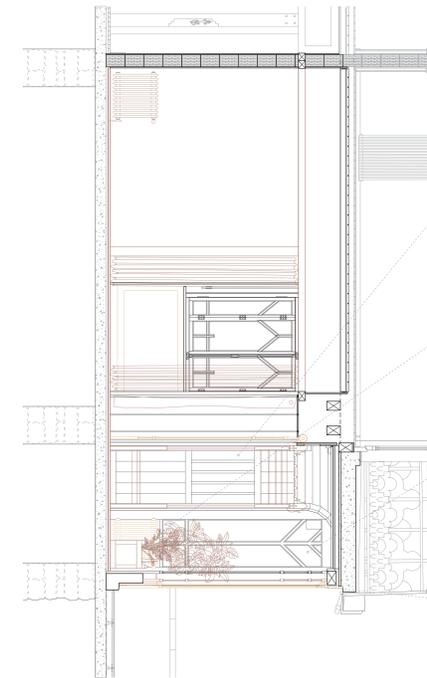
- Habillage bois : d'origine, possiblement revernissé, bon état
- Pas de mesure particulière, maintenance
- Radiateurs : pas de radiateur à ces emplacements à l'origine
- Restitution : retirer les radiateurs à cet endroit
- Menuiseries intérieures : menuiseries d'origine, verre et bois en bon état, joints très abîmés
- Restauration des menuiseries et particulièrement des joints
- Menuiseries extérieures : ajoutées en vers 1960, menuiseries PVC et double-vitrage. Trop hermétiques, problème d'humidité entre les deux fenêtres.
- Restitution : retirer les menuiseries extérieures

Porte-fenêtre : à l'origine, pas de porte mais un rideau épais. Porte ancienne, interprétation fine, bonne intégration

Verre : une des vitres est cassée, la partie cassée est en place, stable

Store à lames électrique : ajouté a posteriori derrière la porte vitrée, avant, store manuel possiblement en bois comme pour les fenêtres, vestiges du mécanisme, installé probablement pour prévenir les problèmes de surchauffe.

Fermant : le système de fermeture est fragile, il a été réparé à plusieurs reprises

Restitution : retirer la porte et remettre un rideau

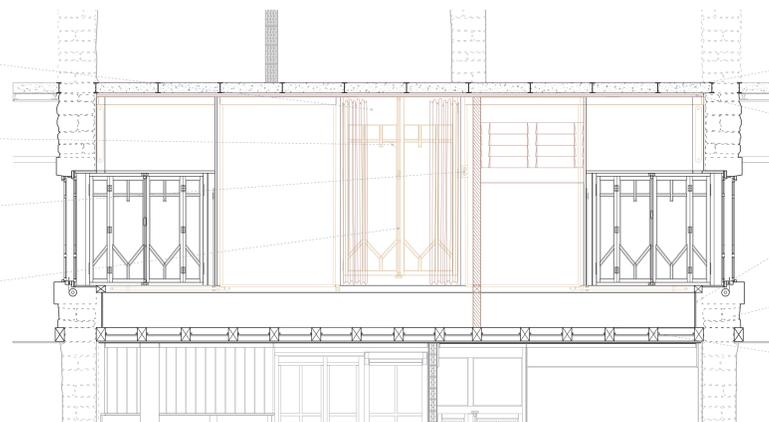
- Dalle : plancher IPN 14 et béton coulé
- Pas de mesure particulière, maintenance
- Sol : à l'origine, linoléum foncé, aujourd'hui parquet en bois massif vernis. Possibilité que le parquet ait été apposé sur le linoléum. Hypothèse : linoléum d'origine similaire à celui de la 1ère chambre à l'étage (bleu foncé)

- Sondage : identifier s'il reste du linoléum sous le parquet  
 Si trace du linoléum exploitable : Restitution  
 Sinon : Réinterprétation
- Revêtement de mur : murs de la partie Sud-Ouest richement ornés en partie inférieure et supérieure. Pas d'information sur la partie Nord-Est. Panneaux de bois apposés par dessus. Possibilité de vestiges des décors originaux dessous.

- Sondage : retirer les panneaux en bois  
 Si vestiges exploitables : Restauration  
 Sinon : Réinterprétation
- Enveloppe : murs en moellon, pierre calcaire, apparent à l'extérieur

- Pas de mesure particulière, maintenance
- Plancher supérieur : probablement en bois de sapin ou d'épicéa, n'a pas été transformé, bon état apparent de conservation

- Pas de mesure particulière, maintenance
