# Pont sur le Torrent d'Allèves : examen et projet d'intervention

## Rapport de synthèse

Projet de Master

Lausanne, le 23 juin 2023

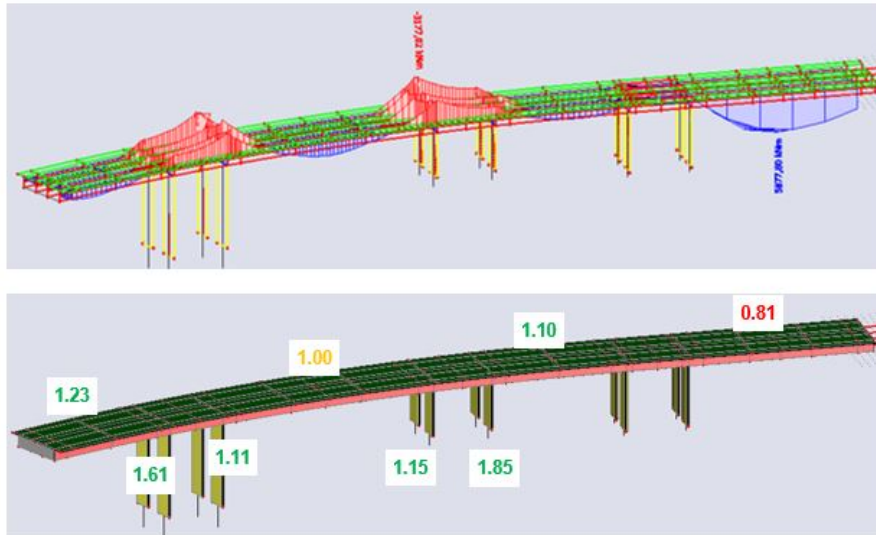
FIGURE 6 : Flexion dans les poutres et vérification

La résistance est insuffisante sur la première travée du côté de Bourg-Saint-Pierre qui fonctionne en poutre simple. De plus, la grande travée de 30 mètres atteint tout juste la sécurité nécessaire.

Grâce à cette redistribution des charges et à la couche de CFUP, le problème de résistance du tablier est corrigé et nous obtenons un coefficient de conformité égal à 1.0 (0.81 avant l'intervention).

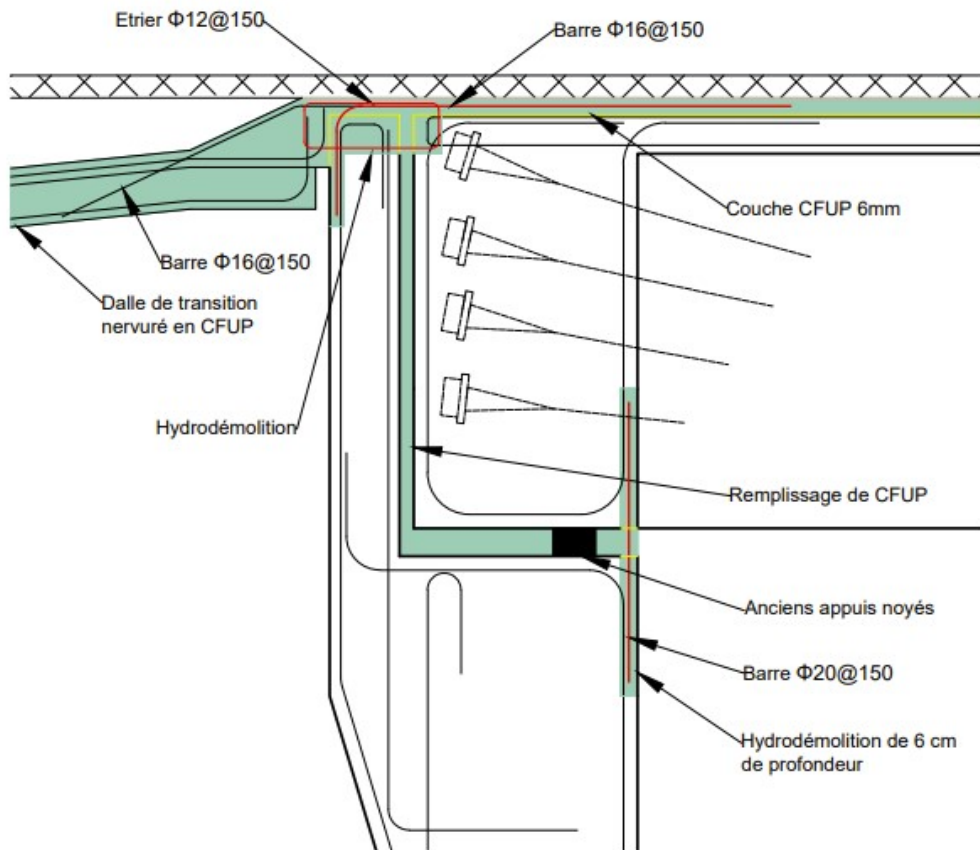
FIGURE 11 : Plan du clavage des culées

L'intervention porte également sur les culées. En effet, les appuis mécaniques sont en mauvais état alors que des fissures apparaissent sur la chaussée, ce qui laisse présager l'absence de dalles de transition.

Le clavage des culées doit notamment lier le banc de culée et le tablier. La figure 11 montre les détails du clavage. Premièrement, des barres de diamètres 20 mm assurent la continuité entre le banc de culée et l'entretoise du tablier. De même, de nouvelles barres de diamètre 16 mm forment l'angle de cadre extérieur et se poursuivent dans la couche de CFUP sur la dalle de roulement. Des étriers de diamètre 12 mm assurent la liaison entre la nouvelle dalle de roulement (nervurée en CFUP selon [5]), le mur de culée et le tablier. Finalement, le CFUP est coulé, y compris dans les interstices entre le mur de culée et le tablier, noyant ainsi les appuis mécaniques.

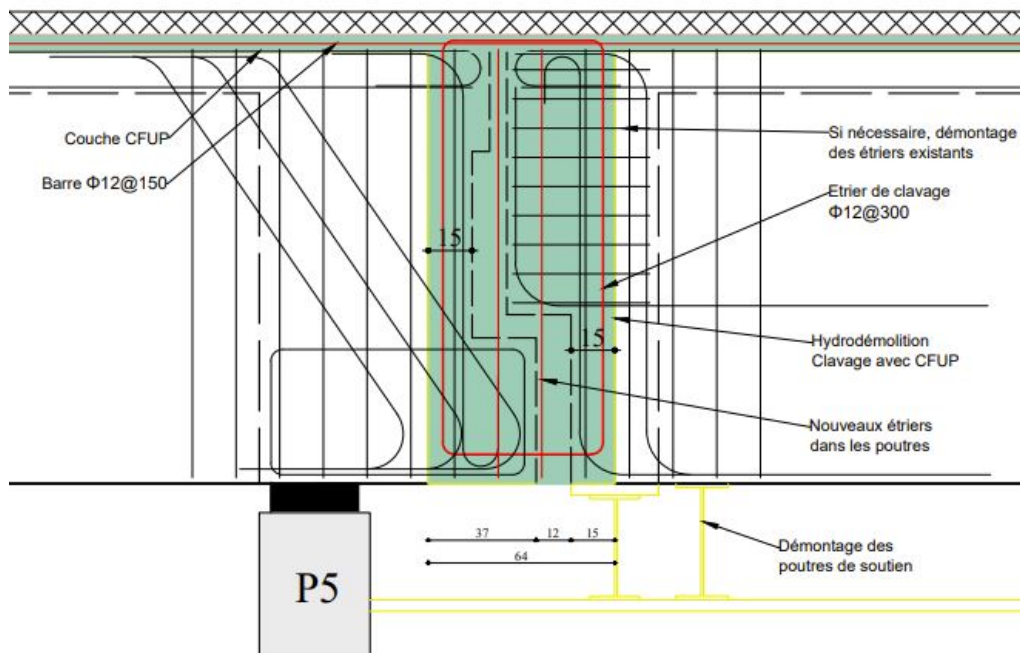
FIGURE 12 : Plan du clavage des appuis Gerber

Le clavage des appuis Gerber est nécessaire car l'état des appuis est mauvais. De l'eau s'écoule à travers le joint de chaussée et provoque de la corrosion sur les appuis et les poutres métalliques. Ces dernières, installées depuis 40 ans, doivent être démontées pour restaurer l'état initial du pont.

Le concept de clavage repose sur quatre éléments importants. Sur une profondeur minimale de 15 cm, l'hydro-démolition dégage les armatures. Les étriers dans les poutres doivent être prolongés alors que des étriers de diamètre 12 mm claquent les joints. Enfin, du CFUP est coulé pour fermer les appuis Gerber. La couche de CFUP suffit pour reprendre les efforts de flexion à l'ELU et le CFUP est étanche pour les sollicitations à l'ELS.

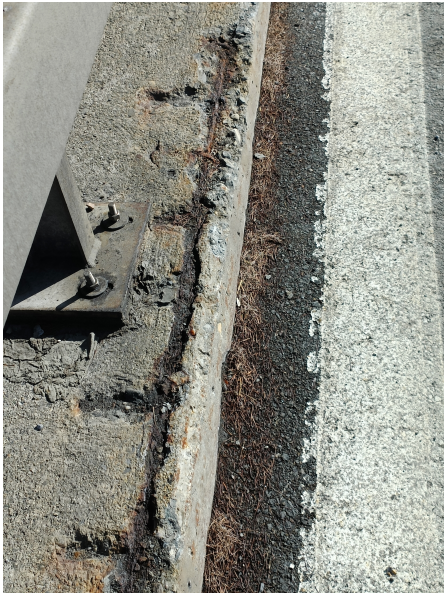
Les bordures du côté montagne sont systématiquement dégradées. Le béton d'enrobage a éclaté laissant apparaître plusieurs armatures. Le revêtement est bon mais des fissures transversales ont été constatées près des culées. Le joint de chaussée sur un joint Gerber est déjà dégradé alors qu'il est en place depuis seulement 10 ans.

(Gauche) Bordure. (Droite) Joint de chaussée sur joint Gerber.

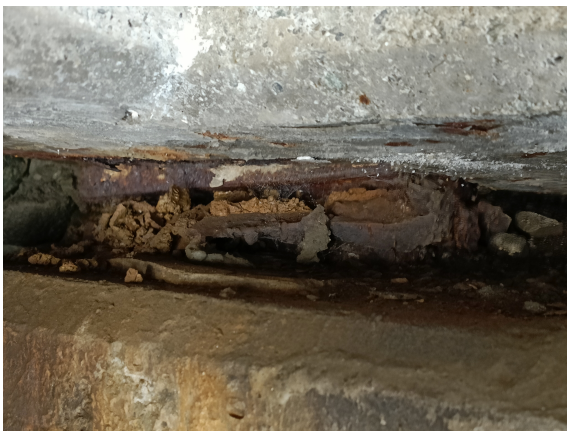
(Gauche) Appuis de culée. (Droite) Corrosion sous porte-à-faux de la dalle de roulement et nid de gravier dans les poutres.

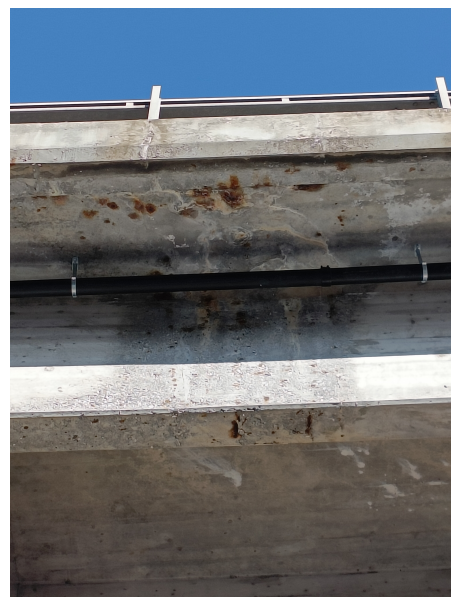
L'inspection a révélé quelques nids de gravier dans les poutres et de nombreuses traces de corrosion sous la dalle de roulement. Cependant, ces défauts sont localisés et ne devraient pas menacer la sécurité structurelle.

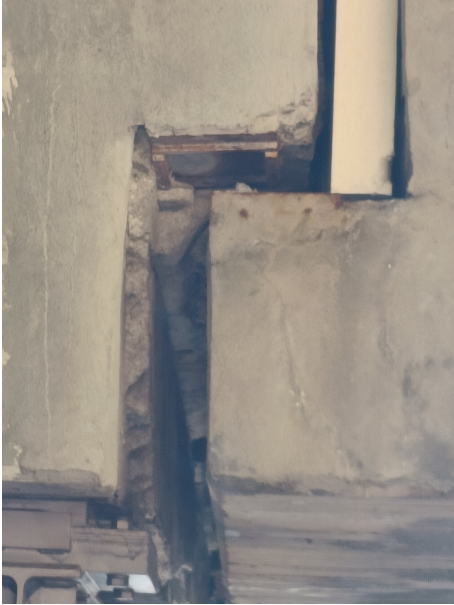
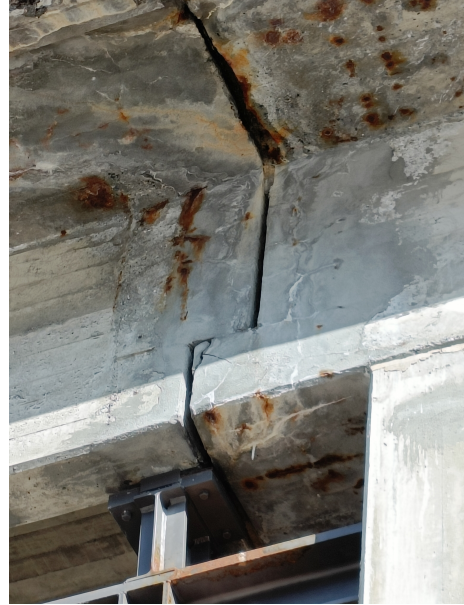
La situation la plus préoccupante provient de l'état des appuis Gerber. Ceux-ci sont largement ouverts et non-étanches. Heureusement, les poutres métalliques évitent l'effondrement d'une partie du pont.

(Gauche) Zoom sur l'appui Gerber vers P5. (Droite) appui Gerber vers P6
