Plan de la Cave, 1:50<sup>ème</sup>  
État d'origine, 1906, comparaison avec les plans de Ch. E. Jeanneret  
(d'après les plans d'archives, Bibliothèque de la Ville)

Plan du Rez-de-Chaussée, 1:50<sup>ème</sup>  
État actuel, 2022, comparaison avec l'état d'origine  
(d'après les plans de l'entreprise Archeotech)

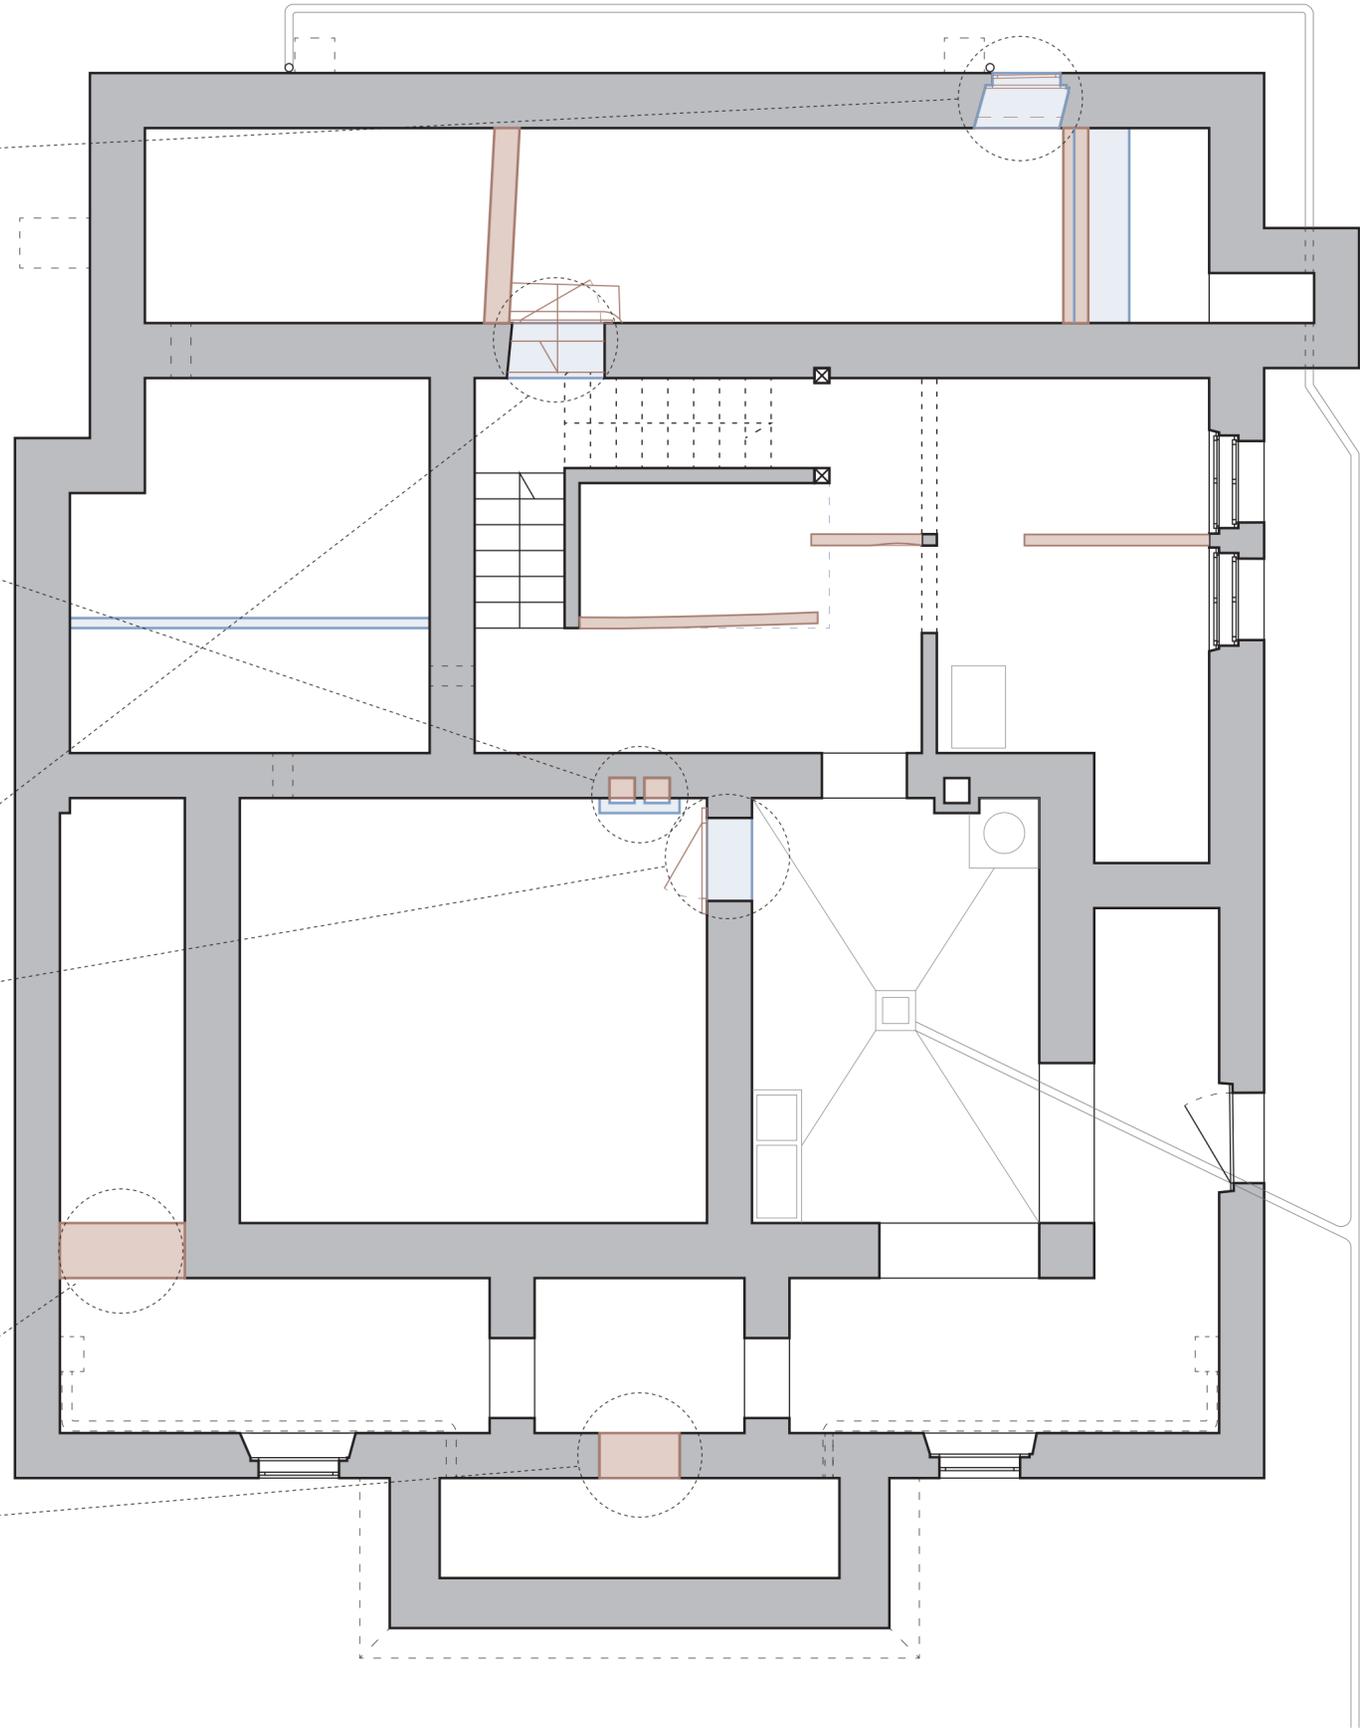
Ajout d'une fenêtre sur la façade Nord-Ouest

Cheminée jamais réalisée.  
Ne figure pas sur les coupes et les élévations  
d'archive.

Ajout d'une porte donnant accès au vide  
sanitaire qui peut servir de pièce

Ajout d'un mur fermant un vide sanitaire

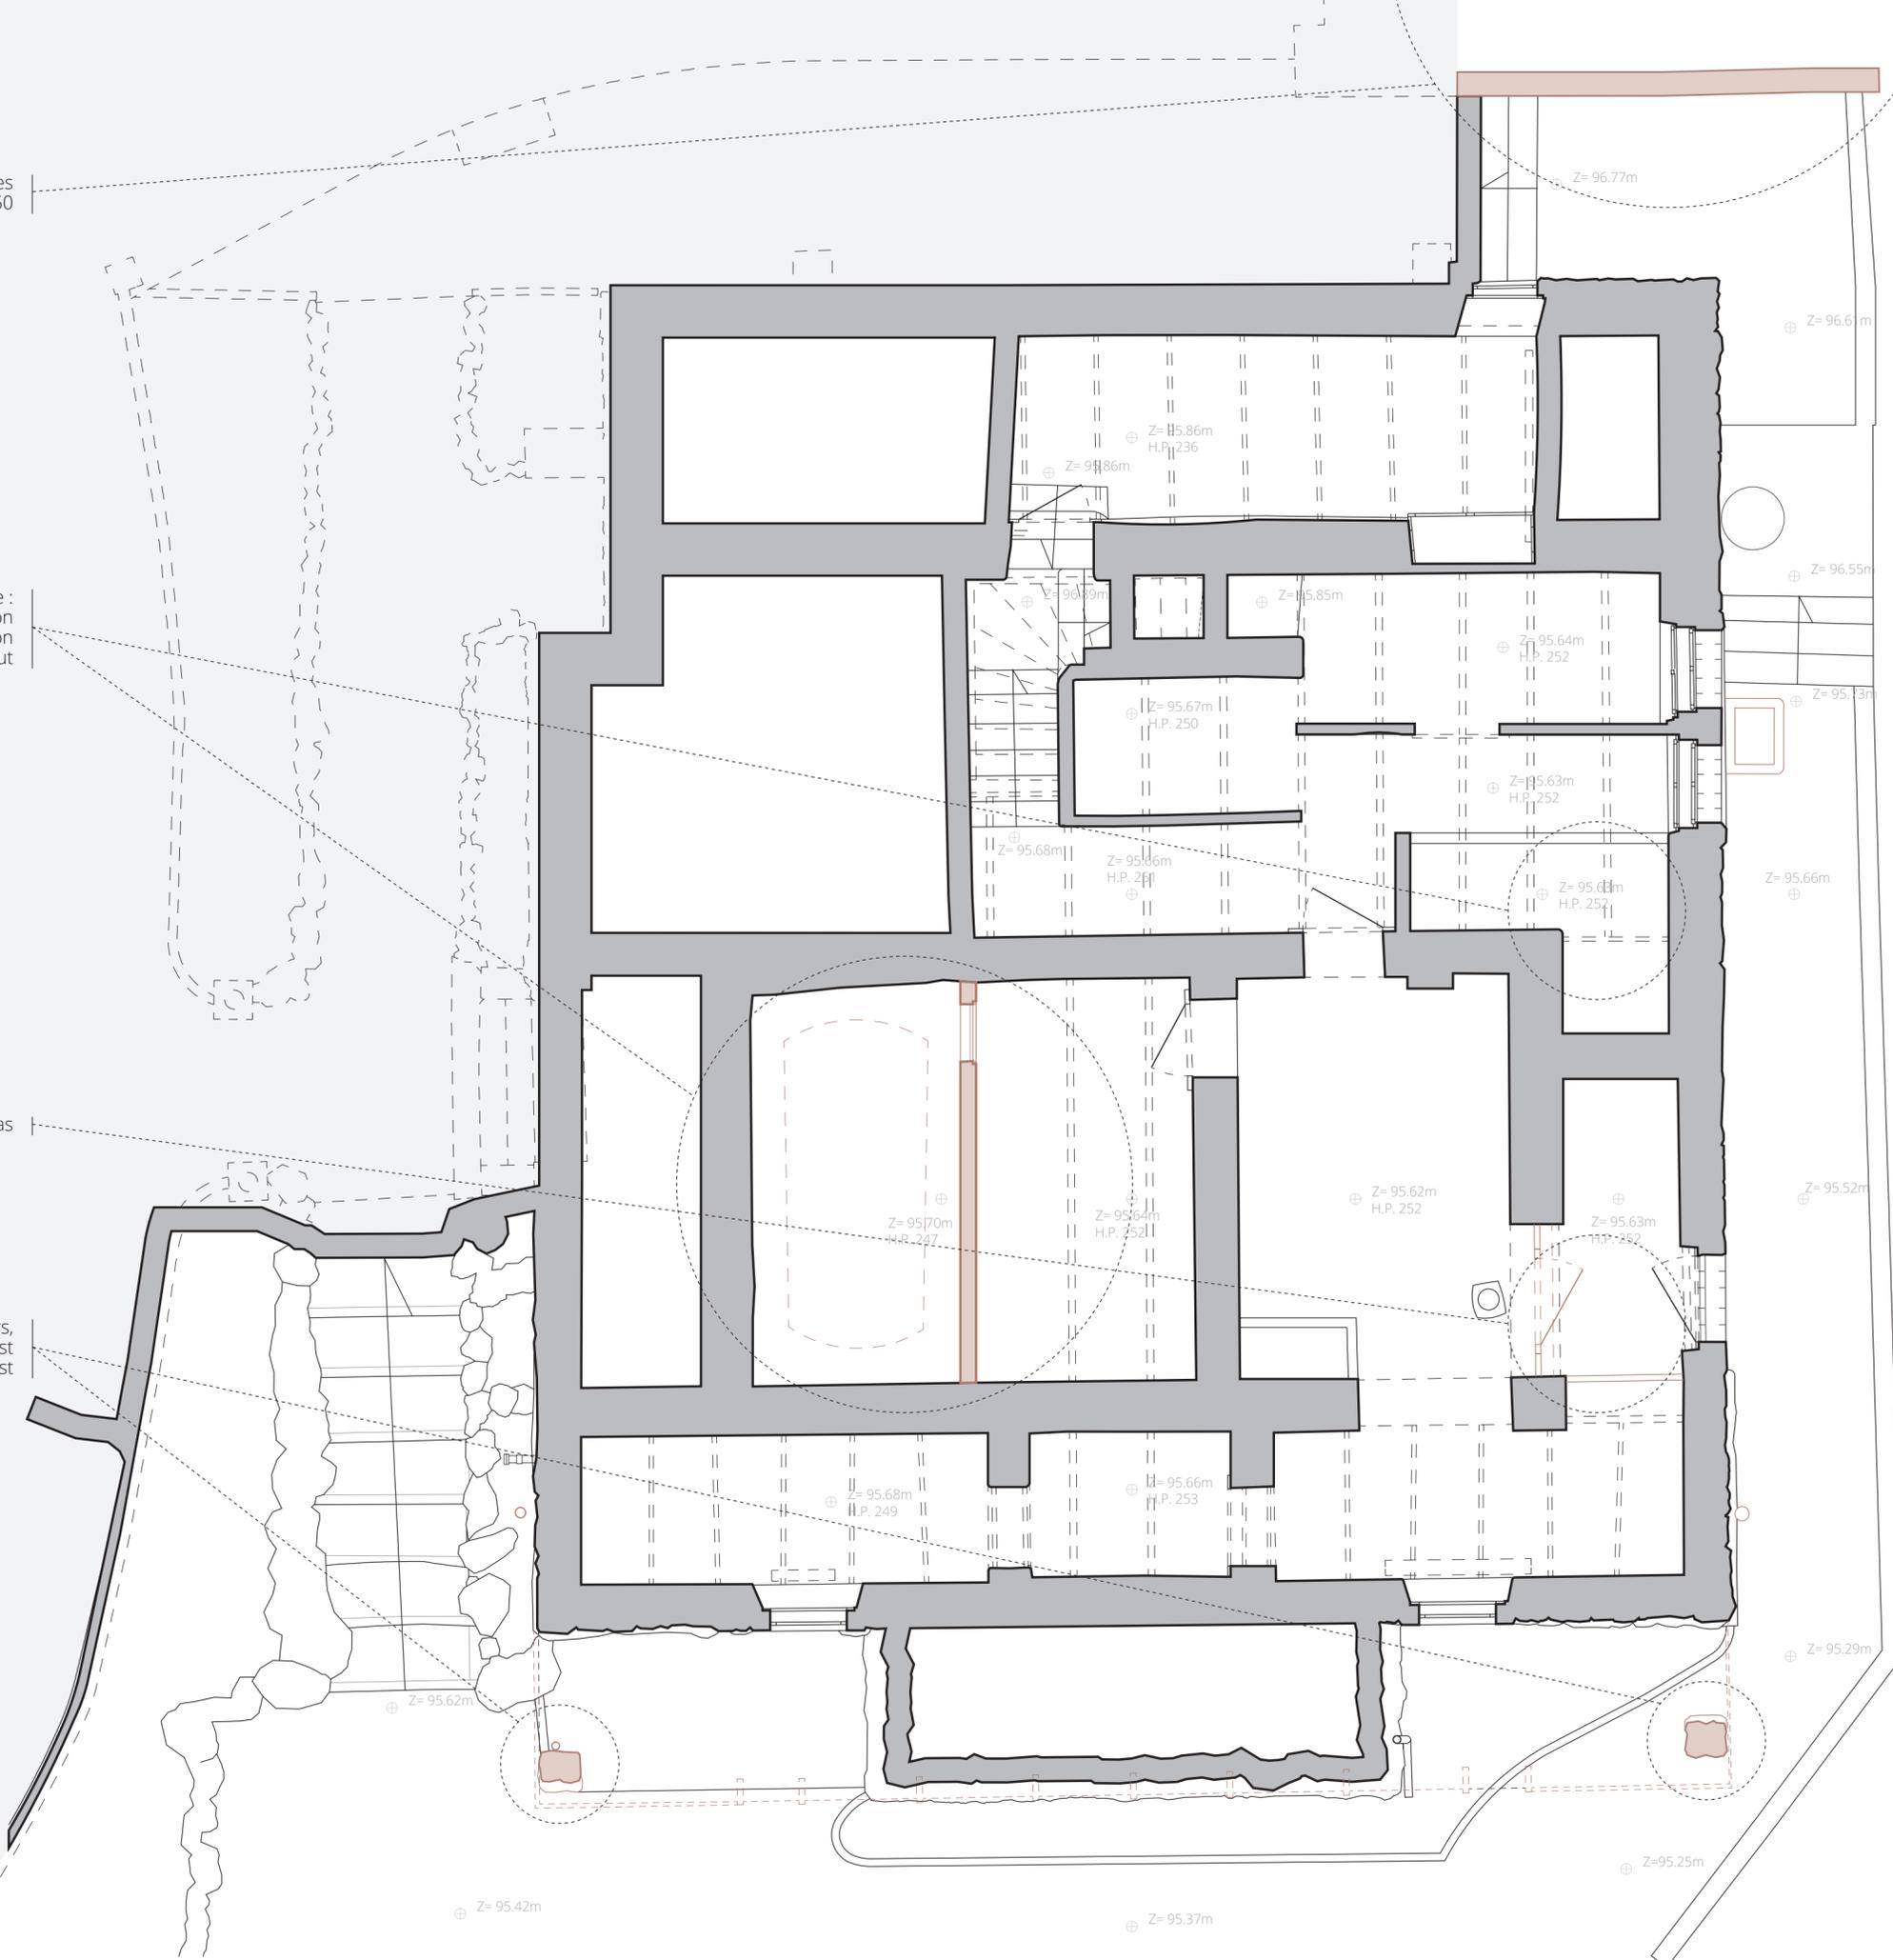
Ajout du garage et réaménagement des extérieurs au Nord-Ouest, années 50

Modification du système de chauffage : remplacement de la chaudière à charbon pour une chaudière à mazout, installation d'une citerne à mazout

Ajout de cloisons et d'une porte créant un sas

Extensions de la terrasse, ajout de piliers, entre 1959 et 1968, partie Sud-Ouest entre 1987 et 1995, partie Nord-Est

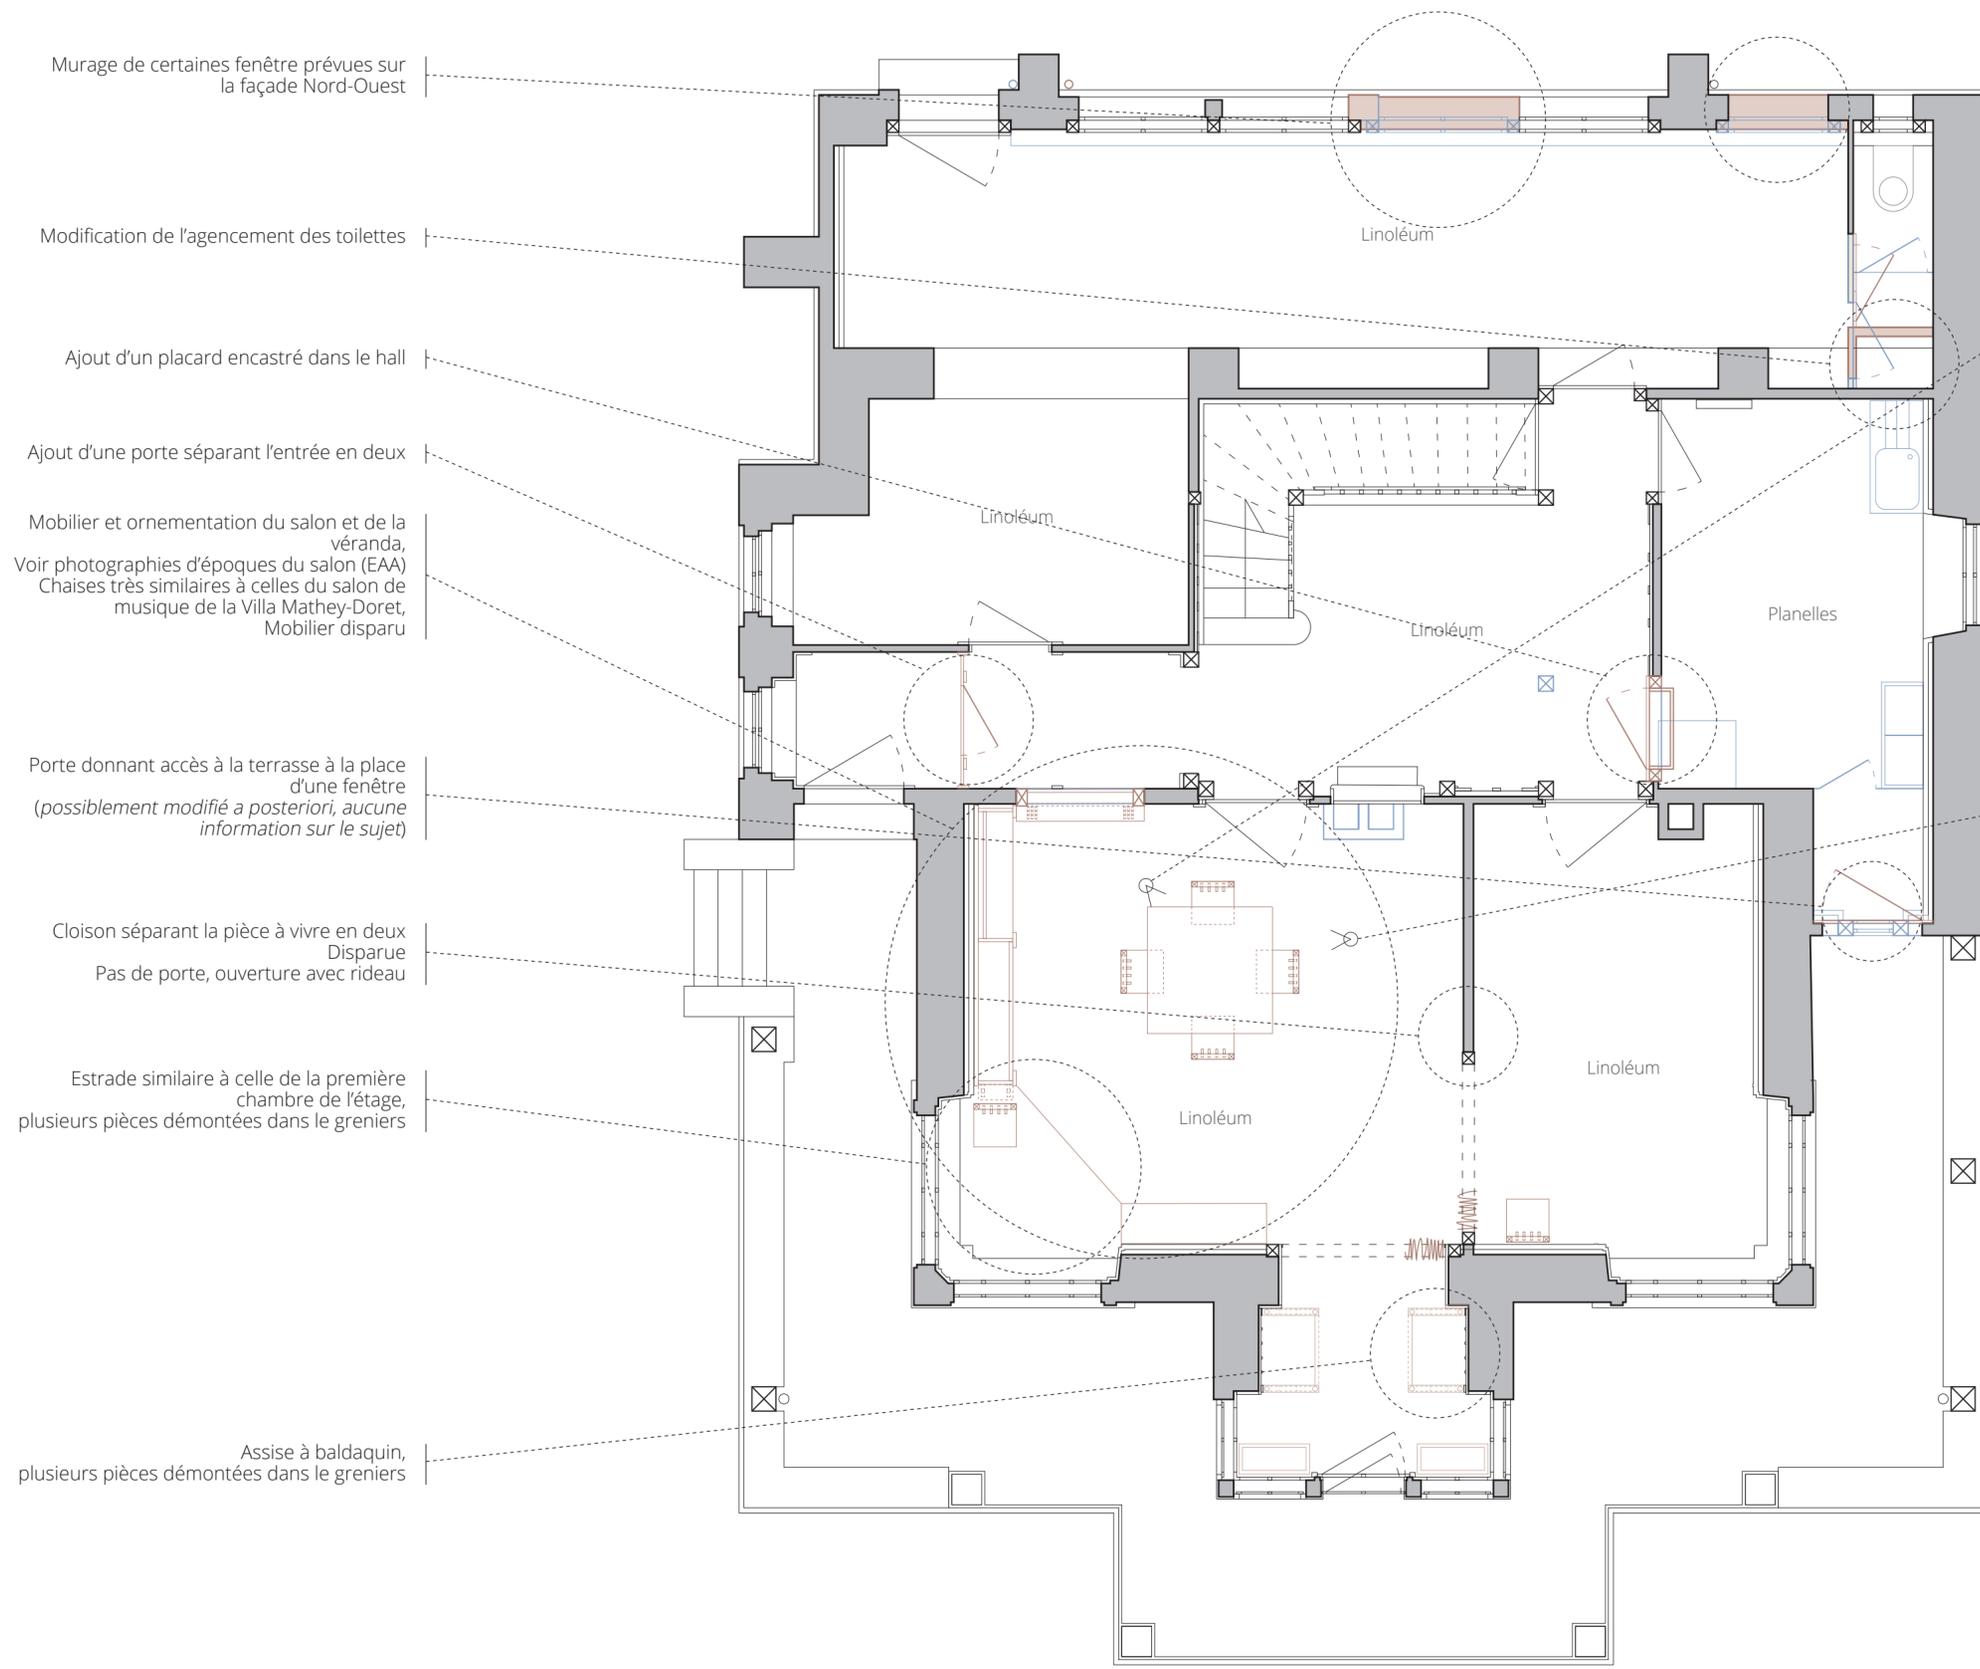
Plan du Rez-de-Chaussée, 1:50<sup>ème</sup>  
État d'origine, 1906, comparaison avec les plans de Ch. E. Jeanneret  
(d'après les plans d'archives, Bibliothèque de la Ville)

Murage de certaines fenètre prévues sur la façade Nord-Ouest

Modification de l'agencement des toilettes

Ajout d'un placard encastré dans le hall

Ajout d'une porte séparant l'entrée en deux

Mobilier et ornementation du salon et de la véranda,  
Voir photographies d'époques du salon (EAA)  
Chaises très similaires à celles du salon de musique de la Villa Mathey-Doret,  
Mobilier disparu

Porte donnant accès à la terrasse à la place d'une fenetre  
(*possiblement modifié a posteriori, aucune information sur le sujet*)

Cloison séparant la pièce à vivre en deux  
Disparue  
Pas de porte, ouverture avec rideau

Estrade similaire à celle de la première chambre de l'étage,  
plusieurs pièces démontées dans le greniers

Assise à baldaquin,  
plusieurs pièces démontées dans le greniers

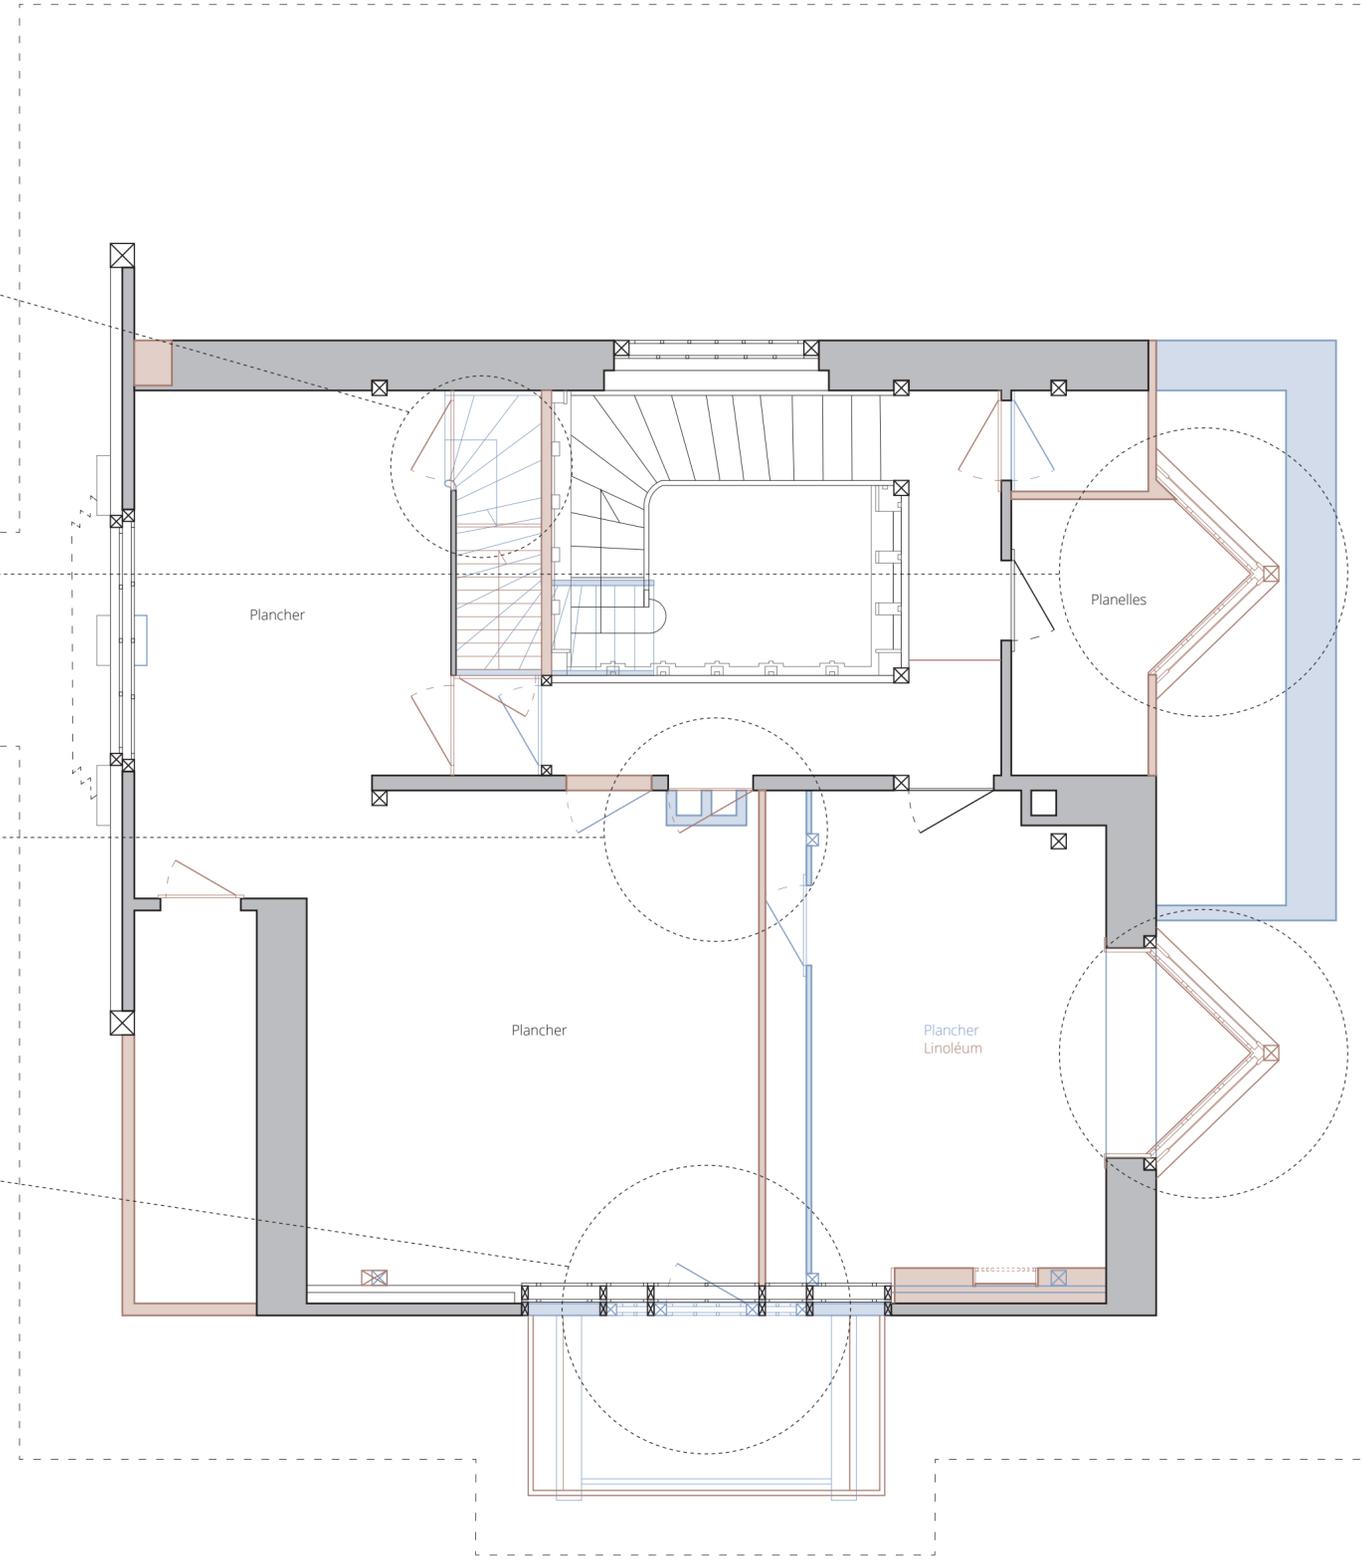
Plan de l'Étage 1:50<sup>ème</sup>  
État d'origine, 1906, comparaison avec les plans de Ch. E. Jeanneret  
(d'après les plans d'archives, Bibliothèque de la Ville)

Modification du sens de l'escalier menant aux combles

Modification majeure du plan et des ouvertures en façade Nord-Est (réalisé comme dessiné dans les coupes et les élévations d'archives)

Modification de la position de la porte et de la cloison entre les deux chambres

Modification du dessin de la fenêtre sur la façade Sud-Est, la baie tripartite devient une baie cinqpartite

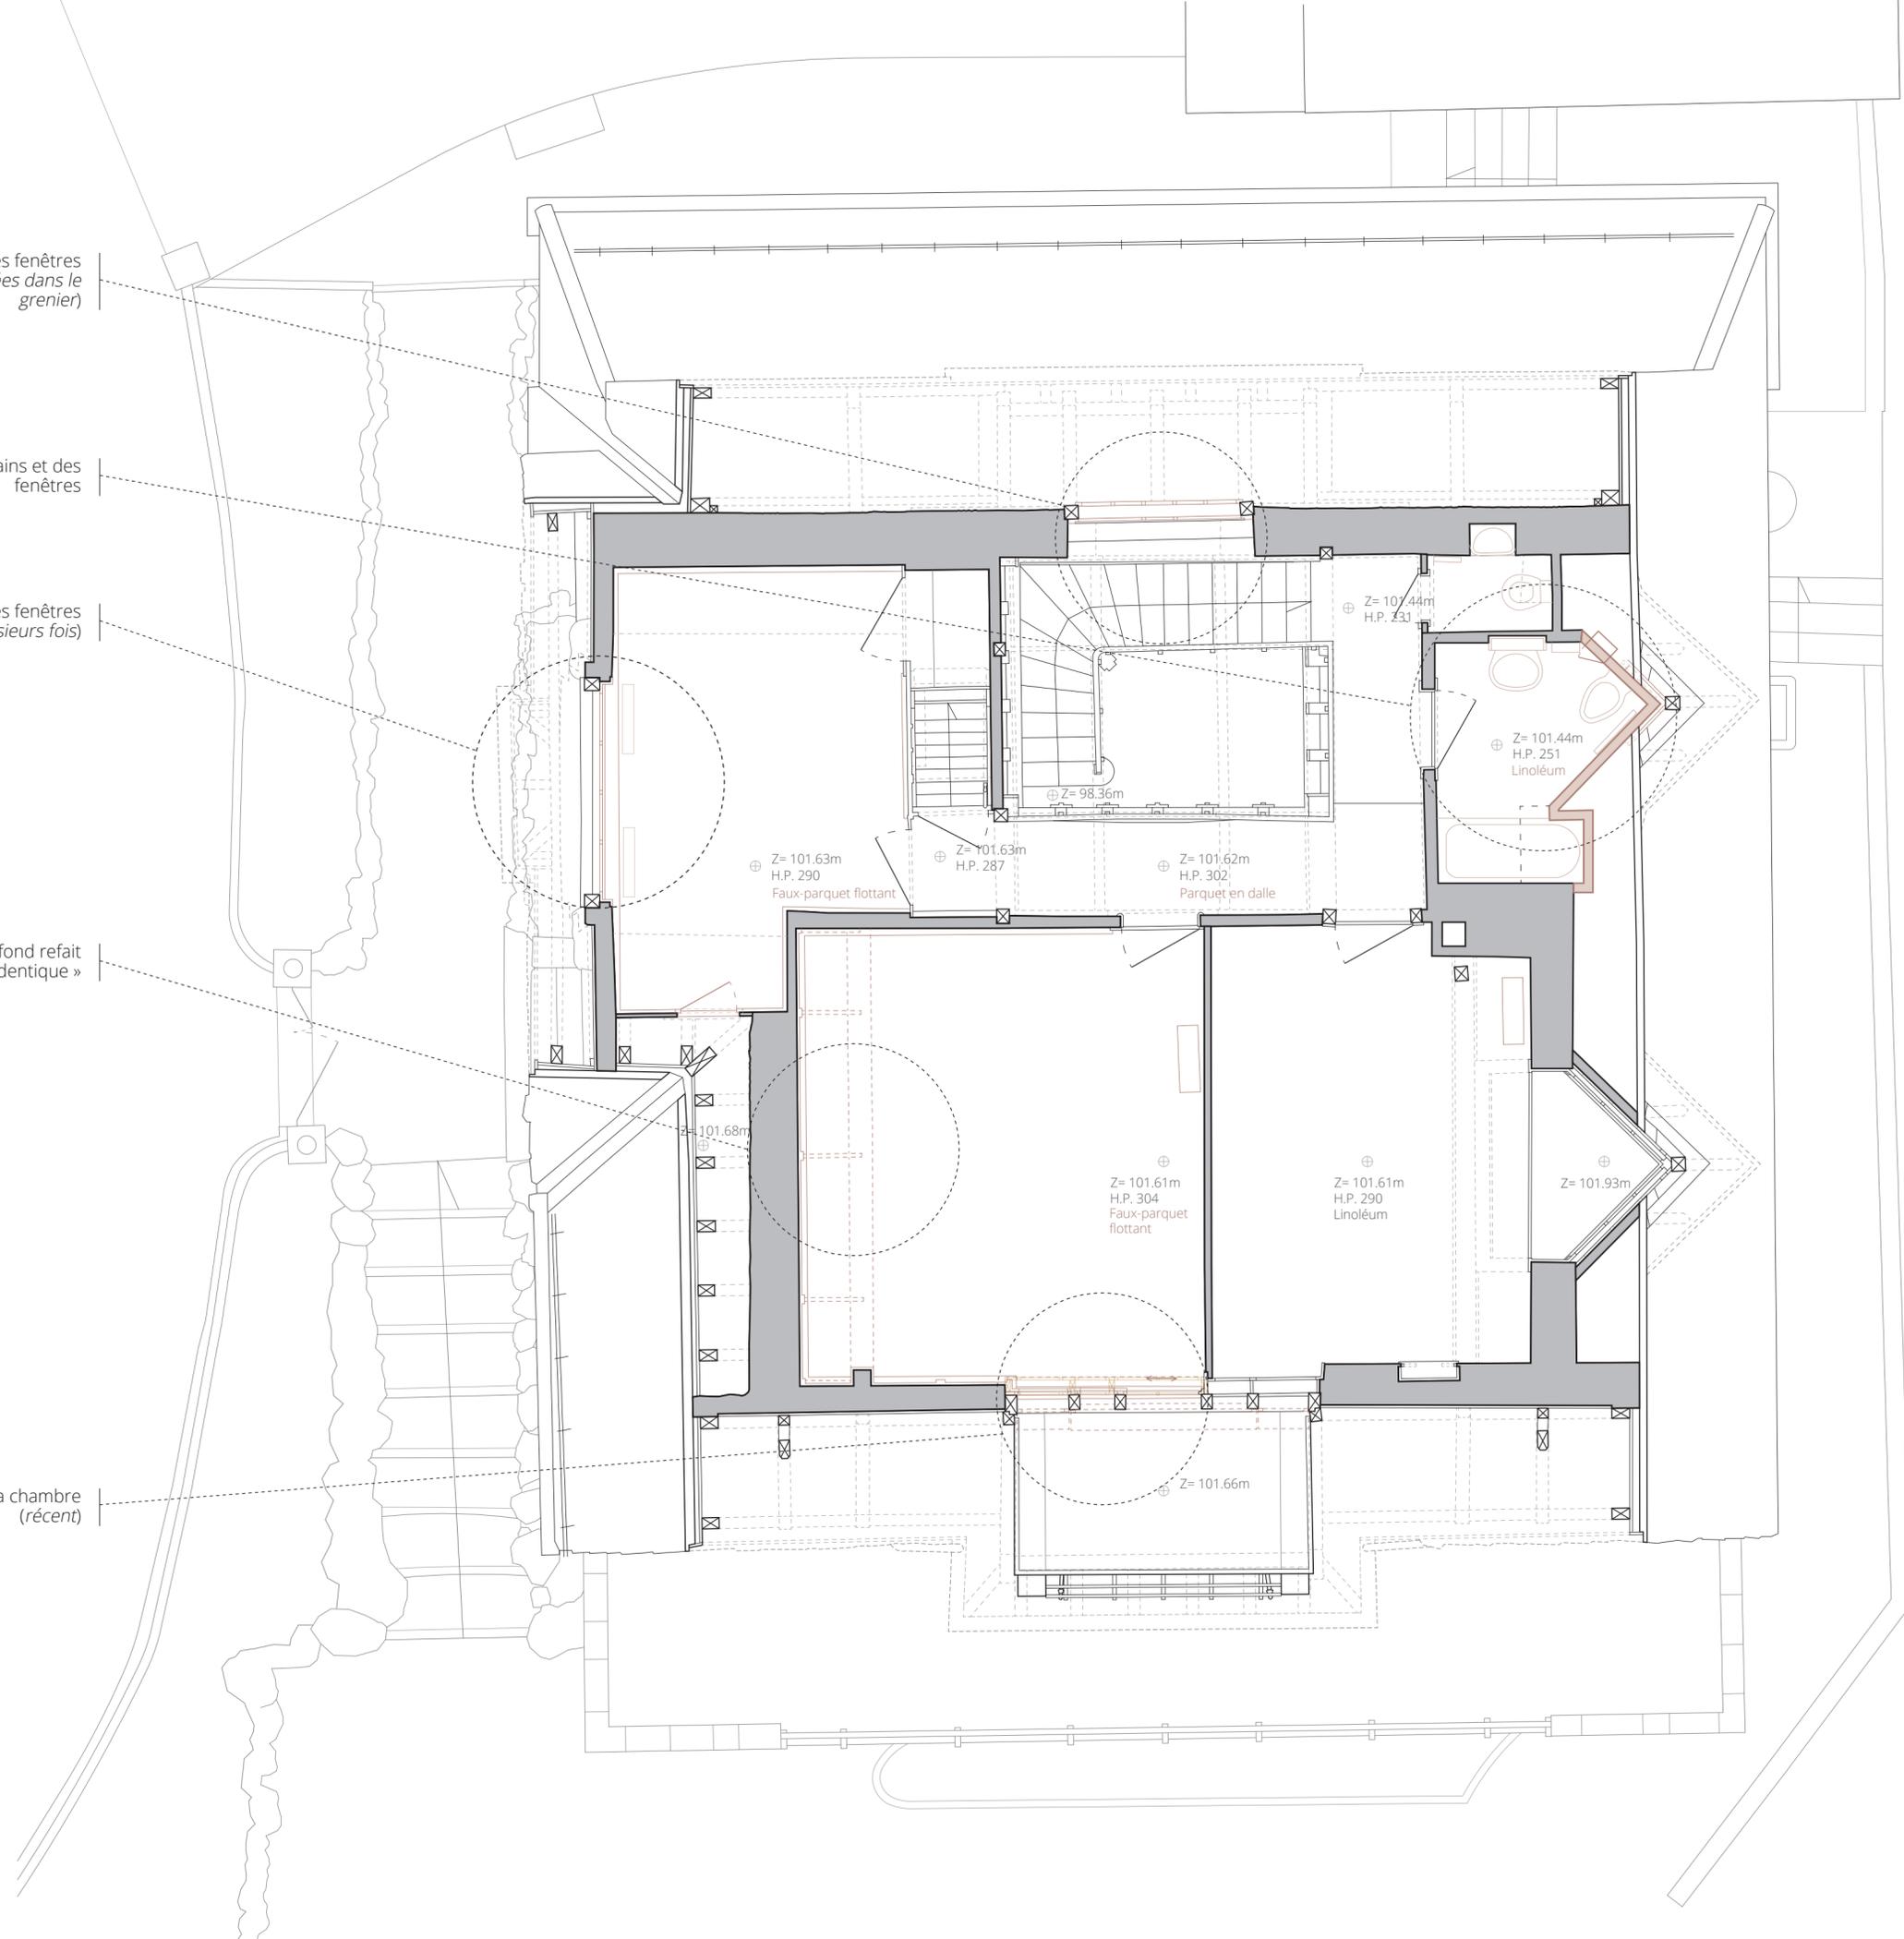
Plan de l'Étage 1:50<sup>ème</sup>  
État actuel, 2022, comparaison avec l'état d'origine  
(d'après les plans de l'entreprise Archeotech)

Changement des fenêtres  
(fenêtres d'origine entreposées dans le grenier)

Modification de la salle de bains et des fenêtres

Changement des fenêtres  
(plusieurs fois)

Décors en bois aux murs et au plafond refait  
« à l'identique »

Changement de la fenêtre de la chambre  
(récent)
