28. Conséquences des séismes en Calabre. L'histoire d'un réemploi particulier dans l'église castrale d'Akerentia

Consequences of the Earthquakes in Calabria. The History of a Particular Reuse in the Castle Church of Akerentia

Aurélie Terrier

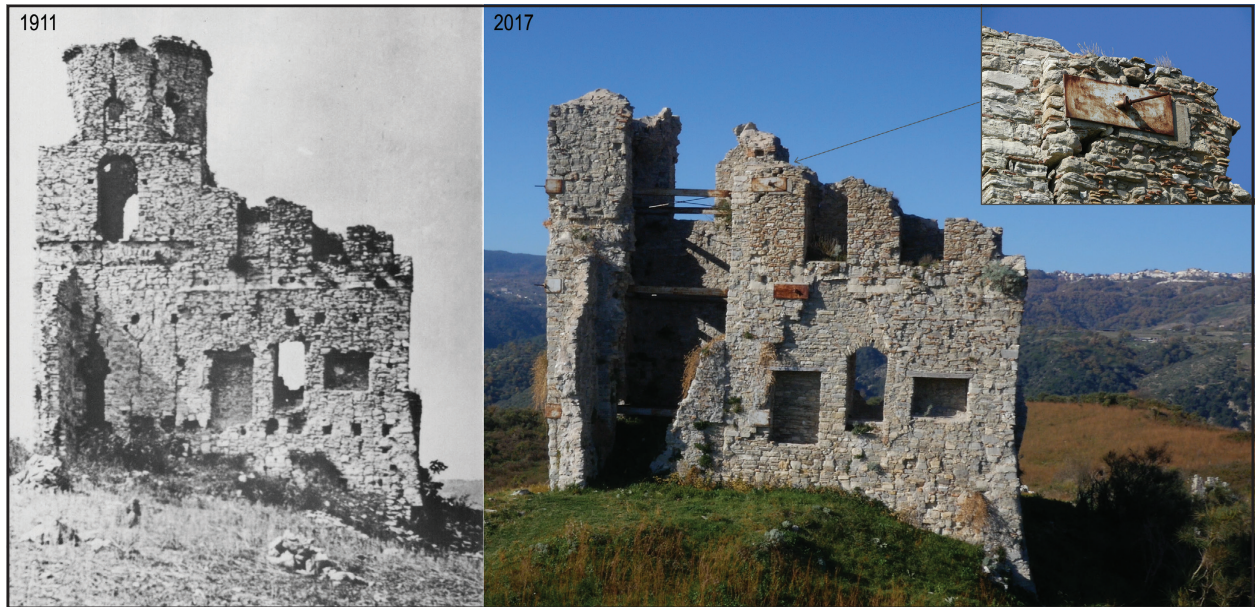
Figure 1. Photos du mur oriental de l'église castrale avec le clocher, à gauche en 1911, à droite en 2017 et détails de la fissure en médaillon (© SABAP-CS - © Kronos 4D - A. Terrier).

La première catégorie recouvre les vulnérabilités architectoniques de la structure bâtie, qu'il s'agisse d'une hétérogénéité des appareils, mais aussi l'insertion des baies (qui sont *de facto* des points sensibles) ou encore des effets de fragilisation à l'endroit des points d'ancrage des poutres (les niveaux de sol ou de charpente). Ces dommages ont été constatés en divers endroits de l'édifice, notamment sur le parement oriental du bâtiment (Figure 1, à gauche).

La deuxième catégorie rassemble les vulnérabilités liées à la présence de lignes de rupture dans la structure, notamment celles consécutives à des transformations : la mise en contact de maçonneries hétérogènes (entre anciennes et nouvelles structures accolées), mais aussi les techniques de construction qui se passent de tout chaînage à l'endroit où deux maçonneries porteuses sont en contact (nouveau mur sans liaison avec les précédentes structures). Ce type de dégradations est observable entre le mur oriental de l'église castrale et le clocher (Figure 1) : en effet, après arasement de certains murs, le clocher, construit entre la fin du XVIIIe et le milieu du XVIIIe siècle, a été installé en appui sur les structures de l'église, sans aucun chaînage et en cumulant également des faiblesses au niveau de la qualité des appareils. De fait ; malgré les restaurations réalisées en 1999 et l'installation de trois puissants tirants, le clocher continue de s'ouvrir en corolle et bascule lentement dans la pente sud.

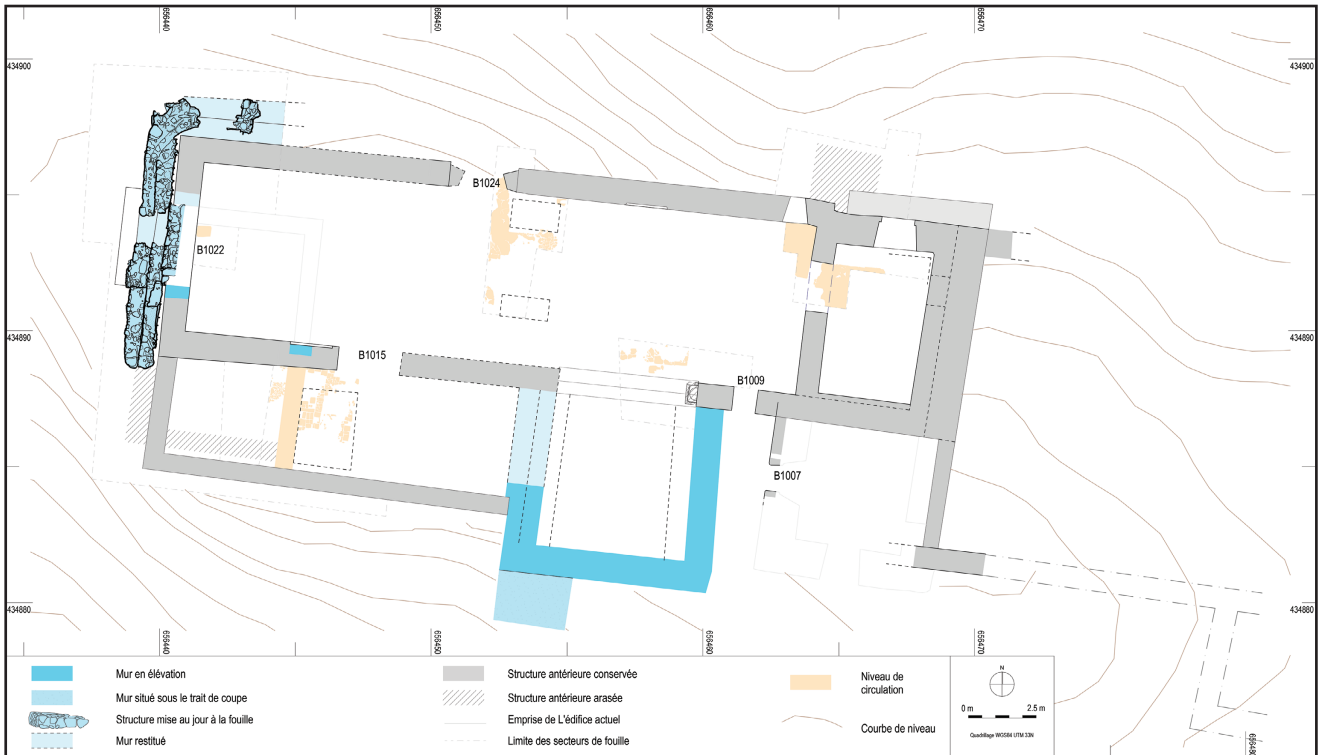
Figure 3. Phase 9, état de l'église dans le dernier quart du XVIIe siècle (A. Terrier).

Dans le dernier quart du XVIIIe siècle, l'église subit de nouvelles et importantes modifications dont la plus caractéristique est la création d'un accès occidental (B1022), inexistant jusqu'alors : les accès se faisaient antérieurement par une porte au nord (B1024) et une autre au sud (B1015). Les aménagements réalisés pour la mise en place de la nouvelle porte (B1022) sont effectués sur l'arase de plusieurs murs des états précédents, dont l'ancien clocher construit à la fin du XVe siècle ainsi qu'une partie d'un ancien secteur funéraire occidental (Figure 3).

forme de ce fragment, arrondie, les bords équarris et l'arrière simplement dégrossi suggèrent une utilisation pour une clé de voûte (Figures 3 et 4).

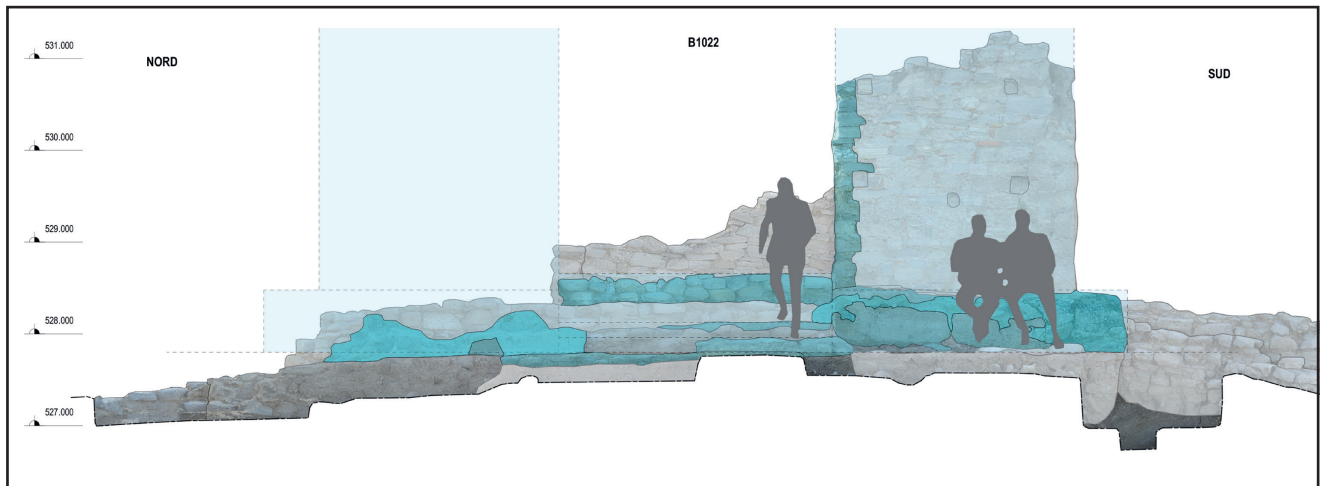
Figure 5. Aménagement du nouvel accès occidental (A. Terrier).

L'aménagement d'une grande porte occidentale (B1022) encadrée de banquettes extérieures de part et d'autre du passage marque une évolution significative dans la fonction de l'édifice (Figure 5). Alors que l'ancienne église n'était probablement fréquentée que par les nobles, le nouveau bâtiment semble s'ouvrir à un public plus large. Selon notre hypothèse, ces banquettes ne sont en rien anecdotiques, car elles offrent aux fidèles la possibilité de s'arrêter, de discuter et d'attendre. Ainsi, il est probable que l'église castrale perde son caractère privatif et s'ouvre à la population. De plus, la modification de l'entrée principale de l'église s'accompagne de la création d'un nouvel espace latéral sur deux niveaux, qui pourrait correspondre à la mise en place d'un espace religieux plus resserré : on note la présence d'une crypte (en sous-sol) et d'une probable chapelle (en rez-de-chaussée), qui pourrait avoir été dédiée aux membres de la famille seigneuriale. Le caveau en sous-sol directement accessible depuis une porte aménagée dans le mur sud, s'ouvre sur les espaces résidentiels.
