# **Versuche an Stützen aus ultra hochfestem Faserbeton**

**Institut de structures – Construction en béton**

**Projekt 00.02, Bericht 00.02.R5, August 2004**

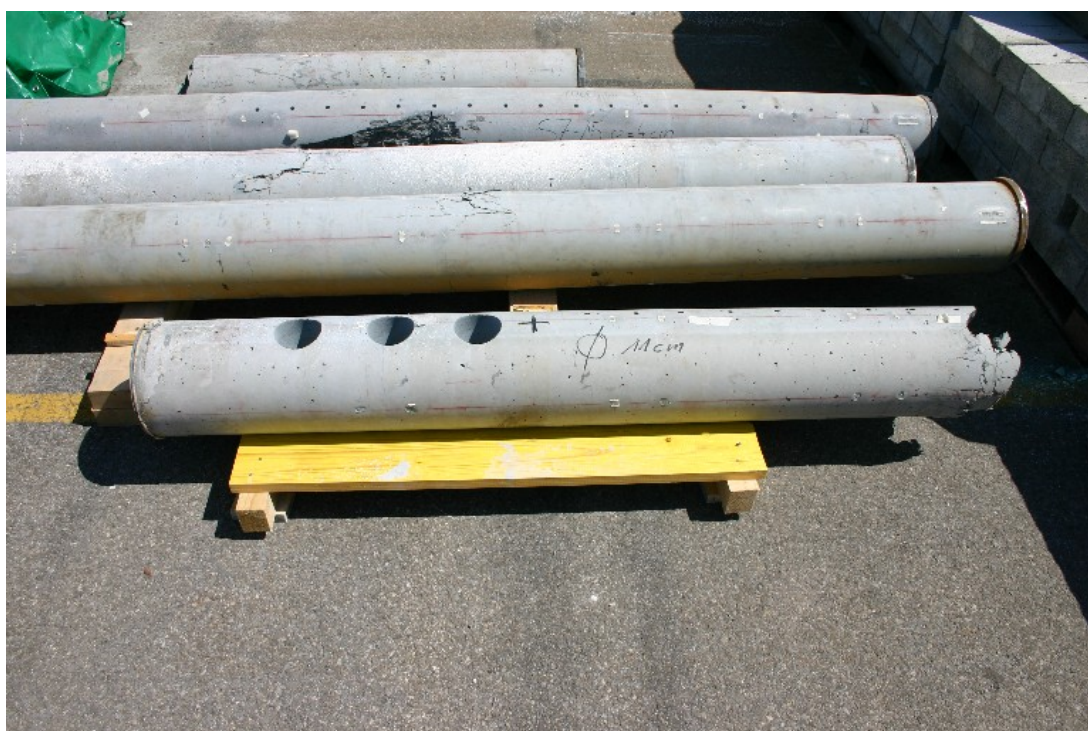
Abbildung 1: Die Bohrkern werden in der weitgehend unbeschadeten Zone zwischen Krafteinleitungs- und Bruchzone entnommen

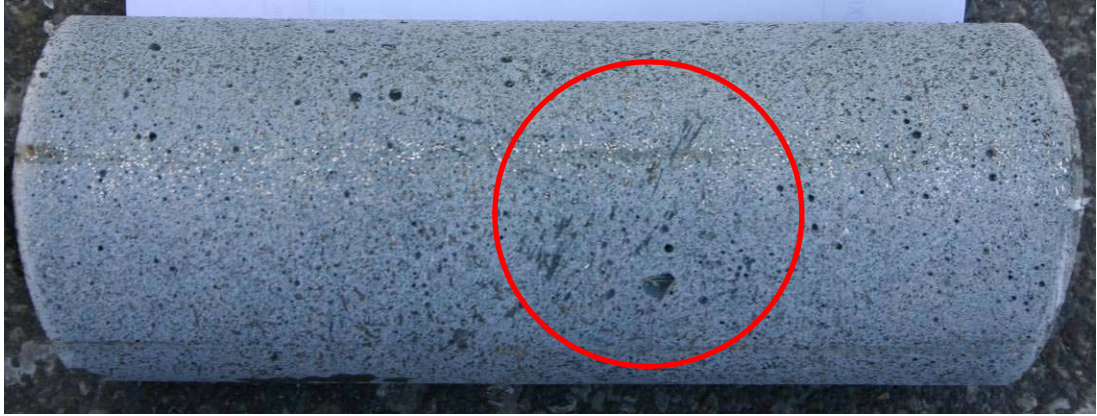
Abbildung 2: Ansicht in Richtung der Stützen-Längsachse (Blick von unten). In der Mitte sind zahlreiche Fasern zu erkennen, die weitgehend in der Ebene der Schnittfläche liegen

Die Schnittflächen der Bohrkern zeigen eine eindeutige Schichtung, die Verteilung und die Ausrichtung der Fasern ist nicht homogen. Es lässt sich eine wellenförmige Schichtung erkennen. Die Stützen sind stehend Betontiert worden. Auf den Bohrkern kann beobachtet werden, dass Flächen, die gegenüber der Stützen-Längsachse quer liegen ausgesprochen viele Fasern aufweisen, die in Schnittrichtung liegen (siehe Abbildung 2). Auf zur Längsachse parallelen Schnittflächen sind hingegen nur wenige solche Fasern zu sehen. Hingegen zeigen diese Flächen eine deutliche Schichtung des Materials (siehe Abbildung 3).

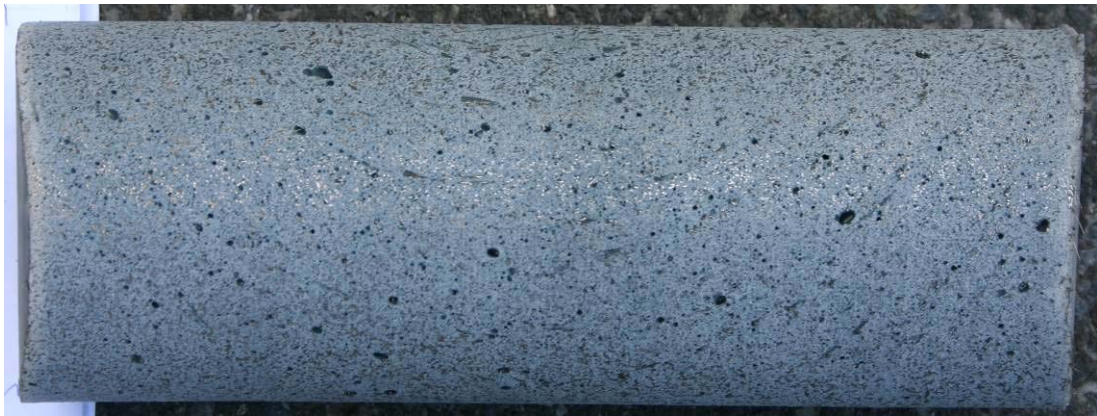
Abbildung 3: Ansicht quer zur Längsachse (Blick von der Seite). Eine Schichtung in Form von gegen oben geöffneten Kreisbögen ist zu erkennen

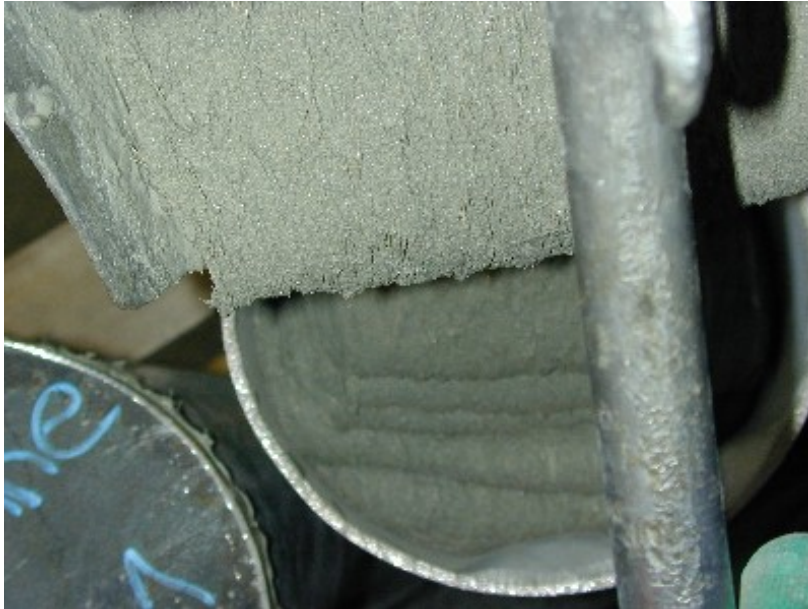
Abbildung 6: Der UHFFB füllt die Schalung in Schichten. Die Faltung ist in dieser Aufnahme gut zu erkennen

Diese Schichtung kann mit den Beobachtungen während dem Betonieren erklärt werden. Beim Einfüllen des Betons in die stehende Schalung fließt der Beton in einem Betonband in die lange Schalung. Beim Auftreffen dieses Betonbandes auf dem Boden der Schalung faltet sich das zähflüssige Betonband in horizontale Schichten und füllt kontinuierlich die Schalung in einem Zickzackmuster von unten nach oben auf. Nach und nach steigt eingeschlossene Luft auf und entweicht, was dazu führt dass der Beton im Kern absackt, während er im Randbereich von der Schalung gebremst wird. Dies führt zu der beobachteten bogenartigen Schichtung (siehe Abbildung 4 bis Abbildung 6).

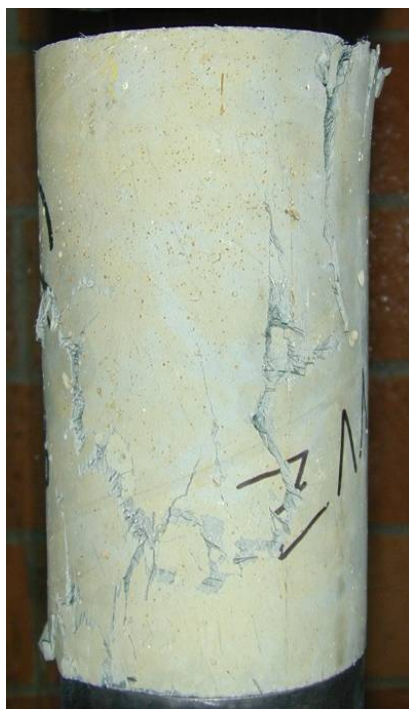
Abbildung 10: Bruchbild eines 11-cm-Zylinders

Der Bruch geschieht jeweils entlang einer oder mehrerer Diagonalen. Dabei entstehen nicht saubere Bruchflächen, sondern es bildet sich vielmehr entlang dieser Diagonalen eine Vielzahl von kleineren und grösseren Rissen aus (siehe Abbildung 10). Bei den gebohrten Prüfkörpern lässt sich gut beobachten, dass die Risse der Schichtung des Materials folgen. Bei sämtlichen 3 Prüfkörpern ist der Bruch entlang dieser Schichtung erfolgt (siehe Abbildung 11).

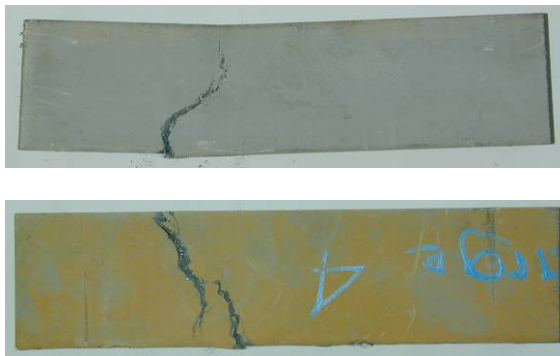
Abbildung 23: Prüfkörper B1-C4 von der Seite (oben) und von unten (unten)

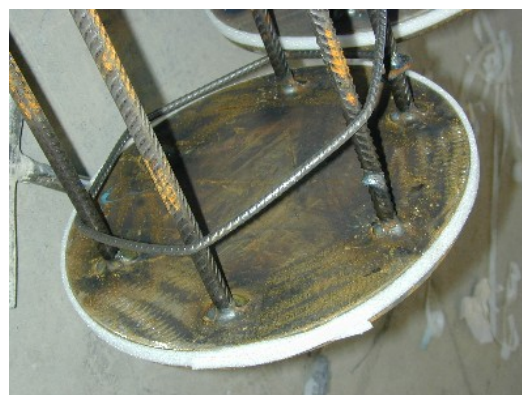
Abbildung 26: Fussplatte mit aufgeschweissten Bewehrungsstäben. (Bei diesem Beispiel handelt es sich nicht um eine der Stützen, die für die Versuche benutzt werden)

**Die Herstellung** der Prüfkörper erfolgt am 20 November 2003 in der Werkshalle der Firma Alphabeton in Ruswil (LU) (siehe Abbildung 25). Es werden Einweg-Kartonschalungen verwendet. Bei den Stützen mit Hohlquerschnitt dient ein Geberitrohr als verlorene innere Schalung. Die Stützen werden stehend betoniert. Dabei dient eine massive Stahlplatte als verlorene Schalung am Fuss der Stütze. Auf diese Fussplatte sind die Bewehrungsstäbe aufgeschweisst (siehe Abbildung 26). Wo dies möglich ist, ist bereits auch die obere Endplatte aufgeschweisst, ein Loch in ihrer Mitte ermöglicht das Einfüllen des Betons. Bei den unbewehrten Stützen, sowie bei den Stützen mit Hohlquerschnitt ist dies nicht möglich. Entsprechend wird zunächst der Beton gegossen und die obere Endplatte anschliessend auf die Betonoberfläche aufgelegt. Im Falle der Stützen vom Typ S5 werden die Bewehrungsstäbe anschliessend von aussen mit der Endplatte verschweisst. Die Endplatte verfügt dabei über vorgefertigte Löcher, in die die Bewehrungsstäbe eingepasst werden können.

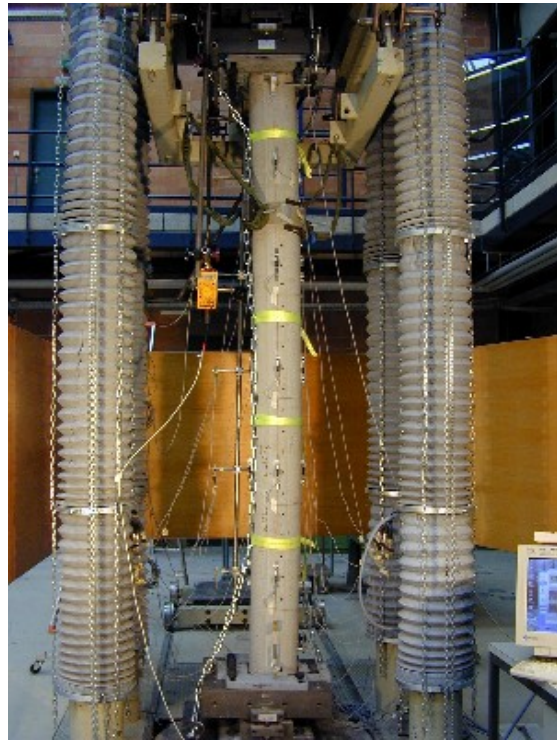
Abbildung 29: Sicht von Norden auf den Versuchsaufbau

Die Stützen werden in einer 10 MN-Pressen getestet. Sie sind dabei zwischen zwei Linienlagern beidseitig gelenkig gelagert (siehe Abbildung 28 und Abbildung 29). Die Gelenke sind derart ausgebildet, dass die Ausmitte der Kräfteinleitung auch bei einer Verdrehung des Gelenks konstant bleibt. Mit beidseitig jeweils vier Stahlplatten, die auf die Linienlager aufgeschraubt werden, kann die Stütze millimetergenau positioniert werden und damit die Ausmitte der Kräfteinleitung eingestellt werden. Die Stützen werden dabei, verglichen mit der Position beim Betonieren, kopfüber eingebaut. Im Weiteren werden für Orts- und Richtungsangaben jeweils Himmelsrichtungen verwendet. Dabei ist anzumerken, dass die Stütze derart eingebaut wird, dass sie Richtung Westen ausknickt.

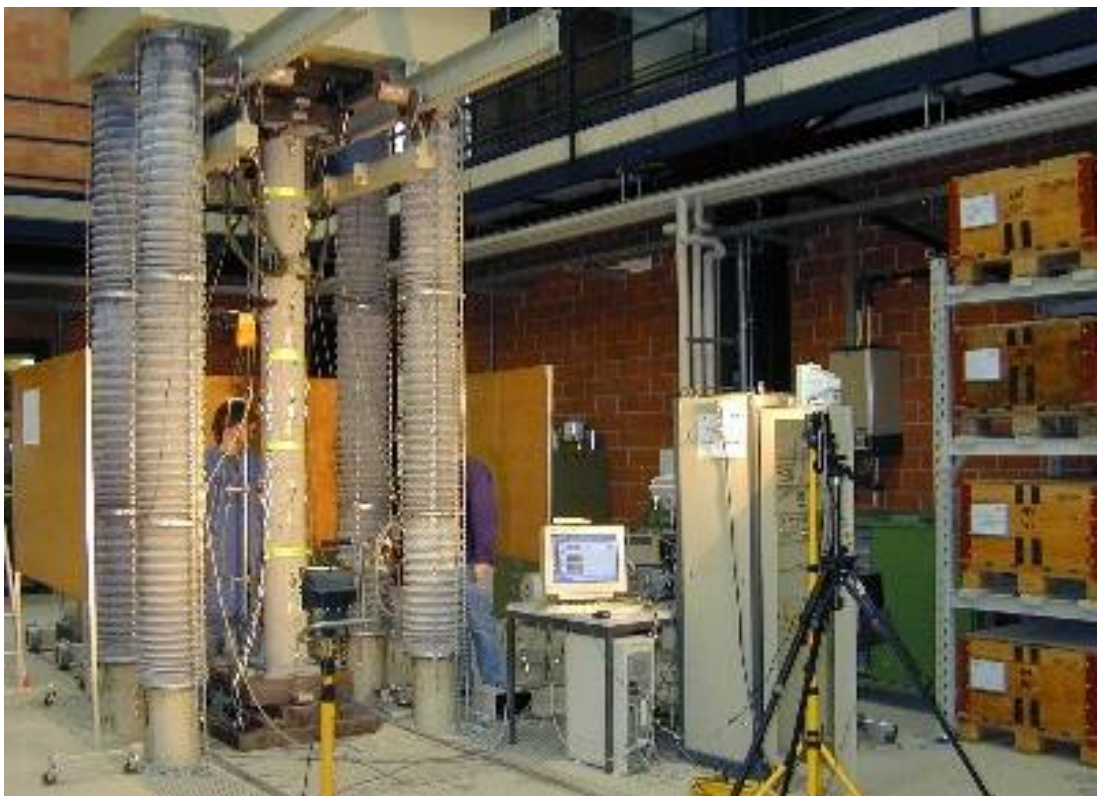
Abbildung 31: Versuchsaufbau

Zur Verhütung von Schäden durch Betonabplatzungen wird der Versuchstand ausserdem mit verschieblichen Holzwänden abgeschildert (siehe Abbildung 31).

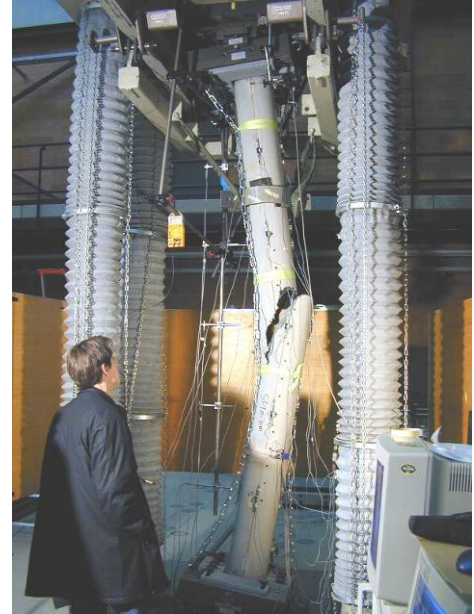
Abbildung 33: Nach dem Bruch (hier Stütze S1-1) ist die Wichtigkeit der Sicherungssysteme gut zu erkennen

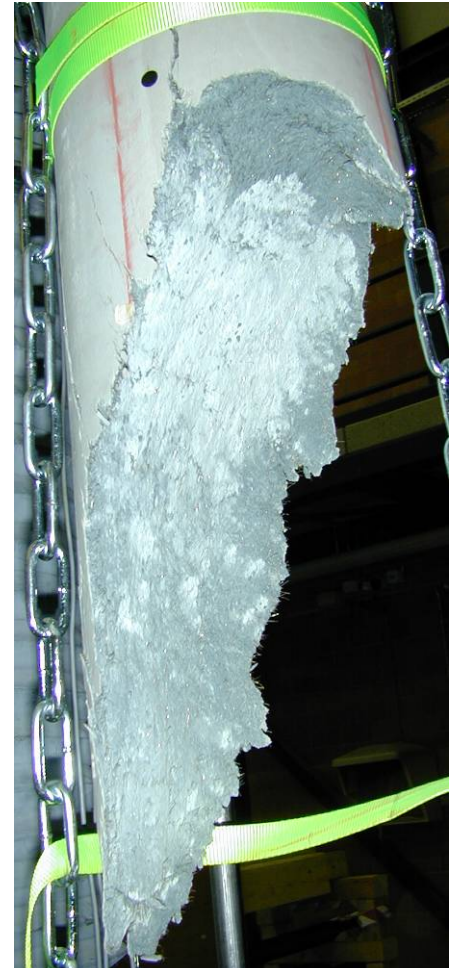
Abbildung 42: Bruchfläche

Die Bruchfläche ist klar in 2 Zonen geteilt. Die eine (links in Abbildung 42) ist die Druckbruchzone. Sie ist gegenüber der Bauteilachse nur leicht geneigt (ungefähr  $15^\circ$ ). Die Bruchfläche in der Zugbruchzone steht hingegen weitgehend senkrecht zur Bauteilachse. Die Druckbruchzone hat eine Tiefe von ungefähr 16 cm, die restlichen 8 cm entfallen auf die Zugbruchzone.

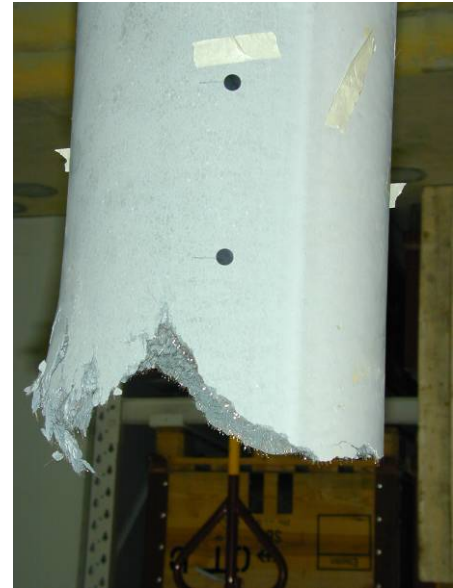
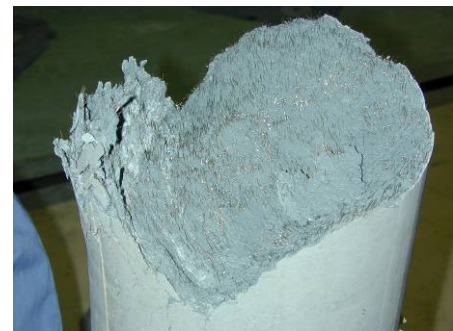
Abbildung 50: Die Bruchfläche in Seitenansicht (oberes Bild) und schräg von oben (unteres Bild)

Die Bruchfläche lässt sich wie im Versuch S1-1 in eine Druck- und eine Zugbruchzone teilen. Die Druckbruchzone macht hier ungefähr 5.5 cm aus, die Zugbruchzone 18.5 cm. Die Druckbruchzone ist in mehrere Schollen gespalten, deren Bruchflächen jeweils nur leicht gegenüber der Bauteilachse geneigt sind. Die Zugbruchfläche ist am gezogenen Rand weitgehend senkrecht zur Bauteilachse und krümmt sich zur Mitte der Stütze hin.

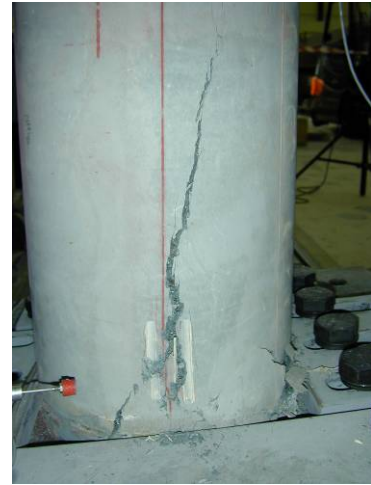
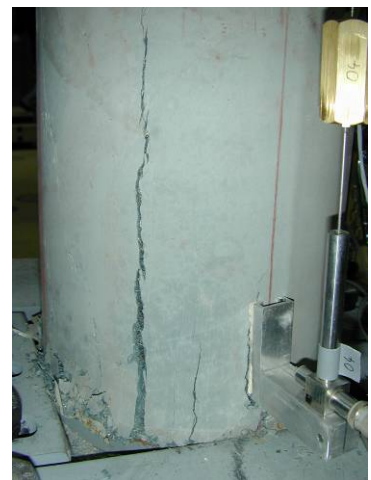
Abbildung 58: Die Bruchstelle von Süden (oben) und von Norden (unten)

Die Stütze bricht bei einer Axiallast von 1992 kN. Der frühzeitige Bruch findet nicht auf Grund des Momentes 2. Ordnung in der Bauteilmitte, sondern im Lasteinleitungsbereich am Stützenfuss statt. Nach Erreichen der Maximallast fällt die Kraft rasch unter 1900 kN. In der Folge sinkt die Kraft langsam weiter bis auf ca. 1660 kN bevor sie wieder nach und nach bis auf 1845 kN steigt. Nachdem die Kraft nach dieser Marke wieder kontinuierlich zurückgeht, wird der Versuch abgebrochen, da kaum mehr Hoffnung besteht, dass die Kraft noch einmal so weit steigen wird, dass es zu einem Bruch auf Grund des Momentes 2. Ordnung kommen wird. Beim Bruch am Stützenfuss bildet sich ein Riss unter der Verankerung des Wegmessers, der die Horizontalverschiebung misst. Dadurch fällt diese ab, weshalb im Nachbruchbereich die entsprechenden Messungen fehlen. Die Ausmitte 2. Ordnung, für deren Berechnung dieser Messwert benötigt wird, ist deshalb im Nachbruchbereich nicht zuverlässig zu berechnen.

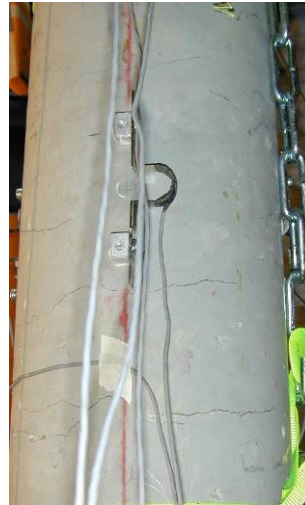
Abbildung 64: Zugrisse

Die Kraft steigt kontinuierlich bis zum Maximalwert von  $N = 1879$  kN. Auf diesem Wert stabilisiert sie sich ungefähr eine Minute, oder 0.24 mm Maschinenweg, bevor die Stütze in einem explosionsartigen Bruch in zwei Teile zerbricht. Während der Belastung finden bei ca.  $N = 950$  kN erste kleine Abplatzungen am Stützenfuss statt. Bei ungefähr  $N = 1500$  kN kann auf halber Stützhöhe der erste Zugriss beobachtet werden. Mehrere Zugrisse öffnen sich danach deutlich, bevor die Stütze zerbricht (siehe Abbildung 64).

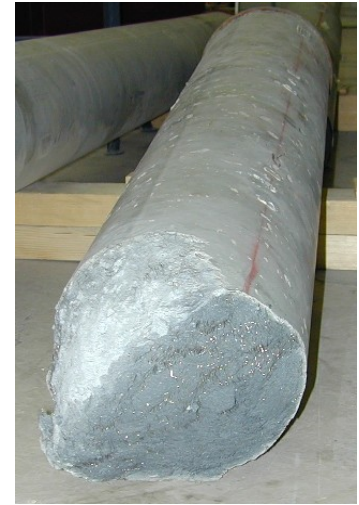
Abbildung 65: Bruchfläche

Der Druckbruchzone der Bruchfläche ist ungefähr 7 cm tief, die Zugbruchzone entsprechend 17 cm.

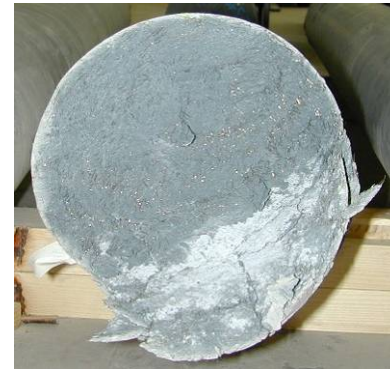
Abbildung 67: Bruchfläche

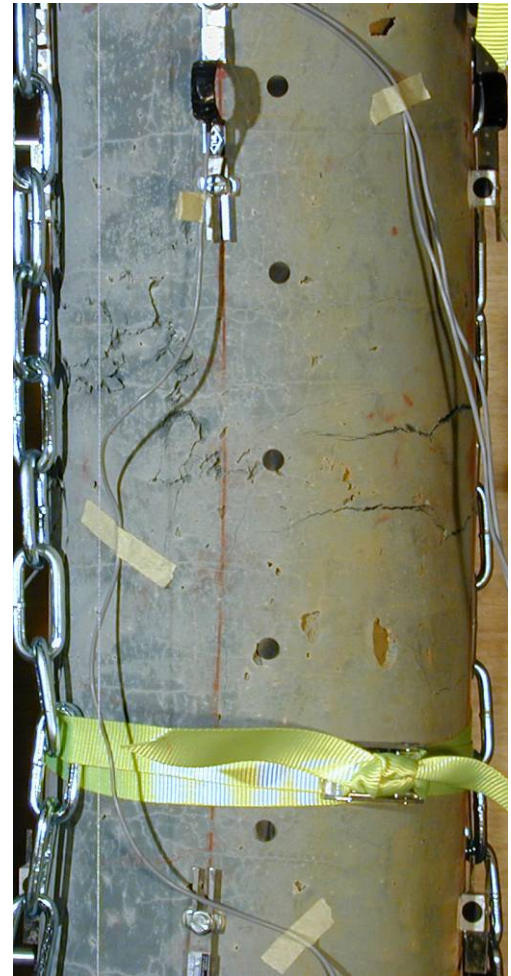
Abbildung 75: Plastisches Gelenk ungefähr 1.3 m über dem Stützenfuss

In den Abbildung 74 und Abbildung 75 ist das plastische Gelenk zu sehen. Auf der Druckseite (links) bildet sich eine Vielzahl von zusammenhängenden Rissen, die in alle Richtungen verästelt sind. Auf der Zugseite (rechts) gehen 2 Zugrisse auf. Die Beobachtungen haben gezeigt, dass die Zugrisse in der Regel dort entstehen, wo bereits Schwindrisse vorliegen.

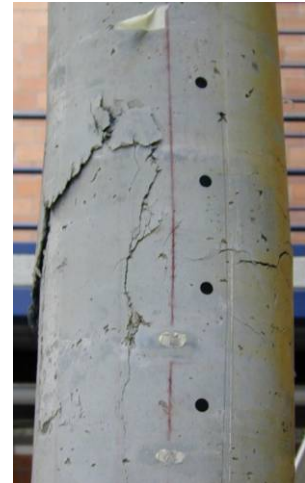
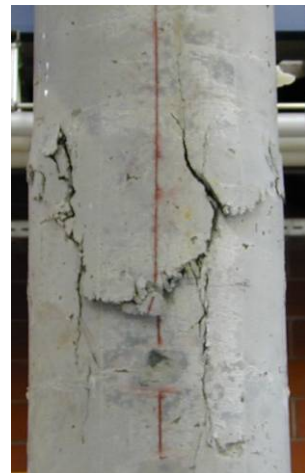
Abbildung 83: Das plastische Gelenk von Norden (oben) und von Osten

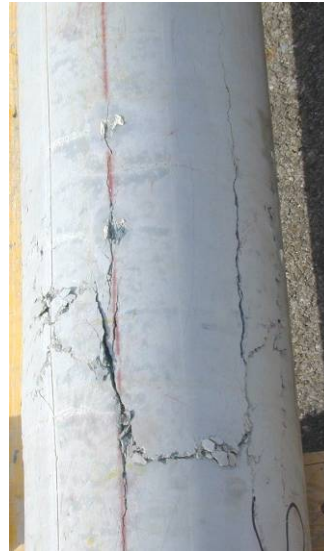
Abbildung 90: Plastisches Gelenk aufgenommen von der Druckseite

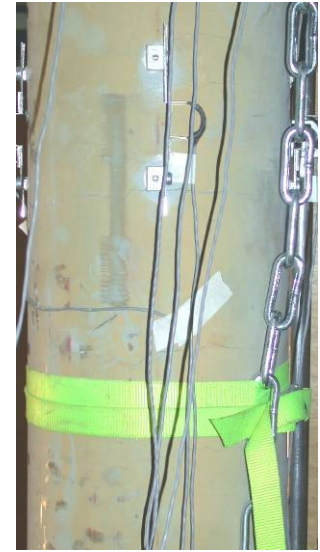
Abbildung 91: Zugrisse auf der Höhe des plastischen Gelenks

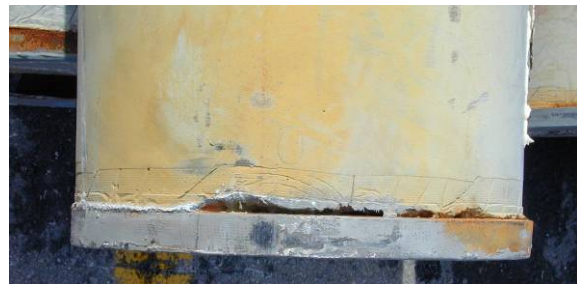
Abbildung 93: Hohlraum über der Endplatte am Stützenfuß

Wie auch einige andere Stützen, weist auch die Stütze S3-7 einen sichtbaren Hohlraum auf über der unteren Endplatte (siehe Abbildung 93). In diesem Fall führt diese Schwachstelle zum Glück nicht zu einem vorzeitigen Bruch des Prüfkörpers, das Foto zeigt aber eindeutig, dass dieses konstruktive Detail eine Schwachstelle des Bauteils bildet.

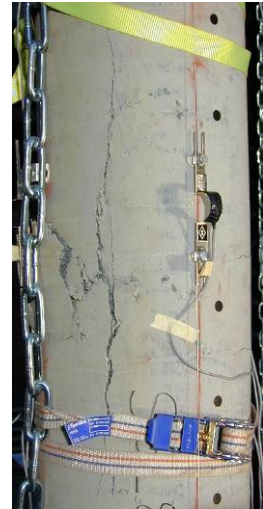
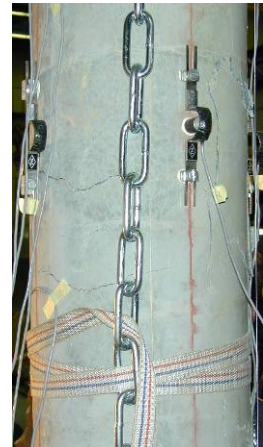
Abbildung 99: Entwicklung der Verformung (photogrammetrische Messungen liegen von diesem Versuch keine vor)

Abbildung 100: Randdehnungen auf der Druckseite bei der Nachbruch-Momentaufnahme  $N = 2527$  kN (in rot: Elastizitätsgrenze)

Das plastische Gelenk bildet sich genau auf halber Höhe der Stütze. Die Darstellung der Randdehnungen in Abbildung 100 zeigt die sehr starke Stauchung der Randfaser des SQS im Nachbruchbereich. Grund dafür ist, dass sich ein Druckriss im Messbereich des entsprechenden Omegas bildet (siehe Abbildung 101 oben).

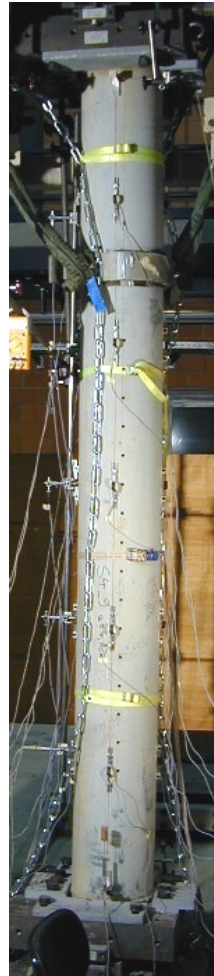
Abbildung 108: Der Bruch findet am Fuss der Stütze statt

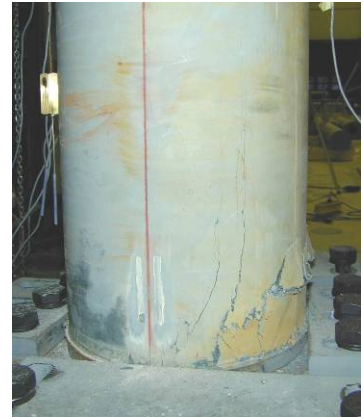
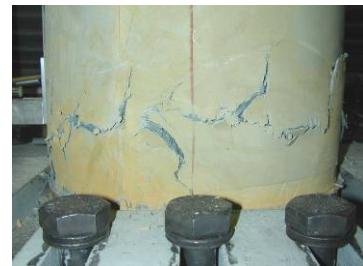
Abbildung 109: Die Bruchstelle von Süden (oben), Osten (Mitte) und Norden

Bei der Betrachtung der Abbildung 107 ist zu beachten, dass der Massstab bedeutend grösser ist als bei den Stützen mit Vollquerschnitt. Der Hohlquerschnitt ist sehr steif, so dass es nur zu einem geringen Moment 2. Ordnung kommt. Deshalb kommt es zu keinem Knickversagen, sondern zu einem Bruch am Stützenfuss, einer Schwachstelle des Bauteils (siehe Abbildung 109).

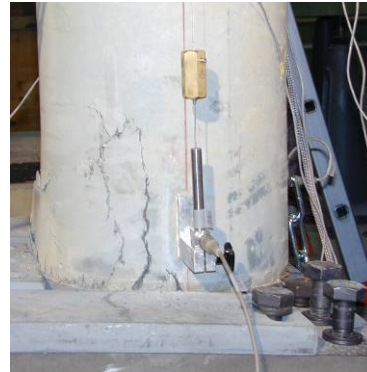
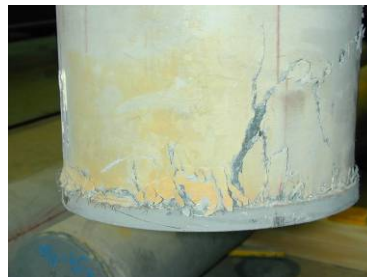
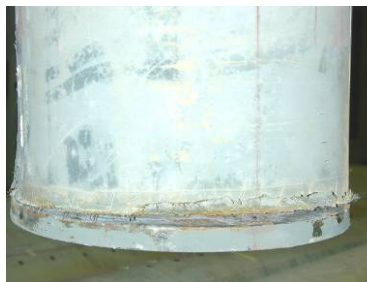
Abbildung 115: Entwicklung der Verformung

Abbildung 116: Die Bruchstelle am Stützenfuss von Norden (oben), Osten (Mitte) und von Westen

Wiederum bricht die Stütze an ihrem Fuss (vergleiche Abbildung 115). Dabei bricht der Beton auf der Druckseite, während auf der Zugseite ein Riss zwischen der Fussplatte und dem Beton aufgeht (siehe Abbildung 116).

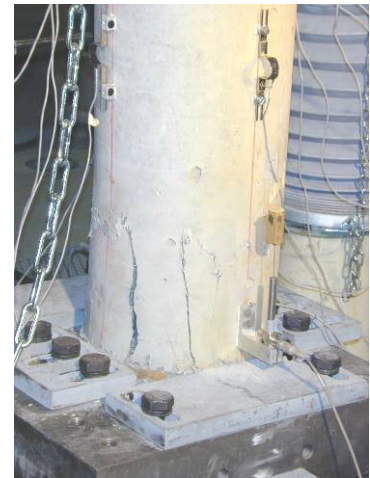
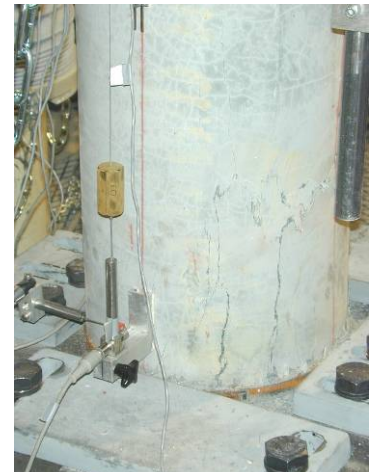
Abbildung 124: Die Bruchstelle am Stützenfuss, von Norden (oben) und von Süden

Die bewehrte Stütze mit Hohlquerschnitt weist zwar eine bedeutend höhere Festigkeit auf als ihre unbewehrten Gegenstücke, auch in diesem Fall kommt es aber zu einem Bruch am Stützenfuss und nicht zum erhofften Biegeknickversagen (siehe Abbildung 122 bis Abbildung 124).

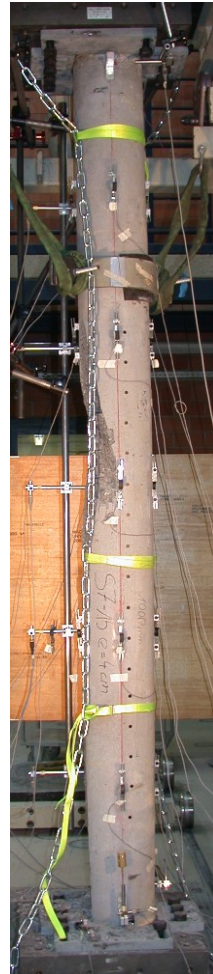
Abbildung 131: Die Stütze nach der Entlastung

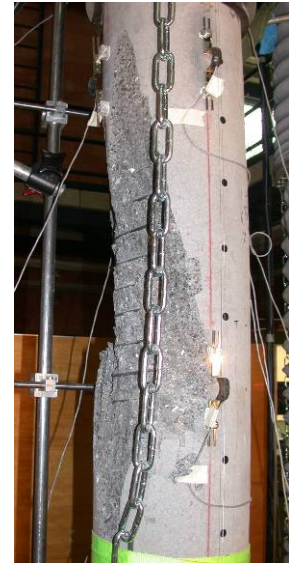
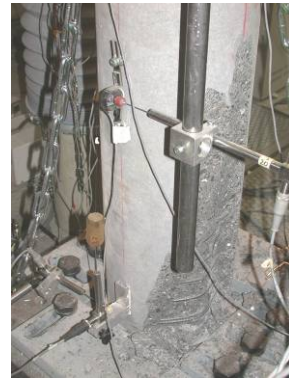
Abbildung 132: Abplatzungen auf der Druckseite, in der Stützenmitte (oben) und am Fuss

Da die Verschiebungen kurz vor und kurz nach dem Bruch sehr rasch wachsen, liefert die Fotogrammetrie mit nur einem Bild alle 60 sec in diesem Bereich keine brauchbaren Resultate, weshalb die entsprechenden Daten in Abbildung 130 fehlen. Der Wegmesser im Querschnitt 5 (auf Höhe  $h = 2.5$  m) erreicht bereits bei  $N = 2100$  kN sprunghaft sein Maximum und verändert sich nachher nicht mehr. In Abbildung 130 ist eindeutig zu erkennen, dass die Regionen um den SQS und am Fuss der Stütze im Nachbruchbereich an Steifigkeit verlieren. Es handelt sich um die beiden Regionen, in denen grossflächige Betonabplatzungen auftreten (siehe Abbildung 132).

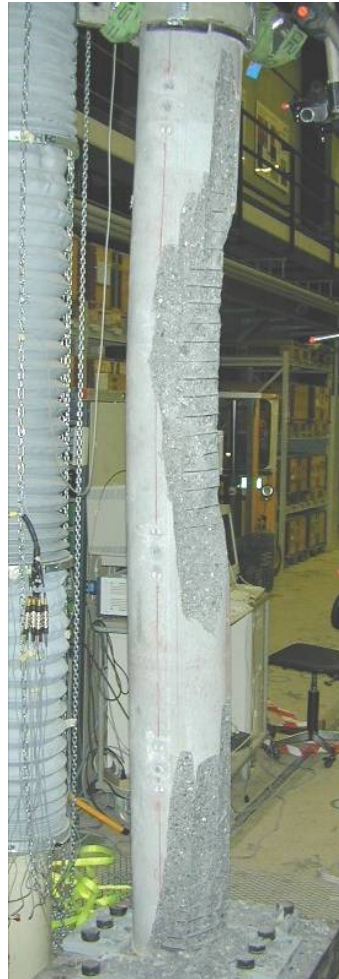
Abbildung 139: Grossflächige Abplatzungen auf der Druckseite. (Aufnahme aus südöstlicher Richtung)

Auf der Druckseite platzt die Überdeckung grossflächig ab, wieder sind die am stärksten betroffenen Gebiete die Mitte der Stütze und der Stützenfuss (siehe Abbildung 139).

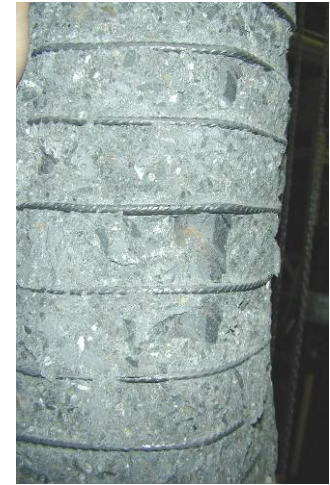
Abbildung 140: Detailaufnahmen des plastischen Gelenks, Druckseite (oben) und Zugseite

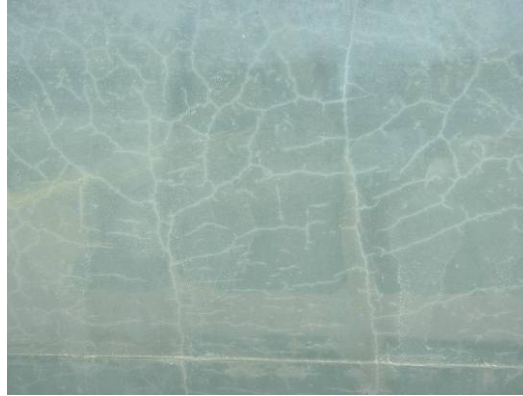
Abbildung 155: Schwindrisse auf der Oberfläche der bewehrten Stütze S3-8

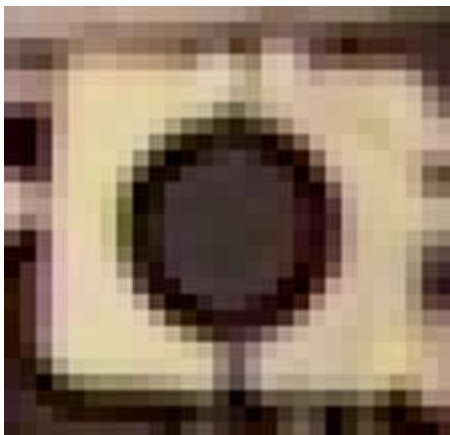
Abbildung 158: Zoom einer Markierung, wie sie für diese Arbeit verwendet wurden

Das zur Bildanalyse verwendete Computerprogramm erlaubt es in Bilderserien Objekte zu verfolgen, welchen ein Pixelmuster zugeordnet wurde. Um dabei die Genauigkeit der Objekterkennung zu erhöhen, wurden beim Versuchsaufbau diejenigen Punkte auf den Versuchskörpern, deren Bewegungen später ausgewertet werden sollten, mit runden schwarzen Aufklebern markiert (siehe Abbildung 158). Dadurch werden die Kontraste in den Regionen um die Messpunkte erhöht, was dem Programm die Erkennung der Messpunkte erleichtert. Der Durchmesser der Aufkleber beträgt bei der verwendeten Auflösung ungefähr 14 Pixel.
