Durchstanzversuche an Flachdecken mit Aussparungen

Franz-Xaver Müller
Aurelio Muttoni
Bruno Thürlimann

Dezember 1984
Bericht Nr. 7305-5

Institut für Baustatik und Konstruktion
Eidgenössische Technische Hochschule Zürich

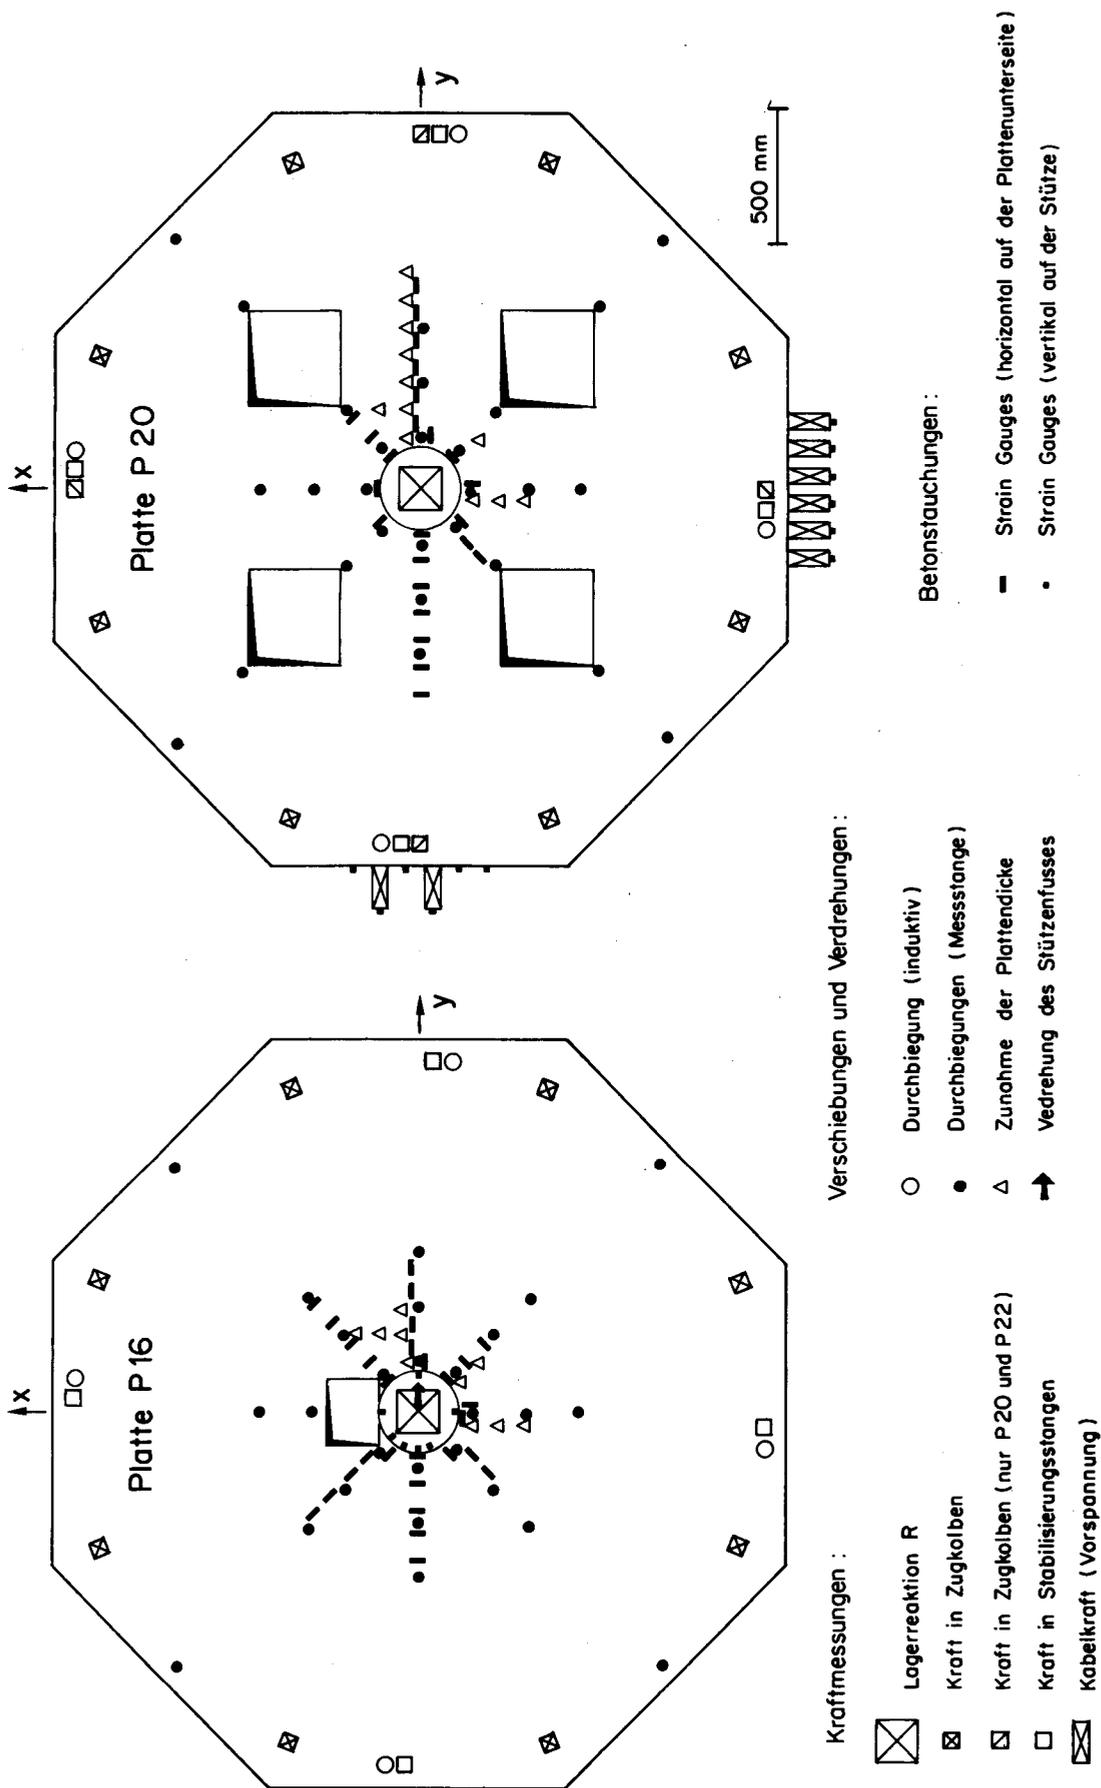
Bild 16: Versuchsanlage für die Platten P 16 bis P 20, P 22

- ① Versuchskörper
- ② Flachpresse 2000 kN zur Messung der Auflagerreaktion
- ③ 8 Zugkolben
- ④ 4 zusätzliche Zugkolben (P 20 und P 22)
- ⑤ Kraftmessdosen 150 kN
- ⑥ Lastverteilmatten
- ⑦ Zugstangen
- ⑧ Stabilisierungsstangen
- ⑨ Montageträger für Zugkolben
- ⑩ Verankerung Montageträger
- ⑪ Aufspannboden

In der Platte P 20 waren in einem radialen Abstand von 1200 mm auf den Hauptachsen vier zusätzliche 135-kN-Zugkolben angebracht. Diese waren an eine separate Handpumpe angeschlossen und erlaubten es, die Aufbringung der Belastung und die Kompensation der Umlenkkräfte zu steuern. In der Platte P 22 wurden ab Laststufe 16 vier zusätzliche Zugkolben eingesetzt wie in der Platte P 20. In diesem Fall waren diese aber zu den übrigen acht Zugkolben parallel geschaltet. Diese Anordnung war notwendig, um die erwartete Bruchlast aufbringen zu können.

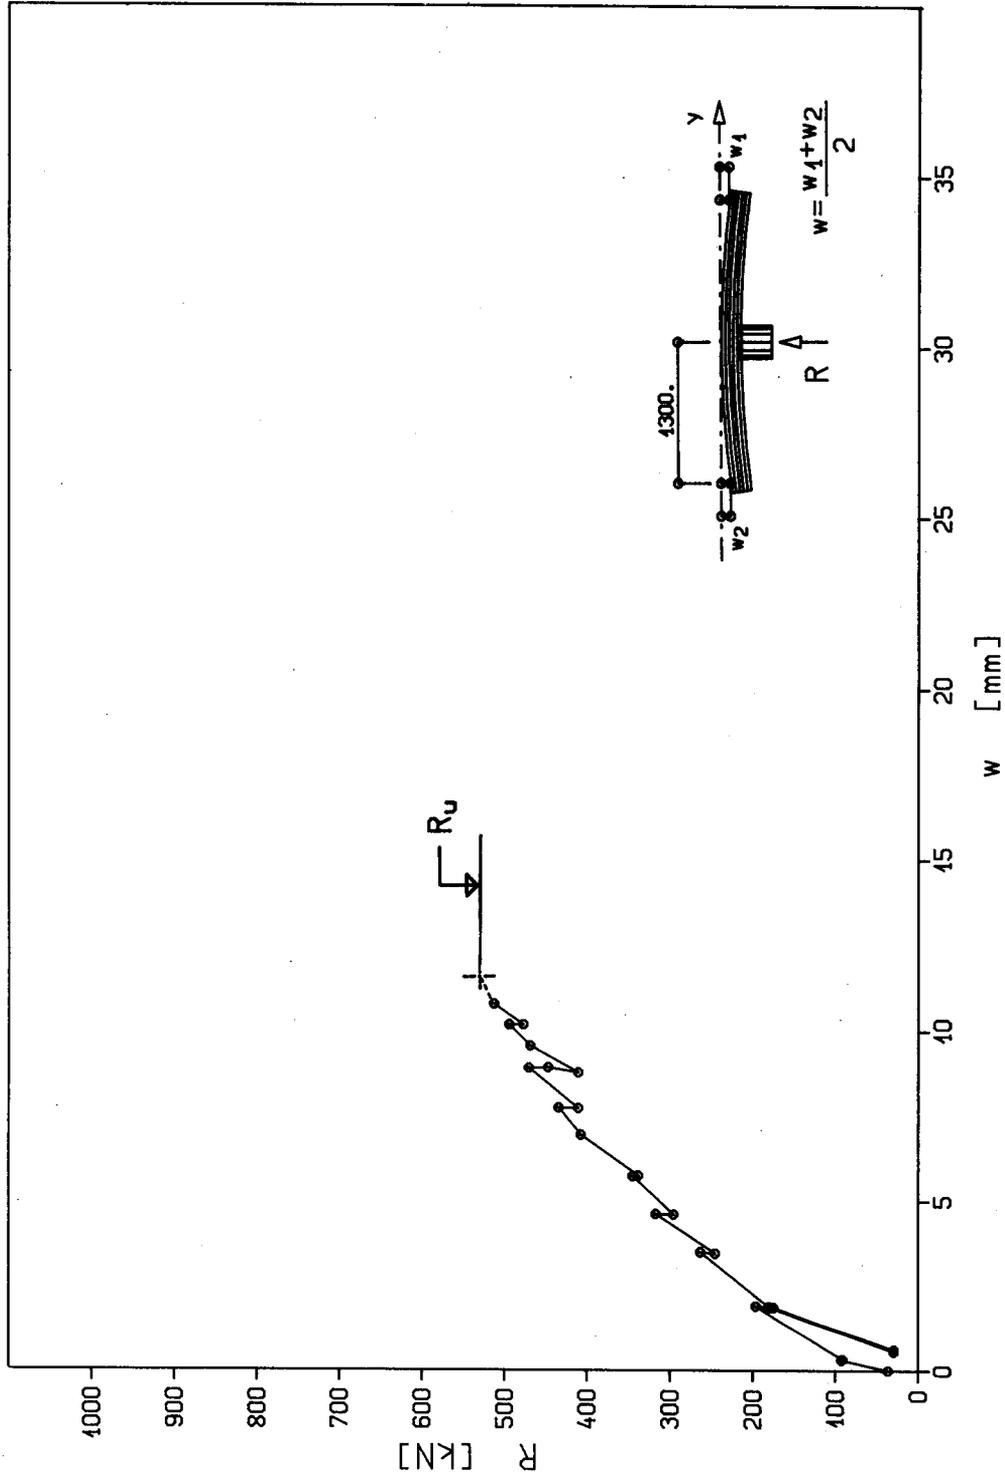
Bild 23: Last-Durchbiegungsverlauf, Platte P 16

LS	R [kN]	w [mm]	Zeit [h.min]
1.1	36.	0.0	0.00
2.1	92.	0.3	0.03
2.2	91.	0.3	1.32
3.1	196.	1.9	2.04
3.2	175.	1.9	3.05
4.1	29.	0.6	4.17
4.2	29.	0.6	17.35
5.1	180.	1.9	17.48
6.1	263.	3.5	18.04
6.2	245.	3.5	20.03
7.1	347.	4.6	20.45
7.2	295.	4.6	21.33
8.1	345.	5.7	23.40
8.2	338.	5.7	24.28
9.1	407.	6.9	24.58
10.1	434.	7.7	25.05
10.2	440.	7.7	25.58
11.1	470.	8.9	26.52
11.2	447.	8.9	28.00
11.3	440.	8.8	41.31
12.1	468.	9.6	41.58
13.1	494.	10.2	42.08
13.2	476.	10.2	43.22
14.1	512.	10.8	44.46

Der Belastungsablauf ist aus Bild 23 ersichtlich. Die ersten Risse öffneten sich ungefähr bei $R = 90$ kN, ausgehend von den Ecken der Aussparung. In der Folge bildeten sich radiale Risse mit einem gegenseitigen Abstand von etwa 100 mm - was etwa dem Stababstand entspricht -, die sich rasch verzweigten und bis zum Rand ausdehnten (Bild 83). In der Aussparung verliefen die Risse unter einer Neigung von ca. 40° schräg von den Seiten $\pm y$ in die Stützseite hinein. Ab Laststufe 6 (LS 6), d.h. bei 50% der Bruchlast, entstanden Tangentialrisse in einem Abstand von 200 bis 300 mm vom Stützenzentrum. Ab LS 10 zeigten die Dickenmessungen im Bereich der y-Achse wie auch die vertikalen Deformetermessungen in der Aussparung eine wesentliche Zunahme der Dehnung, was auf ein verstärktes Öffnen der diagonalen, in der Platte verlaufenden Risse schliessen lässt, was in der Aussparung auch beobachtet werden konnte (Bilder 72 und 79). Ab LS 11 nahmen die radialen Betonstauchungen an der Unterseite ab, die tangentialen Stauchungen hingegen stärker zu (Bild 60). Die diagonalen Risse in der Aussparung erreichten zu diesem Zeitpunkt den unteren Rand, und die Platte wurde auch etwas weicher, was aus dem R-w-Diagramm ersichtlich ist. Die auf der Stütze gemessene Betonstauchung (Bild 66) nahm für $\varphi = 90^\circ$ sprunghaft zu, dies gleichzeitig mit einer sprunghaften Abnahme der radialen und einer Zunahme der tangentialen Betonstauchungen auf der Plattenunterseite. In der letzten Laststufe erreichte der Maximalriss in der Ecke eine Öffnung von ca. 1.5 mm. Es konnte eine Schiebung im Riss in vertikaler Richtung festgestellt werden. In der Biegebewehrung wurde keine die Fliegsdehnung überschreitende Dehnung gemessen. Die Risse in der Aussparung öffneten sich im Maximum ca. 0.35 mm.

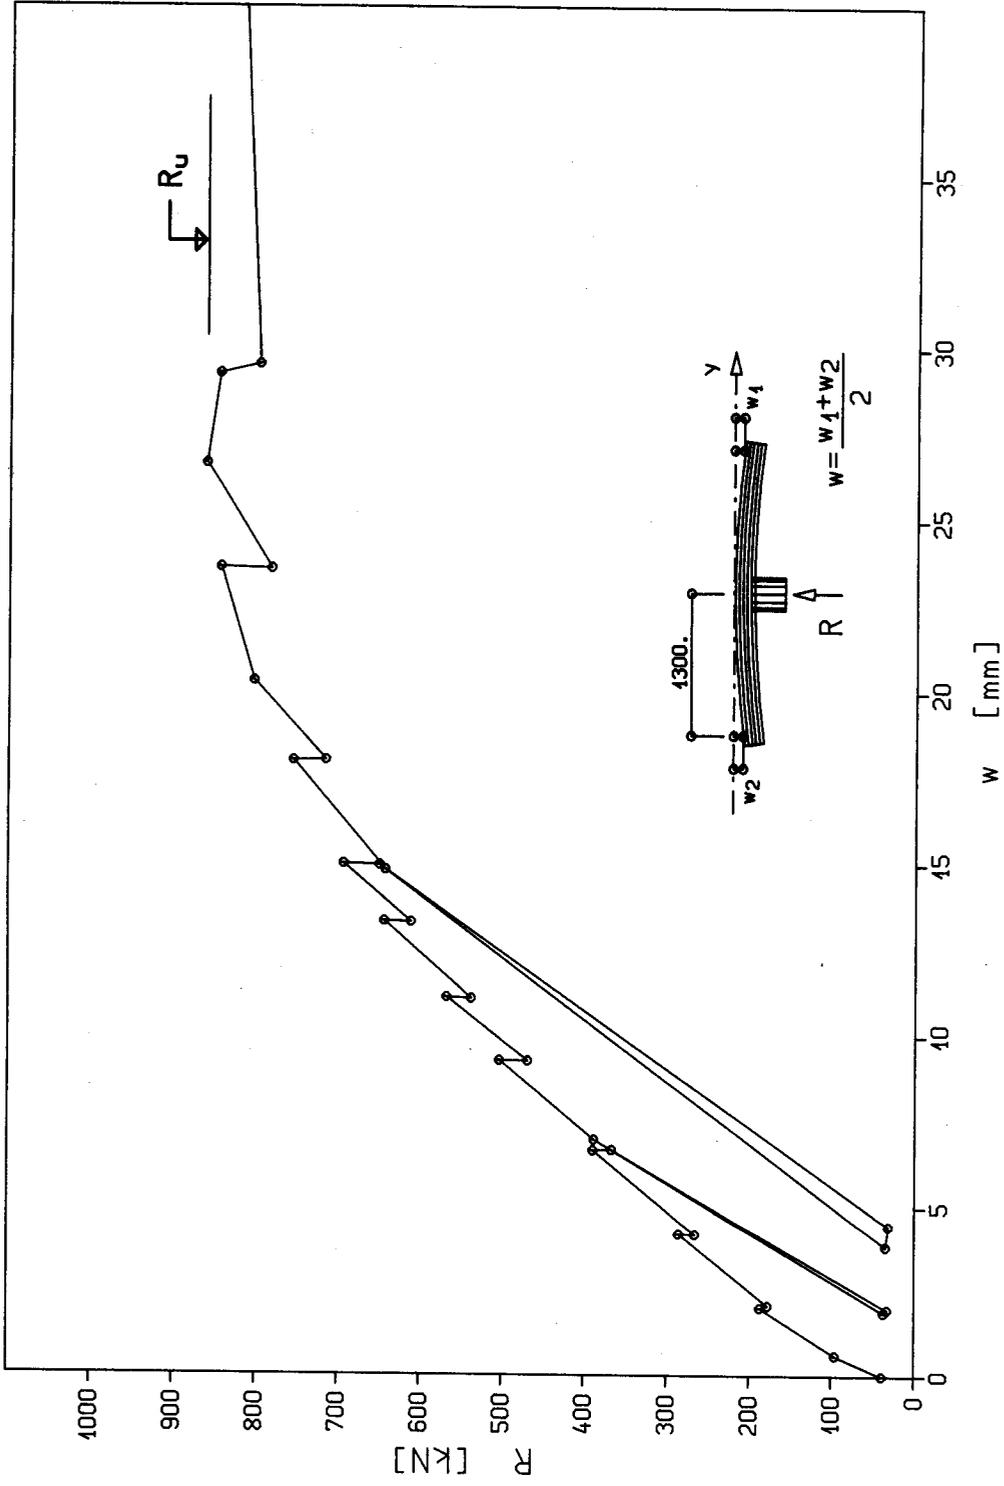
Bild 24: Last-Durchbiegungsverlauf, Platte P 17

LS	R [kN]	w [mm]	Zeit [h.min]
2.1	39.	0.0	0.00
3.1	95.	0.6	0.09
4.1	187.	2.0	0.45
4.2	177.	2.1	1.55
5.1	286.	4.2	3.34
5.2	266.	4.2	4.41
6.1	389.	6.6	5.04
6.2	367.	6.7	6.08
7.1	32.	2.0	6.52
7.2	37.	1.9	21.47
8.1	388.	7.0	22.04
9.1	503.	9.3	22.15
9.2	469.	9.3	23.58
10.1	568.	11.1	24.22
10.2	538.	11.1	25.26
11.1	644.	13.3	27.26
11.2	611.	13.3	28.32
12.1	694.	15.0	29.14
12.2	650.	15.0	30.13
13.1	31.	4.5	31.19
13.2	34.	3.8	45.24
14.1	643.	14.8	45.58
15.1	755.	18.0	46.13
15.2	716.	18.0	47.18
16.1	804.	20.3	48.05
17.1	845.	23.6	48.15
17.2	783.	23.6	49.06
18.1	862.	26.6	51.07
19.1	846.	28.3	51.17
19.2	798.	29.5	52.15

Die Belastungsgeschichte dieser mit Bügeln bewehrten Platte ist im Bild 24 gegeben. Die ersten Risse gingen wiederum von den Ecken der Aussparung aus und begannen sich ca. ab $R = 95$ kN zu öffnen. In der Folge entwickelten sich radiale Risse wie im Versuch P 16, die etwa bei 50% der Traglast im wesentlichen ausgebildet waren. Erste Tangentialrisse konnten schon in der LS 5 ($R = 266$ kN) festgestellt werden, und zwar in einem radialen Abstand von 200 mm von der Stütze. Weitere Tangentialrisse entstanden bei 300 mm, dann bei 400 mm (Bild 84). Auch in der Aussparung bildeten sich ähnliche Risse wie in der Platte P 16. Allerdings waren diese eher stärker geneigt. Bei Laststufe 10 ($R = 538$ kN) betrug die Zunahme der Plattendicke bei der Stütze 0.35 mm bei einer gemessenen Bügeldehnung von ca. 1‰ (Bilder 73 und 70). Ab Laststufe 11 ($R = 611$ kN) konnte eine deutliche vertikale Verschiebung der Rissufer, besonders im Aussparungsbereich, beobachtet werden. Die radialen Stauchungen an der Plattenunterseite nahmen nun ab, die tangentialen Stauchungen wuchsen stärker (Bild 61). Die Durchbiegungen nahmen fortan stärker zu bei geringerer Lastzunahme. Die Stütze verdrehte sich stark gegenüber der Plattenebene, indem der Stützenfuss sich gegen die Aussparung hin bewegte (Bild 102). In der Laststufe 12 wurde die Fliessdehnung in der Bewehrung über der Stütze erreicht (Bild 38). Die Rissweite des grössten Risses in der Aussparung betrug nun ca. 0.5 mm, und die Plattendicke hatte auf der y -Achse nahe der Stütze etwa um denselben Betrag zugenommen (Bild 73). In der Laststufe 17 wurde in nächster Nähe der Stütze eine totale Zunahme der Plattendicke auf ca. 1 mm gemessen. Die Dehnung in den Bügeln nahm bis zu diesem Niveau ungefähr linear mit der Last zu und wuchs nun plötzlich ausserordentlich stark (Bild 70). Nach der Zwischenlaststufe 18 konnte die Last nicht mehr weiter gesteigert werden. Es bildeten sich nun Risse auf der Unterseite der Platte etwa bei $x = -200$ bis -400 mm. Oben schlossen sich in derselben Region die Tangentialrisse wieder. Auf der Unterseite begann der Beton abzubröckeln, und die Ankerplättchen der Bügel kamen zum Vorschein. In der Laststufe 19 wurde sofort die Deformation konstant gehalten (anstatt zuerst zwei Minuten lang Last konstant) und sogleich eine volle Messung durchgeführt. Die Zunahme der Plattendicke betrug nun wesentlich mehr als 1 mm auf der y -Achse. An den entsprechenden Bügeln konnten über 2‰ Dehnung gemessen werden. Die stütznahen Bügel auf der x -Achse wiesen maximale Dehnungen von nur 0.8‰ auf. Bei der nun folgenden Steigerung der Durchbiegung neigte sich die Stütze noch stärker gegenüber der Platte. Es bildete sich ein Mechanismus mit Schiebungen zwischen den Bügeln bei $x > 0$ und Rotationen bei $x < 0$ (Bilder 90, 101 und 102). Die Durchbiegung nahm bei nur leicht abfallender Last auf ca. 35 mm zu. Die Deformation konnte nicht mehr weiter gesteigert werden, da die Lagerung instabil wurde. Daher wurde der Versuch abgebrochen. Der Durchstanzkegel konnte im Bereich $x < 0$ herausgebrochen werden, indem die Rotation der Stütze verhindert wurde. Es waren keine Messungen mehr möglich. Die Bruchfläche verlief sehr steil und wurde senkrecht zur Plattenebene nur von drei bis vier Bügeln geschnitten (Bilder 90 und 96).

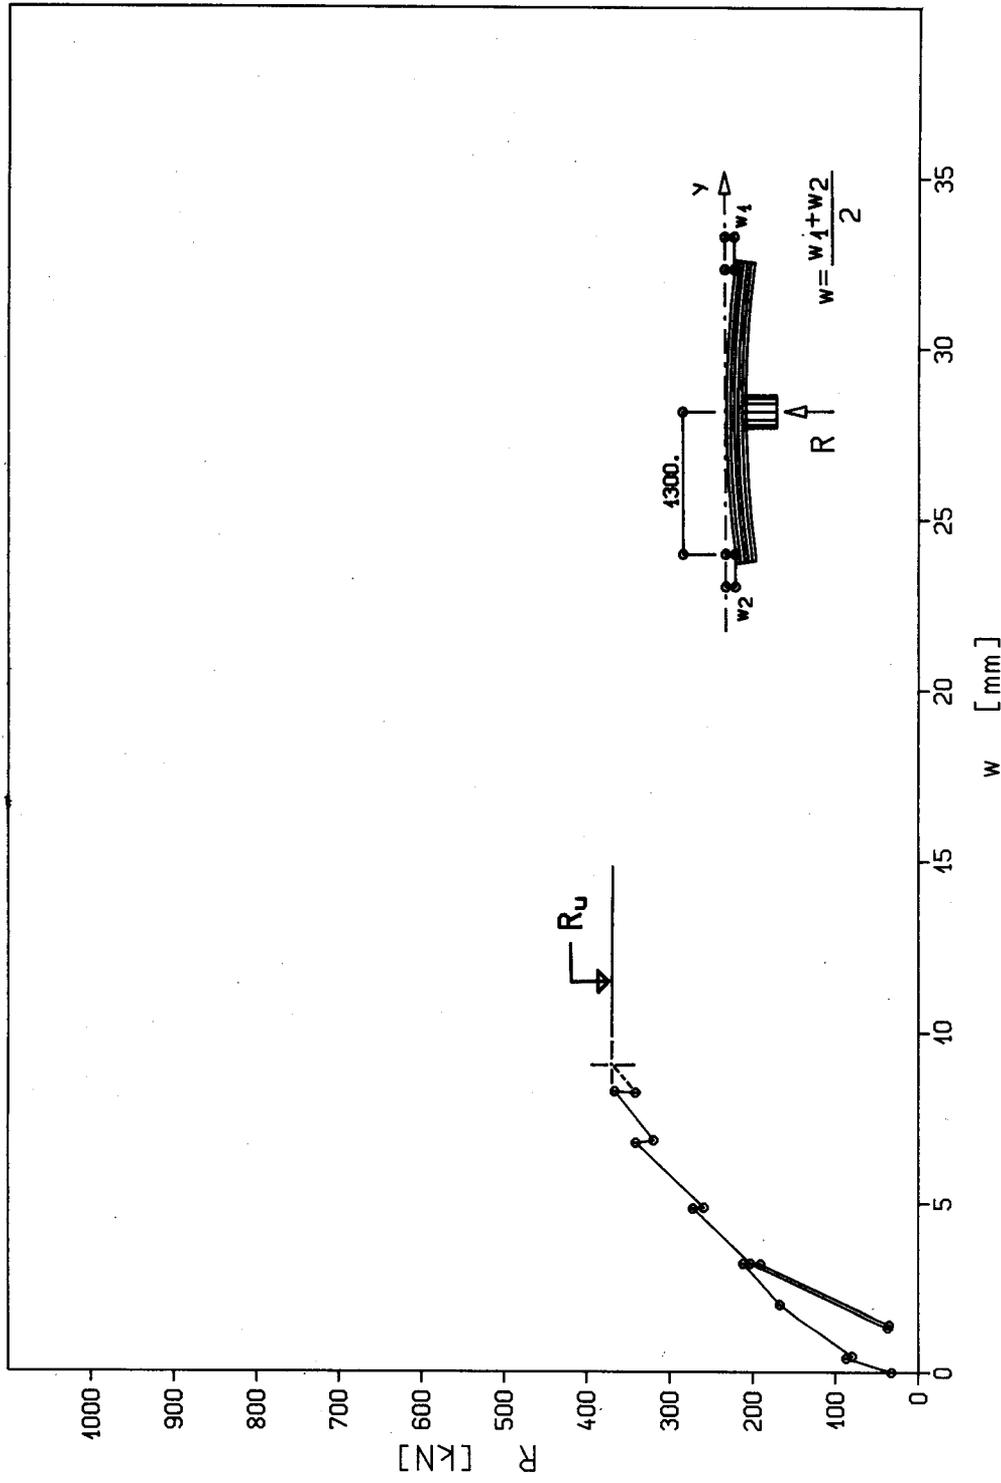
Bild 25: Last-Durchbiegungsverlauf, Platte P 18

LS	R [kN]	w [mm]	Zeit [h.min]
1.1	32	0.0	0.00
2.1	87	0.4	0.03
2.2	80	0.5	1.20
3.1	167	2.0	2.41
4.1	211	3.2	3.27
4.2	190	3.2	4.37
5.1	35	4.5	5.49
5.2	36	4.3	20.57
6.1	202	3.2	21.05
7.1	272	4.8	21.20
7.2	258	4.9	22.46
8.1	340	6.8	23.29
8.2	319	6.8	24.38
9.1	366	8.3	26.04
9.2	340	8.2	27.25

Bild 25 gibt die Belastungsgeschichte der mit einer grossen Aussparung versehenen Platte P 18. Die Rissentwicklung nahm auch hier ihren Anfang in den Ecken der Aussparung. Zudem entstanden Biegerisse über der Stütze senkrecht zum Rand. Bis zur Laststufe 7 bildeten sich strahlenförmig Radialrisse aus, ähnlich denjenigen der vorangehenden Platten. In der Aussparung bildeten sich früh je zwei parallele Risse, die an der Stützseite diagonal gegen die Stütze hin nach unten verliefen. Die Neigung betrug ca. 35° (Bild 85e). Nach LS 4 ($R = 190$ kN) war das Rissbild fast vollständig ausgebildet. Die Plattendicke nahm nun in der y -Achse ganz wesentlich zu, ebenso die Relativverdrehung Platte - Stütze (Bilder 74 und 102). In der Laststufe 7 ($R = 258$ kN) erreichten die radialen Betonstauchungen auf der Plattenunterseite wie auch die radialen mittleren Dehnungen auf der negativen x -Achse einen Maximalwert (Bild 39 und Tabelle A3). Die Inkremente

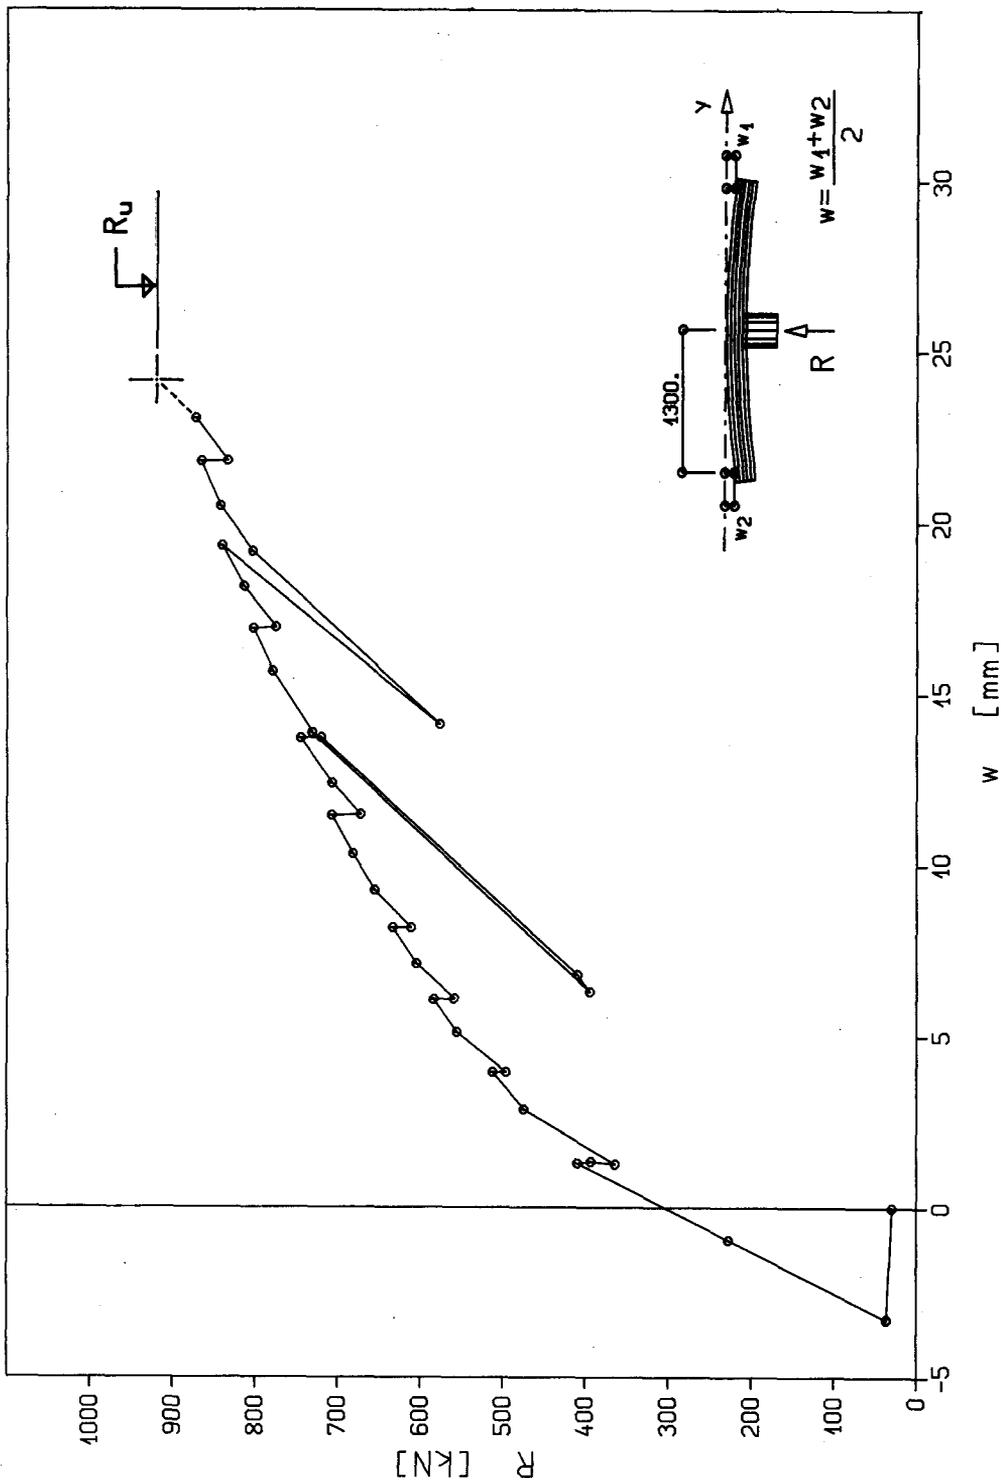
Bild 27: Last-Durchbiegungsverlauf, Platte P 20

Laststufen 30 bis 34: siehe Bild 29

Die vorgespannte Platte P 20 wurde wie folgt belastet: Zuerst wurde an allen 12 Kabeln die volle Vorspannkraft aufgebracht. Dann wurde allein mit den vier zusätzlichen Kolben auf $R = 392$ kN gefahren, um eine direkte Belastung an den Ankerstellen der Vorspannkabel anzubringen. Anschliessend wurde mit den anderen acht Kolben weiterbelastet (Bild 27). Die Platte verhielt sich während dieses ganzen Vorgangs ungerissen. Auf der Unterseite konnten nach dem Spannen der Kabel (Randdurchbiegung $w = -3.3$ mm) keine Risse entdeckt werden. Die ersten Risse wurden erst bei LS 5 ($R = 394$ kN) deutlich sichtbar, worauf die Platte ein wesentlich weiches Verhalten aufwies (Bild 87). Es entstanden zuerst radiale Risse in der ganzen Platte und ab LS 7 auch tangentiale Risse im inneren Bereich bis zu den Aussparungen. In der Laststufe 11 war das Rissbild vollständig ausgebildet. Die Plattendicke nahm ab Laststufe 9 ($R = 560$ kN) stark zu, und zwar bis zu einem radialen Abstand von der Stütze von 300 mm. Ausserhalb dieses Bereichs konnte bis zum Bruch keine nennenswerte Zunahme der Plattendicke beobachtet werden (Bild 76). In x-Richtung wurde in der Laststufe 14, in y-Richtung in der Laststufe 20 erstmals eine die Fliessdehnung überschreitende Dehnung gemessen (Bild 41). Ausserhalb eines Radius von 500 mm in x-Richtung und von 700 mm in y-Richtung war die Platte auch auf der Oberseite immer gedrückt. Die Betonstauchungen nahmen bis zur zweitletzten Laststufe vor dem Bruch kontinuierlich mit der Last zu, mit einem deutlichen Knick beim Ueberschreiten der Risslast (Bild 64). In der letzten gemessenen Laststufe war in praktisch allen Strain Gauges eine deutliche Abnahme der Stauchungen zu verzeichnen. Auf der ξ -Achse wurden in tangentialer Richtung maximale Stauchungen von 4‰ gemessen. Die mittleren Kabelkräfte nahmen bis zum Bruch mit der Last zu und erreichten maximal $P = 200$ kN, was einer Zunahme um 13% entspricht (Bild 30). In den Aussparungen entstanden vor allem vertikale, einige diagonale und später auch noch horizontale Risse auf der Höhe der Spannkabel. Alle Risse waren

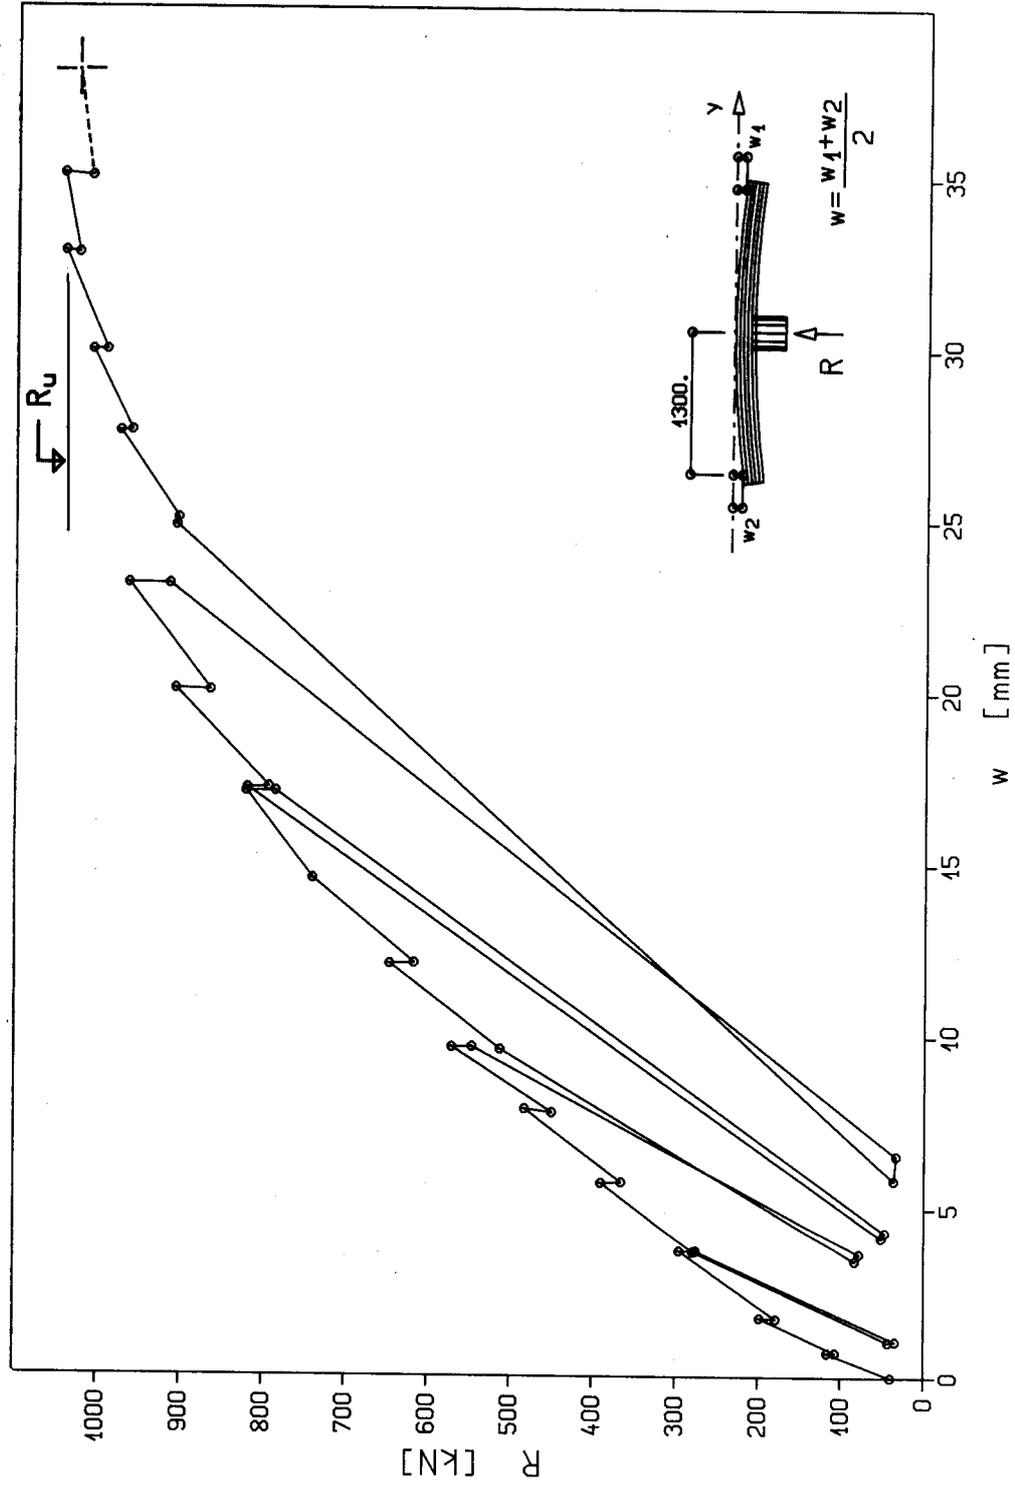
Bild 28: Last-Durchbiegungsverlauf, Platte P 22

LS	R [kN]	w [mm]	Zeit [h.min]
1.1	40.	0.0	0.00
2.1	116.	0.7	0.03
3.1	198.	1.7	1.23
4.1	295.	3.7	2.36
5.1	34.	1.1	3.30
6.1	279.	3.7	4.01
7.1	390.	5.7	17.29
8.1	483.	7.9	17.36
9.1	574.	9.7	18.32
10.1	78.	3.7	18.57
11.1	83.	3.5	19.52
12.1	542.	9.6	20.07
13.1	647.	12.1	20.55
14.1	740.	14.6	26.06
15.1	824.	17.1	42.01
16.1	785.	17.1	42.11
17.1	47.	4.3	42.18
18.1	51.	4.1	43.16
19.1	820.	17.2	43.27
20.1	794.	17.3	44.07
21.1	907.	20.1	44.58
22.1	865.	20.1	45.10
23.1	964.	23.2	45.52
24.1	914.	23.2	48.21
25.1	33.	6.6	48.13
26.1	36.	5.8	49.27
27.1	907.	24.9	50.17
28.1	905.	25.1	50.45
29.1	975.	27.6	51.33
30.1	961.	27.6	52.09
31.1	1009.	30.0	52.09
32.1	992.	30.0	430.49
33.1	1042.	32.8	433.05
34.1	1026.	32.8	433.19
35.1	1044.	35.1	433.26
36.1	1014.	35.0	433.34
37.1			433.38
38.1			433.50
39.1			433.53
40.1			433.56
41.1			434.02
42.1			434.07

Die Platte P 22, mit Bügelbewehrung und ohne Aussparung, wurde als Demonstrationsobjekt anlässlich eines Fortbildungskurses bis zum Bruch geprüft. Aus diesem Grund wurde sie in zwei Etappen belastet (Bild 28). Die ersten Risse traten etwa bei $R = 110$ kN auf und verliefen tangential und radial etwas ausserhalb des Stützenrandes. Es bildeten sich rasch weitere Radialrisse und Rissverzweigungen. Etwa ab LS 9 waren die radialen Risse vollständig ausgebildet (Bild 88). In der Laststufe 7 ($R = 365$ kN) nahm die Plattendicke in den beiden am nächsten bei der Stütze liegenden Messstellen um je ca. 0.1 mm und fortan regelmässig weiter zu (Bild 77). In x -Richtung wurde in der Laststufe 8 und in y -Richtung in der Laststufe 12 erstmals eine die Fließdehnung überschreitende Dehnung in der Biegebewehrung gemessen (Bild 42). Gleichzeitig nahmen auch die Randdurchbiegungen stärker zu. Ab Laststufe 14 ($R = 785$ kN) nahmen die radialen Betonstauchungen auf der Unterseite ab (Bild 65). Es bildeten sich nun noch weitere tangentielle Risse bis zu einem Radius von etwa 500 mm. Nach der Laststufe 14 wurde entlastet, die vier zusätzlichen Kolben wurden eingebaut und die Randdurchbiegungen wieder auf den früheren Wert gefahren. Rissbild, Last und Verformung blieben gegenüber dem Lastsystem mit acht Kolben praktisch unverändert.

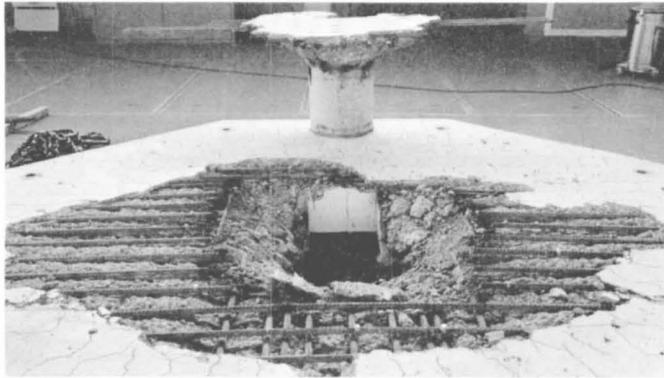
Bild 89: Bruchbilder, Platte P 16

a) Platte P 16 mit Durchstanzkegel

die automatischen Messungen ausgelöst werden konnten. Es löste sich ein Bruchkegel, der im Bereich der y -Achse eine Neigung von etwa 45° aufwies, ausserhalb dieser Zone jedoch wesentlich flacher verlief (Bilder 89 und 95). In der Aussparung verlief die Bruchfläche auf der Seite $-y$ ausserhalb der beiden Bügel der Randverbügelung, auf der Seite $+y$ zwischen den Bügeln hindurch. Die Platte wurde nach dem Bruch nochmals belastet. Die Randdurchbiegungen nahmen um 50 mm zu, während der Widerstand noch 240 kN erreichte.

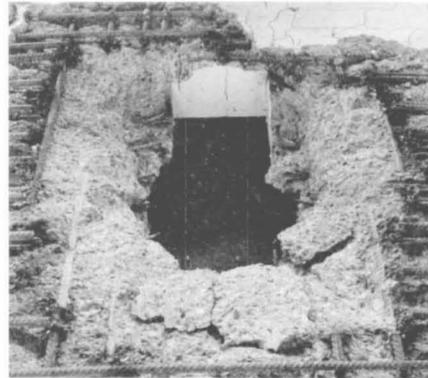
b) Feine Bruchstücke sind mit dem Staubsauger entfernt worden

Die Durchstanzkegel wurden aus den Platten herausgetrennt, um den genauen Verlauf der Bruchfläche erkennen zu können. Die Bewehrung wurde daher in der Bruchzone freigelegt und mit Hilfe eines Schneidbrenners durchgetrennt. Die Profile der Bruchflächen wurden in vier Schnitten am Durchstanzkegel sowie an der Platte ausgemessen und sind in den Bildern 95 bis 100 dargestellt. Die beiden an Platte und Kegel aufgenommenen Profile fallen nicht überall zusammen, da der Beton in der Bruchzone zum Teil in faust- bis tellergrossen Brocken (Bilder 89b, 91b und 93d), zum Teil bis zu Korngrösse zerbrochen war.

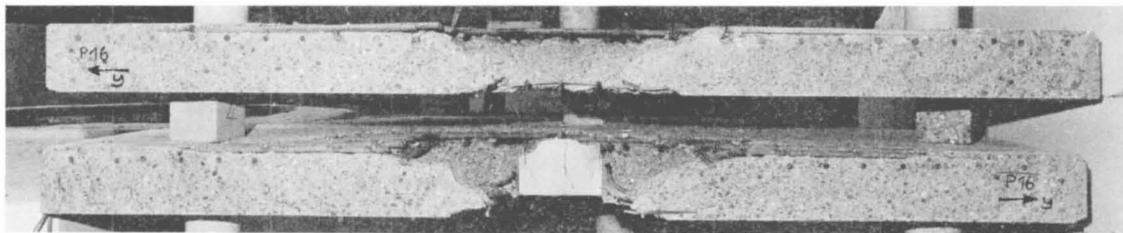
c) Schnitt entlang $x = -110$ mm: Es sind keine diagonalen Risse erkennbar

Die Platten P 16 und P 22 wurden entlang der y-Achse (P 16) und entlang der x-Achse (P 22) geschnitten, um über die Verteilung der Risse im Platteninneren Aufschluss zu erhalten. Es zeigte sich, dass die unverbügelte Platte P 16 ausserhalb des Durchstanzkegels völlig ungerissen war, während die mit Bügeln versehene Platte P 22 in diesem Bereich Risse aufwies (Bilder 89c, 94a und 94b).

Nachdem der Belastungsversuch abgeschlossen war, wurde die Platte bei $x = -110$ mm entlang der y -Achse geschnitten. In der Schnittfläche konnten ausserhalb des Durchstanzkegels keine Risse in tangentialer Richtung festgestellt werden (Bild 89c).

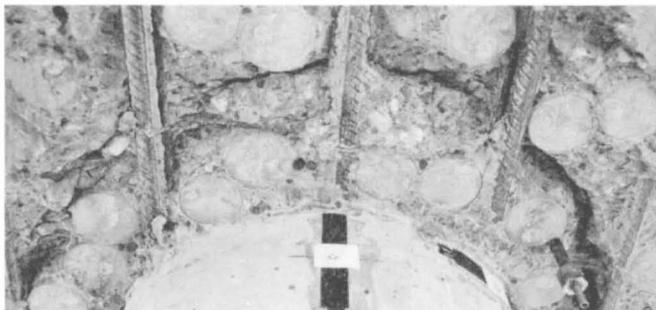
Bild 90: Bruchbilder, Platte P 17

a) Betonüberdeckung an der Unterseite ist abgeplatzt, sehr breiter Riss bei ca. $x = -250$ mm

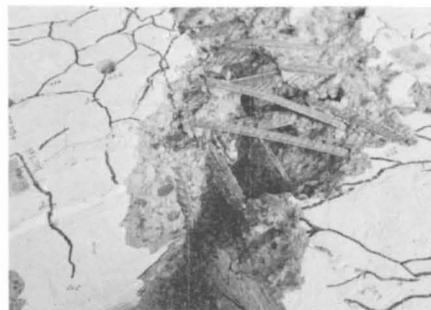
b) Bereich mit starker Schiebung ($x = 150$ mm, $y = -125$ mm), loser Beton ist entfernt worden

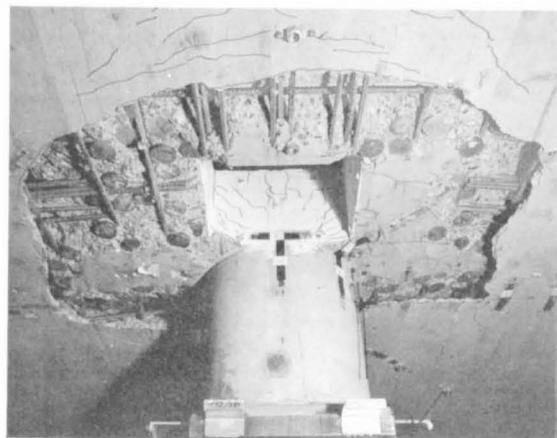
Bild 92: Bruchbilder, Platte P 19

c) Bruchbereich Plattenunterseite; Ankerplättchen der Bügel sind sichtbar infolge Betonabplatzungen

In der 13. Laststufe wurde eine Last R von 800 kN erreicht. Der Bruch trat nach weniger als zwei Minuten während dem Konstanthalten der Last schlagartig ein. Der Bruch ging vom unverbügelten Bereich $x < 0$ aus und breitete sich von dort rund um Stütze und Aussparung aus. Daher änderte sich auch die Stützenneigung, und der Stützenfuss drehte sich nun von der Aussparung weg (Bild 102). Nach dem Eintreten des Bruchs konnte bei einer maximalen Durchbiegung von 25 mm noch ein Widerstand von $R = 390$ kN aktiviert werden. Die Bruchfläche umschloss sowohl die Aussparung als auch den gesamten verbügelten Bereich. Auf der von der Aussparung abgewandten Seite verlief sie ähnlich wie in P 16. Die Neigung der Bruchfläche betrug ca. 30° bis 35° (Bilder 92 und 98).

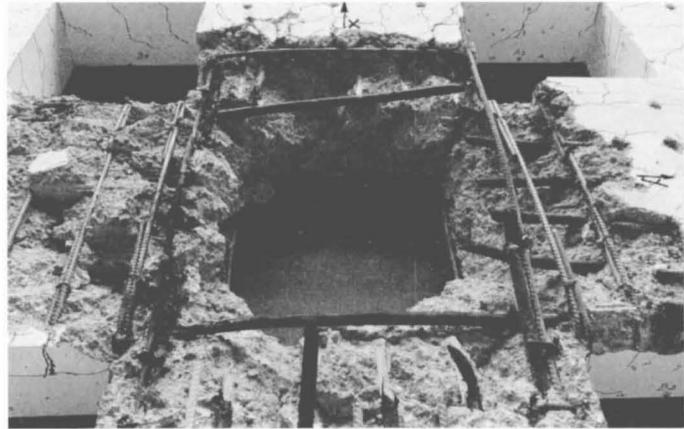
Bild 93: Bruchbilder, Platte P 20

b) Bruchbereich nach Reinigung mit dem Staubsauger

Der Bruch trat schlagartig während des Konstanthaltens der Last nach LS 27 ein, noch bevor die automatische Messung ausgelöst worden war. Die dabei kurzfristig erreichte Last R betrug 920 kN. Nach dem Bruch wurde die Platte nochmals belastet. Es bildete sich ein Hängewerk aus, wobei bei einer maximalen Randdurchbiegung von 45 mm noch eine Last von 600 kN aufgenommen werden konnte (Bild 29). Der Kabelkraftzuwachs betrug dabei 17% (Bild 30). Beim Heraustrennen des Durchstanzkegels zeigte sich, dass zwischen Platte und Stütze zwei Bruchflächen vorhanden waren, eine innere steile und eine äussere flache (Bilder 93 und 99). Der zwischen den beiden festen Körpern liegende Beton war in scheibenförmige, ca. 200 bis 300 mm grosse Betonbrocken zerbrochen, die sich leicht von Hand entfernen liessen (Bild 93d).

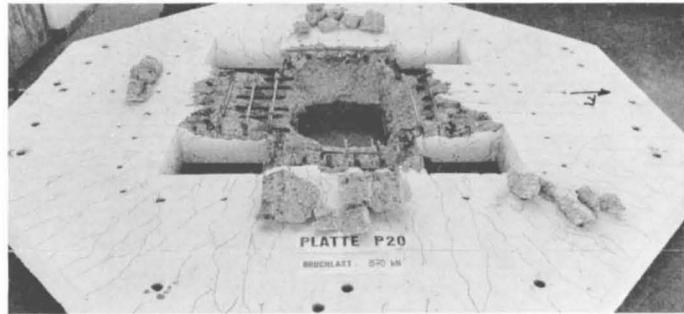
d) grössere lose Betonstücke sind aus dem Bruchbereich entfernt und auf die Platte gelegt worden

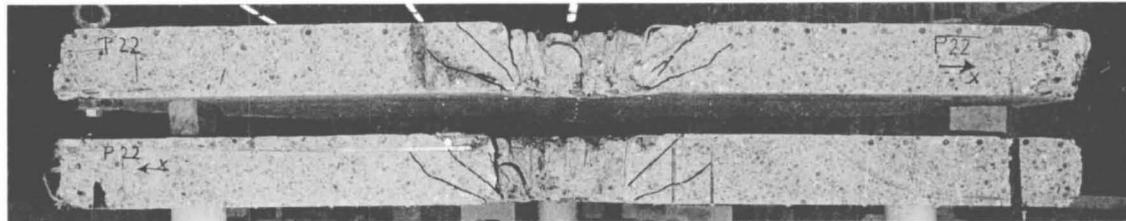
Bild 94: Bruchbilder, Platte P 22

a) Schnitt entlang von $y = 0$; die Diagonalrisse sind nachgezeichnet

Der Bruch trat während der weiteren Steigerung der Durchbiegung bei einem Gesamtweg von ca. 38 mm ein. Dabei löste sich ein sehr steiler Durchstanzkegel aus der Platte. Die Bruchfläche war ca. 75° bis 80° geneigt und verlief innerhalb des nicht mehr verbügelten Bereichs um die Stütze. Die Bügel, von denen keiner über die Stütze führte, blieben alle mit der Platte verbunden (Bilder 100 und 94). Die Wiederbelastung nach dem Bruch ergab eine Resttraglast R von ca. 500 kN. Im Schnitt entlang der x -Achse zeigte sich ein fächerförmiges Rissbild, ausgehend von der Stütze und den der Stütze am nächsten liegenden Ankerplättchen. Ausserhalb von 400 mm vom Stützenzentrum konnten keine Risse mehr entdeckt werden (Bilder 94a und 94b).

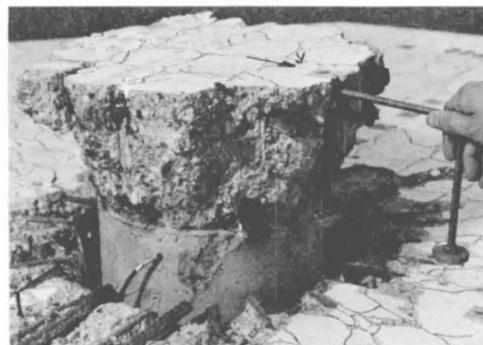
c) Durchstanzkegel mit einem Bügel des innersten Ringes in Soll-Lage
