# Störfall vom 30. März 2013 bei der Staumauer Punt dal Gall

Giovanni De Cesare, Nora Altenkirch, Anton Schleiss, Michael Roth, Peter Molinari, Marcel Michel

## Zusammenfassung

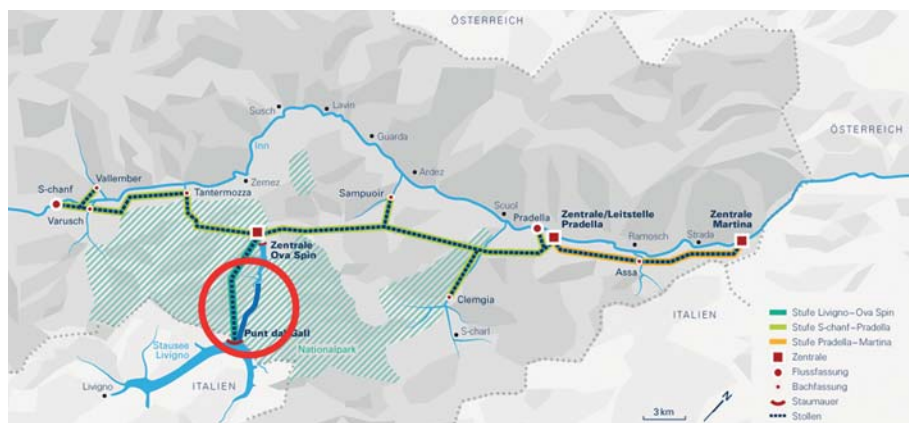
**Bild 2. Übersicht der Anlagen der Engadiner Kraftwerke AG, die Restwasserstrecke des Spöls führt vom Stausee-Livigno bis zum Ausgleichsbecken Ova Spin (rot markiert) durch den Schweizerischen Nationalpark (schraffiert).**

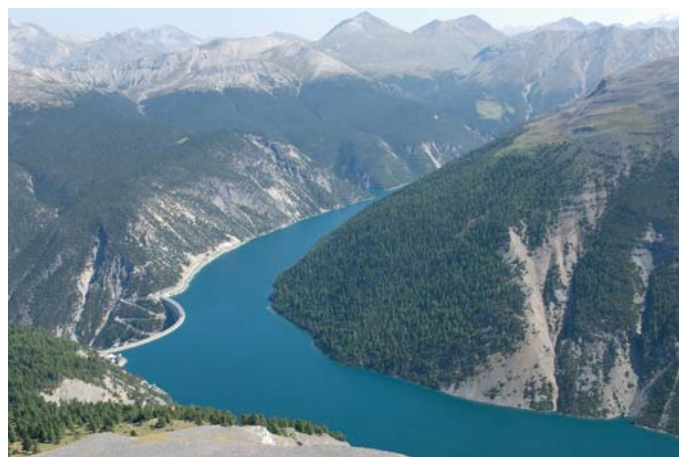
**Bild 3. Luftbild des unteren Teils des Stausees-Livigno mit der Staumauer Punt dal Gall (Foto: Ruedi Haller, Schweizerischer Nationalpark).**

Das imposanteste EKW-Bauwerk ist ohne Zweifel die doppelt gekrümmte 130 m hohe Bogenstaumauer Punt dal Gall mit einer Kronenlänge von 540 m. Die Hälfte der Mauer und der grösste Teil des Stausees Livigno liegen auf italienischem Staatsge-

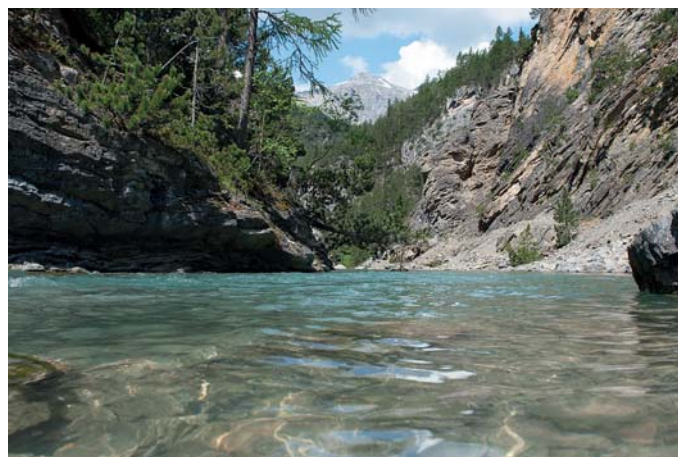
**Bild 4. Der Spöl im Schweizerischen Nationalpark, dank künstlichen Hochwassern ein relativ dynamischer Bergbach (Foto: Hans Lozza, Schweizerischer Nationalpark).**

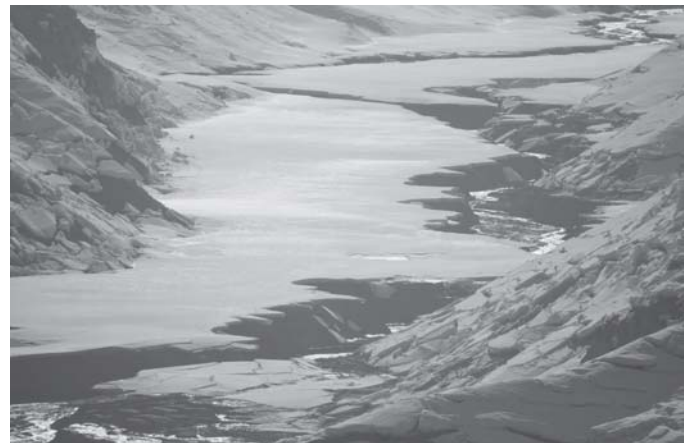
**Bild 7. Freigelegtes Sediment oberhalb 1720 m ü.M. im Gallo Zufluss, das Wasser formte ein schluchtartiges Gerinne durch die Sedimente (Foto: EKW Anfang April 2013.)**

Die Tatsache, dass der Wasserstand am 29. März 2013 auf den niedrigen Stand von 1720 m ü.M. gefallen war, führte zu der Freilegung von feinen abgelagerten Sedimenten oberhalb dieses Stauspiegels. Der geringe Zufluss von ca. 1–2 m<sup>3</sup>/s aus dem Gallo- und Spölar zusammen reichte jedoch nicht aus, um die Sedimentablagerungen massiv zu erodieren und weiter zu transportieren. Es bildeten sich tiefe Rinnen in die mit Schnee und Eis bedeckten Sedimentschichten, welche sehr gut in Bild 7 zu sehen sind. Da die Temperaturen zu diesem Zeitpunkt mit einem Minimum von ca. -5° C nicht sehr tief waren, konnten die sehr rasch freigelegten Sedimentablagerungen nicht gefrieren und somit stabile Böschungen bilden. Aufgrund von Beobachtungen in ähnlichen Fällen ist bekannt, dass die steilen, seitlichen Abhänge dieser Einschnitte einstürzen und lokale Rutschungen verursachen können. Solche Phänomene lassen sich auf Bild 7 ebenfalls erahnen.

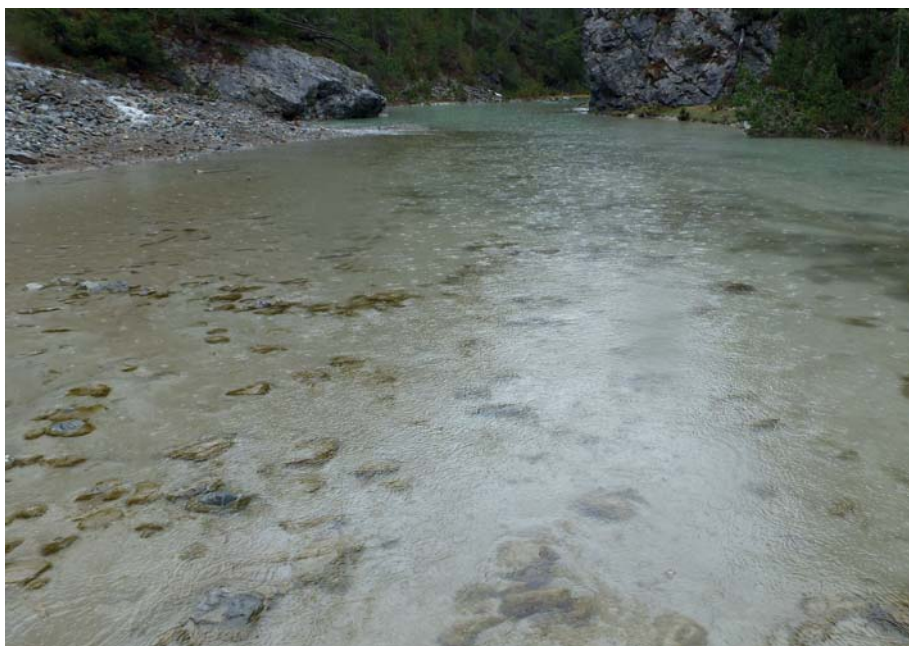
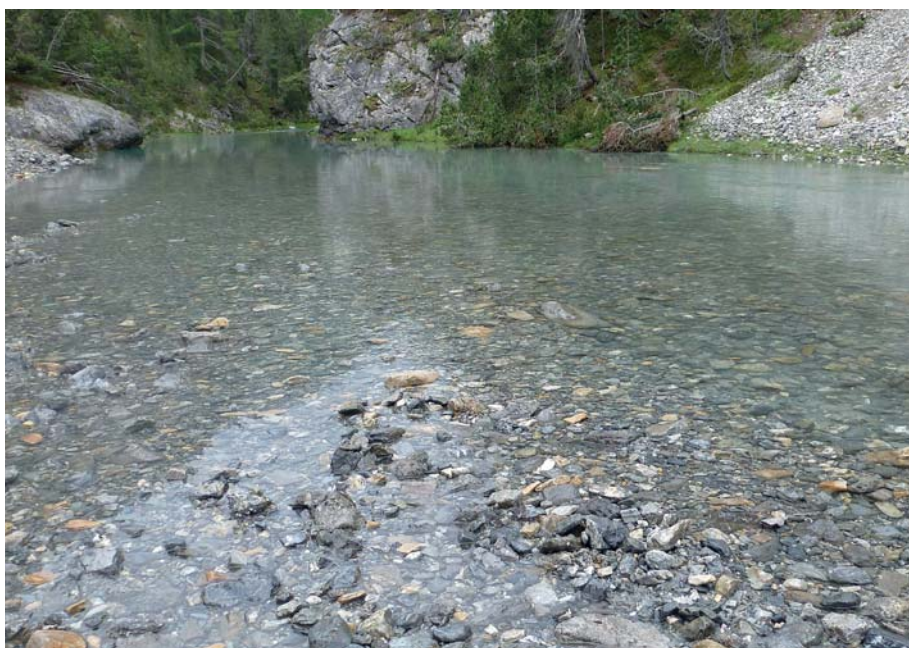
**Bild 12. Oberer Spöl, ca. 800 m unterhalb der Stauwand Punt dal Gall vor (oben) sowie nach der Spülung vom 9. Juli 2013 (unten) (Foto: Uta Mürle, HYDRA-Institut für angewandte Hydrobiologie).**

Koordiniert von der Task-Force wurde am 9. Juli 2013 der Spöl mit einem künstlichen Hochwasser gespült. Mit dieser Spülung wurden die restlichen, seit dem Unfall von Ende März 2013 im Spölbett lagernden Feinsedimente weitgehend ausgetragen. Dadurch wurden gute Vor-

aussetzungen für die biologische Erholung des gesamten Spöls geschaffen (Bild 12).
