Senar : un passé, un présent et un futur  
La villa de Sergei Rachmaninoff à Hertenstein

Baptiste Berrut-Maréchaud et Federica Grande

Travail de diplôme

Master en Architecture - EPFL

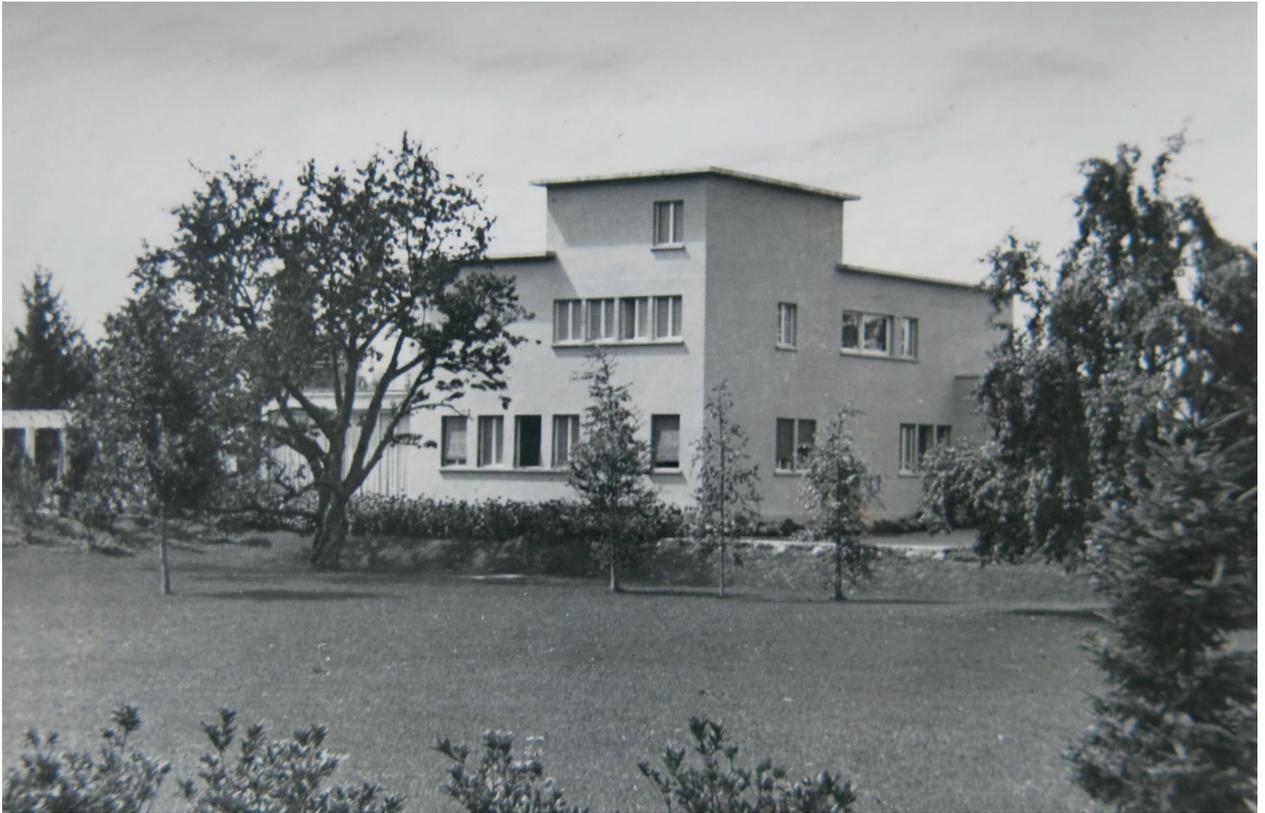
14 - Mōri & Krebs, Villa Senar, 1933

comporte deux ou trois niveaux pour la partie la plus élevée, le studio n'a quant à lui qu'un seul niveau. Ce décalage permet d'offrir des toitures terrasses accessibles, l'un des symboles du mouvement moderne instauré à la même époque par l'architecte Le Corbusier. Ces espaces en toiture permettent, d'une part, de profiter pleinement de la vue sur le lac et, d'autre part, de jouir d'un ensoleillement optimal grâce à leurs différentes orientations. Les façades de la maison sont rythmées par des fenêtres plutôt horizontales, placées sur des alignements rationnels. Le sommet est marqué par le débordement d'un avant-toit plat, créant une sorte de corniche autour des volumes.<sup>12</sup> Un deuxième volume ajouté est la véranda, autre espace de qualité, offrant une vue imprenable sur le lac et les montagnes au loin. Comme souvent à cette époque, la polychromie est également un thème important. Les architectes ont étudié avec minutie différentes couleurs pour la façade extérieure, les cadres de fenêtres et les intérieurs, utilisant des teintes rappelant certaines œuvres construites en Allemagne à la même époque. La villa Senar ne repose pas sur une esthétique puriste, mais sur une beauté qui réside dans la générosité des espaces, la qualité de la luminosité et le panorama sur lequel elle s'ouvre.

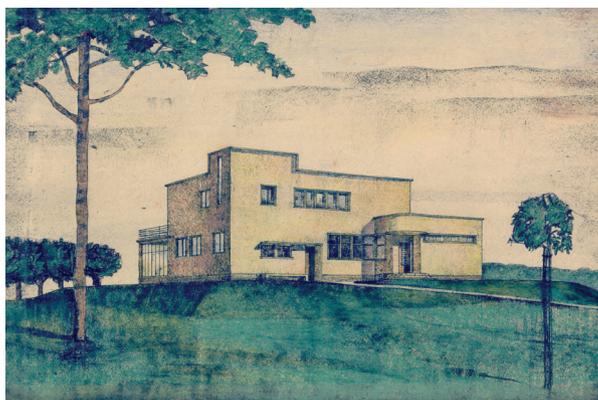
15 - Möri & Krebs, perspective nord ouest de la villa Senar, 1930

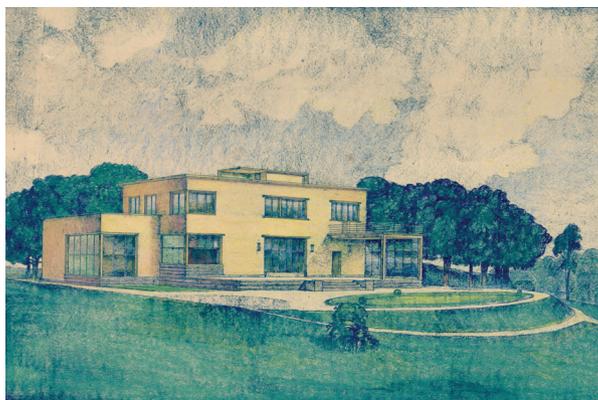
16 - Möri & Krebs, perspective sud est de la villa Senar, 1930

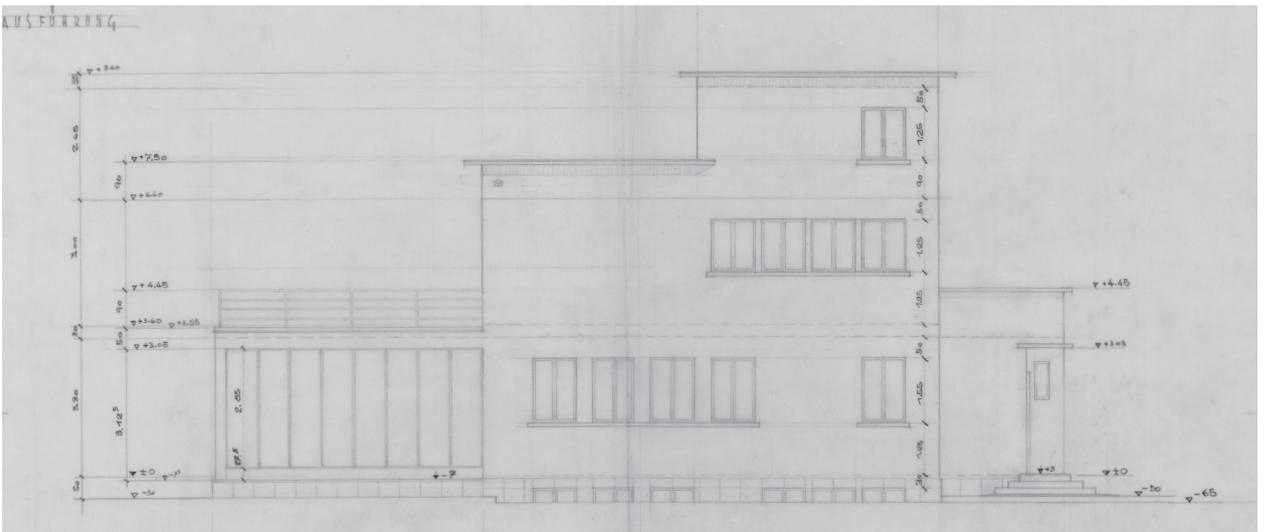
27 - Möri & Krebs, projet final, façade est, 1933

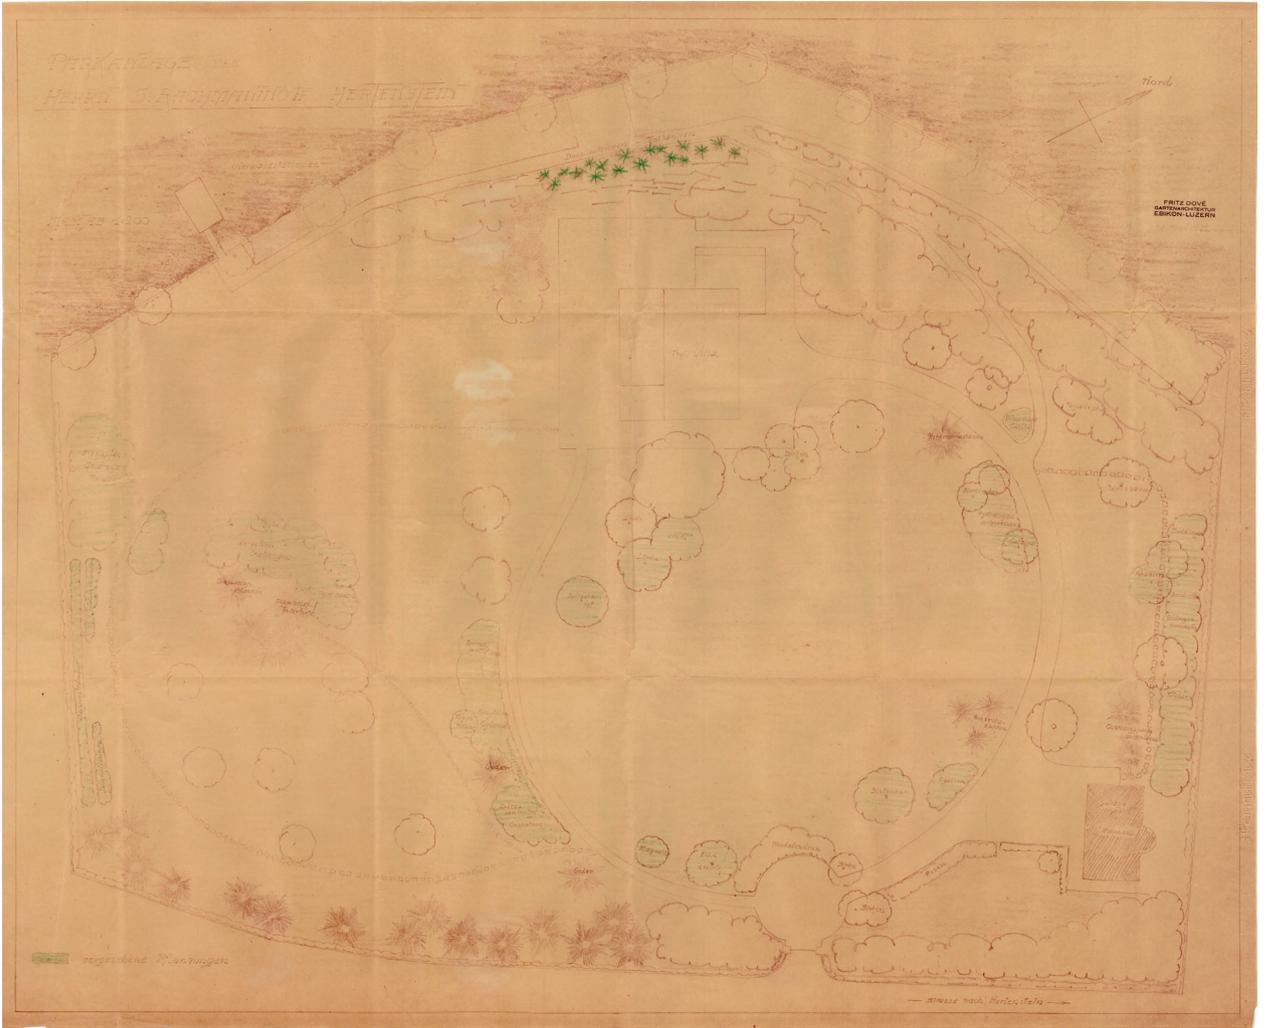
41 - Fritz Dové, plan d'aménagement du parc, -

Ainsi, grâce l'aide du paysagiste Fritz-Dové, le parc est soigneusement composé avec une grande diversité de plantes, arbres et fleurs. Une haie de rhododendron est plantée à l'entrée de la propriété, puis une étendue de rosiers longe la route jusqu'à la maison du jardinier. Une série d'arbres colorés sont plantés ponctuellement le long de cette même route en direction de la villa. On peut citer un épicéa rouge, un hêtre pourpre, un sapin Nordmann et même un cerisier. Beaucoup de fleurs sont également présentes dans cette partie du parc et fleurissent le chemin allant vers la villa. On trouve notamment des hortensias de Virginie et des azalées. Une barrière de fleurs composée de Buddleia de David, d'exochordes, d'acacias, de cytises et de lilas fait office

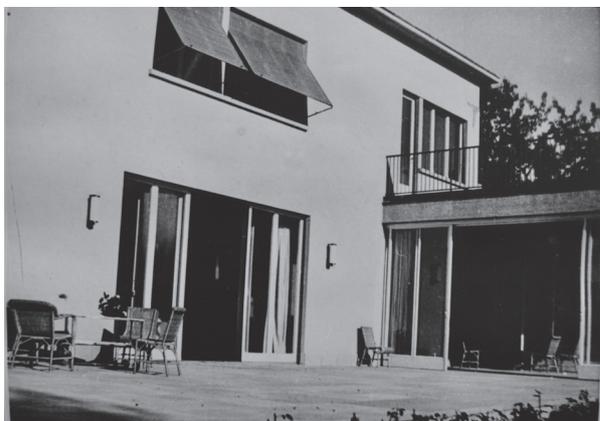
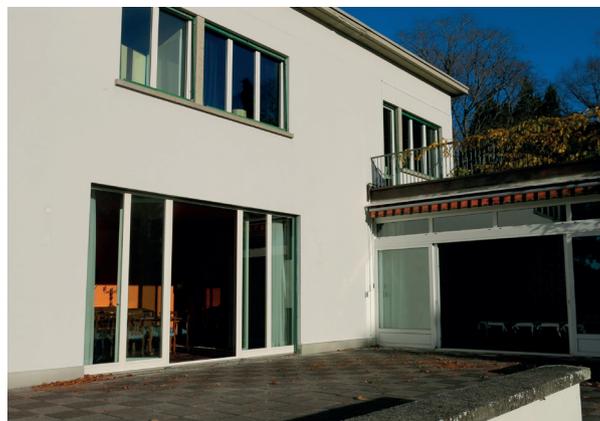
43 - Façade sud en 1933 et en 2017

La façade sud possède encore quelques fenêtres d'origine, notamment au niveau du salon ainsi que dans le studio. Toutefois, la plupart des fenêtres des chambres aux étages ont été remplacées. Toutes les ouvertures comportent des stores en métal qui descendent le long d'un rail métallique. Les portes-fenêtres au rez-de-chaussée et les baies vitrées de la véranda ont toutes été remplacées également.

On remarque quelques éléments particuliers, tels que les fenêtres d'angle sur la partie gauche de la façade, avec un poteau en béton, ou encore le revêtement du socle en plaques de béton poli, qui remontent sous les tablettes des fenêtres au rez-de-chaussée.

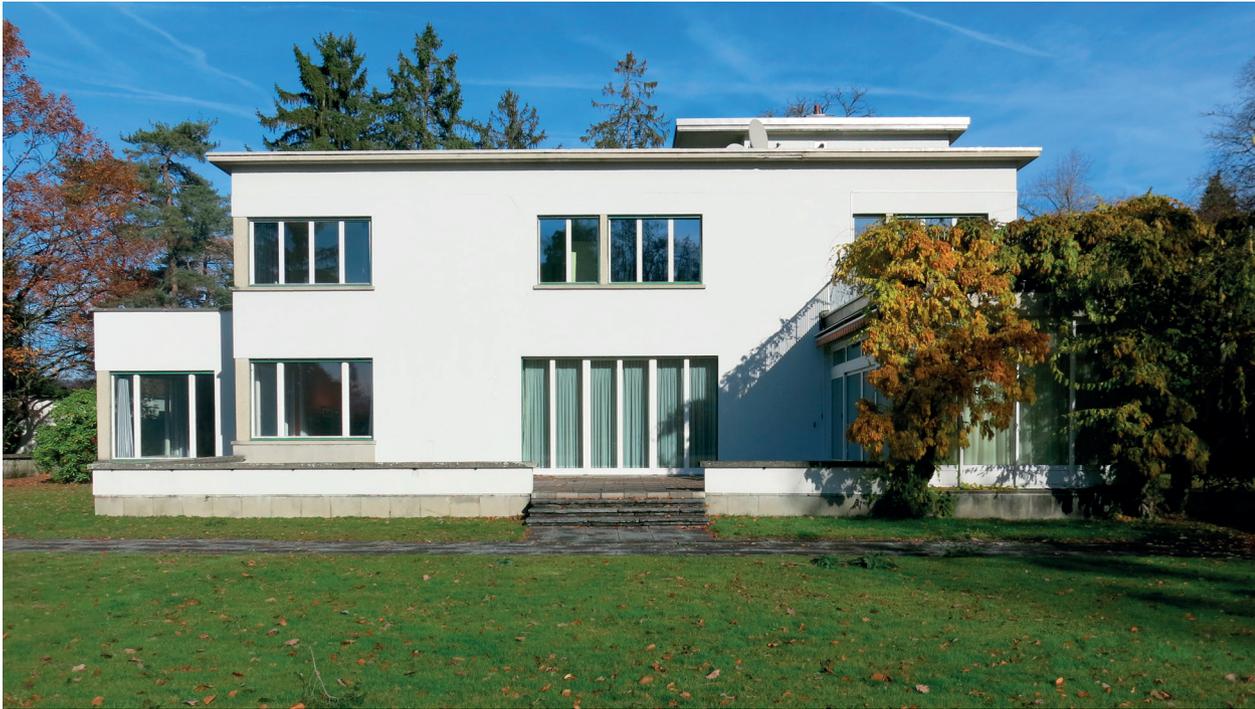
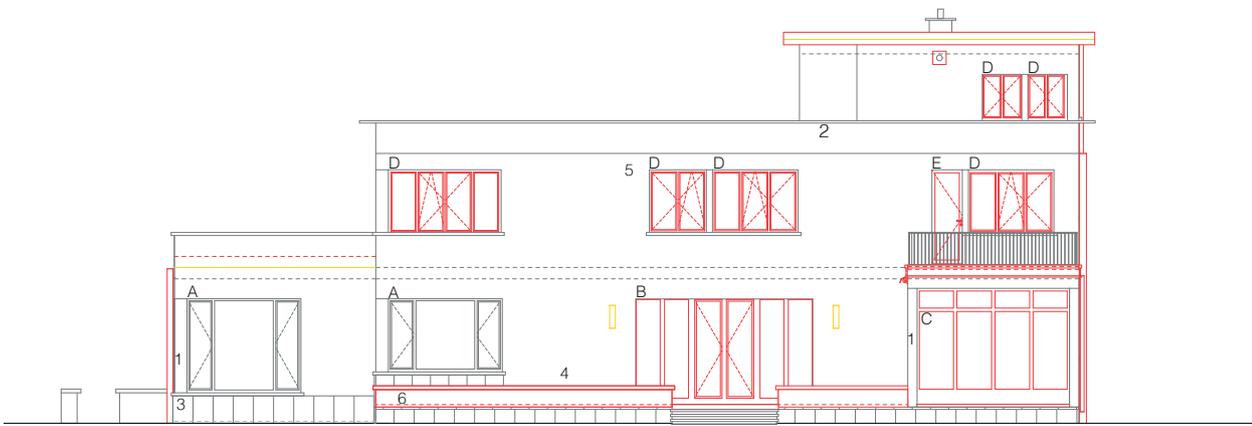
1. carbonatation du béton avec oxydation de l'armature du pilier
2. carbonatation du béton avec oxydation de l'armature de l'avant-toit
3. tablette de fenêtre en béton dégradée
4. plaque de béton de revêtement endommagée
5. fissure du crépi
6. crépi du muret décollé

- A. fenêtre type 1
- B. porte-fenêtre neuve en pvc
- C. baie vitrée neuve en pvc
- D. fenêtre type 3
- E. porte-fenêtre neuve en bois et pvc

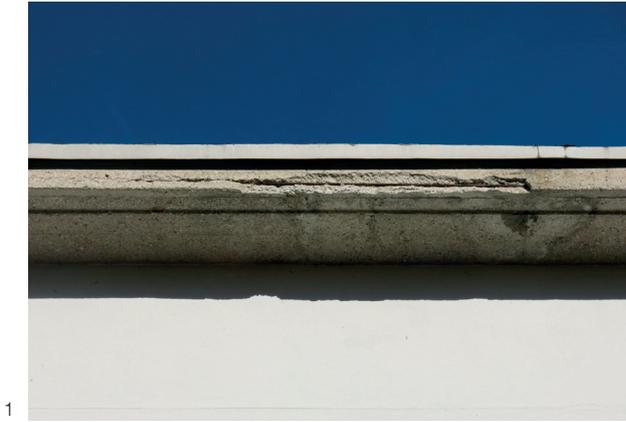
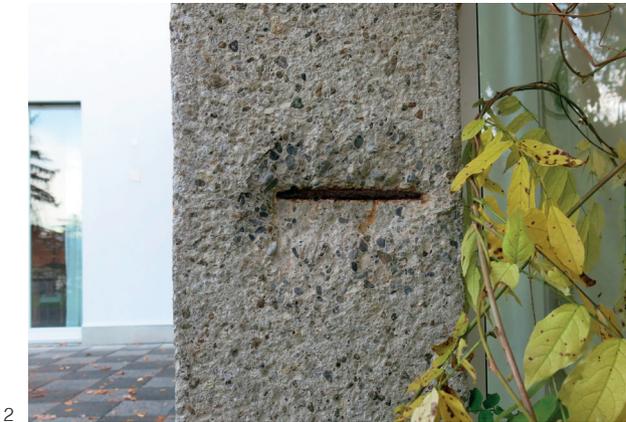
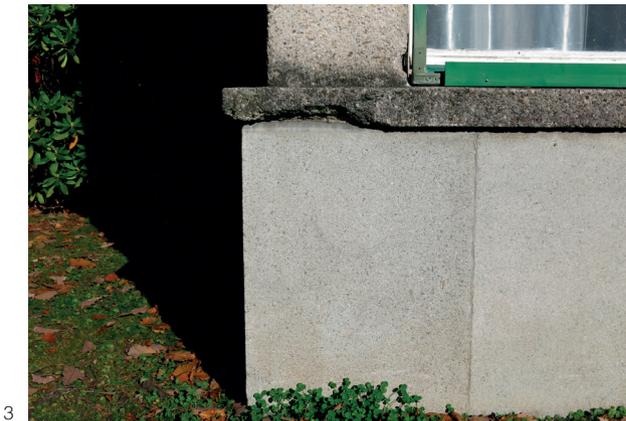
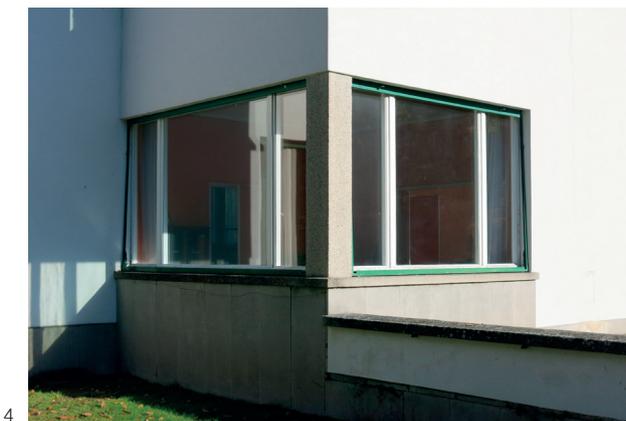
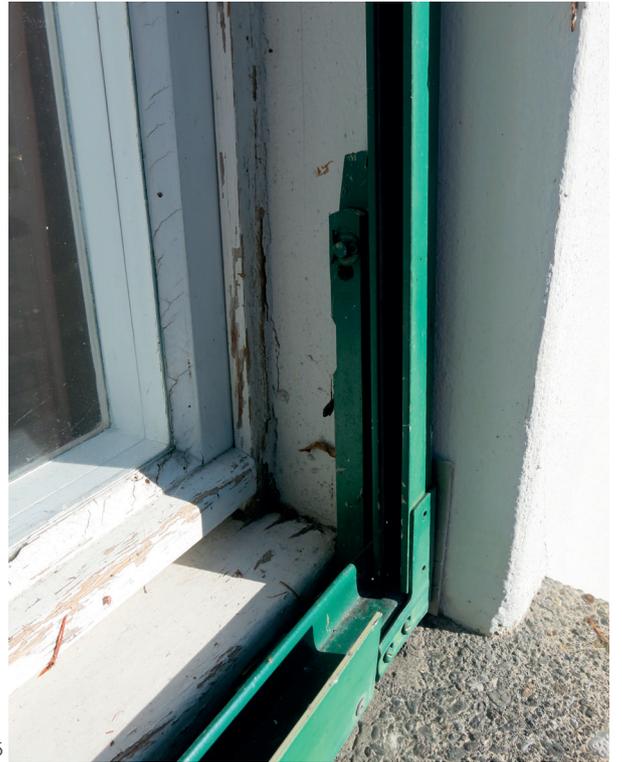
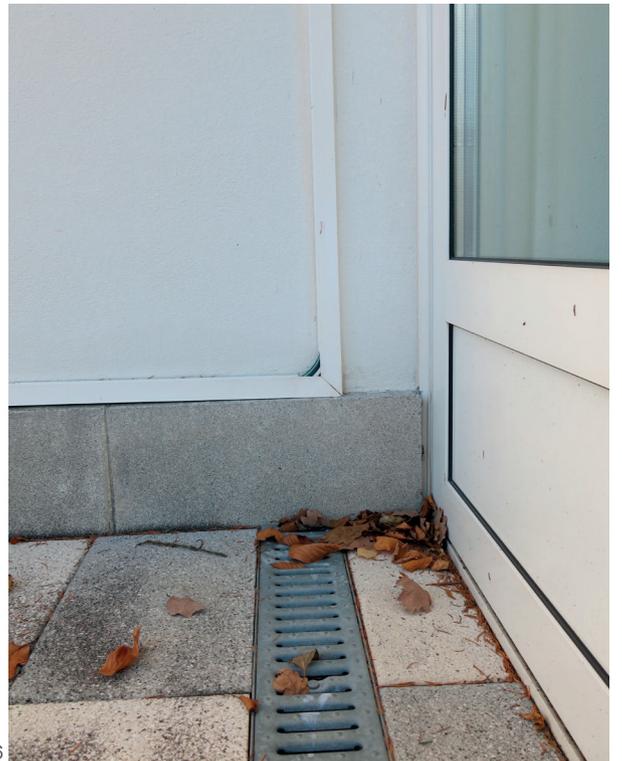
1. Carbonatation du béton de l'avant-toit, armature apparente
2. Carbonatation des piliers en béton, armature apparente
3. Tablette de fenêtre en pierre dégradée
4. Détail de la fenêtre d'angle du salon
5. Châssis de la fenêtre en bois (origine) endommagé
6. Détail de revêtement de façade et sol de la terrasse

L'état du crépi est relativement mauvais, avec entre autres de nombreuses zones de moisissure, notamment en façade nord et est où des traces vertes sont visibles. De plus, de nombreuses fissures et craquelures sont visibles sur les façades ainsi que sur le petit muret côté sud.

Le béton est, de manière générale, aussi en mauvais état. Certaines zones sont très endommagées et laissent apparaître les fers structurels des armatures. Nous le remarquons sur les avant-toits en béton, mais également sur les poteaux d'angle. Les tablettes des fenêtres ont une matérialité plutôt brute et poreuse, favorisant les infiltrations d'eau et les dégradations et moisissures. Les socles et les encadrements des portes, en béton lisse, ont mieux vieilli et sont moins endommagés par l'eau.

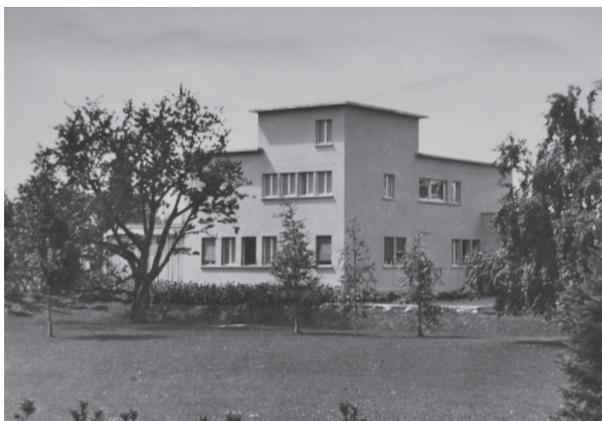
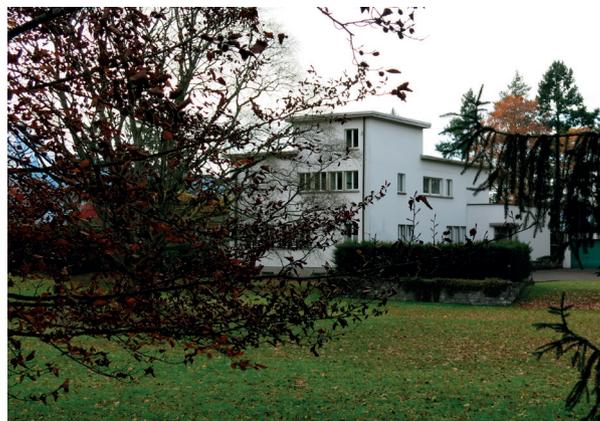
44 - Façade est en 1933 et en 2017

Les fenêtres situées au premier et deuxième étage ont été changées et n'ont pas de protections solaires. Au rez-de-chaussée, par contre, les fenêtres sont encore d'origine et toutes équipées de stores en métal, sauf les baies vitrées de la véranda.

On remarque sur cette façade, mais également de manière plus générale sur les autres faces, que les toitures plates sont marquées par des avant-toits en béton assez longs et fins, qui dépassent des façades. Ceci souligne une sorte de couronnement du volume très pur et accentue l'horizontalité du bâtiment, tout comme les plaques de béton du rez-de-chaussée. Elles dessinent un socle, qui se poursuit sur tout le périmètre de la villa et allonge l'horizontalité.

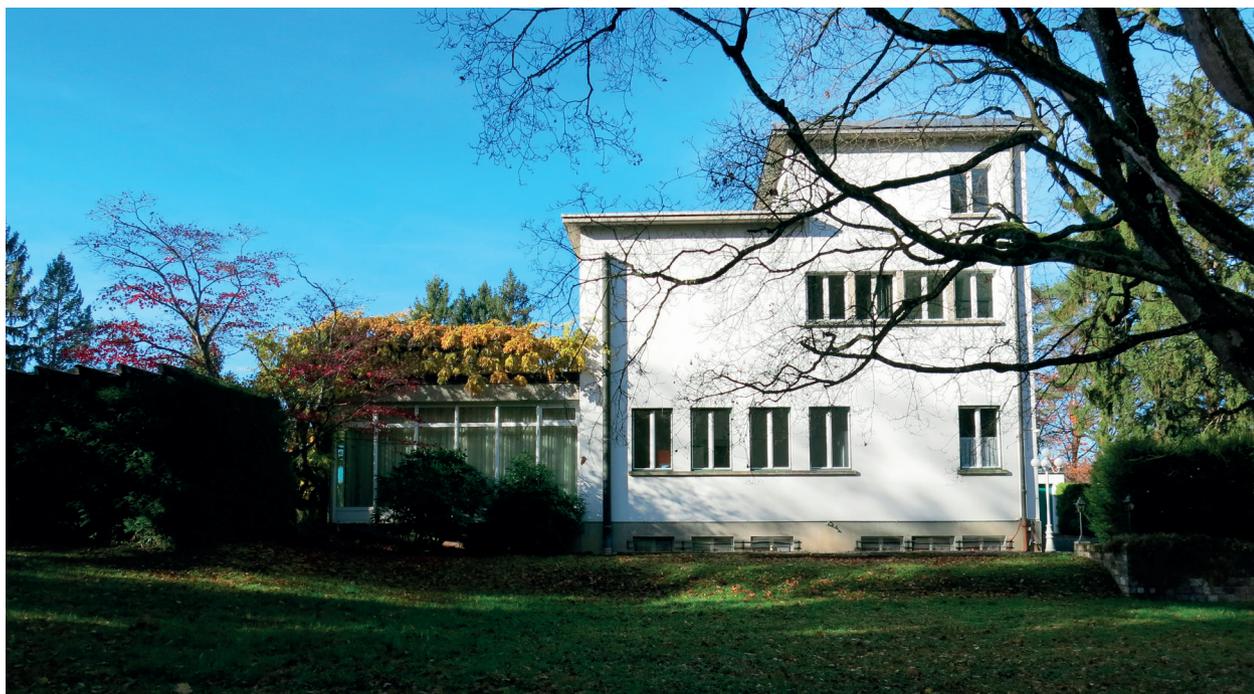
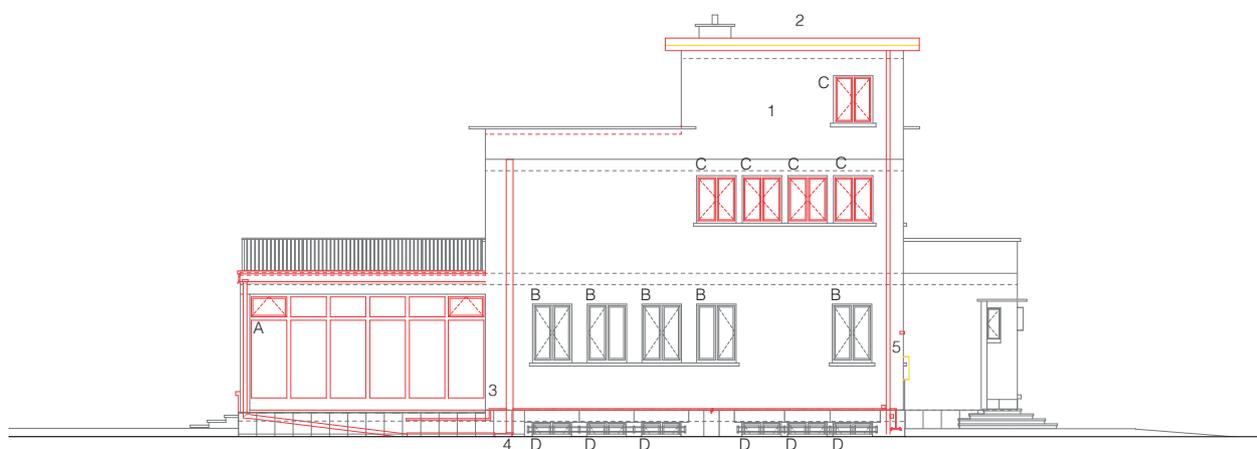
1. salissures du crépi en façade
2. infiltrations d'eau par les fissures avec apparition de salpêtre sur l'avant-toit
3. fissure du crépi à la rencontre avec la véranda
4. corrosion du cuivre de la descente d'eau
5. moisissures sur le crépi dûes à l'humidité

- A. baie vitrée neuve en pvc
- B. fenêtre type 2
- C. fenêtre type 3
- D. fenêtre type 2 vitrage simple

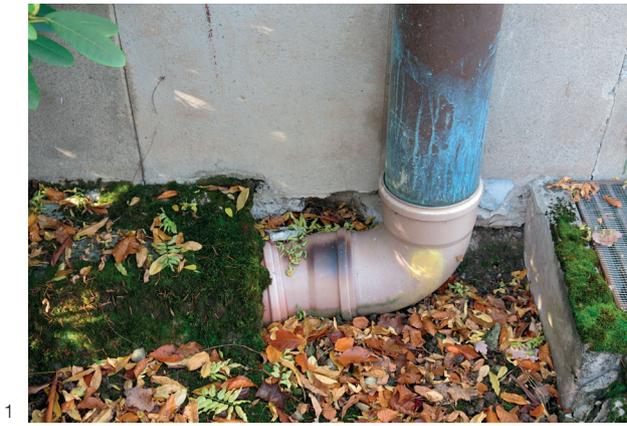
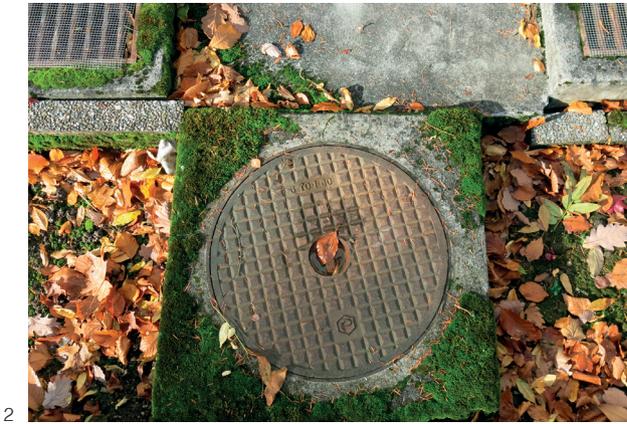
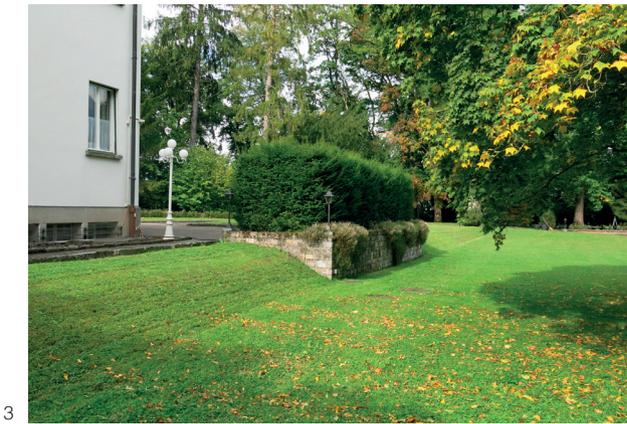
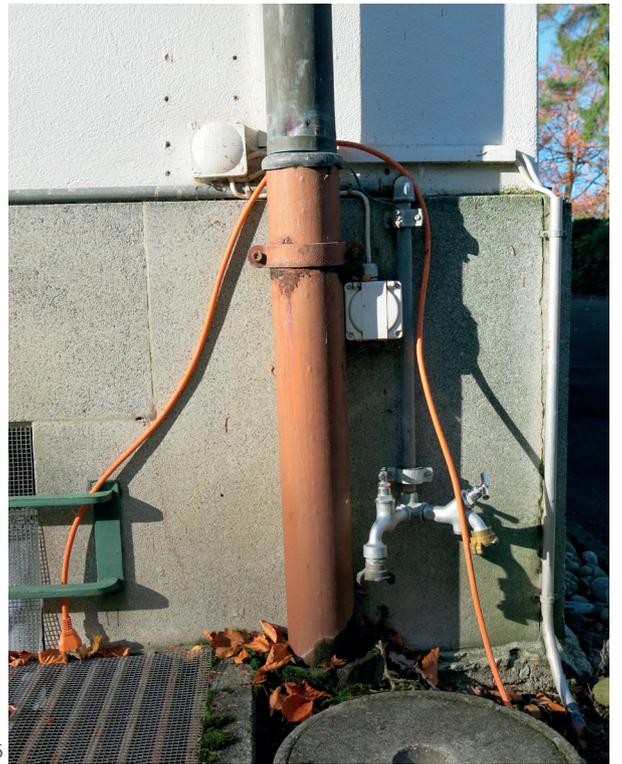
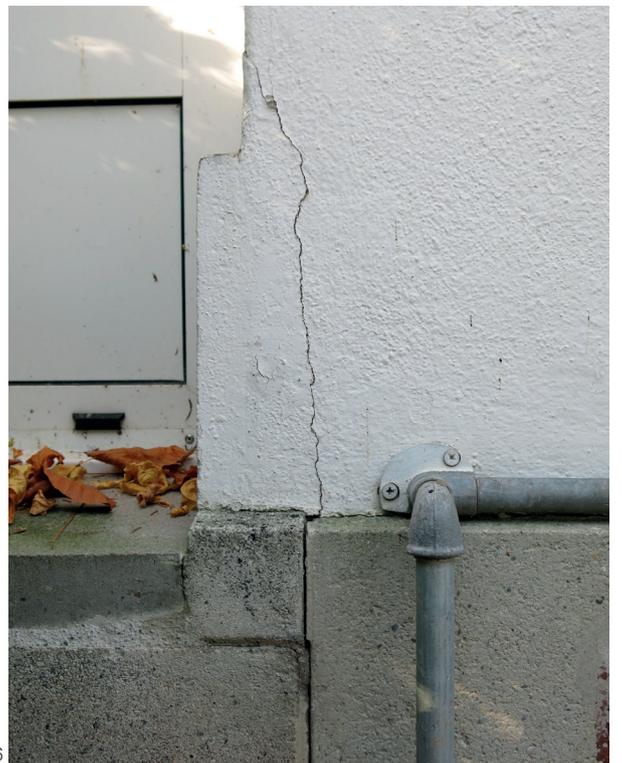
1. Corrosion du cuivre de la descente d'eau
2. Détail du sol : saut de loup et égouts
3. Muret en béton et pierre, pas d'origine
4. Robinet extérieur pour arrosage
5. Installations en façade
6. Fissure du crépi à la rencontre entre la maison et la véranda

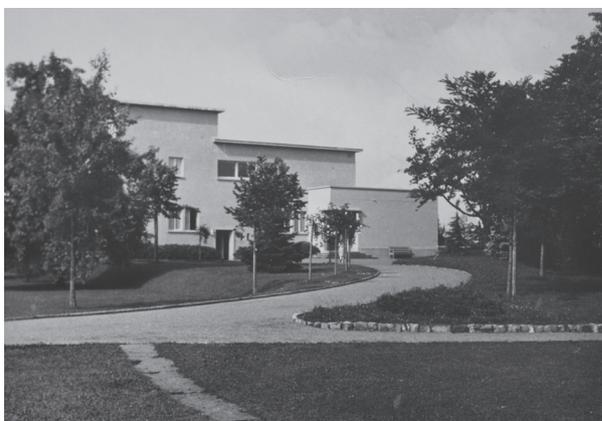
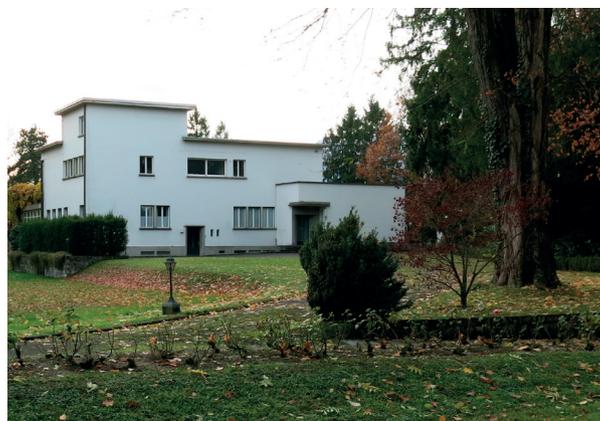
45 - Façade nord en 1933 et en 2017

S'agissant d'une façade nord, la plupart des pièces placées de ce côté sont des lieux de service ou de distribution. Les fenêtres du rez-de-chaussée, d'origine, donnent de droite à gauche sur le hall d'entrée, une salle de bain et une petite chambre de service. La façade du volume contenant le studio est quant à elle borgne, mis à part la porte d'entrée. A l'étage s'affichent trois fenêtres, toutes rénovées sauf la fenêtre coulissante. A droite, une fenêtre à double battant donnant sur une toilette, une autre à gauche pour le petit espace distribuant le deuxième étage, puis une troisième au centre. Cette dernière, la grande fenêtre coulissante d'origine, apporte de la lumière dans le hall de distribution principal ainsi que dans les escaliers. Ces fenêtres ne sont pas équipées de protections solaires, comme sur la façade est. Ceci est dû à l'orientation, mais également aux fonctions intérieures. Finalement, il n'y a aucune fenêtre pour le deuxième étage sur cette façade.

Cette façade, très travaillée, met en évidence l'entrée de la villa grâce à un jeu de volumes simples. Son apparence, relativement fermée, contraste avec les autres façades beaucoup plus ouvertes sur le paysage.

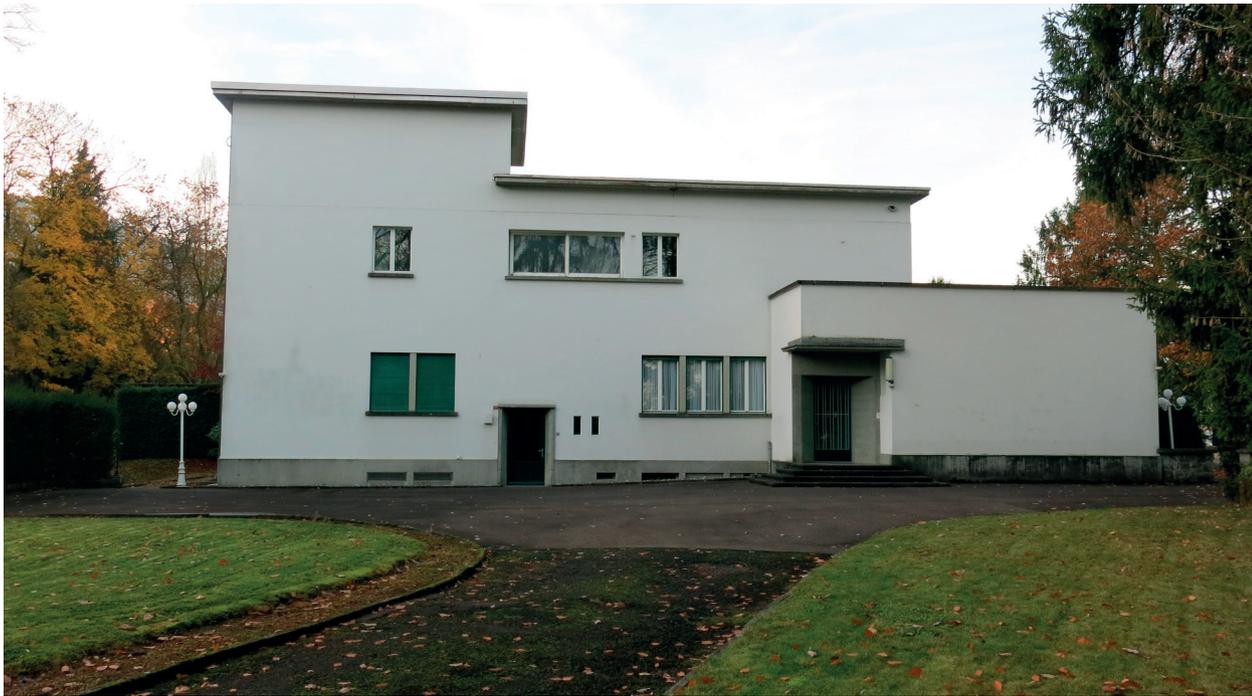
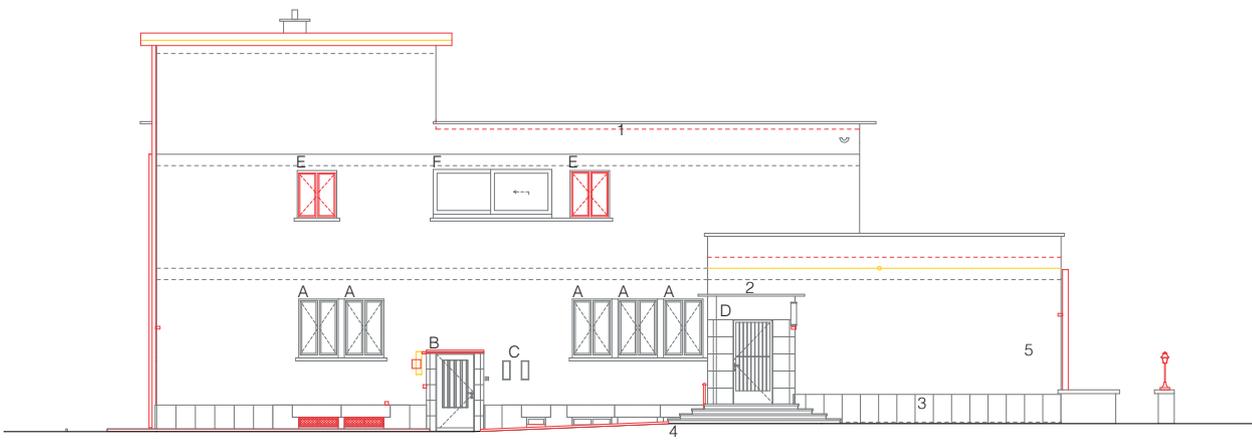
1. carbonatation du béton avec oxydation de l'armature de l'avant-toit
2. carbonatation du béton avec oxydation de l'armature du porche d'entrée
3. plaque de béton de revêtement endommagée par l'humidité
4. mousse sur les escaliers en béton
5. moisissures sur le crépi dues à l'humidité

- A. fenêtre type 2
- B. porte service
- C. petite fenêtre service
- D. porte entrée principale
- E. fenêtre type 3
- F. fenêtre type 5
- G. petite fenêtre en imposte sous-sol

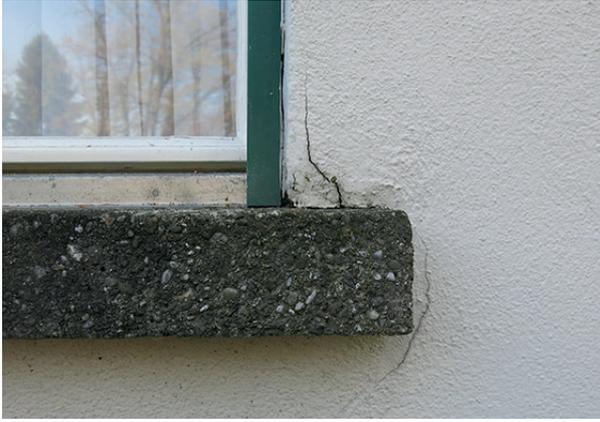
1

1. Fissure du crépi autour des tablettes de fenêtre en pierre
2. Carbonatation de l'avant-toit en béton et infiltration d'eau
3. Sonnette d'origine avec cache en métal
4. Renovation de l'avant-toit en béton de la porte d'entrée avec une tôle d'aluminium
5. Dégâts d'eau et moisissures sur les plaques de revêtement en béton
6. Luminaire extérieur d'origine, fonctionnel

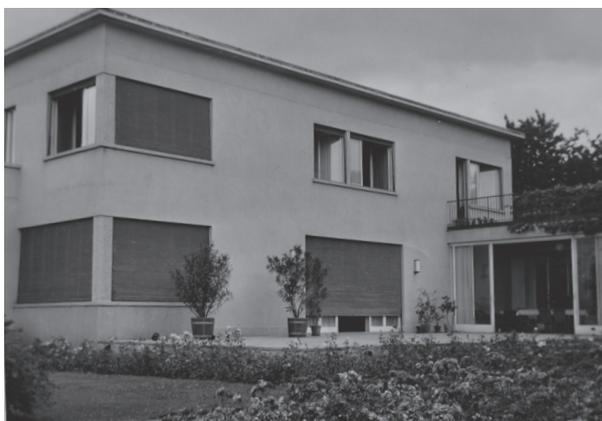
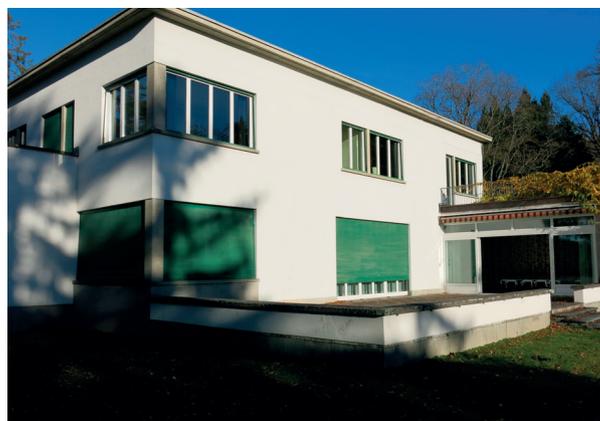
46 - Façade ouest en 1933 et en 2017

L'accès à la toiture-terrace se fait via une chambre avec une porte-fenêtre d'origine ainsi qu'une fenêtre à double battant, également d'origine. Deux autres fenêtres, amenant de la lumière dans la salle de bain du pianiste ainsi que dans sa petite toilette, donnent directement sur cette toiture-terrace. Une seconde terrasse se situe sur la toiture de la villa. Cette dernière, accessible depuis le deuxième étage, est la plus grande de toutes. Etant positionnée au sommet, elle est ouverte sur les quatre directions, bénéficiant ainsi d'un ensoleillement optimal et d'une vue époustouflante.

On remarque au rez-de-chaussée le petit muret entourant la terrasse de la façade sud. La construction de ce dernier, qui n'était pas prévue dans le projet d'origine, change la perception visuelle de la façade ouest et le rapport à la terrasse. Se voulant à l'origine comme un espace ouvert et continu avec le parc, cette petite construction a pour effet une fermeture de l'espace de la terrasse. De cette manière, sa relation avec la véranda est intensifiée, formant ainsi une petite cour, mais le rapport à la partie ouest du jardin est perdu.

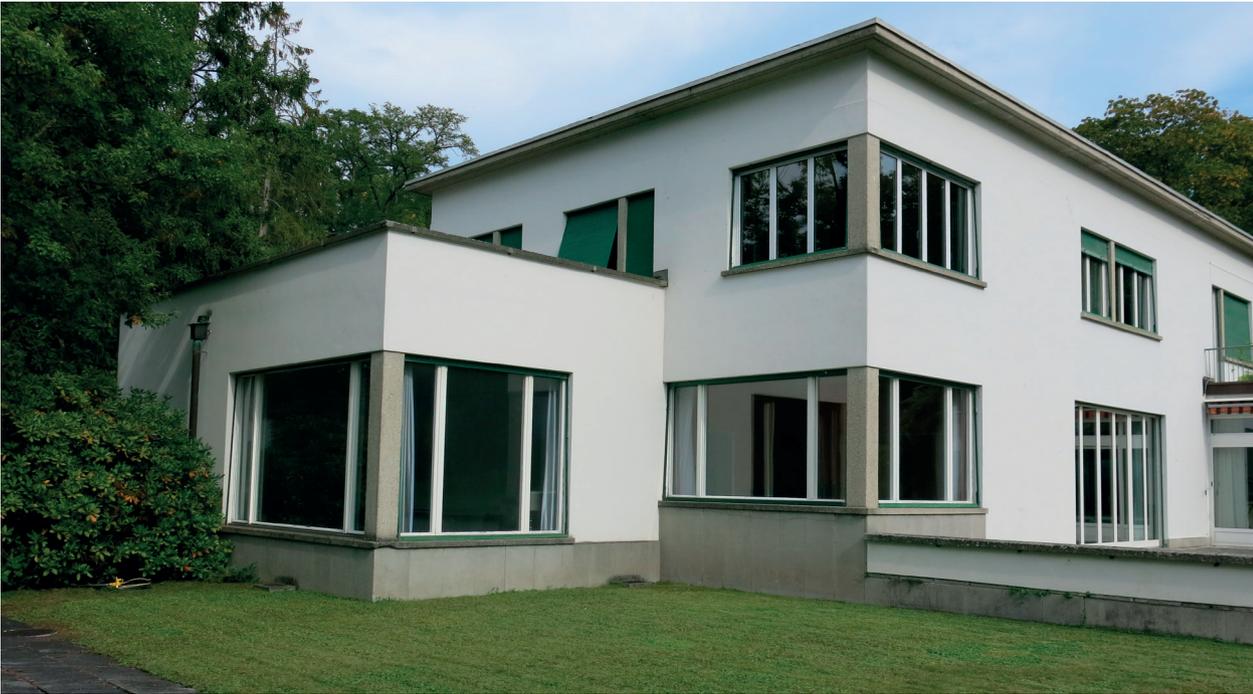
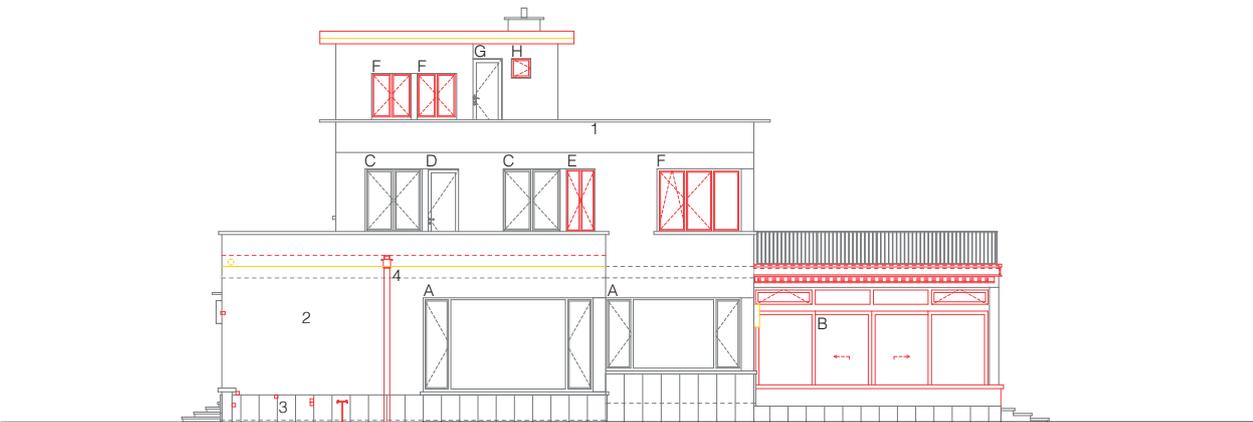
1. carbonatation du béton avec oxydation de l'armature de l'avant-toit
2. moisissures sur le crépi dues à l'humidité
3. plaque de béton de revêtement endommagée par l'humidité
4. corrosion du cuivre de la descente d'eau

- A. fenêtre type 1
- B. baie vitrée coulissante neuve en pvc
- C. fenêtre type 2
- D. porte fenêtre en bois d'origine
- E. fenêtre type 4
- F. fenêtre type 3
- G. porte accès toiture
- H. fenêtre carrée récente

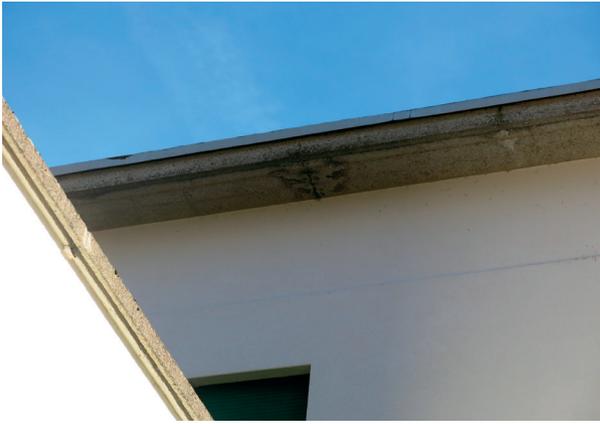
1

- 1. Carbonatation de l'avant-toit en béton et infiltration d'eau
- 2. Corrosion du cuivre de la descente d'eau
- 3. Dégâts d'eau et moisissures sur les plaques de revêtement en béton
- 4. Dégâts d'eau et moisissures sur les plaques de revêtement en béton
- 5. Moisissures sur le crépi de la façade
- 7. Muret en béton et en pierre

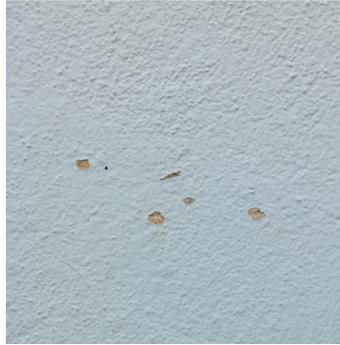
Crépi rustique du mur  
Enduit blanc  
Décollement de l'enduit

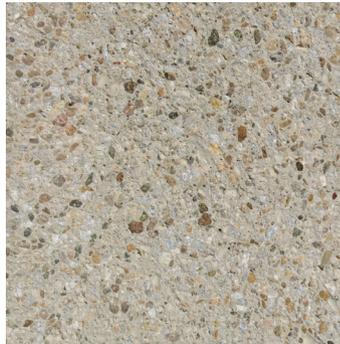
Poteau en béton rustique  
Granulat jaunâtre

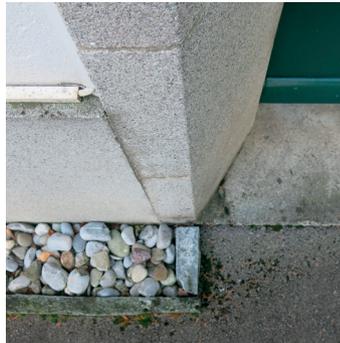
Plaque de béton poli  
Gris clair

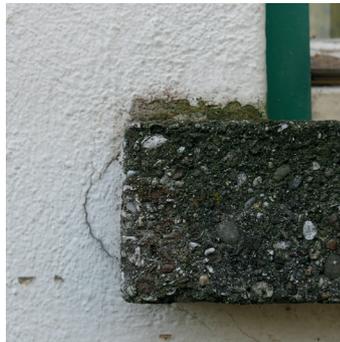
Tablette de béton rustique  
Granulat gris foncé

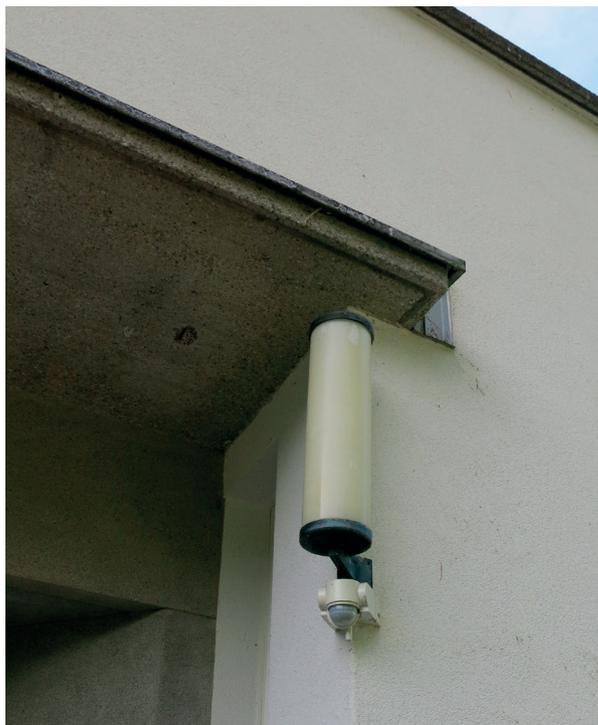
A l'origine, l'extérieur de la villa était éclairé par des luminaires cylindriques fixés au mur. Actuellement, il n'en reste qu'un seul, encore présent à côté de l'entrée principale de la villa. Ces lampes étaient également présentes sur la façade sud, de chaque côté de la porte-fenêtre de la salle à manger ainsi que dans la véranda. Une sonnette, probablement d'origine, est encore présente à côté de la porte de service.

Lampe d'origine, façade nord

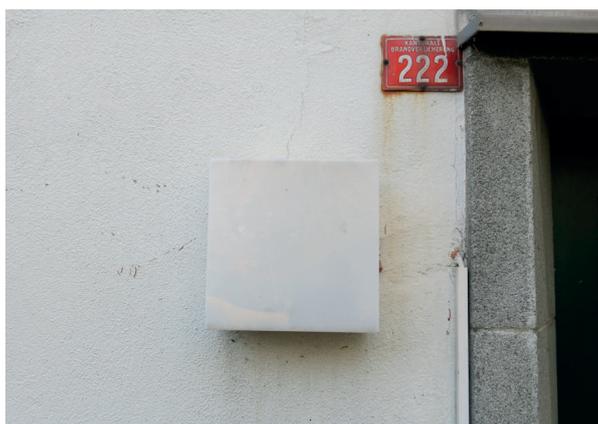
Par la suite, de nombreuses installations techniques ont été remplacées et ajoutées. Une nouvelle lampe carrée a été fixée à côté de la porte de service ainsi que des capteurs de mouvements aux angles du bâtiment, des boîtiers pour prises électriques, des robinets d'arrosage, ainsi que d'autres installations secondaires. Certaines descentes d'eau ont également été ajoutées, notamment en façade est et ouest.

Lampe neuve, façade nord

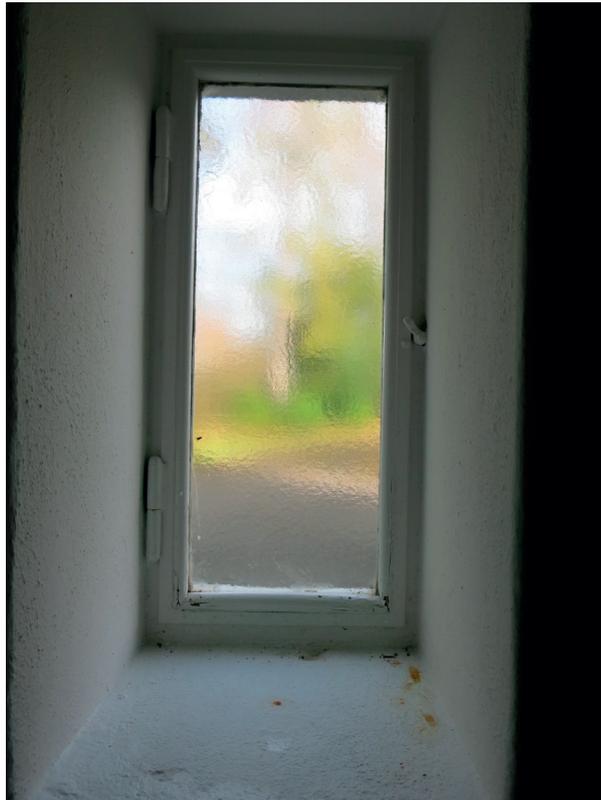
Les fenêtres d'origine étaient en bois peint, probablement en blanc, avec un double vitrage. La pare-close se trouve sur la partie intérieure, sur toute la largeur du cadre, et se fixe à l'aide de vis. L'état des fenêtres d'origine restantes est généralement bon, malgré la peinture qui s'écaille fortement sur les cadres extérieurs. De plus, les joints tenant les vitrages sont parfois fortement endommagés, causant une introduction de saletés et moisissures entre les deux vitrages de la fenêtre.

Fenêtres d'origine, rez-de-chaussée, façade nord

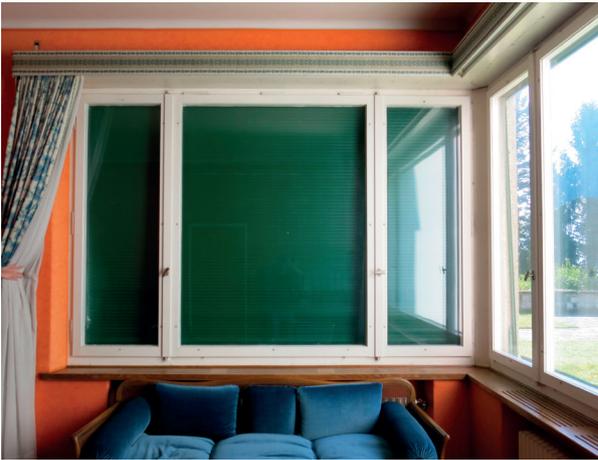
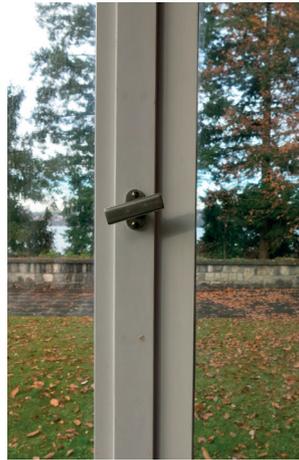
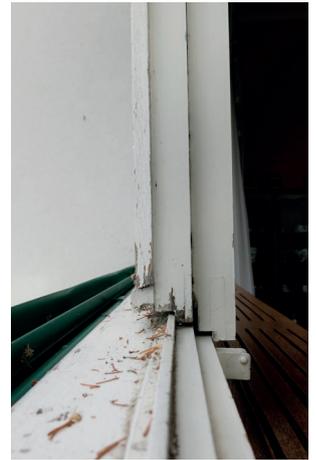
Type 1 : fenêtre en bois peint, en trois parties, origine

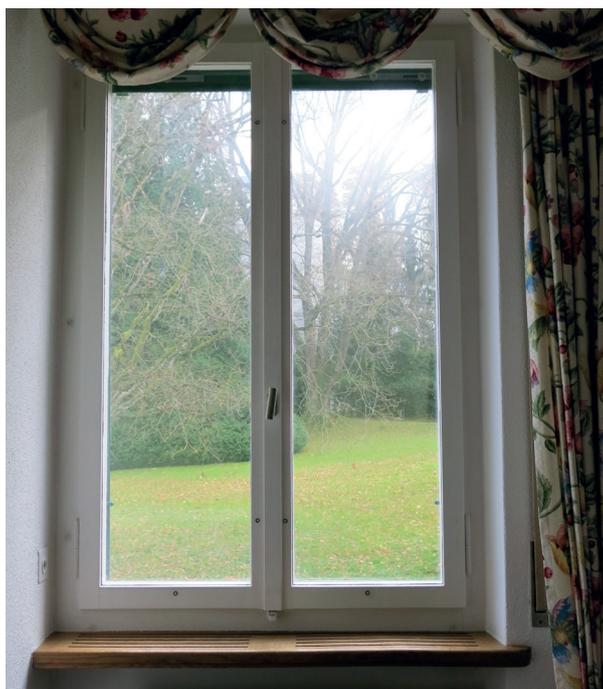
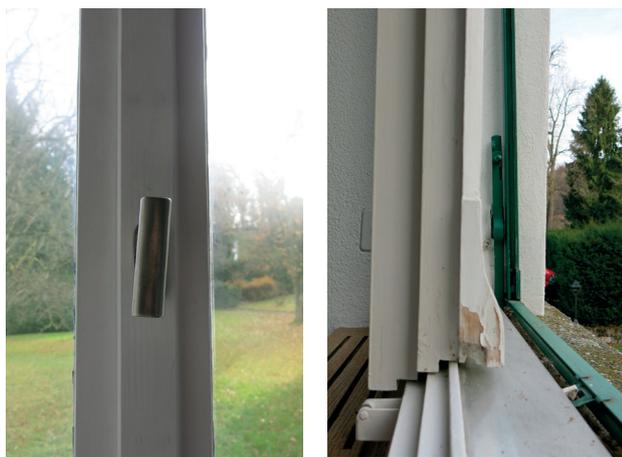
Type 2 : fenêtre en bois peint, double battant, origine

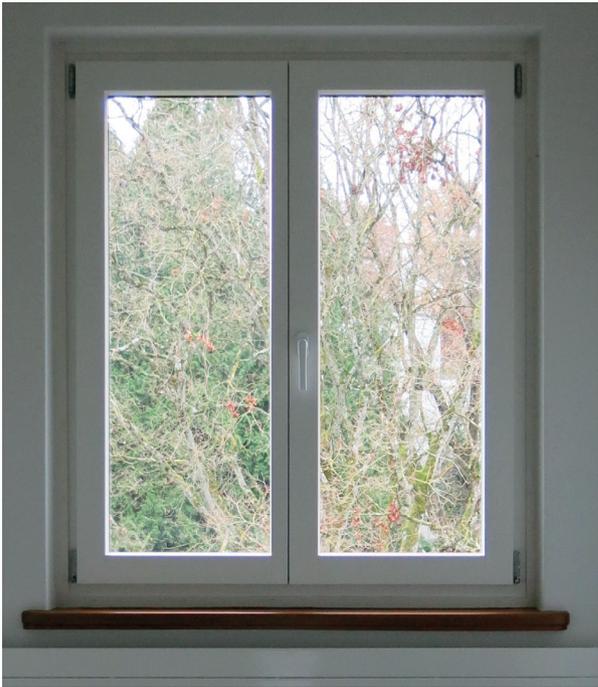
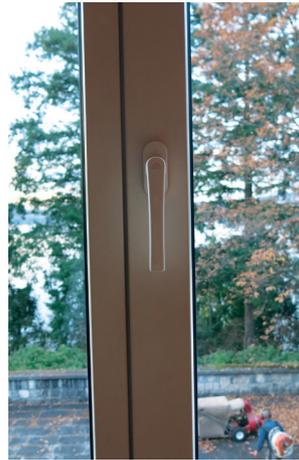
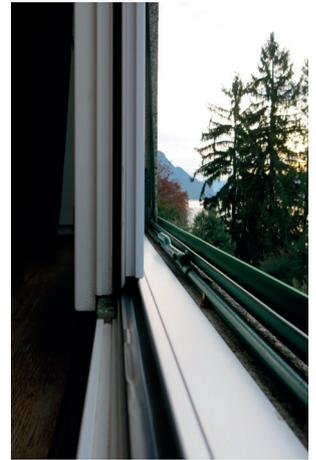
De nombreuses fenêtres d'origine ont été remplacées par de nouvelles en bois et pvc blanc. Ces fenêtres récentes, munies d'un double vitrage, ont la même disposition d'ouvertures qu'à l'origine, ce qui donne à la façade une esthétique similaire à celle de l'époque de Rachmaninoff. Le système de pare-close intérieur a également été conservé, se rapprochant ainsi de l'apparence initiale des intérieurs de la villa.

Type 3 : fenêtre en bois peint et pvc, double battant, neuve
