Senar : un passé, un présent et un futur  
La villa de Sergei Rachmaninoff à Hertenstein

Baptiste Berrut-Maréchaud et Federica Grande

Travail de diplôme

Master en Architecture - EPFL

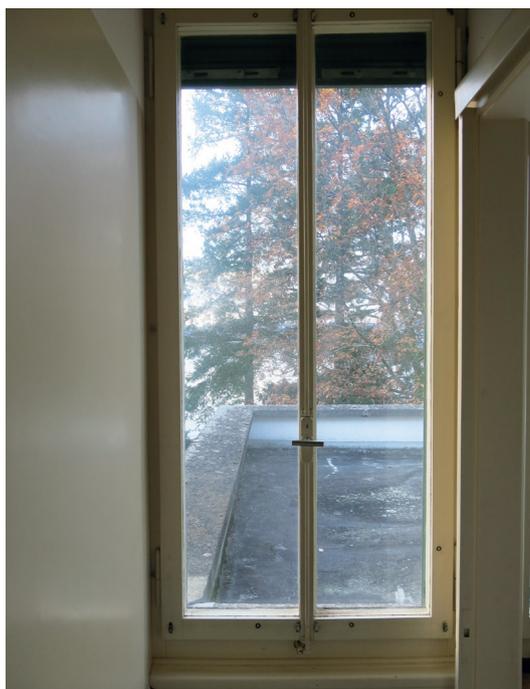
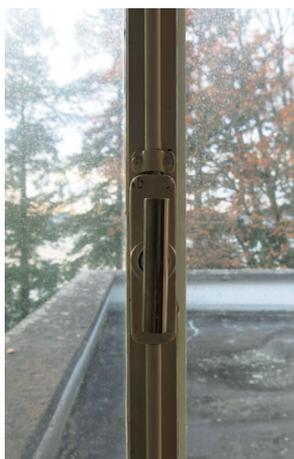
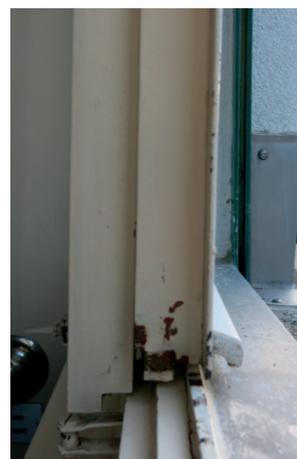
Type 4 : fenêtre en métal peint, double battant, ancienne mais non d'origine

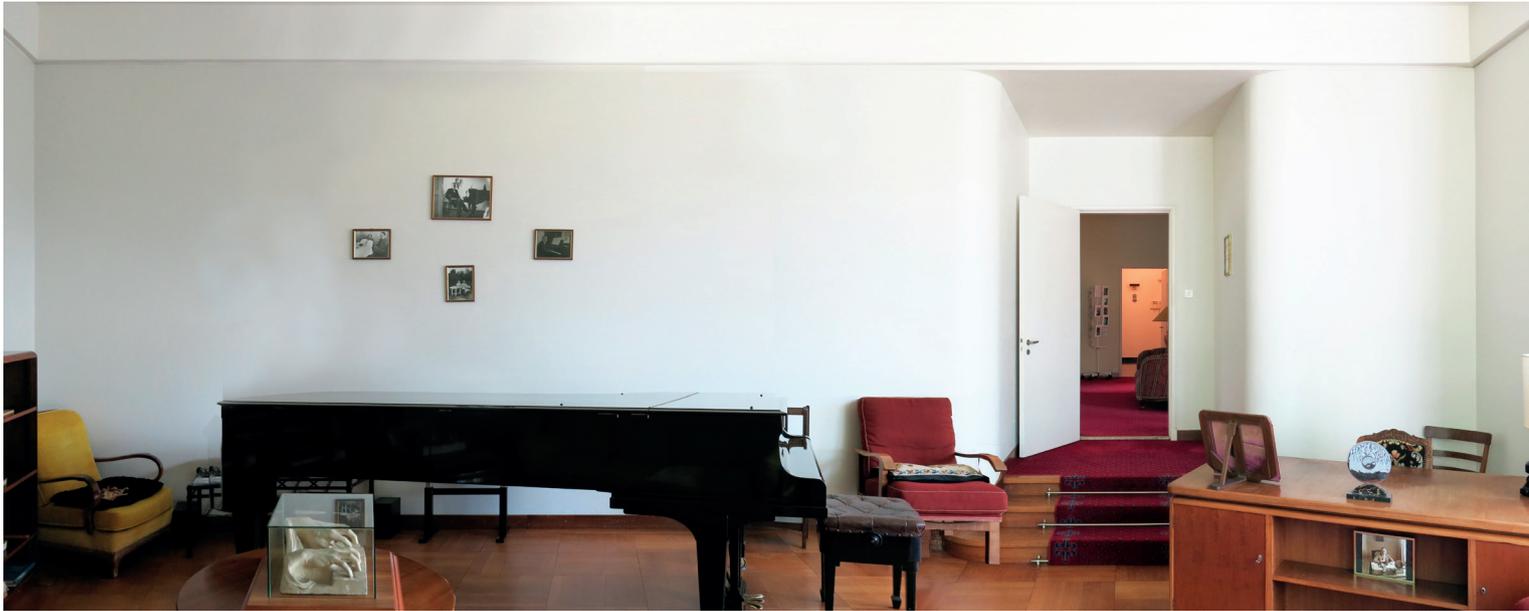
1. trou dans le mur environ 1cm

A. porte type 1a

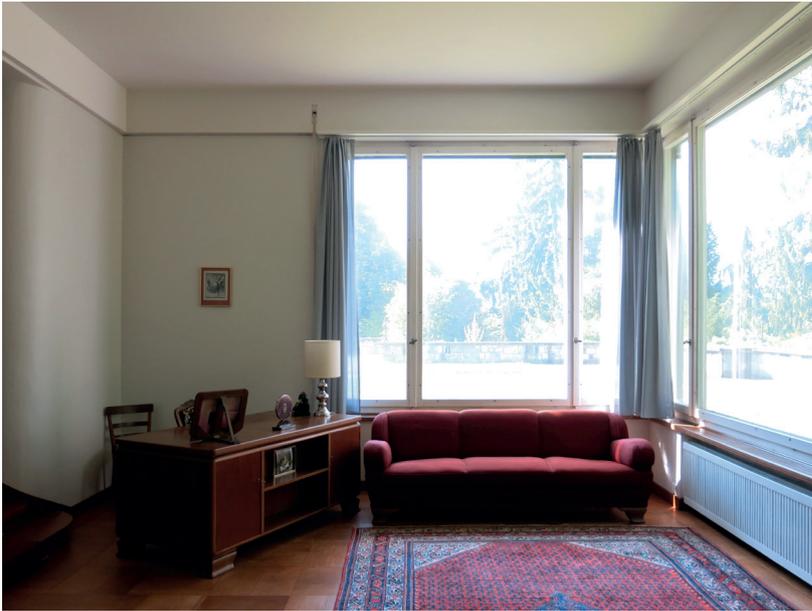
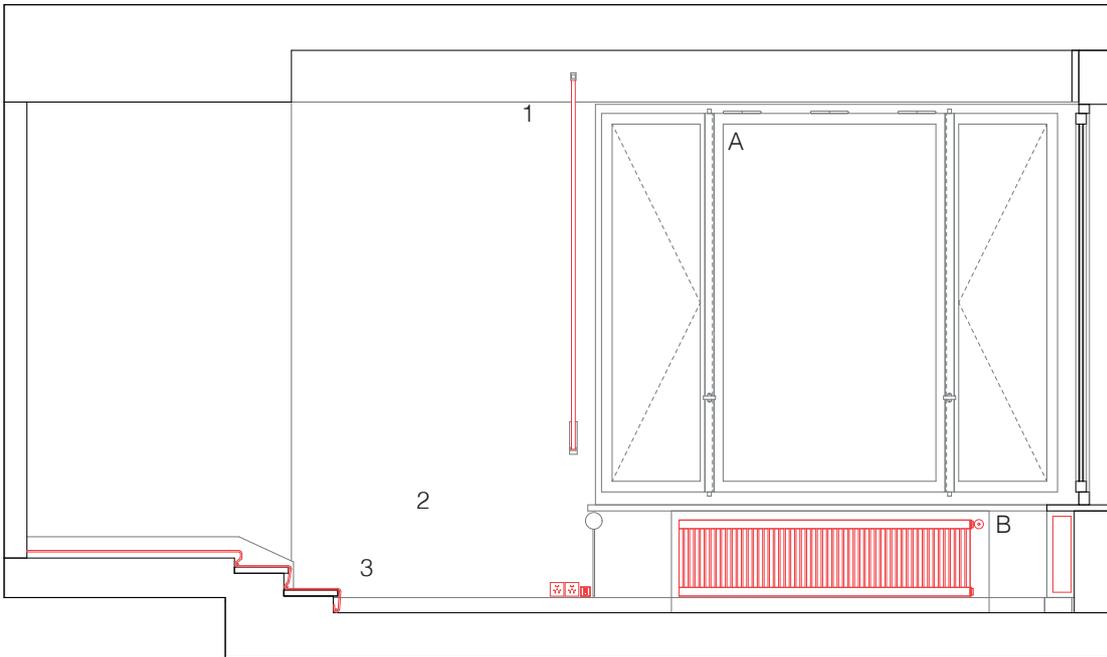
1. traces d'humidité
2. décollement du crépi
3. trous dans le mur environ 1cm

- A. fenêtre type 1  
B. radiateur type 4

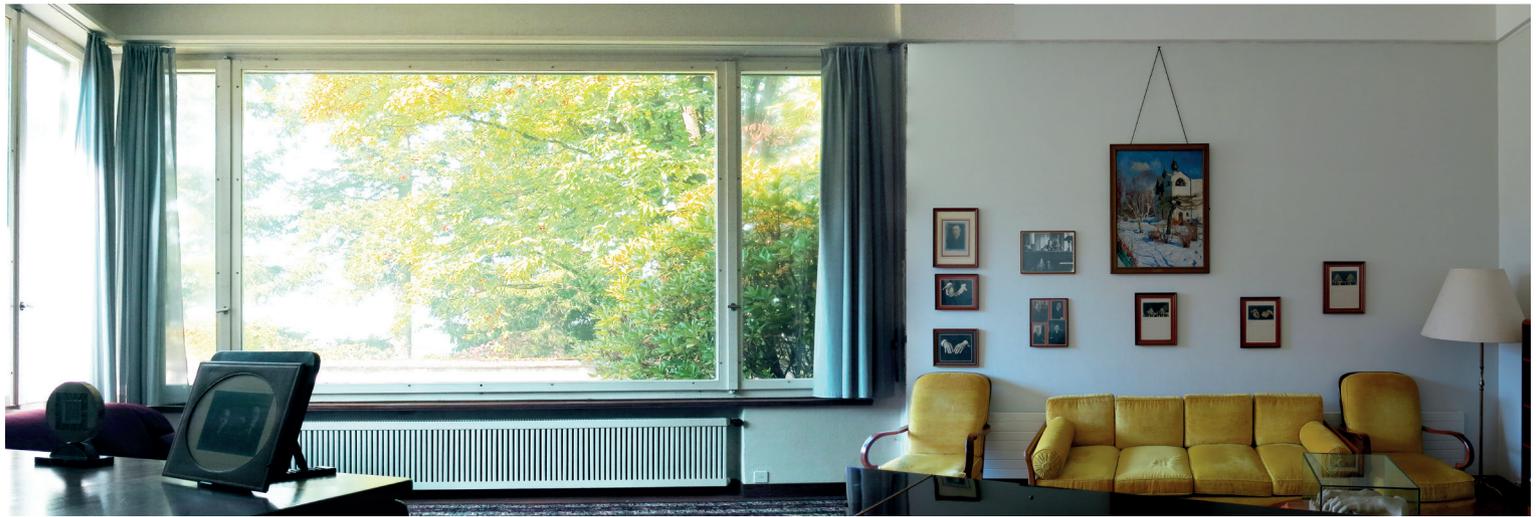
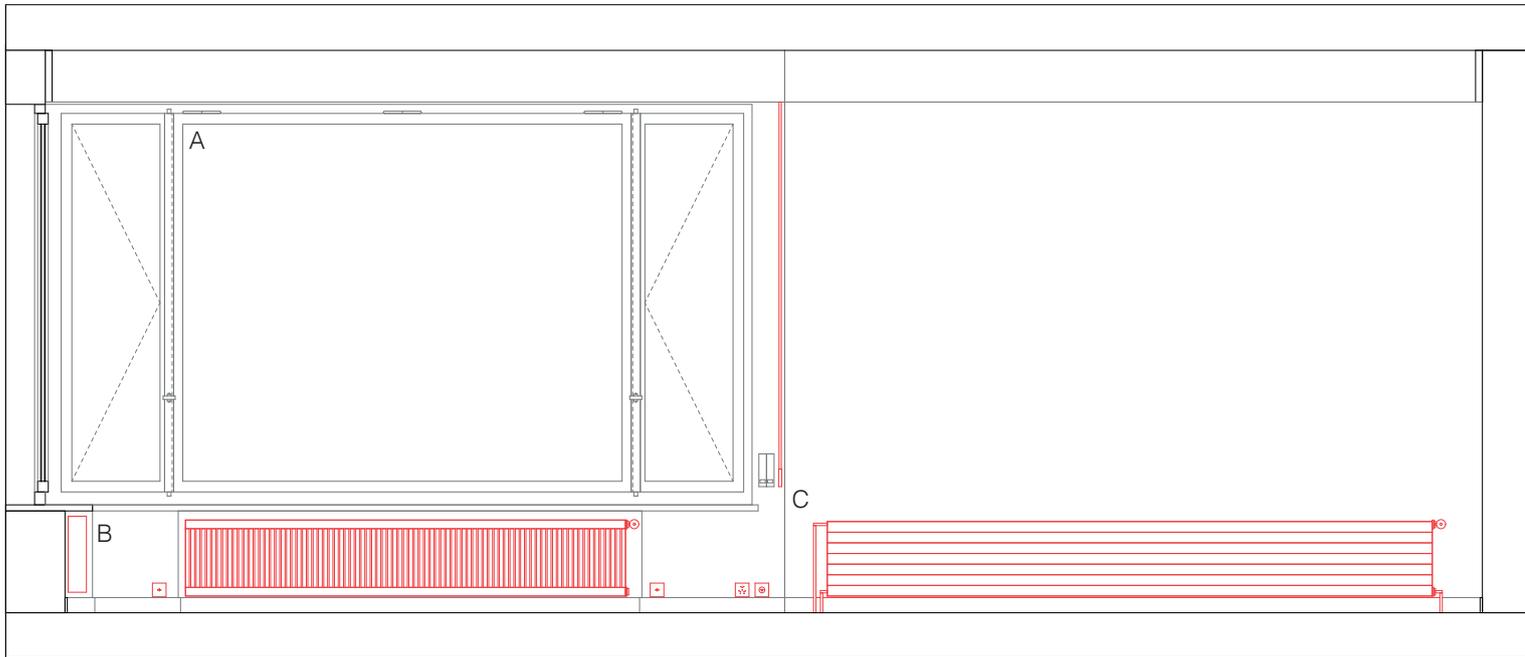
- A. fenêtre type 1
- B. radiateur type 4
- C. radiateur type 6

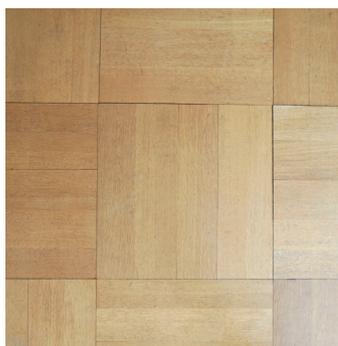
Le sol du studio est revêtu d'un parquet en damier d'origine composé de carreaux en bois de 30 cm par 30 cm. Les éléments du parquet sont disposés en alternant l'orientation des lames de bois qui les composent. Le sas d'entrée, ainsi que les trois marches de l'escalier, sont également en bois. Toutefois, ils sont revêtus d'un tapis rouge à motifs bleus, fixé aux marches par des tiges métalliques. Nous pensons qu'il y avait déjà un tapis à cet emplacement à l'origine, bien qu'il ait été changé. De plus, plusieurs tapis que l'on voit apparaître sur certaines photographies de l'époque de Rachmaninoff sont encore présents aujourd'hui sur le sol du studio.

Sol  
Parquet en bois

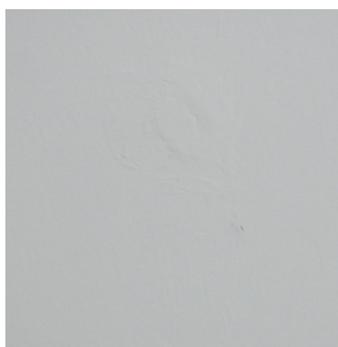
Plafond  
Crépi lisse blanc

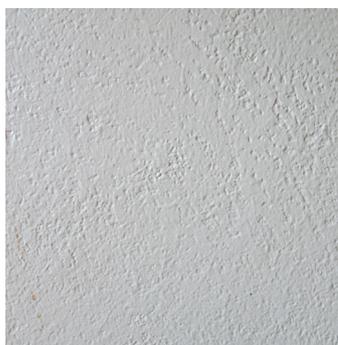
Mur  
Crépi lisse blanc

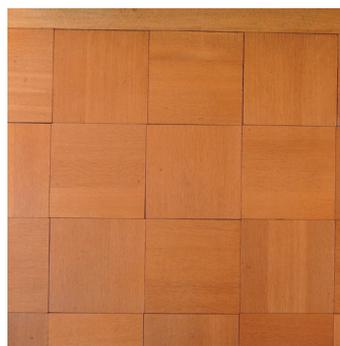
Le sol du salon et de la salle à manger est recouvert du parquet en bois d'origine, disposé en damier, comme celui du studio. Les plinthes en bois vernis mesurent dix centimètres de haut et sont de la même teinte que les tablettes de fenêtres, également d'origine.

Sol  
Parquet en bois

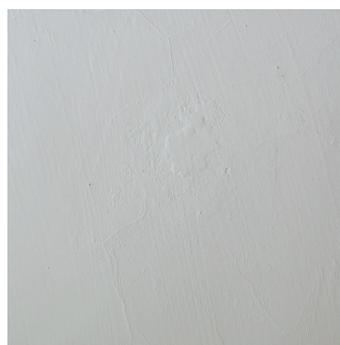
Plafond  
Crépi lisse blanc

Le plafond est bien conservé.

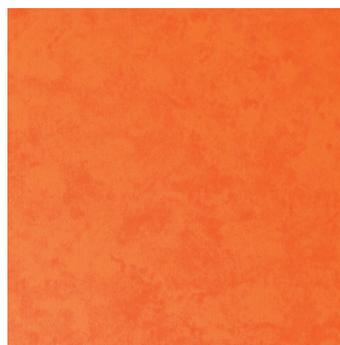
Mur  
Tapisserie

La tapisserie murale orange n'est pas d'origine. La couleur orange qui a été choisie altère fortement notre perception de ces deux espaces, très importants dans la villa. Il serait judicieux de le remplacer par un enduit d'une teinte proche de celle d'origine. Cette couleur nous est aujourd'hui inconnue, c'est pourquoi il serait nécessaire d'effectuer des sondages.

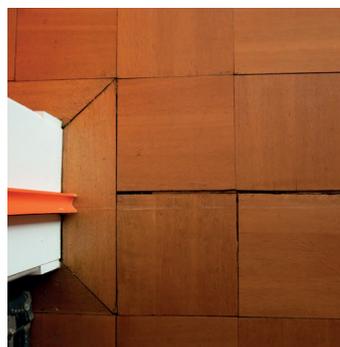
Sol  
Parquet endommagé

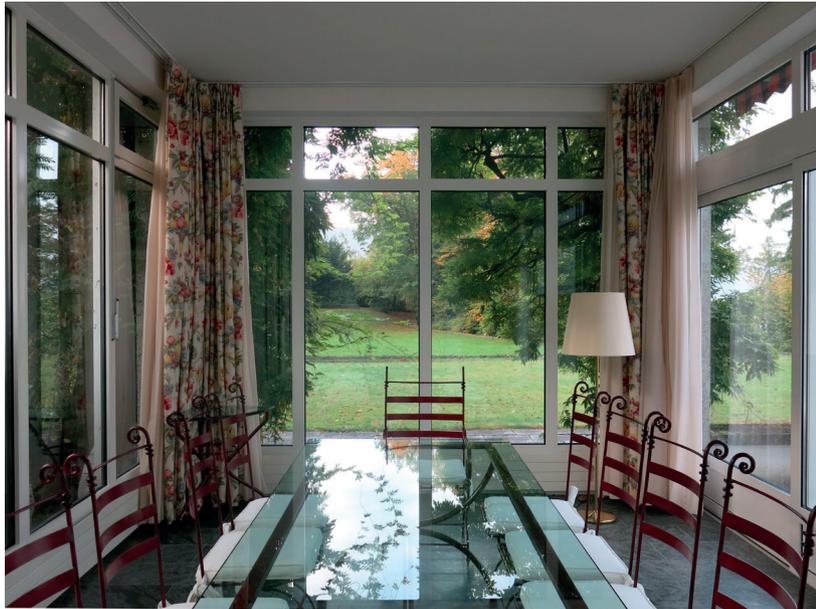
- A. baie vitrée neuve en pvc
- B. radiateur type 5

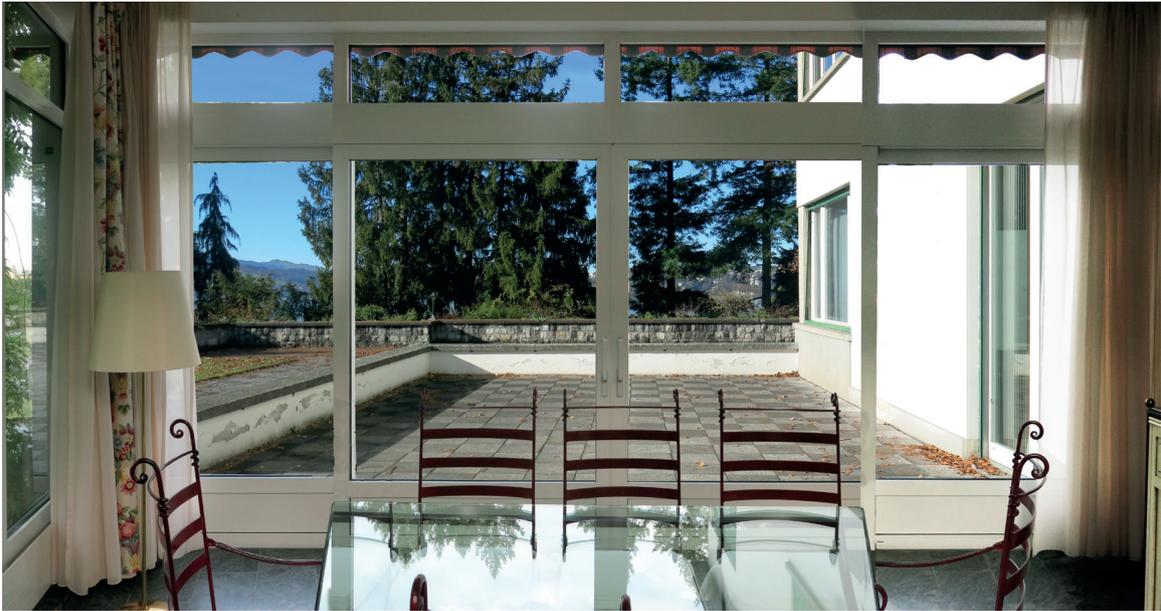
A. baie vitrée neuve en pvc  
B. radiateur type 5

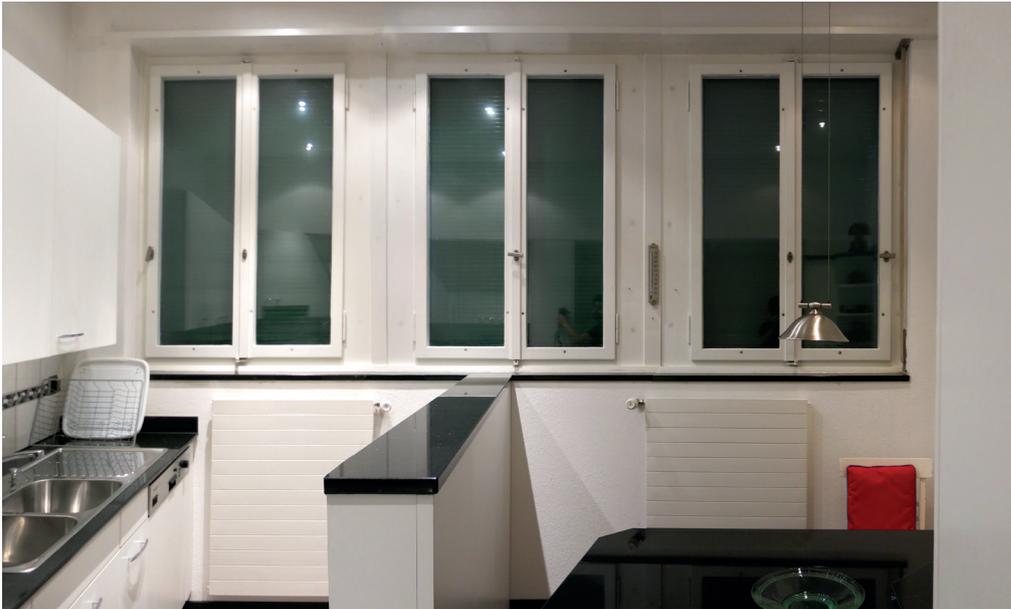
- A. fenêtre type 2 ouvrant particulier
- B. fenêtre type 2
- C. fenêtre type 2 ouvrant particulier inversé
- D. radiateur type 5

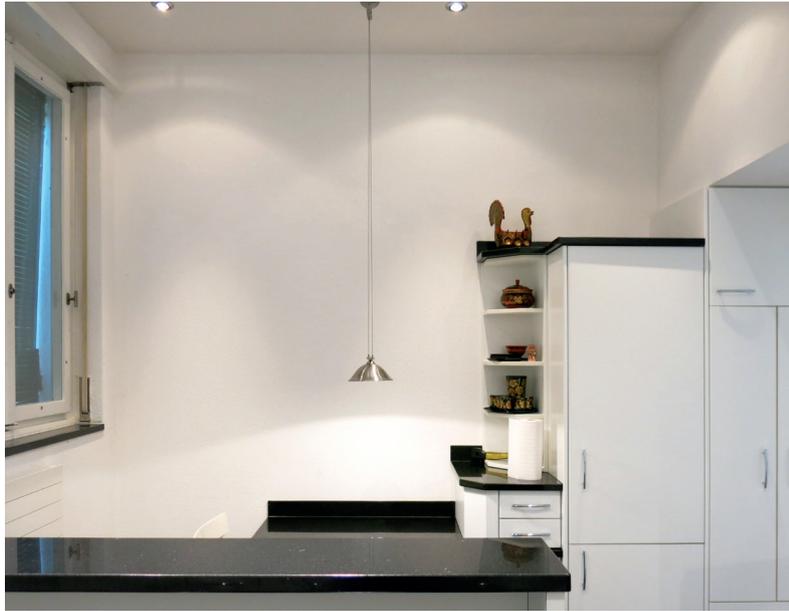
1. Passe-plat d'origine supprimé

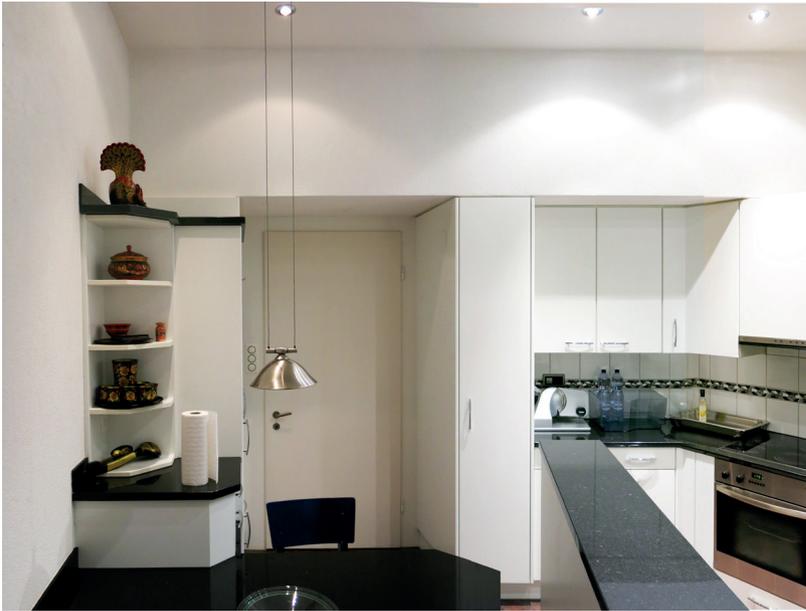
A. porte type 2

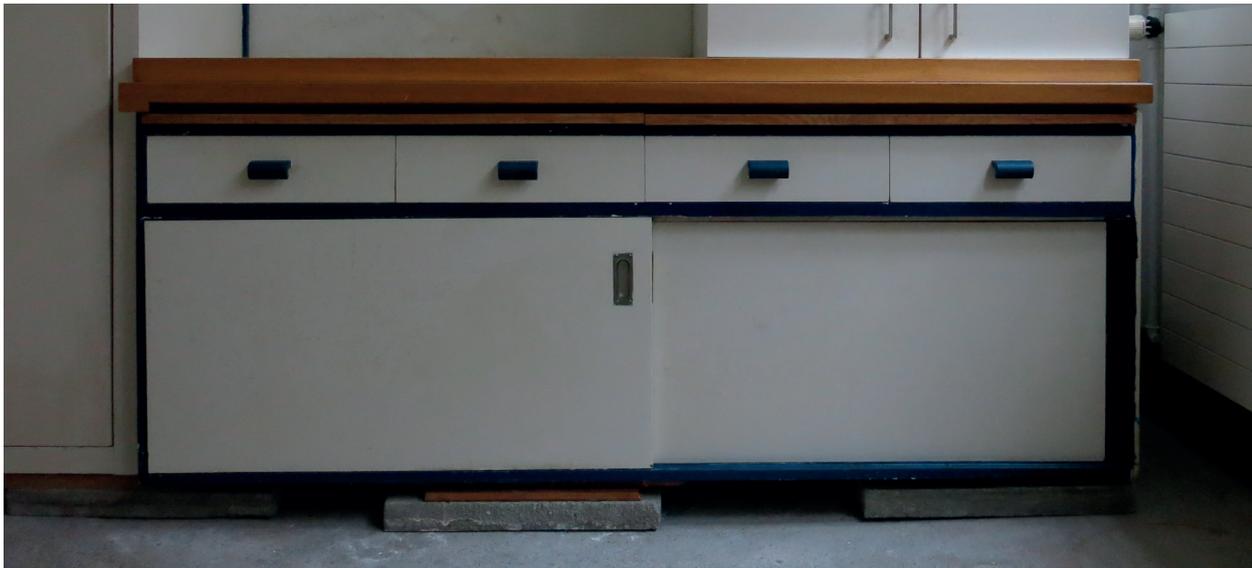
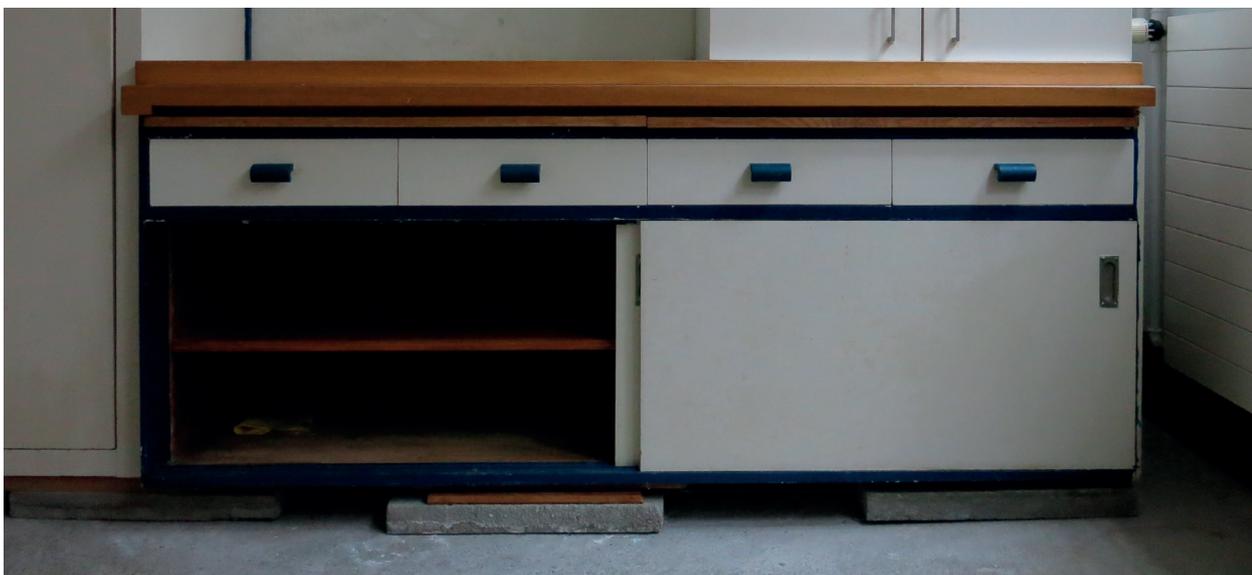
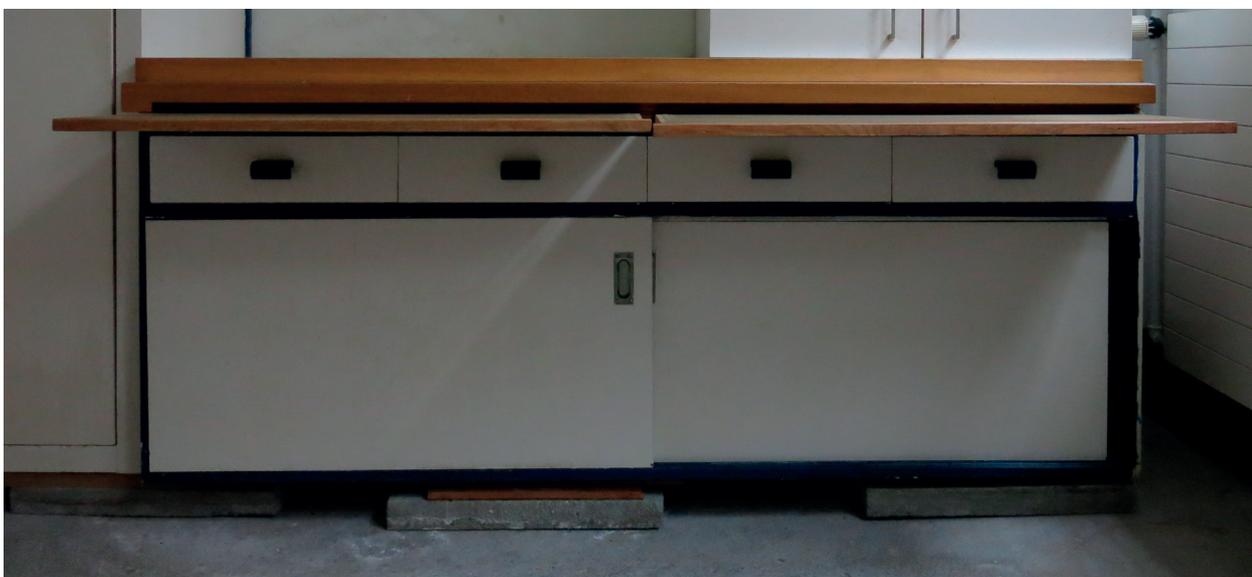
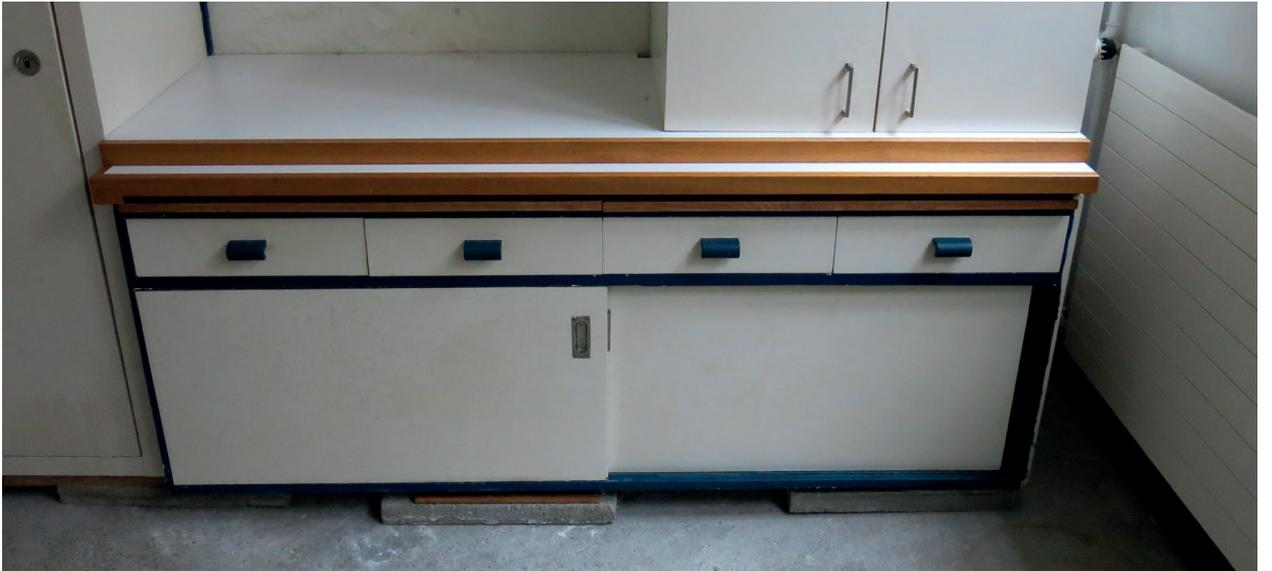
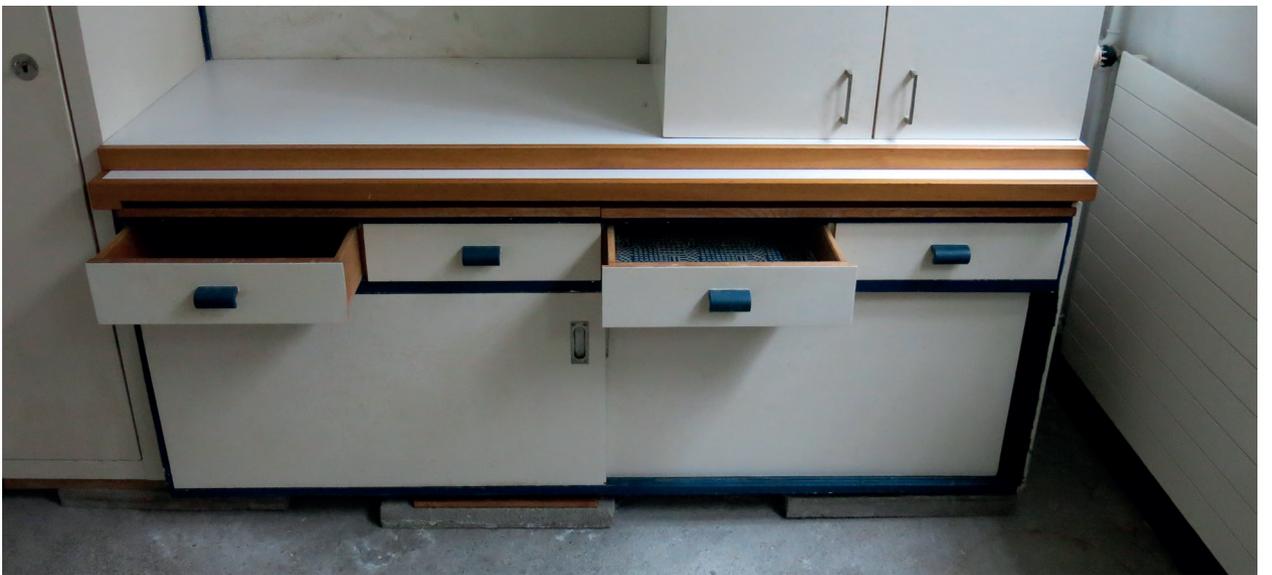
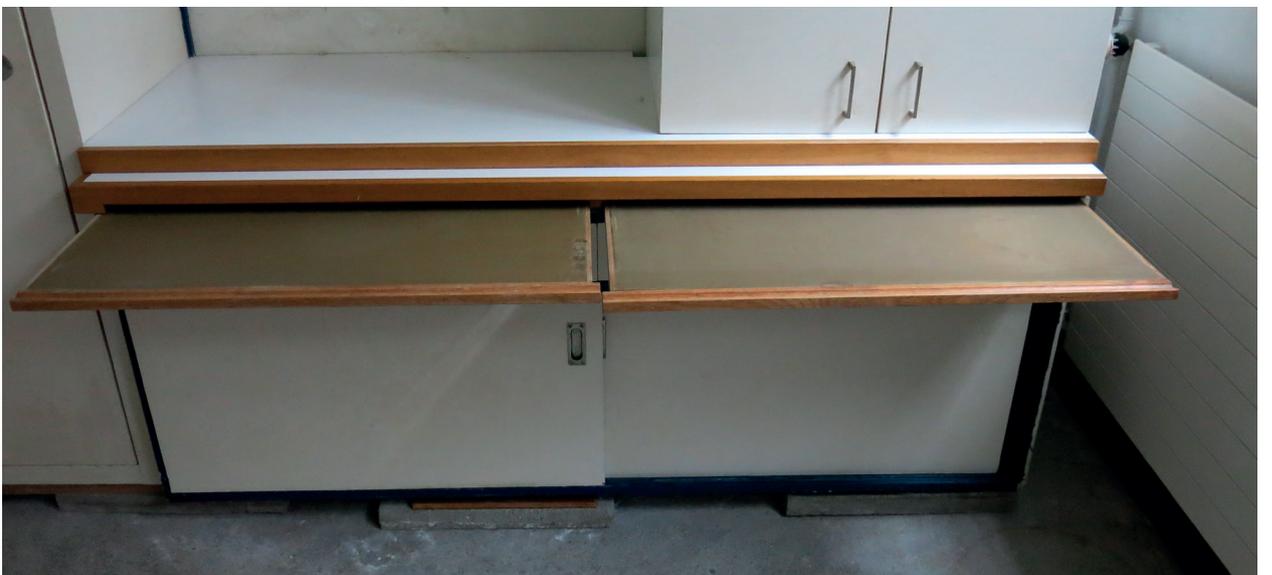
Possibilités d'ouverture d'un meuble de cuisine d'origine, entreposé au sous-sol

Le mobilier de cuisine d'origine entreposé au sous-sol est en bon état et peut-être restauré.

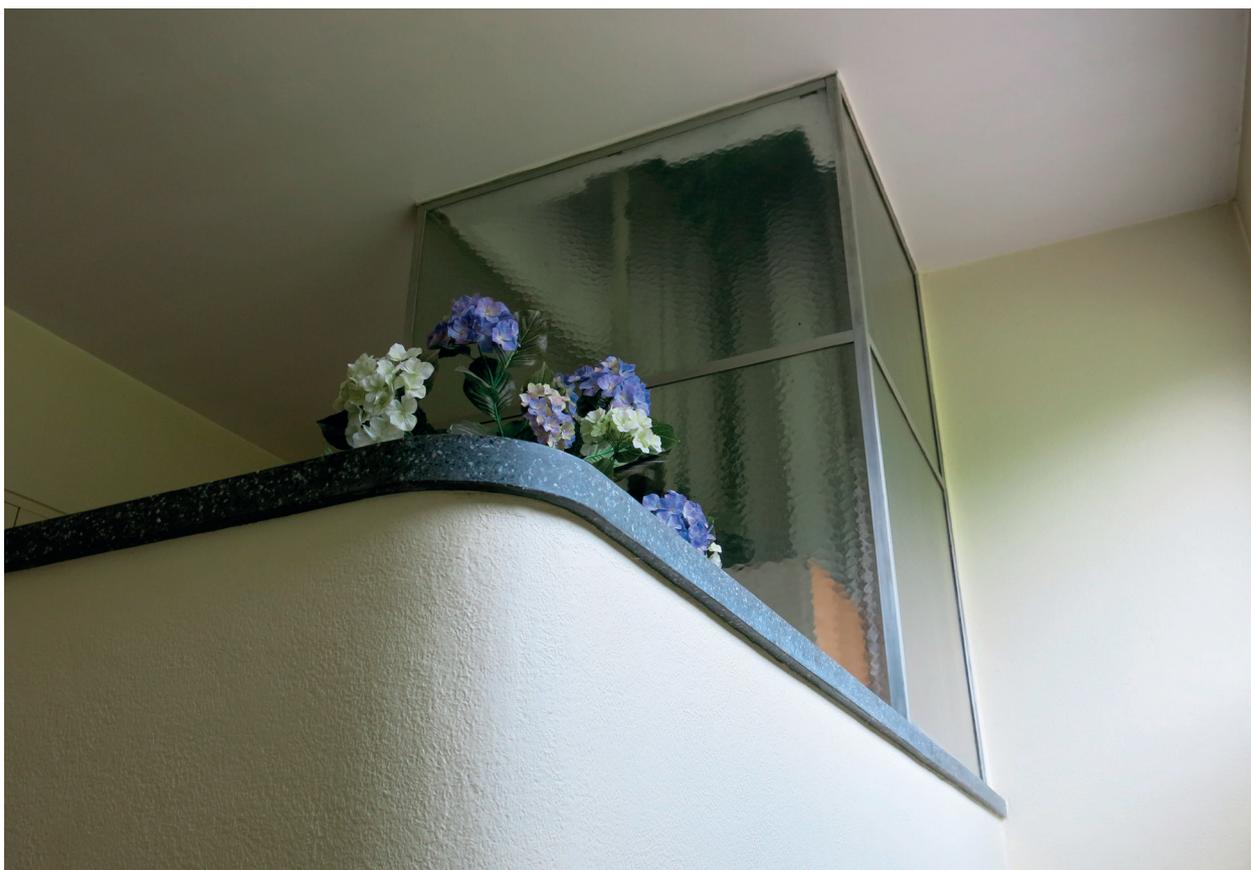
Cage d'ascenseur en verre, vue depuis l'escalier, état 2017

Au rez-de-chaussée, la cage d'ascenseur est cachée dans le volume du mur, entouré par les escaliers. La porte, opaque, est en métal peint avec une petite vitre verticale en son centre. Elle a subi quelques dégradations dans le temps dues à la rouille. La cabine intérieure est construite avec un bois très similaire à celui des armoires.

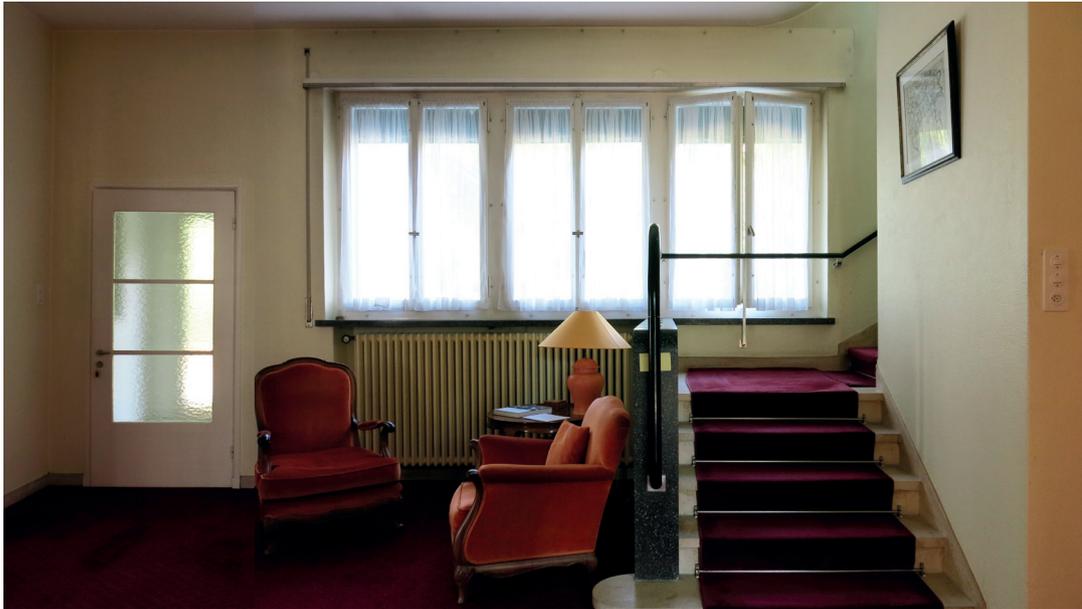
1. rouille sur la porte en métal  
2. marques sur le crépi

A. porte type 1a vitrée  
B. fenêtre type 2  
C. radiateur type 1  
D. porte d'ascenseur en métal

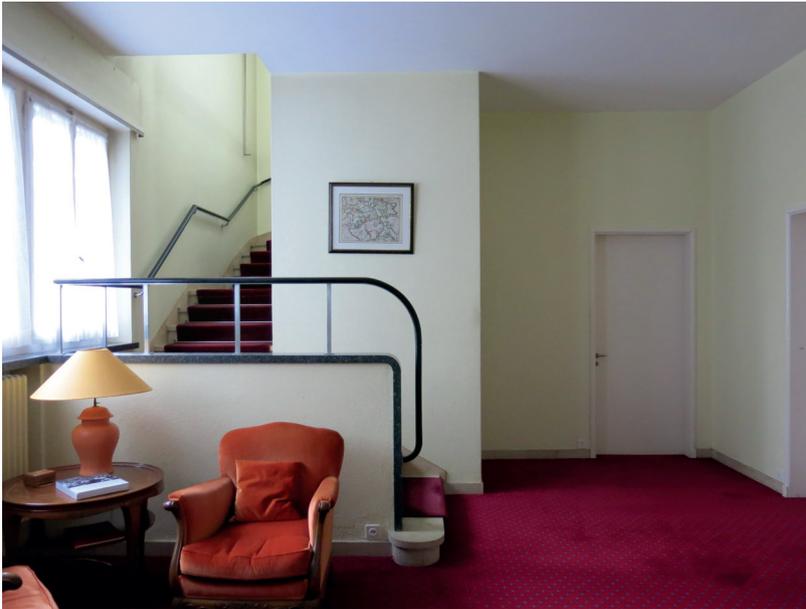
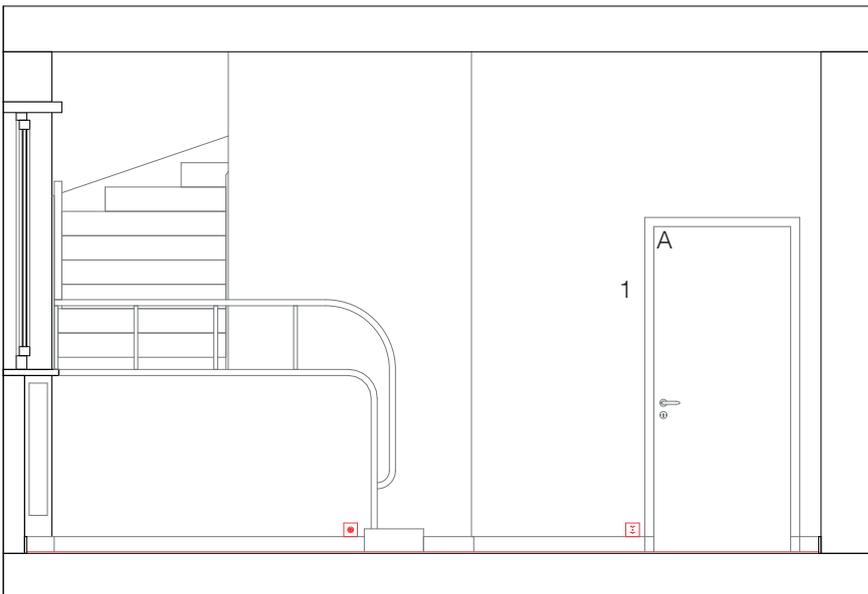
1. fissure autour du cadre de porte

A. porte type 1a

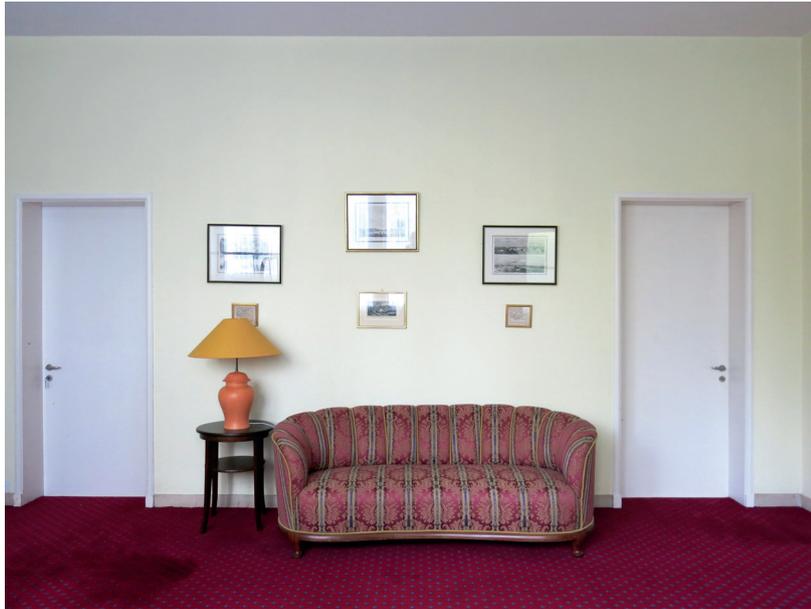
1. légères traces sur le crépi
2. fissures du crépi autour du cadre de porte

A. porte type 1a

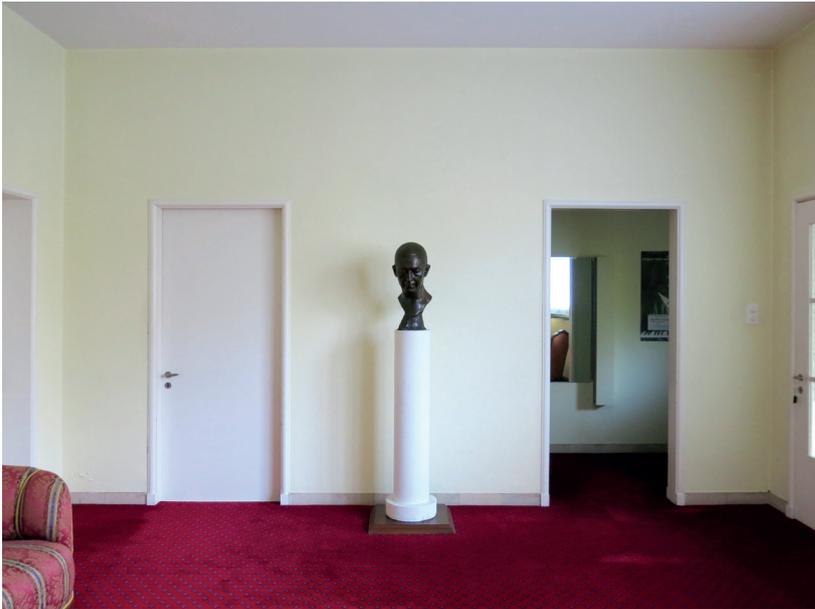
1. décollement du crépi

A. porte type 1a

B. porte type 1a, cadre uniquement

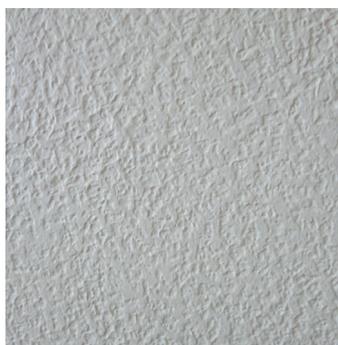
Mur  
Crépi rustique blanc-jaune

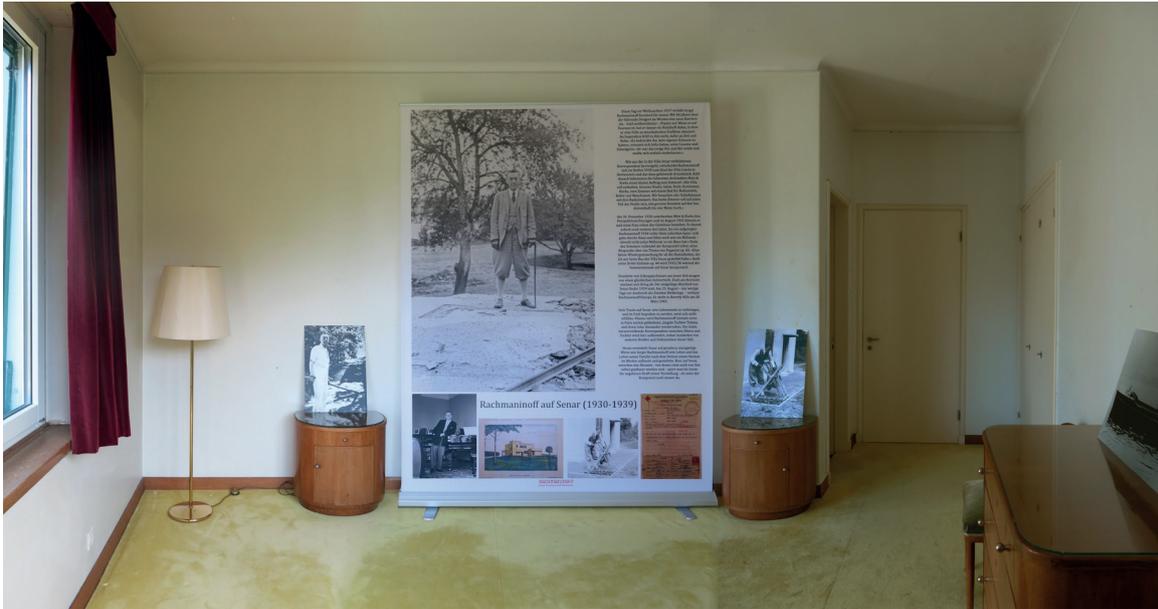
- 1. infiltration d'eau
- 2. salissures
- 3. crépi ponctuellement endommagé
- 4. cadre de porte fissuré
- 5. crépi décollé sur la corniche
- 6. traces des prises anciennes

A. porte type 1a

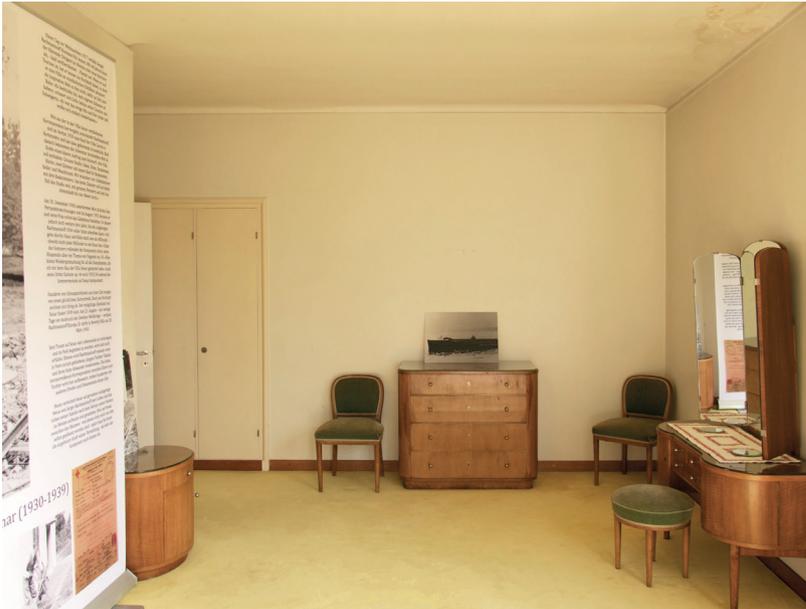
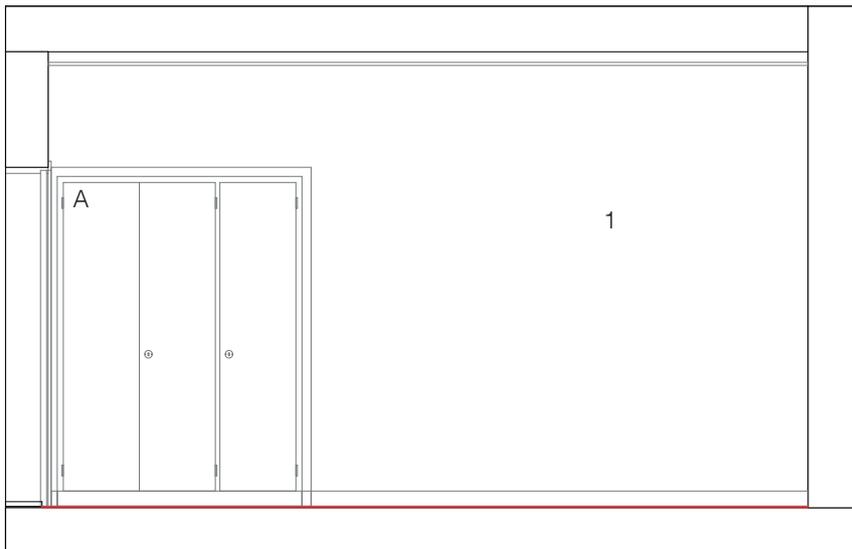
1. crépi sale et écaillé

A. armoire murale encadrée

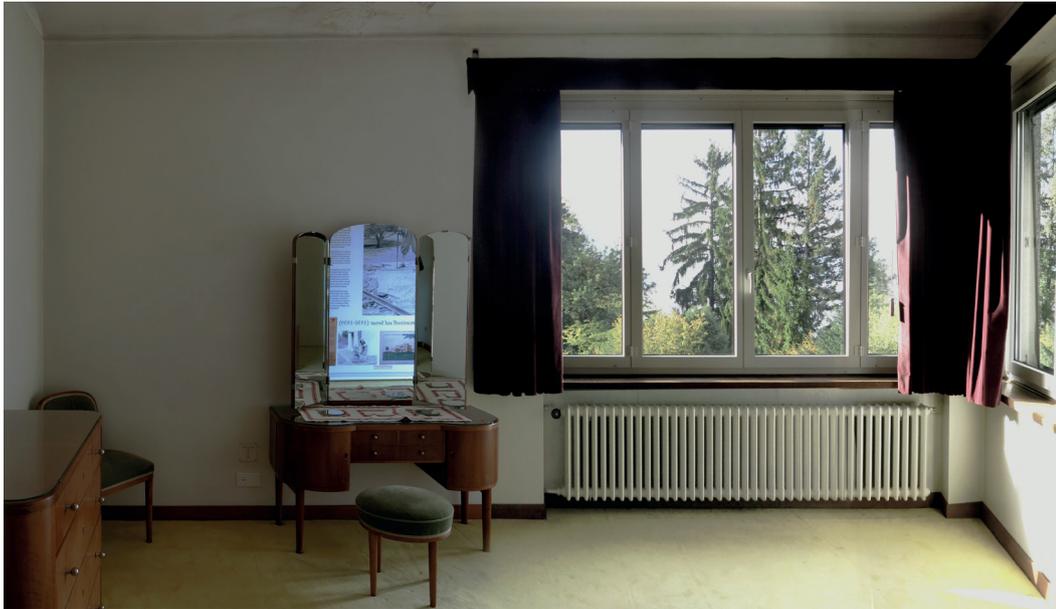
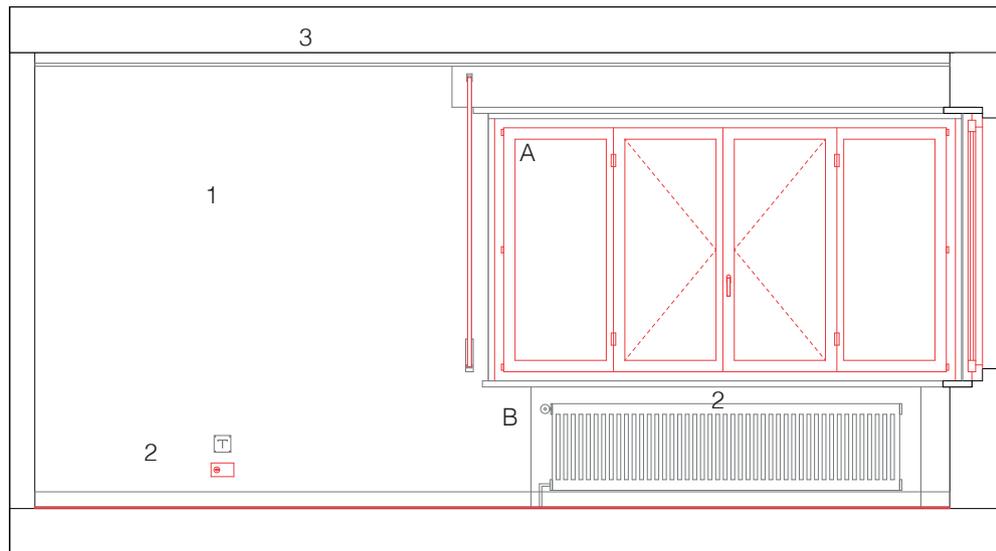
- 1. crépi légèrement décollé
- 2. crépi fissuré
- 3. important dégât d'eau au plafond

- A. fenêtre type 3
- B. radiateur type 1

Au premier étage, nous trouvons des traces d'infiltration d'eau au plafond de la chambre de Rachmaninoff, à traiter impérativement. La chambre de Natalia est en très mauvais état et nécessiterait une restauration complète. Les deux autres chambres sont généralement en assez bon état. Nous pensons qu'il serait judicieux de restaurer ces chambres, notamment pour retrouver les revêtements et teintes d'origine.

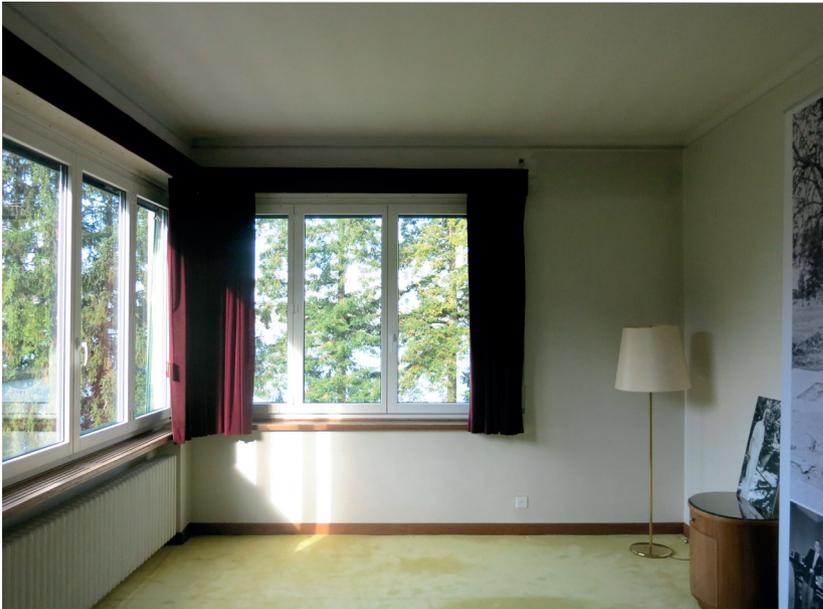
1. crépi noirci, humidité ?

A. fenêtre type 3

B. porte type 1a

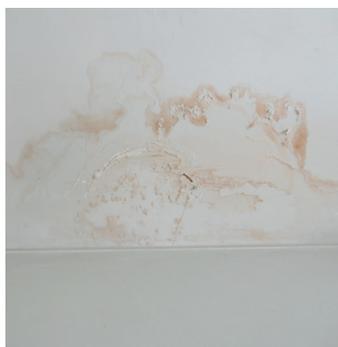
Plafond  
Dégât d'eau

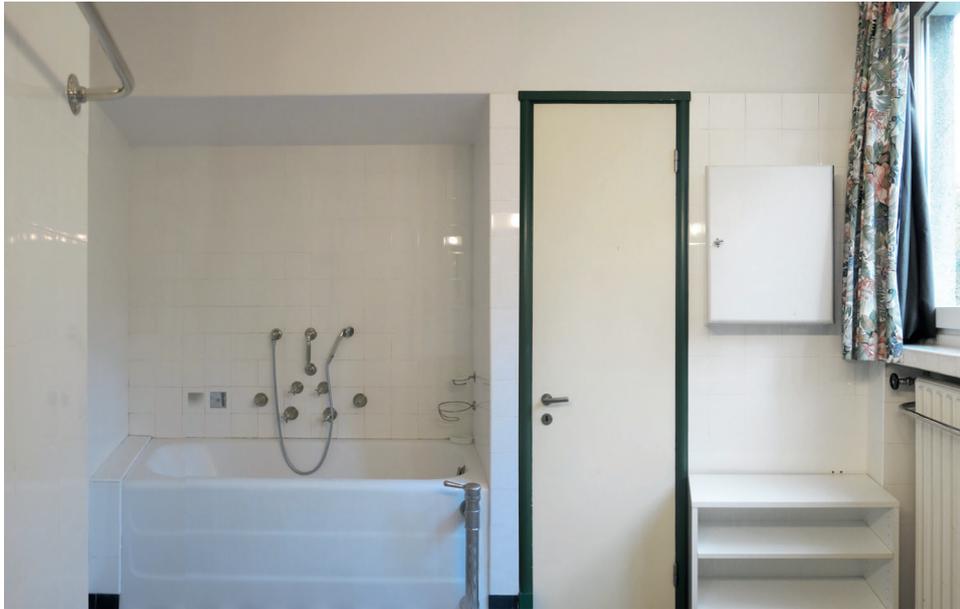
- 1. crépi noirci, humidité ?
- 2. carrelage décollé
- 3. trous dans le carrelage  
traces ancien porte-savon pour bidet

- A. porte type 1c
- B. baignoire d'origine

Tous les revêtements sont en assez bon état dans les salles de bain, à part le carrelage des murs qui se détache par endroit et qu'il faudrait replacer.

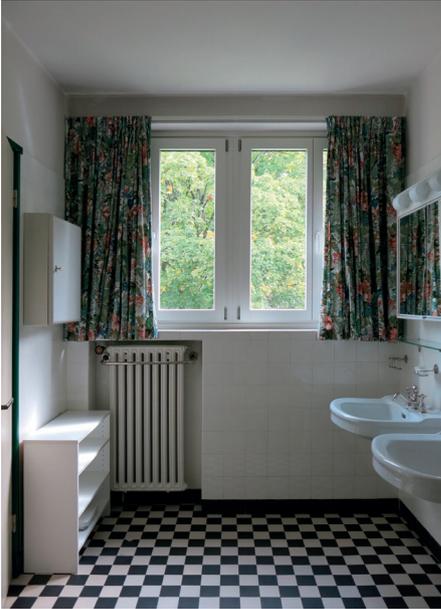
1. crépi noirci sur le caisson de store, humidité ?
2. carrelage fissuré

- A. fenêtre type 3  
B. radiateur type 2

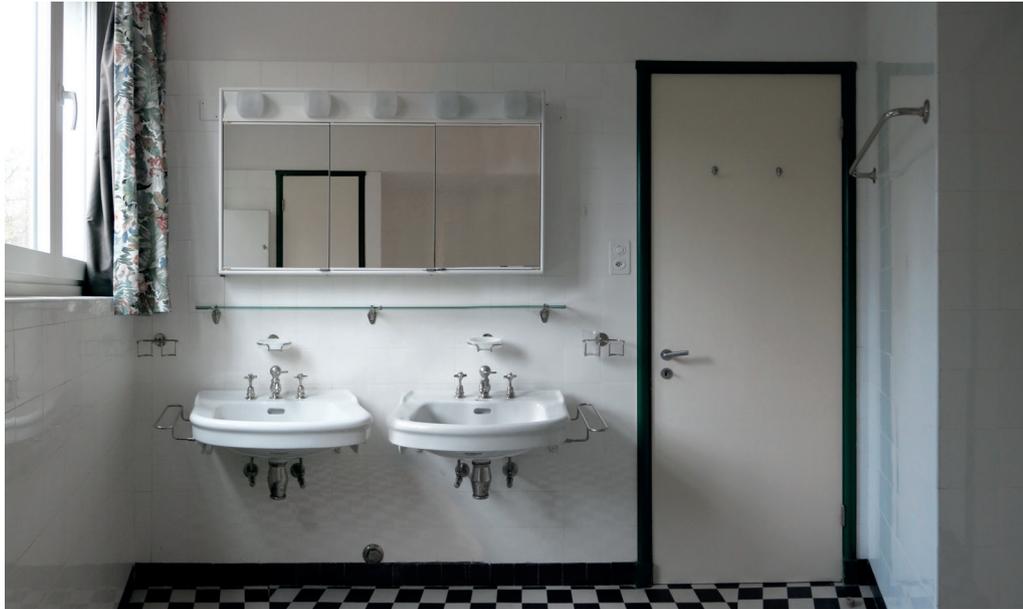
- 1. carrelage décollé
- 2. plinthe endommagée

- A. porte 1c
- B. lavabo probablement d'origine

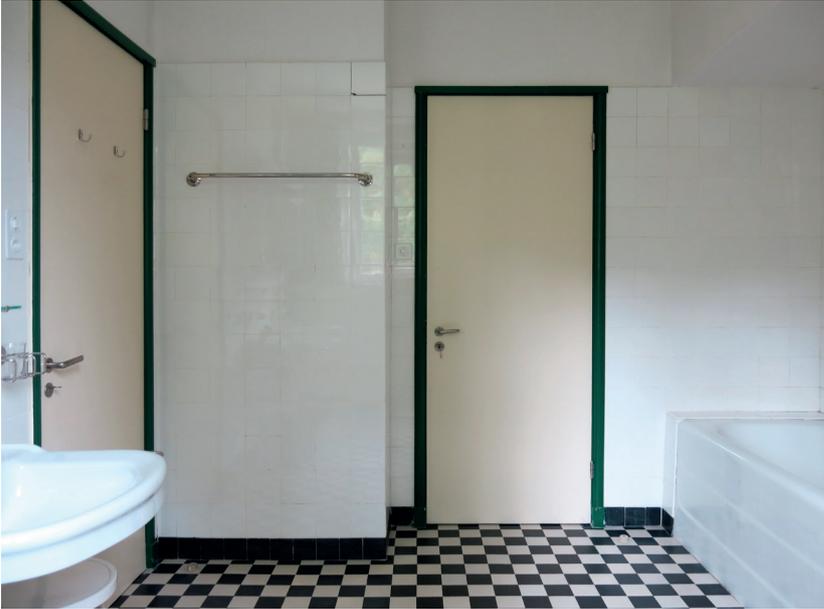
1. carrelage décollé

A. porte 1c
