Senar : un passé, un présent et un futur  
La villa de Sergei Rachmaninoff à Hertenstein

Baptiste Berrut-Maréchaud et Federica Grande

Travail de diplôme

Master en Architecture - EPFL

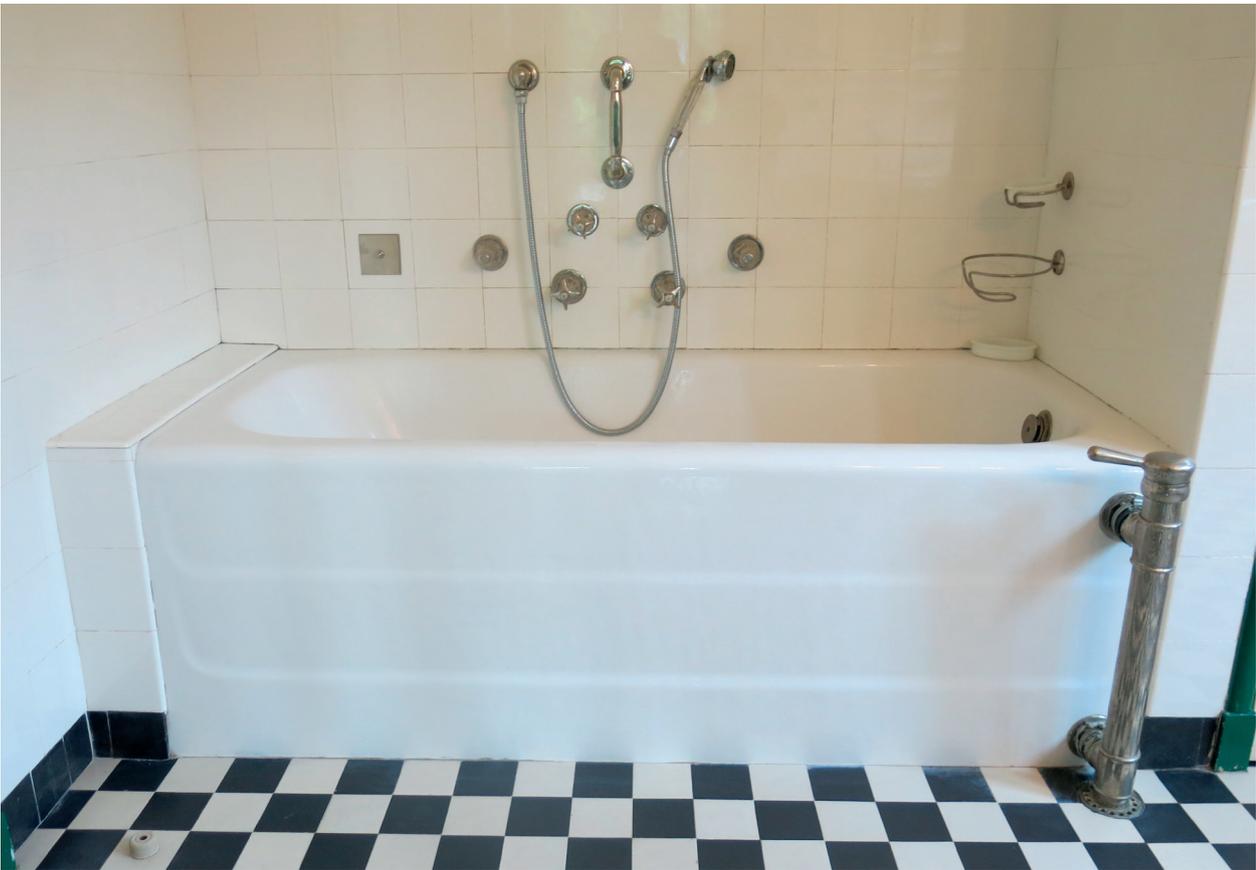
Baignoire d'origine

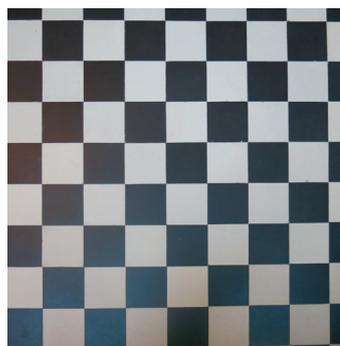
Sol  
Carrelage en damier

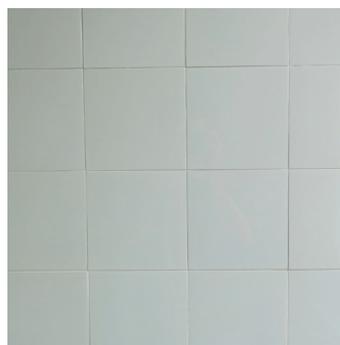
Mur  
Carrelage

Tous les revêtements sont en assez bon état dans les salles de bain, à part le carrelage des murs qui se détache par endroit et qu'il faudrait replacer.

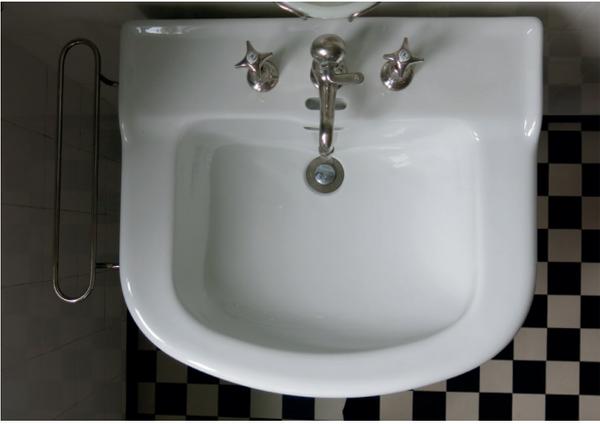
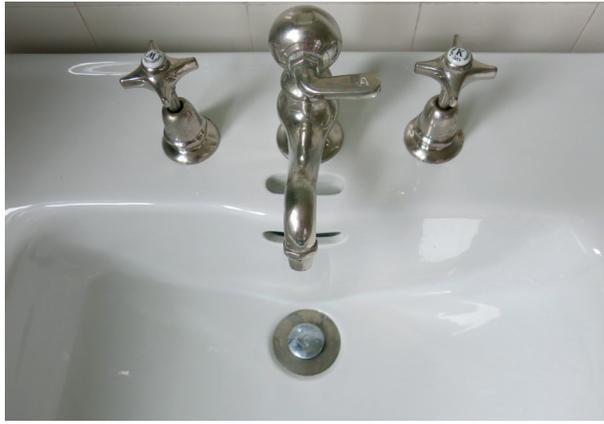
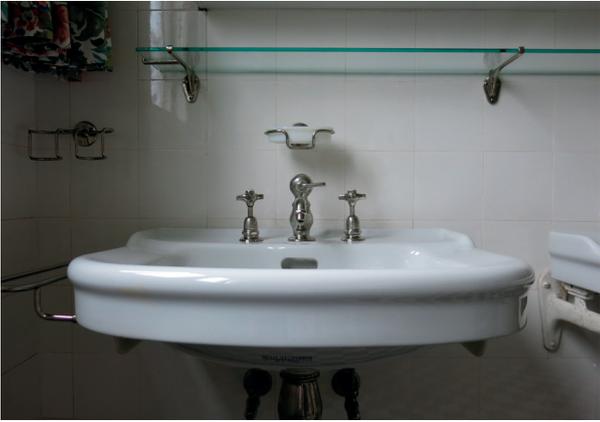
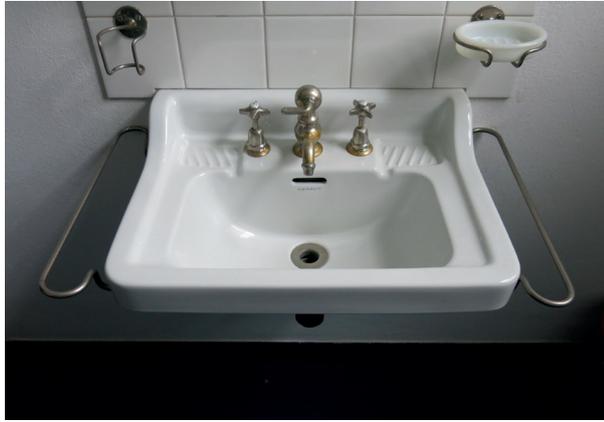
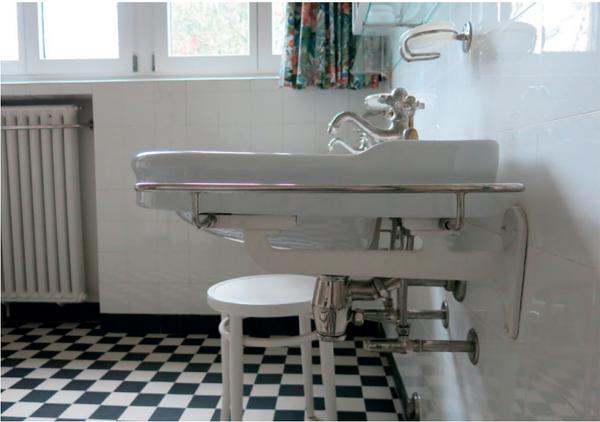
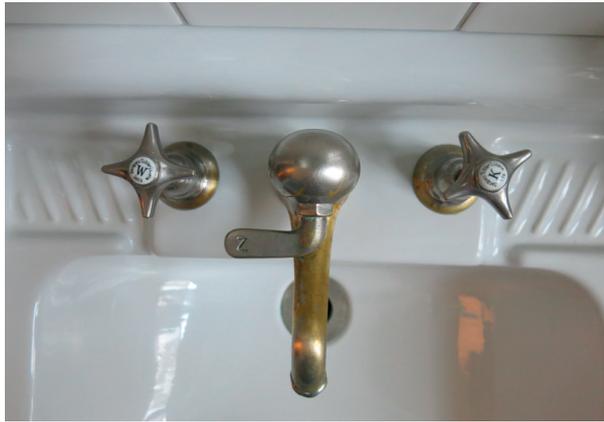
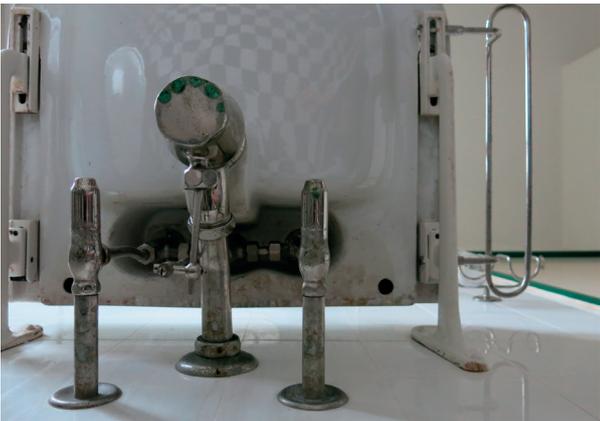
Lavabo supposé d'origine  
A gauche, dans la salle de bain n°34 au premier étage  
A droite, dans la salle de bain de service n°19 au rez-de-chaussée

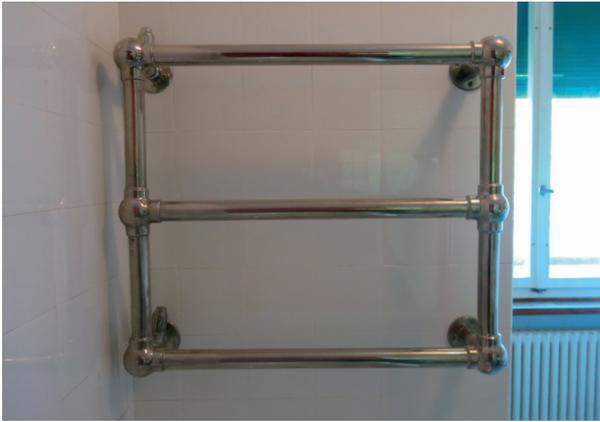
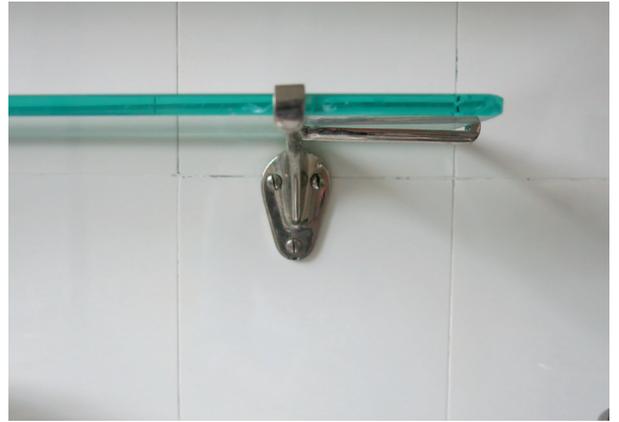
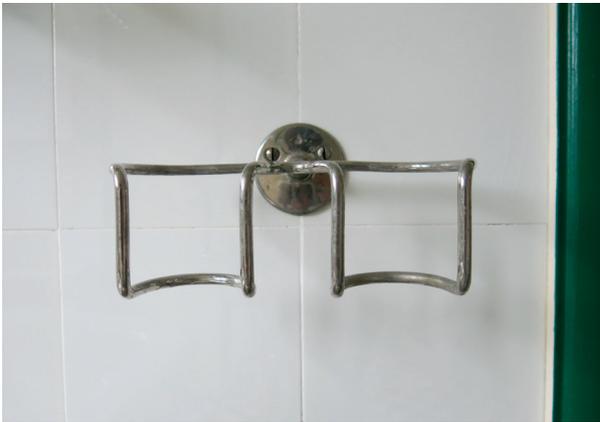
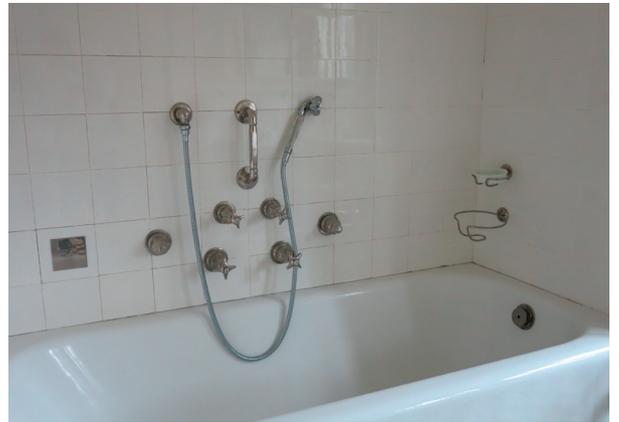
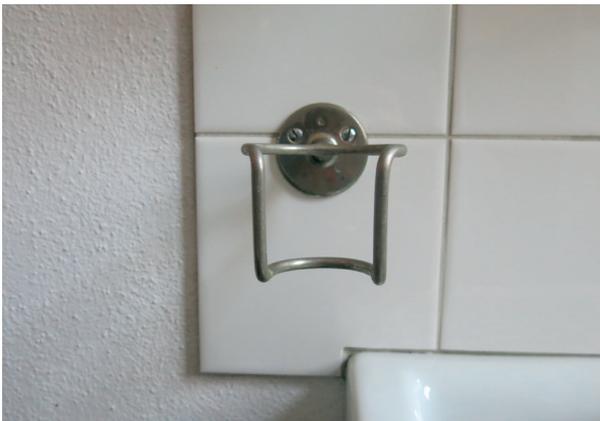
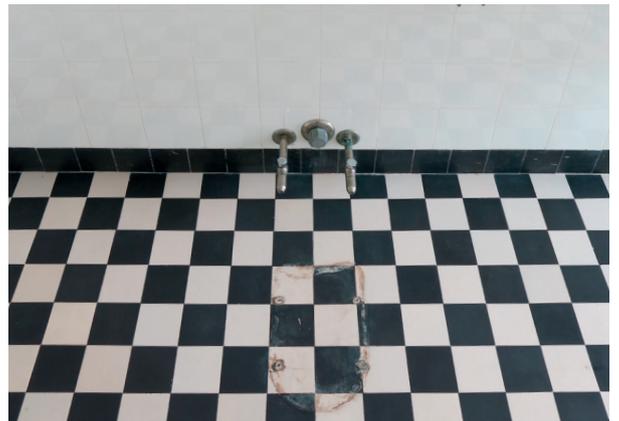
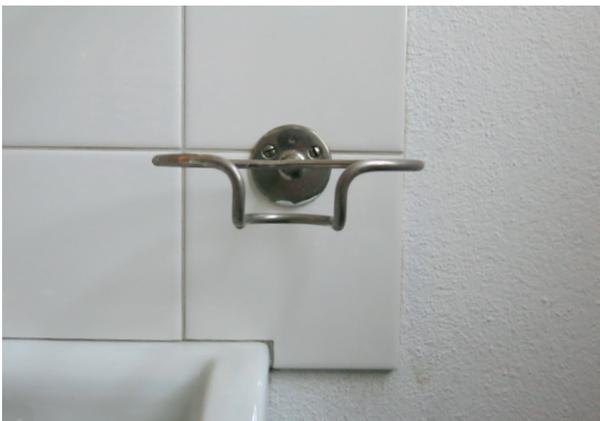
Accessoires et robinetterie d'origine des salles de bain  
Ci-dessus, traces de bidet d'origine

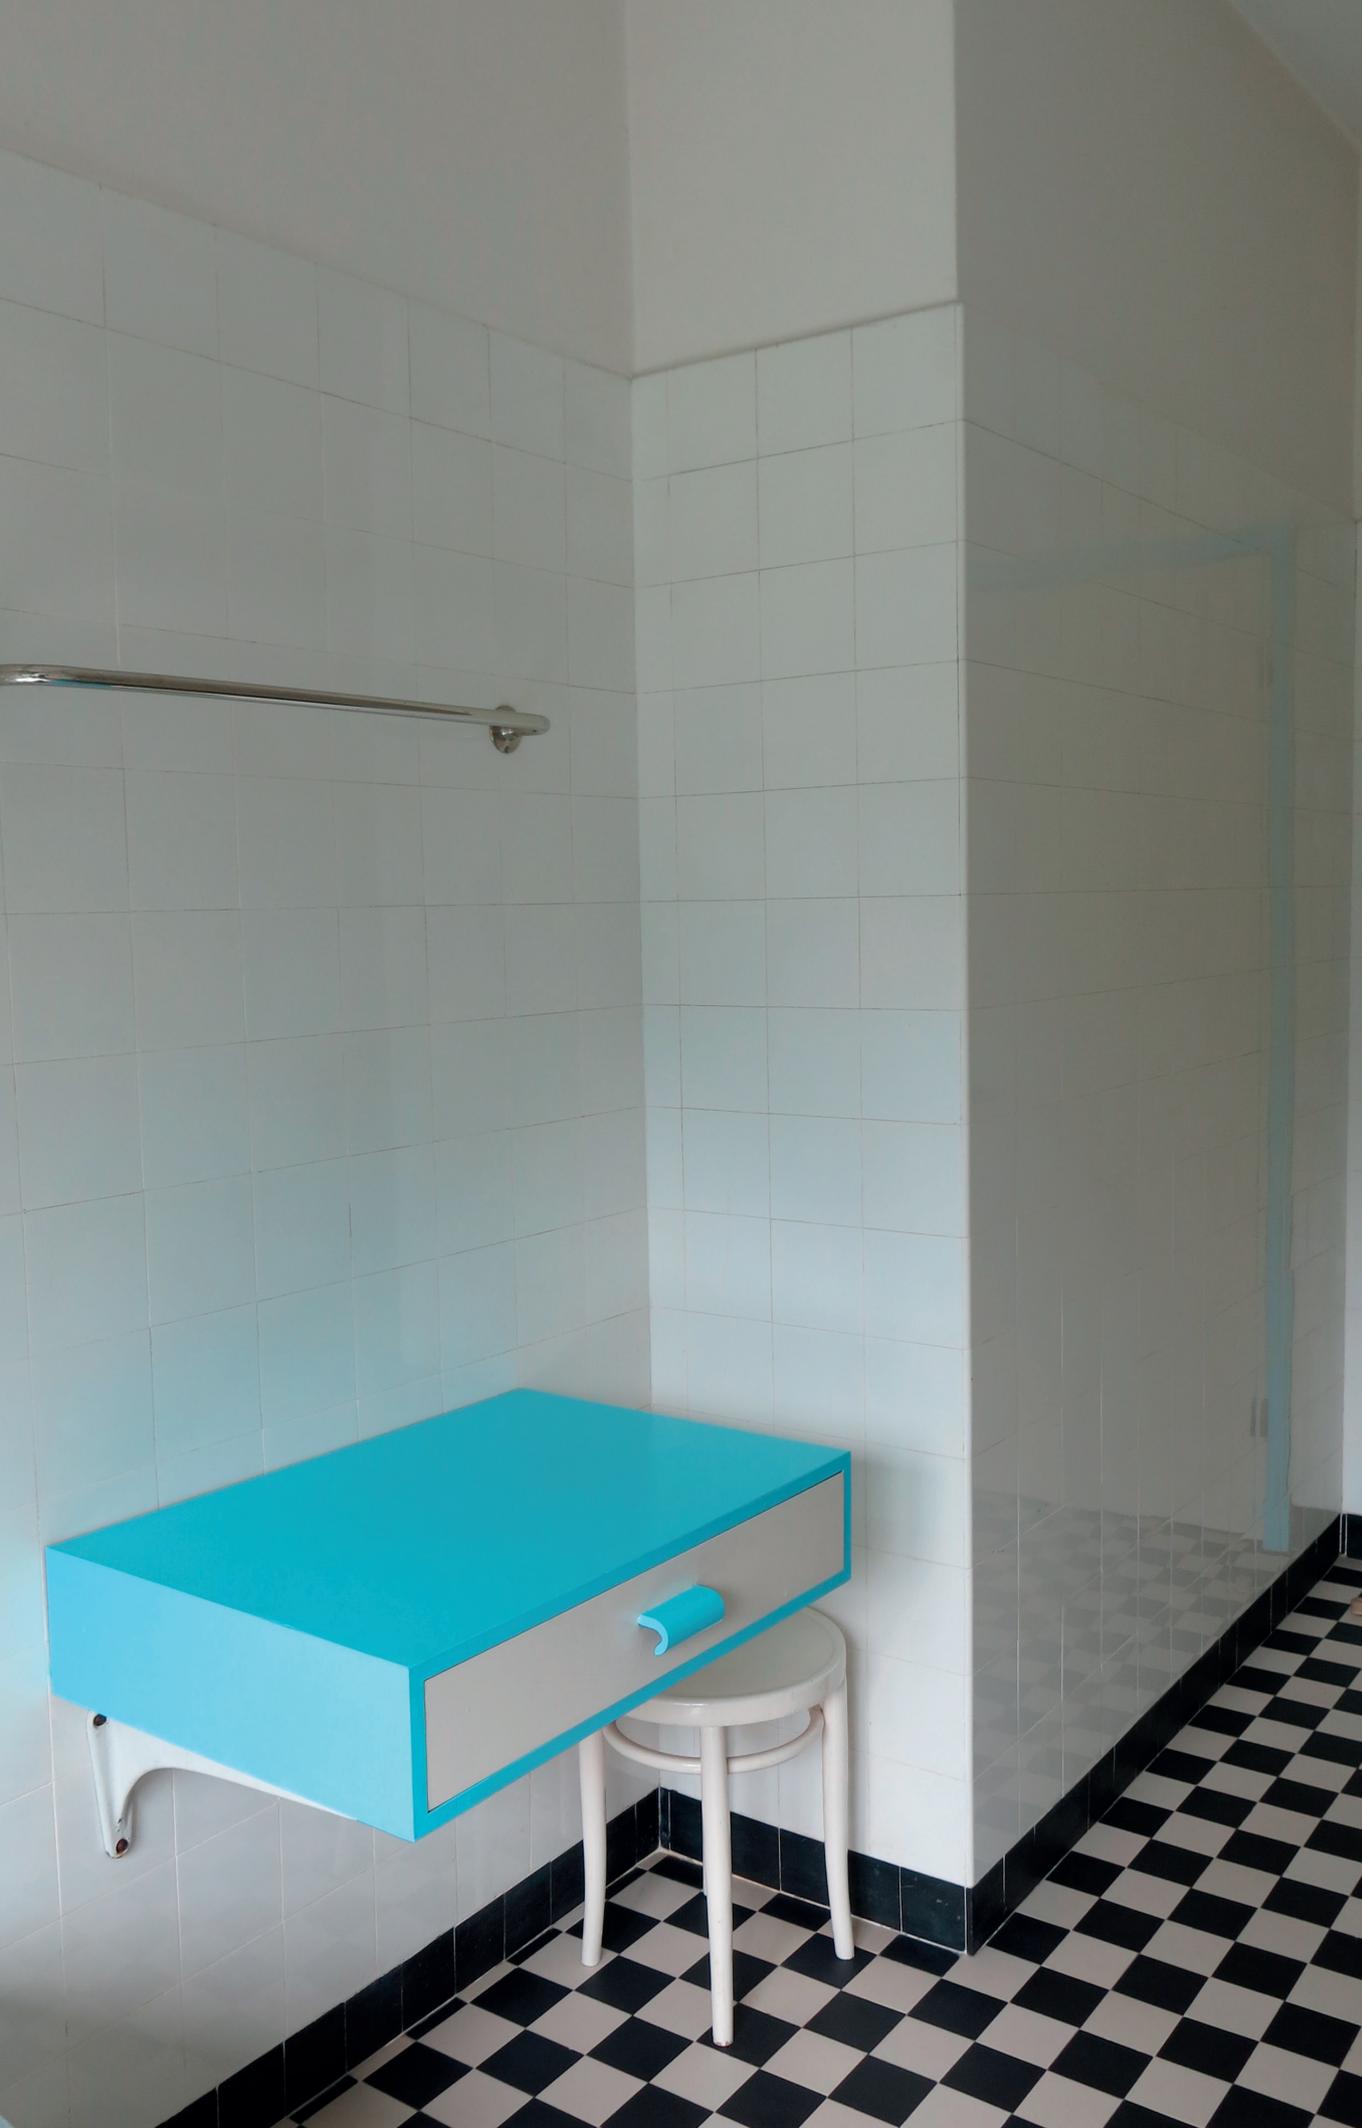
Meuble d'origine dans la salle de bain n°39

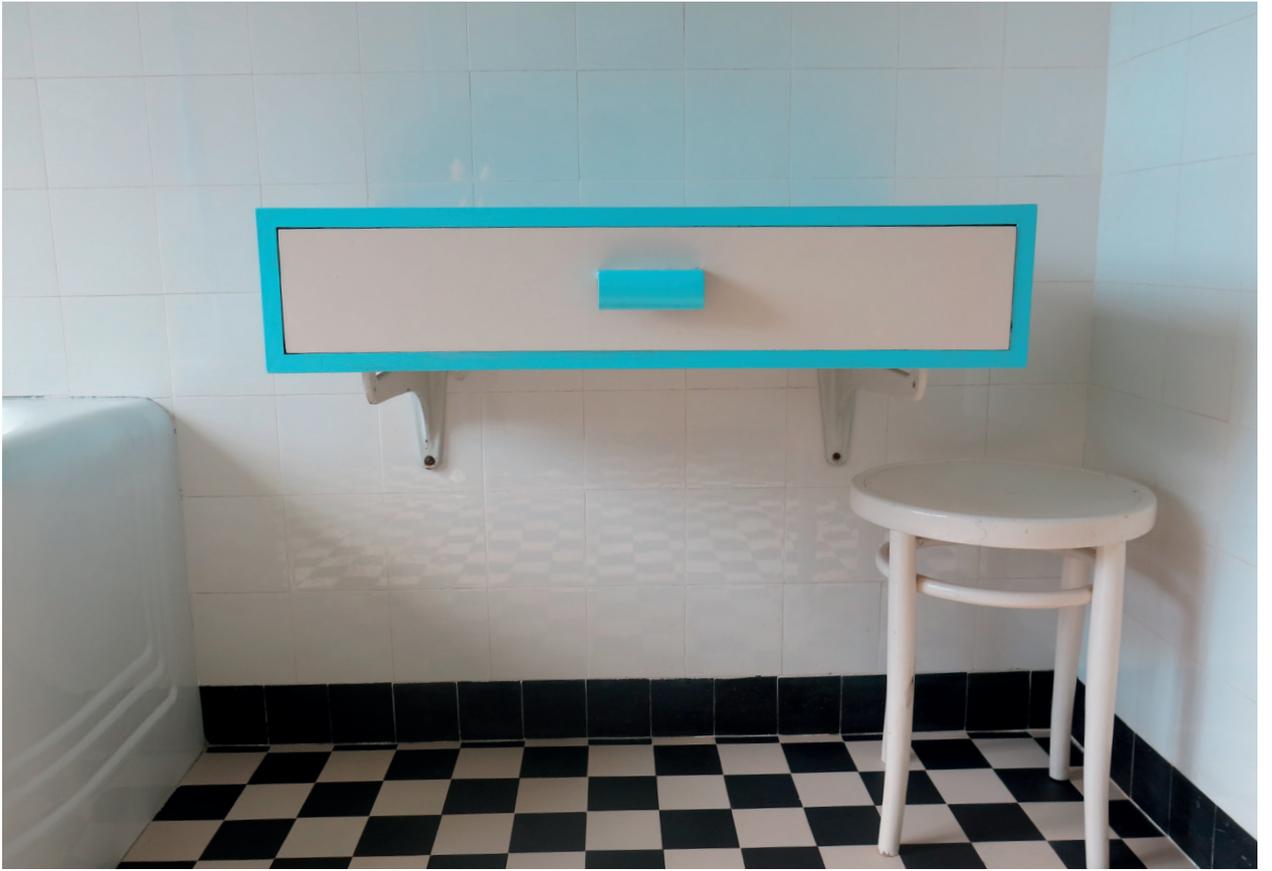
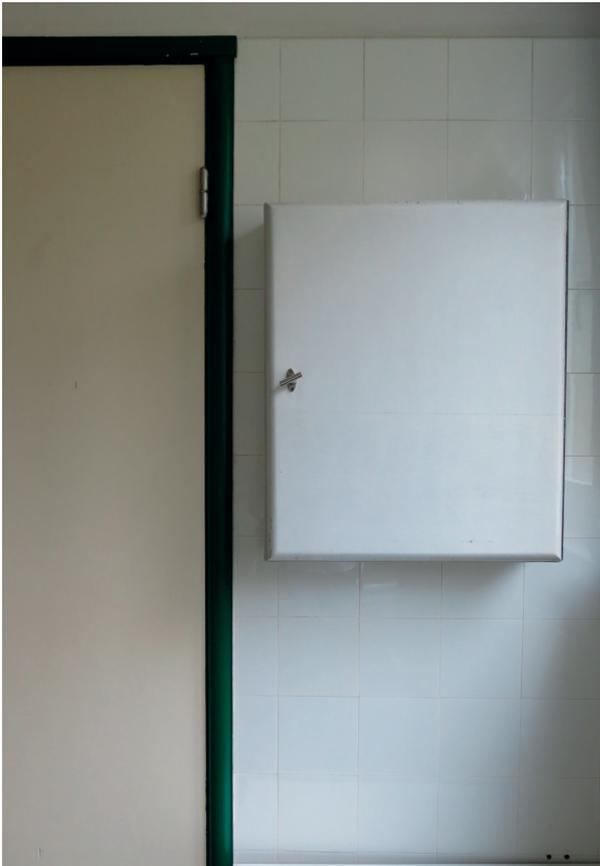
En haut, meuble d'origine dans la salle de bain n°39  
En bas, armoire à pharmacie d'origine dans la salle de bain n°34 et n°39

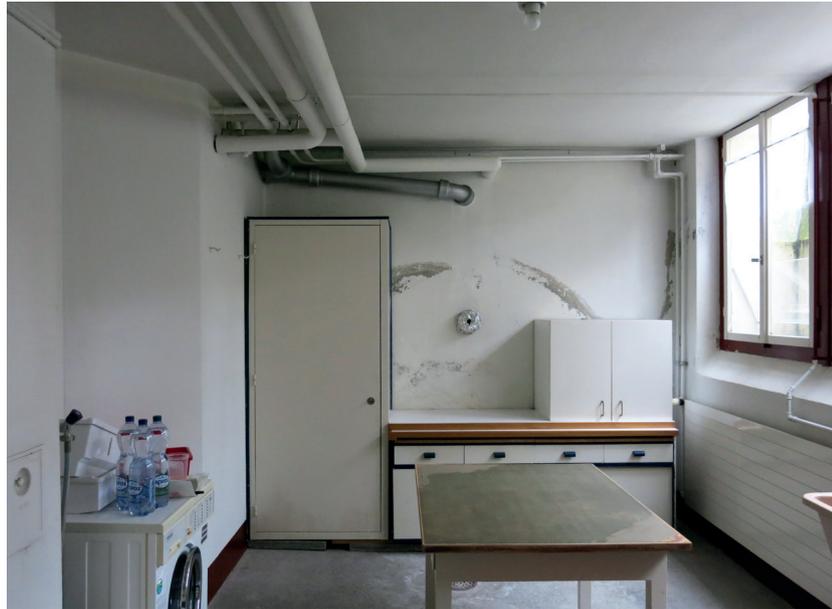
- 1. crépi décollé
- 2. trou dans la paroi pour ventilation

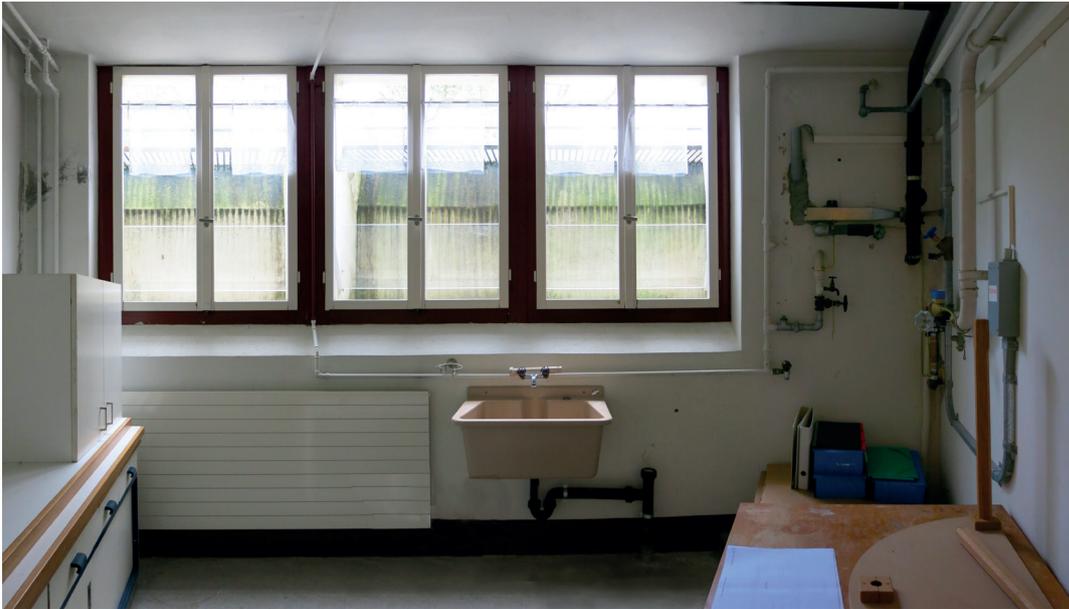
1. crépi décollé

A. fenêtre type 2 avec simple vitrage

B. radiateur type 5

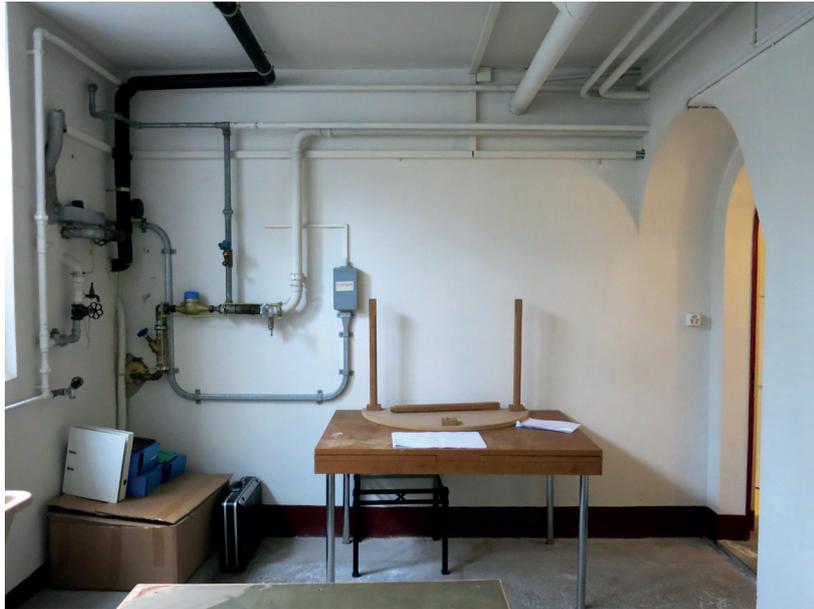
1. crépi décollé

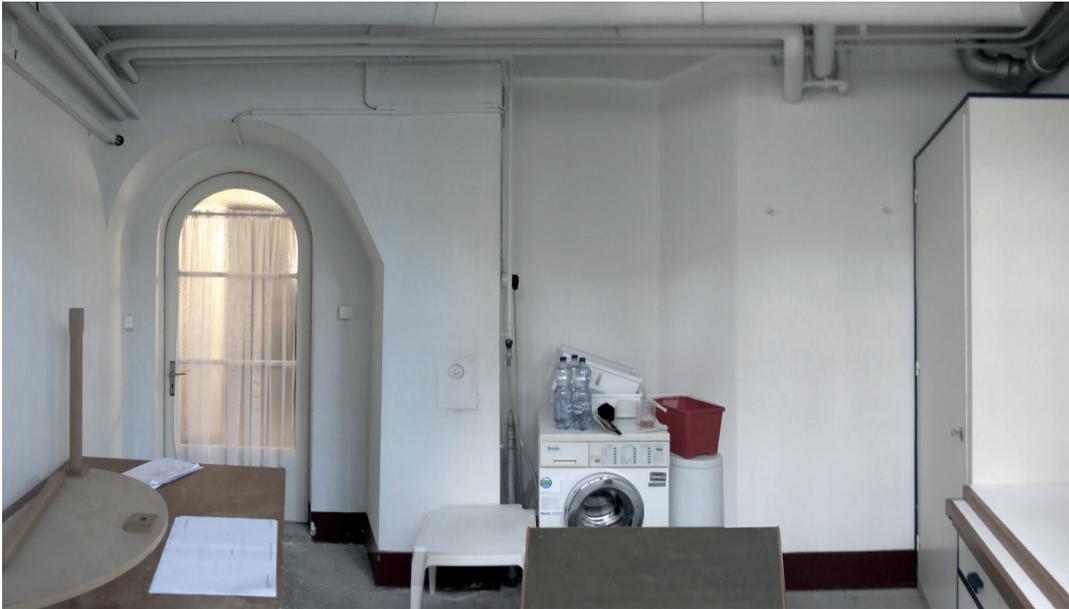
1. mur endommagé

A. porte particulière en arc

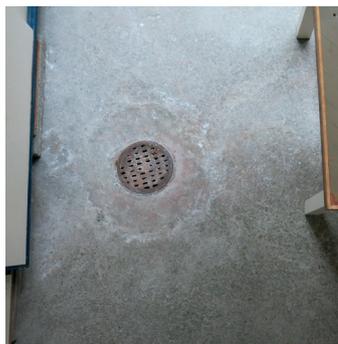
Sol  
Béton apparent

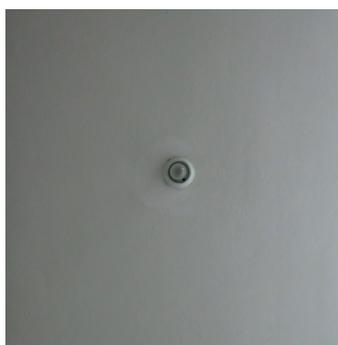
Plafond  
Crépi lisse blanc

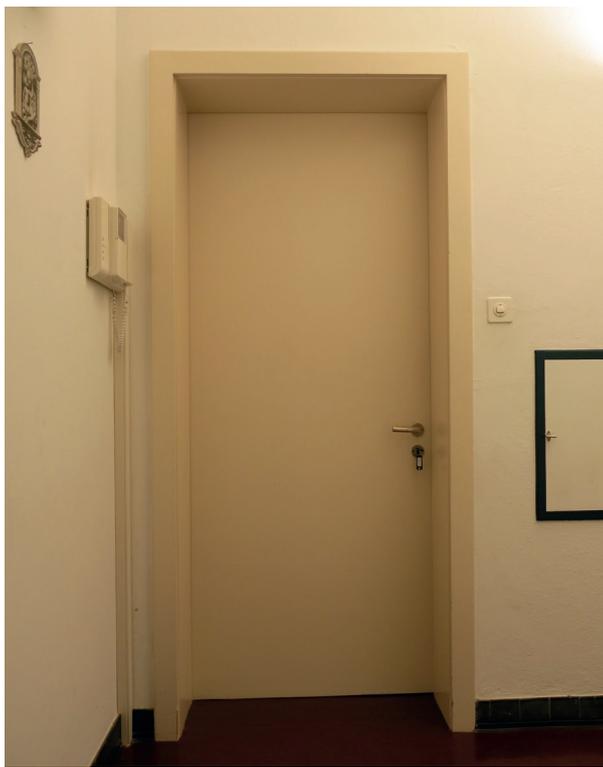
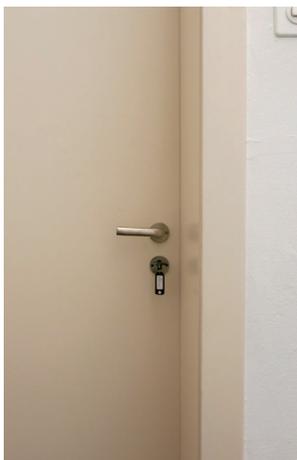
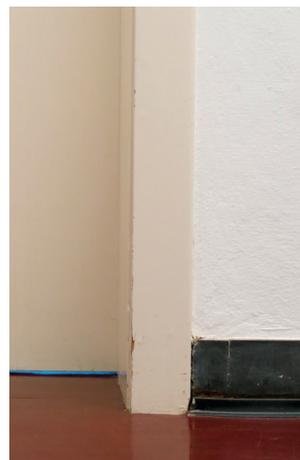
Type 1b : cadre en bois peint simple, pour espaces de service, origine

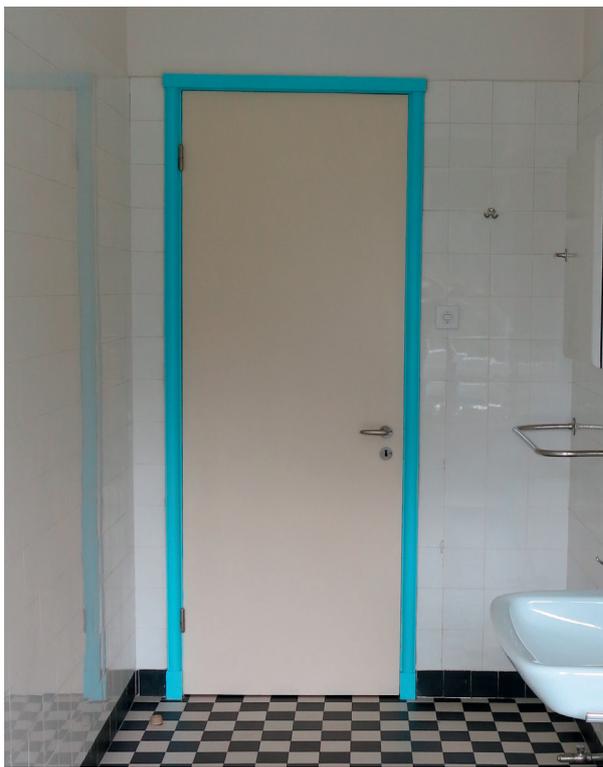
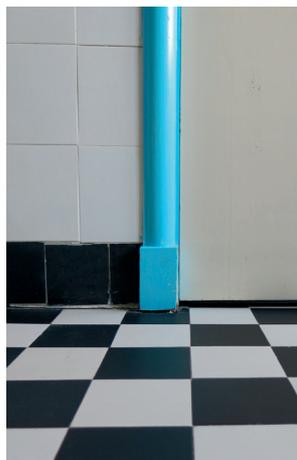
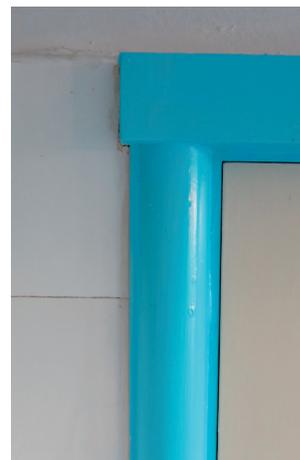
Type 1c : cadre en bois peint simple avec traverse supérieure, pour salles de bain, origine

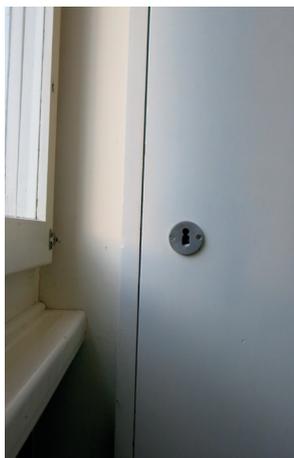
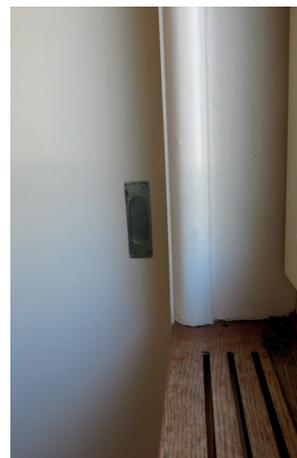
Type 1d : cadre en bois peint simple avec traverse supérieure, coulissante, origine

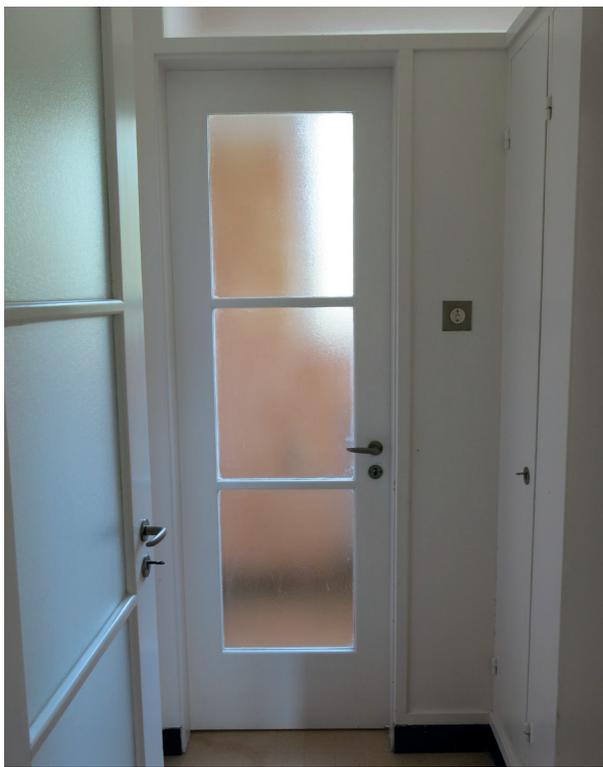
Type 1e : cadre en bois peint intégré au mobilier, origine

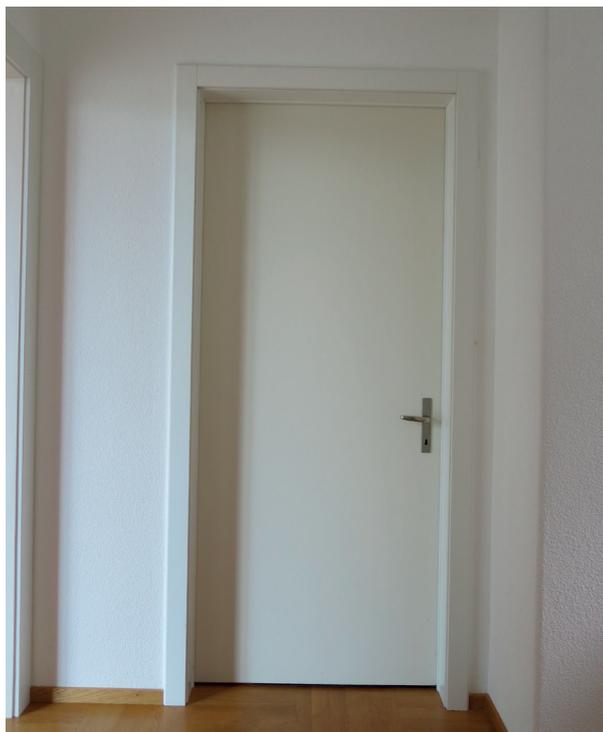
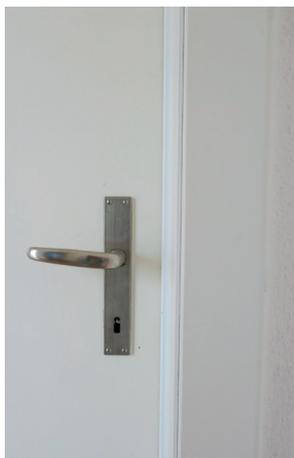
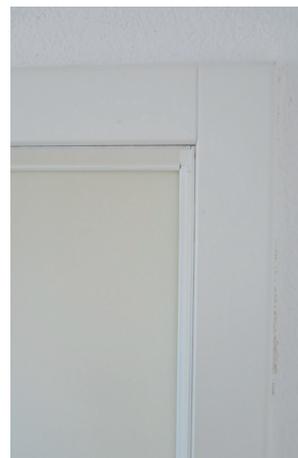
Type 2 : cadre en bois peint simple, neuf

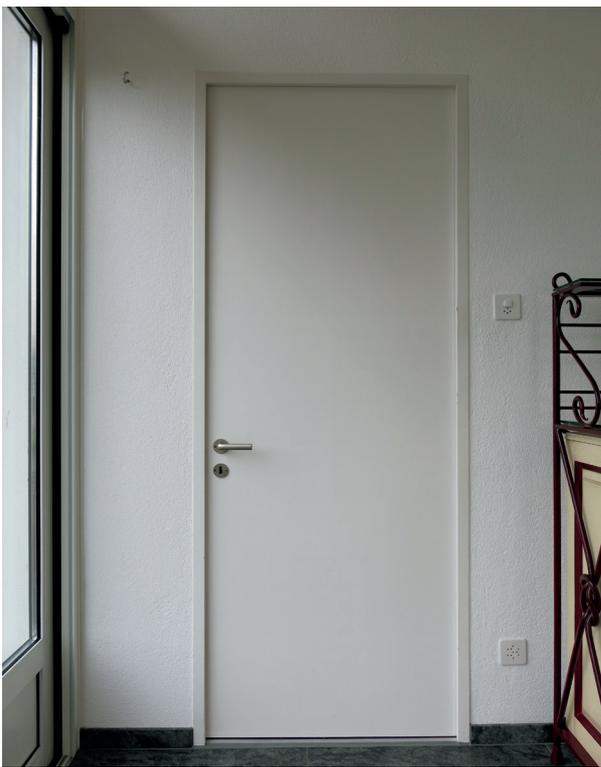
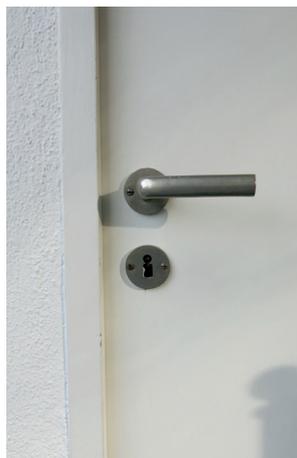
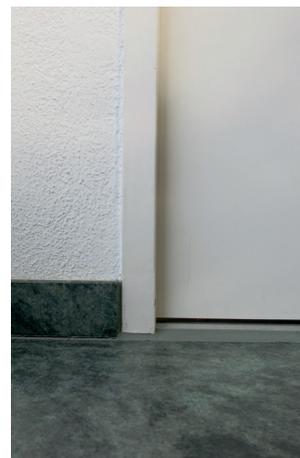
Type 3 : cadre métallique peint, pour véranda, origine ?

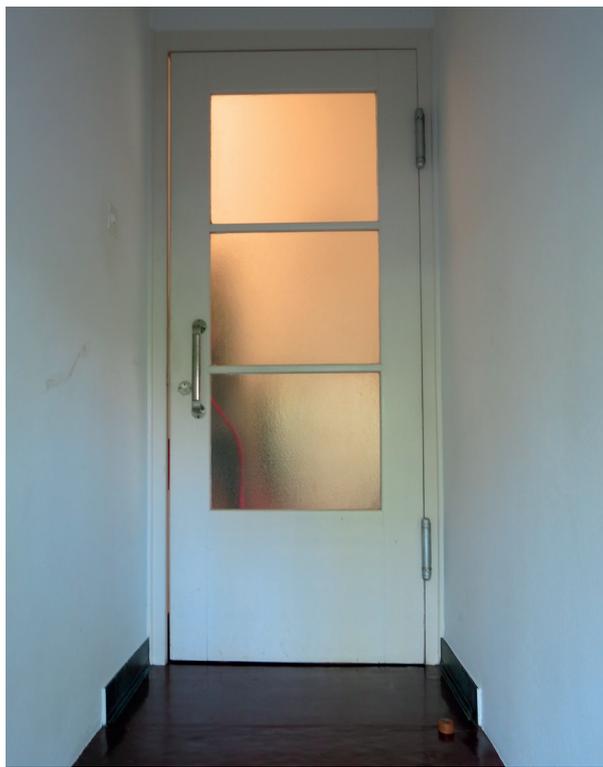
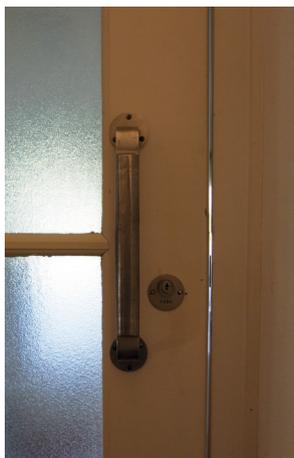
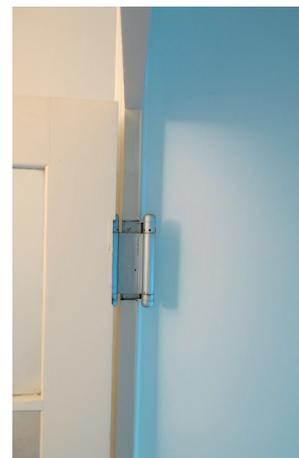
Type 4 : cadre en bois peint, porte battante pour accéder à la partie de service, origine

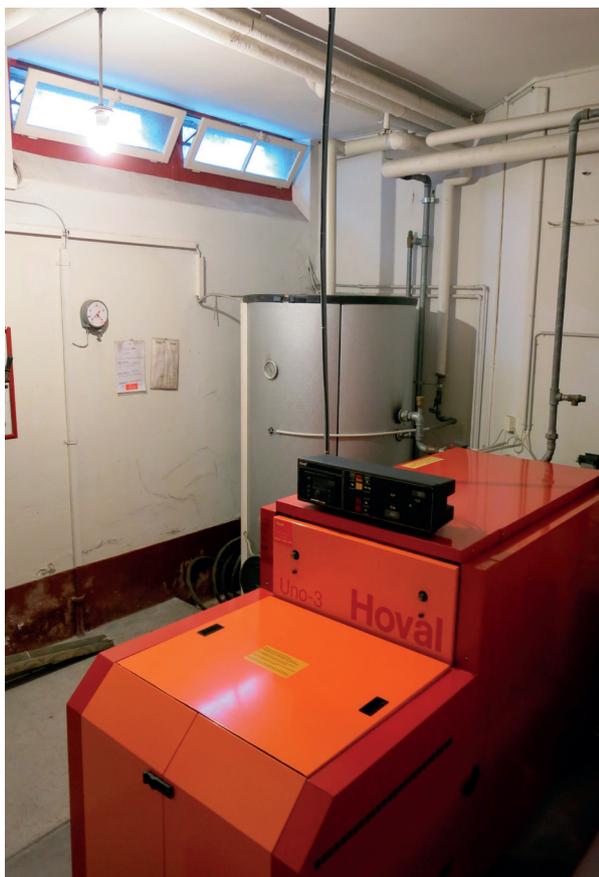
Installation de chauffage à mazout au sous-sol

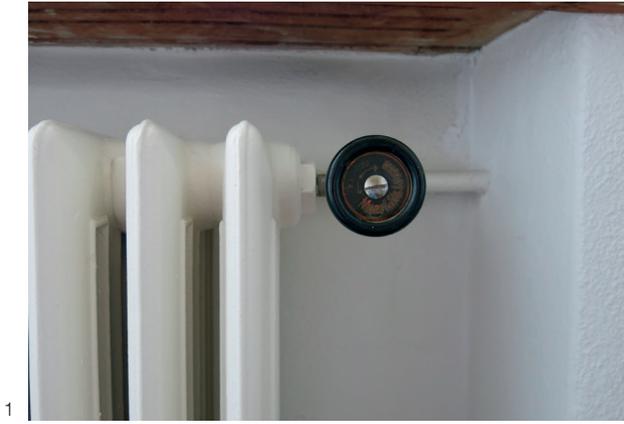
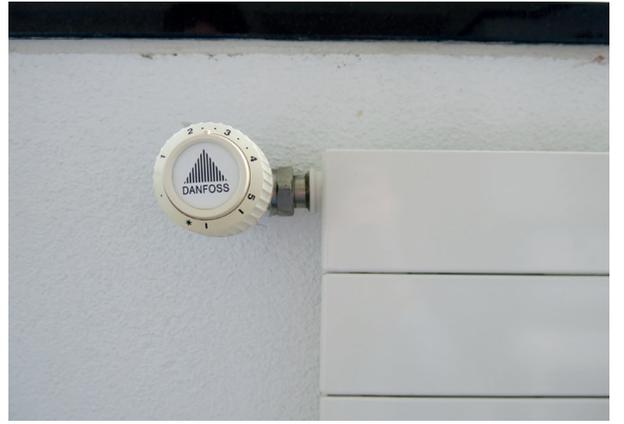
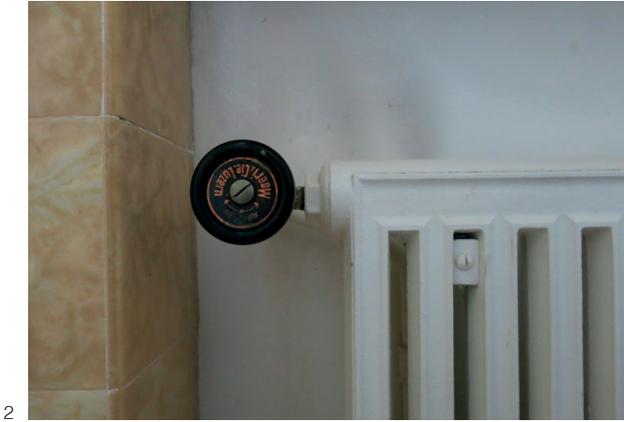
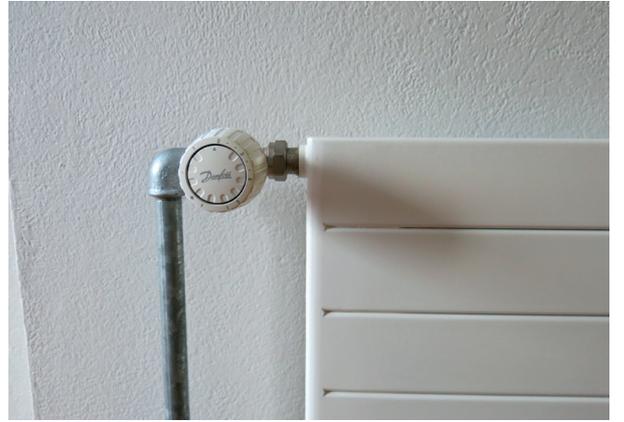
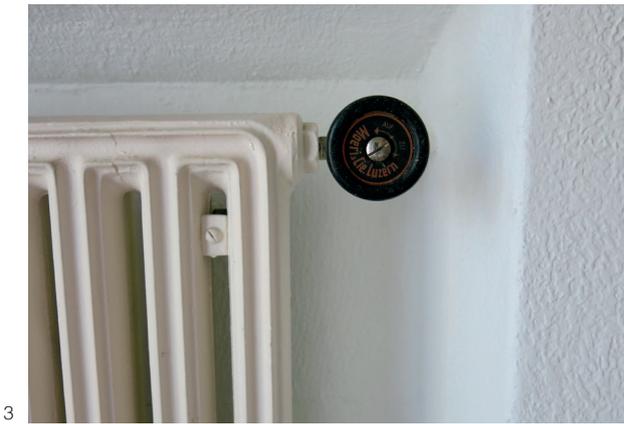
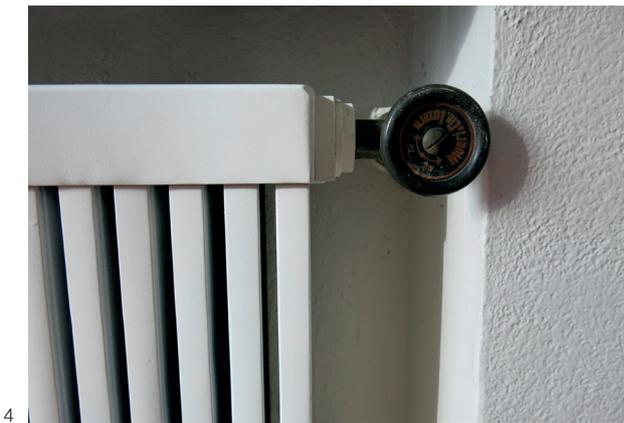
1. Radiateur d'origine, type 1
2. Radiateur d'origine, type 2
3. Radiateur d'origine, type 3
4. Radiateur ancien, non d'origine, type 4
5. Radiateur neuf, type 5
6. Radiateur neuf, type 6
7. Radiateur d'origine, encastré dans le mur, salle à manger, type 7

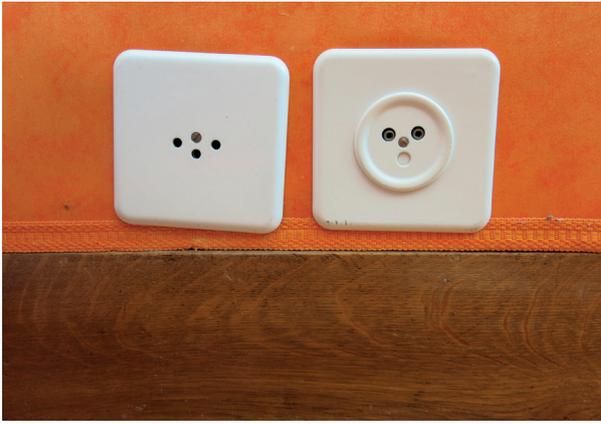
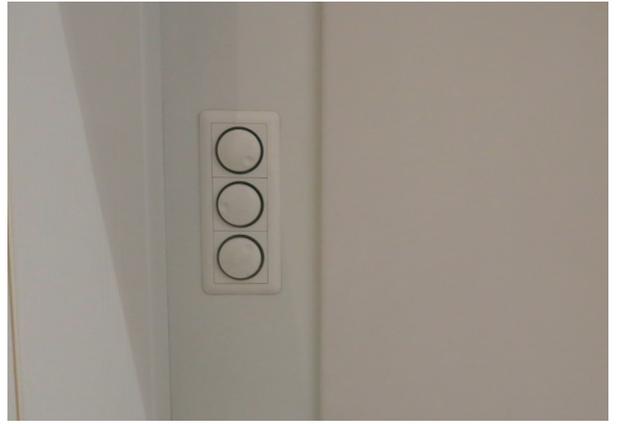
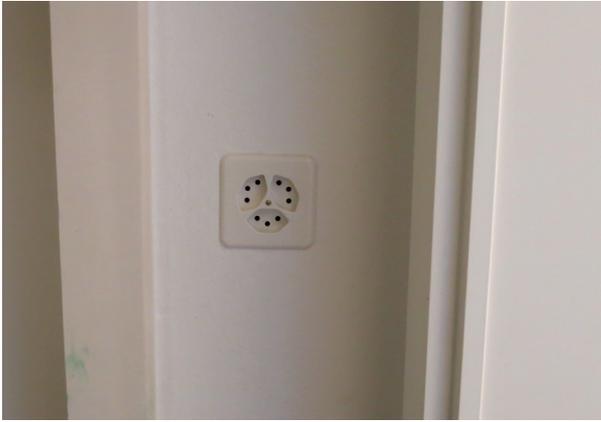
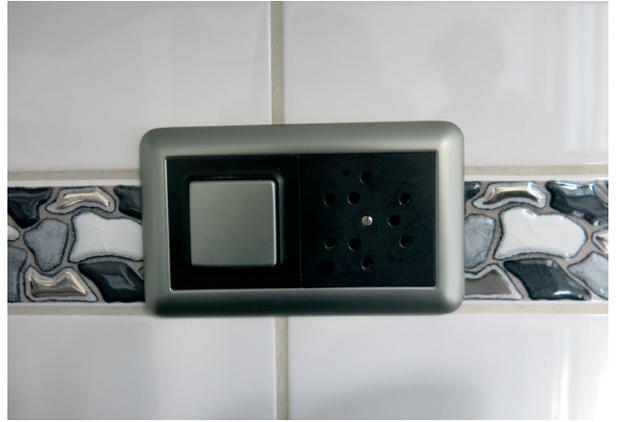
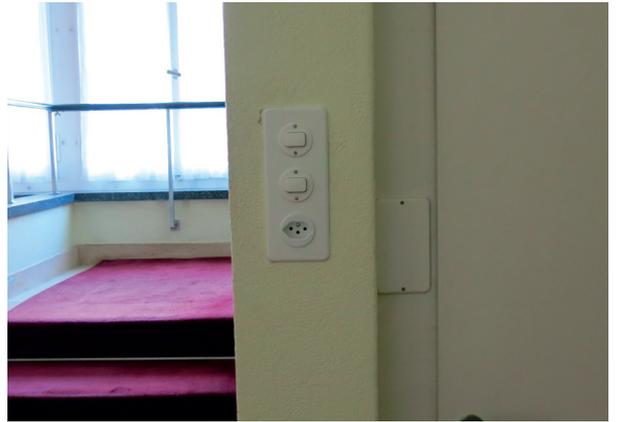
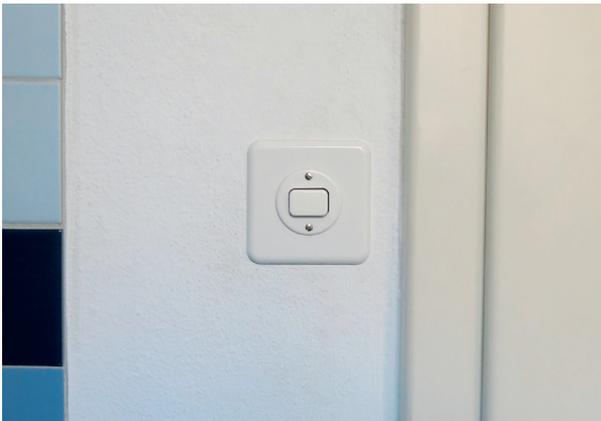
Les prises et interrupteurs récents sont des modèles industriels standards en plastique blanc de dimensions de 9 cm par 9 cm. Nous pouvons lister des prises simples, triples, des interrupteurs, des prises et interrupteurs regroupés ainsi que des prises télévision et internet. Un modèle différent de couleur noire, mais également récent, a été installé dans la cuisine.

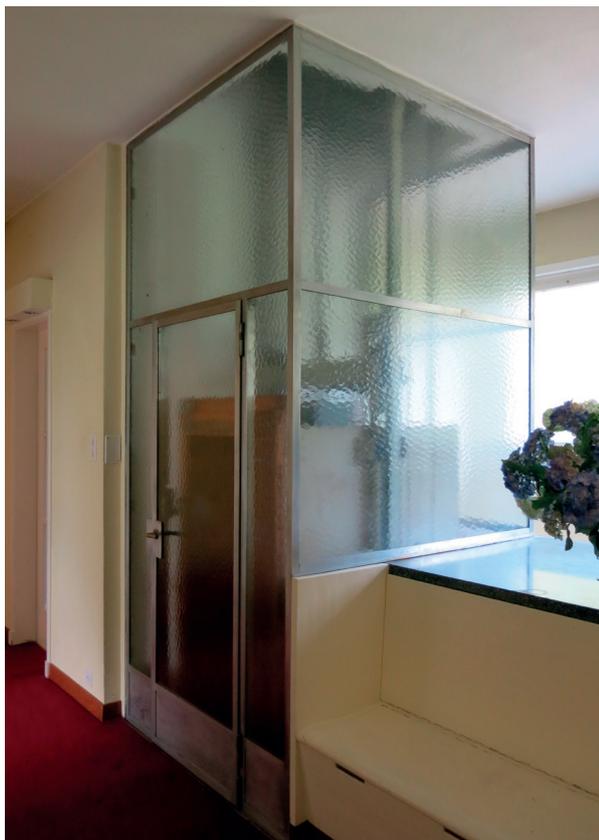
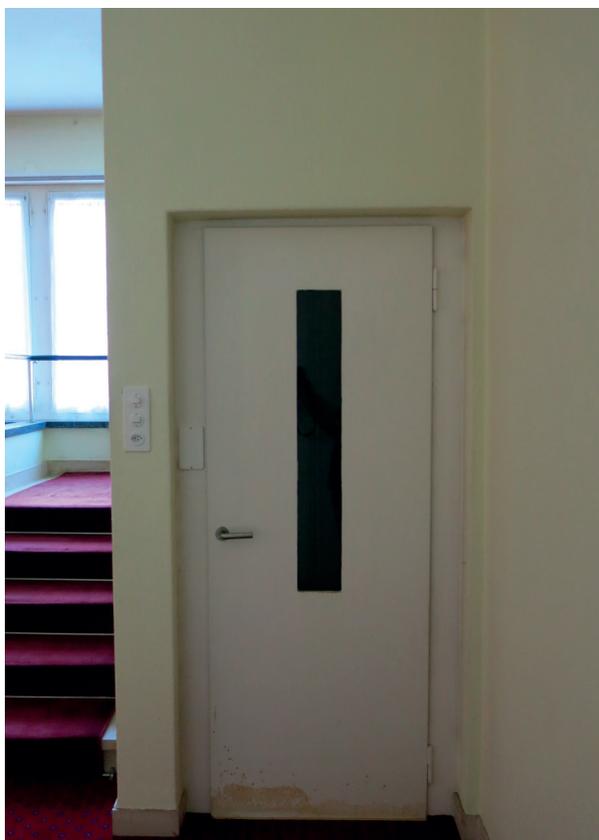
Au rez-de-chaussée, la cage d'ascenseur est cachée dans le volume du mur, entouré par les escaliers. La porte, opaque, est en métal peint avec une petite vitre verticale en son centre. Elle a subi quelques dégradations dans le temps dues à la rouille. La cabine intérieure est construite avec un bois très similaire à celui des armoires.

Toute la partie technique se trouve au sous-sol, dans un petit local situé à côté de la porte de l'ascenseur. Le moteur d'activation est toujours en place, bien que l'ascenseur soit hors service. Au sous-sol, la porte est également en métal peint, similaire à celle du rez-de-chaussée.
