Senar : un passé, un présent et un futur  
La villa de Sergei Rachmaninoff à Hertenstein

Baptiste Berrut-Maréchaud et Federica Grande

Travail de diplôme

Master en Architecture - EPFL

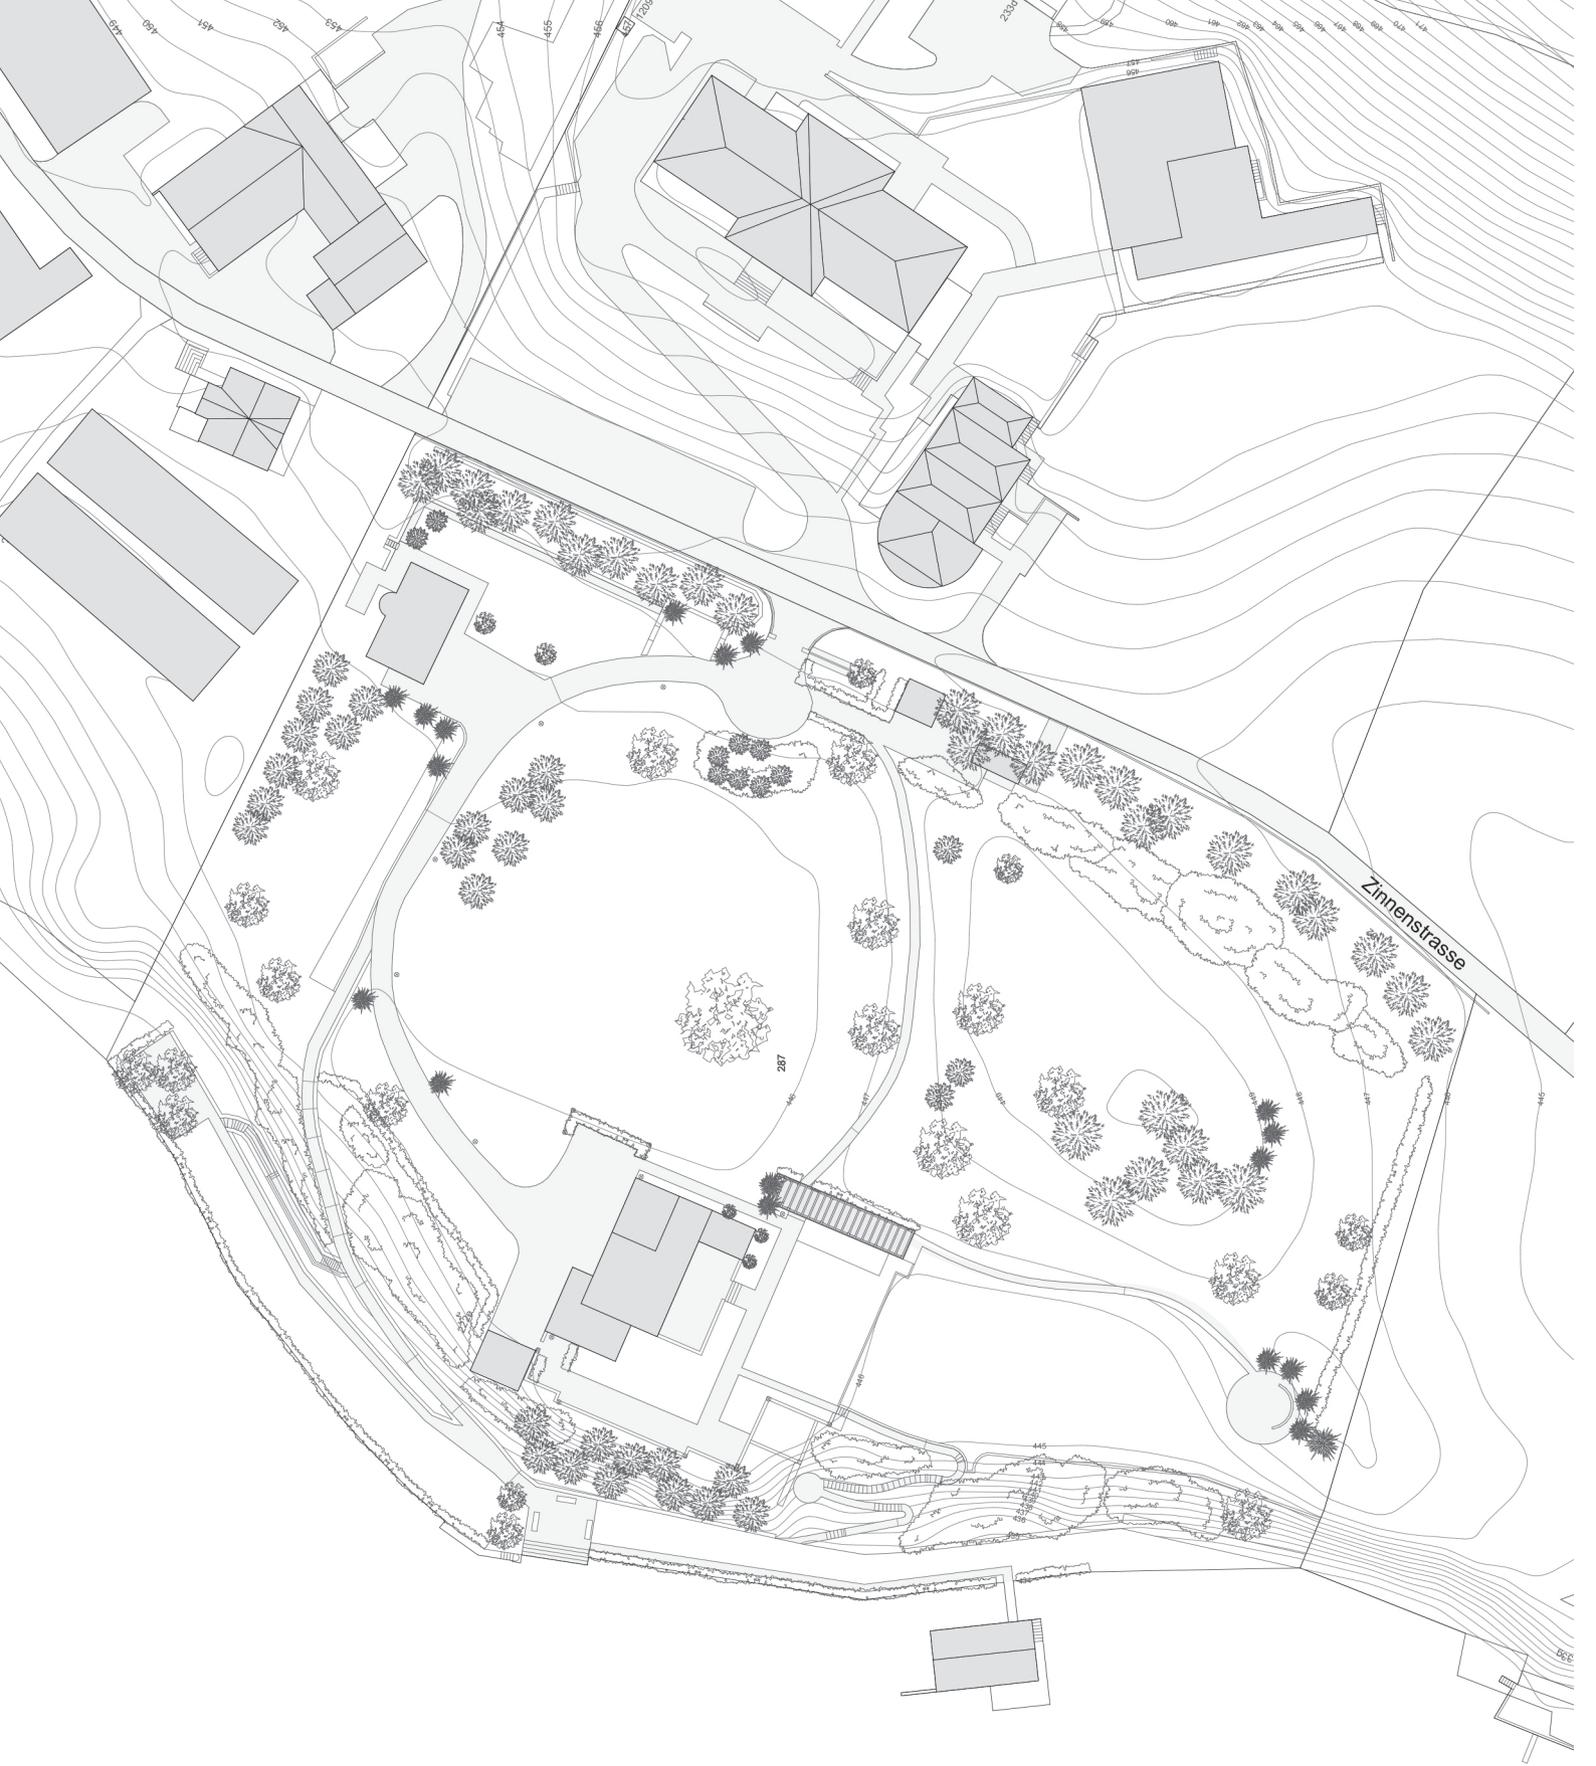
Etat 2017

C'est sur la presqu'île d'Hertenstein dans la commune de Weggis que Sergei Rachmaninoff a acheté sa grande propriété de 19'647 m<sup>2</sup>, juste en face d'un centre catholique et d'une église. Située à la Zinnenstasse 6 et 8, cette grande parcelle possède encore tous les bâtiments construits en 1934 ainsi que le parc qui, malgré quelques modifications, reste proche de son état d'origine.

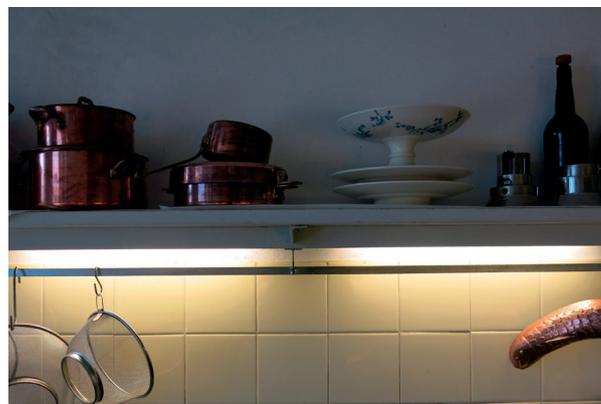
Doldertalhäuser, carrelage d'origine de la cuisine

Le revêtement, ensuite, est un élément à analyser lors d'une restauration. Il arrive souvent de trouver des matériaux encore d'origine dans certaines constructions modernes. Nous le constatons dans les Doldertalhäuser où, dans l'appartement de M. Von Moos, le revêtement au sol du salon était encore celui d'époque. Ce parquet en bois, ayant subi quelques dégâts, a été soigneusement restauré. Toutefois, un bon nombre d'autres revêtements d'origine ont été perdus. Le restaurateur peut parfois prendre la décision de ne pas rétablir le

revêtement d'origine, pour le confort de l'habitant. En s'inspirant du travail de M. Rüegg, nous pensons qu'il est important d'également restaurer le parquet en bois de la villa Senar, car il se trouve dans des pièces emblématiques de la maison. D'autres revêtements, dans les pièces plus secondaires notamment, pourraient simplement être rénovés si besoin. Dans les Doldertalhäuser, nous avons, de plus, pu confronter un carrelage d'origine avec un carrelage neuf. En effet, M. Rüegg nous a rendus attentifs à certains détails différenciant les deux revêtements. A l'époque moderne, on privilégiait des carrelages aux bords nets et des joints très fins pour des raisons esthétiques, en acceptant les irrégularités. Ce n'est plus le cas aujourd'hui, où les carrelages ont des bords arrondis et des joints épais. Il est donc important de préserver ces éléments d'origine, étant très difficiles à reproduire de nos jours. De ce fait, une attention particulière est à porter aux carrelages des salles de bain de la villa Senar afin de les conserver et les réparer si besoin.

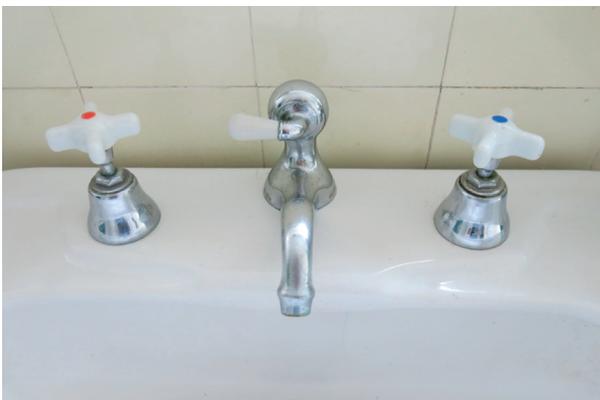
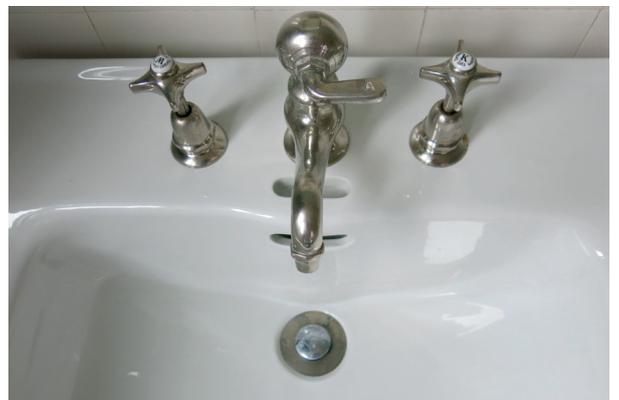
Robinetterie, Doldertalhäuser à gauche et villa Senar à droite

certains éléments étaient toujours d'origine et ont pu être réparés ou simplement nettoyés, d'autres ont totalement disparu. La baignoire par exemple est neuve, tout comme les toilettes, alors que le lavabo et autres accessoires sont d'origine. La situation est très similaire dans la villa de Rachmaninoff, où certains éléments du mobilier de salle de bain sont restés intacts, notamment les baignoires, alors que certains lavabos ainsi que les toilettes ont été remplacés. De plus, les éléments sanitaires toujours existants ont aujourd'hui presque cent ans et ne sont pas en état de fonctionnement. Les spécialistes aptes à réparer ce genre d'installations sont de plus en plus rares, ce qui implique parfois d'importants coûts. A la villa Senar, il sera donc nécessaire de sélectionner les éléments à restaurer et ceux à accepter ou à remplacer.

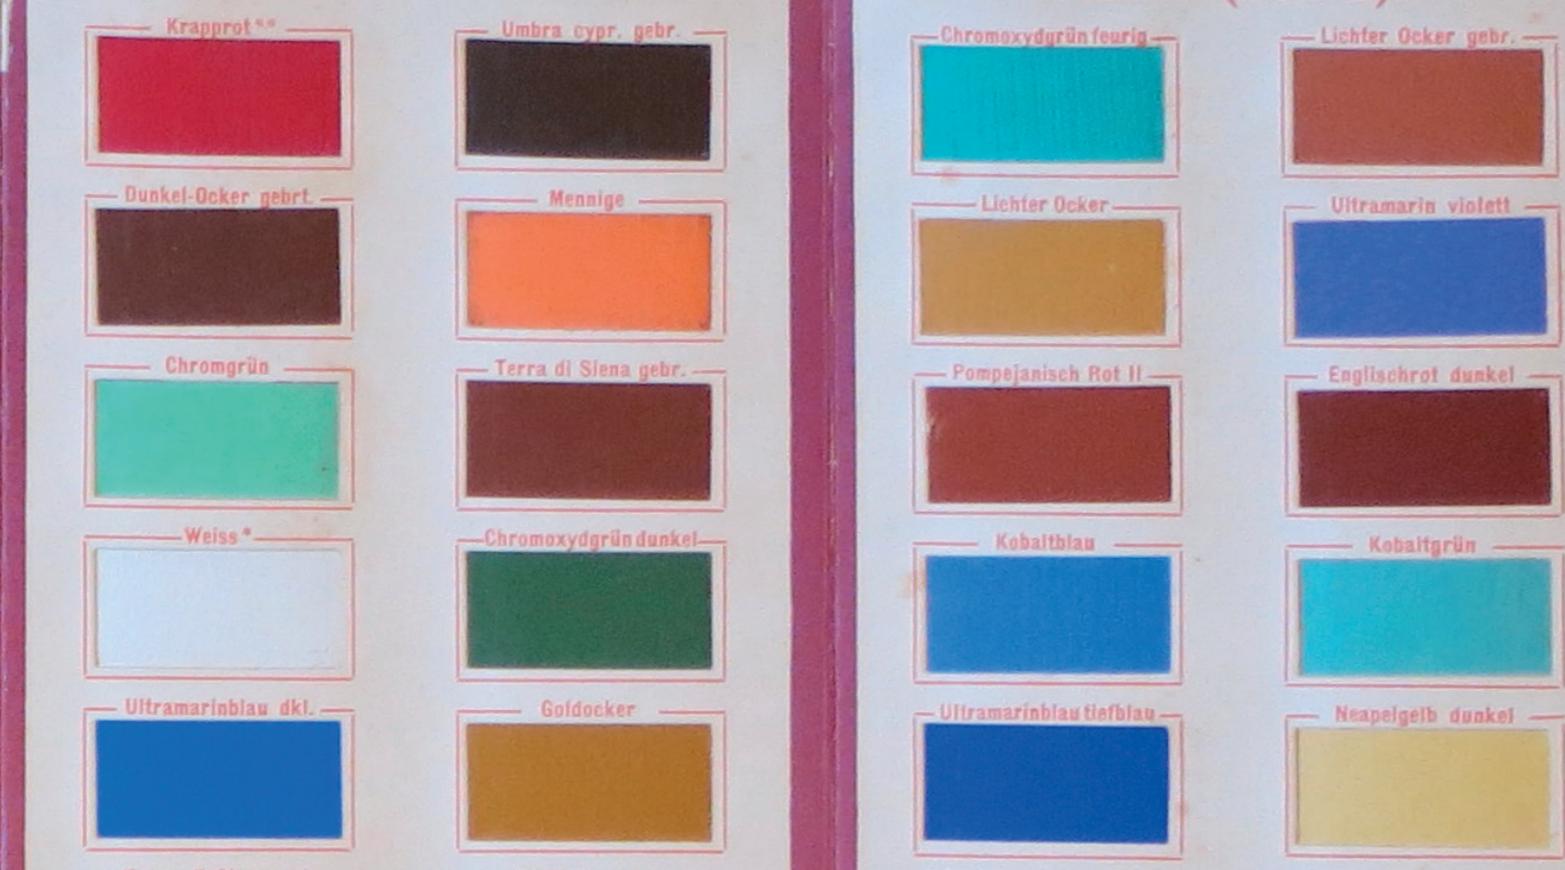
Palette couleur minérale originale de l'entreprise Keim des années 1910 - 1920

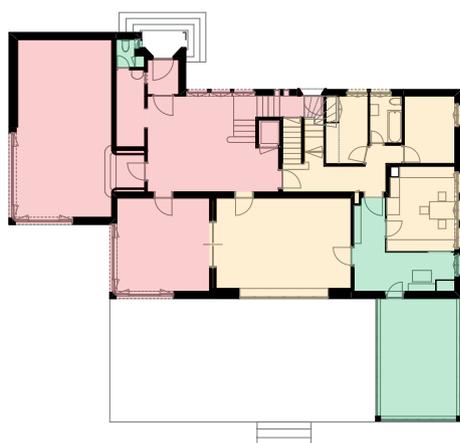
Rouge : restauration stricte  
Orange : restauration ou autre intervention  
Vert : pas d'intervention particulière

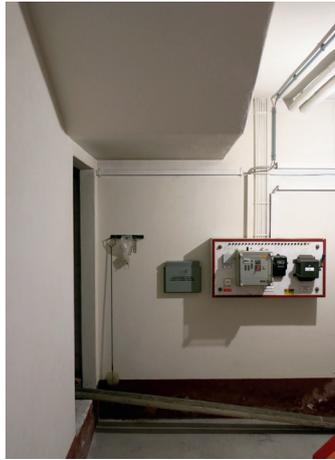
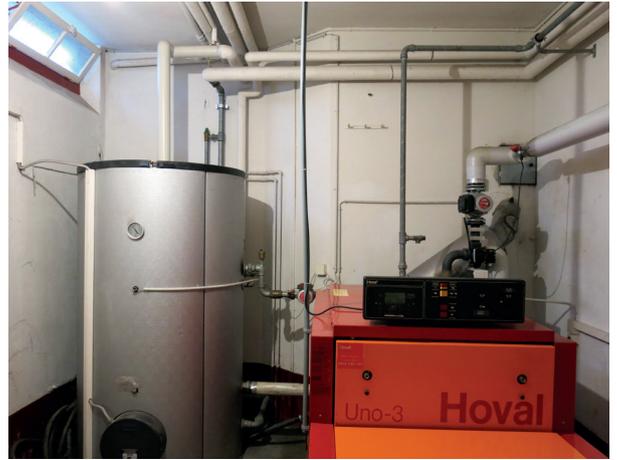
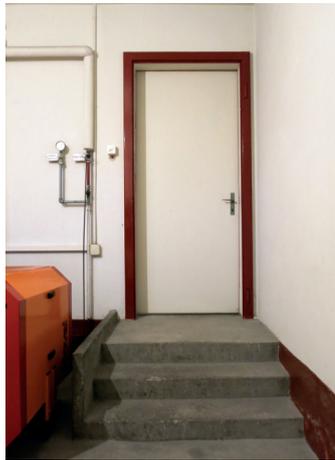
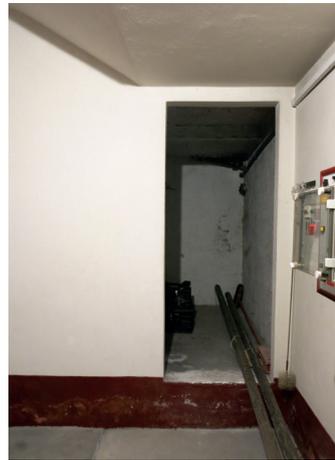
Sous-sol, pièce n°5, Local technique - chauffage

Sol	Béton brut	Origine	M : tâches
Plinthes	Peinture rouge lisse	Neuf	-
Murs	Crépi lisse, blanc	Neuf	M : salissures
Plafond	Couche de peinture, blanc	Neuf	B
Portes intérieures	1x porte en bois, cadre : peint rouge	Origine	B : peinture pas d'origine
Porte particulière	-		
Porte fenêtre	-		
Fenêtre	2x fenêtre haute, peint blanc, vitrage simple	Origine	M : peinture écaillée, salissures sur les vitrages
Tablette	-		
Rideaux	-		
Protections solaire	-		
Mobilier intégré	-		
Aménagements particuliers	-		
Sanitaire	1x chaudière pour eau chaude sanitaire	Neuf	B (1)
Accessoires	Tuyauterie	?	
Chauffage	1x production de chaleur à mazout	Neuf	B (2,3,4)
Prises / Interrupteurs	1x prise, 1x interrupteur	Neuf	TB : boîtier externe
Luminaires : Plafond	1x ampoule apparente	Neuf	TB (5)
Luminaires : Murs	-

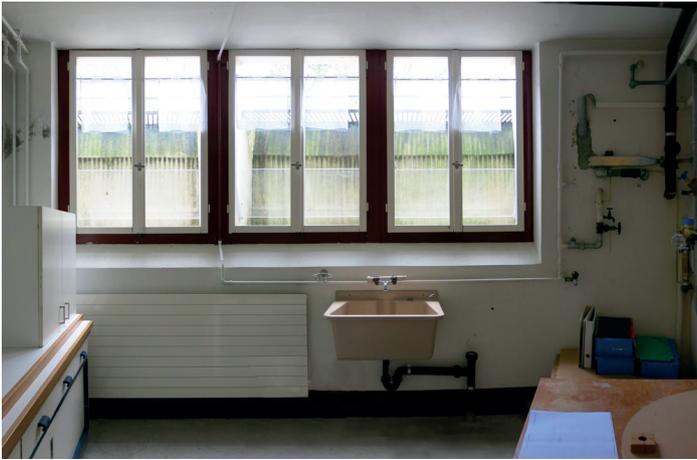
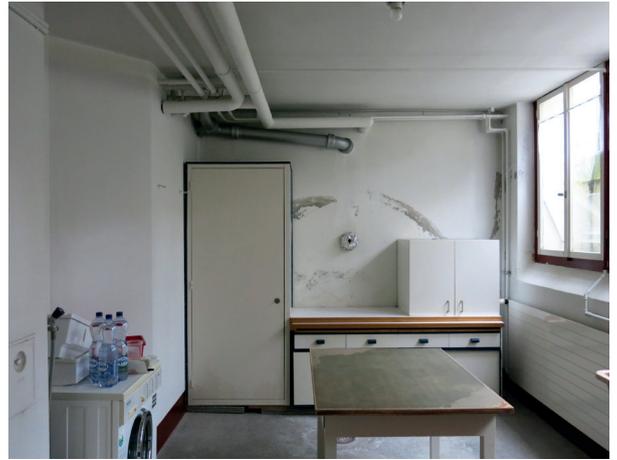
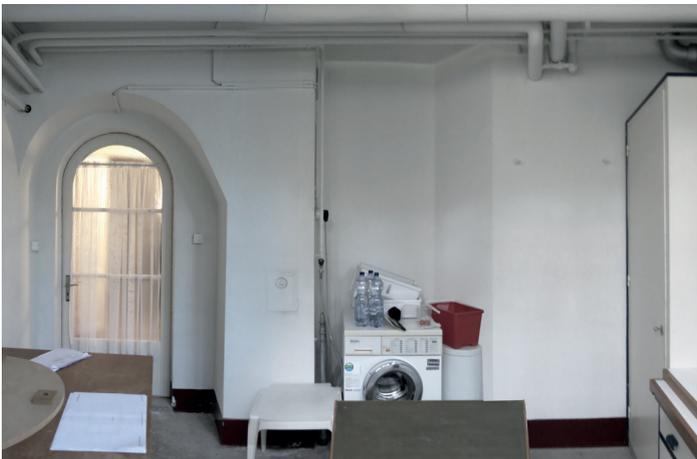
Sous-sol, pièce n°6, Buanderie

Sol	Béton brut	Origine	M : tâches (1)
Plinthes	Peinture rouge lisse	Neuf	-
Murs	Crépi lisse, blanc	Neuf	M : salissures, crépi décollé
Plafond	Couche de peinture, blanc	Neuf	M : peinture manquante par endroits (2)
Portes intérieures	-		
Porte particulière	1x type 1b en arc avec vitre, blanc	Origine	B : peinture pas d'origine
Porte fenêtre	-		
Fenêtre	3x type 2, blanc, vitrage simple	Origine	M : peinture écaillée, salissures sur les vitrages
Tablette	-		
Rideaux	-		
Protections solaire	-		
Mobilier intégré	-		
Aménagements particuliers	-		
Sanitaire	Evier à lessive, lave linge	Neuf	TB
Accessoires	Tuyauterie	?	B (3,4,5)
Chauffage	1x radiateur type 5	Neuf	B : placé sous fenêtre
Prises / Interrupteurs	4x prise, 1x interrupteur	Neuf	TB : boîtier externe
Luminaires : Plafond	1x ampoule apparente	?	B (6)
Luminaires : Murs	-

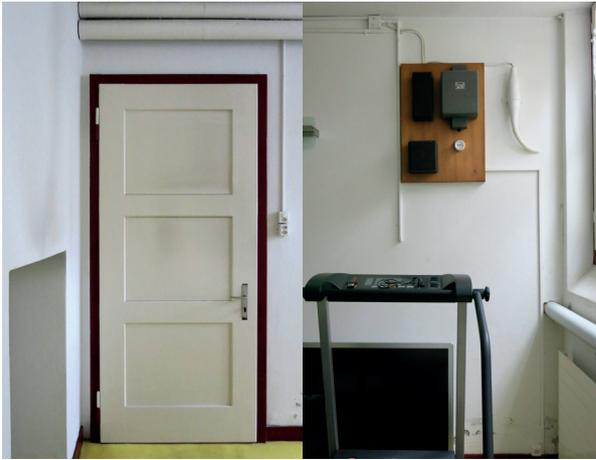
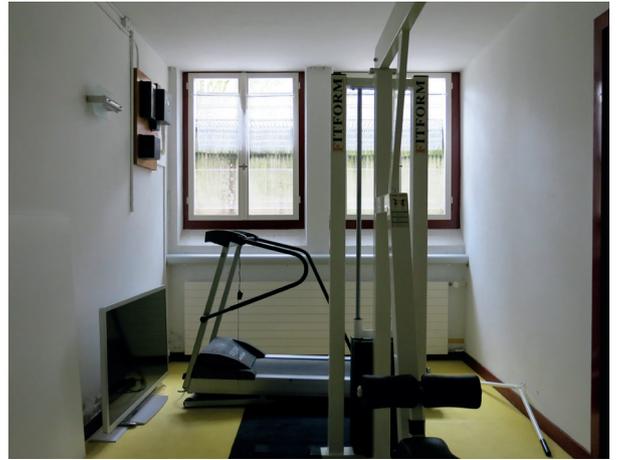
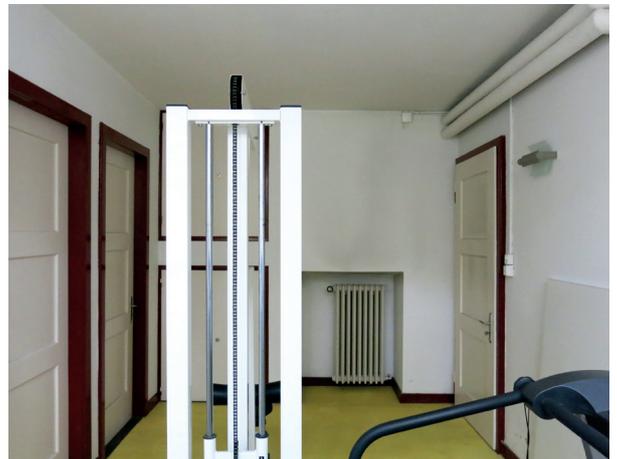
Sous-sol, pièce n°7, Salle de sport

Sol	Moquette jaune	Neuf	M : tâches
Plinthes	Bois peint, rouge	Neuf	B
Murs	Crépi lisse, blanc	Neuf	M : peinture écaillée (1,2)
Plafond	Crépi lisse, blanc	Neuf	B
Portes intérieures	3x type 1b, blanc et rouge	Origine	B : peinture pas d'origine
Porte particulière	-		
Porte fenêtre	-		
Fenêtre	2x type 2, blanc, vitrage simple	Origine	M : peinture écaillée, salissures sur les vitrages (3)
Tablette	-		
Rideaux	-		
Protections solaire	-		
Mobilier intégré	Armoire murale haute en bois, peint blanc et rouge	Origine	B (4)
Aménagements particuliers	Descente pour linge sale	Origine	B
Sanitaire	-		
Accessoires	Tableau électrique ?	?	?
Chauffage	1x radiateur type 5 1x radiateur type 1	Neuf Origine	TB : placé sous fenêtre TB : niche dans le mur (5)
Prises / Interrupteurs	3x prise, 1x interrupteur	Neuf	TB : boîtier externe
Lumières : Plafond	-		
Lumières : Murs	2x lampe murale en verre	Neuf	TB (6)

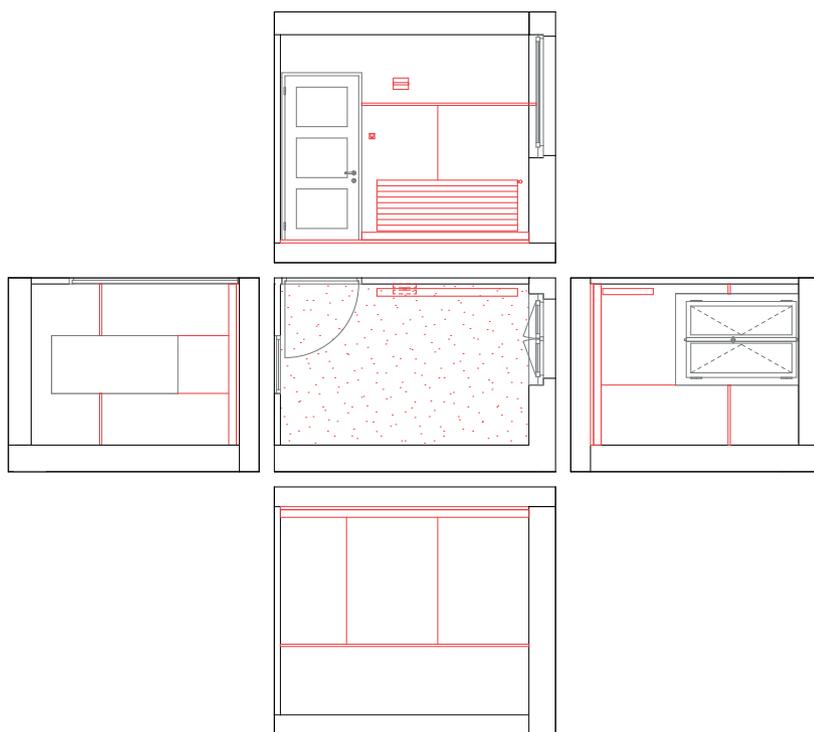
Sous-sol, pièce n°8, Rangement

Sol	Moquette jaune	Neuf	M : tâches
Plinthes	Bois peint, rouge	Neuf	B
Murs	Crépi lisse et plaque gypse, blanc	Neuf	TM : moisissures (1)
Plafond	Crépi lisse, blanc	Neuf	B
Portes intérieures	1x type 1b, blanc et rouge	Origine	B : peinture pas d'origine
Porte particulière	-		
Porte fenêtre	-		
Fenêtre	1x type 2, blanc, vitrage simple	Origine	M : peinture écaillée, salissures sur les vitrages
Tablette	-		
Rideaux	-		
Protections solaire	-		
Mobilier intégré	-		
Aménagements particuliers	1x fenêtre intérieure	Origine	Vitre manquante
Sanitaire	-		
Accessoires	Tuyauterie	?	B (2,3)
Chauffage	1x radiateur type 5	Neuf	TB (4)
Prises / Interrupteurs	1x prise, 1x interrupteur	Neuf	TB : boîtier externe
Luminaires : Plafond	-		trace ancien luminaire (5)
Luminaires : Murs	1x lampe murale en verre	Neuf	TB (6)

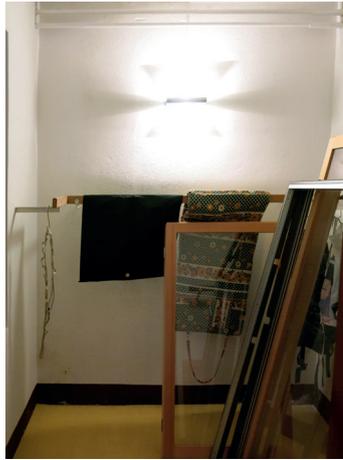
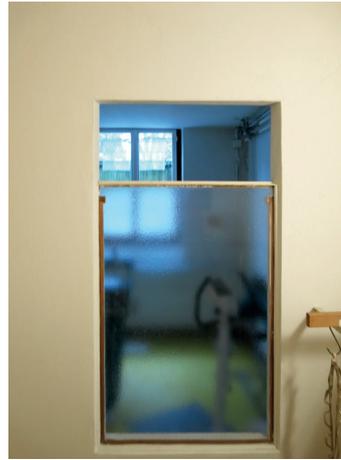
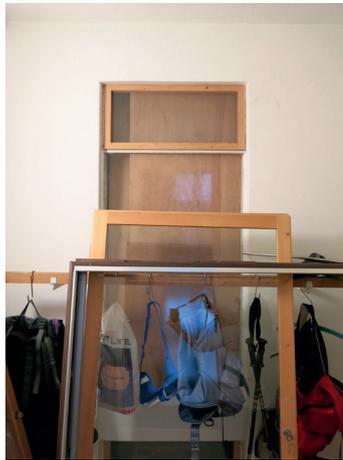
Sous-sol, pièce n°9, Rangement

Sol	Moquette jaune	Neuf	M : tâches
Plinthes	Bois peint, rouge	Neuf	B
Murs	Crépi lisse, blanc	Neuf	M : salissures
Plafond	Crépi lisse, blanc	Neuf	B
Portes intérieures	1x type 1b, blanc et rouge	Origine	B : peinture pas d'origine
Porte particulière	-		
Porte fenêtre	-		
Fenêtre	-		
Tablette	-		
Rideaux	-		
Protections solaire	-		
Mobilier intégré	-		
Aménagements particuliers	2x fenêtre intérieure	Origine	Vitres manquantes
Sanitaire	-		
Accessoires	-		
Chauffage	-		
Prises / Interrupteurs	1x prise, 1x interrupteur	Neuf	TB : boitier externe
Luminaires : Plafond	-		Trace ancien luminaire (1)
Luminaires : Murs	1x lampe murale en verre	Neuf	TB (2)

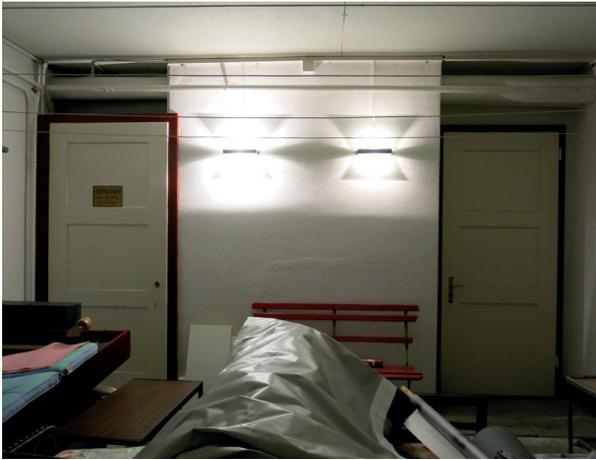
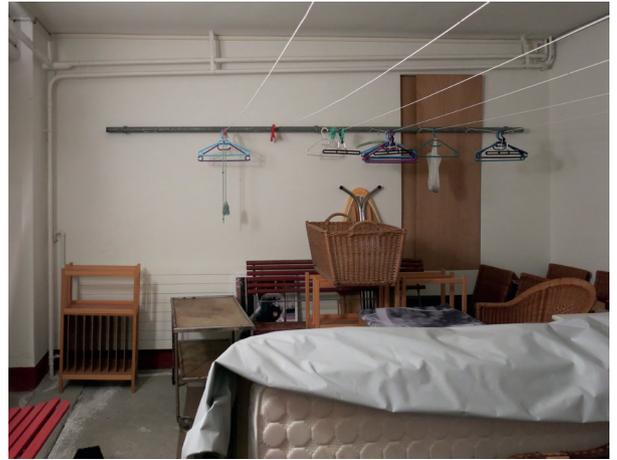
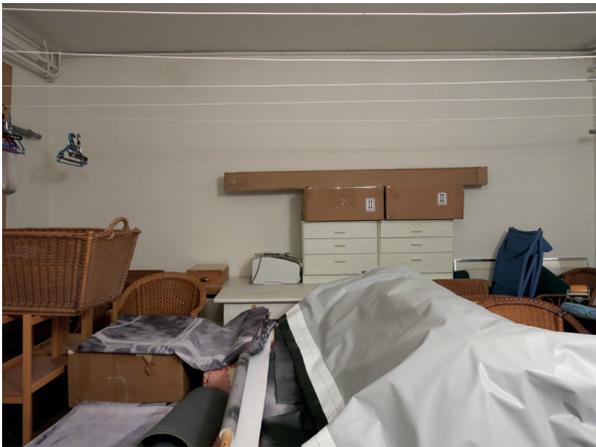
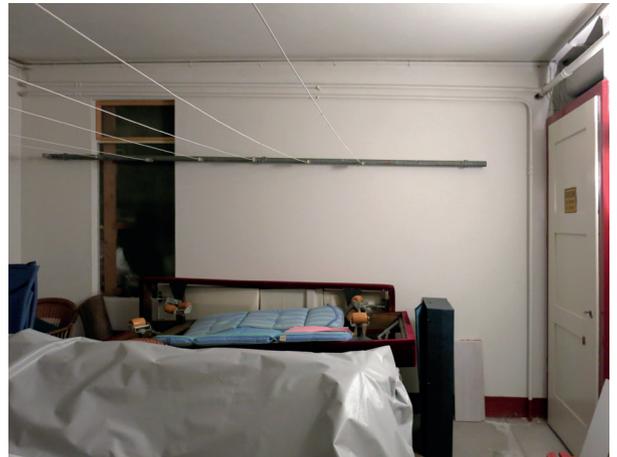
Sous-sol, pièce n°10, Rangement

Sol	Béton brut	Origine	M : tâches, irrégularités (1)
Plinthes	Peinture lisse, rouge	Neuf	B
Murs	Crépi lisse, blanc	Neuf	B
Plafond	Crépi lisse, blanc	Neuf	B
Portes intérieures	1x type 1b, blanc et rouge	Origine	B : peinture pas d'origine
Porte particulière	1x porte pour tableau électrique	Origine	B (2)
Porte fenêtre	-		
Fenêtre	-		
Tablette	-		
Rideaux	-		
Protections solaire	-		
Mobilier intégré	-		
Aménagements particuliers	2x fenêtre intérieure	Origine	Vitres manquantes
Sanitaire	-		
Accessoires	Tableau électrique	Neuf	TB (3)
Chauffage	1x radiateur type 5	Neuf	TB (4,5 tuyauterie chauffage)
Prises / Interrupteurs	3x prise, 1x interrupteur	Neuf	TB : boîtier externe
Luminaires : Plafond	-		
Luminaires : Murs	2x lampe murale en verre	Neuf	TB

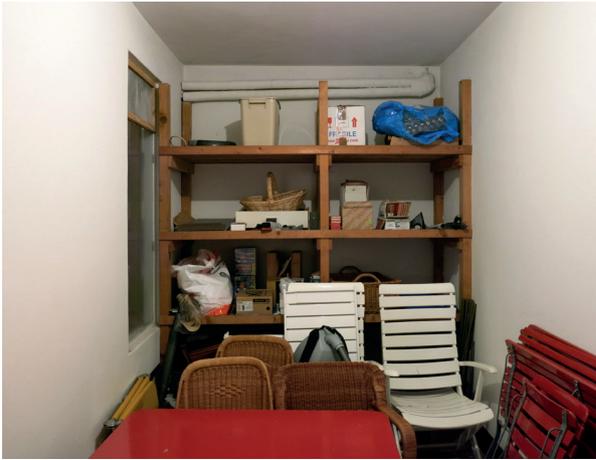
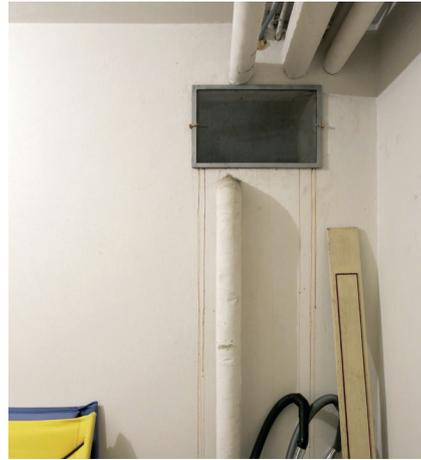
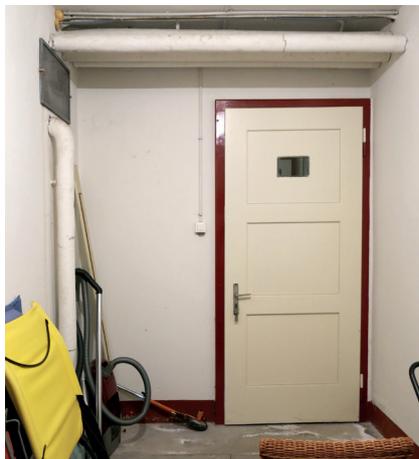
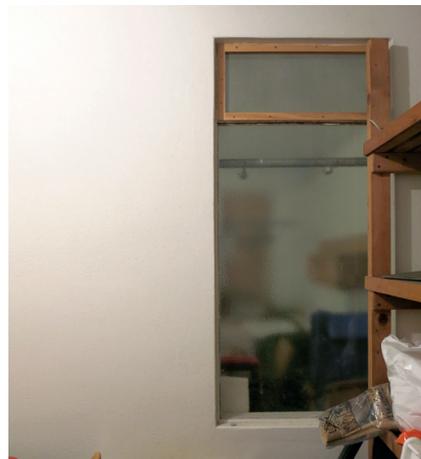
Sous-sol, pièce n°11, Rangement

Sol	Béton brut	Origine	M : tâches, irrégularités (1)
Plinthes	Peinture lisse, rouge	Neuf	M : peinture écaillée
Murs	Crépi lisse, blanc	Neuf	M : salissures, dégâts d'eau
Plafond	Crépi lisse, blanc	Neuf	B
Portes intérieures	1x type 1b, blanc et rouge	Origine	B : peinture pas d'origine
Porte particulière	-		
Porte fenêtre	-		
Fenêtre	-		
Tablette	-		
Rideaux	-		
Protections solaire	-		
Mobilier intégré	-		
Aménagements particuliers	1x fenêtre intérieure	Origine	B
Sanitaire	-		
Accessoires	Tuyauterie	?	(2)
Chauffage	-		
Prises / Interrupteurs	1x prise	Neuf	TB : boitier externe
Luminaire : Plafond	1x ampoule apparente	?	B (3)
Luminaire : Murs	-

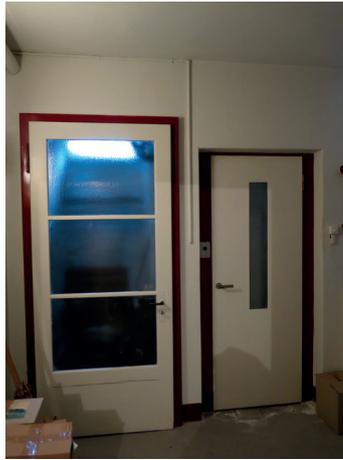
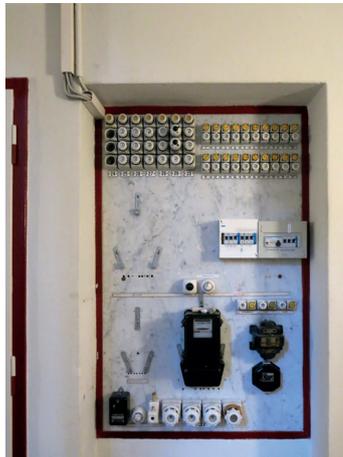
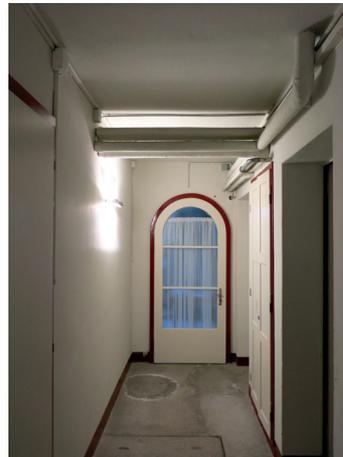
Sous-sol, pièce n°12, Couloir

Sol	Béton brut	Origine	M : tâches, irrégularités (1,2)
Plinthes	Peinture lisse, rouge	Neuf	B
Murs	Crépi lisse, blanc	Neuf	B
Plafond	Crépi lisse, blanc	Neuf	B
Portes intérieures	5x type 1b, blanc et rouge	Origine	B : peinture pas d'origine
Porte particulière	1x type 1b en arc avec vitre, blanc et rouge	Origine	B : peinture pas d'origine
Porte fenêtre	-		
Fenêtre	-		
Tablette	-		
Rideaux	-		
Protections solaire	-		
Mobilier intégré	3x armoire murale	Origine	B (3,4)
Aménagements particuliers	Portillon pour réservoir à mazout	?	B
Sanitaire	-		
Accessoires	Tableau électrique Batterie eau	Origine Origine	TB B (5)
Chauffage	-		
Prises / Interrupteurs	1x prise, 1x interrupteur	Neuf	TB : boitier externe
Luminaires : Plafond	-		
Luminaires : Murs	2x lampe murale en verre	Neuf	TB

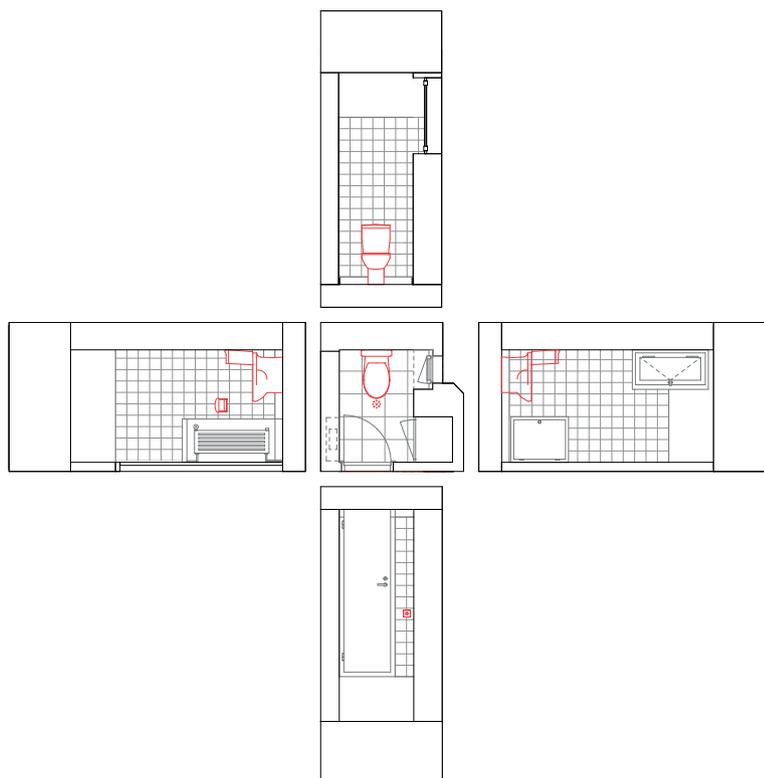
Rez-de-chaussée, pièce n°13, toilette à l'entrée

Sol	Carrelage 30x30, pierre	Origine	TM : fissures, salissures (1)
Plinthes	Pierre	Origine	M : cassures, fissures
Murs	Crépi lisse, blanc Carrelage 15x15, beige/ocre	Neuf Origine	B B
Plafond	Crépi lisse, blanc	Neuf	B
Portes intérieures	1x type 1a, blanc	Origine	B : peinture pas d'origine
Porte particulière	-		
Porte fenêtre	-		
Fenêtre	1x type 2 à 1 battant, blanc, vitrage simple	Origine	B
Tablette	-		
Rideaux	-		
Protections solaire	-		
Mobilier intégré	Placard mural bas	Origine	B (2)
Aménagements particuliers	-		
Sanitaire	1x toilette sur sol	Neuf	B : traces au sol ancien WC (3)
Accessoires	-		
Chauffage	1x radiateur type 2	Origine	TB : fissures dans la niche (4)
Prises / Interrupteurs	1x interrupteur	Neuf	TB : cache plastique neuf
Luminaires : Plafond	1x lampe ronde	Neuf	TB (5)
Luminaires : Murs	-

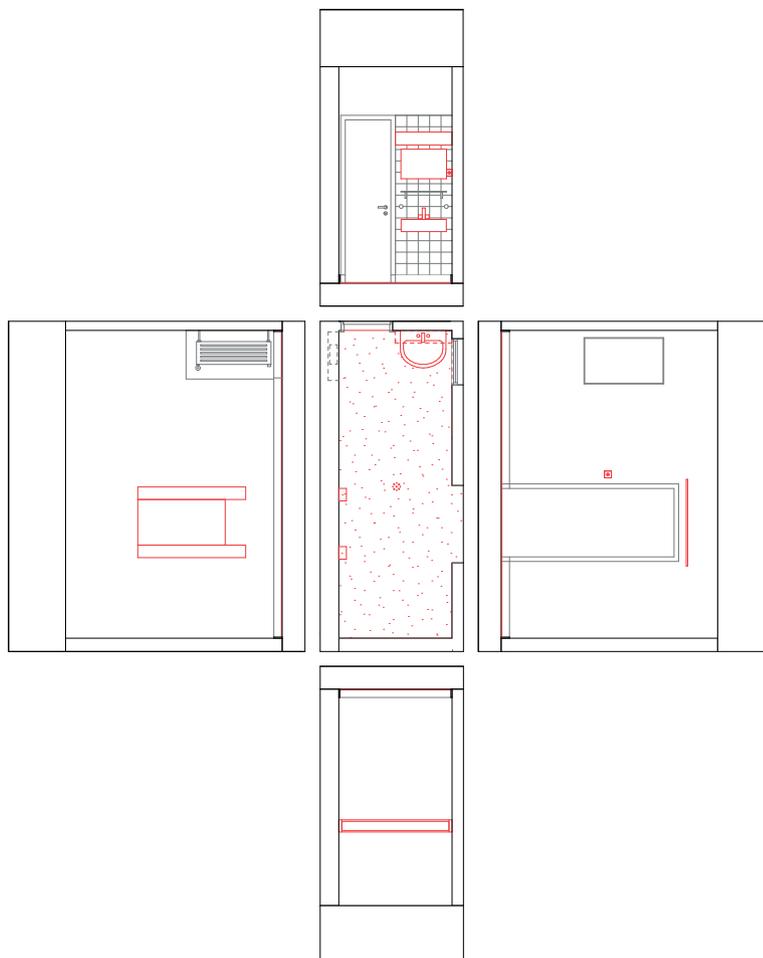
Rez-de-chaussée, pièce n°14, Vestiaire d'entrée

Sol	Moquette rouge, motif bleu	Neuf	TB
Plinthes	Pierre	Origine	M : cassures, fissures (1)
Murs	Crépi lisse, jaune pâle Carrelage beige, 15x15	Neuf Origine	M : fissures, dégâts d'eau (2) B
Plafond	Peinture lisse, blanc	Neuf	B
Portes intérieures	1x type 1a, blanc	Origine	B : peinture pas d'origine
Porte particulière	1x type 1a, cadre uniquement	Origine	B
Porte fenêtre	-		
Fenêtre	-		
Tablette	-		
Rideaux	-		
Protections solaire	-		
Mobilier intégré	Porte manteau mural	Origine ?	TB
Aménagements particuliers	1 x fenêtre intérieure	Origine	TB
Sanitaire	1x lavabo	Neuf	TB (3)
Accessoires	1x tablette verre, 2x porte-savon	Origine	TB
Chauffage	1x radiateur type 2	Origine	TB
Prises / Interrupteurs	2x interrupteur	Neuf	TB : cache plastique standard
Luminaires : Plafond	-		
Luminaires : Murs	3x lampe murale	Neuf	TB

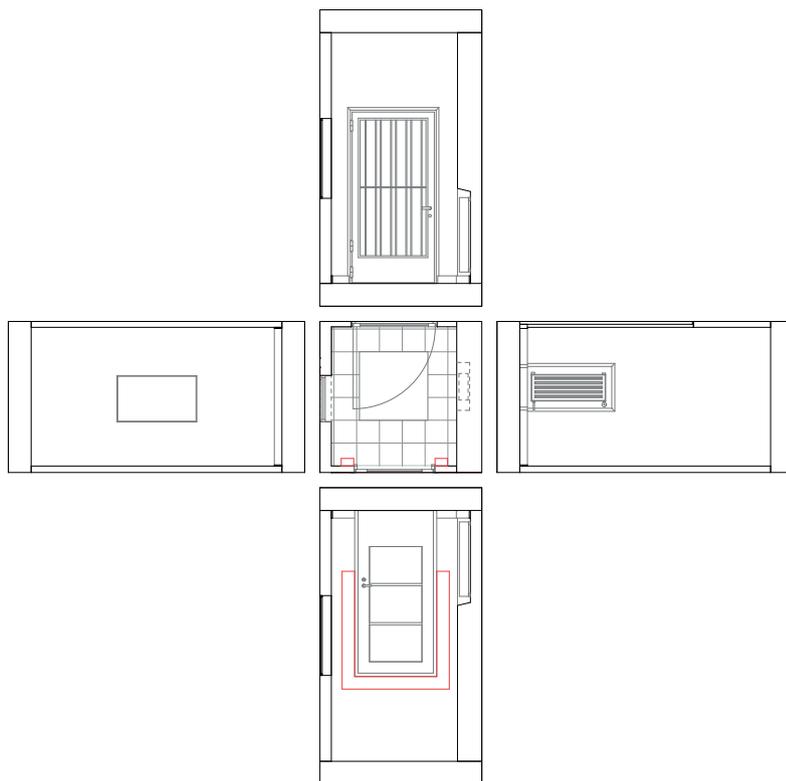
Rez-de-chaussée, pièce n°15, Entrée

Sol	Carrelage 30x30, pierre	Origine	B : tâches (1)
Plinthes	Pierre	Origine	M : cassures, fissures
Murs	Crépi lisse, blanc	Neuf	B
Plafond	Crépi lisse, blanc	Neuf	B (2)
Portes intérieures	1x type 1a vitré, blanc	Origine	B : peinture pas d'origine
Porte particulière	1x porte d'entrée	Origine	B (3)
Porte fenêtre	-		
Fenêtre	-		
Tablette	-		
Rideaux	-		
Protections solaire	-		
Mobilier intégré	-		
Aménagements particuliers	1 x fenêtre intérieure	Origine	TB
Sanitaire	-		
Accessoires	paillason intégré 90x90	Neuf	TB (4)
Chauffage	1x radiateur type 3	Origine	TB
Prises / Interrupteurs	-		
Luminaires : Plafond	-		
Luminaires : Murs	1x lampe encadrant la porte	Neuf	TB

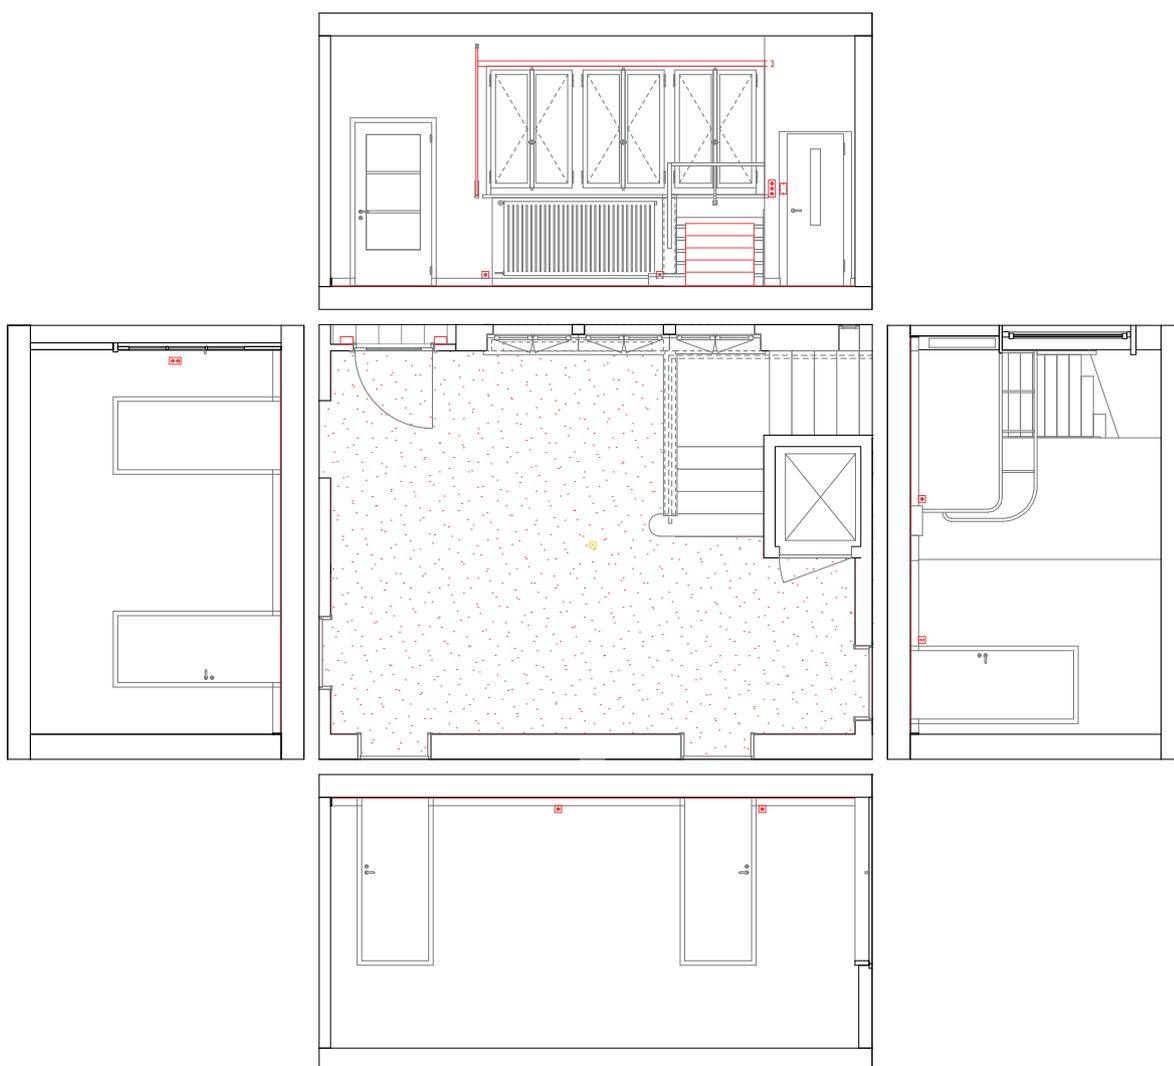
Rez-de-chaussée, pièce n°16, hall de distribution

Sol	Moquette rouge, motif bleu	Neuf	TB
Plinthes	Pierre	Origine	M : cassures, fissures (1)
Murs	Crépi rustique, jaune pâle	Neuf	M : écaillée, dégâts d'eau (2)
Plafond	Crépi lisse, blanc	Neuf	B
Portes intérieures	4x type 1a, blanc 1x type 1a vitré, blanc	Origine	M : peinture écaillée (3)
Porte particulière	1x type 1a, cadre uniquement	Origine	B
Porte fenêtre	-		
Fenêtre	3x type 2, blanc, vitrage double	Origine	B : peinture écaillée, salissures entre les vitrages (ext)
Tablette	Marbre noir, continu sur garde-corps	Origine	TB (4)
Rideaux	6x blancs transparents	Neuf	B : placés sur vitrages
Protections solaire	1x store métal, vert	Origine	fissures autour du caisson de store (5)
Mobilier intégré	-		
Aménagements particuliers	Escalier de distribution pour étage supérieur	Origine	B : revêtement en pierre
Sanitaire	-		
Accessoires	Ascenseur avec porte en métal	Origine	M : rouille sur la porte (6)
Chauffage	1x radiateur type 1	Origine	TB

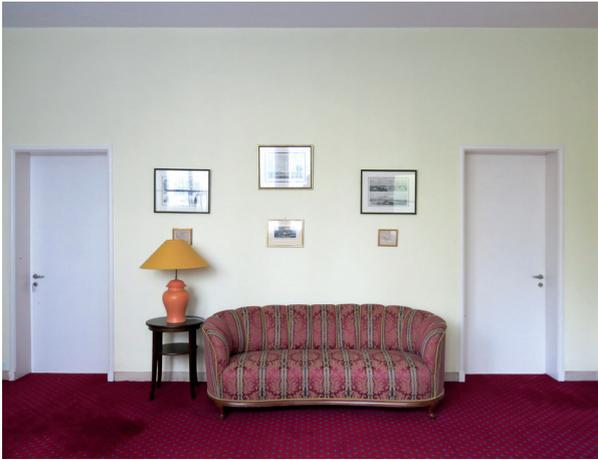
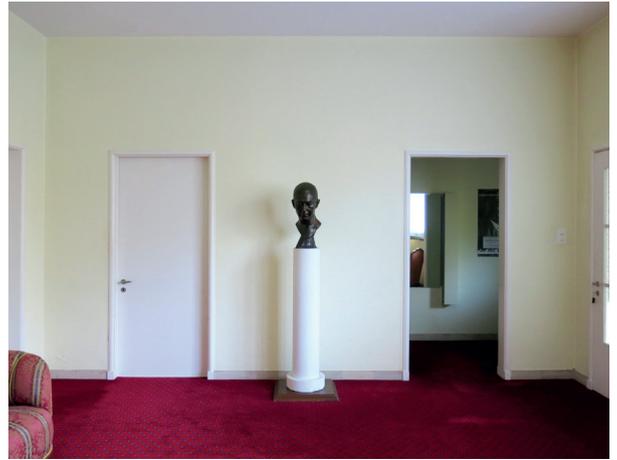
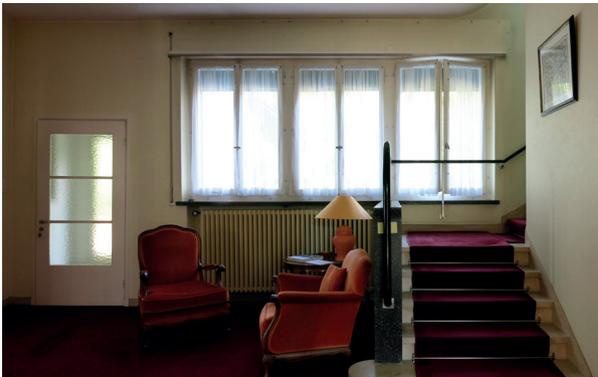
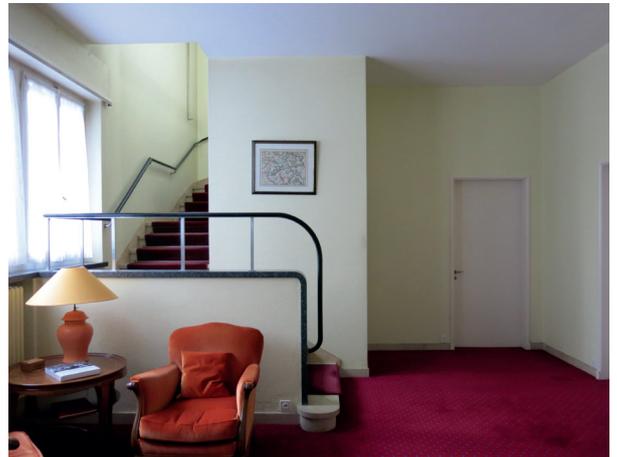
Prises / Interrupteurs	8x prise, 4x interrupteur	Neuf	TB : cache plastique standard
Luminaires : Plafond	-		
Luminaires : Murs	-

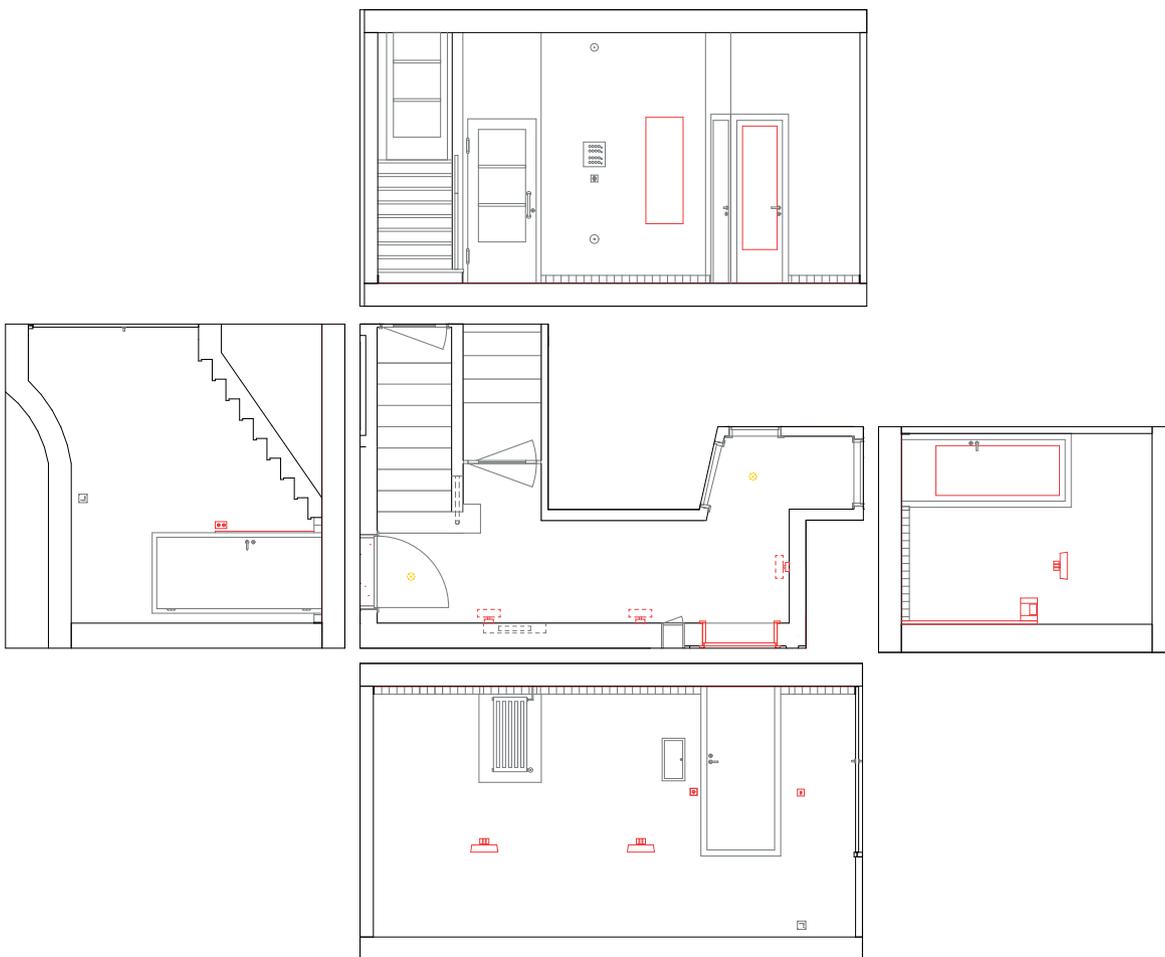
Rez-de-chaussée, pièce n°17, couloir de service

Sol	Linoléum brillant, bordeaux	Neuf	TB
Plinthes	Carrelage 10x10, noir	Origine	M : cassures, salissures (1)
Murs	Crépi lisse, blanc	Neuf	B
Plafond	Crépi lisse, blanc	Neuf	M : fissure (2)
Portes intérieures	4x type 1b, blanc et bleu roi 1x type 2, blanc cassé 1x type 3 vitré (métal), blanc et bleu	Origine Neuve Origine	B B B
Porte particulière	1x type 4, battant va-et-vient, blanc	Origine	B (3)
Porte fenêtre	-		
Fenêtre	-		
Tablette	-		
Rideaux	-		
Protections solaire	-		
Mobilier intégré	Portillon pour descente linge sale	Origine	B
Aménagements particuliers	Escaliers en béton apparent	Origine	B (4)
Sanitaire	-		
Accessoires	Sonnettes pour service Prise téléphone	Origine Origine	Hors-service (5) Hors-service (6)
Chauffage	1x radiateur type 2	Origine	TB
Prises / Interrupteurs	1x prise, 4x interrupteur	Neuf	TB : cache plastique standard
Lumières : Plafond	-		2 traces d'anciens luminaires
Lumières : Murs	3x lampe dorée	Neuf	TB

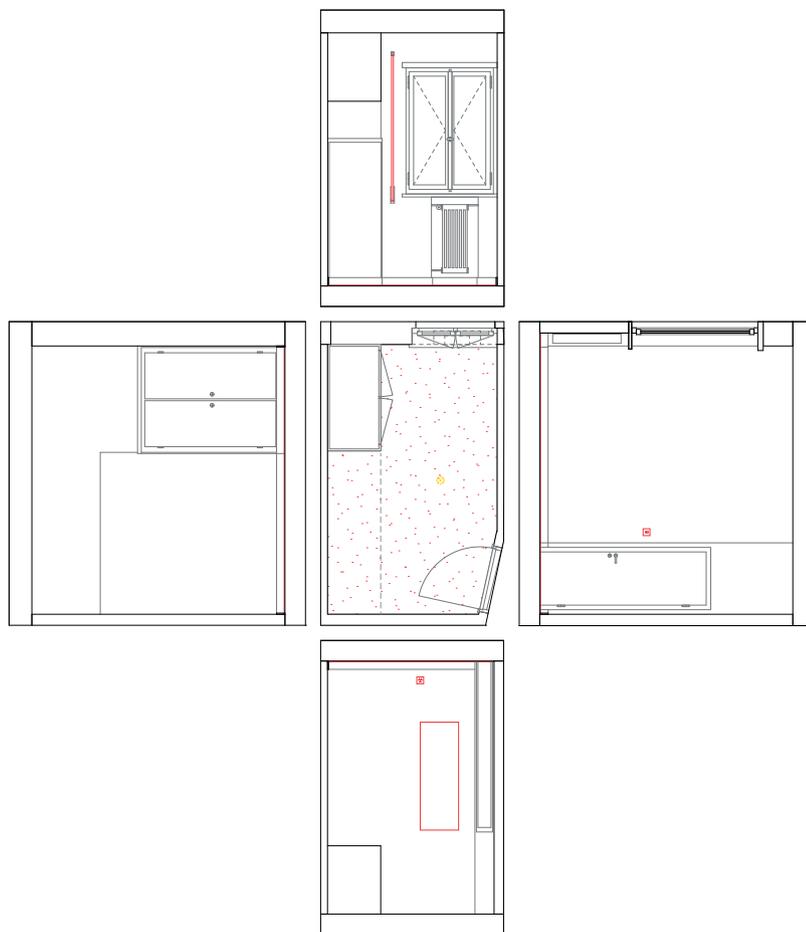
Rez-de-chaussée, pièce n°18, chambre de service

Sol	Moquette bleue	Neuf	TB
Plinthes	Bois vernis naturel	Origine	B
Murs	Crépi lisse, blanc	Neuf	B
Plafond	Crépi lisse, blanc	Neuf	B (1)
Portes intérieures	1x type 1b, blanc cassé	Origine	M : peinture pas d'origine
Porte particulière	-		
Porte fenêtre	-		
Fenêtre	1x type 2, blanc, vitrage double	Origine	B : peinture écaillée, salissures entre les vitrages (ext)
Tablette	Bois naturel	Origine	TB : avec fentes
Rideaux	2x motifs floraux 2x blancs transparents	Neuf	B B : placés sur vitrages
Protections solaire	1x store métal, vert	Origine	fissures autour du caisson de store (2)
Mobilier intégré	1x armoire murale en bois	Origine	B (3)
Aménagements particuliers	Niche murale (place du lit)	Origine	B
Sanitaire	-		
Accessoires	-		
Chauffage	1x radiateur type 1	Origine	TB
Prises / Interrupteurs	4x prise, 1x interrupteur	Neuf	TB : cache plastique standard
Luminaires : Plafond	-		traces ancien luminaire
Luminaires : Murs	-

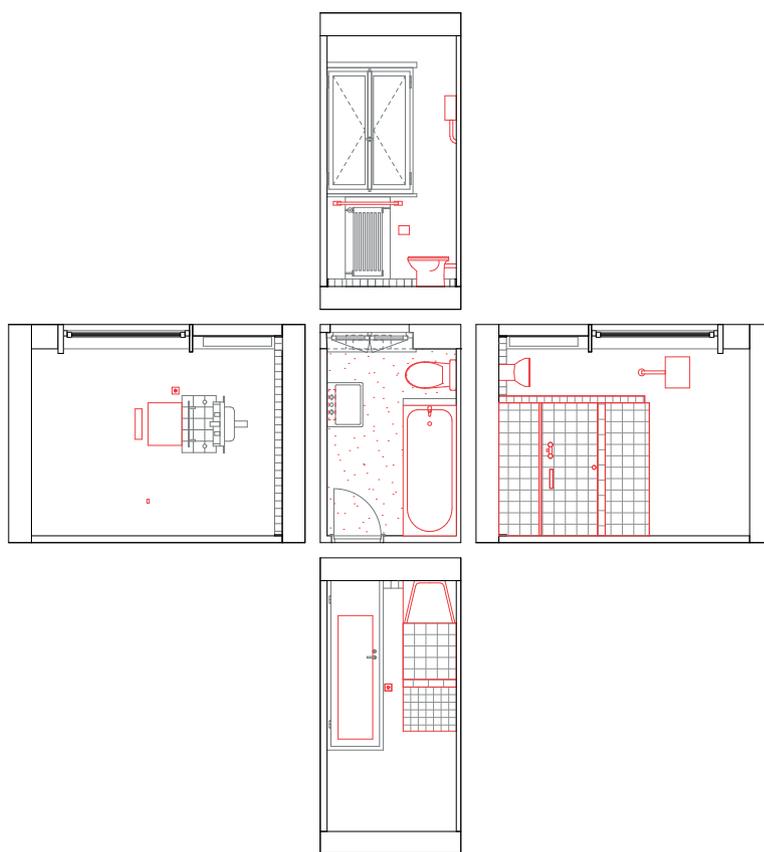
Rez-de-chaussée, pièce n°19, salle de bain

Sol	Moquette bleue	Neuf	TB (1)
Plinthes	Carrelage 10x10, noir	Origine	B
Murs	Crépi rustique, blanc Carrelage 15x15 bleu Carrelage 15x15, blanc	Neuf Neuf Origine ?	B B B
Plafond	Crépi lisse, blanc	Neuf	M : fissures (2)
Portes intérieures	1x type 1b, blanc cassé et bleu	Origine	B : peinture pas d'origine
Porte particulière	-		
Porte fenêtre	-		
Fenêtre	1x type 2, bleu, vitrage double	Origine	B : peinture écaillée, salissures entre les vitrages (ext)
Tablette	Bois naturel	Origine	B : avec fentes (3)
Rideaux	2x motifs floraux 2x blancs transparents	Neuf	B B : placés sur vitrages
Protections solaire	1x store métal, vert	Origine	fissures autour du caisson store
Mobilier intégré	-		
Aménagements particuliers	-		
Sanitaire	1x toilette sur sol 1x lavabo 1x baignoire	Neuf Origine Neuf	B : chasse d'eau haute (4) TB (5) TB
Accessoires	1x tablette verre, 2x porte savon	Origine	TB (6)
Chauffage	1x radiateur type 1	Origine	TB
