Senar : un passé, un présent et un futur  
La villa de Sergei Rachmaninoff à Hertenstein

Baptiste Berrut-Maréchaud et Federica Grande

Travail de diplôme

Master en Architecture - EPFL

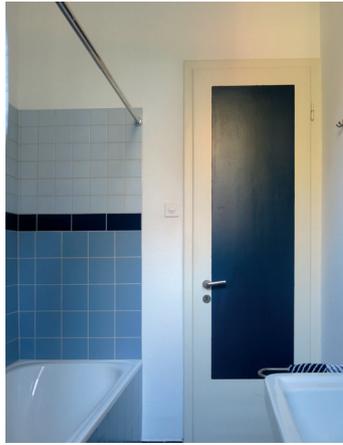
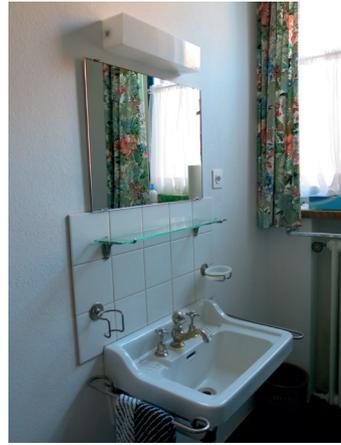
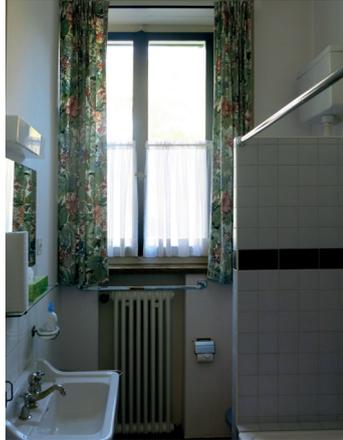
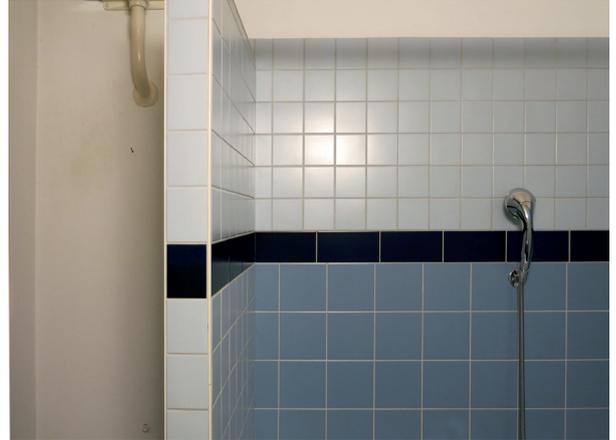
Rez-de-chaussée, pièce n°19, salle de bain

Sol	Moquette bleue	Neuf	TB (1)
Plinthes	Carrelage 10x10, noir	Origine	B
Murs	Crépi rustique, blanc Carrelage 15x15 bleu Carrelage 15x15, blanc	Neuf Neuf Origine ?	B B B
Plafond	Crépi lisse, blanc	Neuf	M : fissures (2)
Portes intérieures	1x type 1b, blanc cassé et bleu	Origine	B : peinture pas d'origine
Porte particulière	-		
Porte fenêtre	-		
Fenêtre	1x type 2, bleu, vitrage double	Origine	B : peinture écaillée, salissures entre les vitrages (ext)
Tablette	Bois naturel	Origine	B : avec fentes (3)
Rideaux	2x motifs floraux 2x blancs transparents	Neuf	B B : placés sur vitrages
Protections solaire	1x store métal, vert	Origine	fissures autour du caisson store
Mobilier intégré	-		
Aménagements particuliers	-		
Sanitaire	1x toilette sur sol 1x lavabo 1x baignoire	Neuf Origine Neuf	B : chasse d'eau haute (4) TB (5) TB
Accessoires	1x tablette verre, 2x porte savon	Origine	TB (6)
Chauffage	1x radiateur type 1	Origine	TB

Prises / Interrupteurs	1x prise, 1x interrupteur	Neuf	TB : cache plastique standard
Lumières : Plafond	-		traces ancien luminaire
Lumières : Murs	1x néon	Neuf	au dessus du miroir

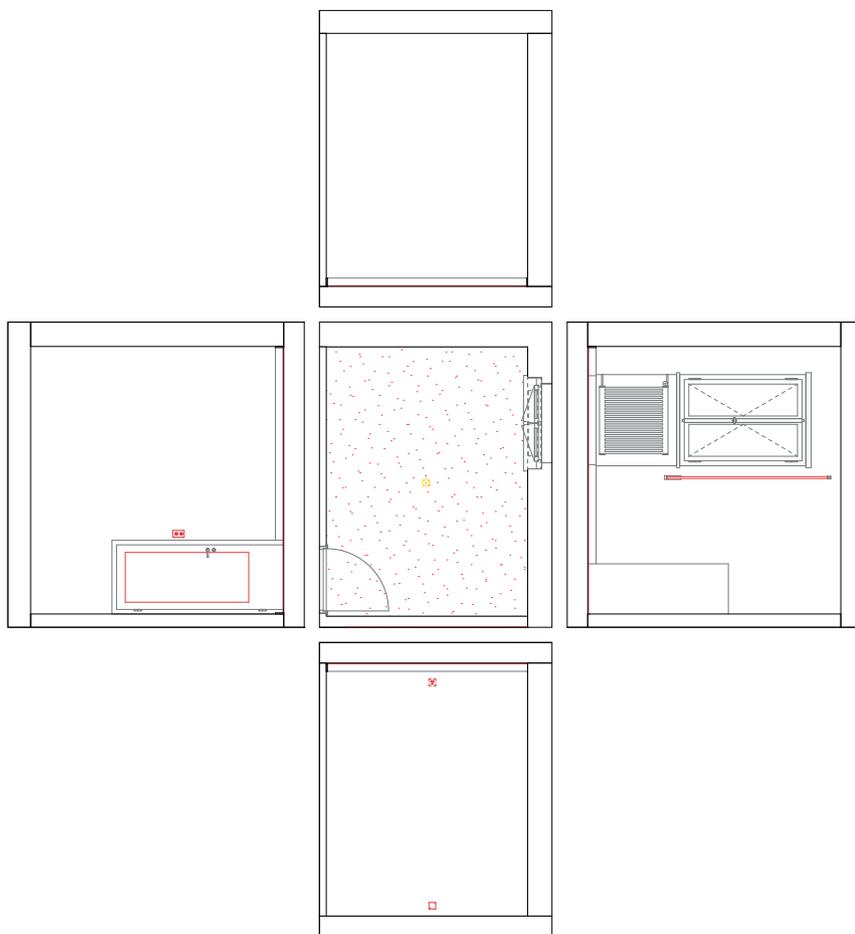
Rez-de-chaussée, pièce n°20, chambre de service

Sol	Moquette bleue	Neuf	B
Plinthes	Bois vernis naturel	Origine	M : dégâts d'eau
Murs	Crépi lisse, blanc	Neuf	TM : moisissures, dégâts d'eau, parties arrachées, trous (1,2,3)
Plafond	Crépi lisse, blanc	Neuf	M : tâches
Portes intérieures	1x type 1b, blanc cassé et vert	Origine	M : peinture pas d'origine
Porte particulière	-		
Porte fenêtre	-		
Fenêtre	1x type 2, blanc, vitrage double	Origine	B : peinture écaillée, salissures entre les vitrages (ext)
Tablette	Bois naturel	Origine	TB : avec fentes (4)
Rideaux	2x motifs floraux 2x blancs transparents	Neuf	B B : placés sur vitrages
Protections solaire	1x store métal, vert	Origine	fissures autour du caisson de store (5)
Mobilier intégré	-		
Aménagements particuliers	1x armoire	Origine	B
Sanitaire	-		
Accessoires	-		
Chauffage	1x radiateur type 1	Origine	TB
Prises / Interrupteurs	4x prise, 1x interrupteur	Neuf	TB : cache plastique standard
Luminaires : Plafond	-		traces ancien luminaire

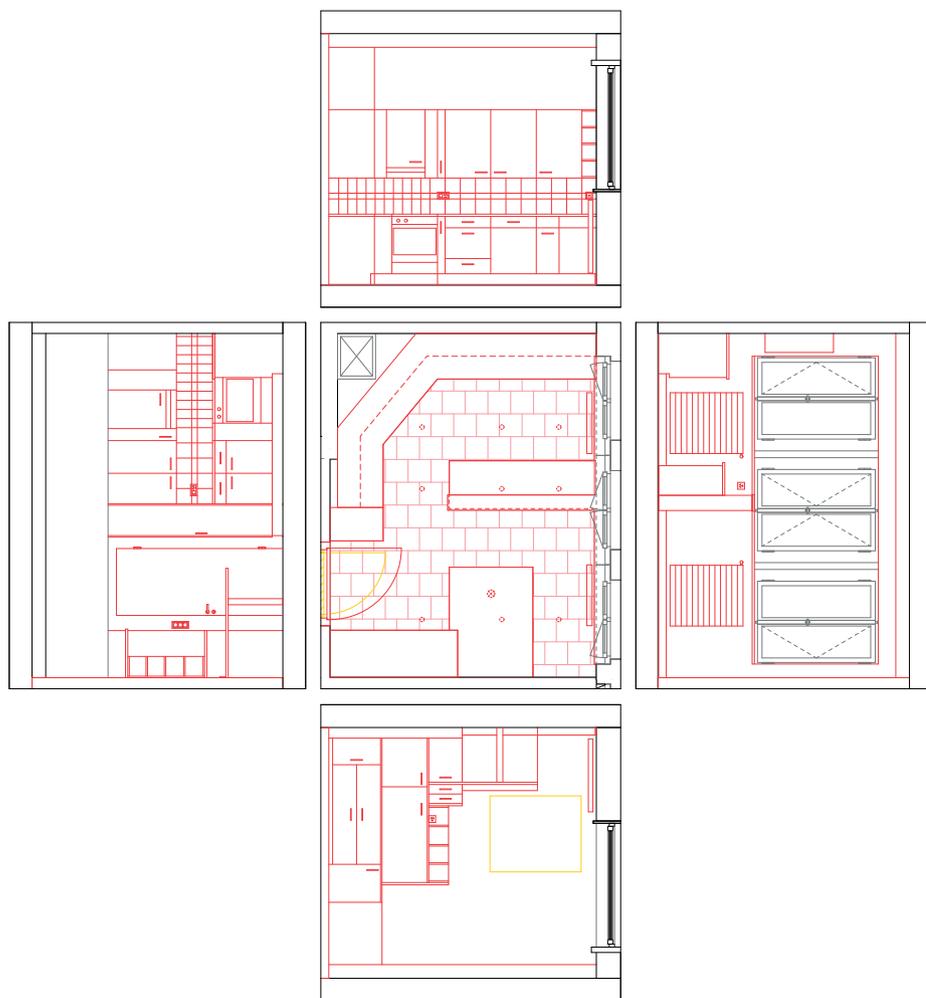
Rez-de-chaussée, pièce n°21, cuisine

Sol	Carrelage 30x30, tacheté rouge et gris	Neuf	TB
Plinthes	Bois peint noir	Neuf	TB (1)
Murs	Crépi rustique, blanc	Neuf	TB
Plafond	Faux-plafond, blanc	Neuf	TB
Portes intérieures	1x type 2, blanc	Neuf	TB
Porte particulière	-		
Porte fenêtre	-		
Fenêtre	1x type 2, peint blanc, vitrage double 2x type 2, ouvrant particulier	Origine	B : mauvaise ouverture
Tablette	Marbre noir	Neuf	TB
Rideaux	-		
Protections solaire	1x store métal, vert	Origine	(2)
Mobilier intégré	Meubles de cuisine et table	Neuf	TB
Aménagements particuliers	-		
Sanitaire	-		
Accessoires	-		
Chauffage	2x radiateur type 5	Neuf	TB (3)
Prises / Interrupteurs	13x prise, 5x interrupteur	Neuf	TB
Luminaires : Plafond	8x lampe encastrée 1x lampe pendante	Neuf Neuf	TB (4) TB
Luminaires : Murs	-

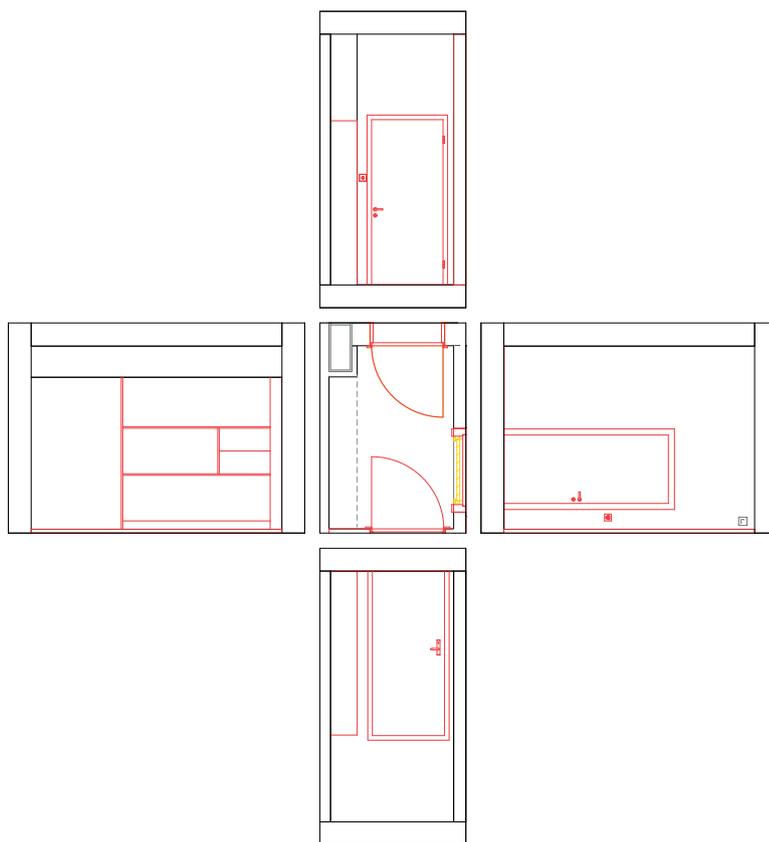
Rez-de-chaussée, pièce n°22a, couloir

Sol	Béton brut et linoléum brillant	Neuf	B (1)
Plinthes	-		(2)
Murs	Crépi rustique, blanc	Neuf	M : peinture écaillée
Plafond	Crépi lisse, blanc	Neuf	B (3)
Portes intérieures	1x type 1b, blanc 2x type 2, blanc cassé	Origine Neuf	B
Porte particulière	-		
Porte fenêtre	-		
Fenêtre	-		
Tablette	-		
Rideaux	-		
Protections solaire	-		
Mobilier intégré	Amoire murale	Neuf	TB : éclairage intégré
Aménagements particuliers	-		
Sanitaire	-		
Accessoires	-		
Chauffage	-		
Prises / Interrupteurs	3x prise, 1x interrupteur	Neuf	TB : cache plastique standard
Luminaires : Plafond	-		
Luminaires : Murs	-

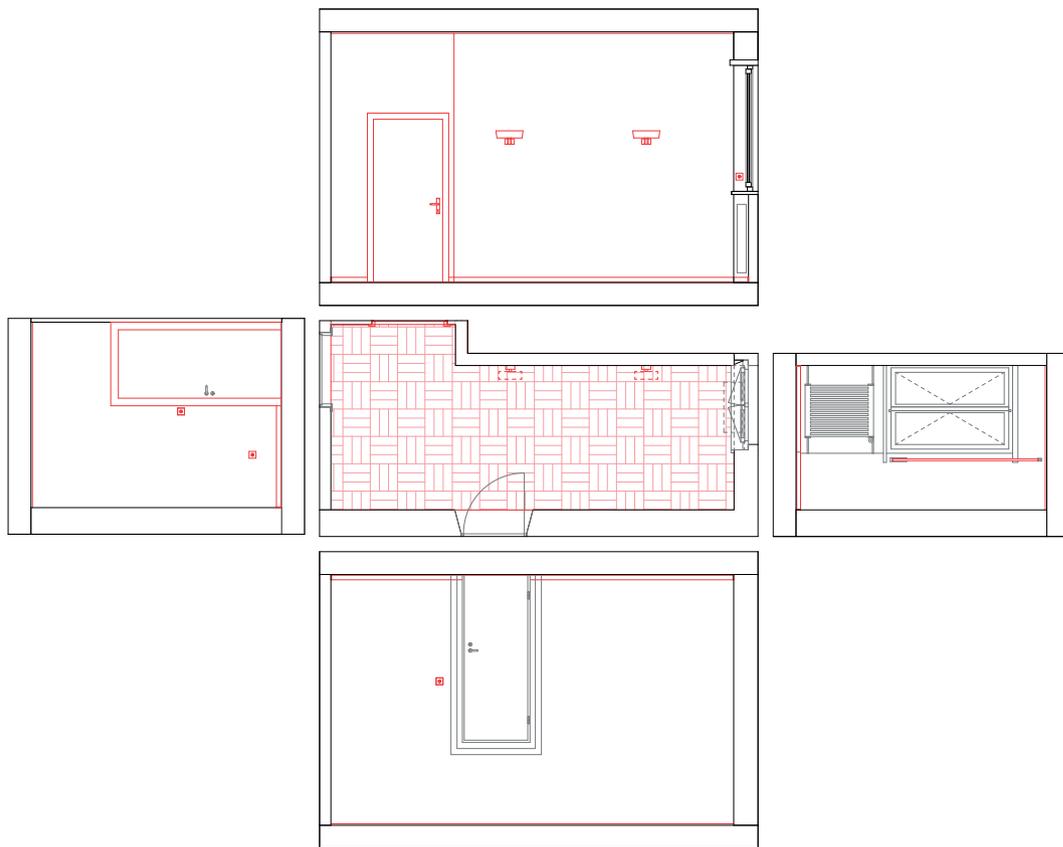
Rez-de-chaussée, pièce n°22b, vestibule véranda

Sol	Parquet en bois 36x36	Neuf	TB
Plinthes	Bois vernis naturel	Neuf	TB
Murs	Crépi rustique, blanc	Neuf	TB
Plafond	Crépi lisse, blanc	Neuf	TB
Portes intérieures	1x type 2, blanc cassé 1x type 1b, blanc 1x type 3 (métal), blanc	Neuf Origine Origine	TB
Porte particulière	-		
Porte fenêtre	-		
Fenêtre	1x type 2, peint blanc, vitrage double	Origine	B : peinture écaillée, salissures entre les vitrages (ext)
Tablette	Bois naturel	Origine	TB : avec fentes (1)
Rideaux	1x motifs floraux	Neuf	B
Protections solaire	1x store métal, vert	Origine	
Mobilier intégré	-		
Aménagements particuliers	-		
Sanitaire	-		
Accessoires	-		
Chauffage	1x radiateur type 1	Origine	TB
Prises / Interrupteurs	2x prise, 2x interrupteur	Neuf	TB : cache plastique standard
Luminaires : Plafond	-		traces ancien luminaire
Luminaires : Murs	2x lampe dorée	Neuf	TB (2)

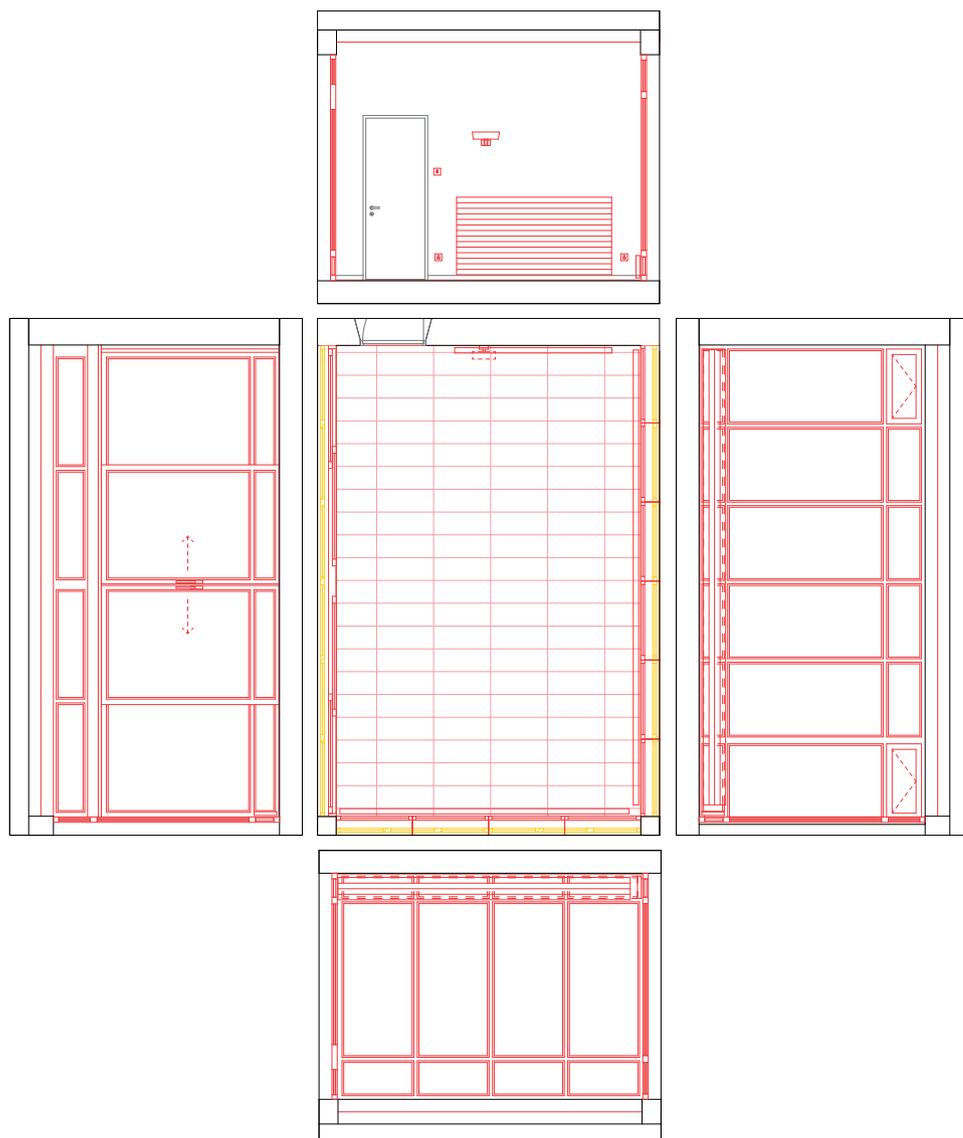
Rez-de-chaussée, pièce n°23, véranda

Sol	Carrelage 30x75, gris	Neuf	TB (1)
Plinthes	Carrelage gris, idem sol	Neuf	TB (2)
Murs	Crépi rustique, blanc	Neuf	TB
Plafond	Crépi lisse, blanc	Neuf	TB
Portes intérieures	1x type 3, blanc	Origine	TB
Porte particulière	-		
Porte fenêtre	1x porte fenêtre coulissante PVC	Neuf	TB (3)
Fenêtre	Baies vitrées en pvc	Neuf	TB
Tablette	-		
Rideaux	4x motifs floraux 6x blancs transparents	Neuf	TB
Protections solaire	-		
Mobilier intégré	-		
Aménagements particuliers	-		
Sanitaire	-		
Accessoires	-		
Chauffage	3x radiateur type 5	Neuf	TB (4)
Prises / Interrupteurs	7x prise, 2x interrupteur	Neuf	TB : cache plastique standard
Luminaires : Plafond	-		
Luminaires : Murs	1x lampe dorée	Neuf	TB

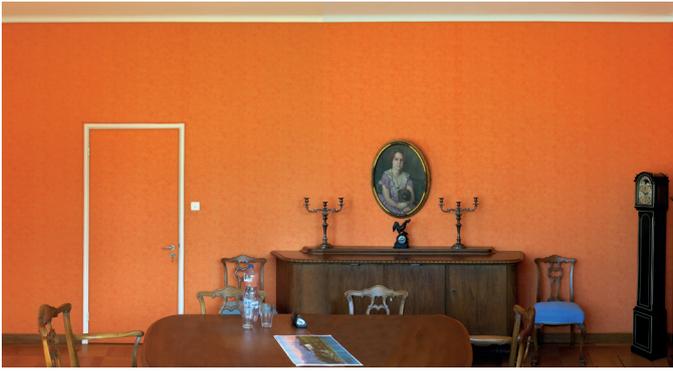
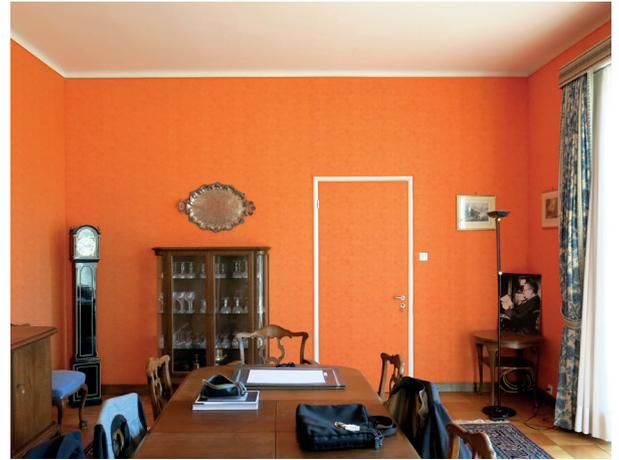
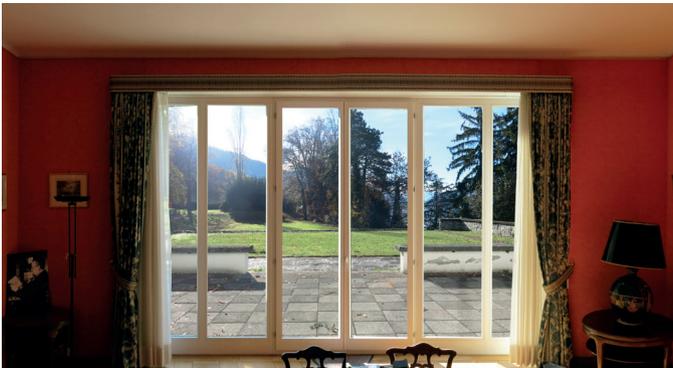
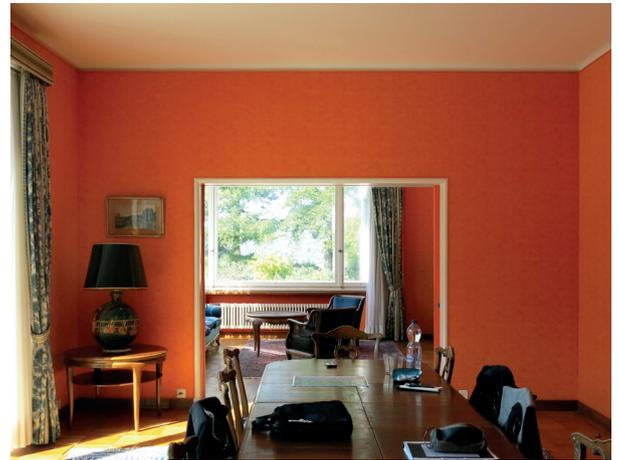
Rez-de-chaussée, pièce n°24, Séjour

Sol	Parquet en bois, 29 x 29	Origine	TM : décollé (1)
Plinthes	Bois vernis naturel	Origine	TM (2)
Murs	Tapisserie mouchardée orange	Neuf	TB : corniche supérieure (3)
Plafond	Crépi lisse, blanc	Origine	TB
Portes intérieures	2x type 1a, blanc et tapisserie	Origine	TB : revêtement pas d'origine
Porte particulière	1x porte coulissante, blanc et orange	Origine	TB : revêtement pas d'origine
Porte fenêtre	1x porte-fenêtre en pvc	Neuf	M : décollée à l'extérieur (4)
Fenêtre	-		
Tablette	-		
Rideaux	2x blanc fin, 2x motifs floraux épais	Neuf	TB
Protections solaire	2x store métal, vert	Origine	
Mobilier intégré	-		
Aménagements particuliers	12x chaise, table à manger, armoire à vaisselle, pendule	Origine ?	TB : Tissu des chaises probablement pas d'origine
Sanitaire	-		
Accessoires	-		
Chauffage	2 x radiateur type 7	Origine	B : encastré dans le mur (5)
Prises / Interrupteurs	7x prise, 3x interrupteur	Neuf	TB : cache plastique standard

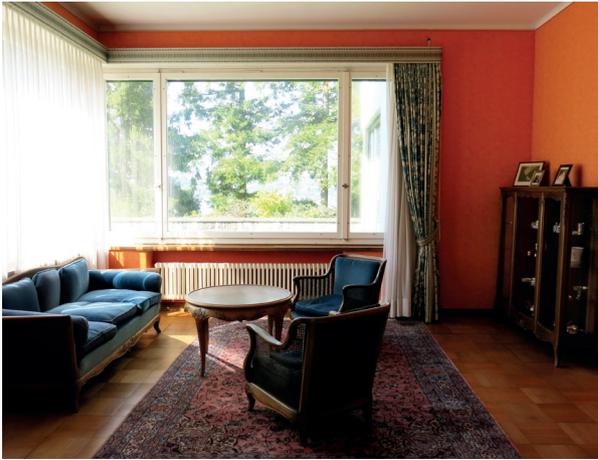
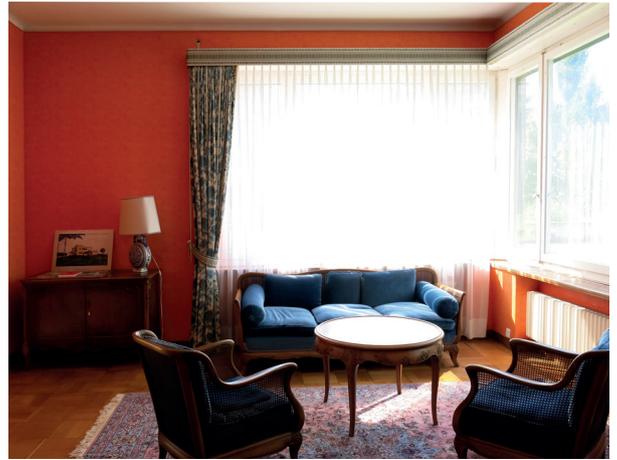
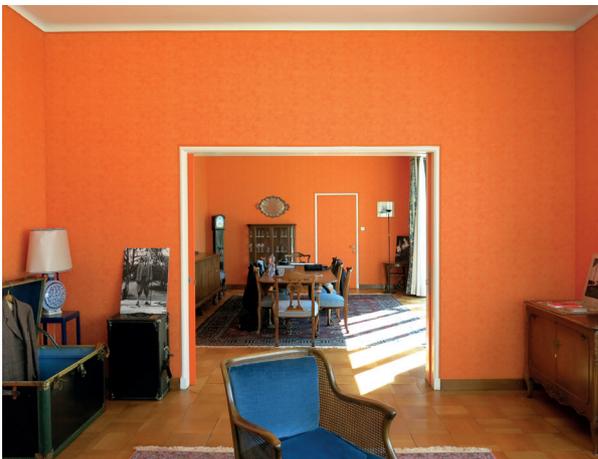
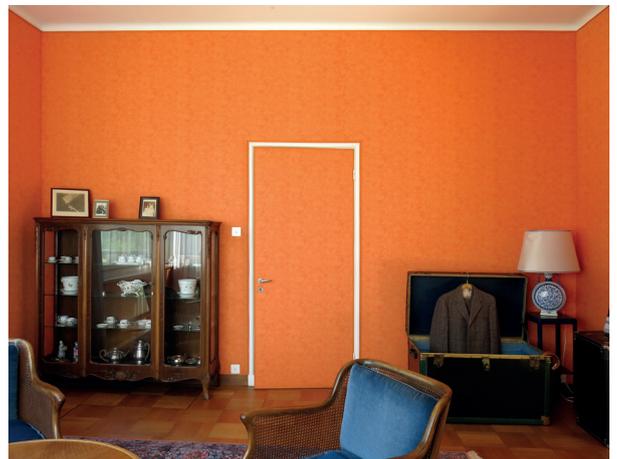
Rez-de-chaussée, pièce n°25, Salon

Sol	Parquet en bois, 29 x 29	Origine	TM : décollé (1)
Plinthes	Bois vernis naturel	Origine	M
Murs	Tapisserie mouchardée orange	Neuf	TB : corniche supérieure
Plafond	Crépi lisse, blanc	Origine	TB
Portes intérieures	1x type 1a, blanc et tapisserie	Origine	TB : revêtement pas d'origine
Porte particulière	1x porte coulissante, blanc et orange	Origine	TB : revêtement pas d'origine
Porte fenêtre	-		
Fenêtre	2x type 1, blanc, vitrage double	Origine	B : peinture écaillée, salissures entre les vitrages (ext) (2)
Tablette	Bois naturel	Origine	B : avec fentes (3)
Rideaux	2x blanc fin, 2x motifs floraux épais	Neuf	TB
Protections solaire	2x store métal, vert	Origine	
Mobilier intégré	-		
Aménagements particuliers	2x fauteuil, table basse, 2x meuble de rangement	Origine ?	TB : Tissu des fauteuils probablement pas d'origine
Sanitaire	-		
Accessoires	-		
Chauffage	2 x radiateur type 1	Origine	TB
Prises / Interrupteurs	6x prises, 1x prise TV, 2x interrupteur	Neuf	TB : cache plastique standard

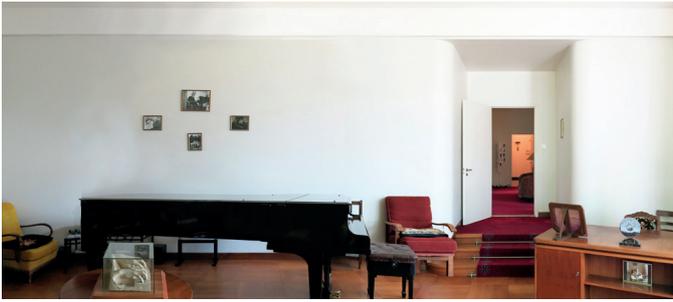
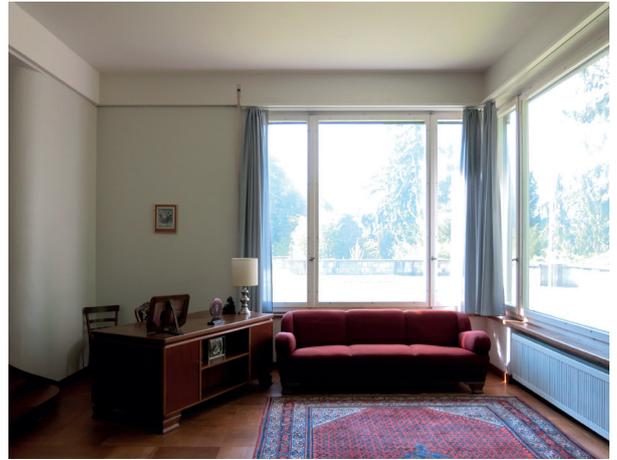
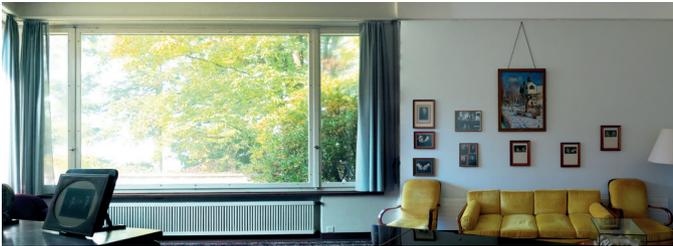
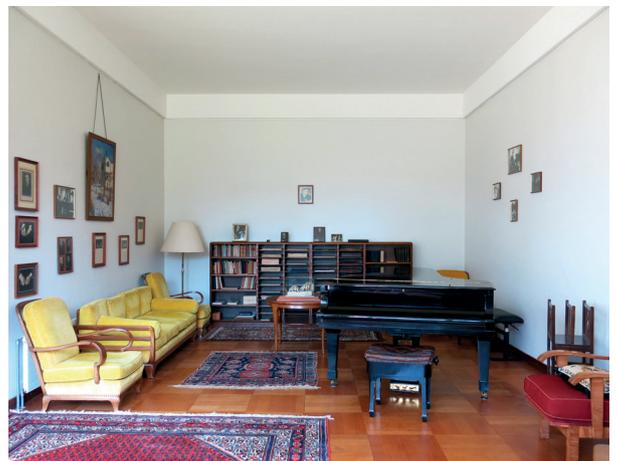
Rez-de-chaussée, pièce n°26, Studio

Sol	Parquet en bois, 29 x 29	Origine	B : traces (1)
Plinthes	Bois vernis naturel	Origine	B
Murs	Crépi lisse, gris très clair	Neuf	B : peinture bombée (2)
Plafond	Crépi lisse, blanc	Origine ?	TB : corniche supérieure (3)
Portes intérieures	1x type 1a, blanc	Origine	TB
Porte particulière	-		
Porte fenêtre	-		
Fenêtre	2x type 1, blanc, vitrage double	Origine	B : peinture écaillée, salissures entre les vitrages (ext)
Tablette	Bois naturel	Origine	B : avec fentes
Rideaux	2x blanc fin, 2x gris épais	Neuf	TB
Protections solaire	2x store métal, vert	Origine	Manivelle neuve (4)
Mobilier intégré	-		
Aménagements particuliers	bureau en bois, rangement pour partitions, piano de S. Rachmaninoff	Origine	TB
Sanitaire	-		
Accessoires	1x prise téléphone	Origine	Hors service (5)
Chauffage	2x radiateur type 4 1x radiateur type 6	Neuf Neuf	TB : type 4 ancien mais pas d'origine (6)
Prises / Interrupteurs	16x prises, 1x prise TV, 1x prise internet, 2x interrupteur	Neuf	TB : cache plastique standard

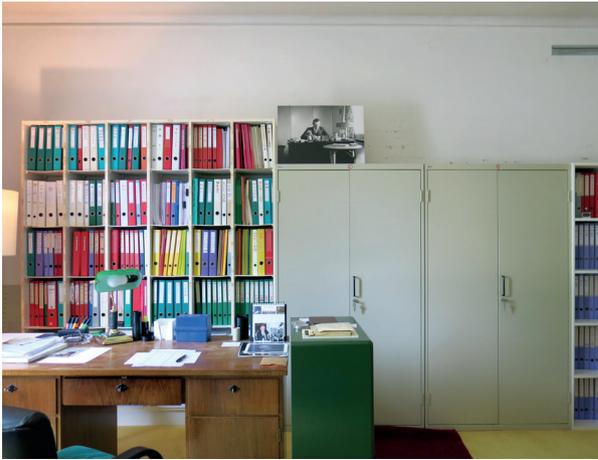
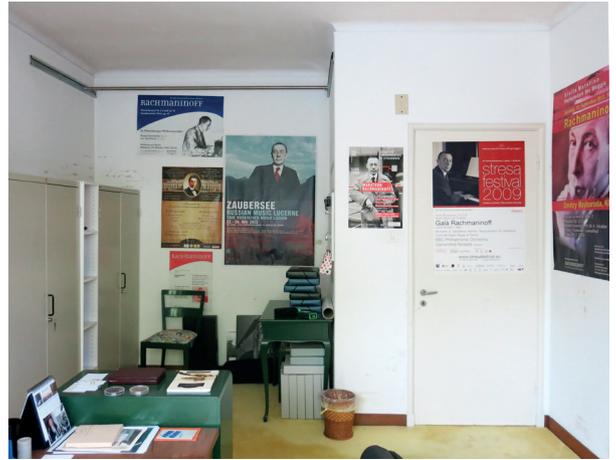
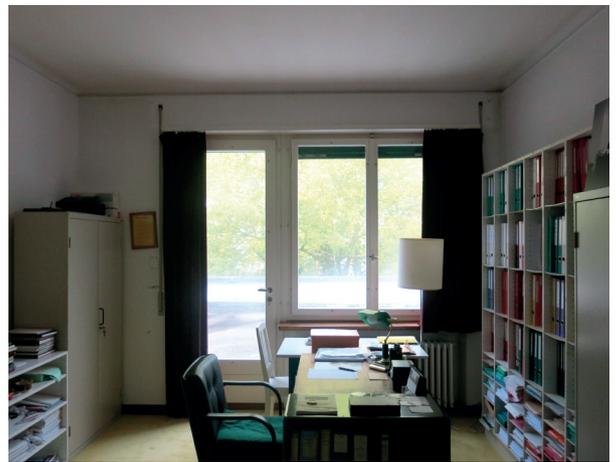
Premier étage, pièce n°28, Bureau des archives

Sol	Moquette jaune	Neuf	M : salissures (1)
Plinthes	Bois vernis naturel	Origine	B
Murs	Crépi lisse, blanc	Neuf	TM (2)
Plafond	Crépi lisse, blanc	Neuf	M : fissures (3), corniche
Portes intérieures	2x type 1a, blanc cassé	Origine	B : revêtement pas d'origine (4)
Porte particulière	-		
Porte fenêtre	1x porte fenêtre en bois, blanc	Origine	B : peinture écaillée (5)
Fenêtre	1x type 2, blanc, vitrage double	Origine	B : peinture écaillée, salissures entre les vitrages (ext)
Tablette	Bois naturel	Origine	B : avec fentes
Rideaux	2x blanc fin, 2x motifs floraux épais	Neuf	TB
Protections solaire	2x store métal, vert	Origine	
Mobilier intégré	-		
Aménagements particuliers	1x petite bibliothèque, vert	Origine ?	TB (6)
Sanitaire	-		
Accessoires	-		
Chauffage	1 x radiateur type 1	Origine	TB
Prises / Interrupteurs	4x prise, 1x interrupteur	Neuf	TB : cache plastique standard
Luminaires : Plafond	-		Trace ancien luminaire
Luminaires : Murs	-

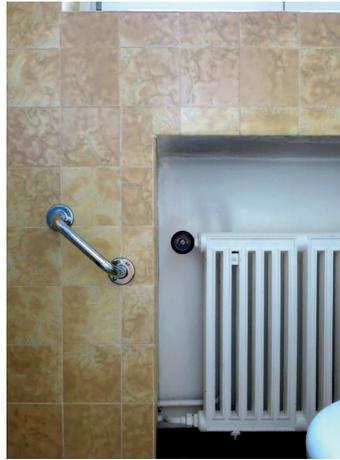
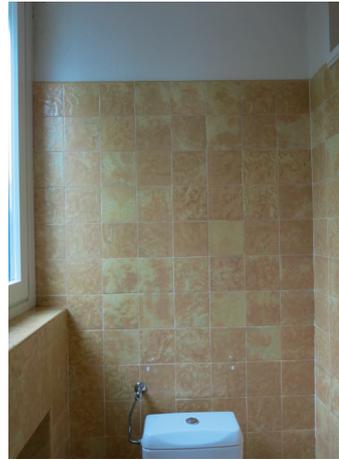
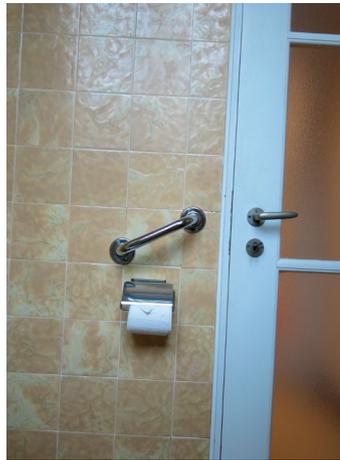
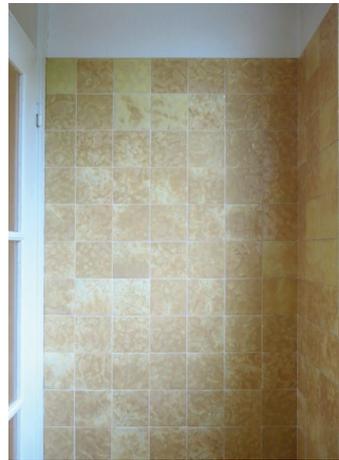
Premier étage, pièce n°29, Toilette

Sol	Carrelage beige, 10x10	Origine	TB (1)
Plinthes	Carrelage noir, 10x10	Origine	B (2)
Murs	Carrelage jaune / ocre, 15x15	Origine	TB
Plafond	Crépi lisse, blanc	Neuf	B
Portes intérieures	1x type 1e, blanc	Origine	B (3)
Porte particulière	-		
Porte fenêtre	-		
Fenêtre	1x type 3, blanc, vitrage double	Neuf	B
Tablette	-		
Rideaux	-		
Protections solaire	-		
Mobilier intégré	-		
Aménagements particuliers	-		
Sanitaire	1x toilette	Neuf	TB
Accessoires	2x barre métal	Neuf	TB
Chauffage	1 x radiateur type 2	Origine	TB
Prises / Interrupteurs	-		
Luminaires : Plafond	1x ampoule apparente	Neuf	B (4)
Luminaires : Murs	-

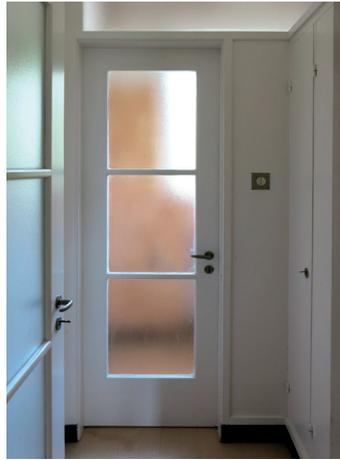
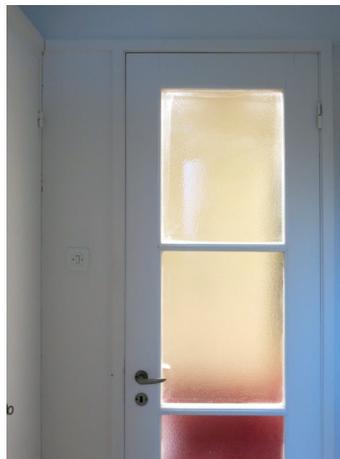
Premier étage, pièce n°30, Rangement

Sol	Carrelage beige, 10x10	Origine	TB (1)
Plinthes	Carrelage noir, 10x10	Origine	B
Murs	Crépi lisse, blanc	Neuf	TB
Plafond	Crépi lisse, blanc	Neuf	B (2)
Portes intérieures	1x type 1e, blanc 1x type 1a, blanc vitré	Origine Origine	B B
Porte particulière	-		
Porte fenêtre	-		
Fenêtre	-		
Tablette	-		
Rideaux	-		
Protections solaire	-		
Mobilier intégré	Armoire murale à 3 portes	Origine	B
Aménagements particuliers	-		
Sanitaire	-		
Accessoires	-		
Chauffage	-		
Prises / Interrupteurs	1x interrupteur avec cache métal 1x interrupteur	Origine Neuf	M : fissure de l'élément plastique TB : cache plastique standard
Luminaires : Plafond	1x ampoule apparente	Neuf	B
Luminaires : Murs	-

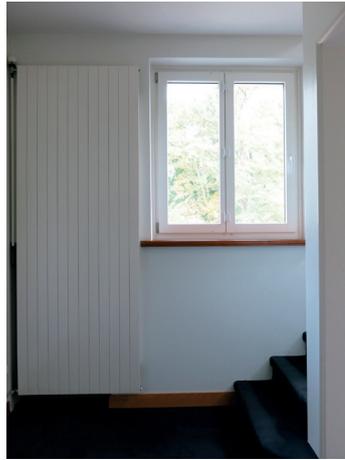
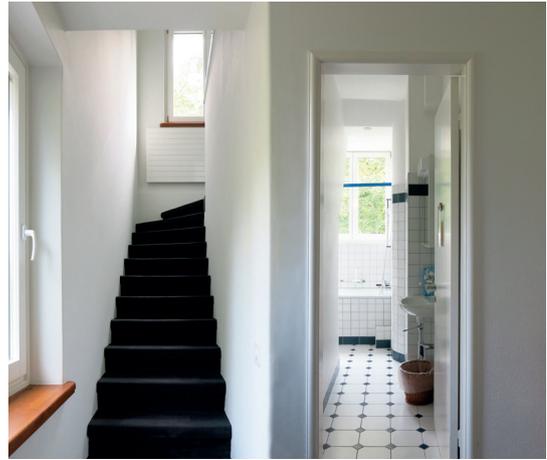
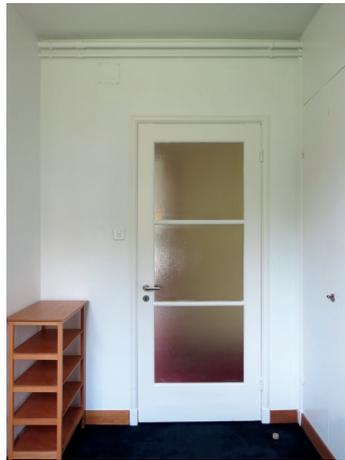
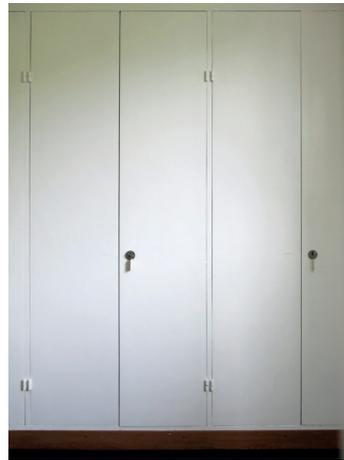
Premier étage, pièce n°31, Hall de distribution pour deuxième étage

Sol	Moquette bleue	Neuf	TB (1)
Plinthes	Bois vernis naturel	Neuf	TB (2)
Murs	Crépi lisse, blanc	Neuf	TB
Plafond	Crépi lisse, blanc	Neuf	TB
Portes intérieures	2x type 1a, blanc cassé	Origine	B : revêtement pas d'origine
Porte particulière	-		
Porte fenêtre	-		
Fenêtre	1x type 3, blanc, vitrage double, ouvrant particulier	Neuf	TB
Tablette	Bois naturel	Origine	TB
Rideaux	-		
Protections solaire	-		
Mobilier intégré	3x armoire murale à 2 portes, blanc	Origine	TB
Aménagements particuliers	-		
Sanitaire	-		
Accessoires	-		
Chauffage	1 x radiateur type 5	Neuf	TB
Prises / Interrupteurs	1x prise, 1x interrupteur	Neuf	TB : cache plastique standard
Luminaires : Plafond	-		Trace ancien luminaire (3)
Luminaires : Murs	-

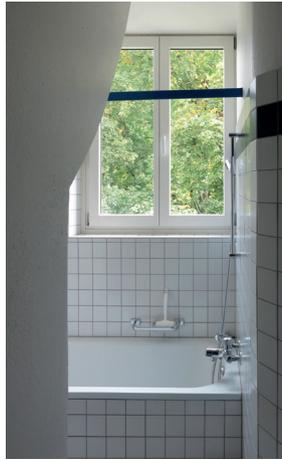
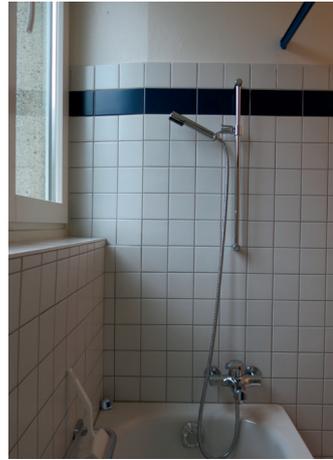
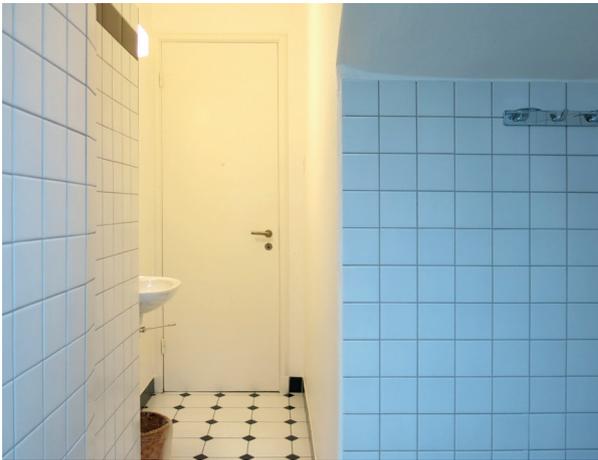
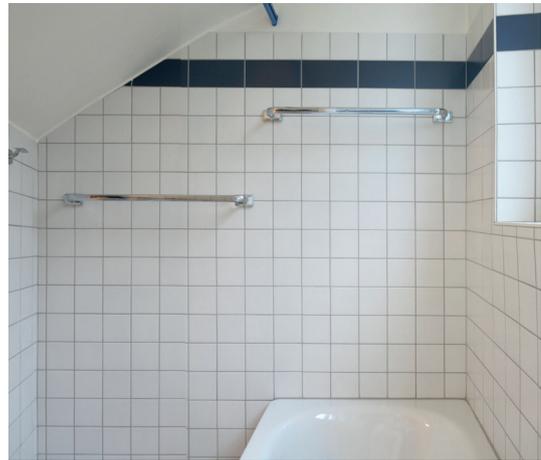
Premier étage, pièce n°32, Salle de bain

Sol	Carrelage blanc et bleu, 21x21	Neuf	TB (1)
Plinthes	Carrelage bleu, 10x20	Neuf	TB
Murs	Crépi rustique, blanc Carrelage blanc, 10x10	Neuf Neuf	TB TB
Plafond	Crépi lisse, blanc	Neuf	TB (2)
Portes intérieures	1x type 1a, blanc cassé	Origine	B : revêtement pas d'origine
Porte particulière	-		
Porte fenêtre	-		
Fenêtre	1x type 3, blanc, vitrage double	Neuf	TB
Tablette	-		
Rideaux	-		
Protections solaire	-		
Mobilier intégré	-		
Aménagements particuliers	-		
Sanitaire	1x lavabo 1x baignoire	Neuf Neuf	TB (3) TB
Accessoires	-		
Chauffage	-		
Prises / Interrupteurs	1x prise, 1x interrupteur	Neuf	TB : cache plastique standard
Luminaires : Plafond	-		Trace ancien luminaire
Luminaires : Murs	1x néon intégré à pharmacie	Neuf	TB (4)

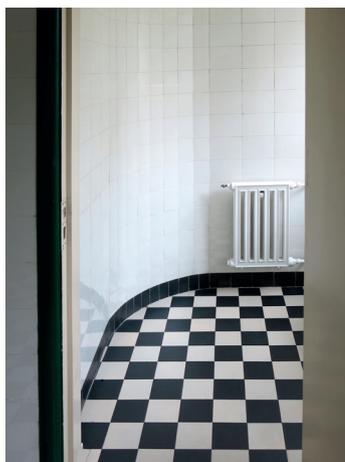
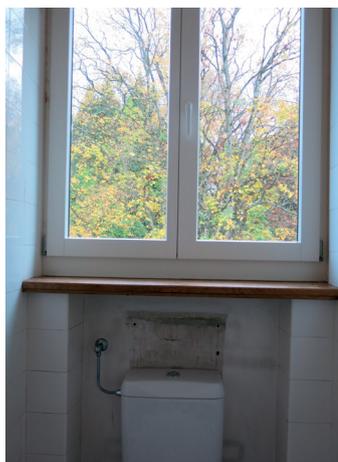
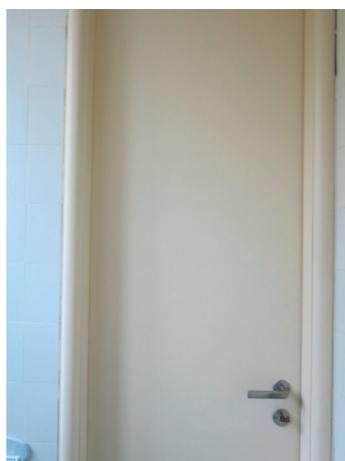
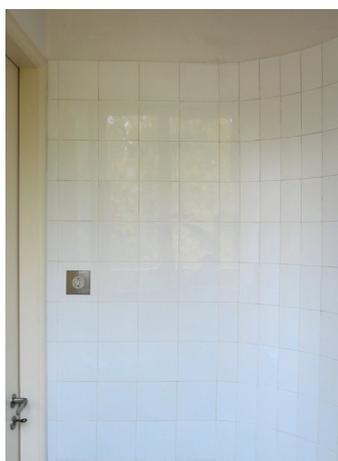
Premier étage, pièce n°33, Toilette

Sol	Carrelage blanc et noir, 10x10	Origine	B
Plinthes	Carrelage noir, 10x10	Origine	B
Murs	Carrelage blanc, 15x15	Origine	B
Plafond	Crépi lisse, blanc	Neuf	B (1)
Portes intérieures	1x type 1c, blanc cassé	Origine	B : revêtement pas d'origine
Porte particulière	-		
Porte fenêtre	-		
Fenêtre	1x type 3, blanc, vitrage double	Neuf	B : peinture écaillée (2)
Tablette	Bois naturel	Origine	B (3)
Rideaux	-		
Protections solaire	-		
Mobilier intégré	-		
Aménagements particuliers	-		
Sanitaire	1x toilette	Neuf	TB : traces ancien wc (4)
Accessoires	1x porte papier	Neuf	TB
Chauffage	1 x radiateur type 3	Origine	TB (5)
Prises / Interrupteurs	1x interrupteur	Origine	B : cache métal (6)
Luminaires : Plafond	1x lampe ronde	Neuf ?	B
Luminaires : Murs	-

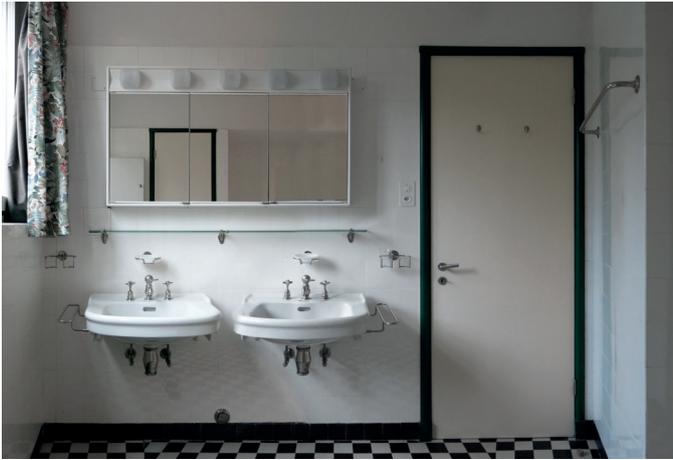
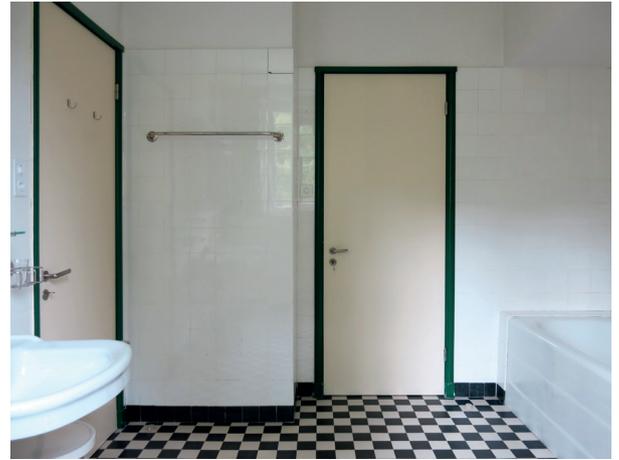
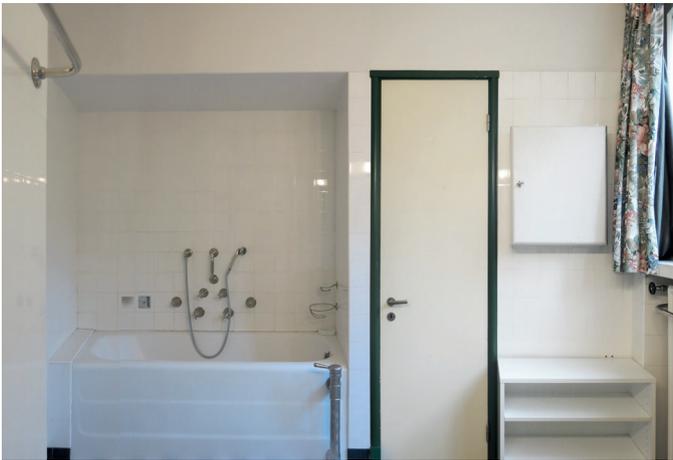
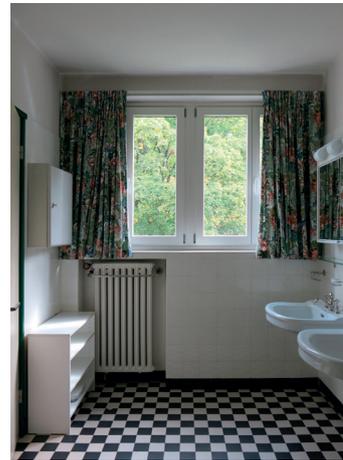
Premier étage, pièce n°34, Salle de bain

Sol	Carrelage blanc et noir, 10x10	Origine	B : traces, cassures (1)
Plinthes	Carrelage noir, 10x10	Origine	B
Murs	Carrelage blanc, 15x15	Origine	M : fissures (2)
Plafond	Crépi lisse, blanc	Neuf	B
Portes intérieures	2x type 1c, blanc cassé et vert	Origine	B : revêtement pas d'origine
Porte particulière	-		
Porte fenêtre	-		
Fenêtre	2x type 3, blanc, vitrage double	Neuf	B
Tablette	-		
Rideaux	2x motifs floraux épais	Neuf	TB
Protections solaire	-		
Mobilier intégré	1x pharmacie	Origine	TB (3)
Aménagements particuliers	-		
Sanitaire	2x lavabo 1x baignoire	Origine Origine	TB TB (4)
Accessoires	6x porte-savon 1x tablette en verre	Origine Origine	TB (5) TB
Chauffage	1 x radiateur type 2	Origine	TB
Prises / Interrupteurs	1x prise, 2x interrupteur	Neuf	TB
Luminaires : Plafond	1x lampe ronde	Neuf ?	B (6)
Luminaires : Murs	lampes intégrées à pharmacie	Neuf	TB

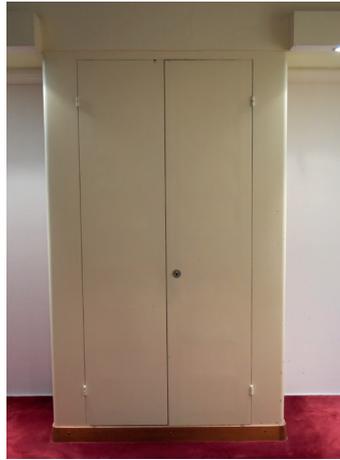
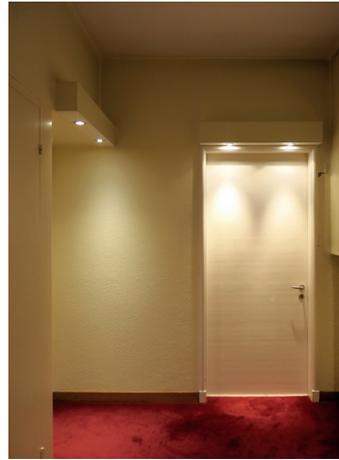
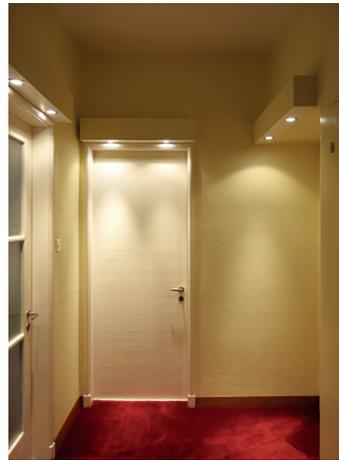
Premier étage, pièce n°35, hall de distribution

Sol	Moquette rouge	Neuf	TB
Plinthes	Bois vernis naturel	Origine	B
Murs	Crépi rustique, beige / jaune	Neuf	M : crépi décollé (1)
Plafond	Crépi lisse, blanc	Neuf	TB
Portes intérieures	8x type 1a, blanc cassé	Origine	B : peinture écaillée (2)
Porte particulière	-		
Porte fenêtre	-		
Fenêtre	1x type 5, blanc, vitrage double	Origine	B : peinture écaillée, salissures entre les vitrages (ext)
Tablette	-		
Rideaux	-		
Protections solaire	-		
Mobilier intégré	4x armoire murale à 2 portes, beige 1x banquette ouvrable, beige 1x descente pour linge sale	Origine Origine Origine	B : peinture écaillée (3) B : peinture écaillée B (4)
Aménagements particuliers	Escalier de distribution pour rez	Origine	TB (5)
Sanitaire	-		
Accessoires	Cage d'ascenseur en verre	Origine	B : hors-service (6)
Chauffage	1 x radiateur type 1	Origine	TB
Prises / Interrupteurs	1x prise, 3x interrupteur	Neuf	TB : cache plastique standard
Luminaires : Plafond	-

Luminaires : Murs	8x lampe rectangulaire en bois au dessus des portes	Neuf	TB

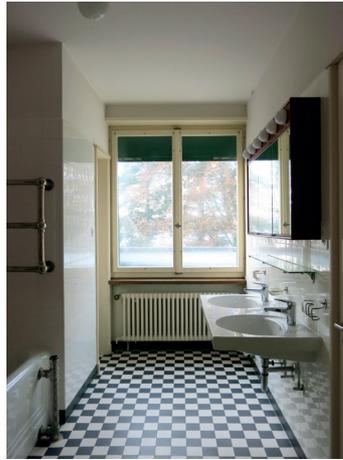
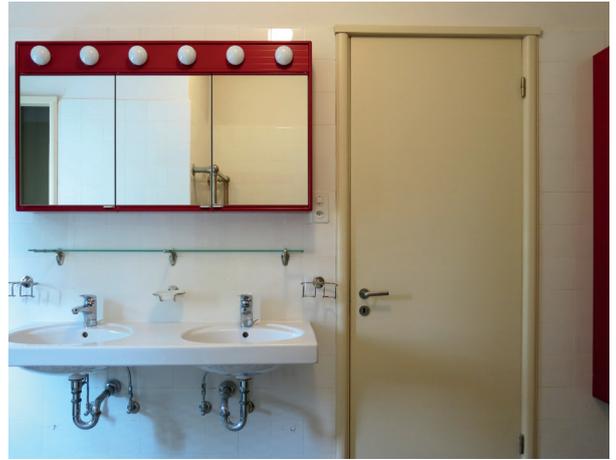
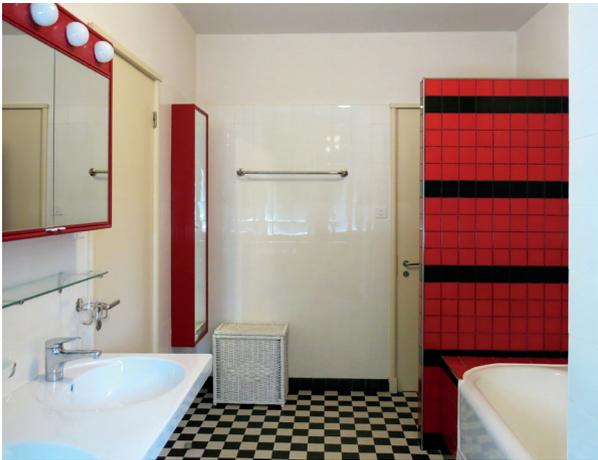
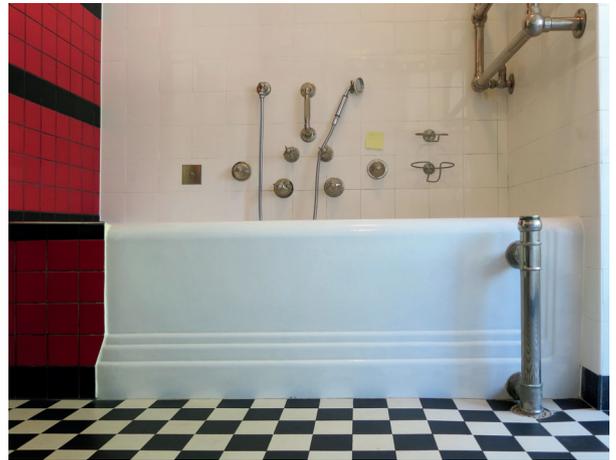
Premier étage, pièce n°36, Salle de bain

Sol	Carrelage blanc et noir, 10x10	Origine	B
Plinthes	Carrelage noir, 10x10	Origine	M : cassures (1)
Murs	Carrelage blanc, 15x15	Origine	B
Plafond	Crépi lisse, blanc	Neuf	M : fissures (2)
Portes intérieures	2x type 1c, blanc cassé	Origine	B : revêtement pas d'origine
Porte particulière	-		
Porte fenêtre	-		
Fenêtre	1x type 2, blanc, vitrage double	Origine	B : peinture écaillée, salissures entre les vitrages (3)
Tablette	Bois naturel	Origine	B : avec fentes (4)
Rideaux	-		
Protections solaire	1x store métal, vert	Origine	M : pas de sangle d'ouverture
Mobilier intégré	-		
Aménagements particuliers	-		
Sanitaire	1x lavabo double 1x baignoire avec chauffe-serviette	Neuf Origine	TB B Accroches pour bidet (5)
Accessoires	5x porte-savon, 1x tablette en verre 1x barre métal	Origine Origine?	TB (6) TB
Chauffage	1 x radiateur type 1	Origine	TB
Prises / Interrupteurs	1x prise, 3x interrupteur	Neuf	TB : cache plastique standard

Luminaires : Plafond	1x lampe ronde	Neuf ?	B
Luminaires : Murs	Lampes intégrées à la pharmacie	Neuf	TB

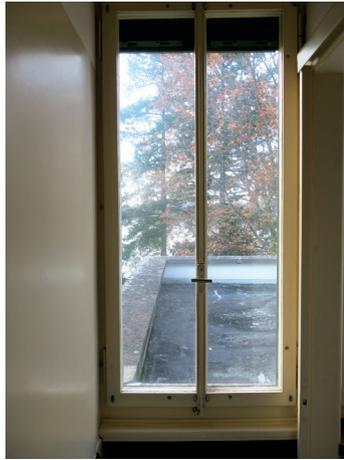
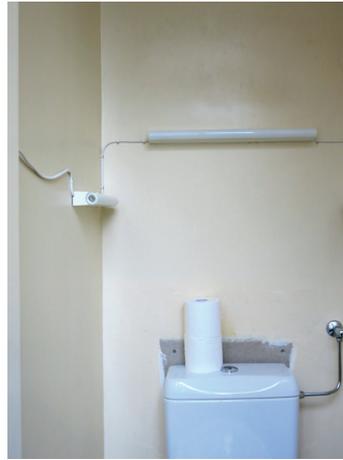
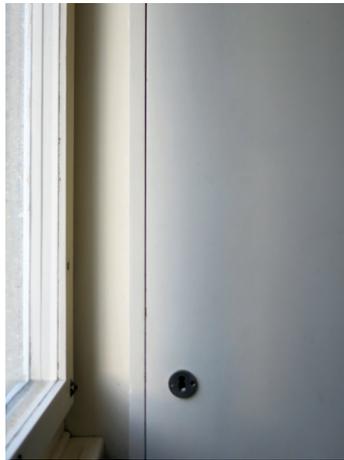
Premier étage, pièce n°37, Toilette

Sol	Carrelage blanc et noir, 10x10	Origine	B
Plinthes	Carrelage noir, 10x10	Origine	B
Murs	Crépi lisse, beige	Neuf ?	B
Plafond	Crépi lisse, blanc	Neuf	B
Portes intérieures	1x type 1d, blanc cassé	Origine	B : revêtement pas d'origine
Porte particulière	-		
Porte fenêtre	-		
Fenêtre	1x type 4, blanc, vitrage double	Origine	B (1)
Tablette	Bois peint, blanc	Origine	TB (2)
Rideaux	-		
Protections solaire	1x store métal, vert	Origine	B : pas de sangle d'ouverture
Mobilier intégré	-		
Aménagements particuliers	-		
Sanitaire	1x toilette	Neuf	TB : traces ancien wc
Accessoires	1x porte papier 1x arrosage pour terrasse	Neuf Origine	TB B : hors-service (3)
Chauffage	-		
Prises / Interrupteurs	-		
Luminaires : Plafond	1x lampe ronde	Neuf ?	B (4)
Luminaires : Murs	3x néon	Neuf	TB

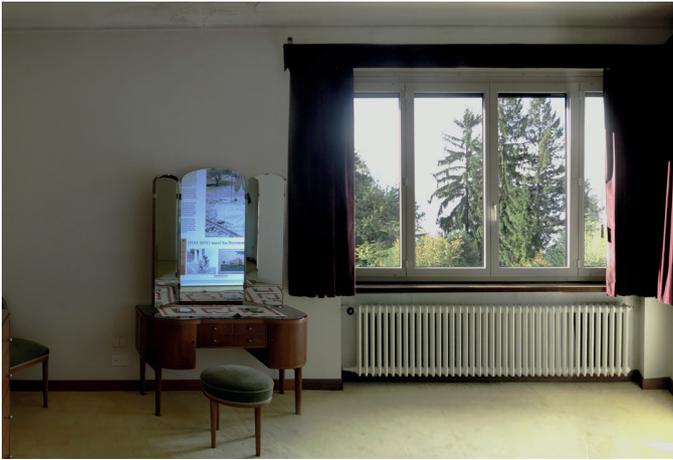
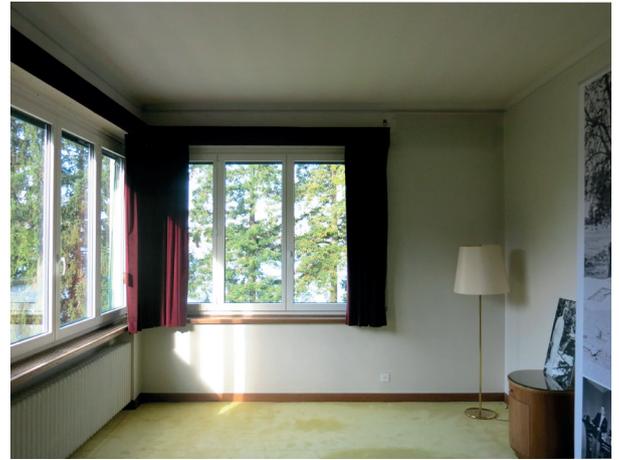
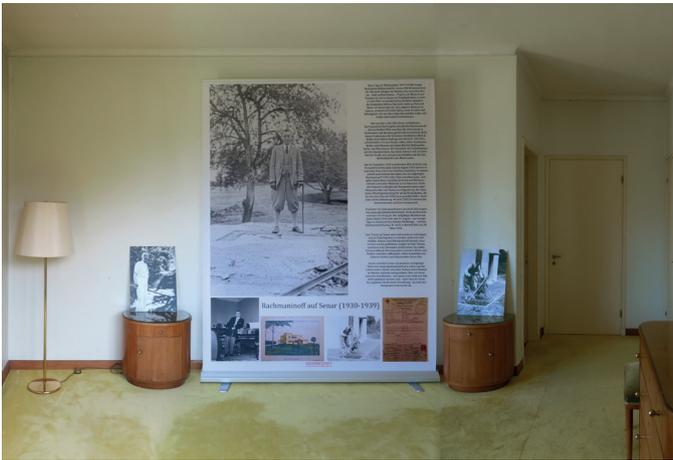
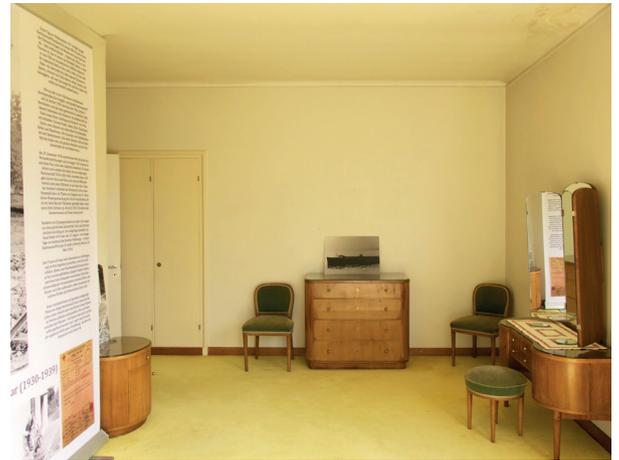
Premier étage, pièce n°38, Chambre de S. Rachmaninoff

Sol	Moquette jaune	Neuf	M : salissures (1)
Plinthes	Bois vernis naturel	Origine	B
Murs	Crépi lisse, blanc	Neuf	M (2,3)
Plafond	Crépi lisse, blanc	Neuf	M : infiltration d'eau (4)
Portes intérieures	2x type 1a, blanc cassé	Origine	B : revêtement pas d'origine
Porte particulière	-		
Porte fenêtre	-		
Fenêtre	2x type 3, blanc, vitrage double	Neuf	B
Tablette	Bois naturel	Origine	B : avec fentes (5)
Rideaux	2x blanc fin, 2x motifs floraux épais	Neuf	TB
Protections solaire	2x store métal, vert	Origine	M : se ferme pas complètement, sangles anciennes
Mobilier intégré	1x armoire murale à 3 portes	Origine	TB (6)
Aménagements particuliers	2x table de chevet en bois, arrondi 1x commode en bois, arrondi 1x coiffeuse en bois, arrondi	Origine ?	TB
Sanitaire	-		
Accessoires	-		
Chauffage	1 x radiateur type 1	Origine	TB
Prises / Interrupteurs	9x prise, 1x prise tv, 1x interrupteur	Neuf	TB : cache plastique standard
Luminaires : Plafond	-

Luminaires : Murs	-

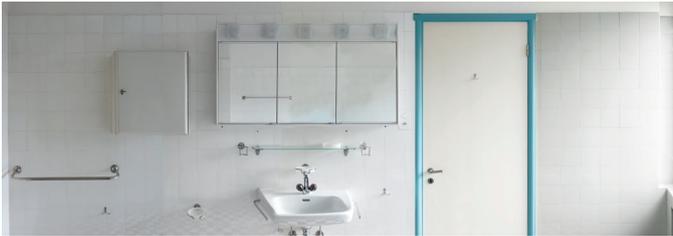
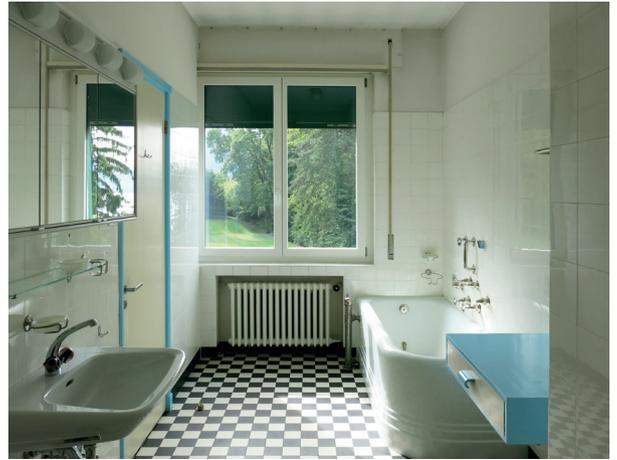
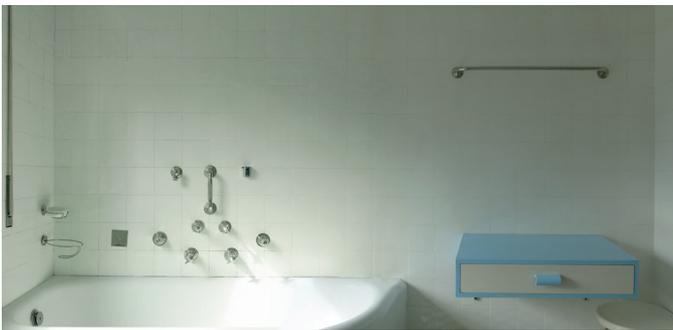
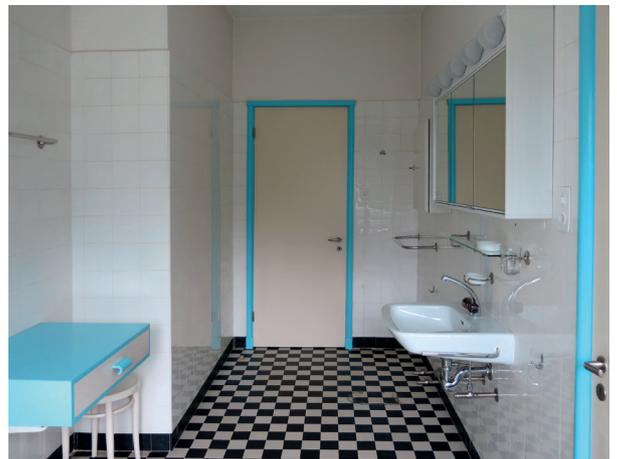
Premier étage, pièce n°39, Salle de bain

Sol	Carrelage blanc et noir, 10x10	Origine	B
Plinthes	Carrelage noir, 10x10	Origine	B : tâches
Murs	Carrelage blanc, 15x15	Origine	B : cassures (1)
Plafond	Crépi lisse, blanc	Neuf	B
Portes intérieures	2x type 1c, blanc et bleu clair	Origine	B : revêtement pas d'origine
Porte particulière	-		
Porte fenêtre	-		
Fenêtre	1x type 3, blanc, vitrage double	Neuf	B
Tablette	-		
Rideaux	-		
Protections solaire	1x store métal, vert	Origine	B : traces caisson store (2) sangle ancienne
Mobilier intégré	1x pharmacie, 1x tiroir mural	Origine	TB (3)
Aménagements particuliers	-		
Sanitaire	1x lavabo double 1x baignoire	Neuf Origine	TB B (4) Accroches pour bidet (5)
Accessoires	3x porte-savon, 1x tablette en verre, 2x barre métal	Origine Origine ?	TB TB
Chauffage	1 x radiateur type 1	Origine	TB
Prises / Interrupteurs	1x prise, 2x interrupteur	Neuf	TB : cache plastique standard
Luminares : Plafond	1x lampe ronde	Neuf ?	B (6)

Luminares : Murs	Lampes intégrées à la pharmacie	Neuf	TB
