Senar : un passé, un présent et un futur  
La villa de Sergei Rachmaninoff à Hertenstein

Baptiste Berrut-Maréchaud et Federica Grande

Travail de diplôme

Master en Architecture - EPFL

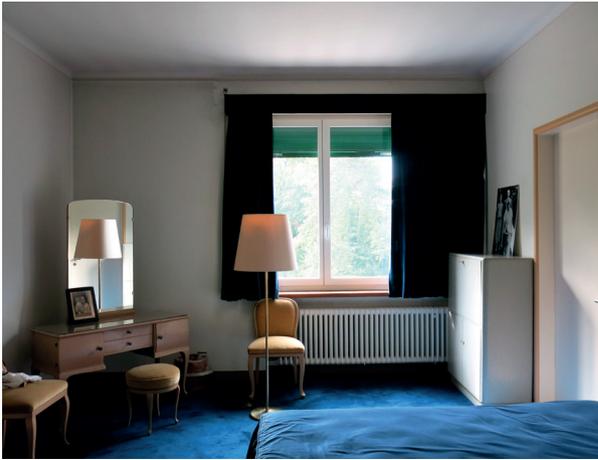
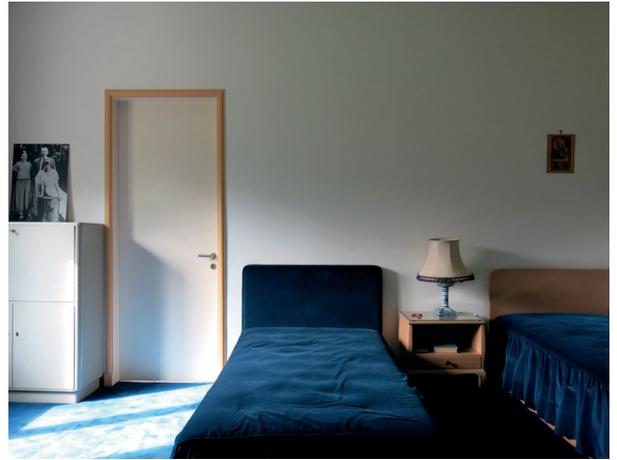
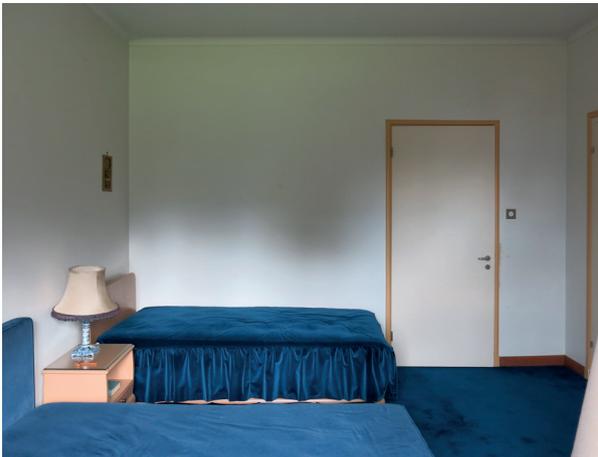
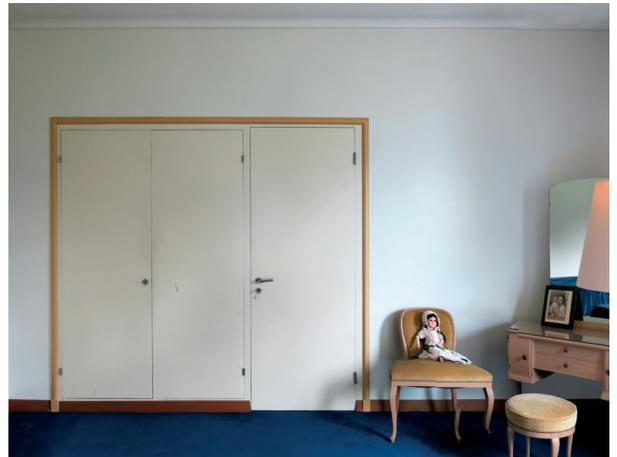
Premier étage, pièce n°40, Chambre

Sol	Moquette bleue	Neuf	B
Plinthes	Bois vernis naturel	Origine	B
Murs	Crépi lisse, blanc	Neuf	M : crépi arraché (1)
Plafond	Crépi lisse, blanc	Neuf	B
Portes intérieures	2x type 1a, blanc cassé et moutarde	Origine	B : revêtement pas d'origine
Porte particulière	1x porte intégrée à armoire murale	Origine	B
Porte fenêtre	-		
Fenêtre	1x type 3, blanc, vitrage double	Neuf	B
Tablette	Bois naturel	Origine	B : avec fentes
Rideaux	2x bleus, épais	Neuf	TB
Protections solaire	2x store métal, vert	Origine	B : sangles anciennes
Mobilier intégré	1x armoire murale à 2 portes	Origine	TB (2)
Aménagements particuliers	2x lit en bois 1x commode en bois 1x coiffeuse en bois	Origine ?	TB
Sanitaire	-		
Accessoires	-		
Chauffage	1 x radiateur type 1	Origine	TB
Prises / Interrupteurs	2x prise, 1x prise audio, 1x interrupteur	Origine	B : cache métal (3)
Luminaires : Plafond	-		
Luminaires : Murs	-

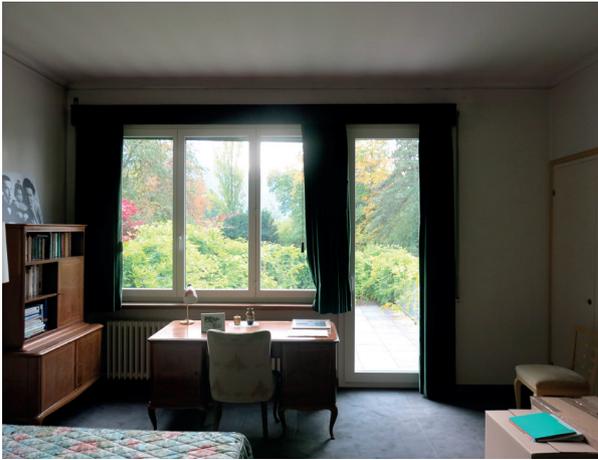
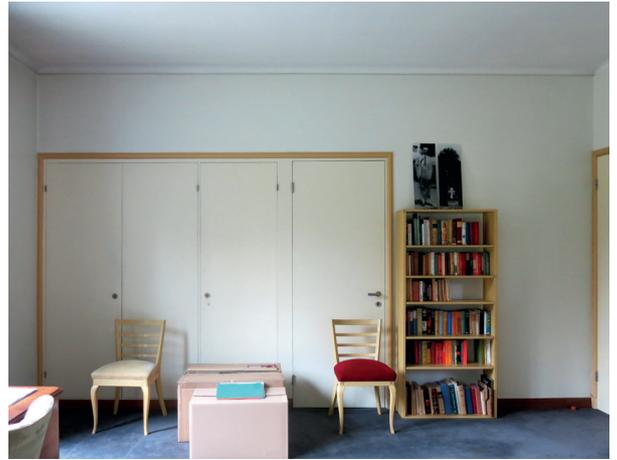
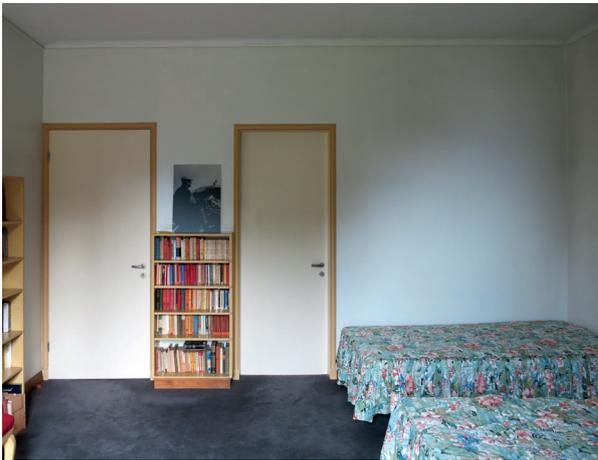
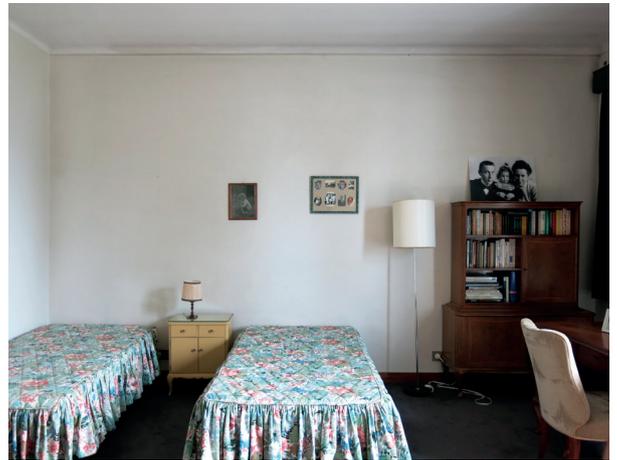
Premier étage, pièce n°41, Chambre

Sol	Moquette grise	Neuf	M : salissures
Plinthes	Bois vernis naturel	Origine	M : décollée par endroits
Murs	Crépi lisse, blanc	Neuf	M : tâches, peinture écaillée (3)
Plafond	Crépi lisse, blanc	Neuf	M : fissures (1)
Portes intérieures	2x type 1a, blanc cassé et moutarde	Origine	B : revêtement pas d'origine
Porte particulière	1x porte intégrée à armoire murale	Origine	B
Porte fenêtre	1x porte-fenêtre en pvc, blanc	Neuf	B
Fenêtre	1x type 3, blanc, vitrage double	Neuf	B
Tablette	Bois naturel	Origine	B : avec fentes
Rideaux	3x vert, épais	Neuf	TB
Protections solaire	2x store métal, vert	Origine	M : sangles anciennes
Mobilier intégré	1x armoire murale à 3 portes	Origine	TB
Aménagements particuliers	1x table de chevet en bois 2x bibliothèque en bois, arrondi 1x meuble en bois	Origine ?	TB (2)
Sanitaire	-		
Accessoires	-		
Chauffage	1 x radiateur type 1	Origine	TB
Prises / Interrupteurs	2x prise, 2x prise audio 1x interrupteur	Origine Neuf	TB : cache métal (3) TB : cache plastique standard

Luminaires : Plafond	-		
Luminaires : Murs	-

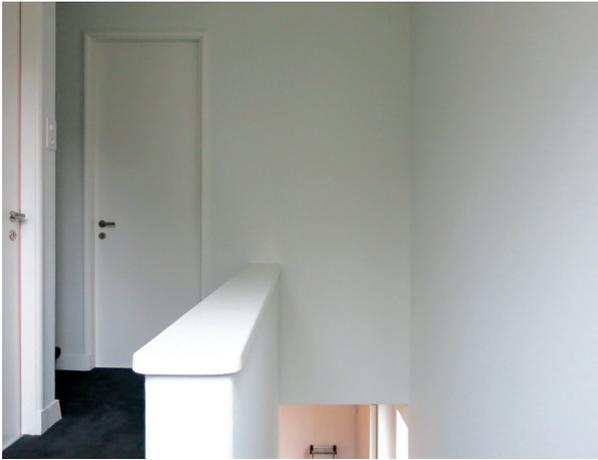
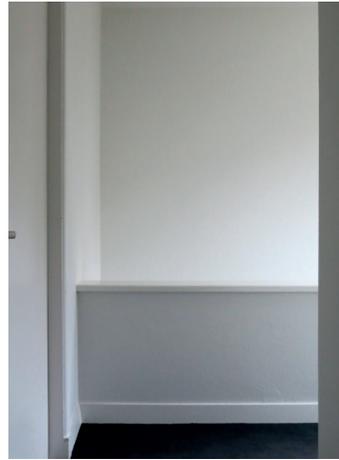
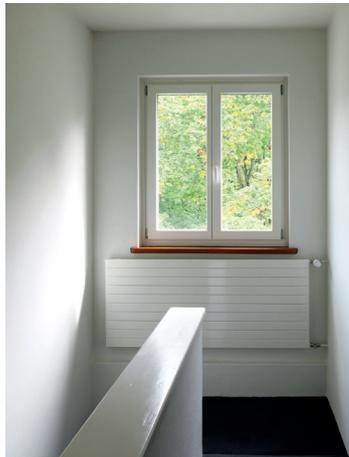
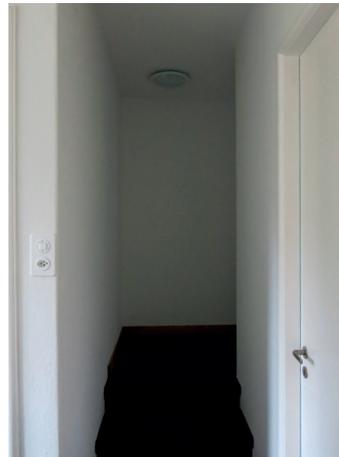
Deuxième étage, pièce n°43, Couloir de distribution

Sol	Moquette bleu	Neuf	TB
Plinthes	Bois peint, blanc	Neuf	B : peinture écaillée (1)
Murs	Crépi rustique, blanc	Neuf	TB
Plafond	Crépi lisse, blanc	Neuf	TB
Portes intérieures	3x type 1a, blanc	Origine	B : revêtement pas d'origine
Porte particulière	1x porte vitrée pour terrasse	Origine ?	M : vitre cassée
Porte fenêtre	-		
Fenêtre	1x type 3, blanc, vitrage double	Neuf	TB
Tablette	Bois naturel	Origine	TB
Rideaux	-		
Protections solaire	-		
Mobilier intégré	-		
Aménagements particuliers	Escaliers	Origine	TB (2)
Sanitaire	-		
Accessoires	-		
Chauffage	1 x radiateur type 5	Neuf	TB
Prises / Interrupteurs	1x prise, 1x interrupteur	Neuf	TB : cache plastique standard
Luminaires : Plafond	2x lampe en verre	Neuf	TB (3)
Luminaires : Murs	-

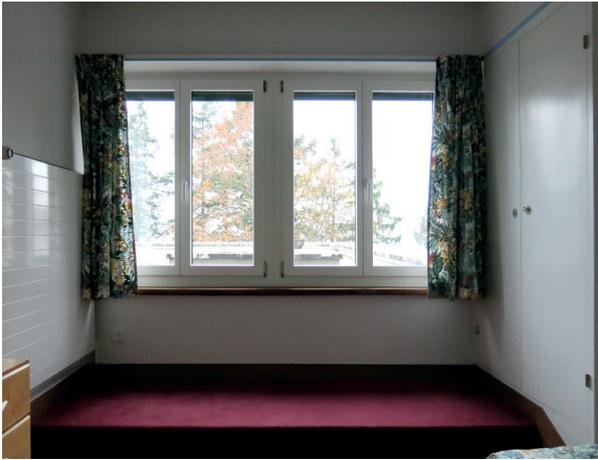
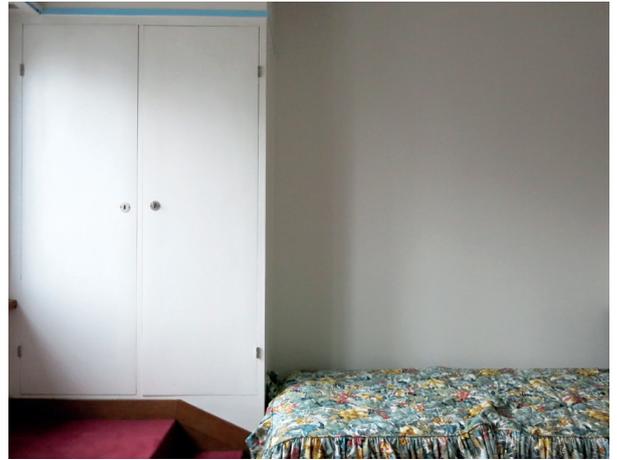
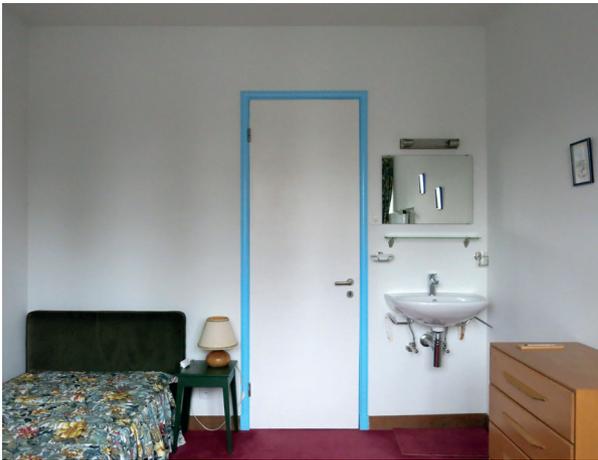
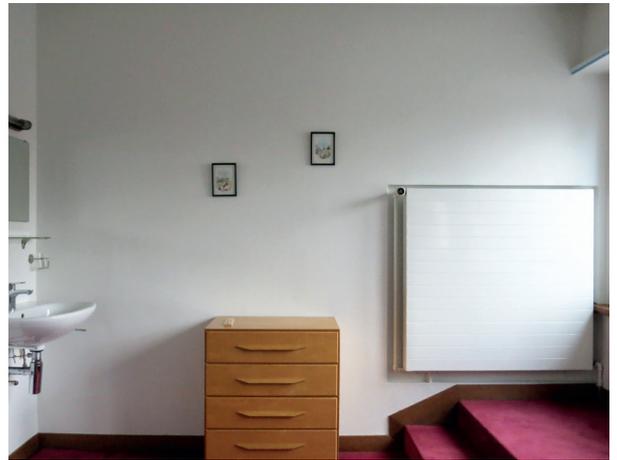
Deuxième étage, pièce n°44, Chambre

Sol	Moquette rouge	Neuf	TB
Plinthes	Bois vernis naturel	Origine	B
Murs	Crépi lisse, blanc	Neuf	TB
Plafond	Crépi lisse, blanc	Neuf	TB
Portes intérieures	1x type 1a, blanc et bleu	Origine	TB : revêtement pas d'origine
Porte particulière	-		
Porte fenêtre	-		
Fenêtre	2x type 3, blanc, vitrage double	Neuf	TB
Tablette	Bois naturel	Origine	TB
Rideaux	2x motifs floraux, épais	Neuf	TB
Protections solaire	1x store métal, vert	Origine	B : sangle ancienne (1)
Mobilier intégré	1x armoire murale à 2 portes	Origine	TB (2)
Aménagements particuliers	Escaliers	Origine	TB
Sanitaire	1x lavabo	Neuf	TB : traces ancienne installation (3)
Accessoires	2x porte-savon, 1x tablette verre 1x miroir	Origine Neuf	TB TB
Chauffage	1 x radiateur type 5	Neuf	TB
Prises / Interrupteurs	3x prise, 1x interrupteur	Neuf	TB : cache plastique standard
Luminaires : Plafond	-		
Luminaires : Murs	1x néon au dessus du miroir	Neuf	M : hors-service

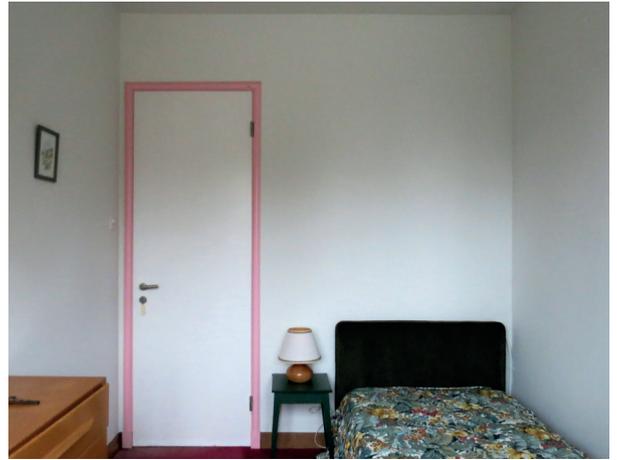
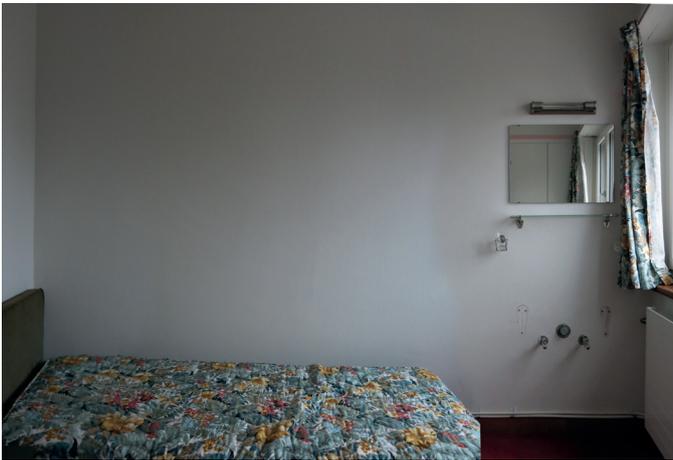
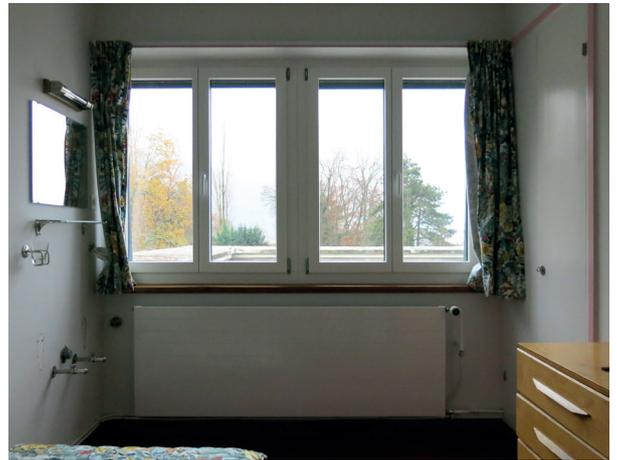
Deuxième étage, pièce n°45, Chambre

Sol	Moquette rouge	Neuf	TB
Plinthes	Bois vernis naturel	Origine	B
Murs	Crépi lisse, blanc	Neuf	TB
Plafond	Crépi lisse, blanc	Neuf	TB
Portes intérieures	1x type 1a, blanc et rose	Origine	TB : revêtement pas d'origine
Porte particulière	-		
Porte fenêtre	-		
Fenêtre	2x type 3, blanc, vitrage double	Neuf	TB
Tablette	Bois naturel	Origine	TB
Rideaux	2x motifs floraux, épais	Neuf	TB
Protections solaire	1x store métal, vert	Origine	B : sangle ancienne (1)
Mobilier intégré	1x armoire murale à 2 portes	Origine	TB
Aménagements particuliers	-		
Sanitaire	-		traces ancienne installation (2)
Accessoires	2x porte-savon, 1x tablette verre, 1x arrosage pour terrasse 1x miroir	Origine Neuf	TB (3) TB
Chauffage	1 x radiateur type 5	Neuf	TB
Prises / Interrupteurs	2x prise, 3x interrupteur	Neuf	TB : cache plastique standard
Luminaires : Plafond	-		
Luminaires : Murs	1x néon au dessus du miroir	Neuf	M : hors-service

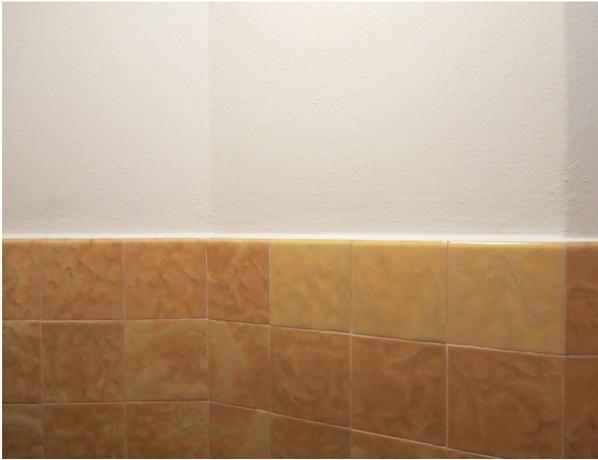
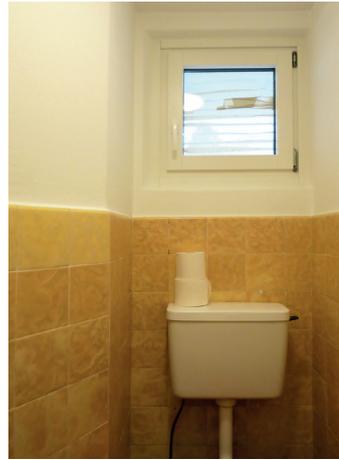
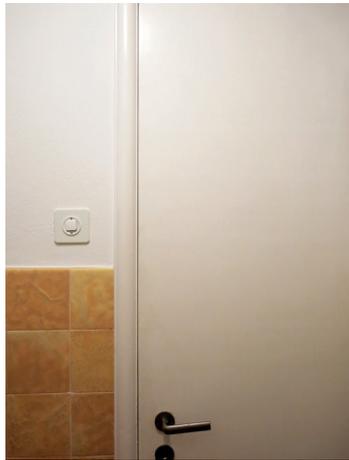
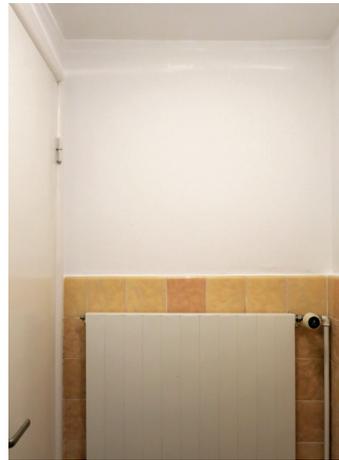
Sol	Carrelage beige, 10x10	Origine	B (1)
Plinthes	Carrelage noir, 10x10	Origine	B
Murs	Carrelage jaune/ocre, 15x15 Crépi lisse, blanc	Origine Neuf	B B
Plafond	Crépi lisse, blanc	Neuf	B
Portes intérieures	1x type 1a, blanc	Origine	B : revêtement pas d'origine
Porte particulière	-		
Porte fenêtre	-		
Fenêtre	1x fenêtre carrée bois / pvc, blanc	Neuf	M : vitre cassée
Tablette	-		
Rideaux	-		
Protections solaire	-		
Mobilier intégré	-		
Aménagements particuliers	-		
Sanitaire	1x toilette	Neuf	TB
Accessoires	1x porte papier	Neuf	TB
Chauffage	1 x radiateur type 5	Neuf	TB
Prises / Interrupteurs	1x interrupteur	Neuf	TB : cache plastique standard
Luminaires : Plafond	1x lampe en verre	Neuf	TB
Luminaires : Murs	-
