Projet de Master

Pont St. Michel sur la Viège : Examen de l'ouvrage

Laboratoire de Maintenance, Construction et Sécurité des ouvrages - MCS

Ecole Polytechnique Fédérale de Lausanne - EPFL

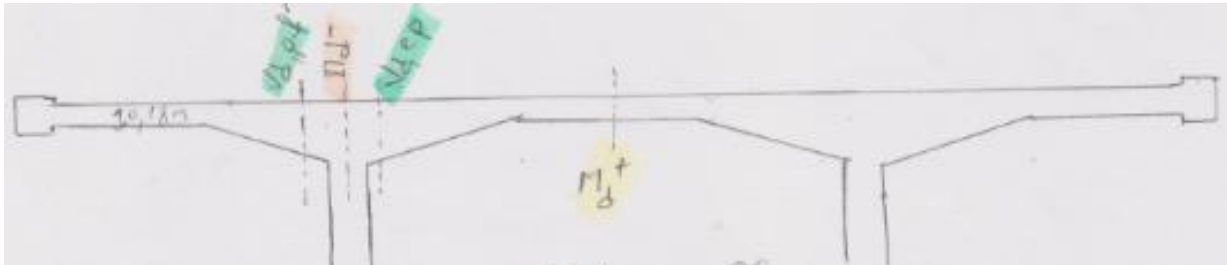
Ci-dessous, les zones de la dalle où nous avons vérifié les efforts intérieurs :

Figure 6 : Zone de vérification des efforts intérieurs
