Session 1 : Suivis in situ des évolutions morphologiques

ANALYSE DE L'ÉVOLUTION MORPHOLOGIQUE D'UNE RIVIÈRE DE MONTAGNE

Bob de Graffenried,
Ivan Pascal,
Tristan Liardon,
Christophe Ancey

EPFL

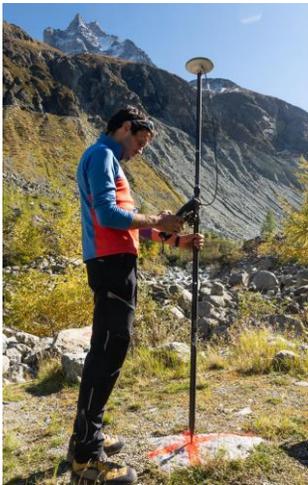
Leica Zeno 20 (RTK)

20 GCP

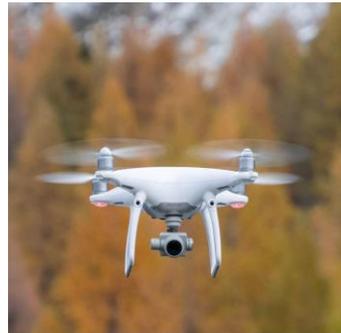
DJI Phantom 4 Pro
Pix4D Capture
MapPilot Pro

hauteur de vol : 50 m
GSD : 1,4 cm/px

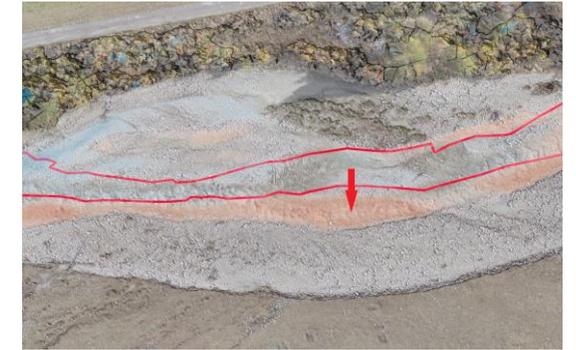
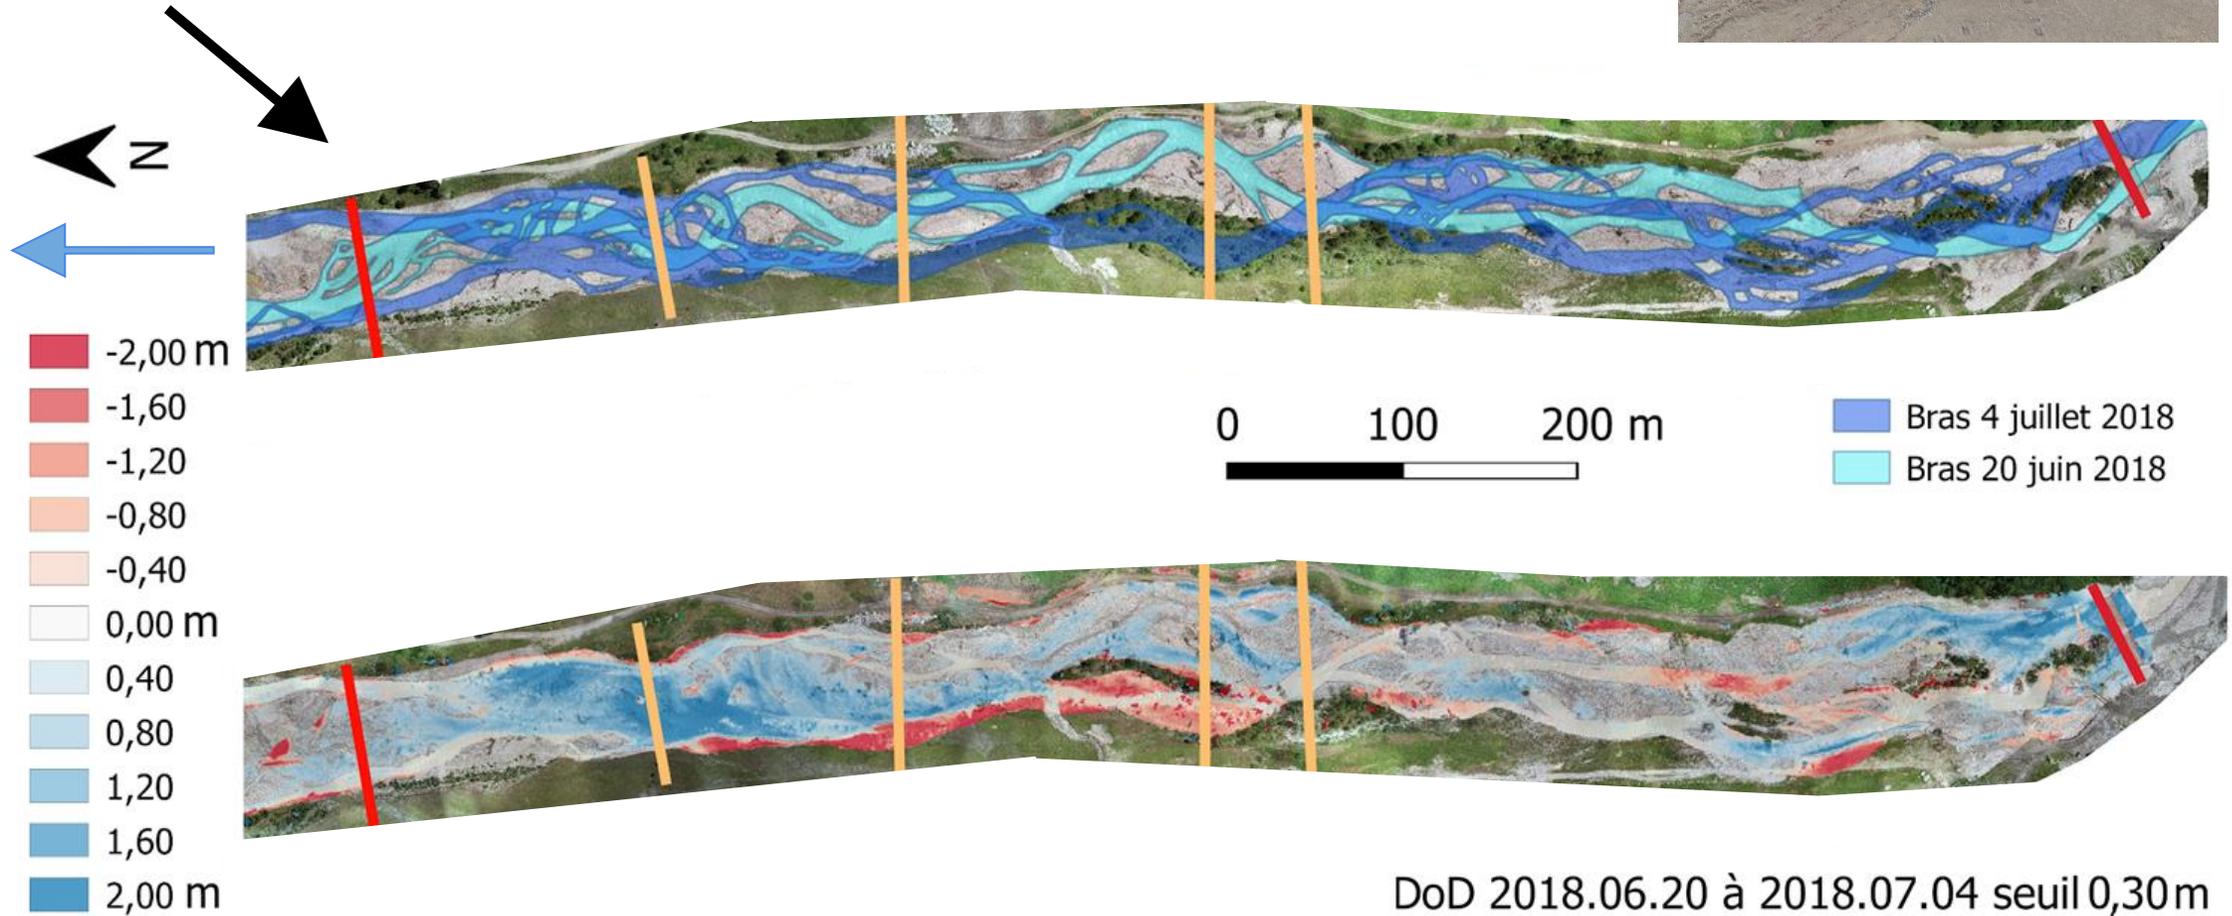
Changements morphologiques

à échelle temporelle «courte» lors des «crues morphogènes»

à l'échelle des mois lors des périodes de «relaxation» sans évènement majeurs
p.ex. déplacement graduel d'un bras (été 2019)
