Inondations du 21 juin 2019 au Val-de-Ruz
Évaluation de la contribution des phénomènes de ruissellement et
de remontée de nappe dans l'évènement survenu à Villiers et
Dombresson
Projet de Master

Auteur : Fanny Gretillat
Directeur : Giovanni De Cesare
Assistant : Christian Moertl
Collaboratrice : Myriam Robert

15 janvier 2021

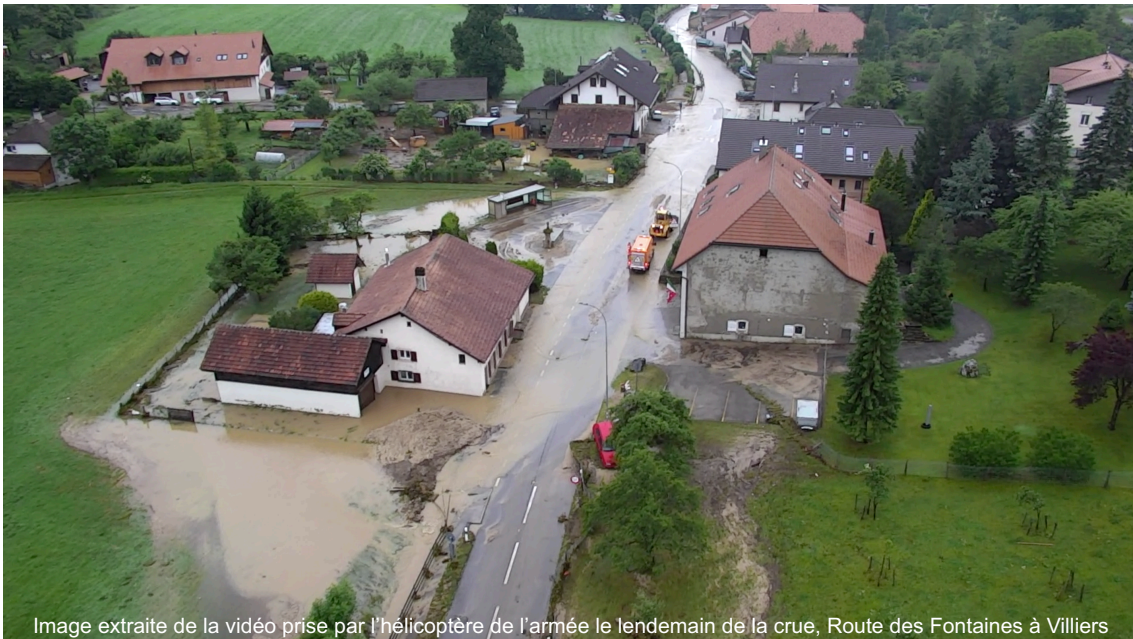
Image extraite de la vidéo prise par l'hélicoptère de l'armée le lendemain de la crue, Route des Fontaines à Villiers

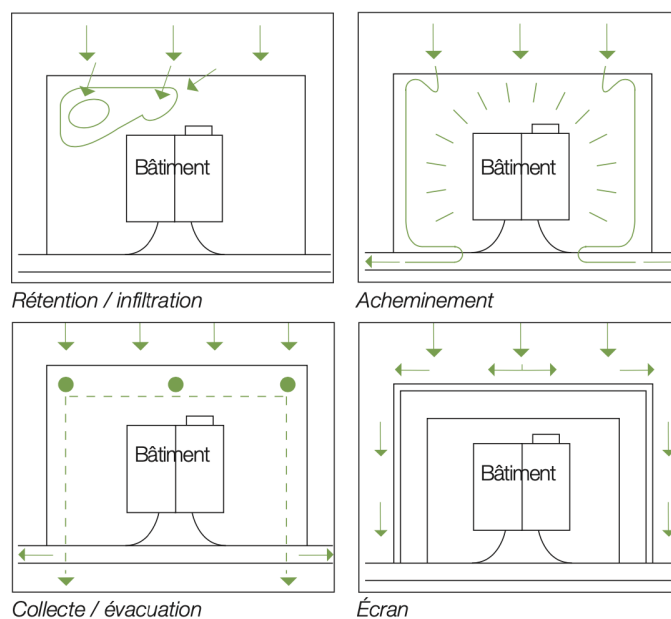
FIGURE 5 – Mesures de gestion de l'afflux d'eaux superficielles depuis les parcelles voisines [11]

Sur la Figure 5 sont schématisées les mesures qui empêchent les écoulements superficiels d'atteindre les bâtiments à protéger.

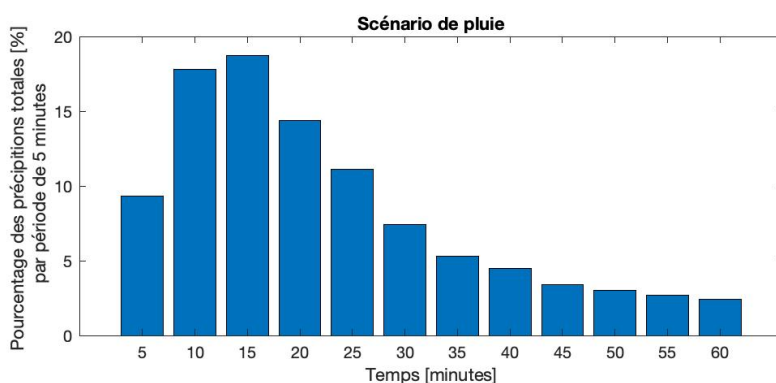
FIGURE 10 – Modèle de pluie de la carte de l'aléa ruissellement [33]

Le rapport technique, joint à la carte d'aléa, documente en détails sa conception [33]. La carte a été réalisée sur l'ensemble du territoire national au moyen du logiciel de modélisation FloodAreaHPC, basé sur les modèles numériques de terrain, la couverture du sol, les précipitations, la géologie et le régime de débits des eaux. On notera ici que, lorsque les MNT disponibles possédaient une résolution supérieure ou inférieure à la résolution de modélisation (1m), ils étaient convertis à une taille de grille de 1 mètre. Le scénario de précipitations utilisé dans la modélisation est un orage avec une période de retour d'environ 100 ans et une durée d'une heure (Figure 10). Le territoire a été subdivisé en 256 régions de modélisation. Pour chaque région, en concertation avec les cantons, une hauteur cumulée de pluie a été déterminée. Le drainage urbain ainsi que les écoulements souterrains n'ont pas été pris en compte dans la modélisation.

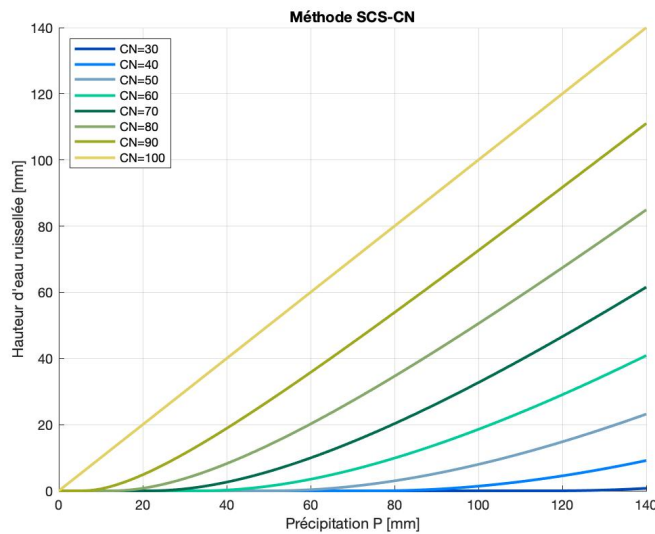
FIGURE 17 – Ruissellement en fonction des précipitations et du CN selon l'équation 3

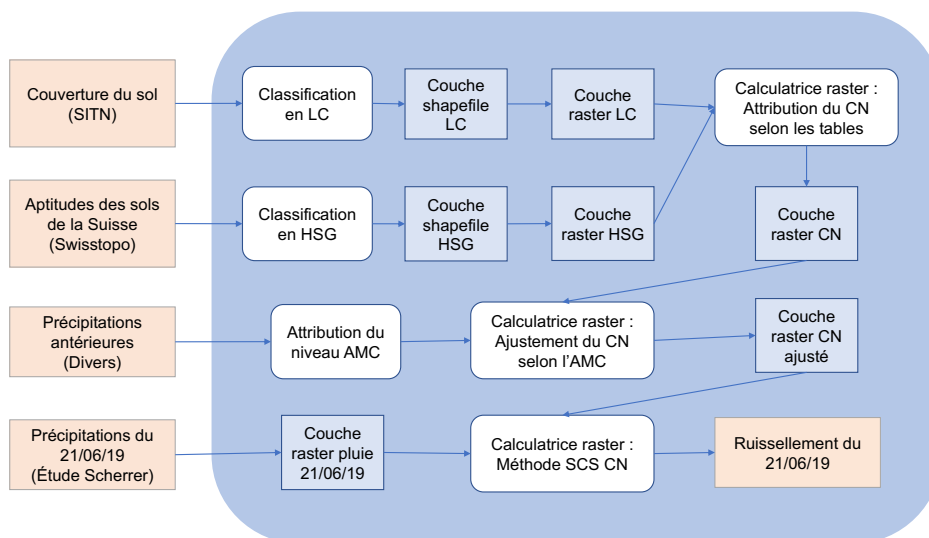
FIGURE 18 – Organigramme de la méthodologie employée dans le système d'information géographique QGIS pour l'estimation du ruissellement de surface avec la méthode SCS-CN

Les calculs d'estimation du ruissellement ont été réalisés dans le logiciel QGIS. Le schéma ci-après (Figure 18) résume la méthodologie employée.

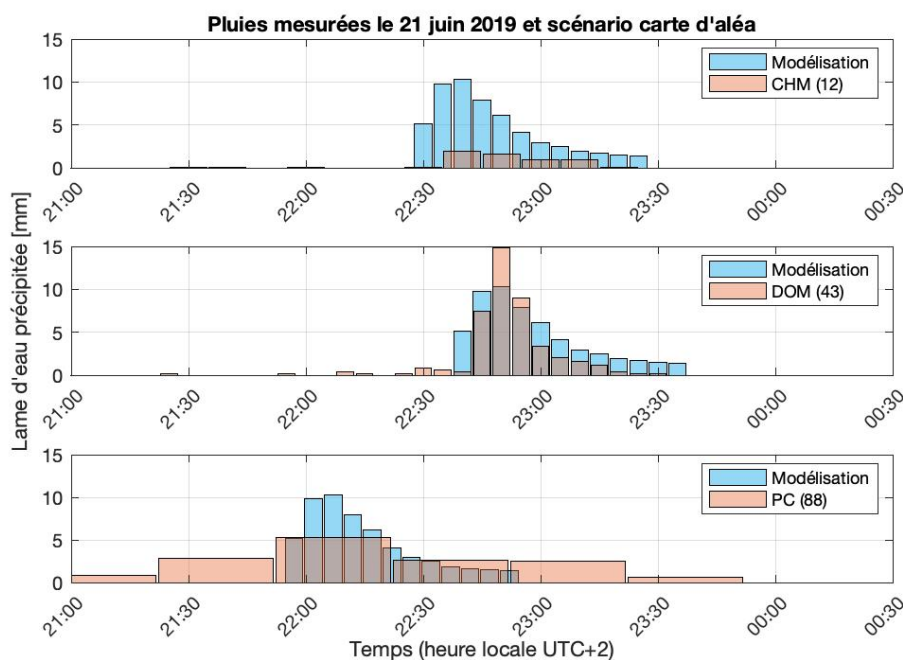
FIGURE 23 – Distribution temporelle des précipitations aux stations Chaumont, Dombresson, Petite Combe lors de l'événement du 21 juin 2019

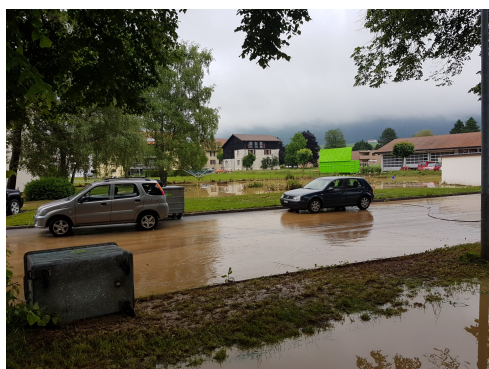
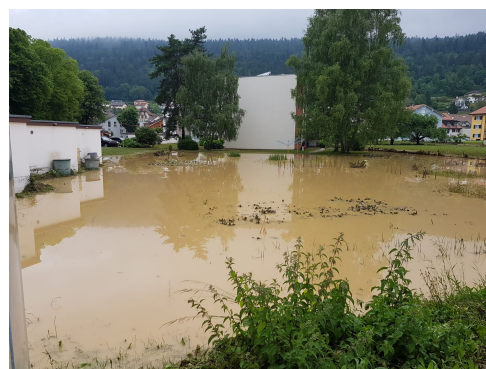
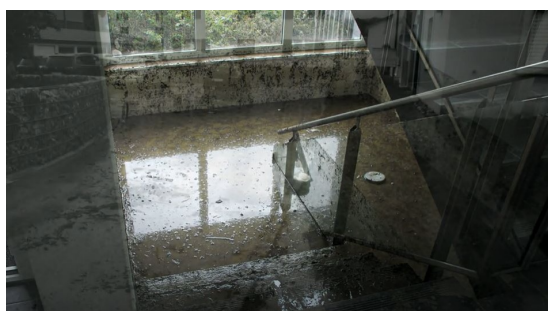
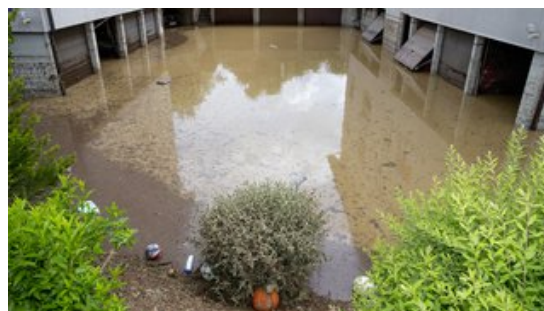
Évènement du 21 juin 2019	Historique depuis 2017 ?
Allée des Peupliers	Hauteurs d'eau entre 120 et 150 cm dans les sous-sols. Les images 25a et 25b montrent l'état de saturation en eau du sol	non
Passage des Condémines	Hauteurs d'eau entre 120 et 150 cm dans les sous-sols (Figure 25c). Vraisemblablement, le bâtiment au Passage des Condémines 2 a été moins touché que ses trois "frères". Les niveaux altimétriques de l'entrée du bâtiment et des sous-sols seraient sensiblement plus haut	oui
Grand'Rue 15	Hauteur d'eau environ 50 cm	oui
Grand'Rue 33-35	Eau dans le regard au milieu de la place en enrobé pendant 2-3 jours (Figure 25d)	non

(a) Allée des Peupliers

(b) Allée des Peupliers

(c) Passage des Condémines

(d) Grand'Rue 33-35

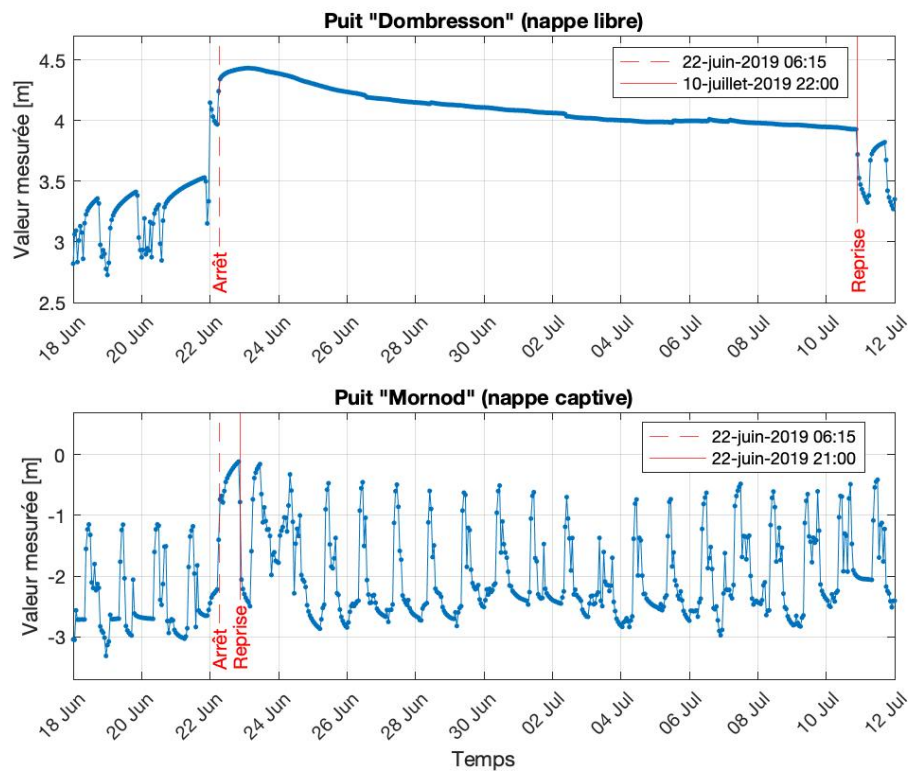
FIGURE 30 – Fluctuations des nappes libre et captive aux Prés Royer entre le 18 juin et le 12 juillet 2019 (hauteurs relatives, référence inconnue)

- nappe libre : $\approx 0.8m$
- nappe captive : $\approx 1m$

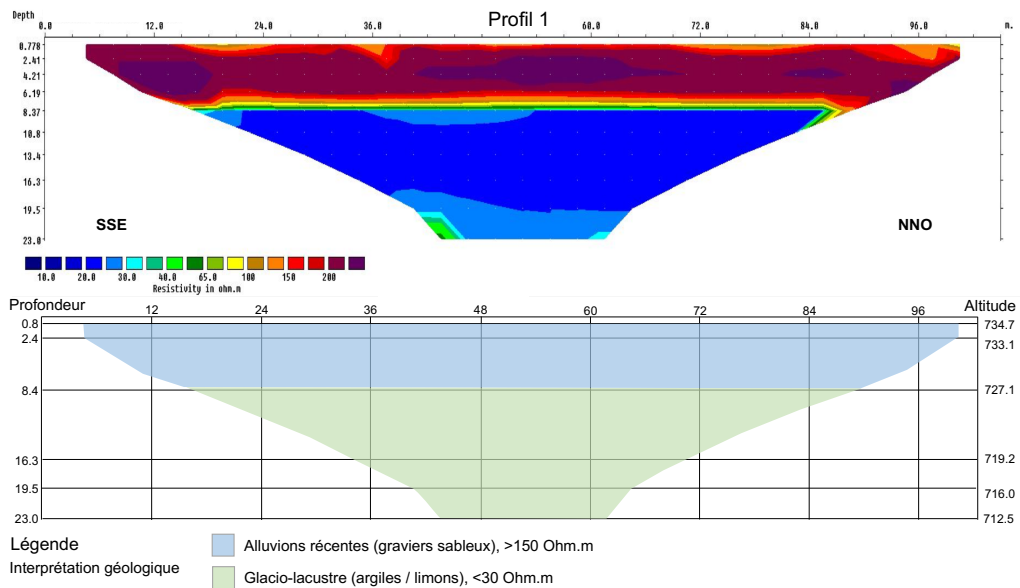
FIGURE 41 – Interprétation géologique de la tomographie de résistivité électrique du profil 1

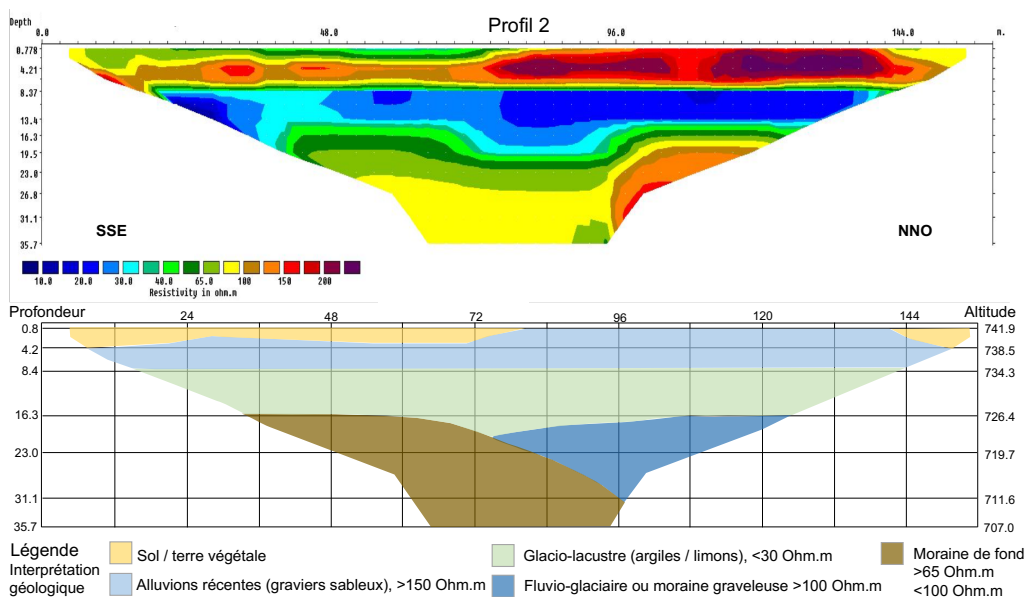
FIGURE 42 – Interprétation géologique de la tomographie de résistivité électrique du profil 2
