VILLA FALLET

ÉTUDE ARCHITECTURALE

ÉTUDE DE LA VILLA FALLET

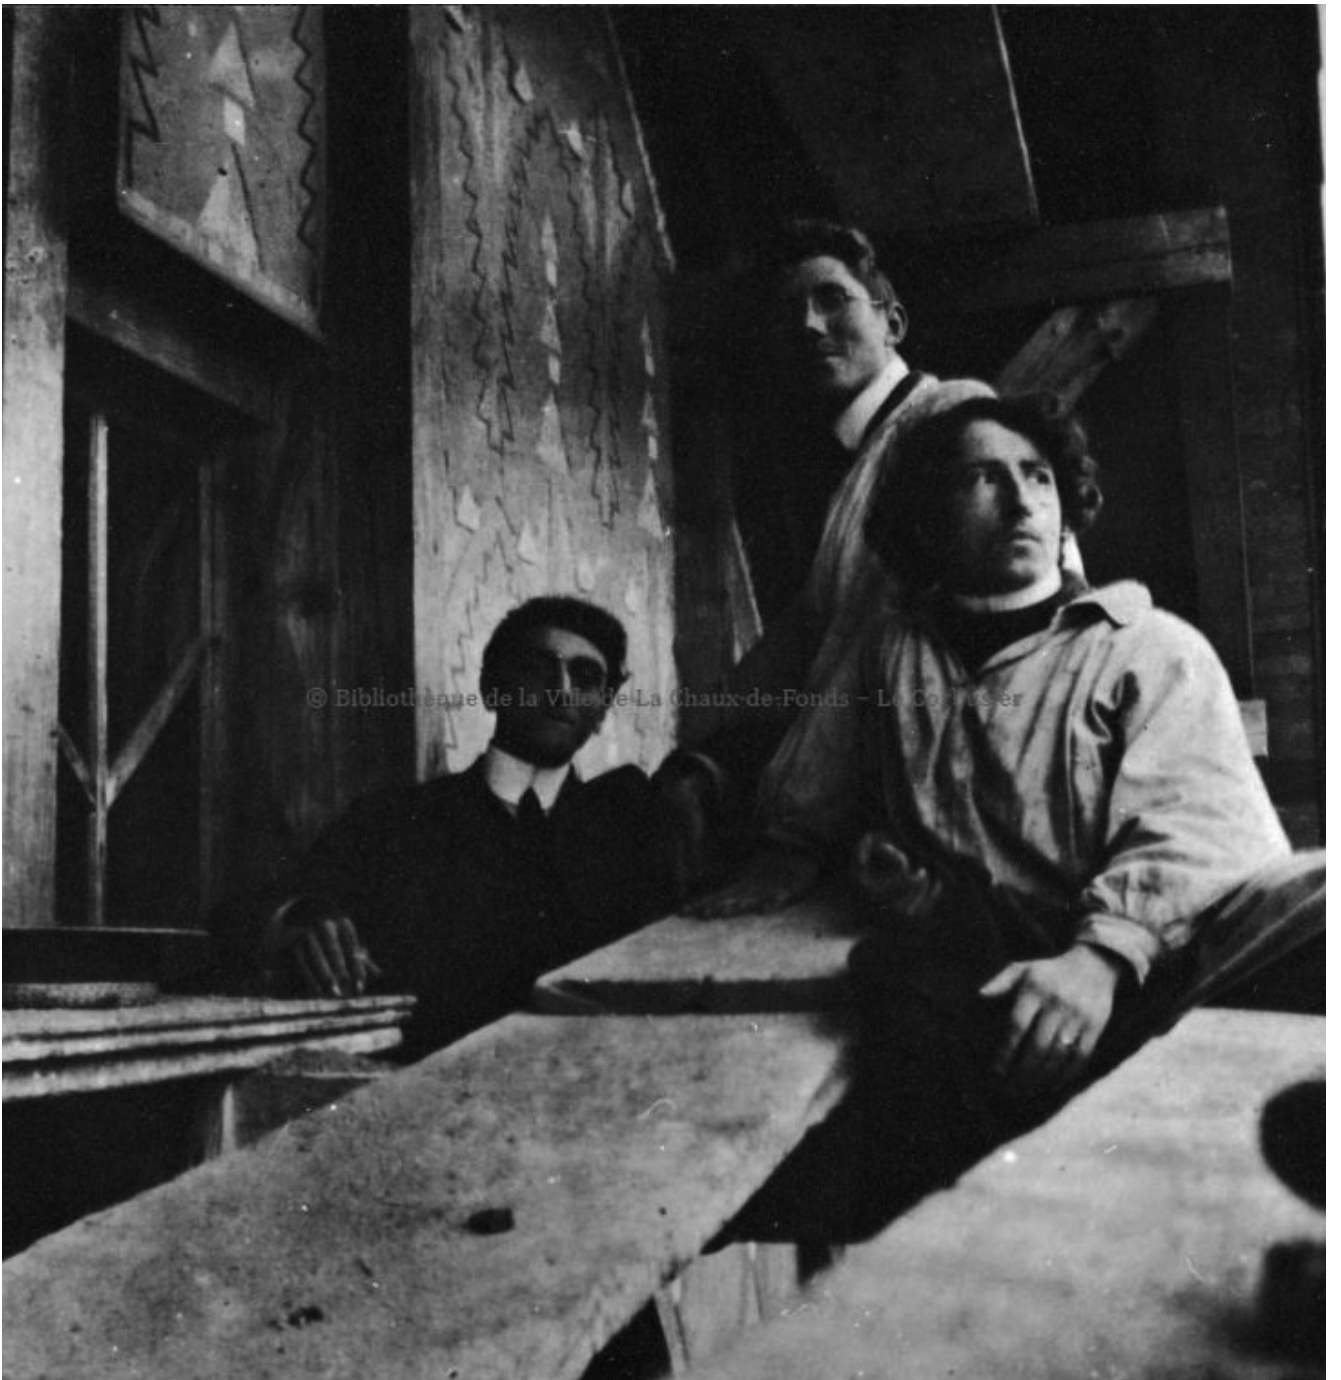
Octave Matthey, Charles-Édouard
Jeanneret et Louis Houriet travaillant
sur le sgraffito de la façade Sud-Est,
(BdV, LC108.733.003)

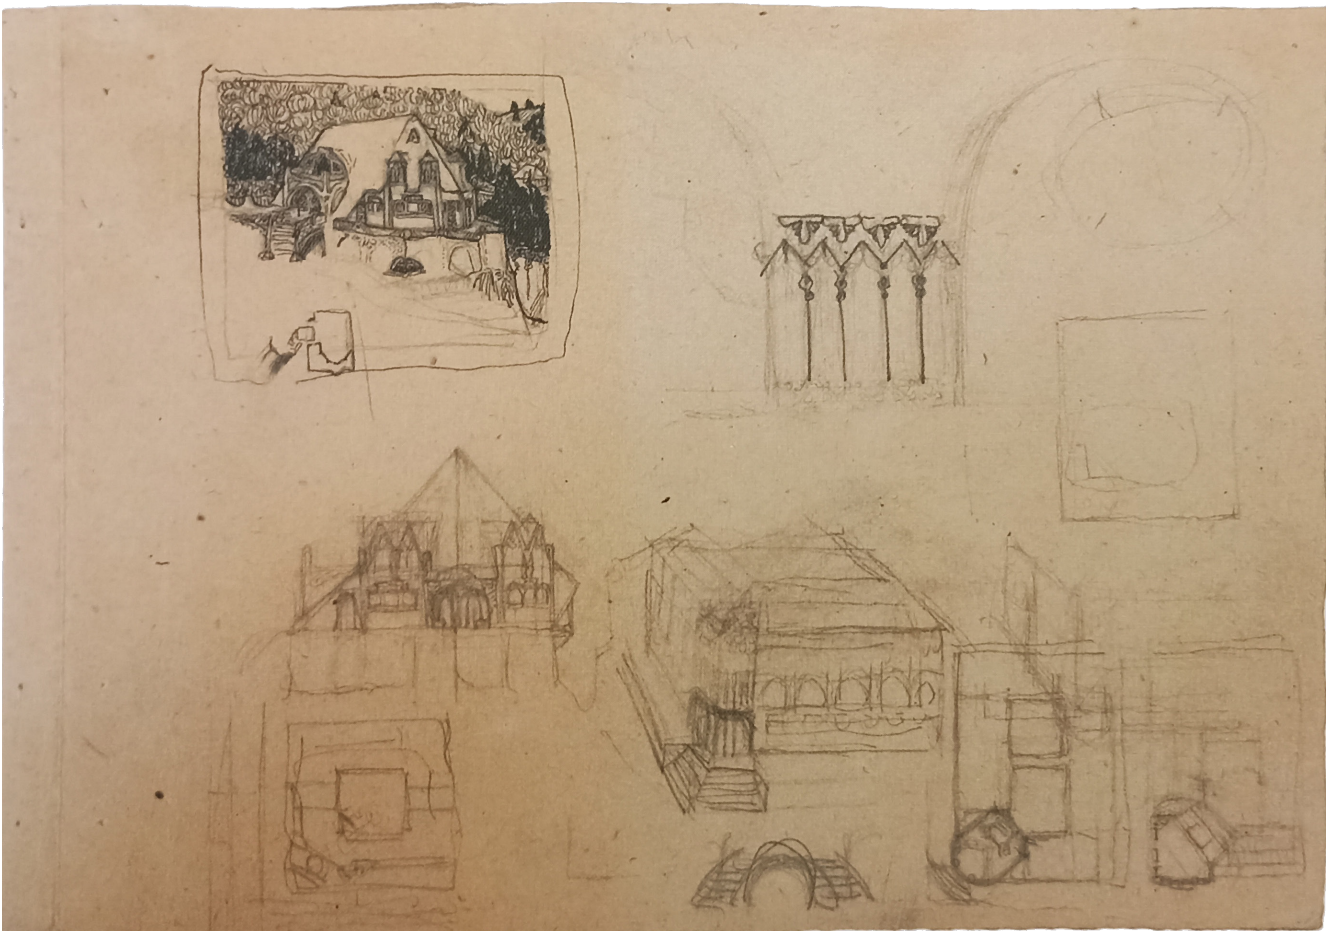
Maison en site boisé et détails de façade, vers 1905-1907
mine graphite, encre de Chaine sur papier cartonné, 18 x 25,6 cm
(FLC 2157)
de Pauly & Godineau & Bolle, 2019

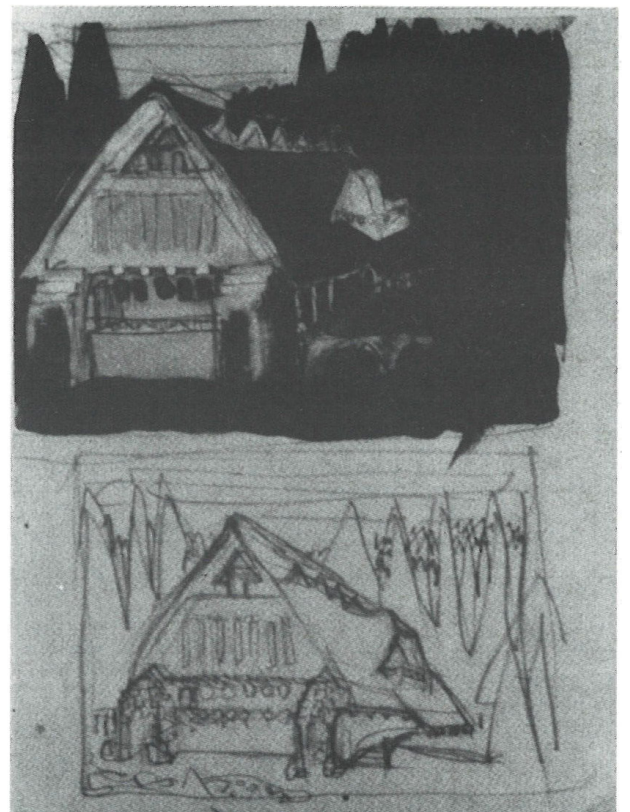
Deux croquis d'une maison avec toit en pente dans un environnement boisé
aquarelle / gouache sur papier quadrillé, 22 x 17,5 cm
(Collection privée) de Baker, 1996

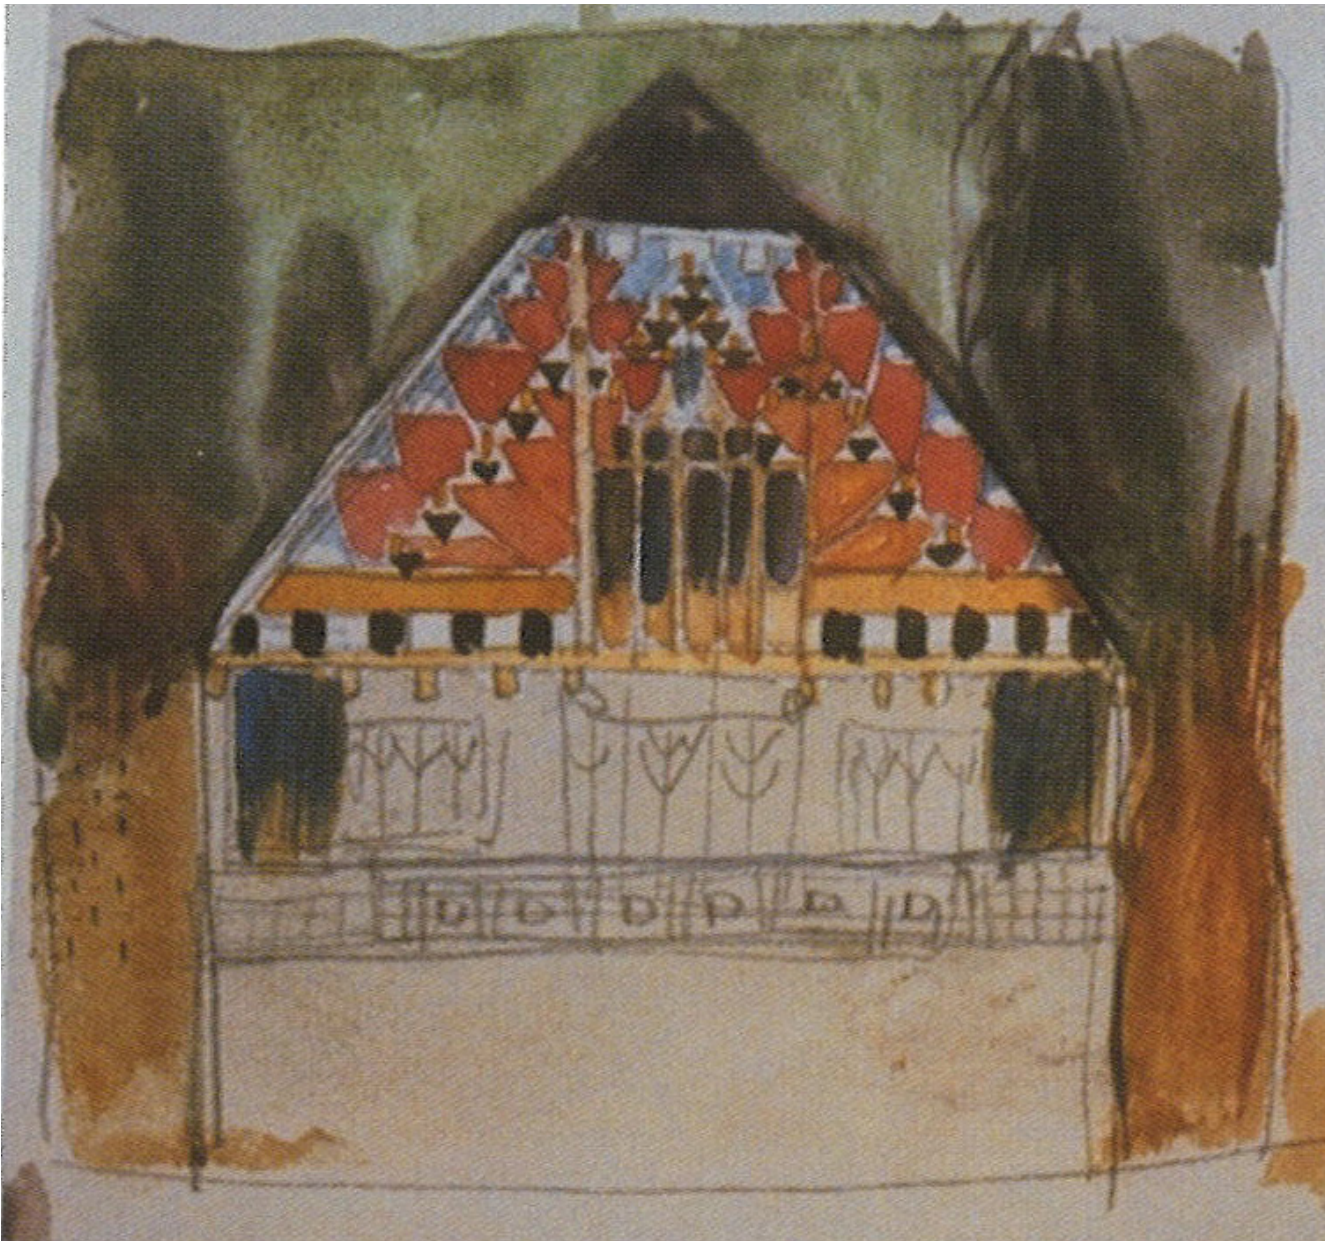
Étude pour la façade Sud-Est, Villa Fallet
aquarelle et crayon sur papier, 18 x 22,5 cm
(Collection privée) de von Moos & Ruëgg, 2002

Enfin, une quatrième proposition est celle d'un toit à deux pans de forte déclinaison, offrant ainsi un pignon expressif sur la face où le terrain est le plus bas, renforçant la puissance de cette façade, visible depuis la rue. Cette proposition qui semble concilier les esquisses précédentes, est celle qui s'assimile le plus à ce qui a été réalisé. Une aquarelle présentant une ébauche du système ornementatif de la façade Sud-Est reprend ce système. Sur

cette représentation, la Villa Fallet telle qu'on la connaît, apparaît nettement. On voit notamment apparaître la superposition des saillies du soubassement, de la véranda couronnée par le balcon de la chambre et la baie quinquépartite de l'étage. Cette aquarelle nous montre aussi le bandeau de la terrasse, l'ébauche du dessin en « branche de sapin » des fenêtres du rez, l'encorbellement de l'étage sous la toiture, mais aussi un test de motifs pour le *sgraffito*. Ici, il semble jaillir de la baie, alors qu'il a finalement été réalisé dans un motif plus uniforme sur l'ensemble de la surface. On retrouve néanmoins le travail en damier à la base et le jeu des triangles dans un agencement qui tend vers le haut.

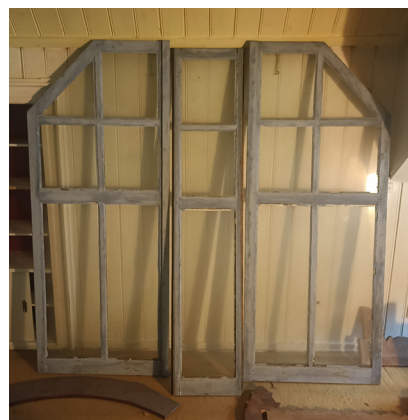
Photographie d'une ancienne fenêtre du hall d'escalier, entreposée dans le grenier

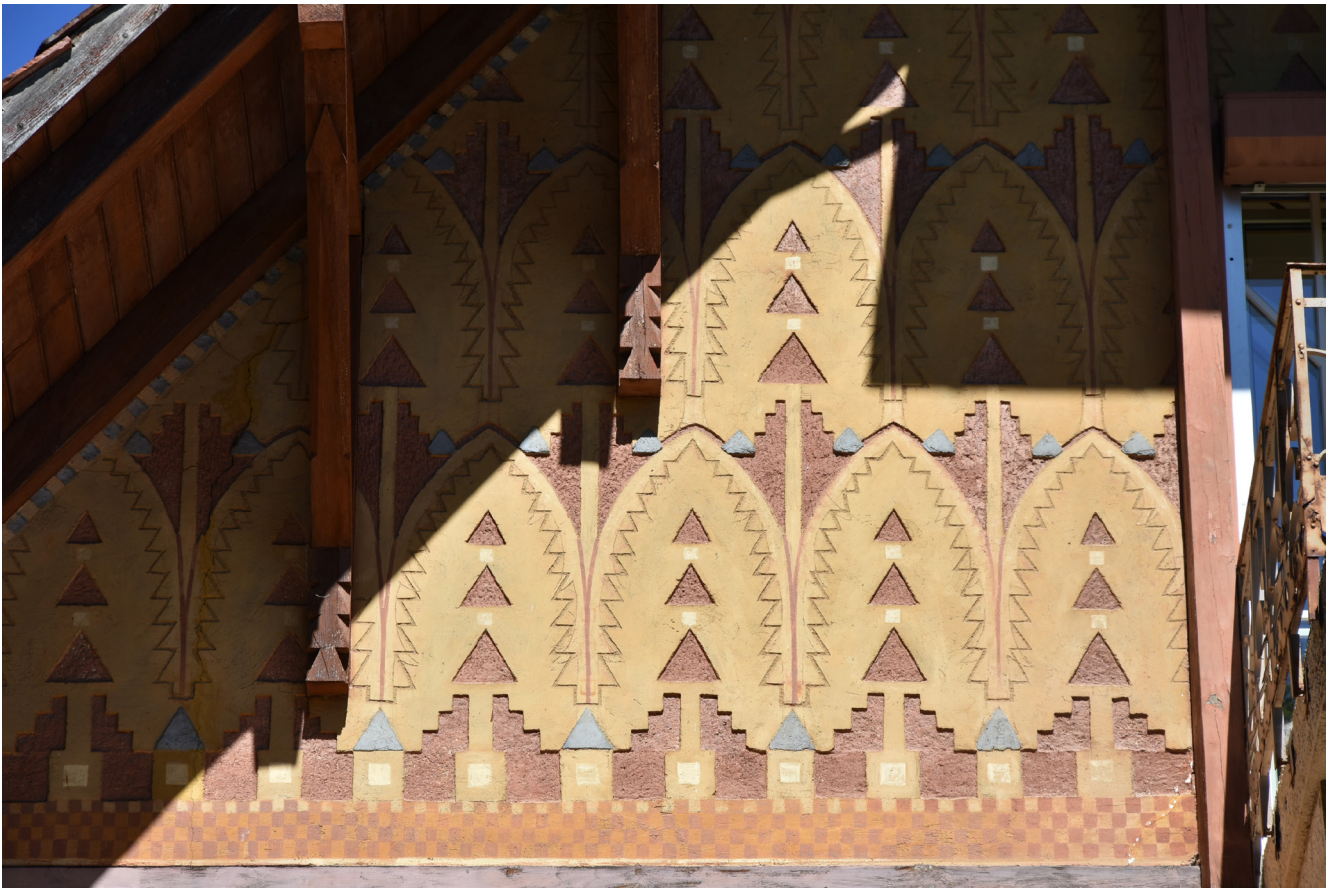
Photographie de sgraffito de la façade Sud-Est, Villa Fallet

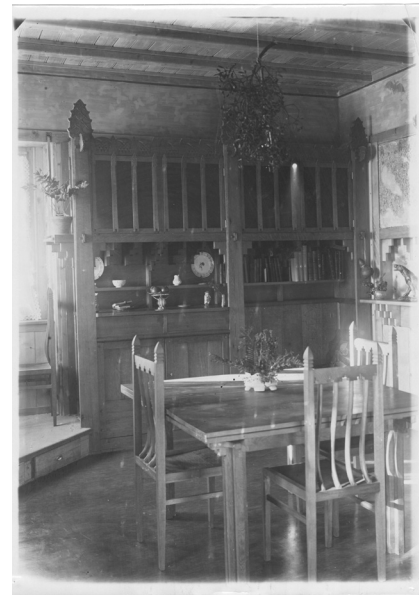
Photographie du salon, vers 1907, (Archives de l'École d'Arts Appliqués, après EAA)

Peu d'images de l'intérieur à l'époque de la construction nous sont parvenues. Néanmoins, deux photographies du salon nous informent du fait que les murs étaient richement décorés (voir chapitre II, 2.1.2). On y voit notamment une frise représentant des papillons et des chauves-souris qui ornait la partie supérieure des murs, mais également un travail de bas-relief en stuc sur le reste des murs. Bien que ces images soient en noir et blanc, il est certain que ces ornements étaient colorés. En outre, il serait cohérent que les tons employés aient été similaires aux quatre couleurs du *sgraffito* des façades. On peut aussi émettre l'hypothèse selon laquelle ces ornements de murs n'étaient pas réservés au seul salon et que les autres pièces maîtresses de la maison étaient également richement décorées.

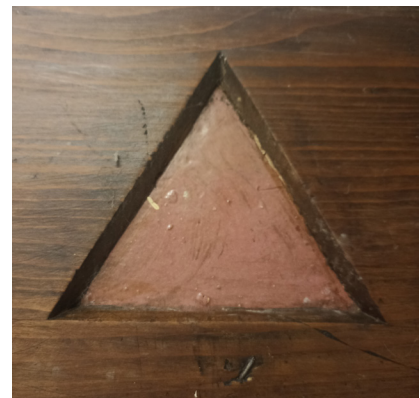
Insert en céramique des portes intérieures

Enfin, les portes, qui sont aujourd'hui peintes, étaient à l'origine en bois brut ou verni avec comme seule touche de couleur un insert triangulaire en céramique teintée dans la masse du même ocre rouge que celui des façades.

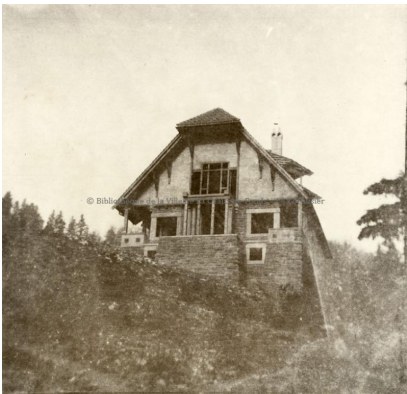
Photographie de la Villa Fallet en construction (BdV, LC108.0734.002)

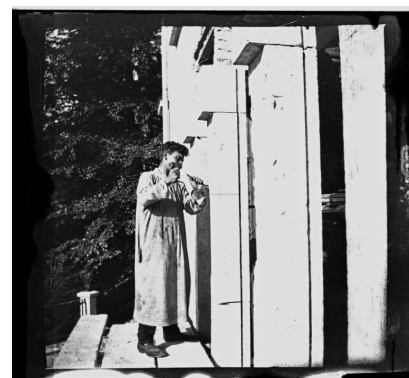
Photographie de Ch.E. Jeanneret travaillant l'appareil des pierres de la façade (BdV, LC108.0127.bis)

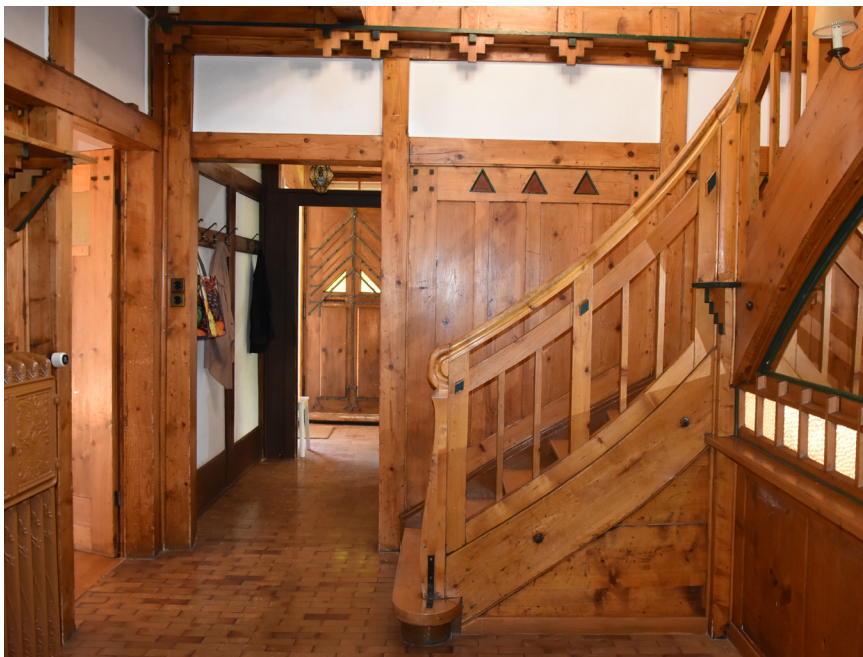
Photographie du hall d'escalier

Ensuite, en regardant de plus près¹ certains éléments non peints du décors, notamment des baguettes qui bordent les cadres, on observe des résidus de peintures de deux teintes différentes, tout d'abord un bleu électrique assez foncé puis le vert sapin. Les restes de ces peintures dans les aspérités du bois et dans les replis difficilement atteignables indiquent que ces éléments ont été peints à une certaine époque puis décapés. Partout où il y a du vert actuellement, on trouve une couche sous-jacente bleu foncé puis directement le bois.

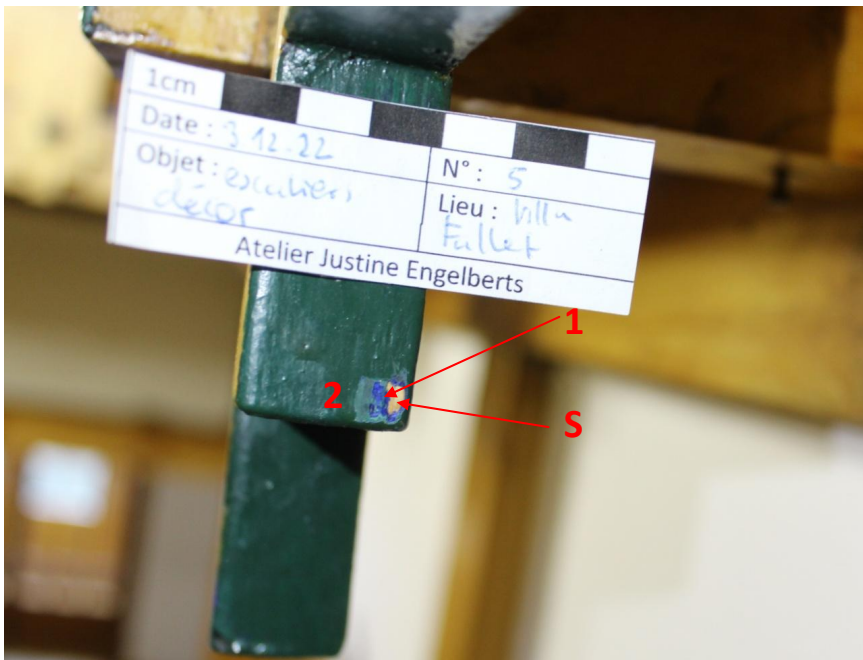
Sondage stratigraphique des décors peints du hall d'escalier (Engelberts, 2022, sondage n°5)

- S : support bois
- 1 : peinture bleu foncé
- 2 : peinture vert sapin

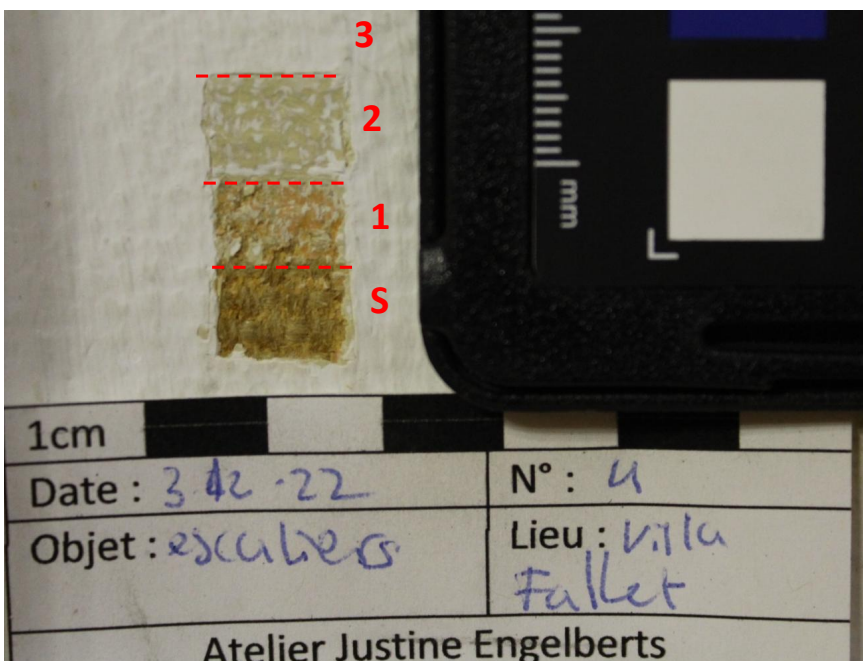
Sondage stratigraphique d'un mur du hall d'escalier (Engelberts, Justine, *Étude stratigraphique de la Villa Fallet*, décembre 2022, sondage n°4)

- S : toile de jute grossière
- 1 : couleur brique
- 2 : couleur crème
- 3 : couleur blanche

Ces informations sont capitales car elles remettent en cause toute l'authenticité du travail de la couleur dans ce hall.

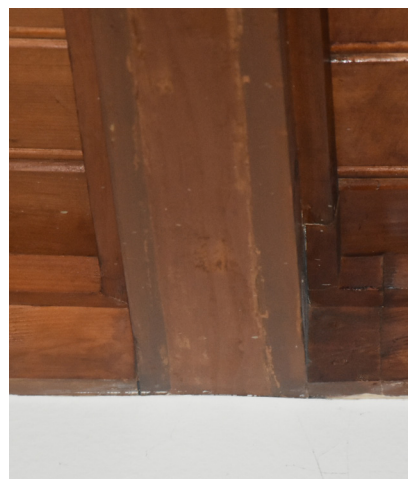
Photographie de la trace de la cloison du salon dans la poutre du plafond

Tout d'abord, à l'origine, le salon était divisé en deux pièces par une cloison comprenant une grande ouverture sans porte à l'Est de la véranda. La trace de cette cloison est encore bien visible aujourd'hui en observant la poutraison au plafond. Le mobilier avait lui aussi été dessiné par Charles-Édouard Jeanneret. Il y avait notamment un buffet remarquable assez finement décoré qui intégrait une assise, mais aussi une table, des chaises, des bancs à baldaquin (dont certaines pièces sont encore dans le grenier de la Villa Fallet).

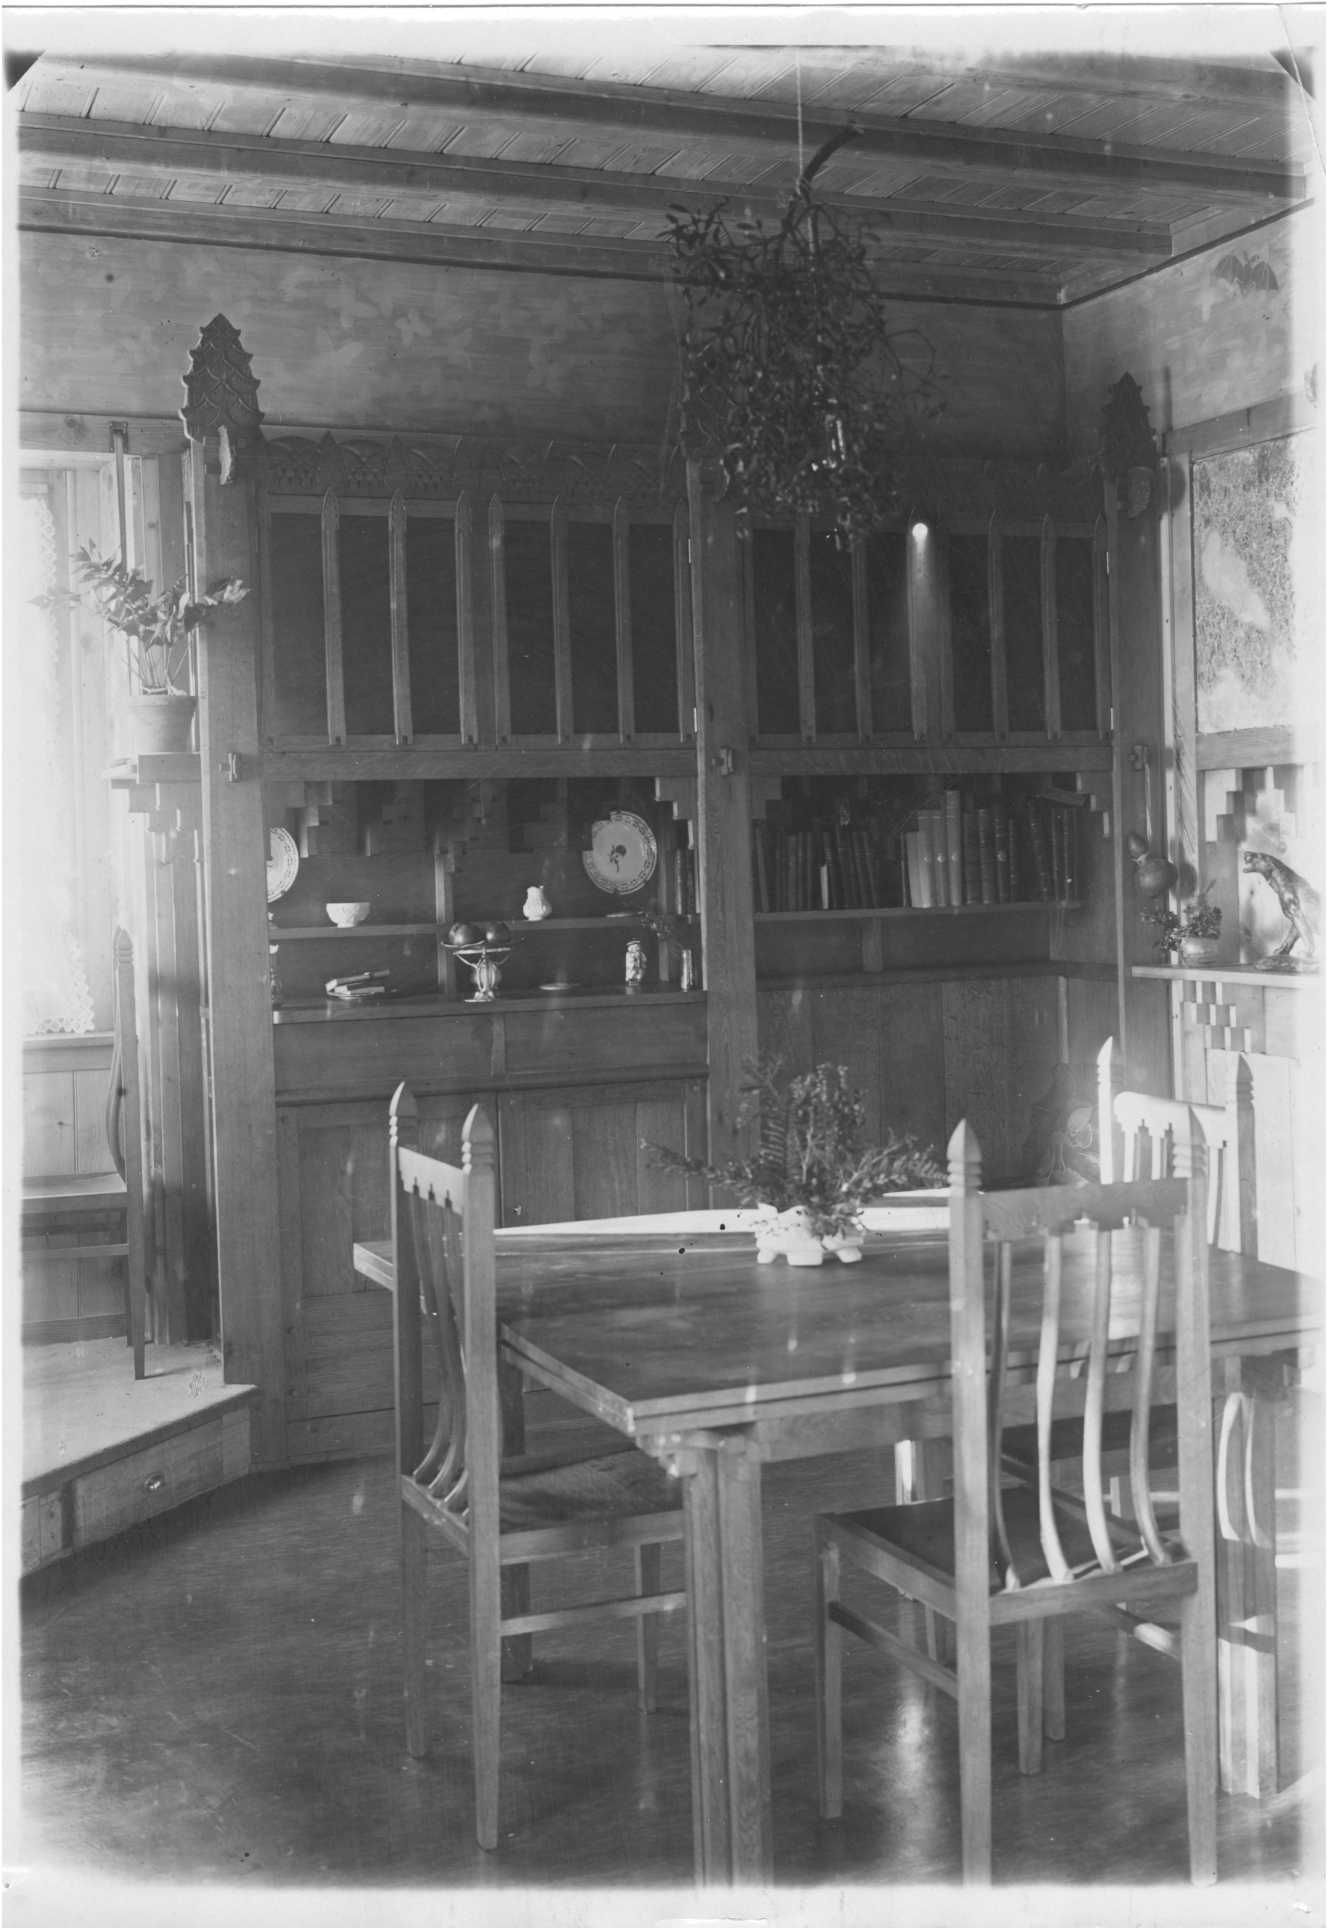
Photographie du salon, vers 1907,
(EAA)

On peut aussi voir qu'une estrade semblable à celle qui est toujours dans l'oriel de la première chambre de l'étage, venait tenir l'angle sous les fenêtres Sud-Ouest. Des parties de cette estrade se trouvent également dans le grenier. On y aperçoit une niche elle aussi semblable à celle de la première chambre de l'étage. Un sondage serait à réaliser à cet endroit car il est possible que l'enfoncement soit toujours là, bouché par une surcouche en bois ou en plâtre.

Enfin, ce qui a certainement été le plus détruit (dans d'autres pièces aussi) sont les décors muraux. Grâce aux photographies, on identifie deux types d'ornementation murales, une fresque aux motifs de papillons et de chauve-souris d'une part, et des motifs évoquant des pommes de pin qui pourraient être en *sgraffito* de la même manière que les décors de façade, d'autre part.

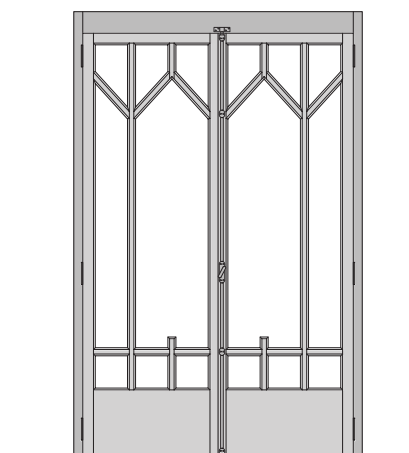
Dessin de la porte-fenêtre de la véranda (actuelle), 1:10 (réduction)

De plus, la première porte-fenêtre de la véranda qui semble pourtant assez fidèle au style d'ornementation de la maison n'est pas d'origine, cette séparation était avant marquée par un épais rideau. Le mode d'assemblage des menuiseries et la nature du verre étant très similaires à ceux des fenêtres du salon, elle a probablement été ajoutée quand celles-ci ont été rénovées.

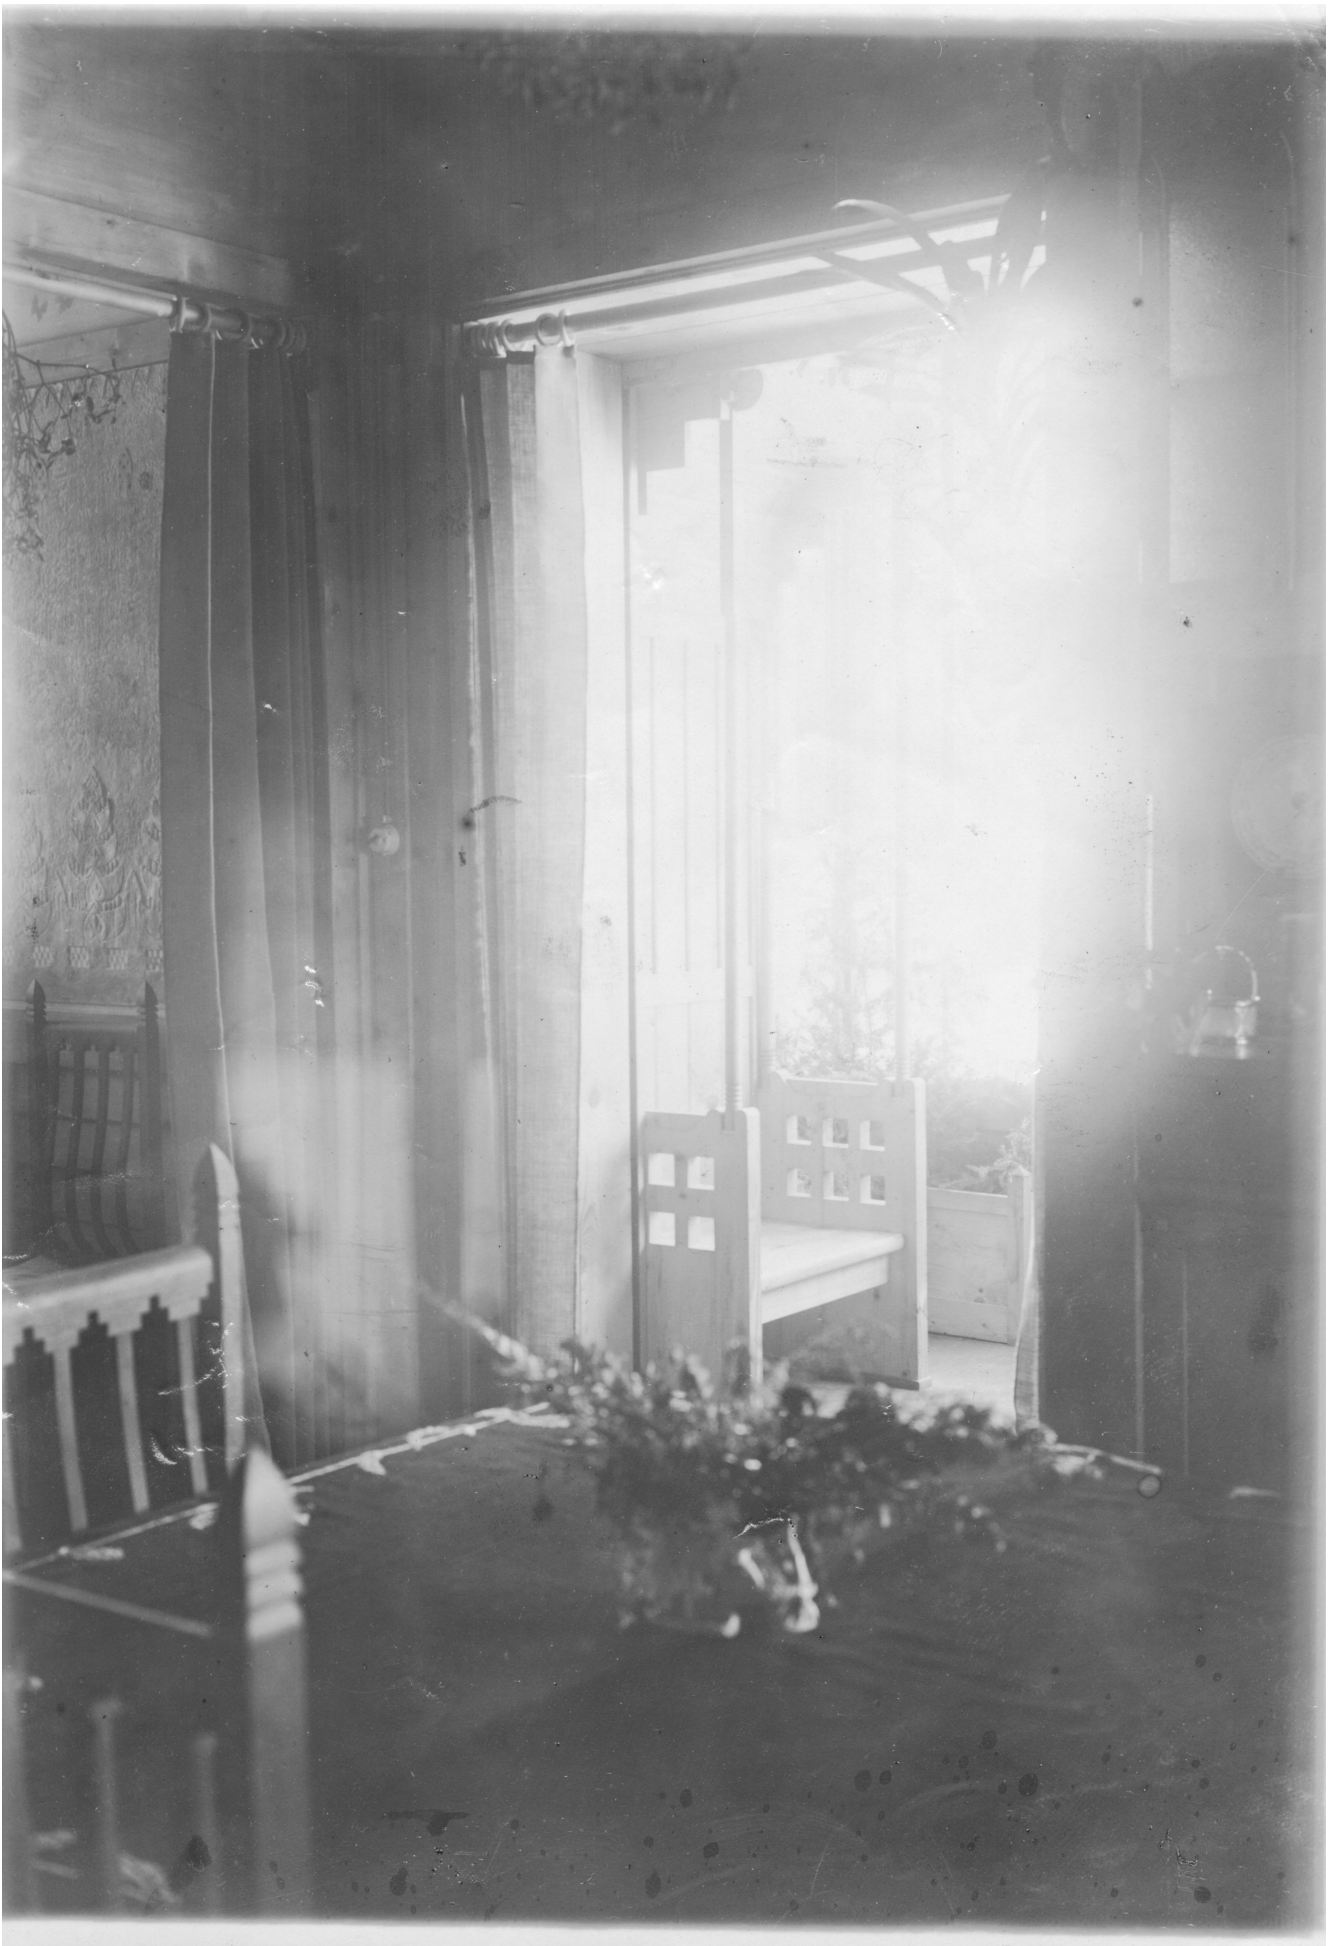
Photographie du salon, vers 1907,
(EAA)

Les décors sculptés quand à eux restent une énigme. Il n'y a dans la Villa Fallet plus aucune trace visible de ces décors sculptés intérieurs. Les formes que laisse entrevoir l'unique image témoin de ces décors montre des motifs aux formes plus organiques que les motifs très géométriques des façades. On y retrouve néanmoins certaines corrélations comme le damier à sa base ou une frise dentelée en partie haute. Ils ornaient les deux tiers inférieur des murs du salon, sous la frise aux papillons dont ils étaient séparés par une poutre en bois qui existe toujours.

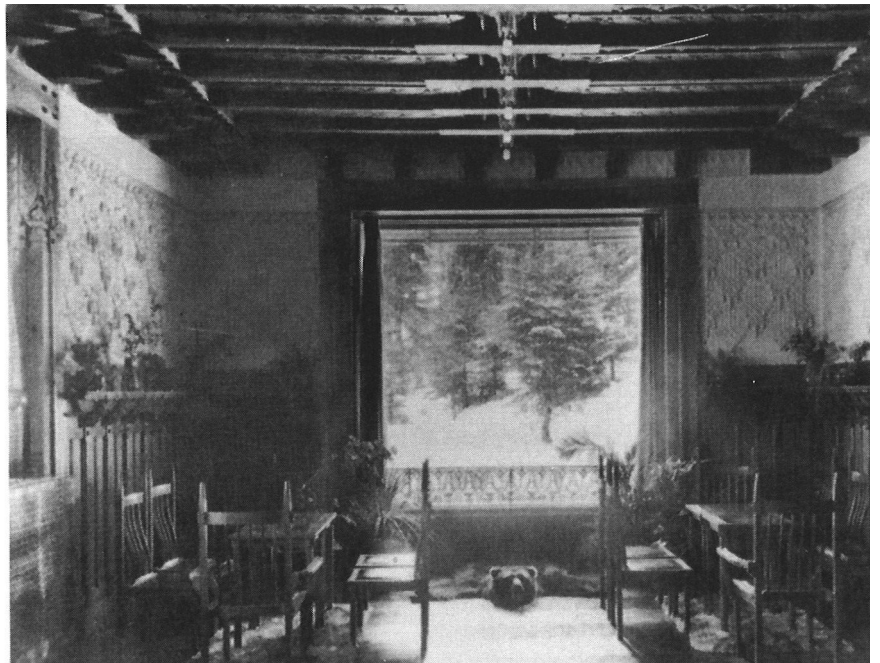
Une piste pour essayer de comprendre et se faire une idée plus précise de la nature de ces motifs est d'observer le salon de musique d'Albert Mathey-Doret qui a été décoré également en 1906 par les élèves du Cours Supérieur de Charles L'Eplattenier de l'École d'Art. Il a malheureusement été détruit en 1963 mais nous avons quelques photographies d'époque qui attestent de nombreuses similarités dans l'ornementation et le dessin du mobilier avec la Villa Fallet. Tout d'abord les chaises sont très similaires à celles de la Villa Fallet. On retrouve également des analogies dans le travail des décors en bois et particulièrement dans le dessin des pommes de pin avec celles qui ornent le buffet. Les murs de ce salon sont couverts de décors minéraux qui reprennent des motifs organiques composés de branches et de pommes de pin. Dans le salon de la Villa Mathey-Doret, ces décors seraient sculptés dans la pierre et il est donc possible que la même technique ait été utilisée à la Villa Fallet. Concernant la couleur, nous n'avons aucune information qui permette d'affirmer quoi que ce soit, il est cependant très plausible que ces décors aient été peints. Les motifs de pomme de pin qui apparaissent au-dessus de la niche semblent en effet être plus foncés que leur fond.

Photographie du salon de musique
de la Villa Mathey-Doret
(Brooks, 1997, p. 86)

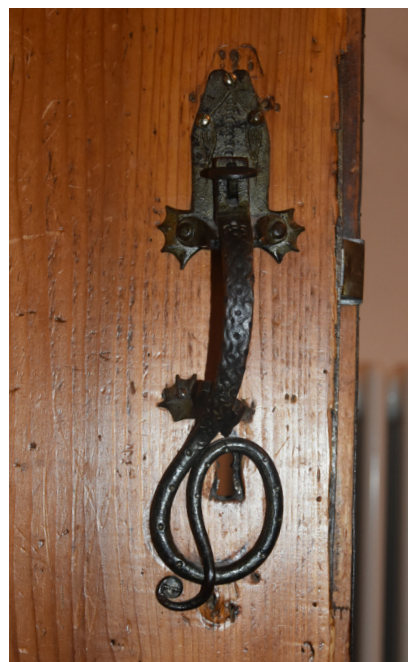
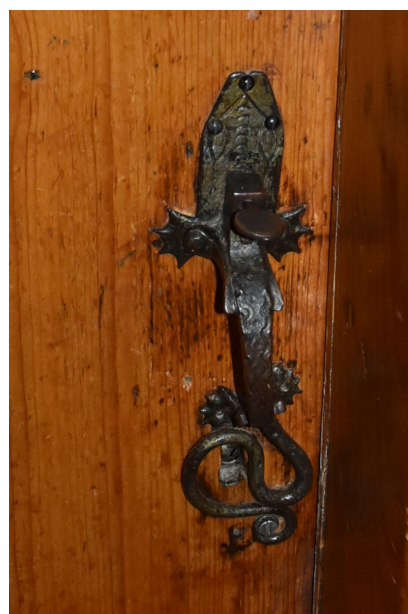
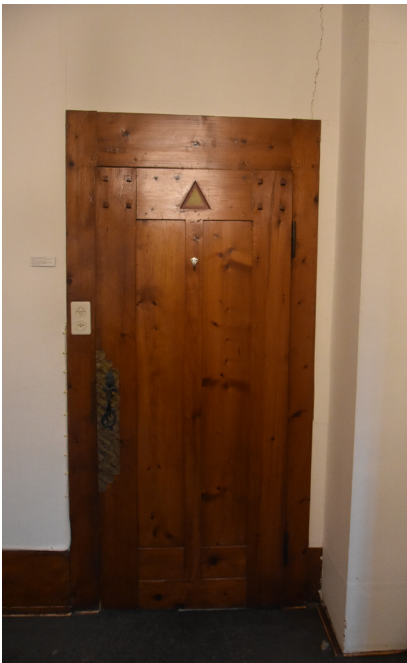
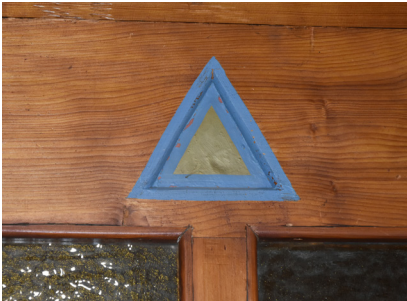
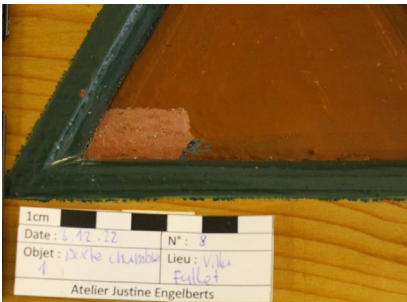
Les portes semblent être parmi les éléments les plus « authentiques » de la maison. Toutes composées selon le même motif, avec deux jeux de quatre cubes en bois aux angles supérieurs et un triangle équilatéral au centre de son montant supérieur. Néanmoins, il y a plusieurs détails qui interpellent assez rapidement en comparant les portes entre-elles.

Tout d'abord une majorité des portes sont en bois verni sur les deux faces, avec les faces verticales des huit cubes peintes en vert sapin brillant, le triangle central rouge vif encadré de vert. Mais sur ces deux éléments peints, on trouve déjà des curiosités. Le liseré vert n'a pas la même épaisseur sur toutes les portes, et certaines portes présentent même des couleurs tout à fait différentes, du bleu (assez proche de celui de la façade), ou de l'or. Sur d'autres, les cubes ne sont pas peints ou ont été retirés. Enfin certaines portes ne présentent pas la même configuration sur les deux faces.

Ensuite, les poignées des portes reprennent la forme d'une salamandre. On retrouve deux morphologies de salamandre dans la maison, certaines poignées sont également soulignées par une plaque d'une sorte de plastique ou de résine aux imprimés évoquant la peau d'un reptile.

En sondant les couches de pigment des portes, on constate que les portes ont été repeintes à plusieurs reprises, mais surtout que le triangle incrusté dans chaque porte, qui, masqué par une épaisse couche de peinture, laissait à croire qu'il était en bois comme le reste de la porte, est en fait en céramique rouge ocre teinté dans la masse et émaillé. Ce détail est d'une part très intéressant, car il est une marque inaltérée du traitement de la couleur sur ces portes et de la teinte juste de cet ocre rouge qui avait en fait été utilisé à de nombreuses reprises dans la maison. D'autre part, il est un clin d'œil amusant dans cette maison principalement faite de bois, quand on sait que Charles-Édouard Jeanneret étudiait pour devenir émailleur de boîte pour montre, c'était donc un technique qu'il maîtrisait.

Photographies de différents détails des portes

Les portes sont richement décorées. Malheureusement, elles ont subi les conséquences du temps. Certaines des décorations se sont détachées ou ont été endommagées, comme les séries de cubes qui ornent la partie supérieure des portes ou encore les poignées en forme de salamandre. La sous-couche plastique qui marque la poignée sur certaines portes a également été affectée.

Cependant, la plupart des éléments décrochés ont été conservés et mis en lieu sur, ils pourront être remis en place et servir de référence pour ceux qui ont été cassés ou perdus.

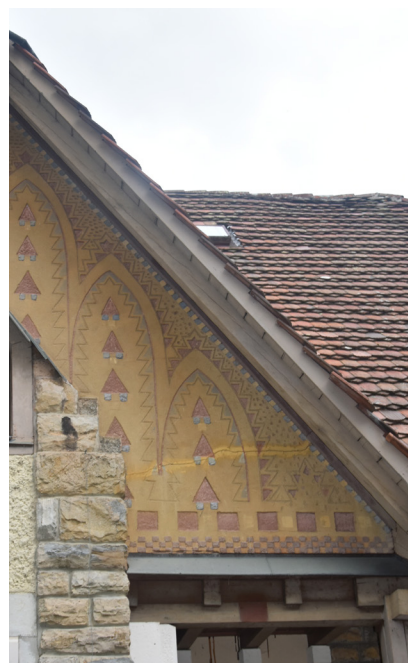
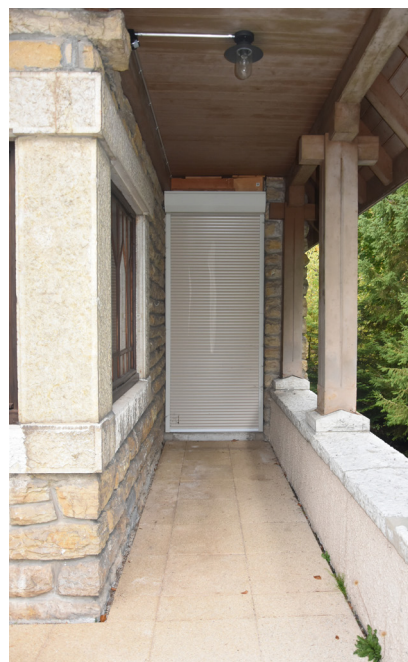
Les façades en elles-mêmes ont assez peu changé depuis la construction. À l'exception de quelques fissures, le *sgraffito* fait partie des éléments les mieux conservés, n'ayant a priori pas été rénové ou modifié. La cause de ces fissures est probablement plus un mouvement du support qu'un problème du stuc (infiltration, gel...). Les fissures ont été colmatées avec un enduit jaune qui, en vieillissant n'a plus du tout la même teinte que l'ocre jaune du *sgraffito*. Le bleu du *sgraffito* a néanmoins subi l'épreuve du temps, les parties protégées du soleil et des intempéries sont encore d'un beau bleu alors que le reste est fortement décoloré.

Aujourd'hui une grande partie des fenêtres et portes vitrées sont habillées de volets roulants blancs très disgracieux. Si la réalisation de ces stores est discutable, il n'en reste pas moins qu'ils ont été installés pour répondre à un besoin, l'exposition de la maison et les simples vitrages des fenêtres devant créer une accumulation de chaleur en période estivale. De plus, sur toutes les fenêtres ont été ajoutés d'épais rideaux, certainement pour se prémunir du froid.

Photographie du *sgraffito* de la façade Sud-Ouest

Photographie du volet roulant de la porte de la cuisine

Il semblerait que le *sgraffito* des façades de la bâtisse n'ait jamais été rénové jusqu'à présent. Bien que généralement en bon état, il présente cependant certaines imperfections. Des fissures sont apparues, et ont été comblées avec un enduit qui n'a pas résisté aux rayons du soleil de la même façon que le stuc original. Aujourd'hui, ces réparations sont nettement visibles et les fissures sont réapparues, ce qui montre que le problème n'a pas été résolu de manière efficace. Il est possible que ces craquelures soient causées par des micro-mouvements du support sur lequel le stuc est appliqué plutôt que par des infiltrations d'eau à travers l'épaisseur du stuc. De plus les pigments les plus exposés au soleil ont fini par décolorer.

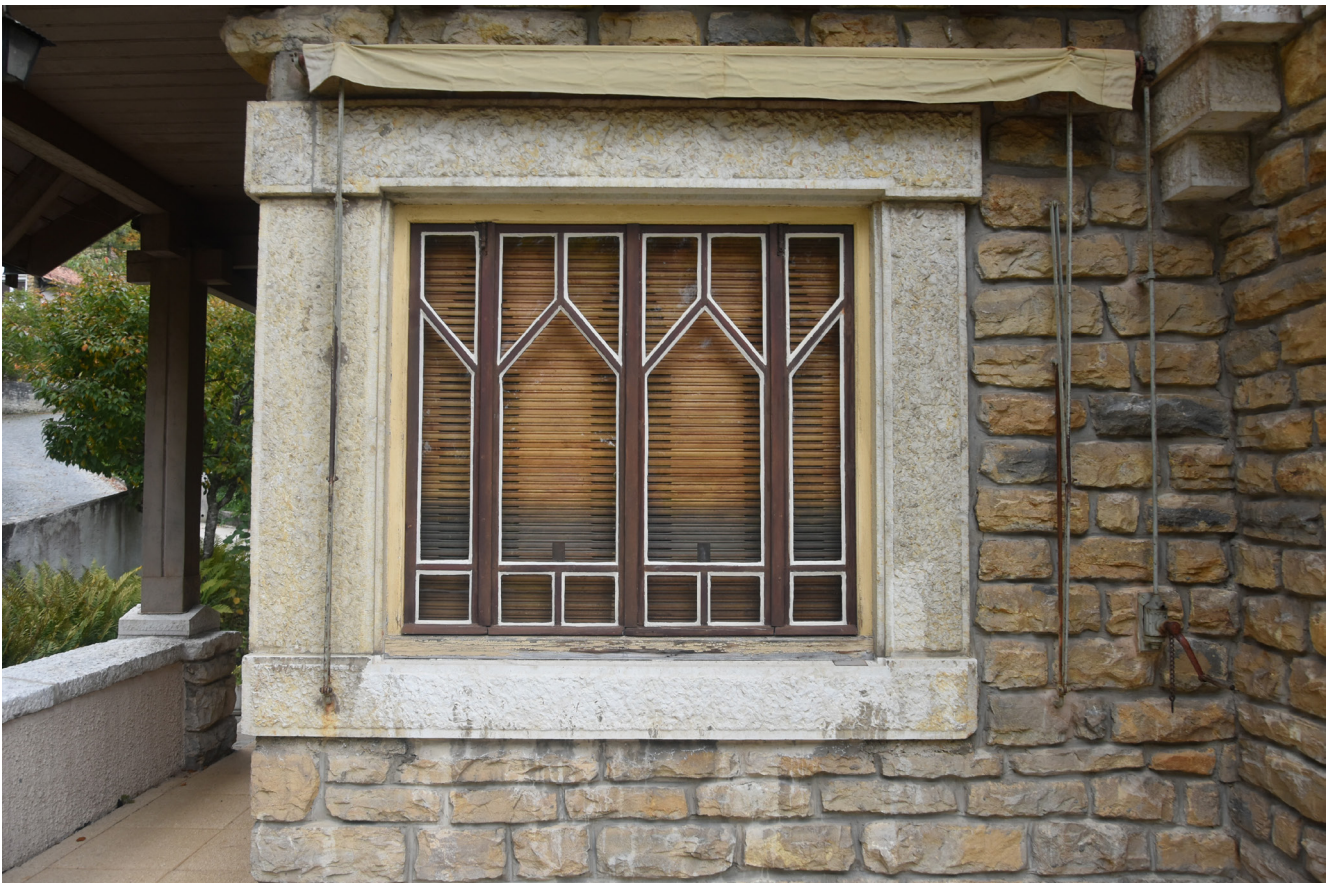
On note également l'ajout d'un store à projection en toile au-dessus de la fenêtre Sud-Ouest du salon. Ce store est antérieur (avant 1957) aux volets roulants et sa qualité est nettement supérieure. On lit sur la ferronnerie de la manivelle l'inscription « *F.G.oepebe* » qui pourrait correspondre soit à la société qui a posé le store, soit à la société qui a fabriqué les éléments métalliques. Ce store est assez abîmé, tant la toile que les ferronneries qui sont assez rouillées.

Photographie de la fenêtre Sud-Ouest de salon, avec store à lame en bois et store à projection en toile

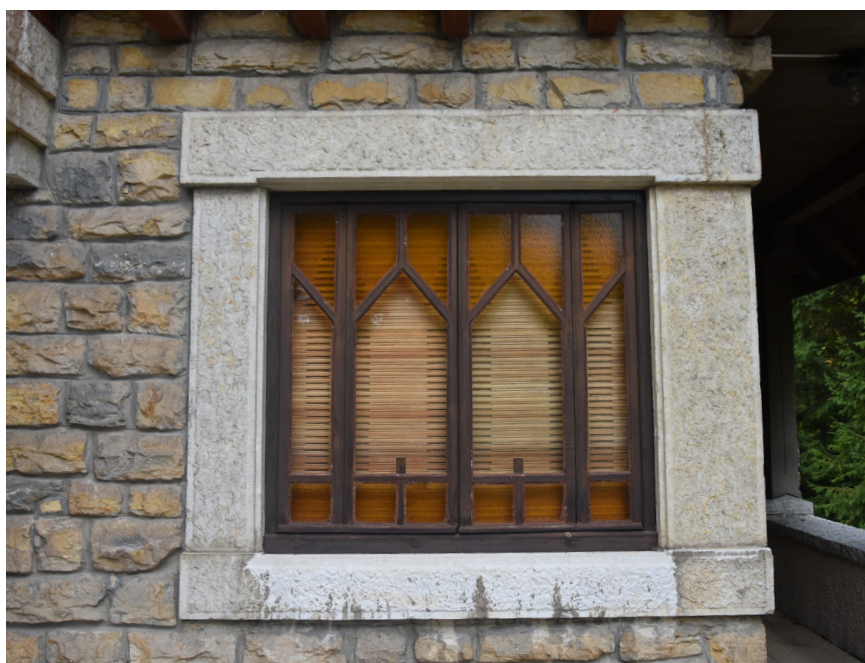
Photographie de la fenêtre Sud-est du salon, store baissé
