VILLA FALLET

ÉTUDE ARCHITECTURALE

ÉTUDE DE LA VILLA FALLET

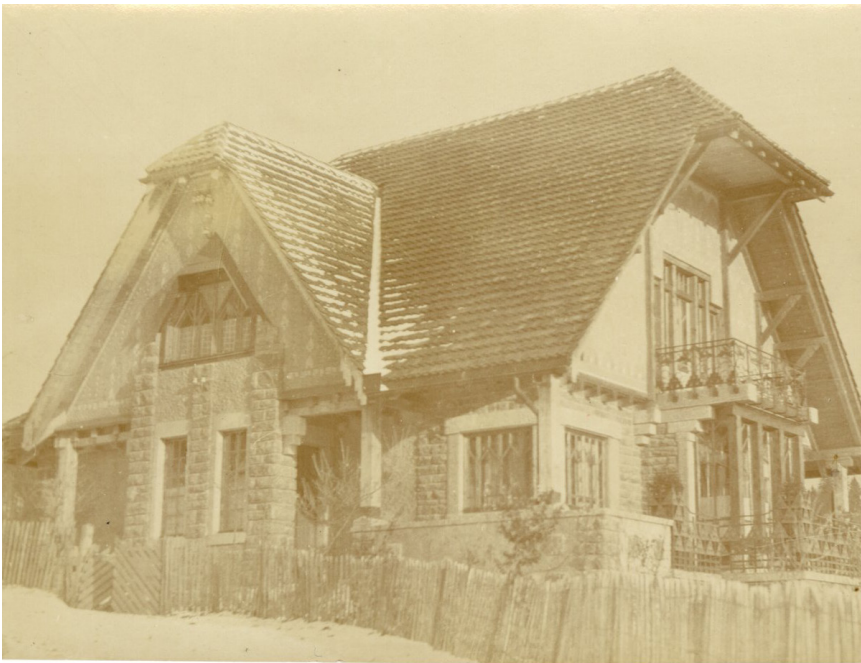
Photographie de la Villa Fallet, Façades Sud-Ouest et Sud-Est, vers 1906 (EAA)

La fenêtre de la chambre de la façade Sud-Ouest (sur rue) est l'une des premières à avoir été modifiée. Le cadre que l'on voit sur l'une des toutes premières photographies de la maison commandée par Jeanneret à ses camarades juste après la livraison, reprenait le dessin en motif de branche que l'on peut toujours voir sur la plupart des fenêtres. Cependant ce cadre disparaît très rapidement des photographies. À l'origine, l'unique baie actuelle était composée de deux baies en arc en mitre et d'un élément plein triangulaire. Elle a probablement été rénovée plusieurs fois depuis. Aujourd'hui cet élément plein a disparu pour donner place à une baie quadripartite.

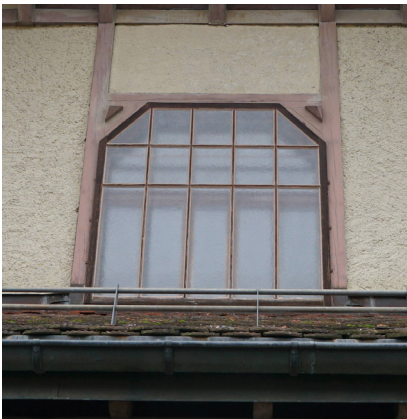
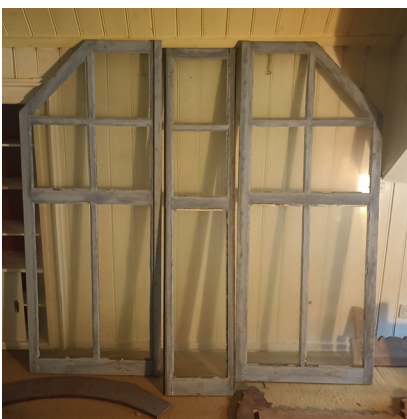
Entreposé dans le grenier, on trouve un cadre de fenêtre extérieur (toutes les fenêtres d'origine étaient composées de deux fenêtres successives) qui correspond à la fenêtre du hall d'escalier (façade Nord-Ouest). Tout d'abord ce cadre de fenêtre ne reprend ni le dessin de l'élévation de Charles-Édouard Jeanneret ni celui de la fenêtre actuelle. Il est cependant possible que cette fenêtre soit celle d'origine (travail de bois et qualité du verre). Ce qui est intrigant sur ce cadre de fenêtre est que la face extérieur des menuiseries sont peintes dans un bleu très similaire à celui du *sgraffito* des façades. On retrouve le même bleu en grattant légèrement à l'extérieur des menuiseries du salon. On pourrait imaginer que les cadres de fenêtres extérieurs étaient peints en bleu, reprenant les teintes des façades, corroborant l'hypothèse du travail des couleurs très cohérent dans l'ensemble de la Villa.

Photographies de la fenêtre du hall d'escalier actuelle et d'une ancienne fenêtre, entreposée dans le grenier

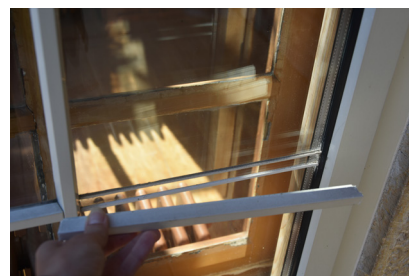
Certaines menuiseries ont été refaites plus récemment pour y intégrer du double vitrage. On les retrouve dans les fenêtres extérieures de la véranda et dans la fenêtre de la seconde chambre de l'étage. Les fenêtres de la chambre ne suivent pas le principe que l'on retrouve sur partout ailleurs des deux fenêtres successives. Il n'y a qu'un seul cadre qui intègre un double vitrage. Dans la véranda, les fenêtres intérieures ont été conservées, celles extérieures ont été changées pour intégrer du double vitrage. Ces menuiseries extérieures sont curieuses car elles intègrent un système d'ouverture (charnières, double montant) mais il est impossible de les ouvrir (pas de poignée ou d'emplacement pour une clef ou autre). Ces menuiseries, très hermétiques, ont d'ailleurs subi des infiltrations d'eau et certains éléments entre les deux fenêtres se décollent ou moisissent. Le motif de branche de sapin en baguettes en bois des autres fenêtres est repris mais il ne sert pas de cadre. Il se présente sous la forme de baguettes en PVC blanches collées à l'extérieur du vitrage. Le motif est simplifié, il n'en reste que la baguette verticale principale et le V supérieur. Ces baguettes en PVC sont aussi plus fines que celles en bois des menuiseries d'origine.

Photographie des menuiseries extérieures de la véranda

Les menuiseries de la véranda sont endommagées. Les joints des cadres intérieurs, probablement d'origine, sont friables et en certains endroits il y a même un espace entre le bois et le verre. Les menuiseries extérieures sont plus récentes mais elles présentent également des problèmes, on peut clairement voir des traces d'humidité entre les deux montants de fenêtres, des morceaux de bois se décollent et il y a un développement de quelque chose qui ressemble à des champignons dans les embrasures. De plus, les menuiseries extérieures récentes sont très étanches et hermétiques, empêchant ainsi la ventilation entre les deux menuiseries. Enfin, les baguettes en PVC qui définissent les branches à l'extérieur se décollent.

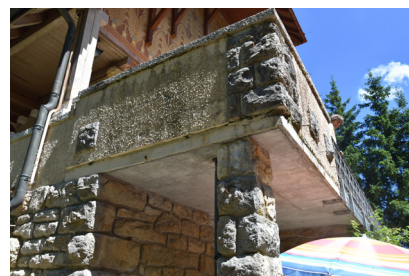
La première extension détonne avec la construction géométrique de la façade. En effet, elle déséquilibre la symétrie volumétrique et ornementale de la façade Sud-Ouest. Mais ce n'est pas que la volumétrie qui est altérée ; certains détails constitutifs de cette terrasse en pâtissent, tout d'abord le dessin du garde-corps qui présentait une géométrie plus fine et intégrait dans la ferronnerie des jardinières à ses angles. Pour le travail de la pierre dans les angles, il semblerait qu'on ait essayé de « faire pareil » en avançant le morceau du muret qui tenait l'angle de la terrasse. Or cet angle était marqué par une excroissance de la pierre qui compose le sous-bassement. Pour réaliser structurellement cette extension, il a fallu ajouter un poteau qui reprend ces moellons en pierre, mais le poteau n'est pas à fleur de l'angle du muret de la terrasse, ce qui rompt cette volonté de continuité entre le soubassement et la terrasse.

La seconde extension avait probablement pour intention de rétablir la symétrie de la façade tout en optimisant les espaces extérieurs. Sa réalisation reprend les codes de la partie Ouest. Le garde-corps a été rénové de nouveau à cette époque reprenant le dessin de l'extension des années soixante mais passant de la couleur ocre rouillé à un gris sidéral mat. Le sol de la terrasse a été refait pour intégrer des dalles sur plots. L'extension du muret à l'Est est faite en parpaings enduits pour ressembler à son altère Ouest. Aujourd'hui cet enduit se détache.

Photographie du détail de l'extension de la terrasse à l'Ouest

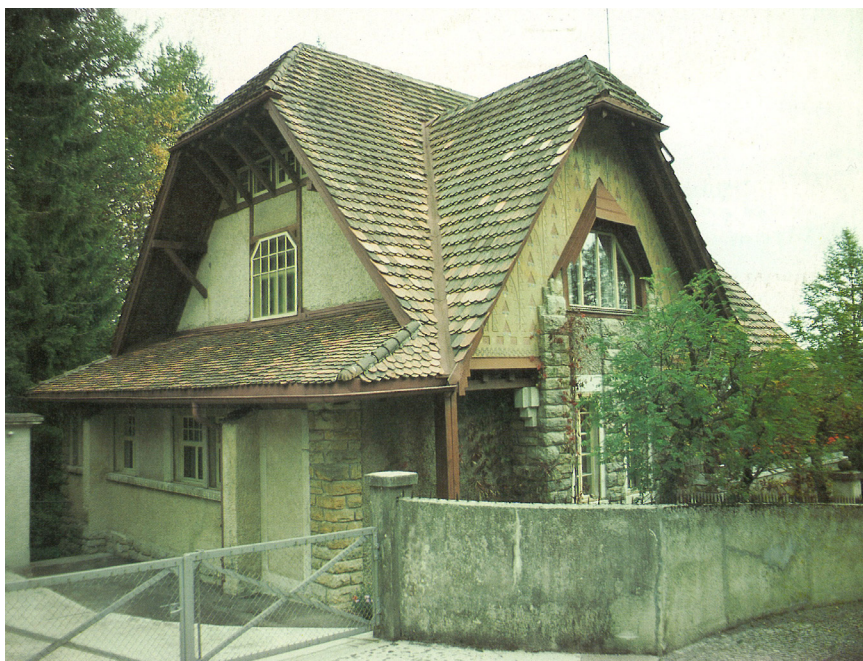
Grâce aux photographies du livre « *Le Corbusier, Early Works by Charles-Édouard Jeanneret-Gris* »¹, qui date de 1987, on constate que les extérieurs de la maison ont été refaits depuis, probablement dans une rénovation globale des extérieures, englobant la peinture des éléments en bois, le colmatage des fissures du *sgraffito*, le changement des éléments métalliques de la toiture et le remplacement de certaines tuiles. Si les photographies sont antérieures à la publication, Madame Sanroma affirme que ce n'est ni son père, ni les propriétaires précédents (M. Schneider) qui auraient fait ces travaux ; ils seraient donc antérieurs à 1949. En croisant d'autres images, notamment grâce au rafraîchissement de la peinture des poteaux en bois de la terrasse dans une teinte plus clair qui s'arrête au rez-de-chaussée, on peut cependant situer cette rénovation entre les deux extensions de la terrasse et avant le rachat de la Villa par la famille Sanroma, soit entre 1968 et 1978.

Photographie de la toiture depuis l'Ouest
(Baker & Gubler, 1987, p. 27)

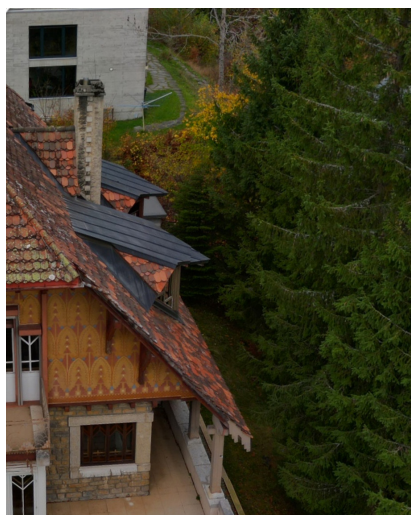
Enfin, les mitres de la cheminée ont été abîmées. Elles ont été cassées, certainement par un événement météorologique ; la cassure n'étant pas nette, cela ne relève pas d'une volonté humaine. On peut néanmoins voir à quoi ressemblait la finition de cette cheminée à l'origine.

Photographie du détail de la cheminée, 2022
(extrait de la vue aérienne de l'entreprise ARCHEOTECH)

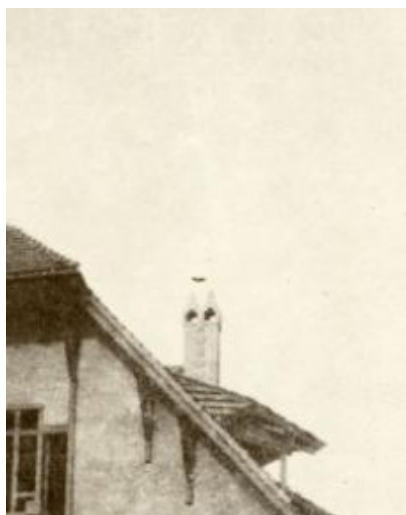
Photographie du détail de la cheminée, 1906
(BdV, LC.108.0734.02)

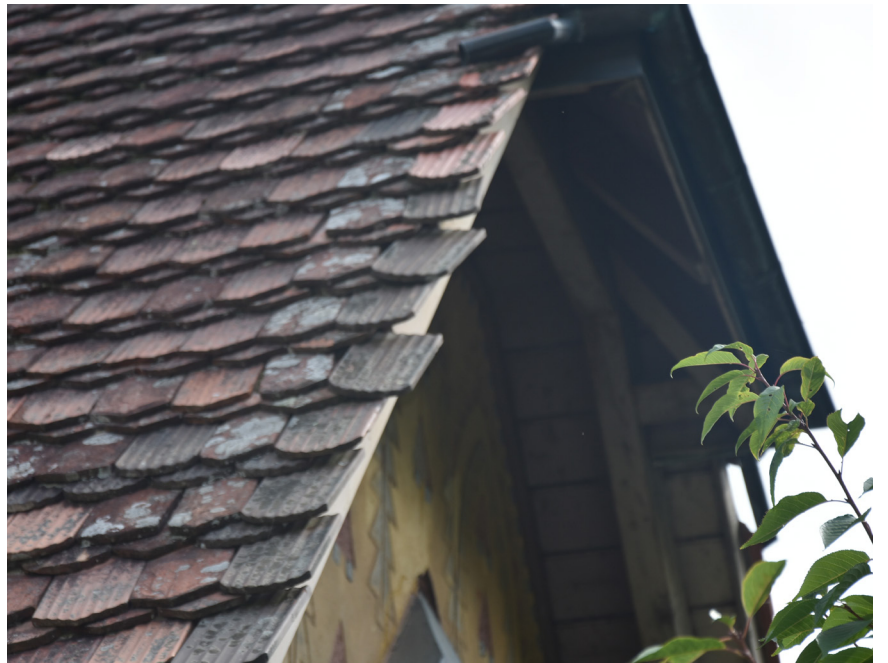
Photographie du bord de la toiture sur la façade Sud-Ouest

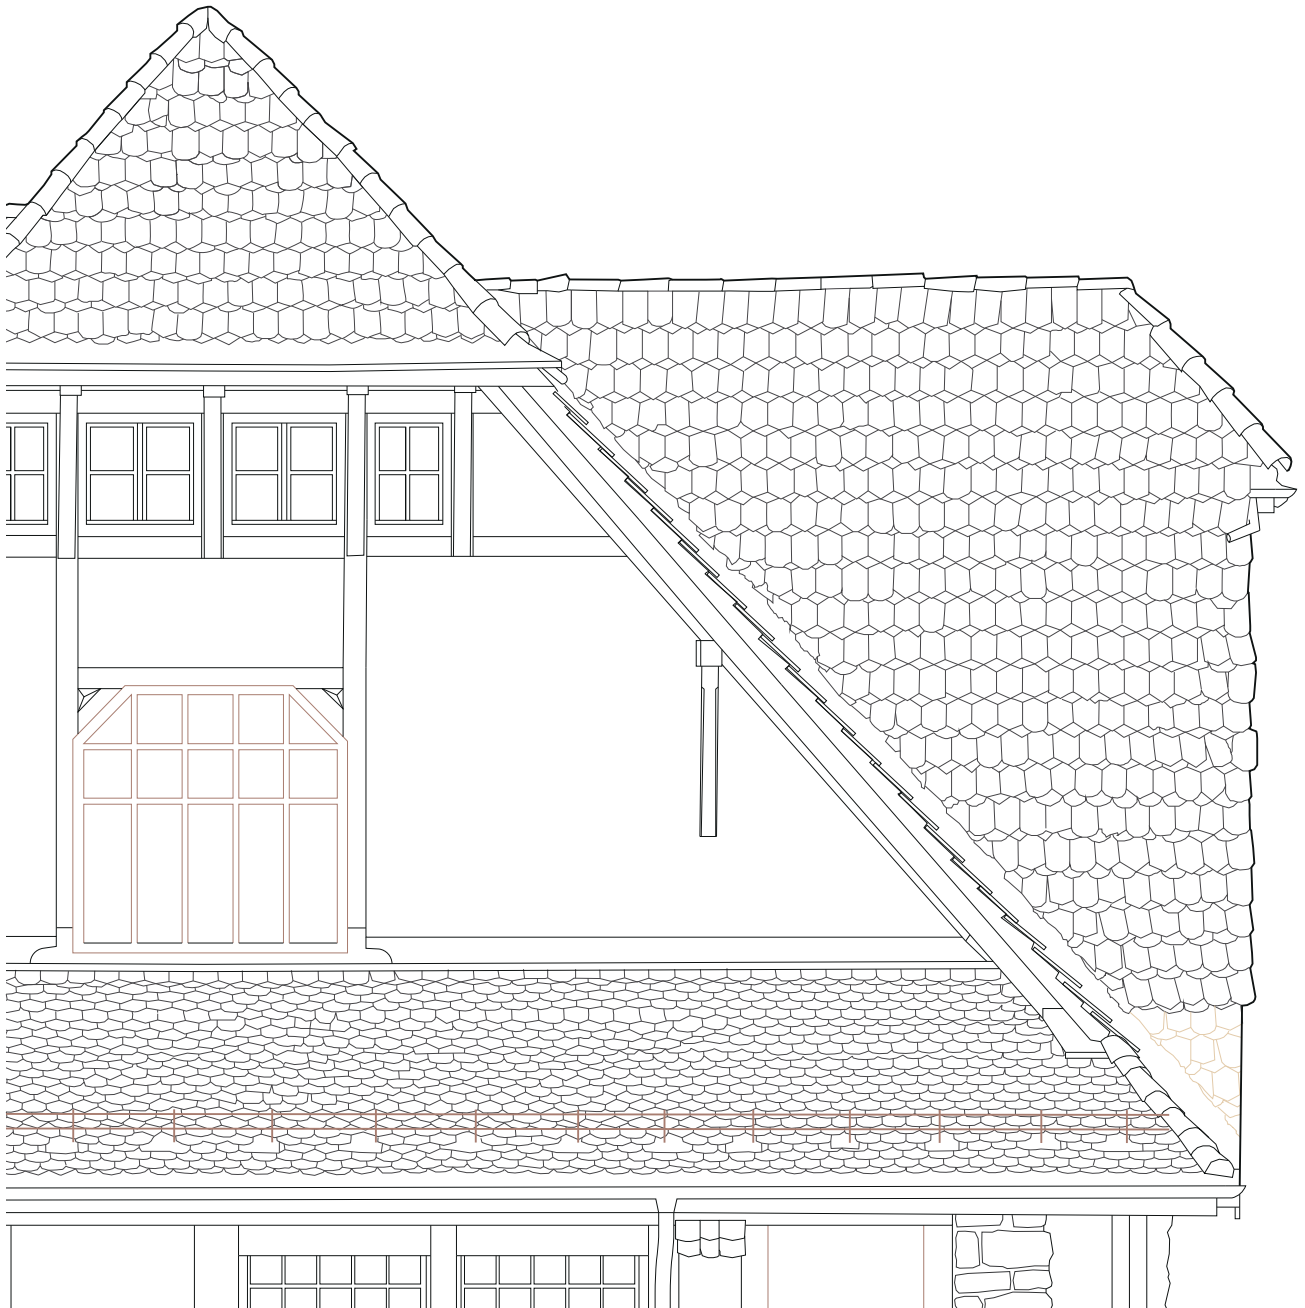
Dessin de la toiture, façade Nord-Ouest, 1:50^{ème}
État actuel

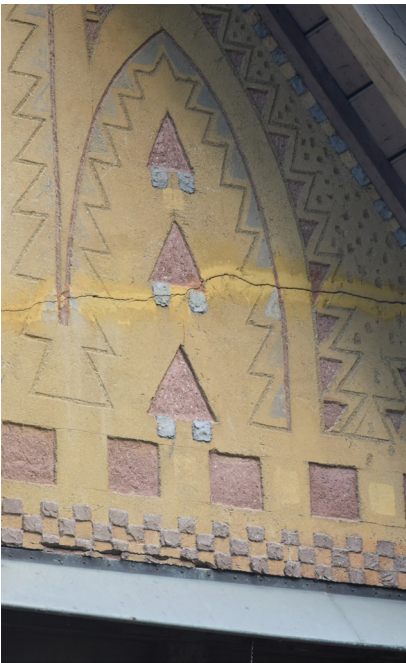
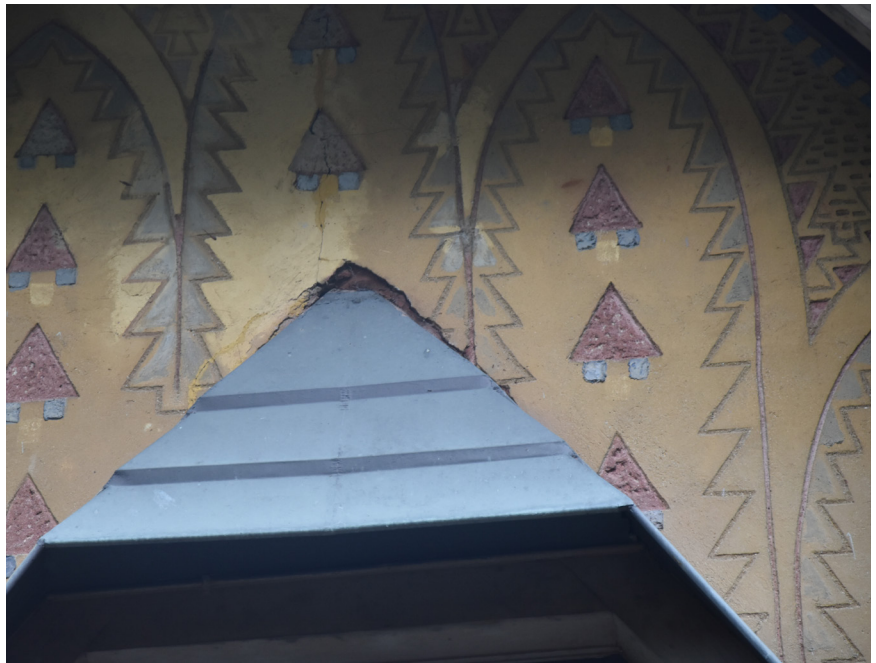
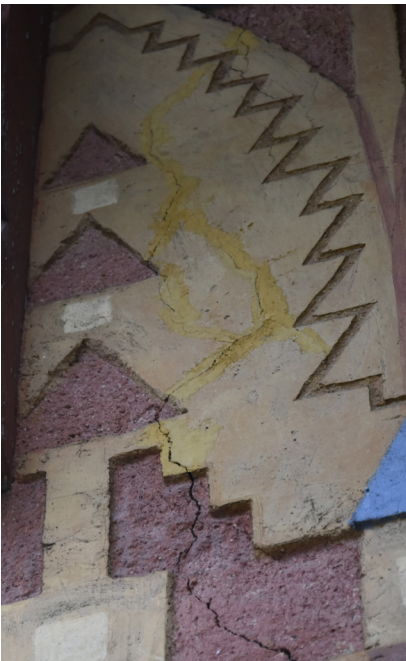
Le sgraffito

Il semblerait que le *sgraffito* des façades de la bâtisse n'ait jamais été rénové jusqu'à présent. Bien que généralement en bon état, il présente cependant certaines imperfections. Des fissures sont apparues, et ont été comblées avec un enduit qui n'a pas résisté aux rayons du soleil de la même façon que le stuc original. Aujourd'hui, ces réparations sont nettement visibles et les fissures sont réapparues, ce qui montre que le problème n'a pas été résolu de manière efficace. Il est possible que ces craquelures soient causées par des micro-mouvements du support sur lequel le stuc est appliqué plutôt que par des infiltrations d'eau à travers l'épaisseur du stuc. De plus les pigments les plus exposés au soleil ont fini par décolorer.

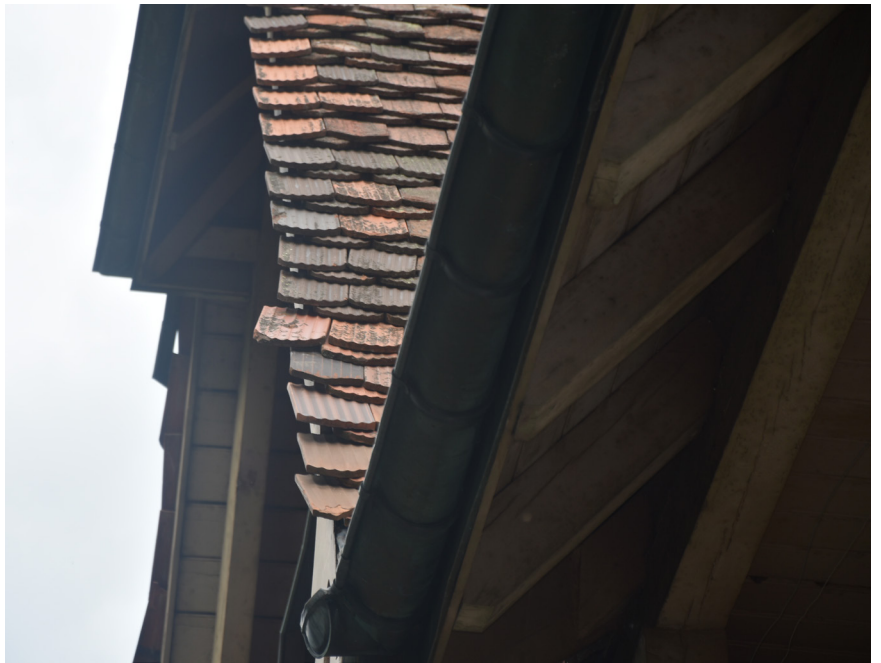
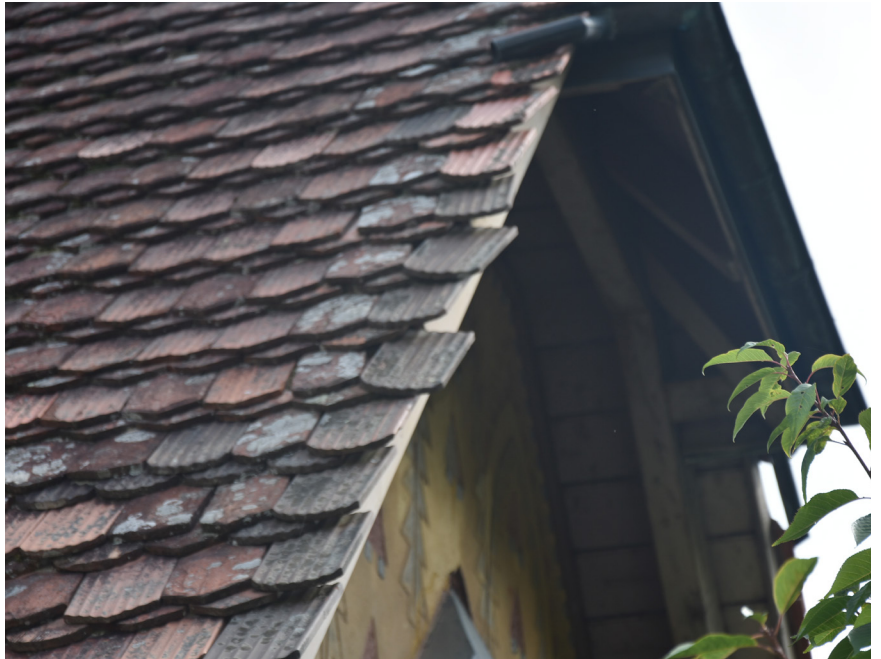
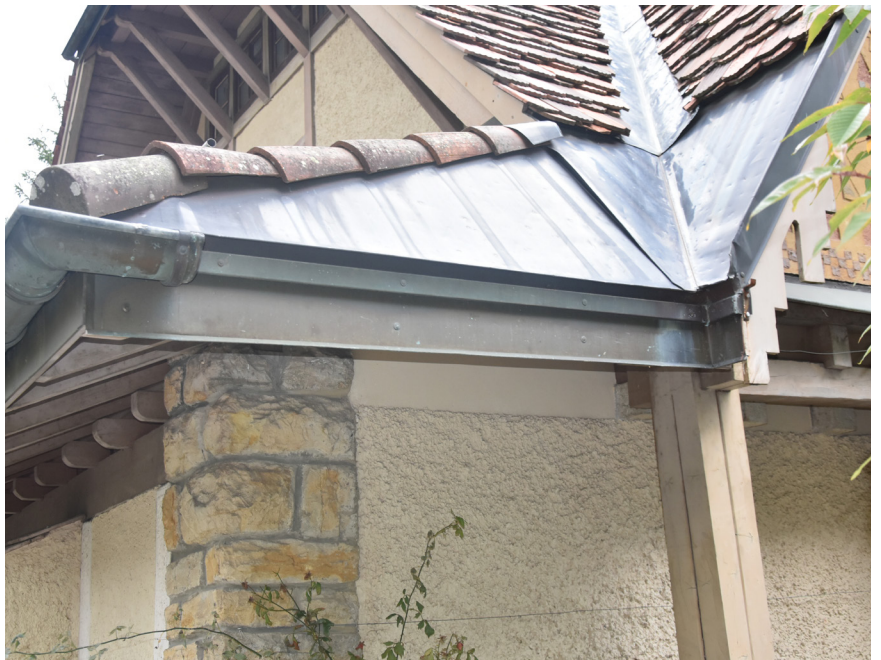
La toiture de la Villa semble être en bon état général et aucune infiltration d'eau n'a été constatée pour le moment. Cependant, des tuiles ont été remplacées à plusieurs reprises, ce qui indique un problème de stabilité de ces éléments. Aujourd'hui, certaines tuiles, en particulier celles situées aux bords des avant-toits, semblent présenter un risque de chute important. L'avant-toit de la façade Sud-Ouest est particulièrement préoccupant car il surplombe le chemin d'accès entre le parking et la porte d'entrée. Il serait extrêmement malheureux qu'une tuile tombe de cette hauteur sur une personne, d'où il est important de régler ce problème de sécurité. Il est essentiel de procéder à une réfection de ces tuiles instables pour éviter tout incident et garantir la sécurité des utilisateurs.

Par ailleurs, l'angle Ouest a été détuilé et remplacé par une couverture métallique mais la gouttière est interrompue. Lorsqu'il pleut, l'accès est compromis par un rideau d'eau et des mousses se développent sur le sol.

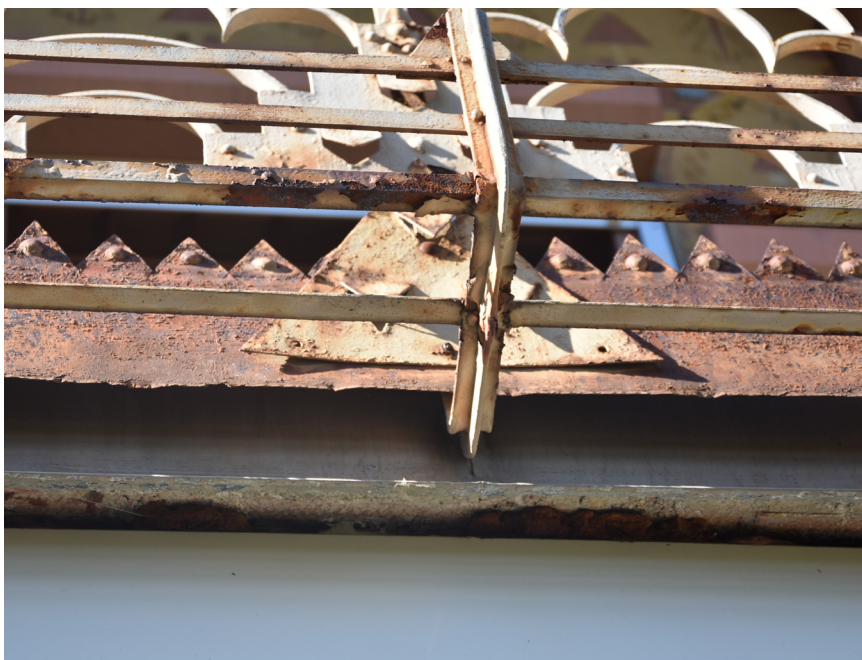
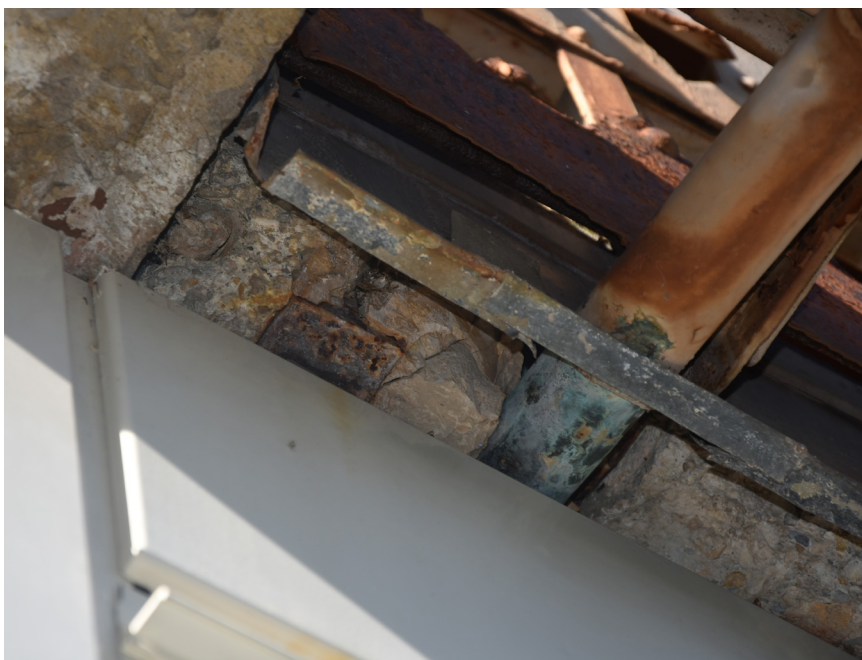
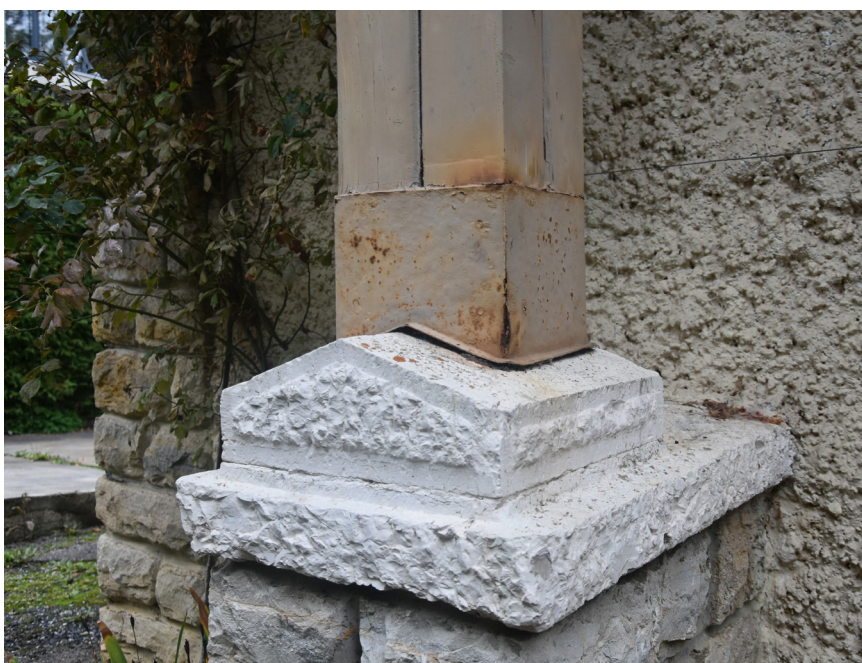
Certains éléments métalliques, comme le garde-corps du balcon, sont d'origine et ont été soumis aux intempéries et aux effets du temps. L'exposition prolongée aux conditions climatiques a eu un impact sur l'état de ces éléments métalliques.

La peinture qui recouvre ces éléments a souvent tendance à s'écailler, ce qui permet à l'humidité de pénétrer à l'intérieur du métal. Lorsque cela arrive, l'oxydation peut se produire, causant une coloration rouillée de la surface du métal. Cette rouille non seulement affecte l'aspect esthétique de la Villa, mais elle peut également causer la dégradation progressive de la solidité des éléments métalliques.

Il est important de noter que ces dommages ne sont pas limités au garde-corps du balcon et peuvent concerner d'autres parties de la Villa. Il est donc important d'entretenir ou de remplacer les éléments métalliques pour préserver l'intégrité du bâtiment.

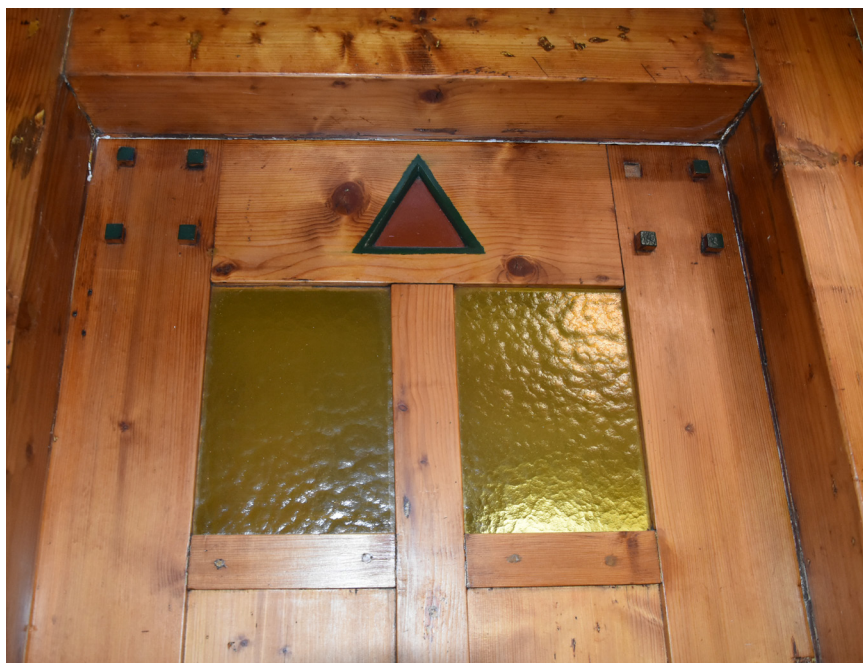
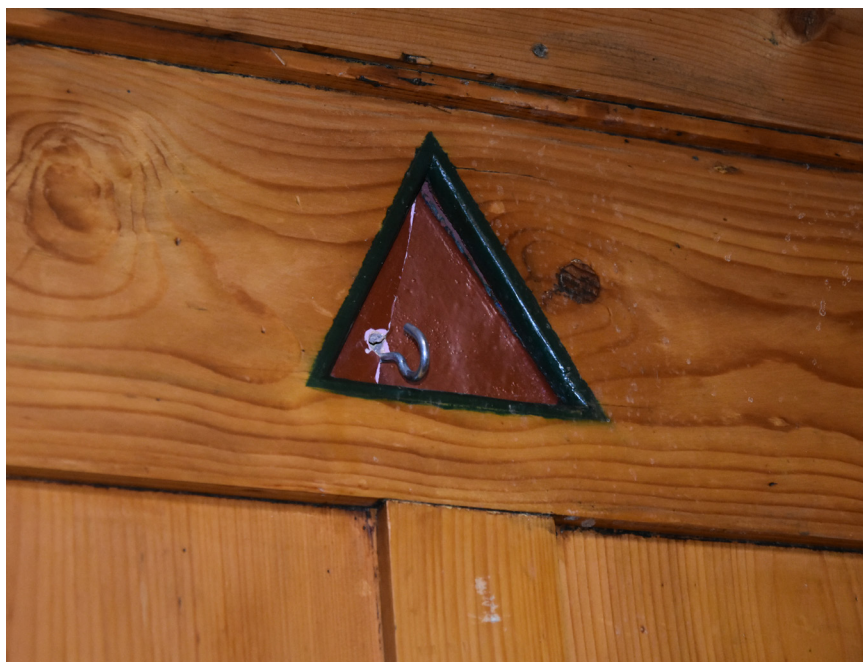
Les portes sont richement décorées. Malheureusement, elles ont subi les conséquences du temps. Certaines des décorations se sont détachées ou ont été endommagées, comme les séries de cubes qui ornent la partie supérieure des portes ou encore les poignées en forme de salamandre. La sous-couche plastique qui marque la poignée sur certaines portes a également été affectée.

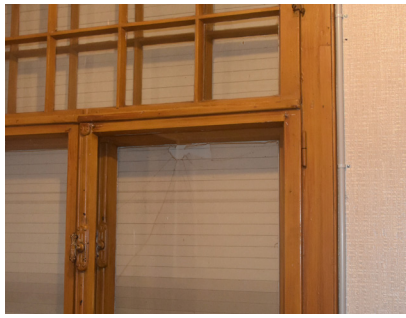
Le verre de la fenêtre extérieure droite de la pièce attenante à la salle de bain est cassée. Tout le battant a été retiré.

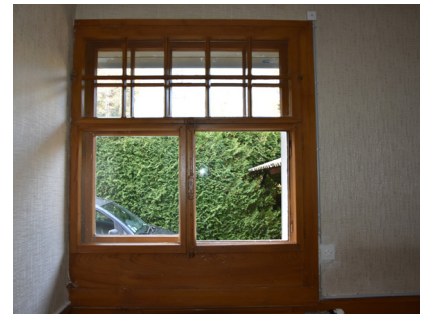
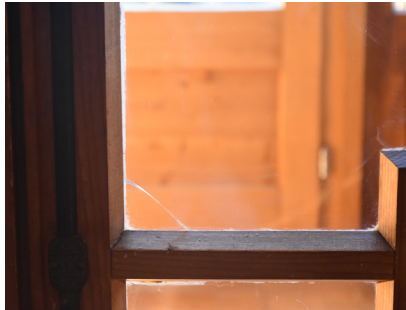
L'un des verres de la porte-fenêtre intérieure du salon est cassé.

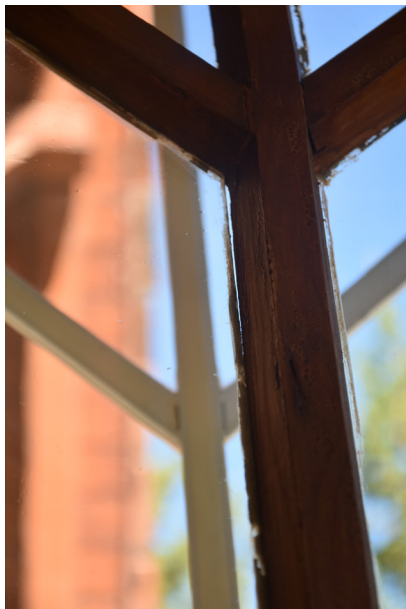
Les joints des menuiseries intérieures des fenêtres de la véranda sont tellement abîmés et effrités que des interstices entre le verre et le bois apparaissent.

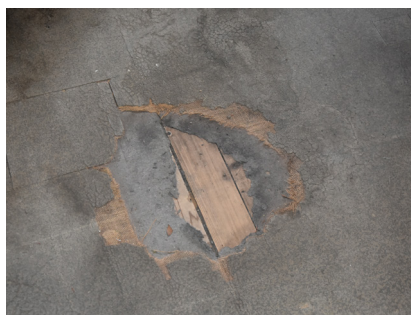
Le linoléum de la première chambre de l'étage est très endommagé, au point où l'usure laisse apparaître le plancher.

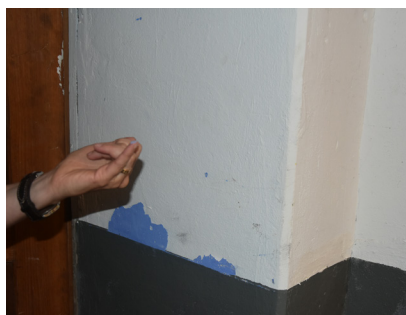
Au sous-sol, la peinture blanche qui habille les murs s'écaille et laisse apparaître un pigment bleu Majorelle surprenant.

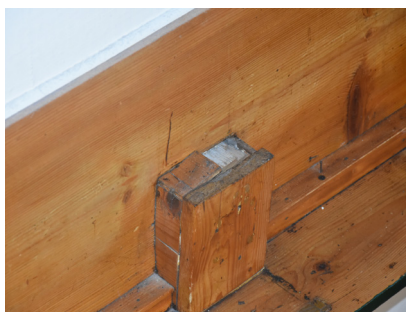
Dans le hall d'escalier, de la peinture bleue puis verte semble avoir été décapée, mais il en reste dans les parties les moins accessibles.

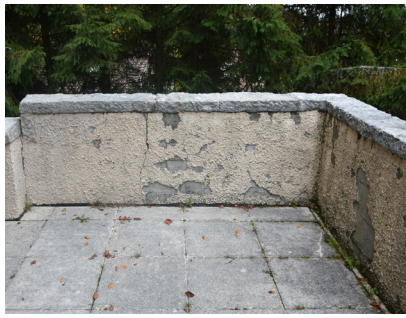
Le muret de l'extension Est de la terrasse est en parpaings enduit. Cet enduis s'effrite.

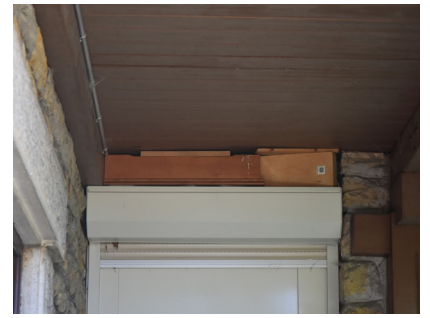
Bricolage au-dessus du caisson de store de la porte de la cuisine.

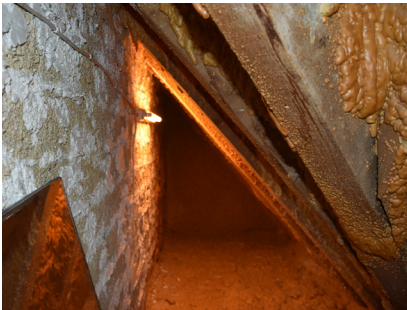
Une mousse isolante a été ajoutée dans le réduit de la troisième chambre à l'étage. Cette mousse a coulé, traversant le plancher, pour faire des traces au rez, sur la façade devant la porte d'entrée

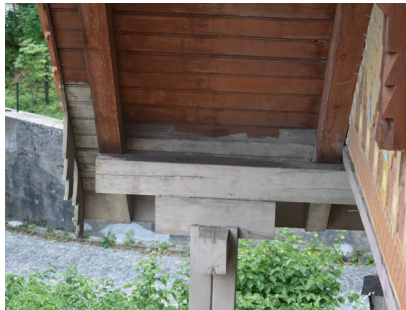
À l'extérieur, les éléments en bois de la charpente ont été peints en brun clair sur la partie inférieure, alors que la partie supérieure est restée dans une teinte plus brun rouge, plus cohérente.

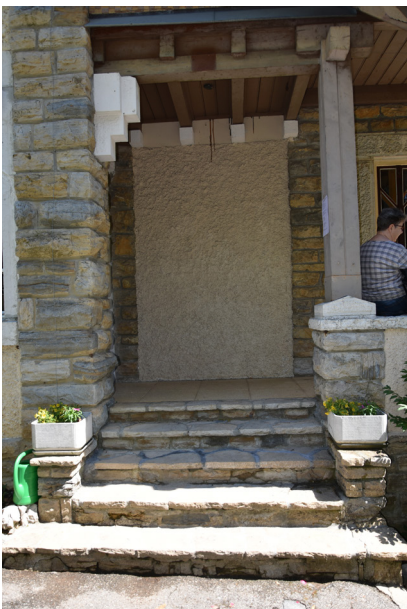
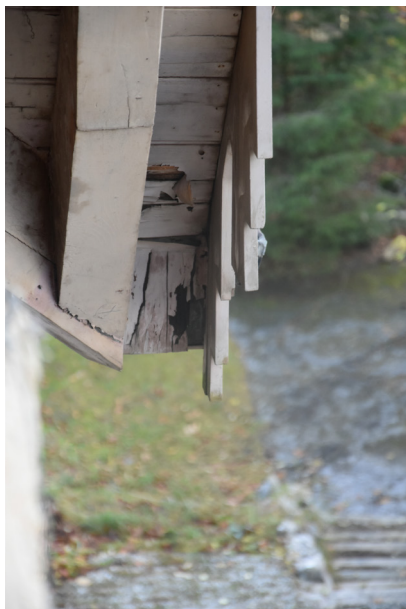
Des éléments de la charpente montrent des traces d'humidité.

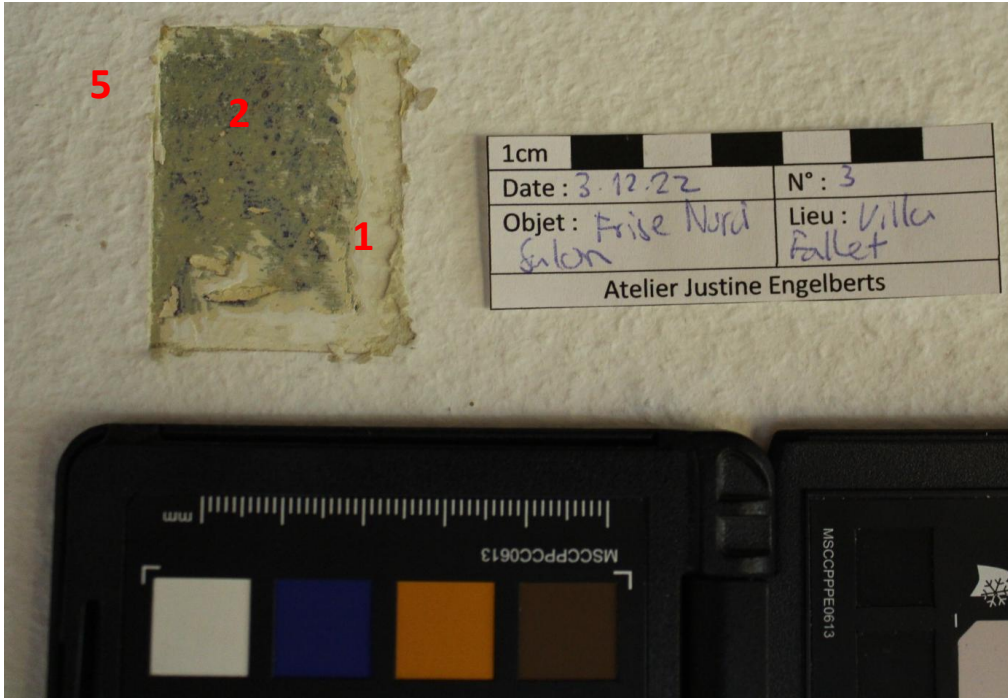
Sondage n°3	Localisation : Frise nord
Photographie

Observations : La frise présente une couche de plâtre (1) appliquée sur du bois (S). Le plâtre a été peint d'abord avec un gris foncé (2), puis une couche « coquille d'œuf » (3), une quatrième couche couleur crème (4) et enfin le tout est recouvert avec un papier peint texturant peint en blanc (5). Ces 5 couches sont visibles sur les trois stratigraphies

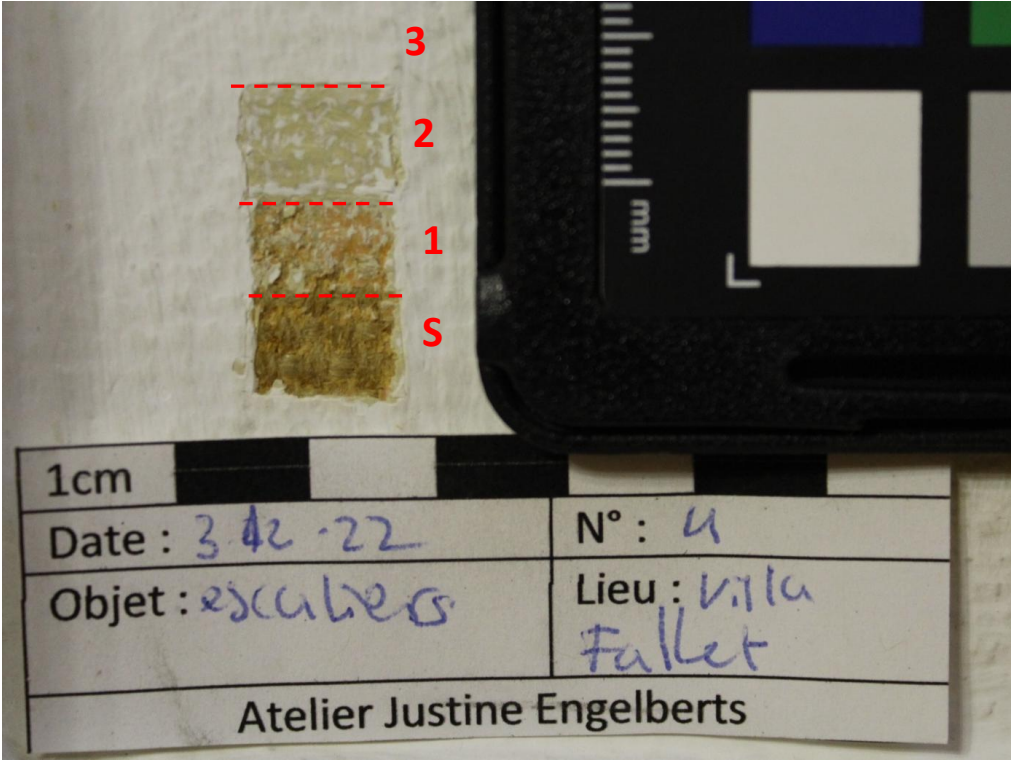
Sondage n°4	Localisation : Cage d'escalier, à l'angle
Photographie

1cm	
Date : 3/12/22	N° : 4
Objet : escaliers	Lieu : Villa Fallet
Atelier Justine Engelberts	
Observations : La stratigraphie a été réalisée sur une des parois à l'angle des escaliers, entre le rez-de-chaussée et le premier étage. Ces parois sont composées de caissons encadrés de bois vernis. Chaque caisson est recouvert d'une toile grossière de jute (S). La première couche colorée est de couleur brique (1), puis elle a été recouverte d'une couche couleur crème (2) et enfin d'une peinture blanche (3).

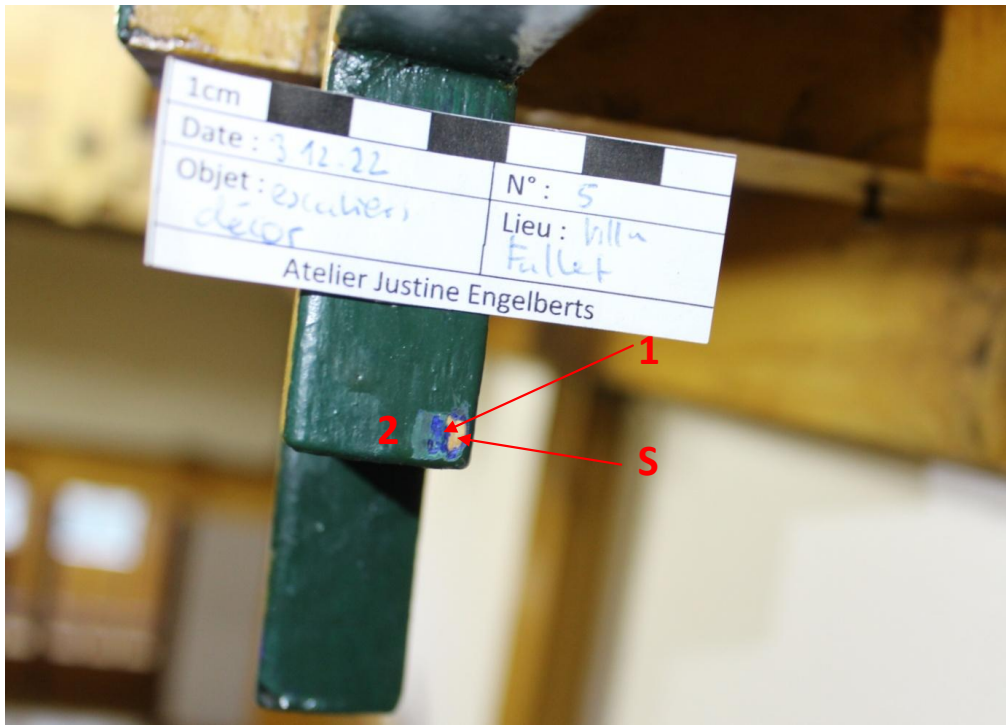
Observations : le décors « sapin » présente actuellement des touches de couleur verte (2), surtout localisée sur les tranches. Précédemment, ces tranches étaient peintes en bleu (1) le tout sur un support en bois (S).

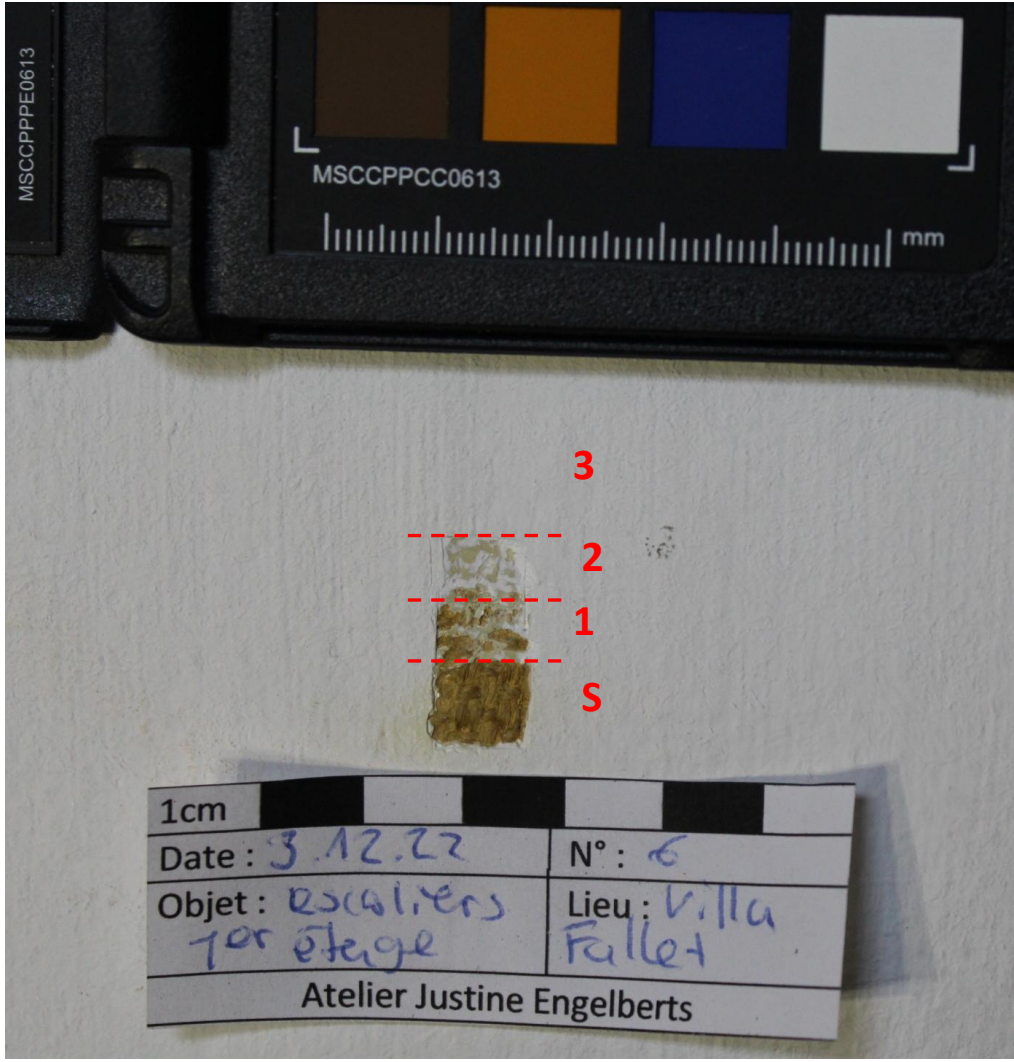
Sondage n°6	Localisation : couloir, à droite de la chambre 2
Photographie

<p>1cm Date : 3.12.22 N° : 6 Objet : escaliers 1er étage Lieu : Villa Fallet Atelier Justine Engelberts</p>	
Observations : le couloir est composé de caissons encadrés de bois. Ces parois sont composées de caissons encadrés de bois vernis. Chaque caisson est recouvert d'une toile grossière de jute (S). La première couche colorée est de couleur brique (1), puis elle a été recouverte d'une couche couleur crème (2) et enfin d'une peinture blanche (3).

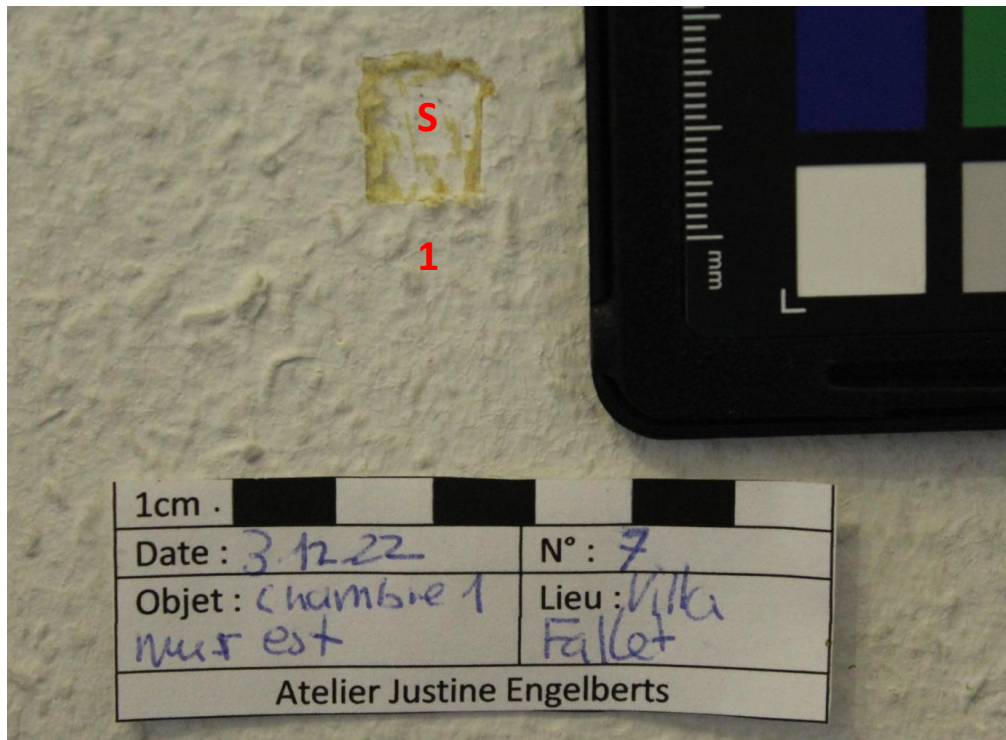
Observations : le papier peint texturé (1) est appliqué directement sur une couche de plâtre (2).

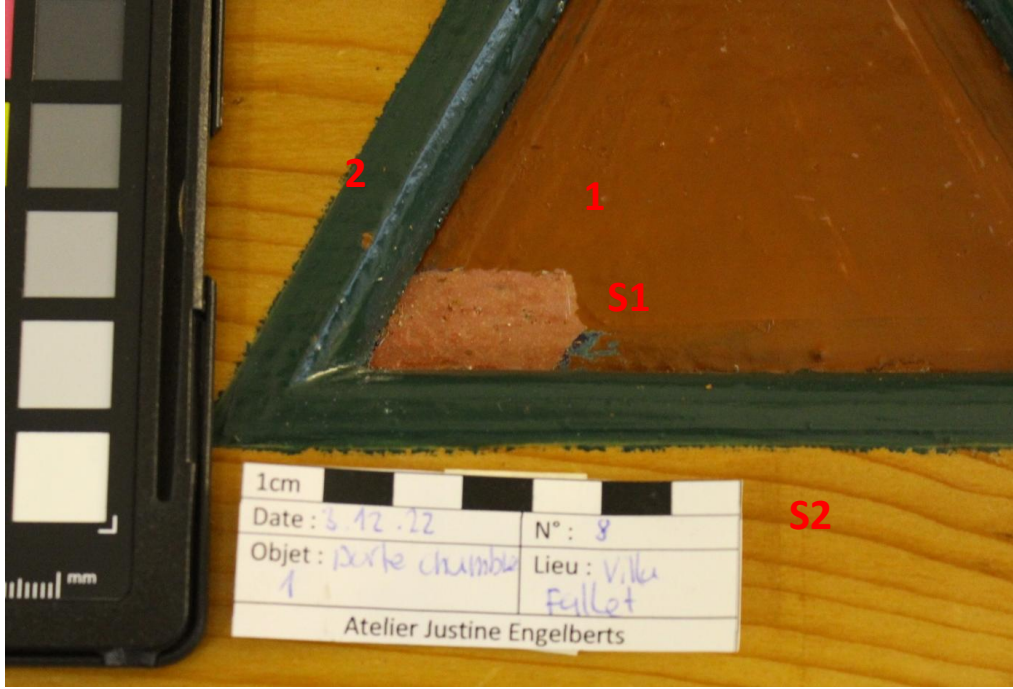
Sondage n°8	Localisation : porte chambre 1
Photographie :

<p>Observations : La porte de la chambre 1 comporte un triangle placé en hauteur et visible des deux cotés de la porte. Actuellement, il est peint avec une peinture couleur brique foncée (1) et entouré d'une couche de vert (2) d'environ un centimètre de large. En retirant la couche (1), on s'aperçoit que le support est une céramique teintée dans la masse de couleur brique. (S1). En retirant la couche (2), celle-ci laisse apparaître du bleu (pas visible sur la photographie) puis le bois (S2). La céramique est traversant.</p>
