Das $M_w=6.3$ Erdbeben von L'Aquila am 6. April 2009

Bericht der SGEB-Erkundungsmission vom 15. – 18. April 2009

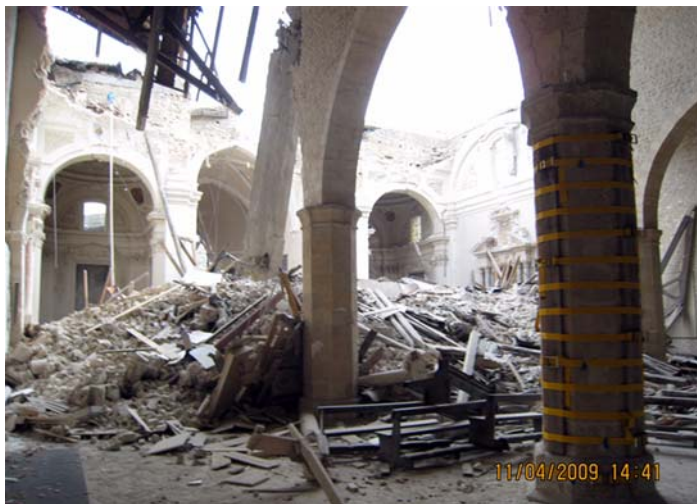
Bild 3.1: Eingestürzte Decke der Kirche Santa Maria di Collemaggio in L'Aquila (Web)

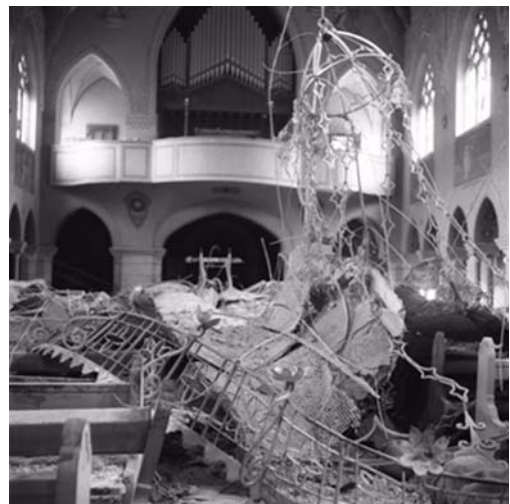
Bild 3.2: Eingestürzte Decke der Kirche von Chippis beim Erdbeben von 1946 (Keystone)

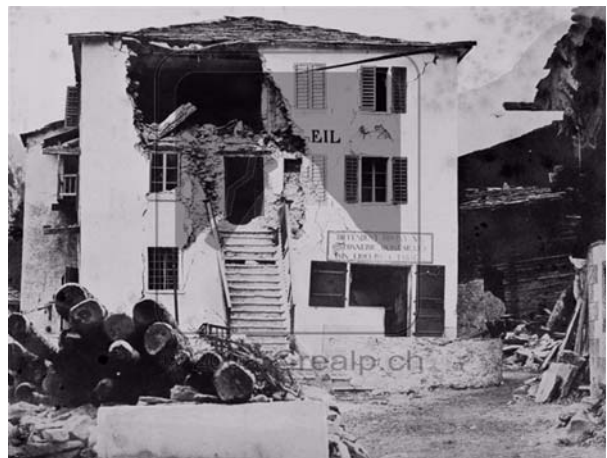
Bild 3.4: Schäden an einem Mauerwerksgebäude von Visp infolge des Erdbebens von 1855 (CREALP)

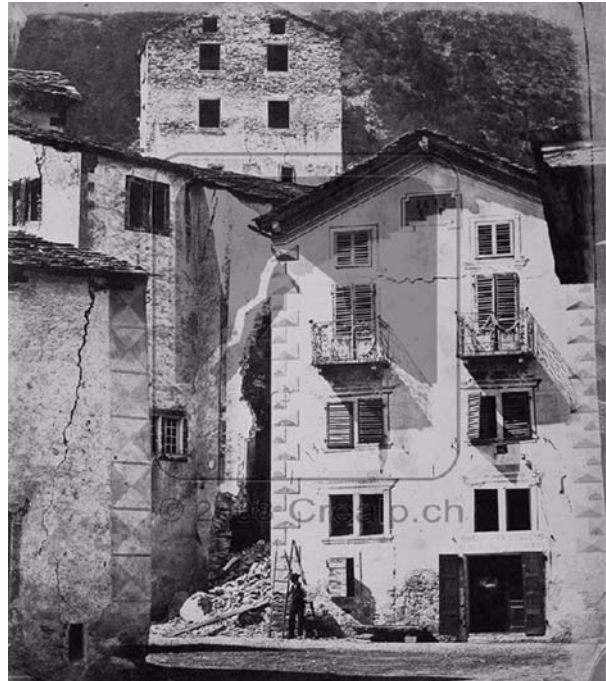
Bild 3.6: Schäden an einem Gebäude von Visp aus Bruchsteinmauerwerk mit Eckpfeilern aus behauenen Natursteinblöcken infolge des Erdbebens von 1855 (CREALP)

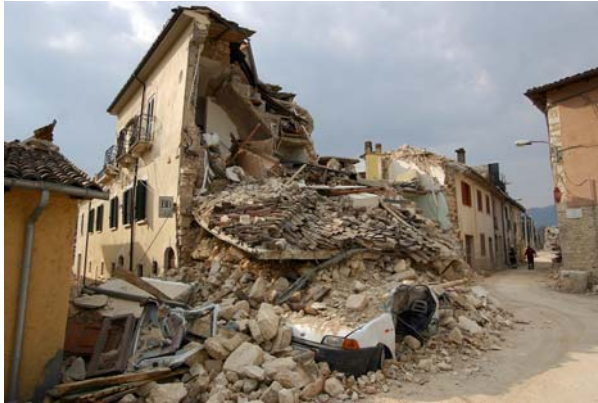
Bild 3.15: Typische Gebäude von Onna, die ein sehr unterschiedliches Erdbebenverhalten hatten (AD0013)

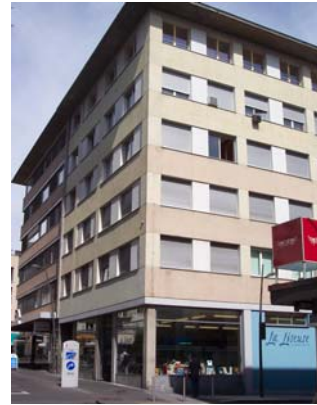
Bild 3.28: Wohnbau im Stadtzentrum von Sion mit soft-storey Gefährdung (XMI)

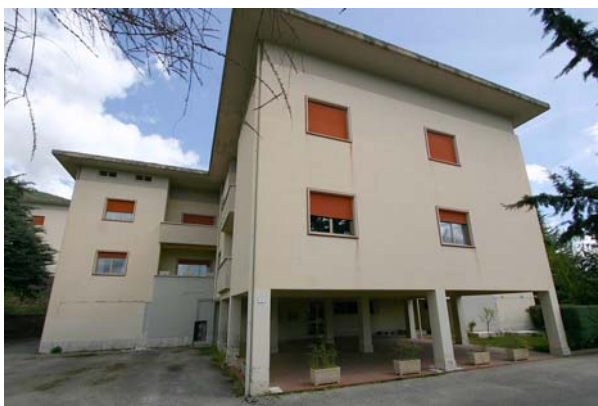
Zwischen L'Aquila und dem Wallis finden sich weiterhin gewisse Ähnlichkeiten hinsichtlich der Ausbildung der Erdgeschosse. An beiden Orten werden oft sehr offene Räumlichkeiten vorgesehen, um eine optimale Nutzung als Ladenlokale oder Abstellplätze für Fahrzeuge zu gewährleisten. Es entstehen somit Tragwerke, die wegen potentieller "soft-storey"-Effekten eine grosse Verletzbarkeit aufweisen. Einige davon haben sich während des Erdbebens relativ gut verhalten mit nur beschränkten Schäden an den Mauerwerksausfachungen (siehe Bilder 3.25, 3.27 und 3.29) während andere eingestürzt sind (siehe Abschnitt 5.1.1).

Bild 3.29: Wohnbau nord-westlich des Stadtzentrums von L'Aquila (AD0225, siehe Abschnitt 5.1.1)

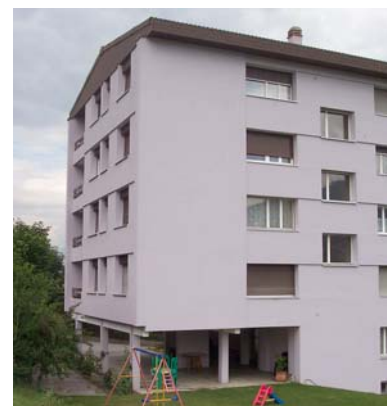
Bild 3.30: Wohnbau in einem Walliser Dorf mit soft-storey Gefährdung (XMI)

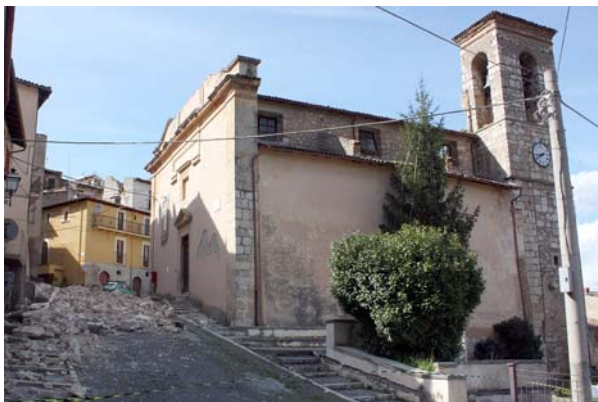
Im Wallis wie in den Abruzzen finden sich typischerweise mehrere Kirchen in jeder Stadt und in jedem Dorf. Ein Grossteil der Bauwerke hat eine ähnliche Geometrie, charakterisiert durch eine markante Giebelwand. Diese weist eine hohe seismische Verletzbarkeit auf, wie die Schadensbilder in den Abruzzen bestätigt haben (siehe zum Beispiel die Kirche von Casentino im Bild 3.31).

Bild 3.31: Kirche von Casentino (XMI_2563_1)

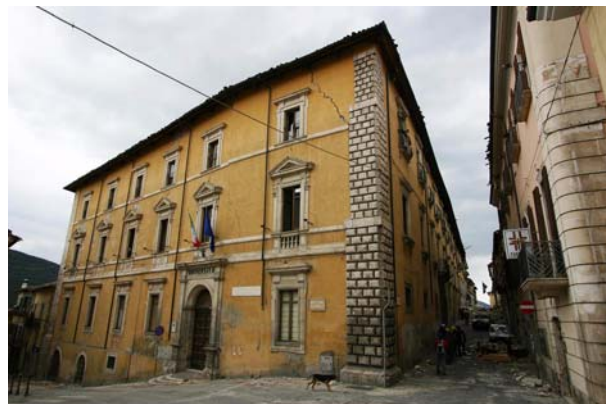
Bild 4.2: Palast aus Bruchsteinmauerwerk mit Eckpfeilern aus behauenen Steinen im Stadtzentrum von L'Aquila (AD0460)

Das Verhalten von Bruchsteinmauerwerksgebäuden wurde massgeblich davon beeinflusst, ob gut verankerte Zugelemente vorhanden waren. Die Verletzlichkeit von Gebäuden ohne Zugelemente war erheblich höher als diejenige von Gebäuden mit Zugelementen. Da die Festigkeit von Bruchsteinmauerwerk klein ist, haben Bruchsteinmauerwerksgebäude i. d. R. sehr dicke Mauern, die gleichzeitig der thermischen Isolierung dienen. Die Kombination von grosser Masse mit kleiner Festigkeit macht Gebäude aus Bruchsteinmauerwerk sehr anfällig für Versagen aus der Ebene, wenn die Wände nicht durch Zugelemente zurückgehalten werden. Häufig hatte das Versagen einiger Wände aus der Ebene zur Folge, dass das gesamte oder ein Teil des Tragwerks einstürzte. Typische Versagensarten von Gebäuden ohne Zugelemente sind in den Bildern 4.1, 4.2 und 4.7 bis 4.10 dargestellt. Das Gebäude im Bild 4.1 zeigt das für unbewehrte Mauerwerksgebäude typische Rissbild mit sich kreuzenden Diagonalen. Sichtbar sind auch die grossen Risse unterhalb der Dachstruktur, die die Integrität des Gebäudes erheblich gefährden und auf die fehlenden Zugelemente zurückzuführen sind. Zugelemente hätten vermutlich nicht die Diagonalrisse verhindern können, jedoch wäre das Gebäude auf der Höhe der Zugelemente zusammengehalten worden und die Rissbreiten wären beschränkt worden. Ein Versagensmechanismus aus der Ebene infolge fehlender Zugelemente ist auch sehr deutlich an dem Palast in den Bildern 4.7 und 4.8 zu sehen: Da das Mauerwerk keine Zugkräfte aufnehmen kann, versagt die Wand an der Ecke, wo sie die Kräfte infolge der Beschleunigungen aus der Ebene der orthogonalen Wand zurückhalten müsste. Werden anstatt Bruchsteinmauerwerk behauene Steine für die Eckpfeiler verwendet (Bild 4.2), wird das Verhalten verbessert. Mauerwerk aus behauenen Steinen hat grössere Festigkeiten, da die Steine sich verzahnen können. Das Verzahnen verhindert auch, dass der Eckpfeiler einfach durchgetrennt werden kann. Im Bruchsteinmauerwerk ist die mechanische Verzahnung der Steine sehr viel geringer. Eckpfeiler aus behauenen Steinen verbessern zwar das Verhalten, können i. d. R. das Versagen der Hausecke nicht ganz verhindern, wenn Zugelemente fehlen, da die Versagensebene oft einfach ausserhalb der Eckpfeiler in das Bruchsteinmauerwerk verlagert wird (Bild 4.2).

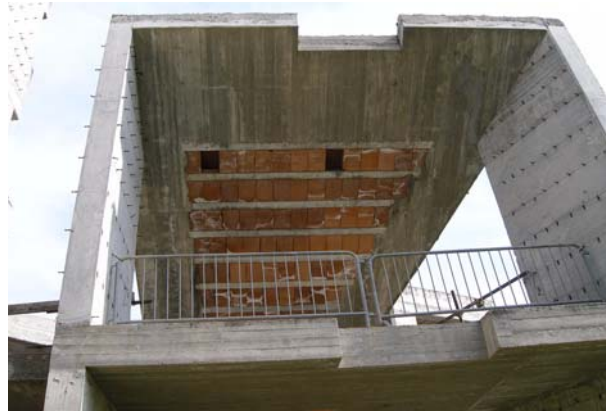
Bild 4.4: SLC-Deckensystem in einem praktisch unbeschädigten, nie in Betrieb genommenen Parkhaus im Rohbau in L'Aquila (KB0702)

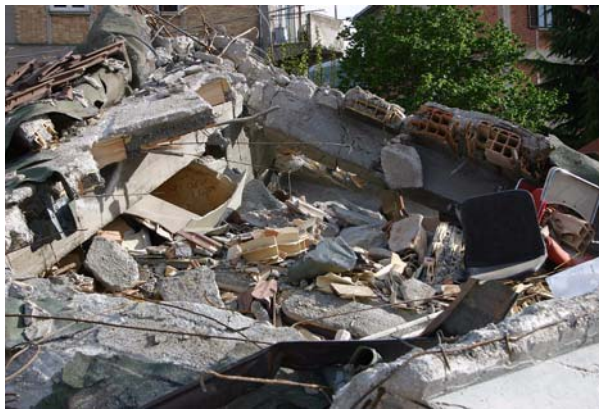
Bild 4.5: SLC-Deckensystem in einem eingestürzten Stahlbetonrahmengebäude in L'Aquila (AD0317)

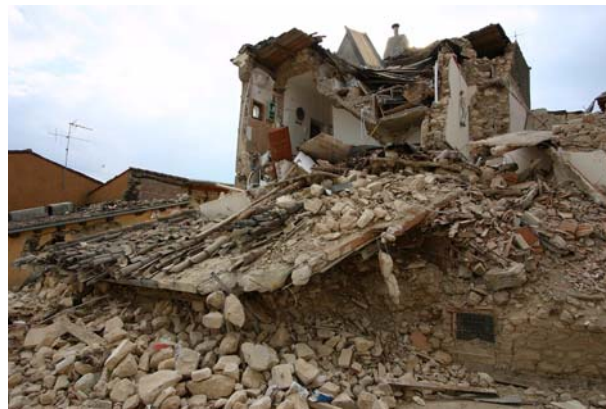
Bild 4.6: SLC-Deckensystem in einem eingestürzten Bruchsteinmauerwerksgebäude in Onna (AD0016)

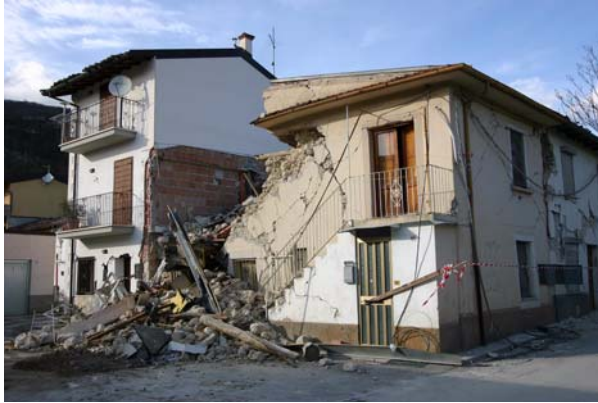
Die ausserordentlich hohe Verletzlichkeit von Bruchsteinmauerwerksgebäuden ohne Zugelemente im Vergleich zu anderen Bauweisen belegen Bilder 4.9 und 4.10: Auf beiden Fotos ist ein eingestürztes bzw. sehr schwer beschädigtes Gebäude aus Bruchsteinmauerwerk neben einem Gebäude zu sehen, das nur wenige bzw. praktisch keine Schäden genommen hat. Im Bild 4.9 ist links neben dem eingestürzten Bruchsteinmauerwerksgebäude ein Gebäude aus modernen Backsteinen zu sehen. Am moderneren Gebäude sind Schäden im Erdgeschoss erkennbar, jedoch ist es weit davon entfernt einsturzgefährdet zu

Bild 4.9: Eingestürztes Wohnhaus aus Bruchsteinmauerwerk neben einem zwar beschädigten, aber stehengebliebenem Wohnhaus aus Betonsteinen (AD0342)

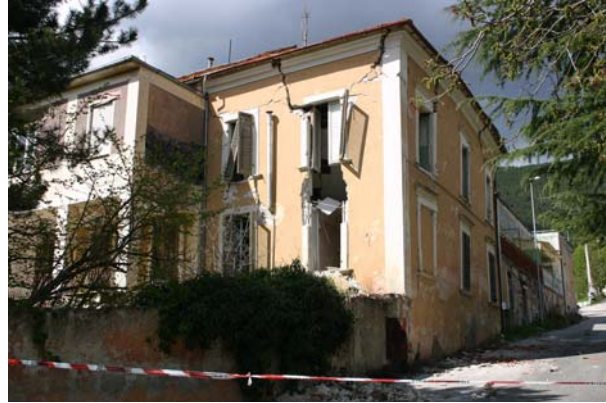
Bild 4.10: Schwer beschädigtes Wohnhaus aus Bruchsteinmauerwerk neben einem praktisch unbeschädigtem Gebäude aus Stahlbetonrahmen und Mauerwerksausfachung (AD0273)

sein. An das stark beschädigtem Bruchsteinmauerwerksgebäude, das im Bild 4.10 gezeigt ist, ist ein modernes Stahlbetonrahmengebäude angebaut. Soweit erkennbar ist das Stahlbetonrahmengebäude – abgesehen von kleinen Schäden an einem Fenstersturz – unbeschädigt geblieben. Das Bruchsteinmauerwerksgebäude im Bild 4.10 wurde während der Erkundungsmission am 18. April 2009 abgerissen.

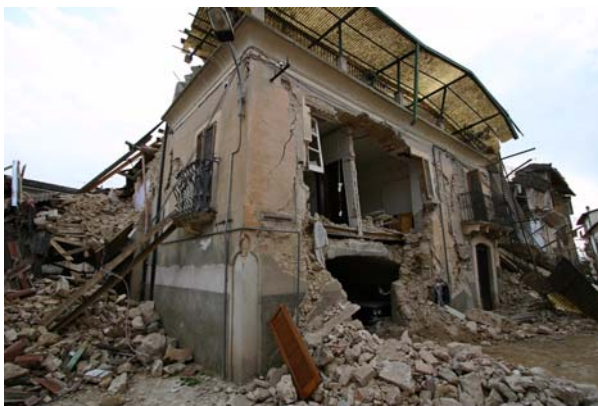
Bild 4.11: Gebäude in Onna aus Bruchsteinmauerwerk mit Holzbalkendecke und Zugelementen aus Stahl (AD0029)

Die Vorderwand des Gebäudes hat zwar aus der Ebene versagt, aber die Tragstruktur an sich ist stehen geblieben. Auf der Höhe der ersten Geschossdecke zwischen EG und 1.OG ist eine ungefähr 30 mm dicke Zugstange erkennbar. Im Rand der zweiten Geschossdecke sind zwei Stahlbänder in U-förmigen, nach unten offenen Ziegelementen verlegt. Diese Zugelemente sind i. d. R. nicht vorgespannt und wirken erst, wenn die Tragstruktur “auseinander fallen” möchte. Die Zugelemente in der zweiten Geschossdecke waren ziemlich sicher bereits beim Bau des Gebäudes eingelegt worden. Bei der Zugstange in der ersten Geschossdecke kann dies nicht mit Sicherheit gesagt werden, es ist allerdings zu ver-

muten. So gut Zugelemente für die Integrität des Bruchsteinmauerwerksgebäudes sind, Versagen aus der Ebene können sie nicht immer verhindern, da sie die Wände lediglich an deren vertikalen Rändern zusammenhalten. Für eine effektive Halterung gegen Versagen aus der Ebene muss die Wand jedoch auch auf der Höhe jeder Geschossdecke an ihrer oberen und unteren Kante gehalten werden. Im Fall des Gebäudes im Bild 4.11 war die Wand vermutlich nicht auf der Höhe der ersten Geschossdecke gehalten und hat deshalb aus der Ebene versagt.

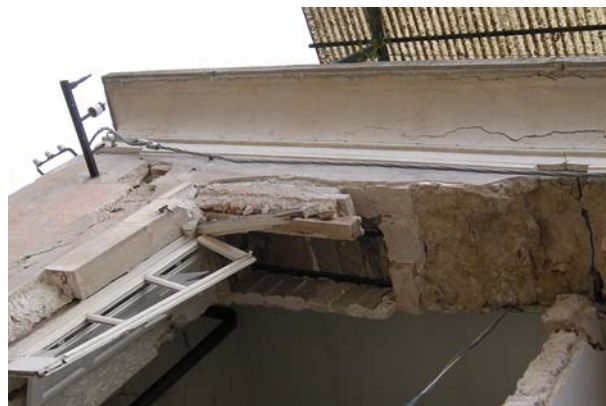
Bild 4.12: Gebäude im Bild 4.11: Zugbänder innerhalb von Mauersteinelementen auf Höhe der zweiten Geschossdecke (KB0687)

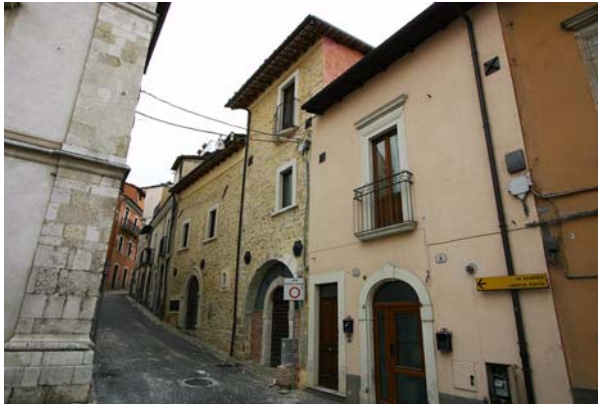
Bild 4.13: Saniertes Bruchsteinmauerwerksgebäude im Stadtzentrum von L'Aquila (AD0477)

Die Effektivität von Zugelementen zeigt auch das gelbliche, neulich restaurierte Gebäude im Bild 4.13: Das Gebäude hat keine von aussen erkennbare Schäden. Der Glockenturm im Bild 4.14 hat viele Zugelemente direkt unterhalb des Daches und unterhalb der Stützen. Die Struktur hat dennoch versagt, da sich ober- und unterhalb der Stützen eine Versagensebene ausgebildet hat. Vermutlich ist das Dach zusammen mit der darin aufgehängten Glocke sehr schwer und die Schubtragfähigkeit des Mauerwerks ungenügend, um die grossen Horizontalkräfte aufzunehmen.

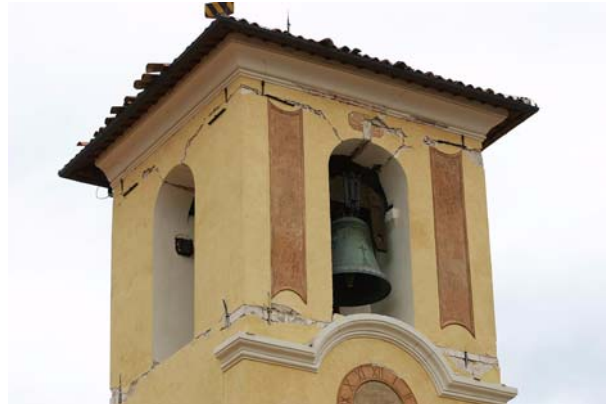
Bild 4.14: Glockenturm mit Zugstangen im Stadtzentrum von L'Aquila (AD0483)

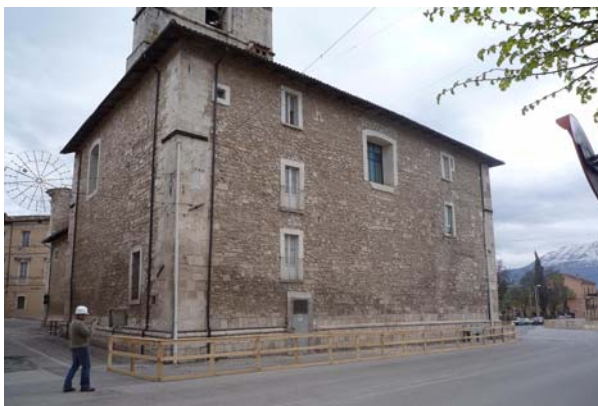
Die Chiesa Parrocchiale in Paganica ist ein Palast mit einem Glockenturm. In diesem Gebäude wurden zahlreiche Zugelemente vermutlich nachträglich eingebaut. Stahlprofile um die Ecken halfen zusätzlich mit, die Ankerkräfte gut zu verteilen und die Einheit der Ecken zu gewährleisten. Mit Erfolg: Das Gebäude hat keine von aussen erkennbaren Schäden, obwohl Paganica eines von den am meisten vom Erdbeben betroffenen Dörfern ist und das Dorfzentrum komplett gesperrt wurde (siehe Bilder 4.15 und 4.16).

Bild 4.15: Chiesa parrocchiale in Paganica (FBR_P1000283)

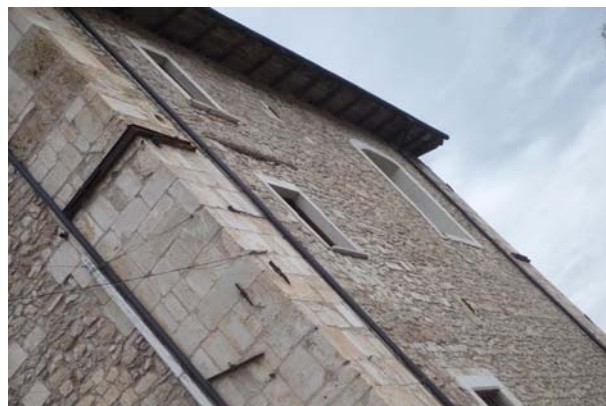
Bild 4.16: Chiesa parrocchiale in Paganica: Verankerungen von Zugstangen und Verstärkung der Ecken (FBR_P1000287)

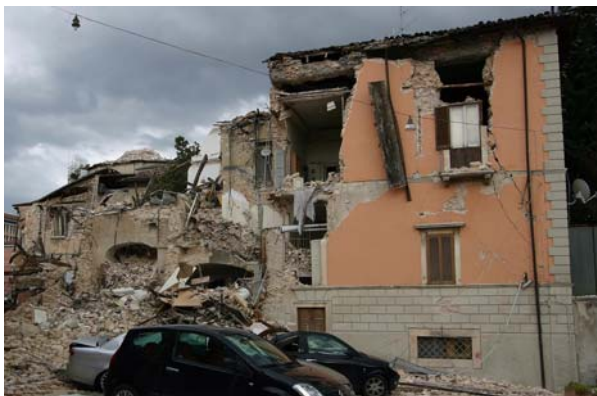
Die Italienische Norm [GU03] schreibt für neue Mauerwerksgebäude "Ringbalken" vor. Ringbalken sind typischerweise Stahlbetonelemente, die auf der Höhe der Geschossdecke entlang des Perimeters des Gebäudes verlaufen und damit die Integrität des Gebäudes auf Höhe der Geschossdecken sicherstellen. Ringbalken sind damit besonders effektive Zugelemente, da sie auch auf Biegung wirksam sind. Der Einbau vor allem auf Niveau des Daches von Ringbalken aus Stahlbeton, Stahl oder bewehrter Mauerwerk wird ebenfalls als eine Ertüchtigungsmassnahme für alte Mauerwerksgebäude vorgesehen. Wie beispielsweise das Gebäude in den Bildern 4.19 und 4.20 zeigt, scheinen aber solche Ertüchtigungen nur z. T. effektiv und konnten Versagensmechanismen v. a. aus der Ebene nicht immer verhindern. Gründe hierfür mögen zu grosse vertikale Abstände zu in den Mauerwerkswänden gut verankerten Geschossdecken, eine ungenügende Verbindung zum Mauerwerk, eine zu grosse Steifigkeit des Ringbalkens, eine unzureichende Qualität des Mauerwerks oder eine Kombination davon gewesen sein.

Bild 4.19: Gebäude bei dem trotz Ringbalken ein Versagen aus der Ebene aufgetreten ist (AD0558)

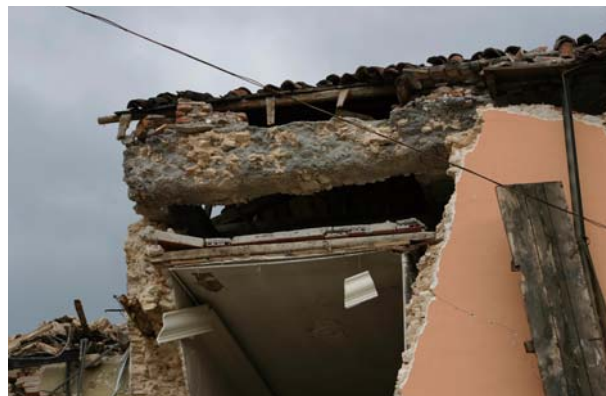
Bild 4.20: Nahaufnahme des Ringbalkens des Gebäudes im Bild 4.19 (AD0559)

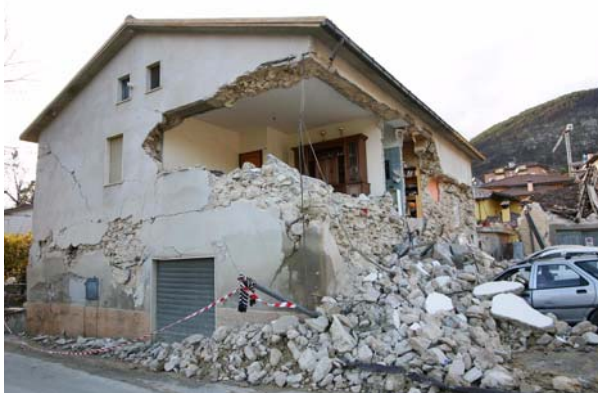
Bild 4.21: Wohnhaus aus Bruchsteinmauerwerk bei dem trotz Ringbalken und steifen Decken Versagen aus der Ebene aufgetreten ist (AD0341)

Das Gebäude im Bild 4.21 hatte entweder Ringbalken auf der Höhe jeder Decke oder Stahlbetondecken oder SLC-Systemdecken, die mit der Wand verbunden waren. Trotzdem kam es zu einem Versagen aus der Ebene zwischen der Geschossdecke an der Ecke des Gebäudes. Es ist möglich, dass dieser Versagensmechanismus durch einen stabilen Eckpfeiler vermieden hätte werden können. Das Gebäude im Bild 4.22 ist eine gemischte Struktur. Das EG war aus Bruchsteinmauerwerk gebaut. Die Decke zwischen EG und OG war eine Stahlbetondecke oder eine SLC-Systemdecke und das OG war aus modernen Backsteinen gemauert. Das Dach war wieder eine SLC-Systemdecke. Es ist davon auszugehen, dass das Versagen des Gebäudes lediglich auf das ungenügende Verhalten der Erdgeschosses zurückzuführen sind, da selbst nach dem Einsturz des Erdgeschosses die "Box" des Obergeschosses in grossen Zügen erhalten geblieben ist.

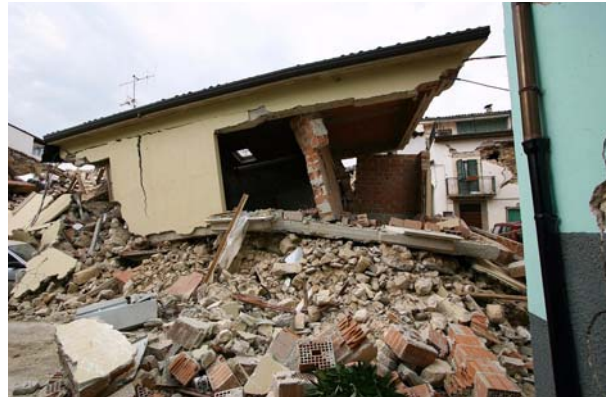
Bild 4.22: Wohnhaus mit einem Erdgeschoss aus Bruchsteinmauerwerk und einem Obergeschoss aus modernem Ziegelsteinmauerwerk mit Stahlbetondecke und Dach aus dem SLC-Deckensystem (AD0020)

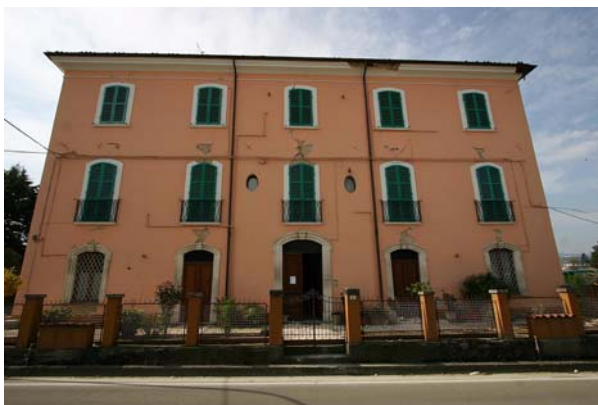
Nur eines der während der Erkundungsmission gesehenen Gebäude konnte zweifelsfrei als Mauerwerksgebäude mit Vollziegeln identifiziert werden (Bilder 4.23 und 4.24). Bei einigen Bruchsteinmauerwerksgebäuden wurden zum Teil Ziegel als Steine verwendet, ohne jedoch einen regelmässigen Verband herzustellen. Über die gesamte Fassade des Gebäudes aus Vollziegeln in den Bildern 4.23 und 4.24 haben die Riegel unterhalb der Fensteröffnungen versagt. Horizontale Steifigkeit und Widerstand sind deshalb sehr stark reduziert und es könnte sein, dass diese Einschätzung dazu geführt hat, dass das Gebäude als stark gefährdet eingestuft wurde.

Bild 4.23: Wohnhaus aus altem Ziegelsteinmauerwerk in L'Aquila (AD0060)

Während der Erkundungen vor Ort wurde das Gebäude von Feuerwehrmännern geräumt und die Bewohner wurden nicht selbst in das Gebäude gelassen, um ihr Hab und Gut herauszuholen, wie es bei weniger beschädigten Gebäuden üblich war. Im Gegensatz zu den meisten Bruchsteinmauerwerksgebäuden haben Versagensmechanismen aus der Ebene keine erkennbare Rolle gespielt. Da keine Zugstangen von aussen ersichtlich sind, könnte dies vor allem auf die bessere Verzahnung des Mauerwerks aus Vollziegeln und die vermutlich geringere Wandstärke und damit geringere Masse desselben zurückzuführen sein.

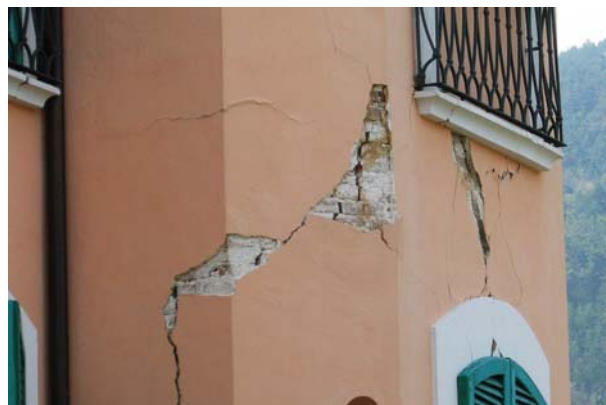
Bild 4.24: Nahaufnahme des Mauerwerks (KB0726)

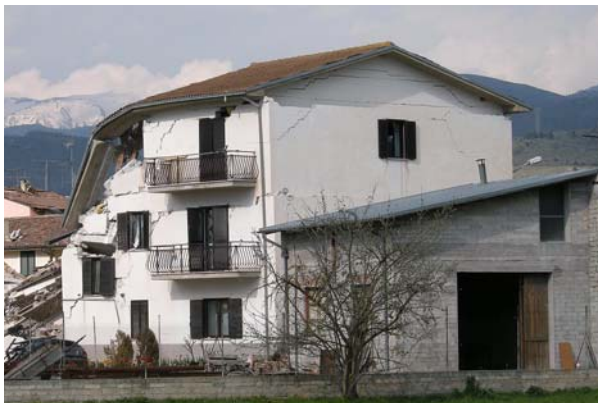
Moderne Mauerwerksgebäude sind aus industriell hergestellten Mauersteinen gebaut. Bei der Erkundungsmission wurden Gebäude mit Betonsteinen und Backsteinen mit einem hohen Lochanteil gesehen. In Onna gab es mindestens zwei Gebäude mit Betonsteinen. Das dreigeschossige Gebäude am Ortsrand (Bilder 4.25 und 4.26) ist schwer beschädigt worden, eine Ecke des Gebäudes ist eingestürzt. Dieser Einsturz konnte nicht durch den Ringbalken unterhalb des Daches und die steifen Decken verhindert werden. Ein zweigeschossiges Gebäude am Dorfplatz blieb hingegen fast unbeschädigt (Bild 4.27); dass es sich um ein Mauerwerksgebäude aus Betonsteinen handelt, konnte anhand einer Wand gesehen werden, an die früher ein Bruchsteinmauerwerksgebäude anschloss, das während des Erdbebens aber eingestürzt ist. In Onna gab es mehrere neue Gebäude, die praktisch unbeschädigt waren, jedoch war es bei den meisten nicht möglich zu bestimmen, um welche Typ von Tragstruktur es sich handelt.

Bild 4.25: Wohngebäude in Onna aus Mauerwerk mit Betonsteinen (KB0661)

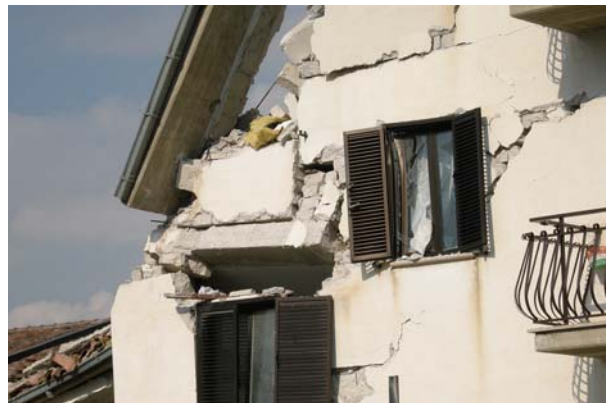
Bild 4.26: Nahaufnahme der versagten Gebäudeecke (KB0663)

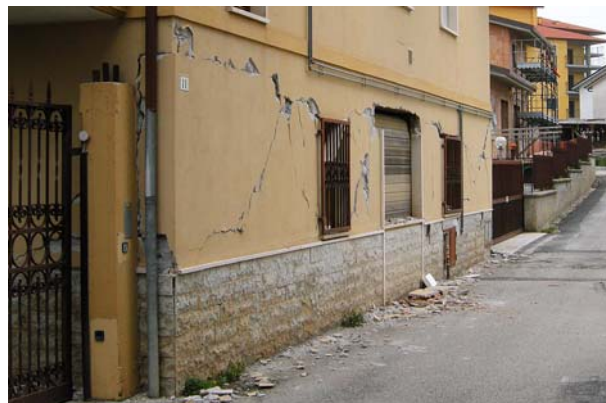
Bild 4.28: Wohngebäude in L'Aquila aus Betonsteinmauerwerk (KB0756)

In einem Wohngebiet nord-westlich des Stadtzentrums von L'Aquila gibt es ein sich noch im Bau befindendes Einfamilienhaus aus Backsteinmauerwerk (Bild 4.31) und zwei bestehende Mehrfamilienhäuser aus Mauerwerk mit Betonsteinen (Bilder 4.28 bis 4.30). Die letzteren sind beide im Erdgeschoss von grossen Rissen durchzogen, aber können sehr wahrscheinlich repariert und wieder bezogen werden.

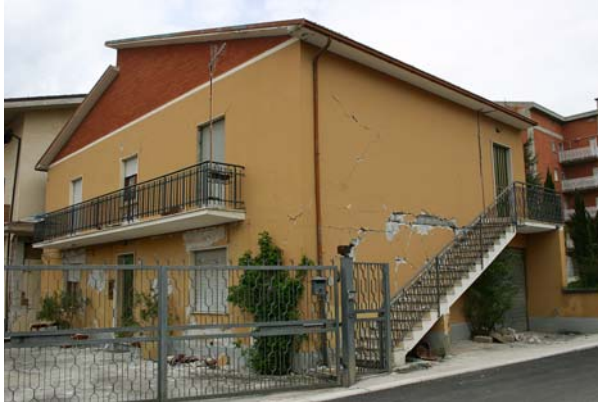
Bild 4.29: Wohngebäude in L'Aquila aus Betonsteinmauerwerk (AD0145)

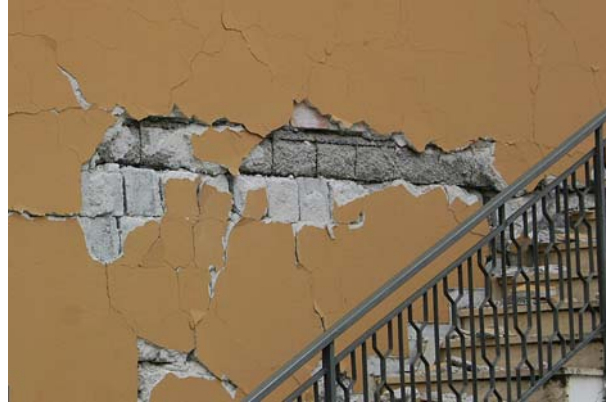
Bild 4.30: Nahaufnahme einer beschädigten Wand des Gebäudes im Bild 4.29 (AD0146)

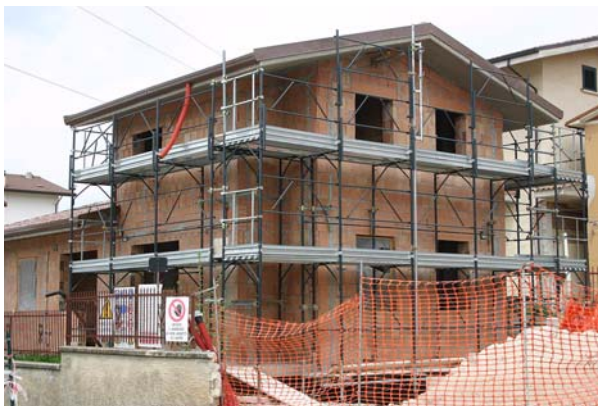
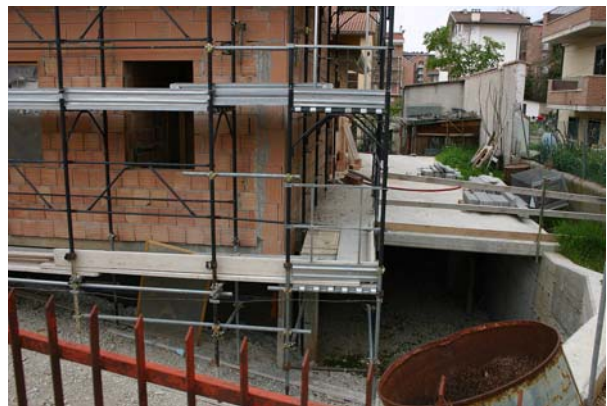
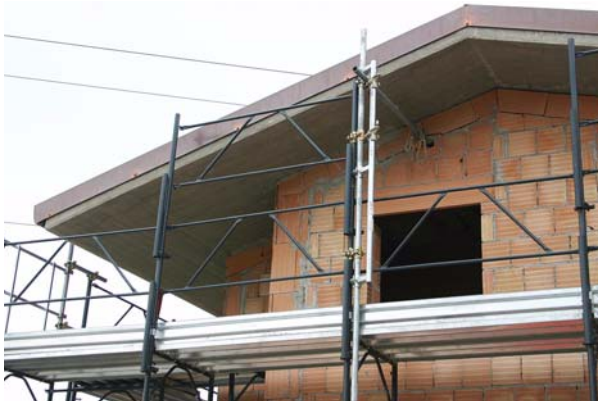
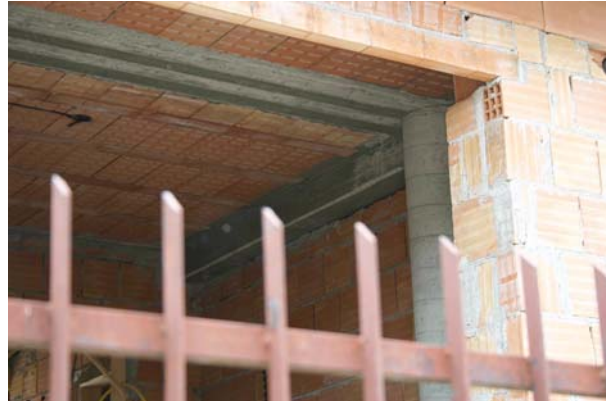
Bild 4.31: Sich noch im Bau befindendes modernes Mauerwerksgebäude mit Stahlbetonelementen in L'Aquila (AD0150, AD0140, AD0141, AD0143)

Das sich im Rohbau befindende Backsteingebäude ist an einem Ende eingeschossig und am anderen Ende zweigeschossig. Soweit ersichtlich blieb es gänzlich unbeschädigt. Dazu haben vermutlich die folgenden Elemente beigetragen: (i) Das steife Fundament in Form einer Tiefgarage aus Stahlbeton, (ii) das Dach aus Stahlbeton, (iii) die Decken im SLC-Deckensystem, und (iv) Stahlbetonbalken und -stüt-

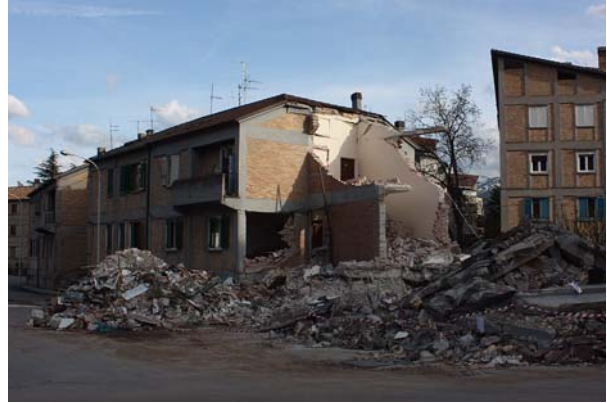
Leicht südlich des Viadottos San Sisto befindet sich eine kleine Siedlung aus zweigeschossigen Stahlbetonrahmengebäuden. Das Gebäude am Strassenende ist eingestürzt; der Einsturz hatte Todesopfer zur Folge. Bilder 5.1 und 5.2 zeigen das Gebäude vor bzw. nach dem Erdbeben. Da vorher Bergungsarbeiten stattgefunden hatten, ist davon auszugehen, dass die Situation im Bild 5.2 nicht mehr ganz der Situation direkt nach dem Erdbeben entspricht. Zum Beispiel ist im Bild 5.2 links ein Schutthaufen zu erkennen, der bei den Bergungsarbeiten abgetragen wurde.

Bild 5.2: Zweigeschossiges Stahlbetonrahmengebäude: Nach dem Erdbeben (XMI_2574)

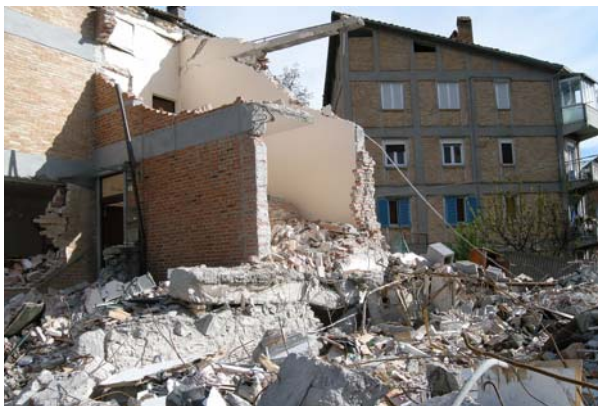
Bild 5.3: Zweigeschossiges Stahlbetonrahmengebäude: Übergang zwischen versagtem und nicht versagtem Gebäudeteilen (KB0856)

Das Gebäude hat an der Schnittstelle zum Eingangsbereich, der zwei der Gebäude im Strassenzug verbindet, versagt (Bild 5.3). Bild 5.4 zeigt ein Detail eines Stahlbetonbalkens, dessen Anschluss versagt hat, mit glatten Bewehrungsstäben, fehlender Verbügelung und sehr kleiner Betonüberdeckung. Die fehlende Verbügelung und eine zu geringe Betonüberdeckung war auch bei Stützen erkennbar. Eine echte Rahmenwirkung konnte sich daher nicht einstellen. Die Decken und auch das Dach waren mit

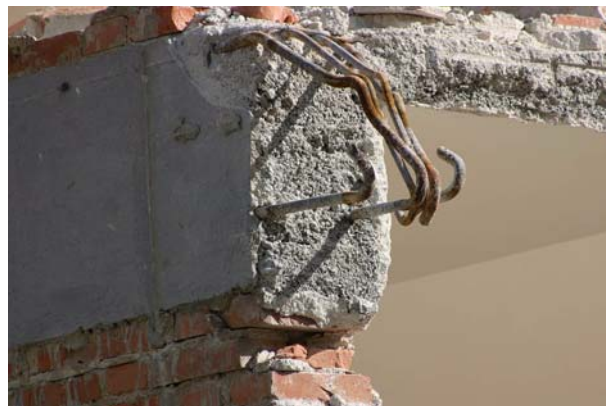
Bild 5.4: Zweigeschossiges Stahlbetonrahmengebäude: Glatter Bewehrungsstahl und fehlende Bügel (AD0315)

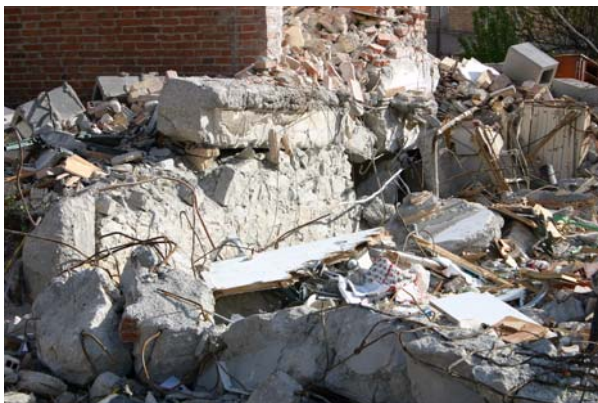
Bild 5.5: Zweigeschossiges Stahlbetonrahmengebäude: Das Fundament scheint grösstenteils aus Bruchsteinmauerwerk zu bestehen (AD0326)

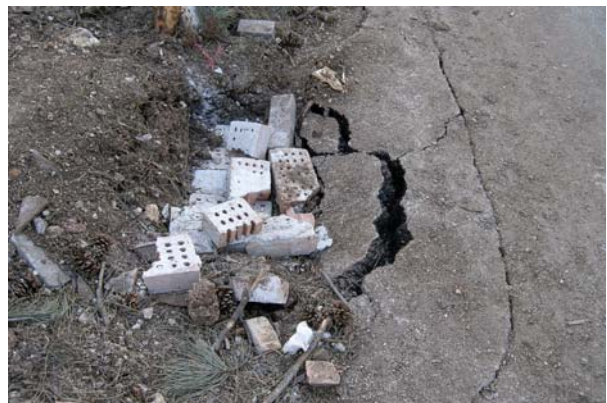
Bild 5.6: Strassenschaden neben dem zweigeschossigen Stahlbetonrahmengebäude (KB0862)

dem in Italien typischen SLC-Deckensystem gebaut (siehe Abschnitt 4.1.1). Die Mauerwerksausfachung bestand aus kleinen Backsteinen mit einem kleinen Lochanteil (Bild 5.6). Es ist nicht möglich zu sagen, warum dieses Gebäude eingestürzt ist, während die anderen des Strassenzuges zwar beschädigt wurden, aber stehen blieben. Ein möglicher Grund könnte die schlechte Foundation sein, die eventuell bei den anderen Häusern besser ausgeführt ist. Im Bild 5.5 ist erkennbar, dass die Fundamentwände aus Bruchsteinmauerwerk gebaut waren. Zudem ist direkt vor der Stirnseite des Hauses ein Belagschaden in der Strasse erkennbar (Bild 5.6).

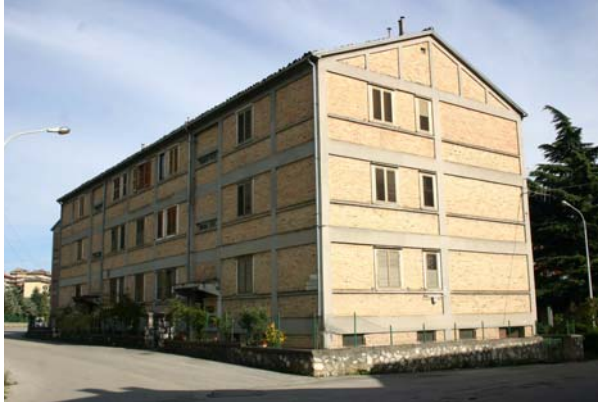
Bild 5.7: Dreigeschossiges Stahlbetonrahmengebäude: Ansicht (AD0321)

In direkter Nachbarschaft zu dem eingestürzten Stahlbetonrahmengebäude befindet sich ein grösseres Mehrfamilienhaus im gleichen Baustil, dessen Tragstruktur beschädigt wurde (Bild 5.7). Das Haus hat ein erhöhtes Erdgeschoss, d.h. das Kellergeschoss reicht bis ungefähr einen Meter über Terrain. Infolgedessen sind die Stützen des Kellergeschosses sehr kurz (Bild 5.8) und müssen daher grosse Schubkräfte übernehmen, die zum Schubversagen der kurzen Stützen geführt haben (Bilder 5.8 bis 5.10).

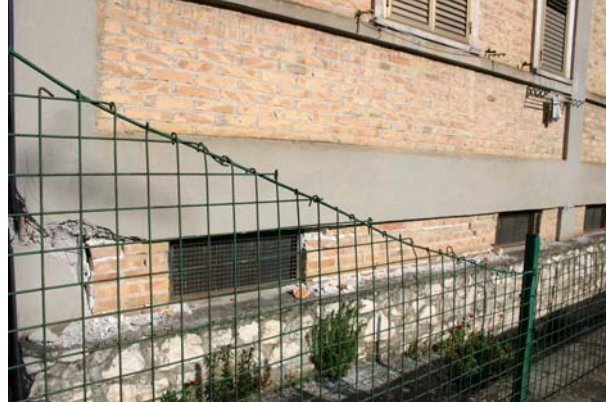
Bild 5.8: Dreigeschossiges Stahlbetonrahmengebäude: Nahaufnahme der kurzen Stützen und des Riegels oberhalb des Fundaments (AD0323)

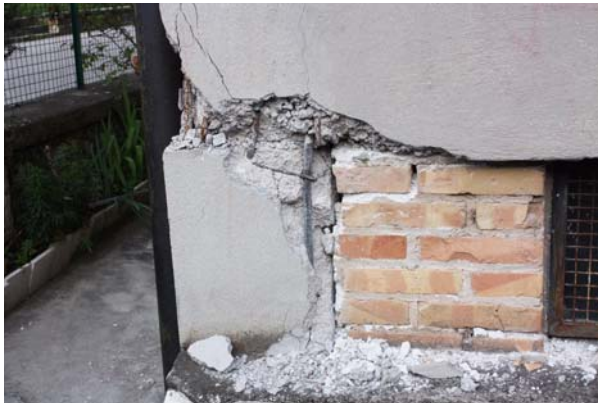
Bild 5.9: Dreigeschossiges Stahlbetonrahmengebäude: Nahaufnahme der kurzen Stütze an der Gebäudeecke (XMI_2575)

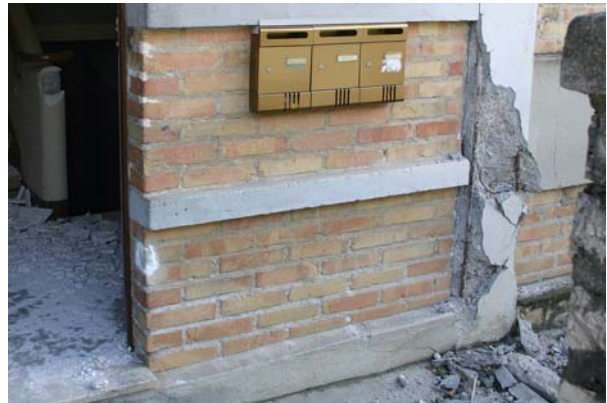
Bild 5.10: Dreigeschossiges Stahlbetonrahmengebäude: Nahaufnahme der kurzen Stütze neben dem Hauseingang (AD0324)

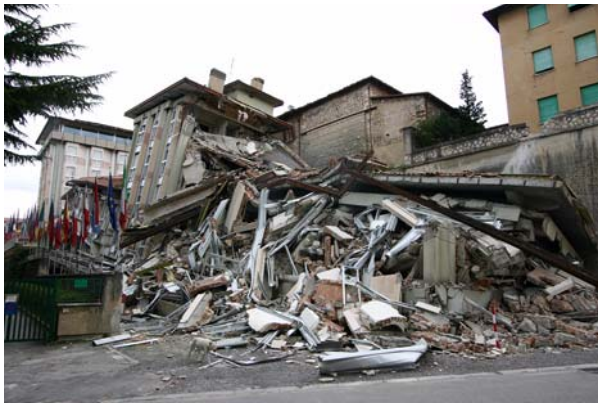
Bild 5.12: Hotel Duca degli Abruzzi: Nach dem Erdbeben (AD0486)

Grund waren im Erdgeschoss lediglich Stützen vorhanden, während in den oberen Geschossen die Rahmen mit Mauerwerk ausgefacht und daher viel steifer als das Erdgeschoss waren. Die Verschiebungen haben sich deshalb im Erdgeschoss konzentriert und zum Teileinsturz geführt (Bild 5.12). Zum Zeitpunkt des Erdbebens war das Hotel zum Glück wegen Unterhaltsarbeiten geschlossen, d.h. trotz des Teileinsturzes gab es keine Todesopfer und es mussten keine Bergungsarbeiten durchgeführt werden.

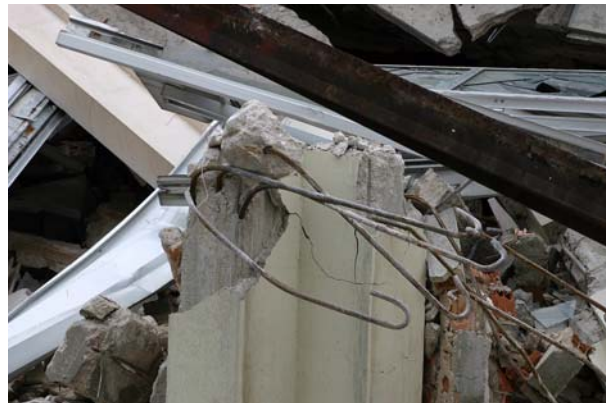
Bild 5.13: Hotel Duca degli Abruzzi: Stützenkopf mit glatten Bewehrungsstäben und fehlender Umschnürung (AD0488)

Bild 5.13 zeigt einen Stützenkopf des eingestürzten Teils. Das Foto zeigt, dass glatter Bewehrungsstahl verwendet wurde und keine erkennbare Verbügelung vorhanden war. Diese Details sind aus heutiger Sicht selbst für eine Schwerelaststütze ungenügend. Eine Rahmenwirkung konnte mit der vorhandenen Bewehrung nicht erreicht werden. Bild 5.14 zeigt einen Riegel. Auch dieser ist durch die Verwendung von glatten Bewehrungsstählen und eine absolut unzureichende Verbügelung gekennzeichnet. Das heisst, zusätzlich zu der ungünstigen Steifigkeitsverteilung über die Höhe des Gebäudes, waren die Stützen und Riegel im Erdgeschoss nicht dafür ausgelegt, die Momente infolge von Horizontalkräften zu übernehmen. Die Kombination dieser zwei Effekte führte vermutlich zum Einsturz des Gebäudeteils. Die nicht eingestürzten Gebäudeteile konnten aber nicht genauer inspiziert werden, da sie abseits der Strasse in einem abgesperrten Bereich lagen.

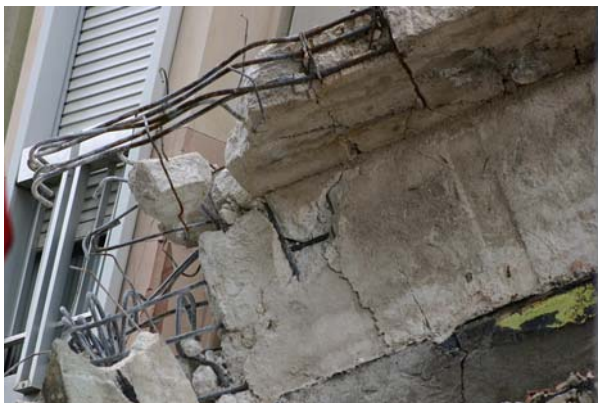
Bild 5.14: Hotel Duca degli Abruzzi: Riegel mit glatten Bewehrungsstäben und ungenügender Schubbewehrung und mangelhafter Ausführung des Knotenbereichs (AD0490)

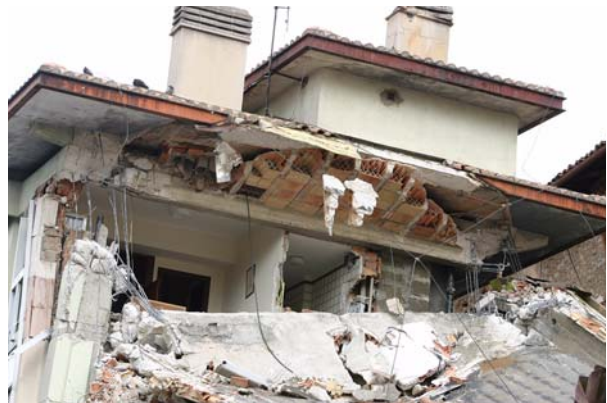
Bild 5.15: Hotel Duca degli Abruzzi: SLC-Deckensystem (AD0498, siehe Abschnitt 4.1.1)

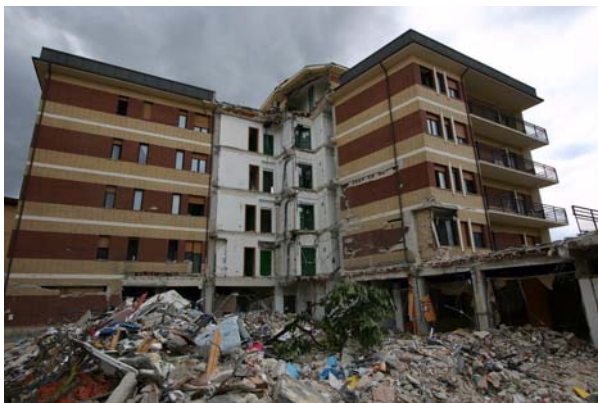
Im Stadtzentrum von L'Aquila befinden sich auch grosse Teile der ortsansässigen Universität. Zu dieser Universität gehören auch Studentenwohnheime, von denen eines teilweise eingestürzt ist (Bild 5.16). Der eingestürzte Teil war an den stehen gebliebenen Teil angebaut worden und vermutlich haben wie bei den zuvor besprochenen Fällen die Rahmenknoten versagt. Die Situation auf den Fotos entspricht nicht mehr der Situation direkt nach dem Erdbeben, da Teile des eingestürzten Gebäudeannexes abgetragen wurden, um die Opfer zu bergen. Das Gebäude wurde von der Polizei beschlagnahmt und Ermittlungen eingeleitet, die die Ursachen für den Einsturz und die Verantwortlichen eruieren sollen.

Bild 5.16: Studentenwohnheim: Ein angebauter Teil ist eingestürzt (AD0528)

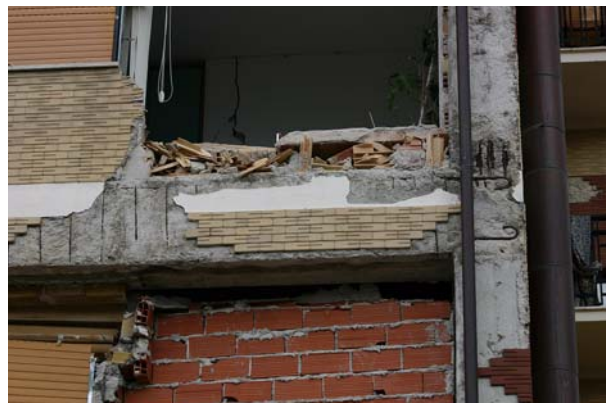
Bild 5.17 zeigt, dass die Bauqualität eher schlecht war: Im nicht eingestürzten Bereich ist die Betonüberdeckung abgeplatzt und die Fassade heruntergefallen. Darunter wird ein Rahmenknoten sichtbar, dem jegliche Schubbewehrung fehlt und in dem die Längsseisen nur ungenügend verankert sind. Ein Rahmenknoten, der versagt hat, ist im Bild 5.18 dargestellt. Die vorhandenen Bügel sind sehr dünn und in ihrem Querschnitt vermutlich aus heutiger Sicht ungenügend. Schwerwiegender ist aber wahrscheinlich, dass die Bügel vermutlich nur mit 90°-Haken geschlossen waren und daher sich sofort öffneten und wirkungslos wurden, als die Betonüberdeckung abgeplatzt ist. Die Decke ist ebenfalls aus dem typischen SLC-Deckensystem konstruiert (Bild 5.19).

Bild 5.17: Studentenwohnheim: Detail eines nicht eingestürzten Gebäudeteils (AD0526)

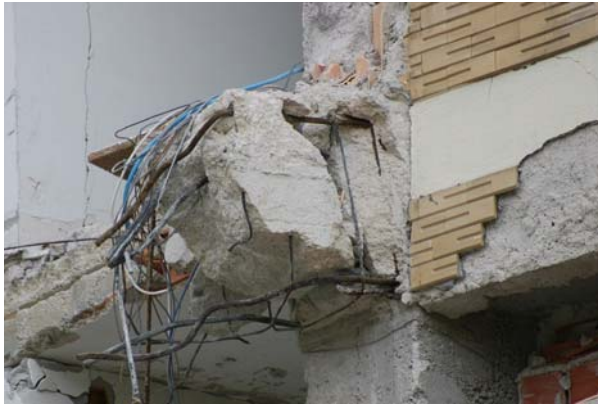
Bild 5.18: Studentenwohnheim: Versagtes Anschlussdetail (AD0530)

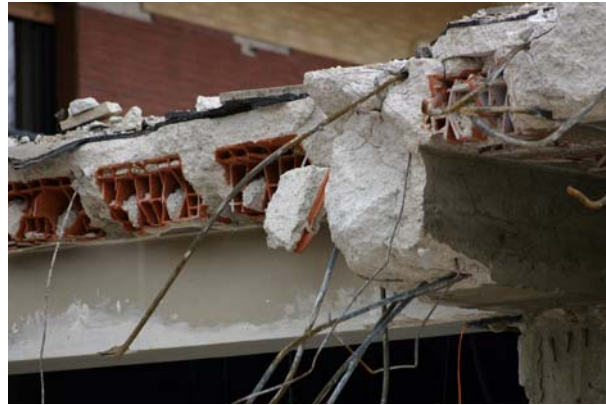
Bild 5.19: Studentenwohnheim: SLC-Deckensystem (AD0532)

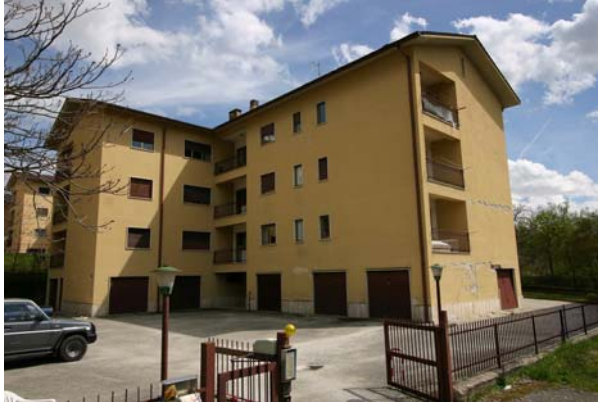
Bild 5.21: MFH 5: Nicht eingestürztes MFH (AD0245)

Bild 5.21 zeigt das nicht eingestürzte MFH mit den grössten sichtbaren Schäden (MFH 5). Bild 5.22 ist eine Nahaufnahmen des rechten Flügels. Unter dem Putz zeichnen sich deutlich der Stahlbetonrahmen und die Mauerwerksausfachung ab. Zu beachten ist der diagonale Riss in der linken Rahmenecke im Bild 5.22: Diese Rahmenecke hat bereits versagt. Der Grund, weshalb das Haus noch keinen “soft storey mechanism” ausgebildet hat, ist vermutlich, dass die Mauerwerksausfachungen noch nicht herausgefallen sind und so noch Normal- und Schubkräfte aufnehmen können.

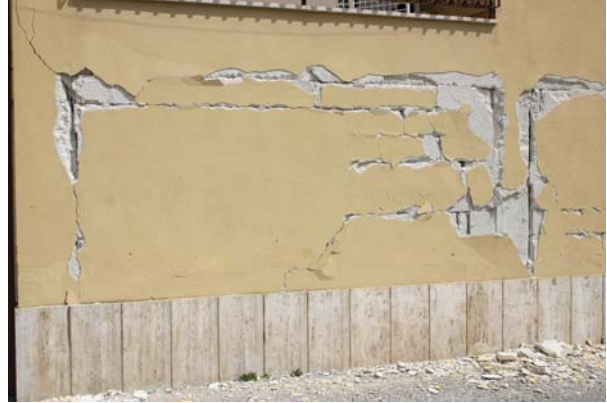
Bild 5.22: MFH 5: Schäden am Stahlbetonrahmenecke und an der Mauerwerksausfachung (AD0247)

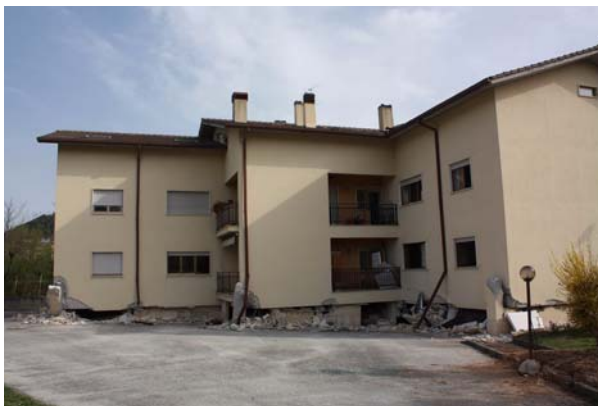
Bild 5.23: MFH 2: Vorderansicht (XMI_2577)

Von den Gebäuden mit Versagen des weichen Erdgeschosses hat eines zwei Obergeschosse und eines drei; MFH2, welches in den Bilder 5.23 bis 5.28 gezeigt wird, ist jenes mit zwei Obergeschossen. Auf der Vorderseite des Gebäudes, die hangabwärts zeigt, hat das Erdgeschoss total versagt und ist praktisch nicht mehr vorhanden. Auf der Rückseite ist das Erdgeschoss zwar stark beschädigt worden, ist aber noch vorhanden (Bild 5.24).

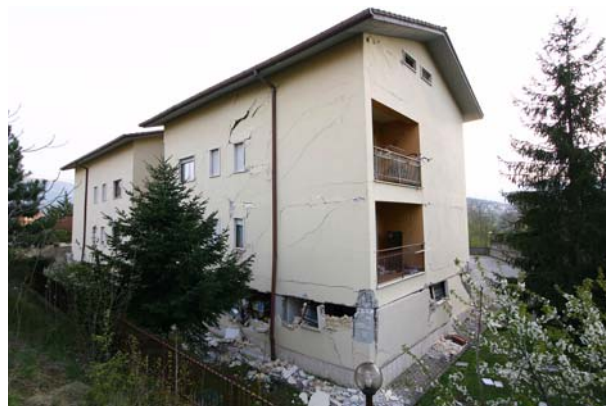
Bild 5.24: MFH 2: Rückansicht (AD0224)

versagen und den grössten Deformationen unterworfen sein. Sobald dann auch die Mauerwerksausfachungen nachgeben und herausfallen, kann das Erdgeschoss infolge des soft storey mechanism einstürzen. Bild 5.24 zeigt, dass auch die Obergeschosse während des Erdbebens stark beschädigt wurden.

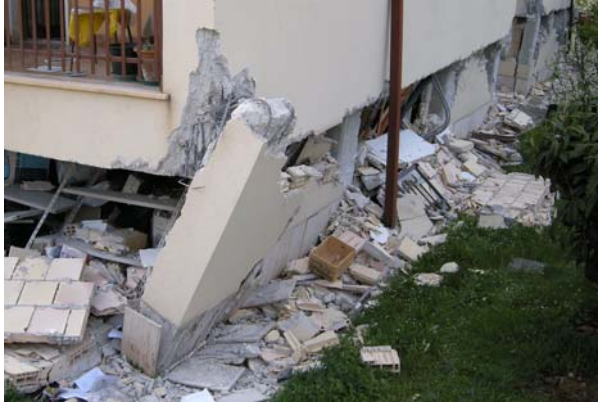
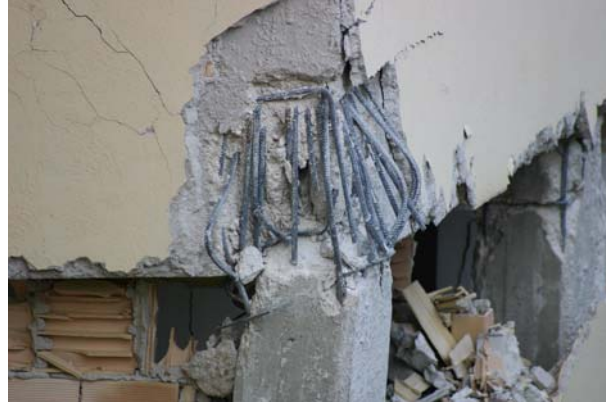
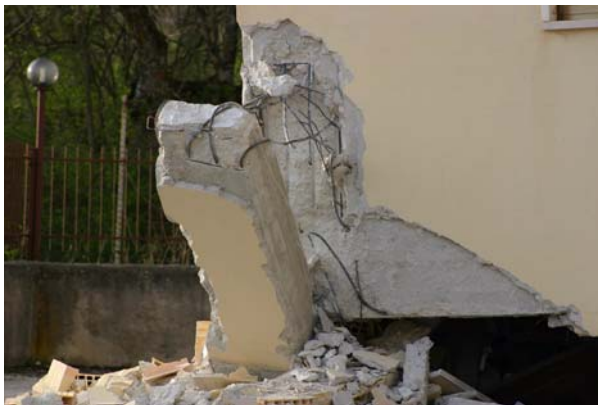
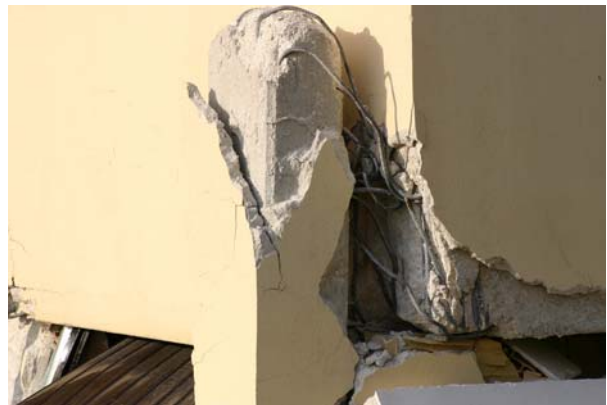
Bilder 5.25 bis 5.28 zeigen Detailansichten der versagten Stützen und Rahmenknoten des Erdgeschosses des MFH 2. Bei allen Details ist zu erkennen, dass die Schub- und Umschnürungsbewehrung in den Rahmenknoten fehlt. Zudem ist ersichtlich, dass die Längsbewehrung der Stützen in den Knoten gestossen ist und die Längsbewehrung der Riegel absolut unzureichend verankert ist. Die Rahmenknoten sind demnach nicht in der Lage als Knoten in einem Rahmen zu wirken, der Horizontalkräfte abtragen soll. Im Vergleich zum Hotel Duca degli Abruzzi (Abschnitt c) ist der Steifigkeitssprung zwischen dem Erdgeschoss und den Obergeschossen nicht ganz so ausgeprägt. Die grossen Öffnungen infolge der Garagentoren scheinen aber zu genügen, um einen soft storey mechanism zu begünstigen. Zusätzlich sind natürlich die Stockwerksschubkräfte im Erdgeschoss am grössten, d.h. der Rahmen wird dort als erstes

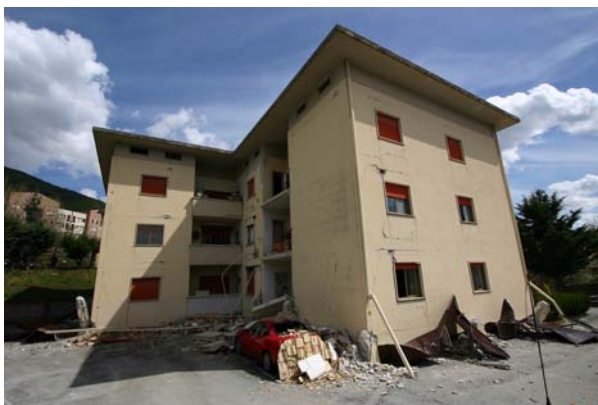
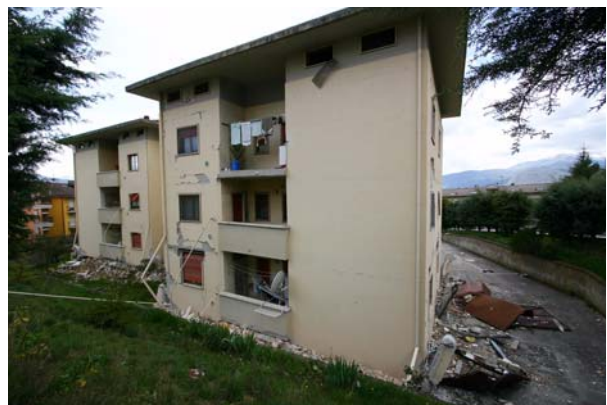
Das zweite MFH, das einen soft storey mechanism ausgebildet hat, ist MFH 3. Hier ist das Erdgeschoss über die gesamte Grundfläche des Gebäudes eingestürzt (Bilder 5.29 und 5.30). Die Details der Rahmenknoten sind die gleichen wie für MFH 2. Zu bemerken ist hier noch der Schaden an den Balkonbrüstungen aus Beton, die z. T. wegen einer mangelhaften Verankerung heruntergefallen sind (Bilder 5.30 und 5.33). Bei MFH 2 waren die Balkonbrüstungen aus Stahl.

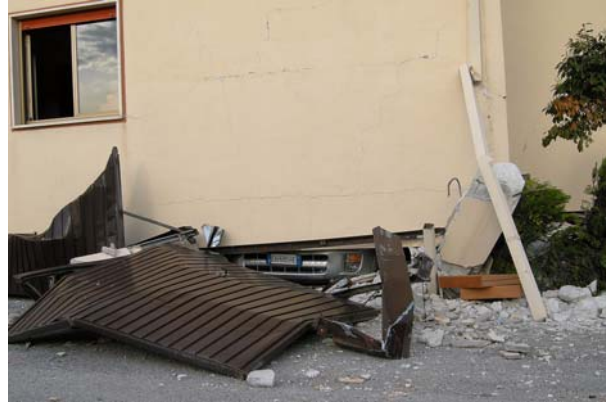
Bild 5.32: MFH 3: Gefaltete Garagentore und zerquetschtes Auto auf der rechten Vorderseite (KB0791)
