Das $M_w=6.3$ Erdbeben von L'Aquila am 6. April 2009

Bericht der SGEB-Erkundungsmission vom 15. – 18. April 2009

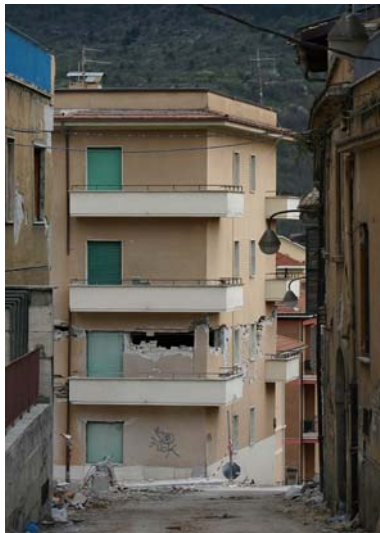
Im Stadtzentrum von L'Aquila ist bei einem Mehrfamilienhaus der Rahmen im ersten OG schwer beschädigt worden. Dies ist das einzige beobachtete Rahmengebäude, wo der Schaden im ersten OG grösser ist als im EG. Es ist schwierig, die Gründe hierfür auszumachen. Es ist eventuell möglich, dass in diesem Stockwerk die Mauerwerksausfachungen weniger von den Stützen separiert waren als im EG. Als mögliche Folge könnten die Mauerwerksausfachungen stärker beschädigt worden sein als in den anderen Stockwerken und schliesslich teilweise herausgefallen sein, so dass ein weiches Stockwerk entstand in dem die Stützen besonders grossen Beanspruchungen unterworfen waren.

Bild 5.35: Stahlbetonrahmengebäude im Stadtzentrum (AD0560)

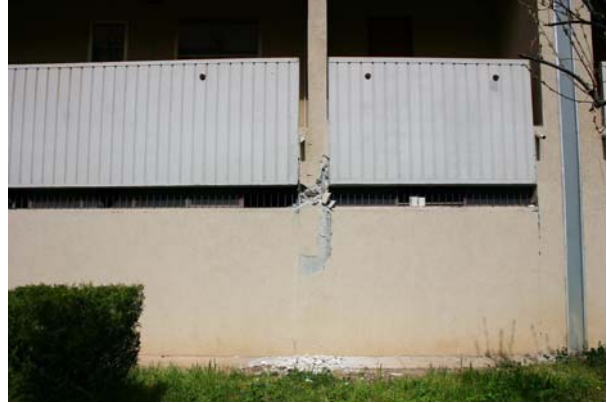
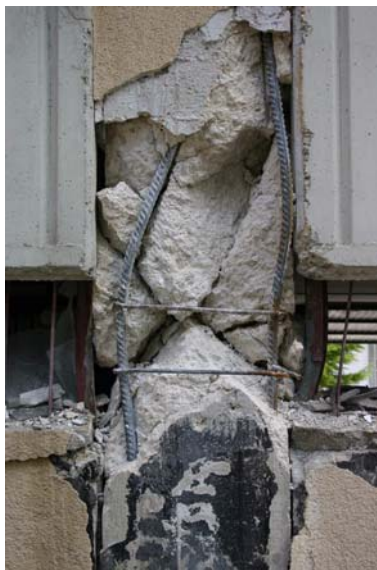
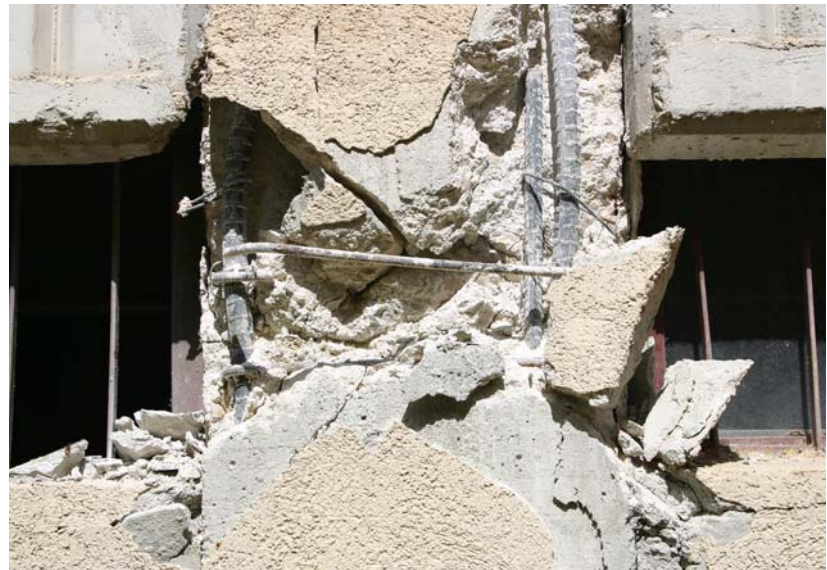
Bereits in der Einleitung zu diesem Kapitel wurde erwähnt, dass nur eine Siedlung von Mehrfamilienhäusern ausgemacht wurde, in der die Häuser in einer Richtung durch Stahlbetonwände ausgesteift waren. Diese Häuser und das Verhalten dieser Stahlbetonwände sind in Abschnitt 5.2 dokumentiert. Im Folgenden werden Schäden an den Stahlbetonrahmen dieser Gebäude beschrieben. Die Stahlbetonrahmen steifen die Gebäude in Gebäudequerrichtung aus, während die Wände die Kräfte in Gebäudelängsrichtung übernehmen. Bei einigen Gebäuden gab es an den Enden in Gebäudelängsrichtung zusätzlich Rahmen; diese waren aber nicht beschädigt. Schäden an Rahmen gab es praktisch ausschliesslich an den kurzen Stützen im Erdgeschoss. Das Erdgeschoss diente als Garage und als Kellerräume und hatte aus einem niedrigen Schlitz unterhalb der Decke und der Einfahrt keine Öffnungen (Bild 5.37). Die entstehenden kurzen Stützen waren deshalb einer grossen Schubbeanspruchung ausgesetzt, für die sie nicht ausgelegt waren. Drei Beispiele versagter kurzer Stützen sind in den Bildern 5.38 und 5.39 dargestellt.

Bild 5.38: Gemischte Tragwerksstruktur: Kurze Stütze im Erdgeschoss (AD0253)

Bild 5.39: Gemischte Tragwerksstruktur: Kurze Stützen im Erdgeschoss (AD0261, AD0250)

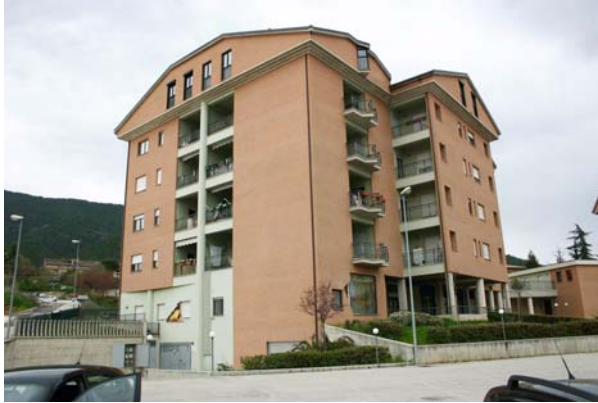
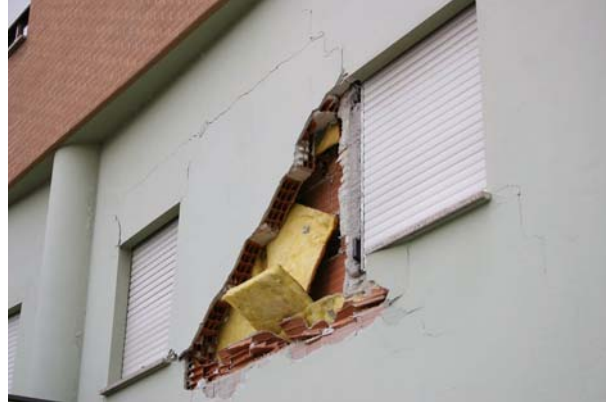
Das MFH im Bild 5.46 hat eine zweischalige Mauerwerksausfachung mit Dämmmaterial zwischen den Schalen. Im Erdgeschoss ist ein kleiner Teil der äusseren Schale herausgefallen, so dass das Dämmmaterial und die innere Schale sichtbar wurde.

Bild 5.46: Relativ neues Wohngebäude mit zweischaliger Mauerwerksausfachung und Dämmmaterial zwischen den zwei Schalen (AD0193, AD0195)

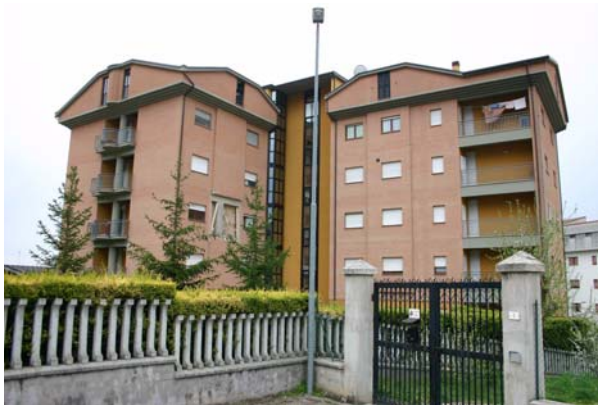
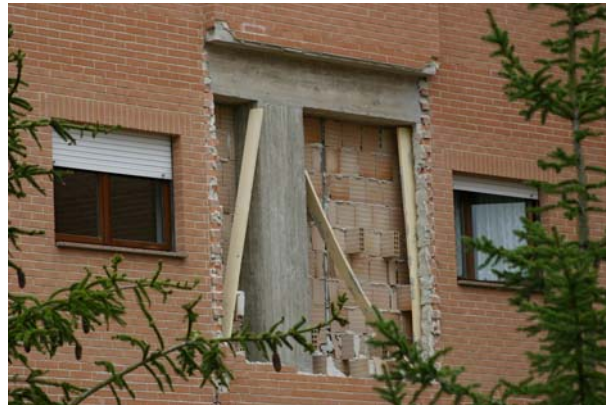
Bei dem MFH im Bild 5.47 handelt es sich vermutlich um eine zweischalige Mauerwerksausfachung ohne Dämmmaterial, da wie bei dem älteren Stahlbetonrahmengebäude im Bild 5.44 Verbindungssteine zwischen den zwei Schalen sichtbar sind. Im Vergleich zu dem älteren Gebäude scheinen die Verbindungssteine etwas besser über die Länge der Wand verteilt, jedoch sind keine Steine in der oberen Wandhälfte sichtbar.

Bild 5.47: Relativ neues Wohngebäude mit zweischalige Mauerwerksausfachung (AD0203, AD0202)

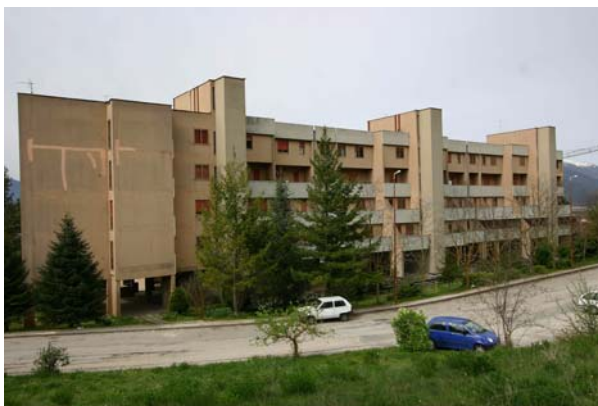
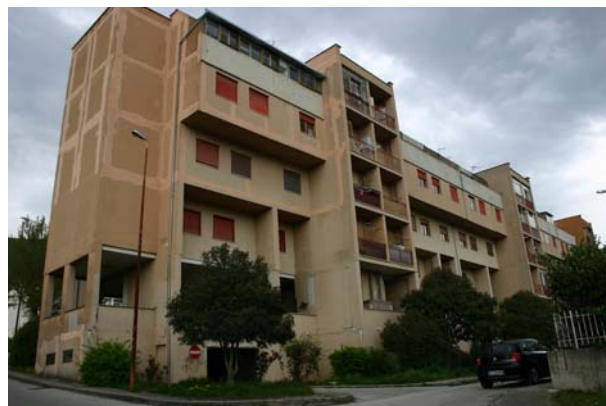
Bilder 5.48 und Bild 5.49 zeigen die Vorder- und Rückansicht des Gebäudes, das vermutlich in den siebziger Jahren gebaut wurde. Eine Skizze des Grundrisses ist im Bild 5.50 enthalten. Die Skizze ist nicht absolut genau und wurde daher nur grob vermassst. Die Stockwerkshöhe im Erdgeschoss ist 3.0 m, die Deckendicke des 1.OGs ist 30 cm. Das Gebäude ist in drei Abschnitte aufgeteilt, die von einander mittels Baufugen getrennt sind. Jeder Abschnitt ist in Längsrichtung von je einer rechteckigen Wand, einer U-förmigen Wand und einem Liftschacht ausgesteift. Im östlichen Abschnitt (siehe Bild 5.50) gibt es zudem eine weitere, kleinere rechteckige Wand. In Querrichtung sind Stahlbetonrahmen angeordnet, die bis auf einen Rahmenknoten keine sichtbaren Schäden aufwiesen und im Folgenden nicht näher diskutiert werden. Neben den Stahlbetonwänden wurde auch die Mauerwerksausfachung im Erdgeschoss stark beschädigt.

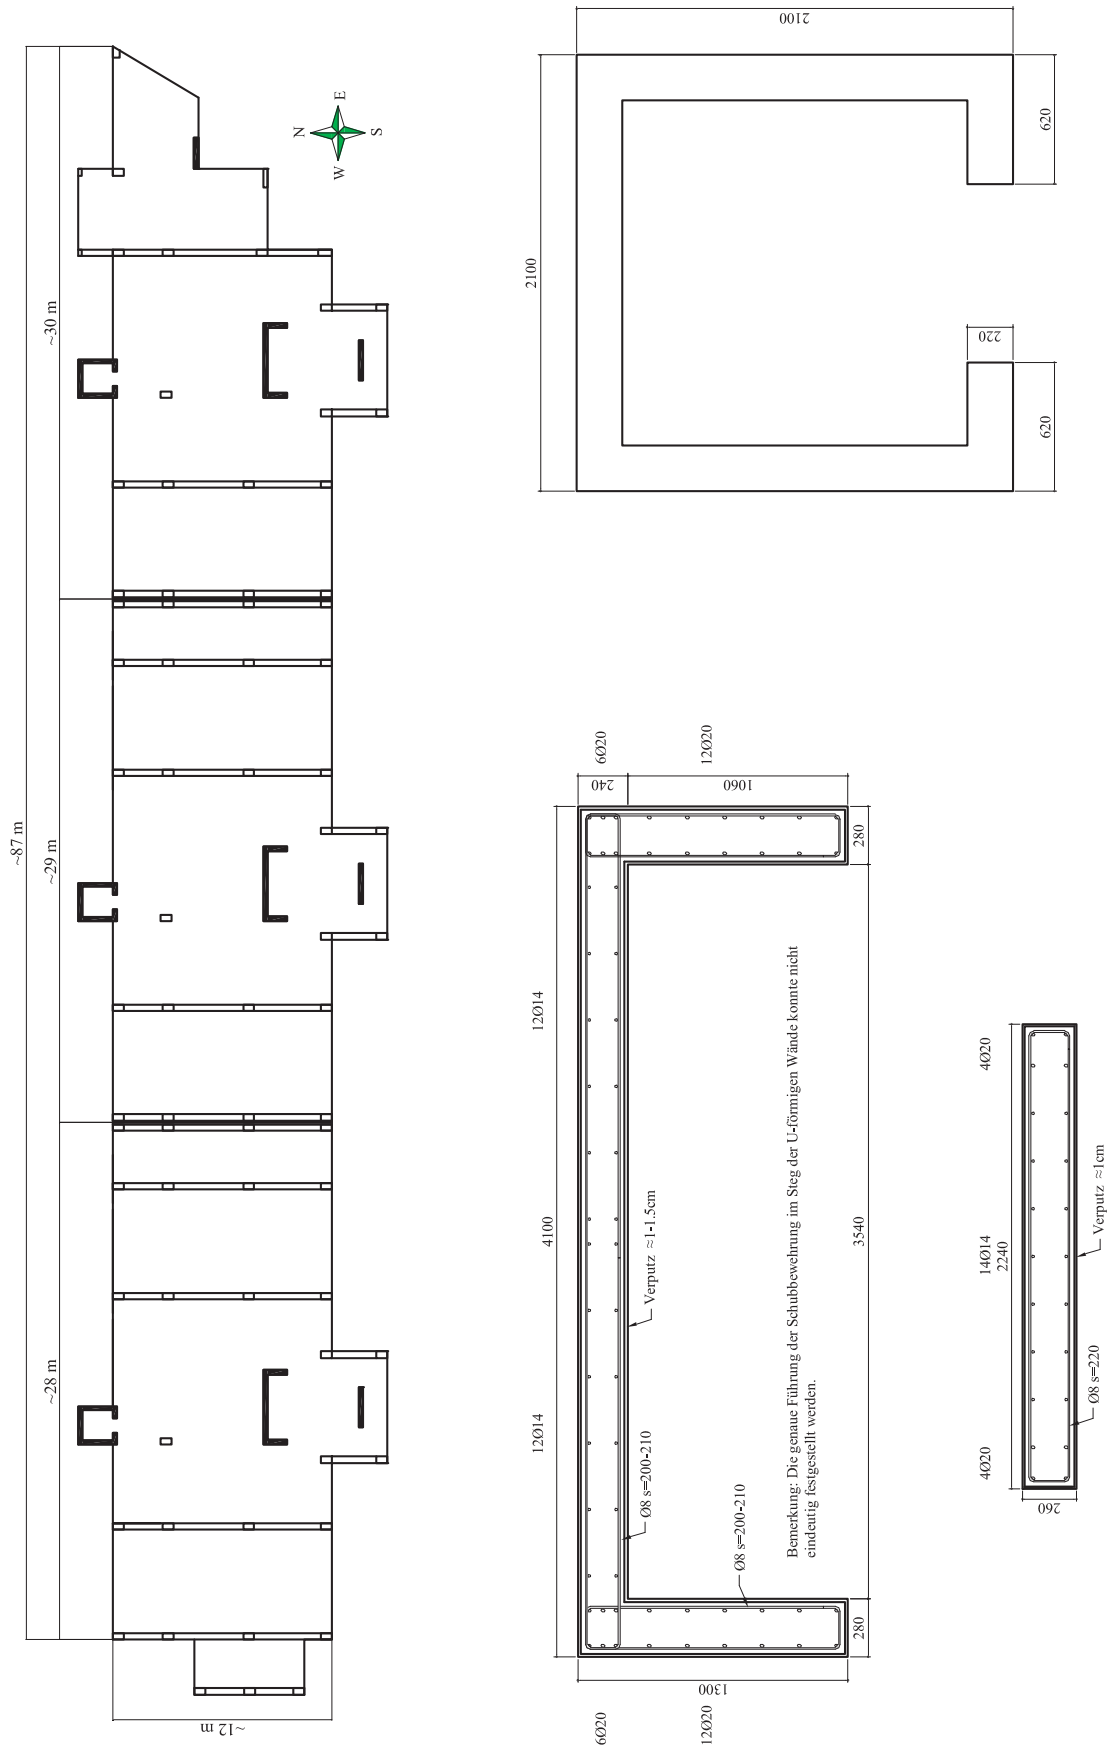
In Bild 5.51 ist die westliche U-förmige Wand abgebildet, die wie alle anderen Stahlbetonwände in diesem Gebäude auf Schub versagt hat. Eine Skizze der Längs- und Schubbewehrung ist im Bild 5.50 enthalten. Auffallend ist die extrem starke Längsbewehrung in den Flanschen, die nicht umschnürt sind. Infolge der fehlenden Umschnürung hat die Druckzone im Flansch versagt. Die Längsbewehrung ist am Fuss der Wand über ~80 cm gestossen; der Stoss hat aber nicht versagt. Alle Schubbewehrungen sind als geschlossene Bügel ausgebildet, die jedoch lediglich mit sehr kurzen 90°-Haken geschlossen wurden, die sich sobald die Betonüberdeckung abplatzte öffneten. Die Schubbewehrungen sind zudem aus glattem Bewehrungsstahl während die Längsbewehrung aus gerippten Stahl hergestellt wurde. An zwei Stellen des Steges der westlichsten U-förmigen Wand wurde die Betonfestigkeit mittels eines Schmidhammers bestimmt. An jeder Stelle wurden je 10 Messungen vorgenommen und die Werte gemittelt. Die erste Stelle befand sich in der Nähe des grossen Schubrisses; für sie wurde eine mittlere

Bild 5.50: Skizze des Grundrisses und Querschnitte der Stahlbetonwände (i.d.R. Abmessungen in [mm])

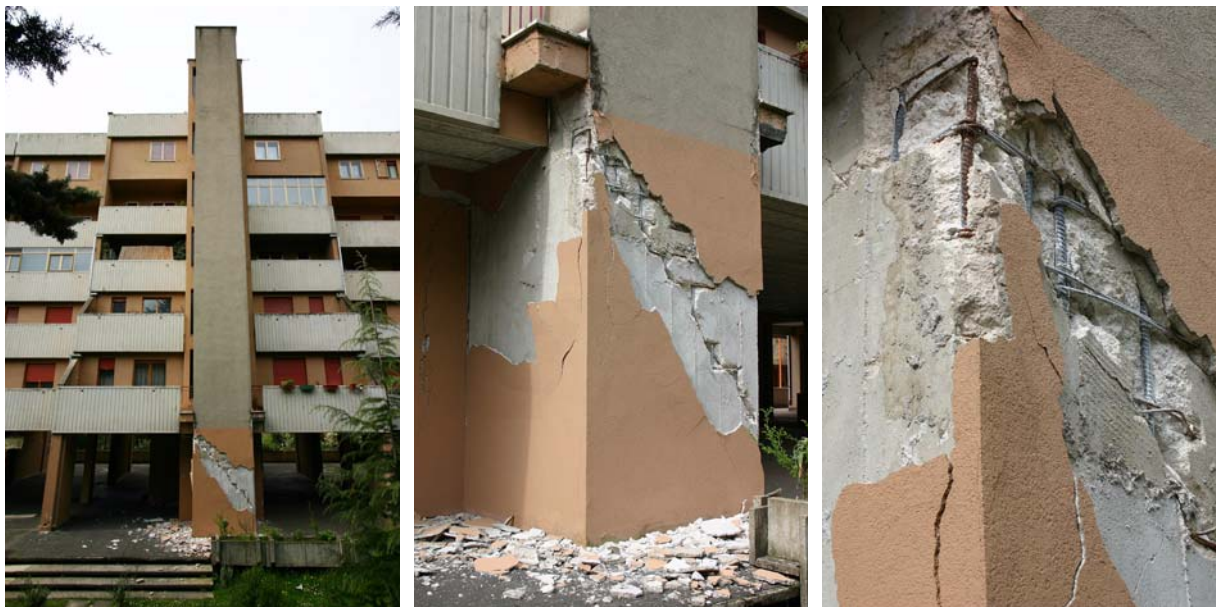
Bei den Liftschächten konnte die Bewehrung nicht aufgenommen werden, da die Liftschächte zwar auf Schub versagt hatten, die Schäden jedoch nicht so gross waren, als das Bewehrungsstäbe frei gelegt worden wären (Bild 5.53). In einem Nachbarhaus der gleichen Siedlung waren die Schäden an den Liftschächten, die ebenfalls auf Schub versagt hatten, ungleich grösser (Bild 5.54).

Bild 5.54: MFH 2 mit Stahlbetonwänden: Liftschacht (AD0393, AD0394, AD0395)

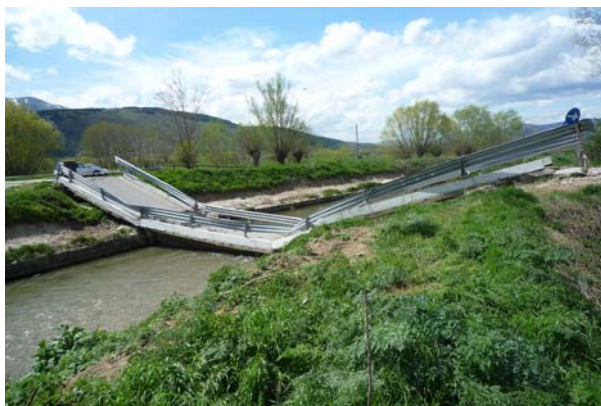
Diese kleine Brücke führte etwa 12 km südöstlich von L'Aquila zwischen den Dörfern Cerro und Poggio Picenze über den "Fiume Aterno" (Bild 5.55). Die Brücke war auf beiden Seiten des Ufers und bei ungefähr den Viertelpunkten der Brückenlänge gelagert. Bei den Viertelpunkten war die Brücke auf Stützen gelagert, die am Rande des Flussbetts fundiert waren. Der Oberbau der Brücke bestand aus einer Betonplatte mit drei Stegen (Bild 5.56). Die Brücke war vermutlich bereits vor dem Erdbeben schon in schlechtem Zustand. Es ist nicht möglich, den Versagensmechanismus eindeutig zu rekonstruieren, jedoch ist folgender vorstellbar: Die Brückenstützen waren mit dem Oberbau monolithisch verbunden (Bild 5.57). Infolge des Erdbebens könnten die Stützen auf Schub versagt haben. Infolge der nun fehlenden Auflager bei den Viertelpunkten wurde die Spannweite und damit die Biegemomente in Brückenträger massiv vergrößert. Dies könnte zum Einsturz geführt haben. Die Fliessgelenke im Brückenträger sind gerade oberhalb der vorherigen Stützenaullager aufgetreten. Es ist möglich, dass die Längsbewehrung hier hauptsächlich oben in der Platte verlief, da der Durchlaufträger bei den Stützenaullagern negative Momente verursacht. Mit dem Wegfallen der Stützen wurden die Vorzeichen der Momente über den Stützenaullager plötzlich umgedreht. Bei der Kettenreaktion von Stützen- und Brückenträgerversagen stanzten die verbleibenden Stützenstummel durch den Brückenträger (Bild 5.60).

Bild 5.55: Kleine eingestürzte Brücke: Gesamtansicht (FBR_P1000164)

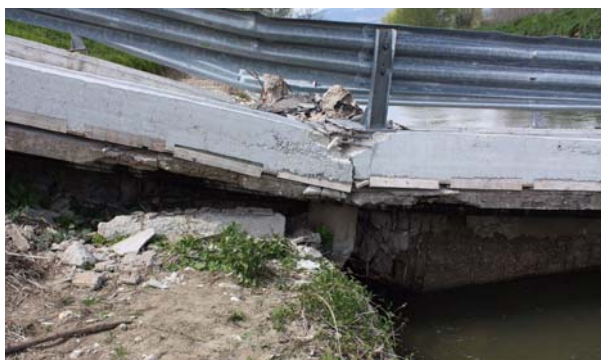
Bild 5.57: Kleine eingestürzte Brücke: Versagtes Stützenaullager am Flussbett (XMI_2536)

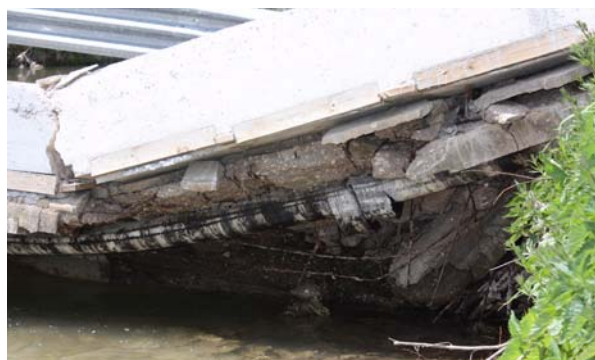
Bild 5.58: Kleine eingestürzte Brücke: Versagter Brückenträger (XMI_2547)

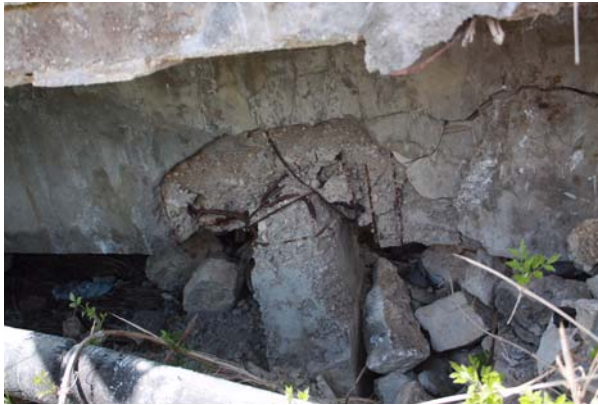
Bild 5.59: Kleine eingestürzte Brücke: Versagtes Stützenauflager (XMI_2530)

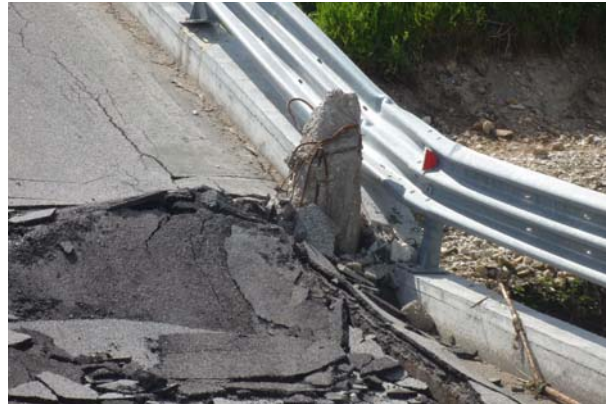
Bild 5.60: Kleine eingestürzte Brücke: Durchstanzen der Stützen durch die Fahrbahnplatte (FBR_P1000167)

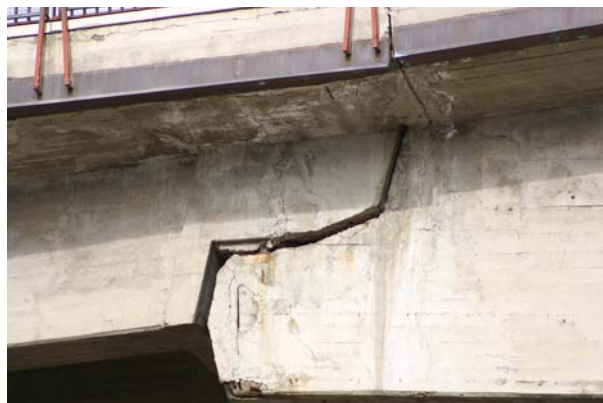
Im Stadtzentrum von L'Aquila gibt es eine Stahlbetonbrücke mit drei Feldern, wobei die mittlere Spannweite als einfacher Balken ausgeführt ist (Bild 5.61). Bei der Besichtigung der Brücke war diese gesperrt; es konnte jedoch nicht eruiert werden aus welchem Grund, da keine auf das Erdbeben zurückzuführende Schäden erkennbar waren (Bild 5.62). Der Blick von unten zeigt, dass das eine Lager des eingehängten einfachen Balkens verschoben ist. Jedoch konnte mittels Street Viewer [SV09] festgestellt werden, dass dies bereits vor dem Erdbeben der Fall war. Es ist jedoch möglich, dass der schlechte Zustand des Lagers erst bei einer Inspektion nach dem Erdbeben aufgefallen ist. Zudem ist neben dem Auflager des Balkens auch der Stoss der darüberliegenden Fahrbahnplatte in einem schlechten Zustand (Bild 5.64).

Bild 5.63: Stadtbrücke: Auflager des eingehängten mittleren einfachen Balkens (AD0519)

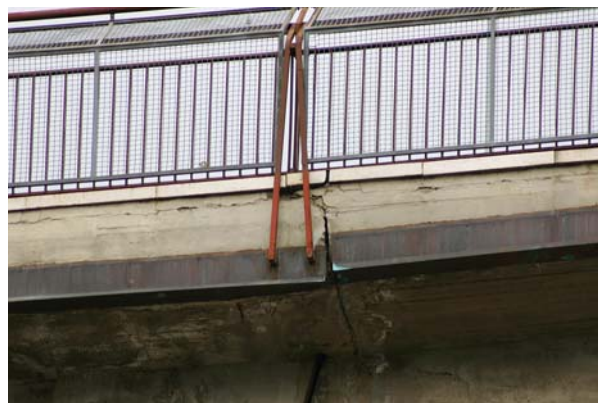
Bild 5.64: Stadtbrücke: Fahrbahnplatte oberhalb des Auflagers des eingehängten mittleren einfachen Balkens (AD0520)

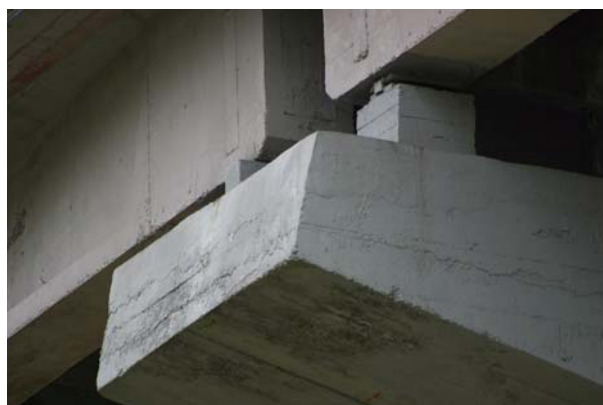
Nur 1.7 km vom Epizentrum entfernt steht eine relativ hohe Autobahnbrücke, die zur Autobahn gehört, die von Rom nach L'Aquila führt (Bild 5.65). Die Brücke ist auf schlanken, wandartigen Brückenpfeilern gelagert, bei denen keinerlei Schäden erkennbar waren. Die Brücke war die ganze Zeit in Betrieb. Der Brückenträger ist als eine Reihe von einfachen Balken ausgeführt (Bild 5.66). Die Kipp- und Gleitlager sind nicht beschädigt worden (Bilder 5.67 und 5.68).

Bild 5.67: Autobahnbrücke nahe des Epizentrums: Nahaufnahme des Kipplagers (AD0163)

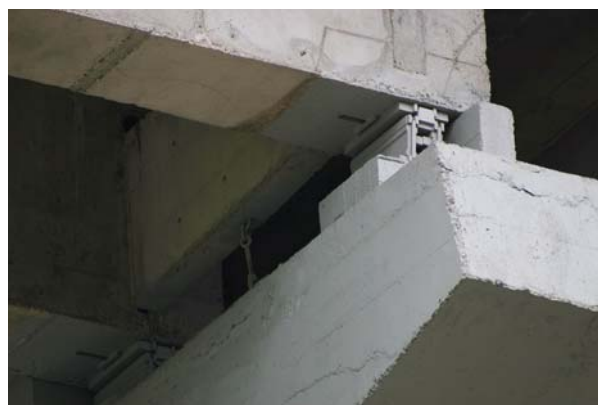
Bild 5.68: Autobahnbrücke nahe des Epizentrums: Nahaufnahme des Gleitlagers (AD0164)

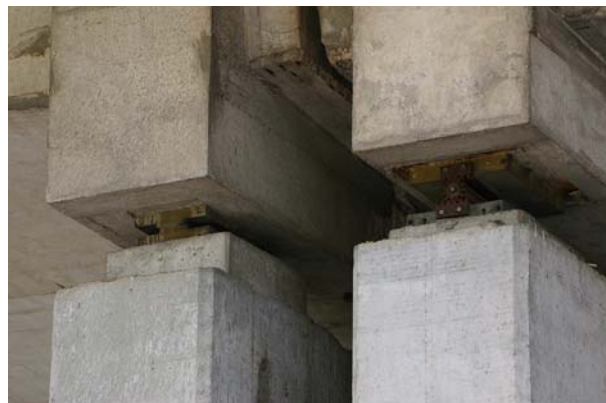
Bild 5.72: Viadotto San Sisto: Kipp- und Rollenlager (AD0285)

Während der Erkundungsmission waren die nördlichen zwei Fahrbahnen gesperrt, da Unterhaltsfahrzeuge die Lager am Westende der Brücke austauschten. Beide Lagertypen hatten infolge von Querbeschleunigungen der Brücke versagt. Die Lagerstellen waren als Schwachstellen ausgebildet worden und einfach auszuwechseln. Bild 5.73 zeigt das Rollenlager, das an beiden Enden mittels Zahnrädern geführt war. Die Zahnräder sind mit einem Zylinder verbunden, der in der Mitte eine Nut hatte und dort von einer kleinen Nocke auf der Lagerplatte geführt wurde. An dieser eingeschnürten Stelle ist der Zylinder gerissen (Bild 5.74).

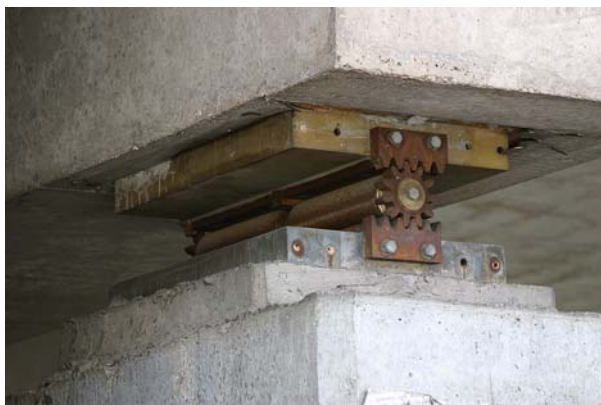
Bild 5.73: Viadotto San Sisto: Rollenlager (AD0294)

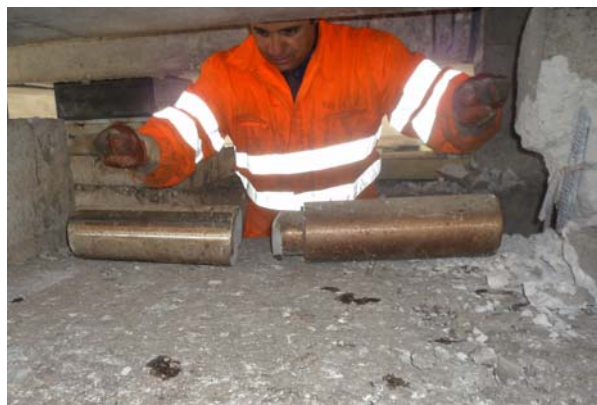
Bild 5.74: Viadotto San Sisto: Versagtes Rollenlager (KB_P343)

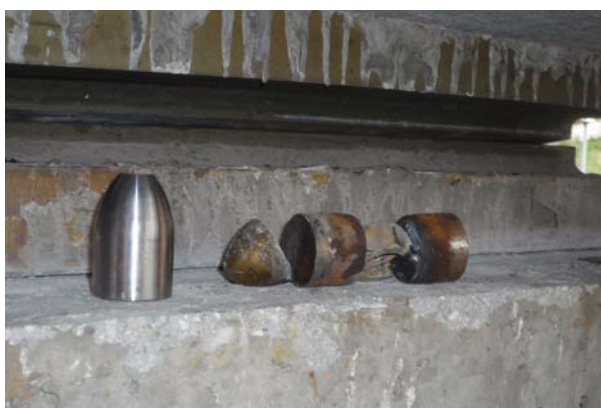
Beim Kipplager hatte der Zapfen versagt, der wie die Nocke beim Rollenlager das seitliche Herausrutschen infolge Querbeschleunigung des Brückenoberbaus verhindern sollte (Bild 5.75). Der Zapfen wurde durch einen neuen, leicht anderer Bauart ausgetauscht. Bei einigen Brückenlagern hatten auch

Bild 5.75: Viadotto San Sisto: Zapfen, neu und versagter alter, der das Verschieben des Kipplagers in Brückenquerrichtung verhindern soll (KB_P346)

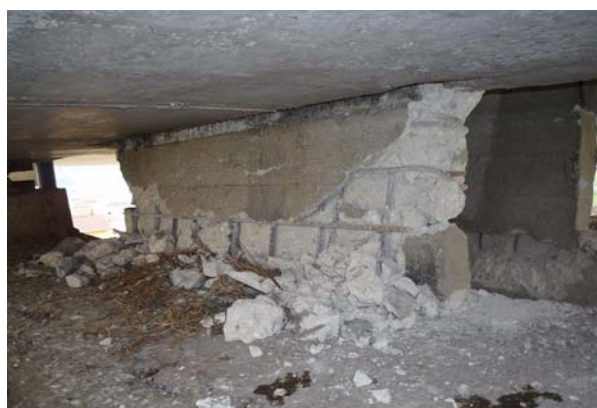
Bild 5.76: Viadotto San Sisto: Versagte Schubnocke (KB_P342)

die Schubnocken versagt (Bild 5.76). An diesen Schubnocken wurden noch keine Arbeiten vorgenommen und die Arbeiter wussten noch nicht, wie diese instandgesetzt würden.

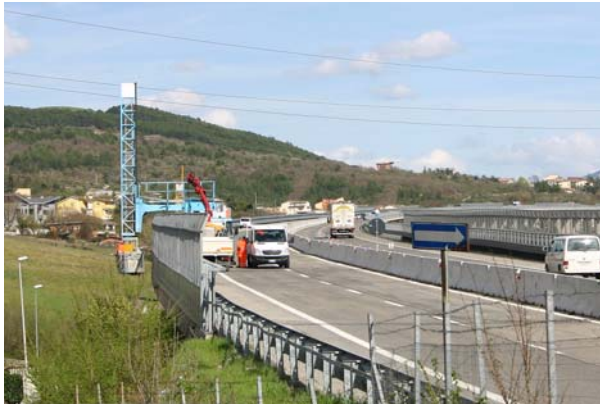
Bild 5.77: Viadotto San Sisto: Unterhaltsfahrzeuge (AD0306)

Bilder 5.77 und 5.78 zeigen das Unterhaltsfahrzeug und die Vorrichtung zum Austauschen der Brückenlagern. Während des Reconnaissancebesuchs wurden sowohl die Rollenlager am Westende der Brücke ausgetauscht und die Zapfen in den Kipplagern ersetzt. Die Rollenlager wurden gemäss der Auskunft der Arbeiter nur temporär durch Neoprenlager ersetzt, die wiederum zu einem späteren Zeitpunkt durch "antiseismische" Lager ausgetauscht werden sollen. Gemäss Dott. Agostino Marioni der Firma ALGA werden diese Lager zur Zeit der Verfassung dieses Berichts unter massgebender Beteiligung der Firma ALGA entworfen. Bild 5.80 zeigt eine Nahaufnahme eines Neoprenlagers. Im Bild 5.79 ist der gesamte instandgesetzte Brückenkopf sichtbar mit den Neoprenlagern auf der dem Fotografen zugewandten Seite der Brückenstütze und den Kipplagern auf der Rückseite. Zwischen den zwei Neoprenlagern liegen noch die alten Rollenlager.

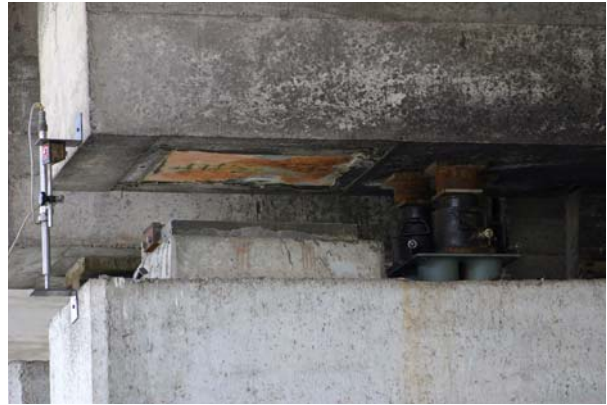
Bild 5.78: Viadotto San Sisto: Vorrichtung zum Austauschen der Lager (AD0303)

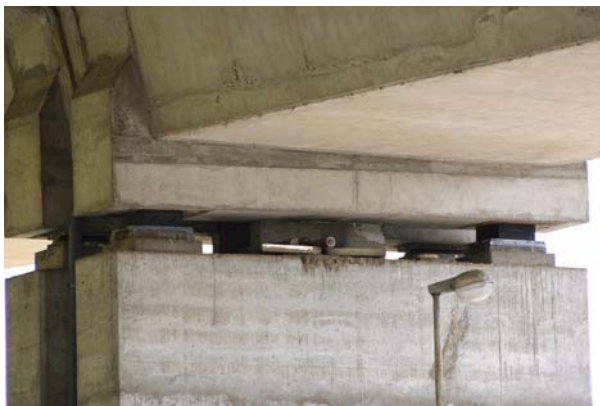
Bild 5.79: Viadotto San Sisto: Neue, temporäre Neoprenlager (AD0292)

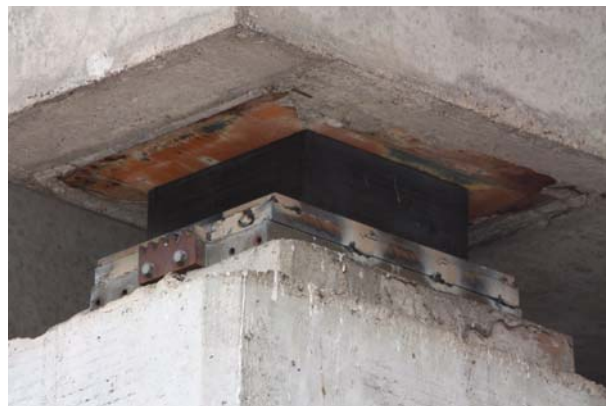
Bild 5.80: Viadotto San Sisto: Nahaufnahme eines neuen Neoprenlagers (XMI_2627)

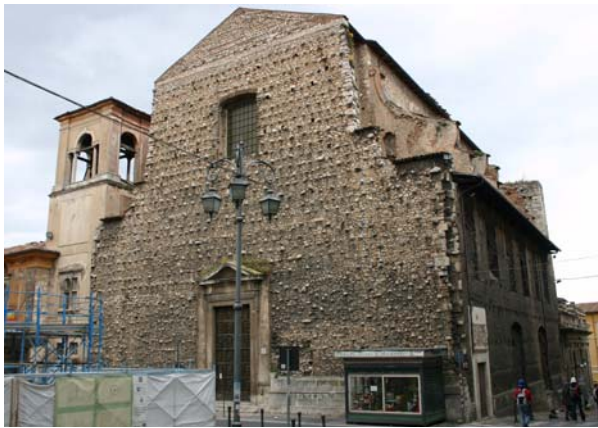
Die Kirche ist ursprünglich aus dem XVII Jahrhundert und mit eher kleinen Steinen gebaut. Die Öffnungen für Fenster und Tore sind ebenfalls klein, was die verhältnismässig geringen Schäden erklären könnte, die von aussen sichtbar sind. Einige Schäden sind bei der hinteren Fassadenwand erkennbar.

Bild 6.41: Keine sichtbaren Schäden nach dem Erdbeben (AD0450)

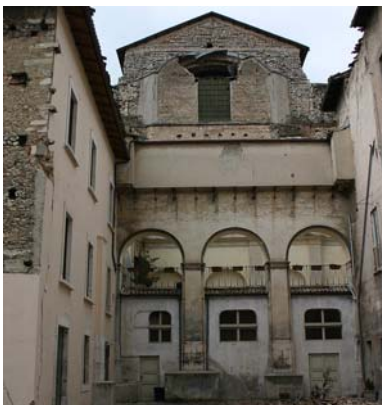
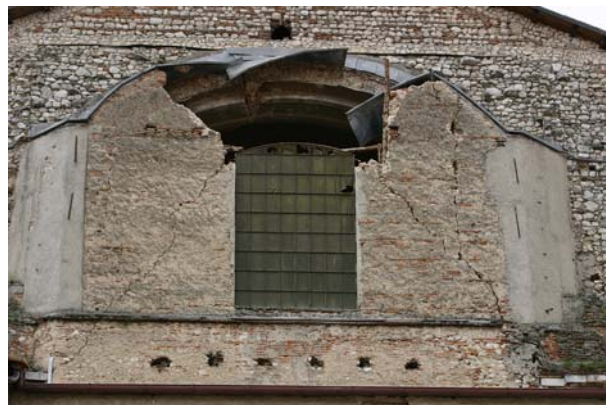
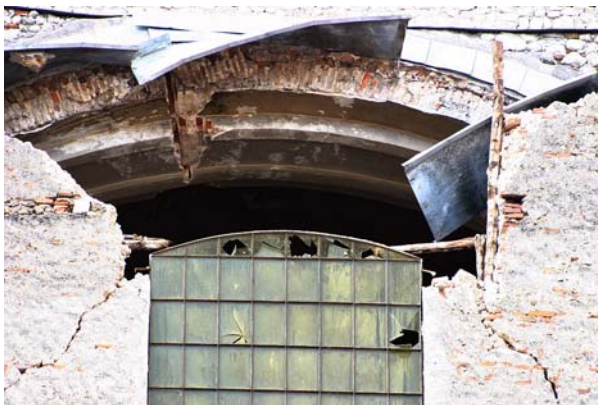
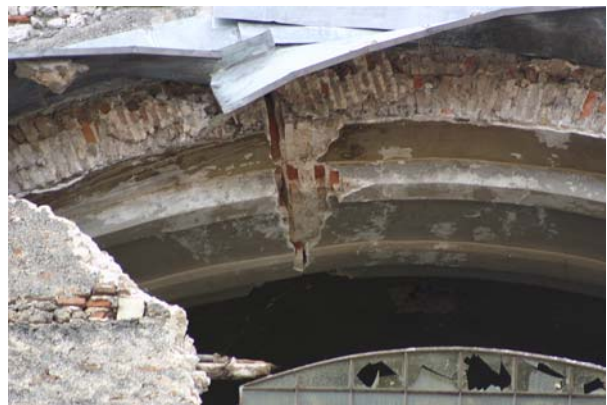
Bild 6.43: Detailansichten der Schäden an der Kirche nach dem Erdbeben: Auskippen eines Fassadenteils gem. Mechanismus K3 im Bereich einer (nachträglich verschlossenen) Öffnung, lokaler Querschnittsaufbruch im Bogenmauerwerk erkennbar (AD0456, AD0457, AD0458, AD0459)

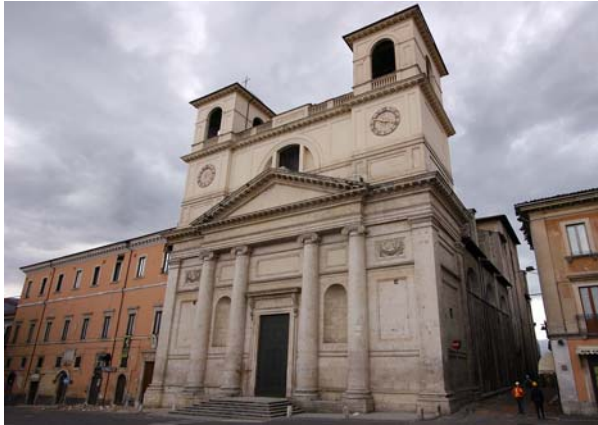
Bild 6.47: Keine sichtbaren Schäden an der Hauptfassade des Duomo (AD0572)

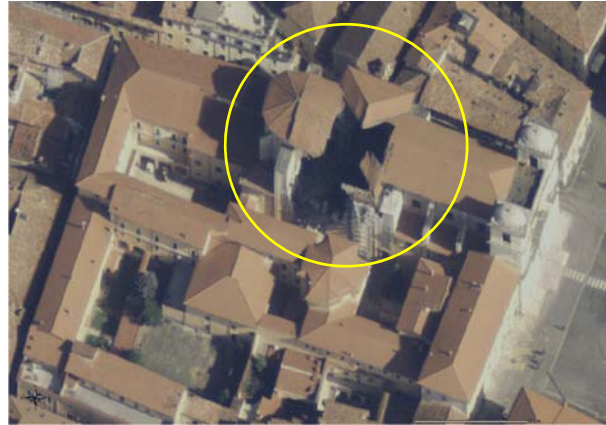
Der Dom wurde 1257 erbaut und im Erdbeben von 1703 zerstört. Es erfolgten Restaurationen in den Jahren 1887 und 1915. Von der Strasse aus sind keine Schäden sichtbar. Aus der Luft (AIR0001, Situation am 06.04.2009) sieht man hingegen, dass Teile des Dachs und eine Wand im Innenhof eingestürzt ist.

Bild 6.48: Teilweiser Einsturz des Dachs des Querschiffs infolge Mechanismen K4, K10 oder K13 (AIR0001)

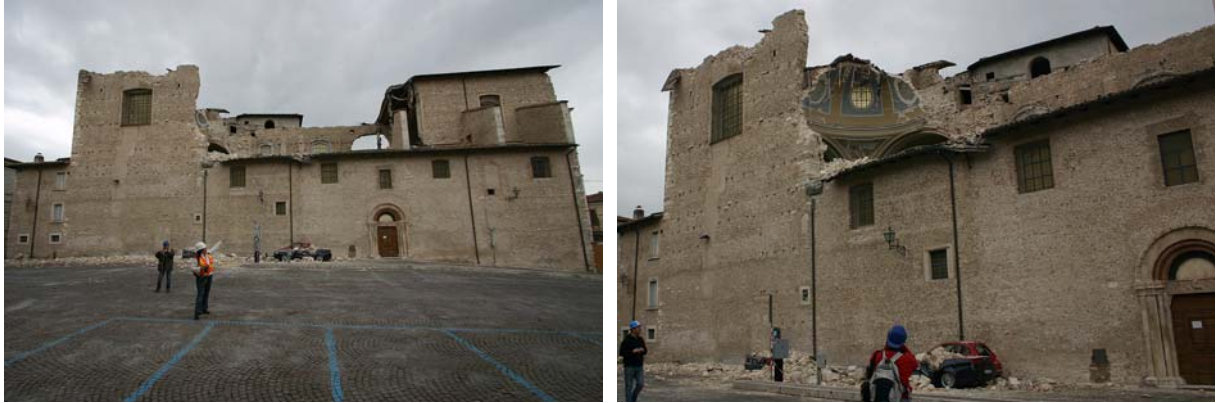
Bild 6.50: Einsturz grosser Teile des mittleren Dachs gem. Mechanismus K4 und der Kuppel gem. Mechanismus K9 (AD0409, AD0411)

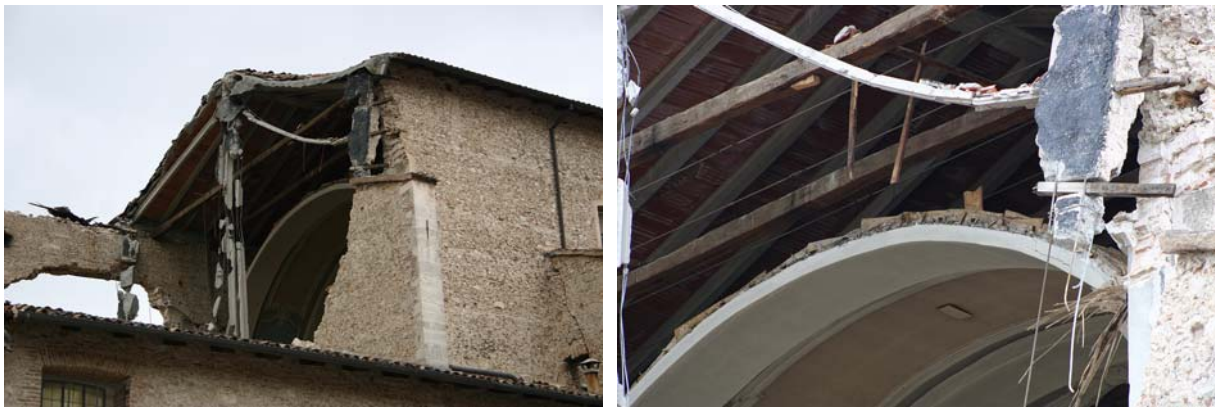
Bild 6.51: Sichtbarer neuer Dachaufbau und darunter liegendes altes Dachgewölbe (AD0410, AD0416)

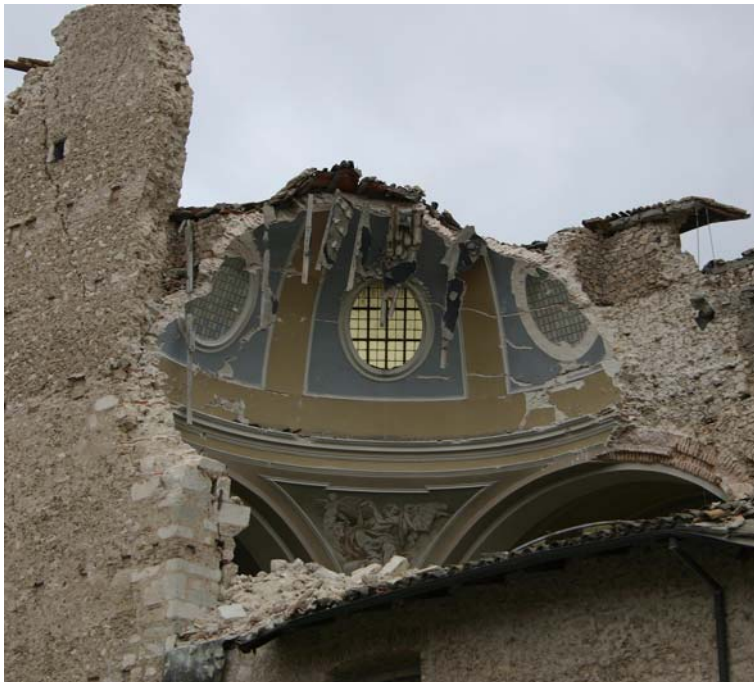
Bild 6.52: Teileinsturz der Kuppel gem. Mechanismus K9 (AD0412)

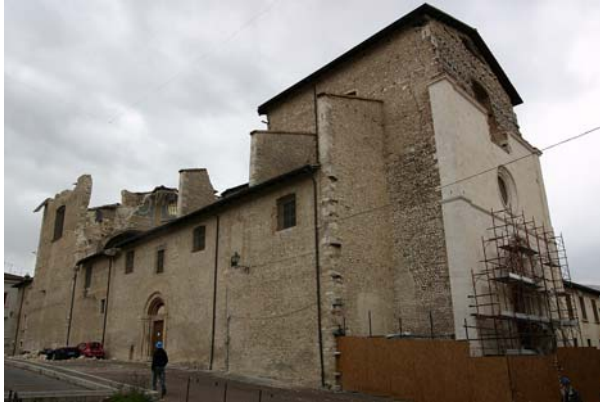
Bild 6.54: Ansicht an die eingeriüstete Hauptfassade mit lokalen Schäden (AD0422)

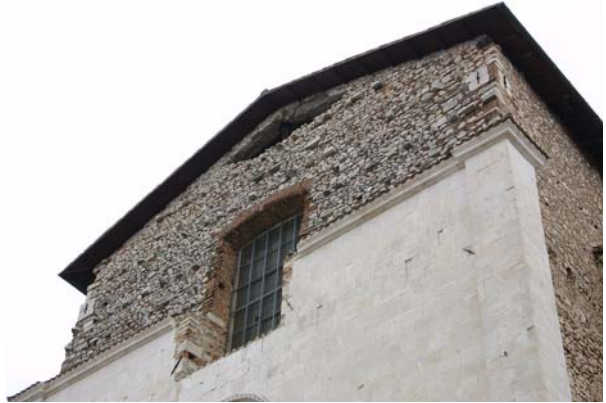
Bild 6.55: Herausbrechen des oberen Teils der Giebelwand gem. Mechanismus K2 (AD0424)

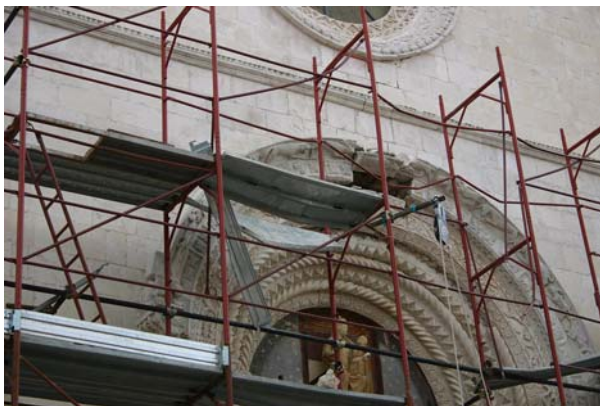
Bild 6.56: Lokale Schäden an der Bogenstruktur der Öffnung mit Rissen in der Fassadenfläche gem. Mechanismus K3 (AD0426)

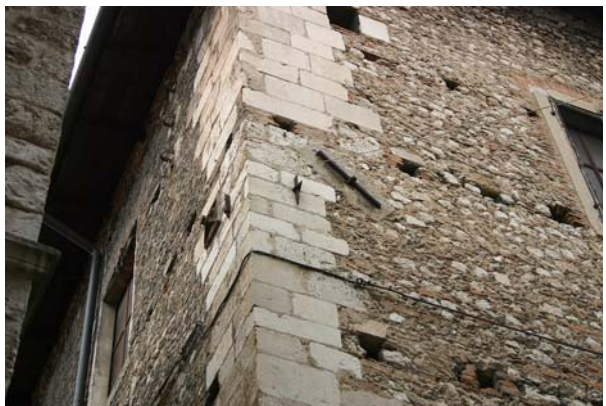
Bild 6.57: Kopfkanker in Wanddeckbereich und später eingebauter Zuganker (AD0430)

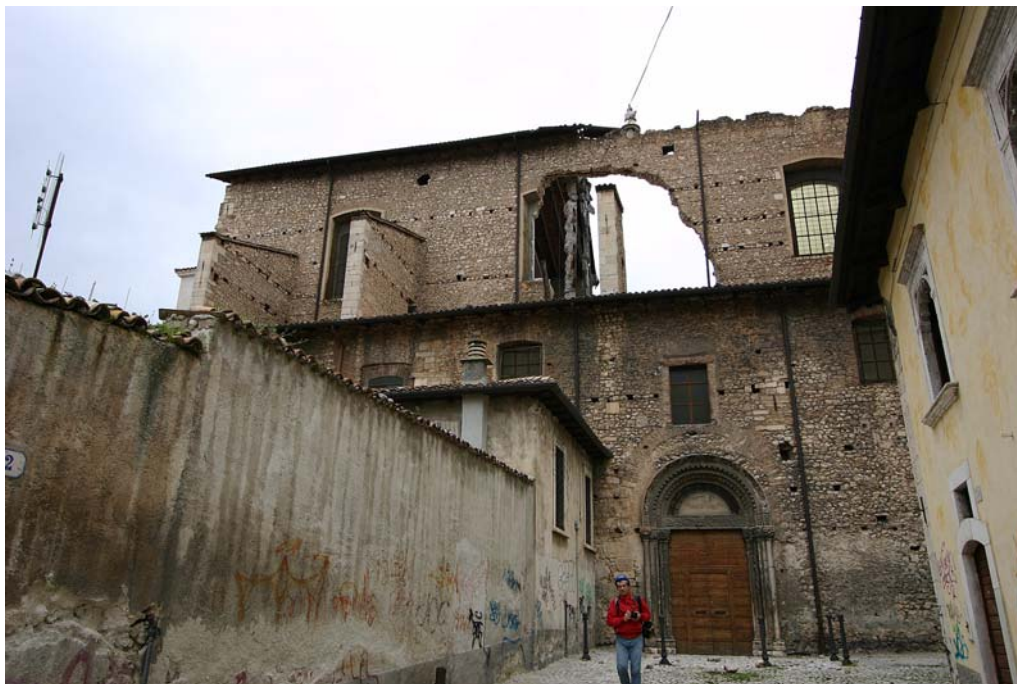
Bild 6.58: Herausbrechen eines Teils der oberen Seitenwand gem. Mechanismus K10 (AD0433)

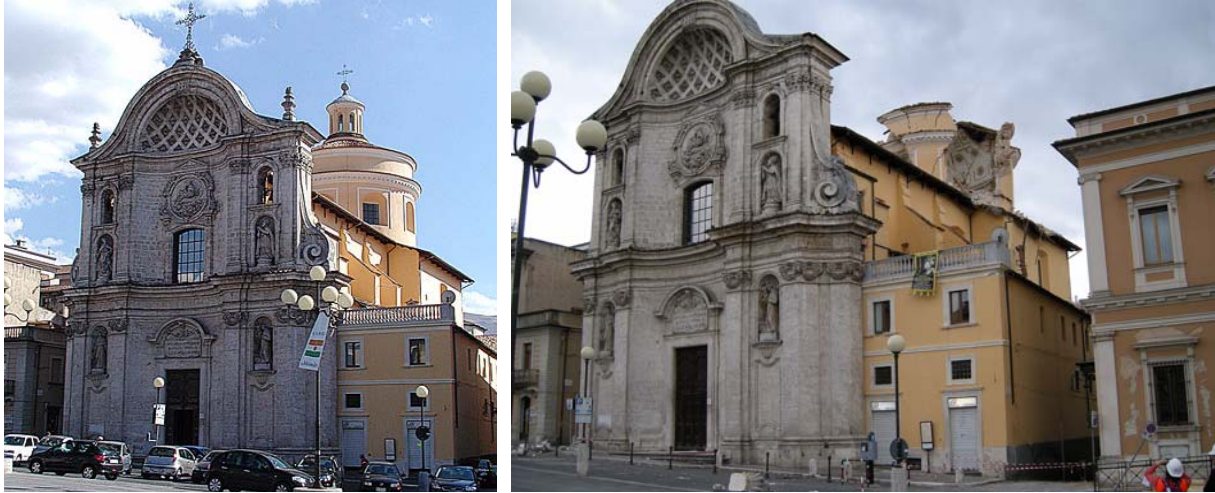
Die Apsis der im Jahre 1703 nach einem Erdbeben teilweise wieder aufgebauten Kathedrale ist weit aufgebrochen und teilweise eingestürzt und gibt Sicht auf die Stuckaturen im Kuppelinneren des Doms. Sie ist aus Bruchsteinmauerwerk gebaut.

Bild 6.59: Ansichten an die Kirche vor (<http://www.wikipedia.org>) und nach dem Erdbeben (AD0934)

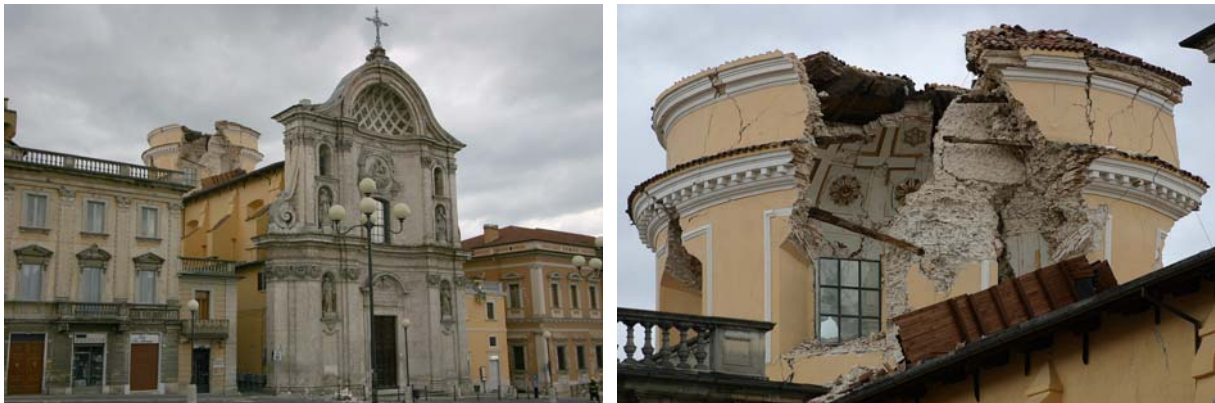
Bild 6.60: Ansicht an die Hauptfassade mit der im Hintergrund gem. Mechanismus K11 und/oder K12 eingestürzten Apsis (AD0566, AD0568)

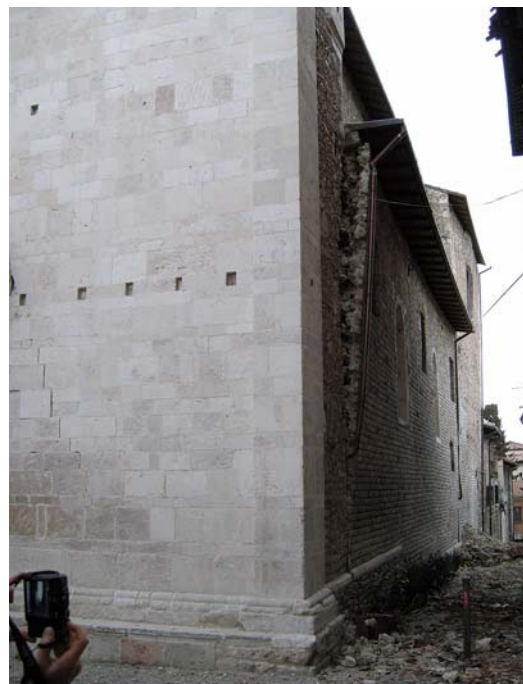
Die Kirche stammt ursprünglich aus dem XIII-XVIII Jahrhundert. Die vordere Fassade ist aus behauenen Steinblöcken, der Rest der Kirche aus Bruchsteinmauerwerk. Trotz der behauenen Steinblöcke sind in der vorderen Fassade grosse Risse aufgetreten. Die Seitenmauer in “Via die Neri” (siehe Bild 6.64) hat aus der Ebene versagt und ist fast eingestürzt.

Bild 6.64: Auskippen der Seitenwand gem. Mechanismus K10 (AD0930)

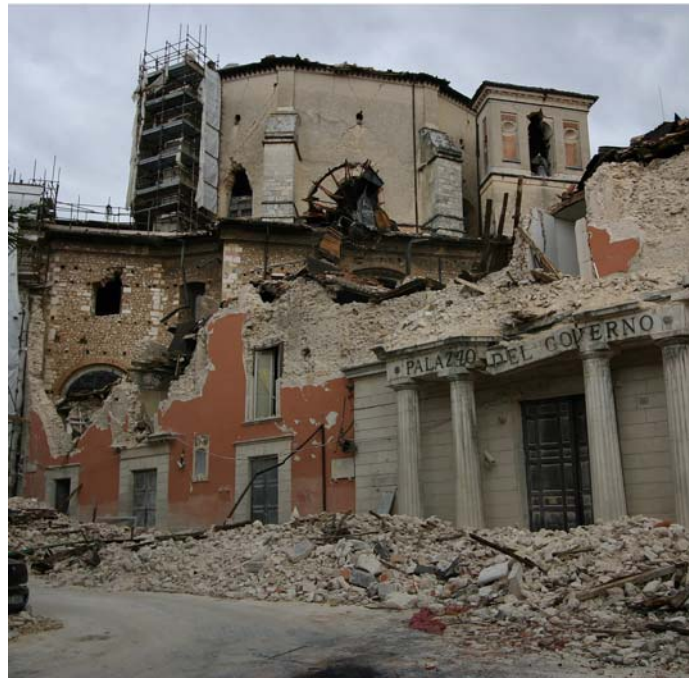
Die Kuppel der Barockkirche ist eingestürzt. Die Gebäudeteile sind auf das benachbarte Regierungsgebäude des historischen Stadtarchivs gestürzt. Viele seltene Dokumente, wie die Charta zum Stadtstatus von L'Aquila aus dem 13. Jahrhundert mussten geborgen werden.

Bild 6.67: Totaleinsturz der Kuppel auf benachbartes Gebäudem. Mechanismus K9 (AD0565)

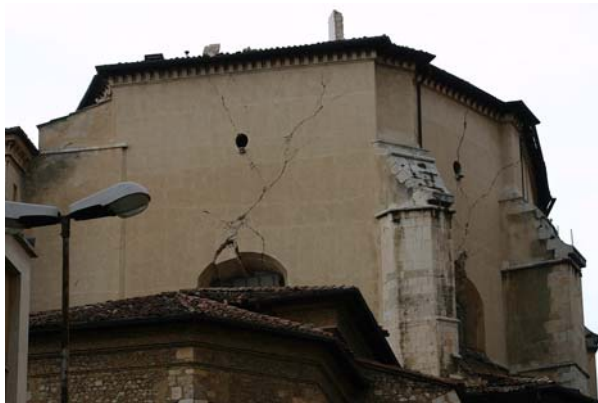
Bild 6.68: Grosse Risse in Aussenwänden unterhalb der Kuppel gem. Mechanismus K13 (AD0562)

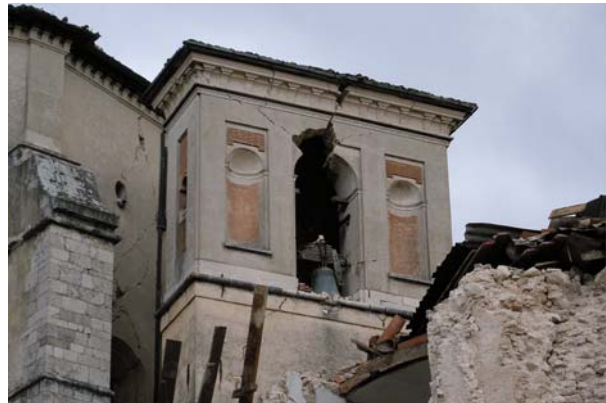
Bild 6.69: Schäden an triumphbogen-ähnlichem Gebäudeteil gem. Mechanismus K8 (AD0927)

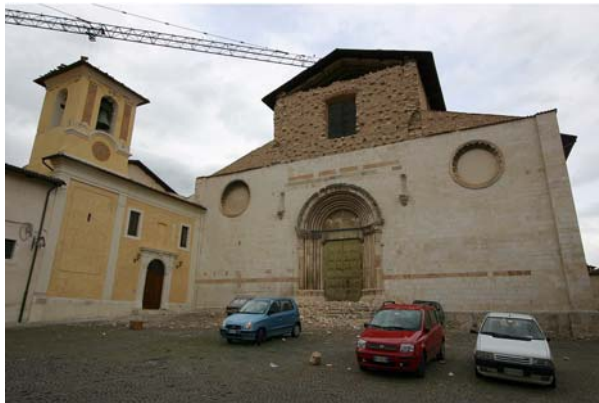
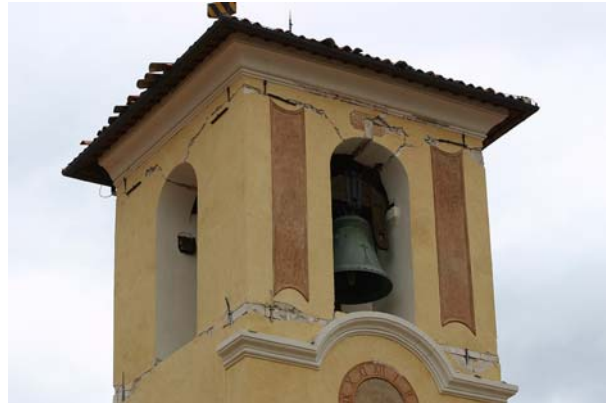
Bild 6.71: Ansicht auf die zweite Kirche und das benachbarte Kloster mit Schäden am Glockenturm gem. Mechanismus K16 (AD0484, AD0483)

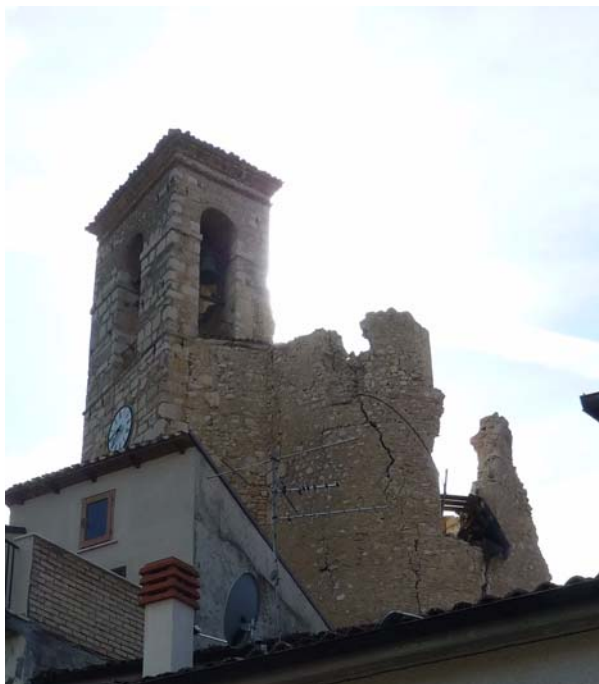
Die Chiesa di San Giovanni Evangelista im alten Dorfkern wurde stark beschädigt. Der obere Teil der Hauptfassadenwand ist heraus gefallen, die Fassade selbst hat sich teilweise abgelöst und die Apsis ist fast vollständig eingestürzt. Schäden am Glockenturm sind nicht erkennbar

Bild 6.74: Einsturz der Apsis gem. Mechanismen K11 und K12 (FBR_P1000191)

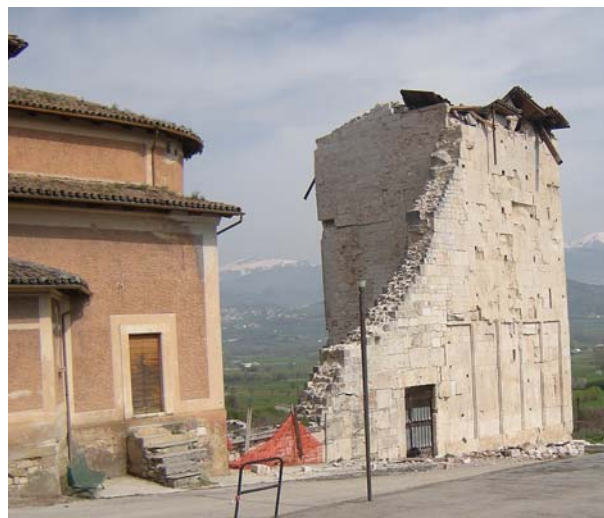
Der Turmaufbau der alten Kathedrale ist eingestürzt. Bei der Kirche hat die Giebelwand aus der Ebene versagt und es zeigen sich lange Risse in der Aussenwand. Weiterhin ist bei der Fassadenwand ein beginnendes Ablösen im oberen Bereich zu erkennen. Weitere Kirchen im Ort, wie zum Beispiel die Chiesa Santa Maria degli Angeli und eine Kirche entlang der Strasse nach L’Aquila (siehe Bild 6.79), wurde ebenfalls stark beschädigt.

Bild 6.78: Einsturz des Turmaufbaus der antiken Kathedrale gem. Mechanismus K16 und heraus gefallene Steine in der Fassadenwand gem. Mechanismus K3 (SFR_1924)

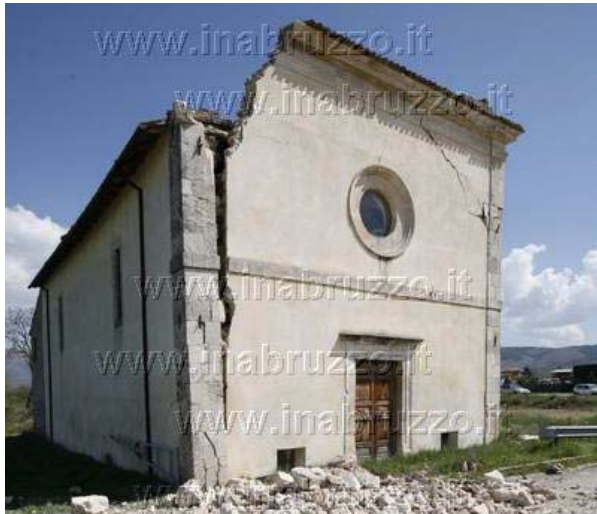
Bild 6.79: Kirche entlang der Strasse SR5bis nach L'Aquila: Ablösen der Fassadenwand und Teileinsturz des Daches gem. Mechanismen K1 und K3 (<http://www.inabruzzo.it>)
