Das $M_w=6.3$ Erdbeben von L'Aquila am 6. April 2009

Bericht der SGEB-Erkundungsmission vom 15. – 18. April 2009

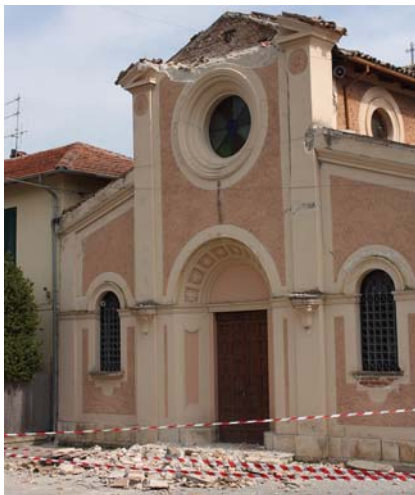
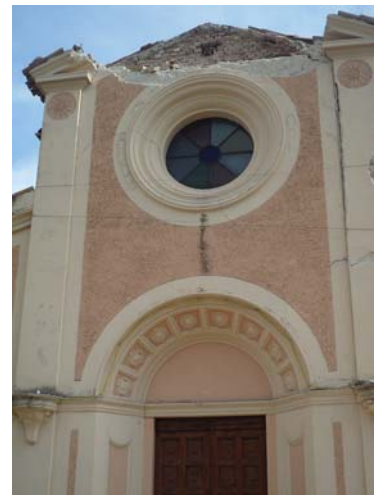
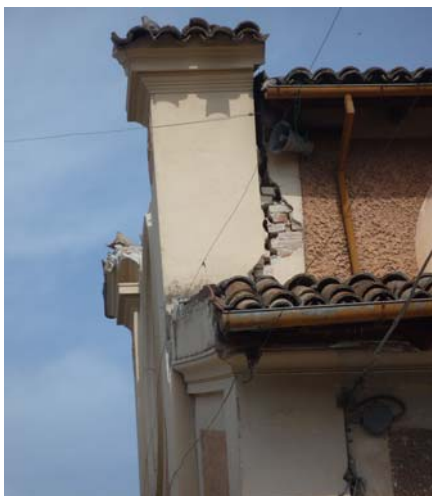
Bild 6.81: Herausfallen der Giebelwand der Chiesa gem. Mechanismus K2 und beginnendes Ablösen der Fassadenwand gem. Mechanismus K1. Leichte Schäden am Dachaufbau gem. Mechanismus K18 (XMI_2467_1, FBR_P1000082, FBR_P1000078, FBR_P1000076)

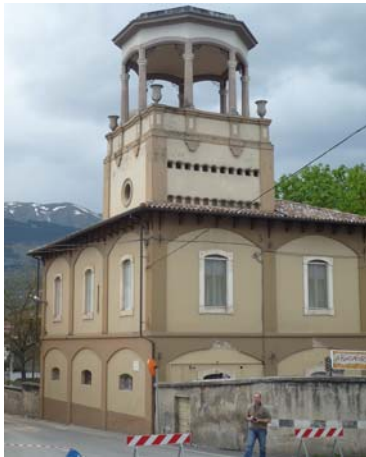
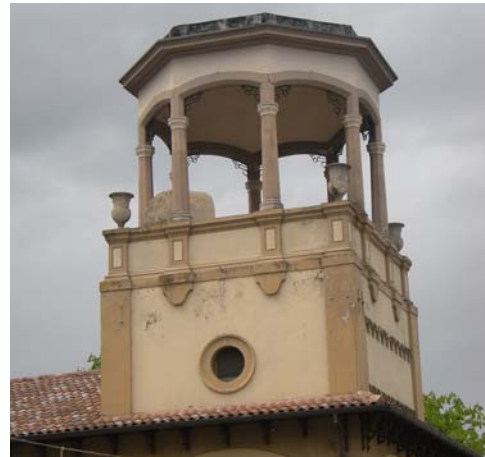
Bild 6.82: Pfarrhaus und Turmaufbau ohne sichtbare Schäden (FBR_P1000313 & SFR_2041)

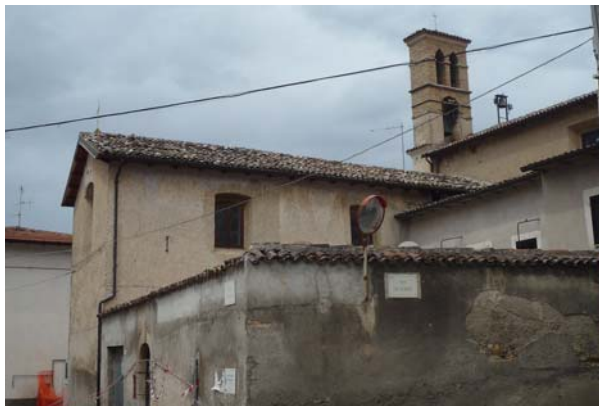
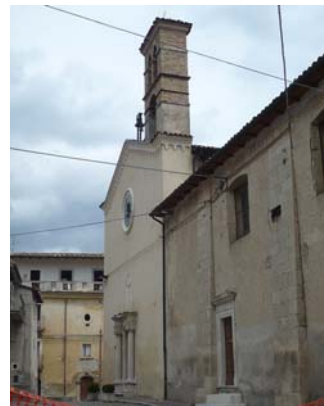
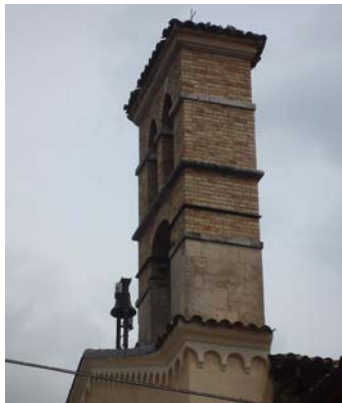
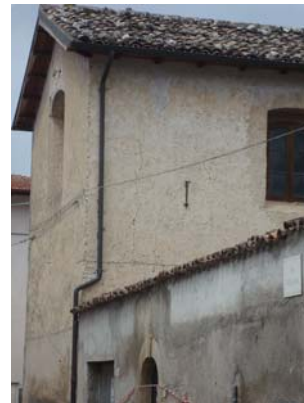
Bild 6.83: Weitere Kirche in Monticchio ohne sichtbare Schäden am Kirchbau oder Turm; An den Pfeilern des Turmes sind Sicherungsmassnahmen in Form von Stahlbändern, an der Seitenwand der Kopfe eines Ankers zu erkennen (FBR_P1000308, FBR_P1000309, FBR_P1000318, FBR_P1000319)

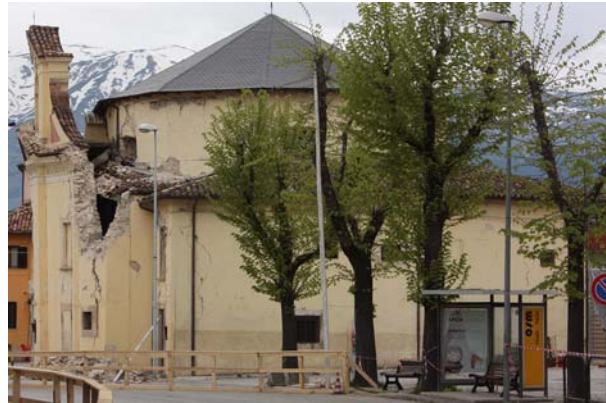
Bild 6.87: Chiesa della Concezione: Auskippen der gesamten Fassade gem. Mechanismus K1 (XMI_2605)

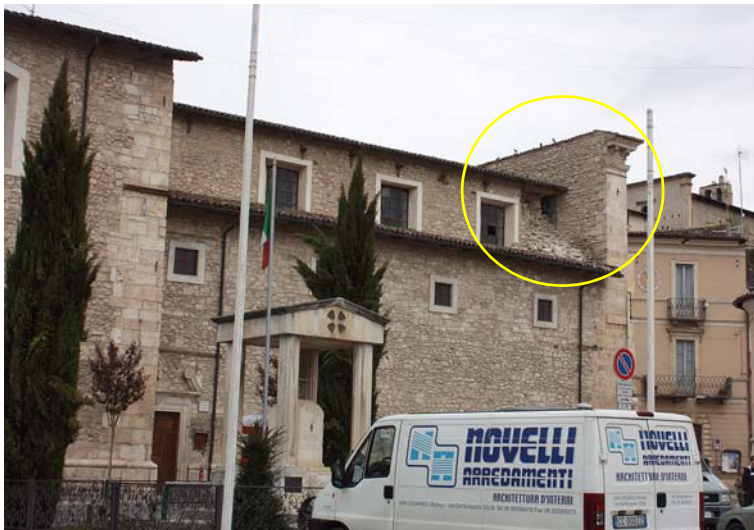
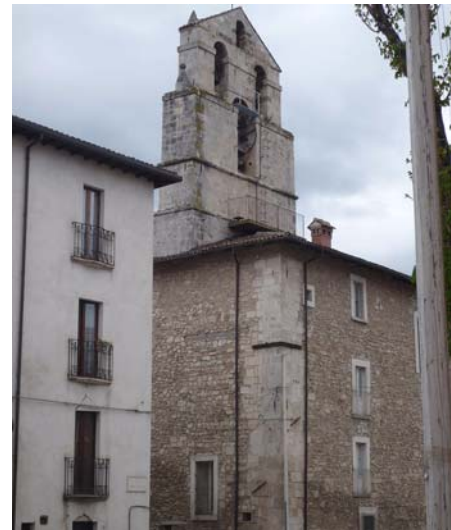
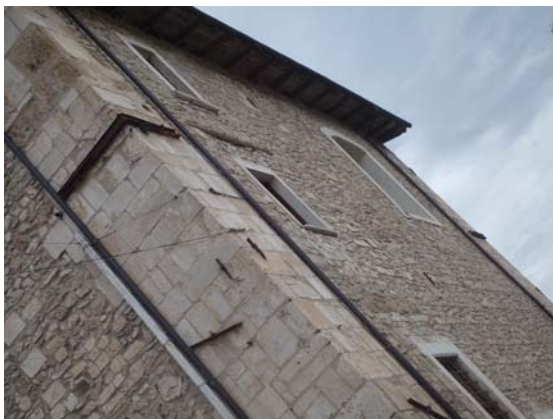
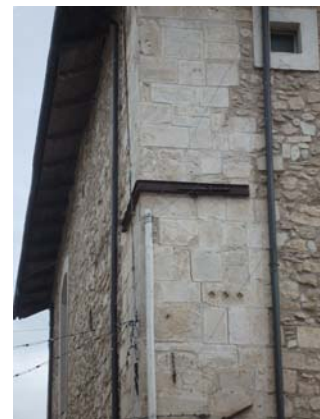
Bild 6.88: In der oberen Seitenwand der Kirche sind Teile herausgefallen gem. Mechanismus K13 (XMI_2608). Am Pfarrhaus aussen sichtbare Befestigungen von Ankerköpfen; Eckpfeilern des Pfarrhauses als Sicherungsmassnahmen mit Stahlelementen zusammengebunden (FBR_P1000280, FBR_P1000287, FBR_P1000286)

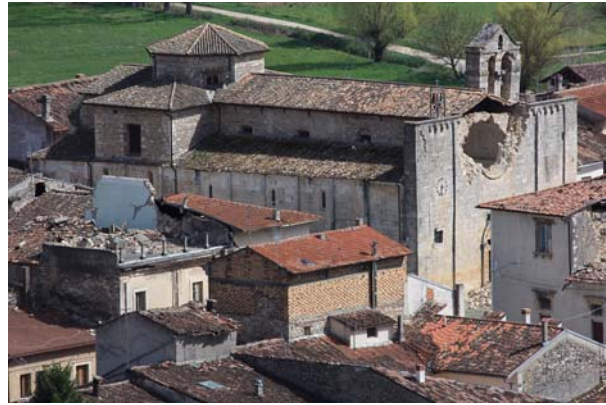
Der historische Ortsteil ist komplett abgesperrt. Die Fotos entstanden von einem Hügel aus neben dem Ort. Zu erkennen sind die Chiesa di Sant'Eusanio (11.-13. Jahrhundert) und die Chiesa della Madonna della Pietà. Beide Kirchen weisen sichtbare Schäden vor allem im Fassadenbereich auf.

Bild 6.90: Auskippen der Giebelwand und Herausfallen der Rosette in der Fassade, sichtbare grosse Risse in Fassadenfläche und Schäden am Glockenturm gem. Mechanismen K2, K3 und K18 (XMI_2557_1)

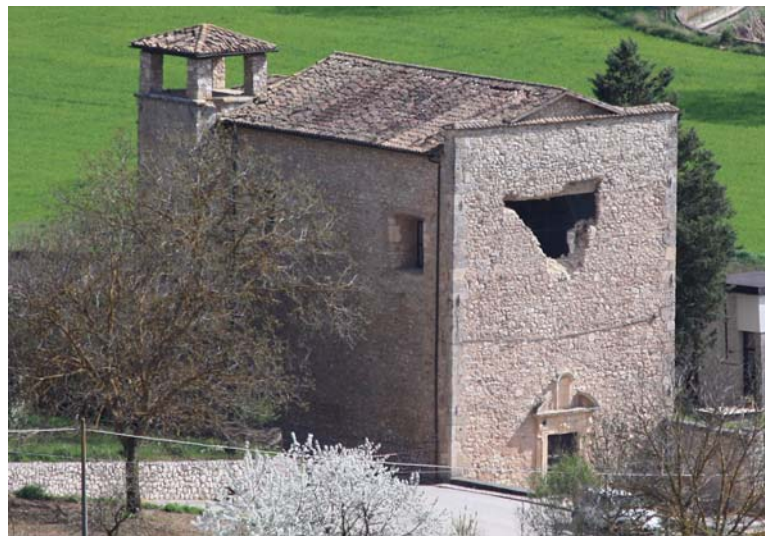
Bild 6.92: Herausbrechen eines Teils der Fassadenwand an einer Fensteröffnung gem. Mechanismus K3 (XMI_2555_1)

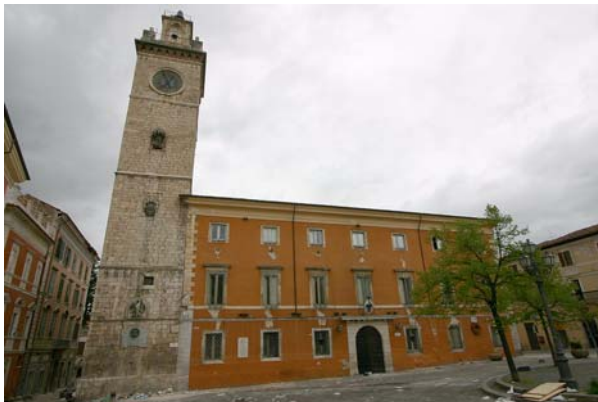
Bild 6.93: Sichtbare Abplatzungen im Bereich der Kopplungsriegel auf Deckenhöhe (Kopfanker) in Aussenwand gem. Mechanismus P10 (AD0444)

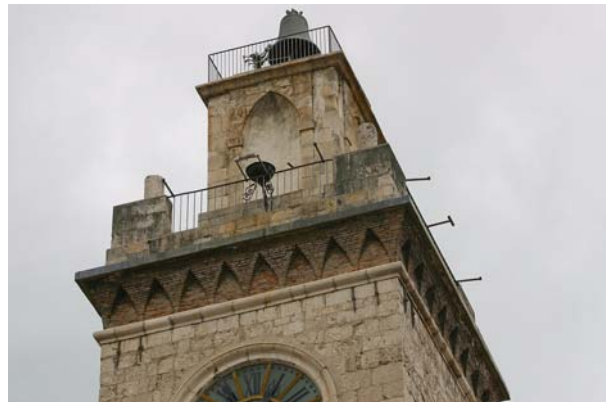
Bild 6.94: keine sichtbaren Schäden im oberen Bereich des Glockenturms (AD0445)

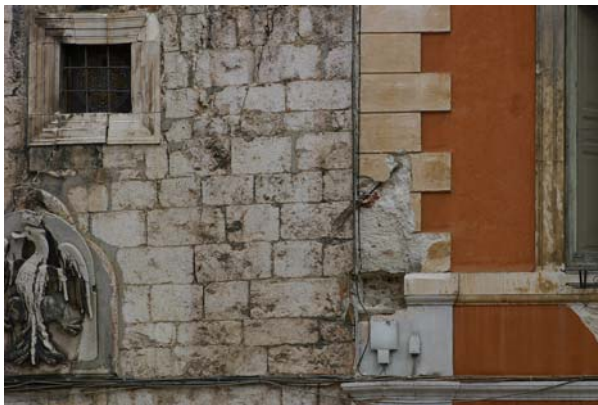
Bild 6.95: Abplatzungen an der Gebäudefuge zum Turm infolge "pounding" (AD0446)

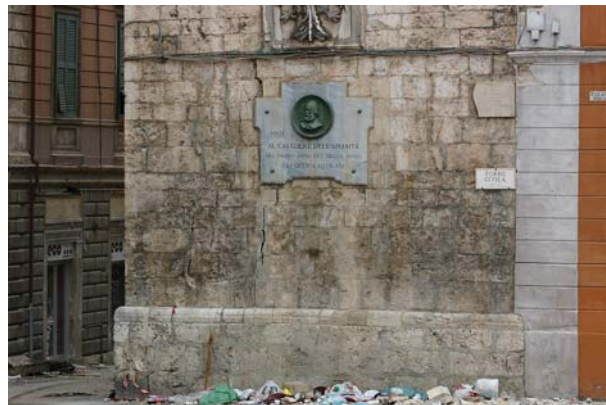
Bild 6.96: Sichtbare Risse am Turmfuss möglicherweise infolge des Bebens gem. Mechanismus K16 (AD0447)

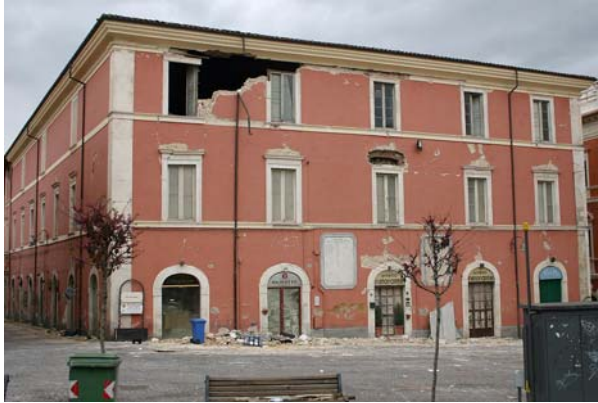
Bild 6.97: Versagen im oberen Bereich der Fassadenaussenwand gem. Mechanismus P3 (AD0443)

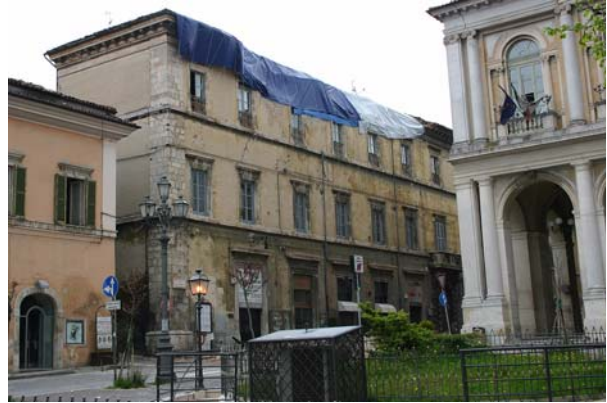
Bild 6.98: Schäden am Dach, die aufgrund der Abdeckung nicht definierbar sind (AD0448)

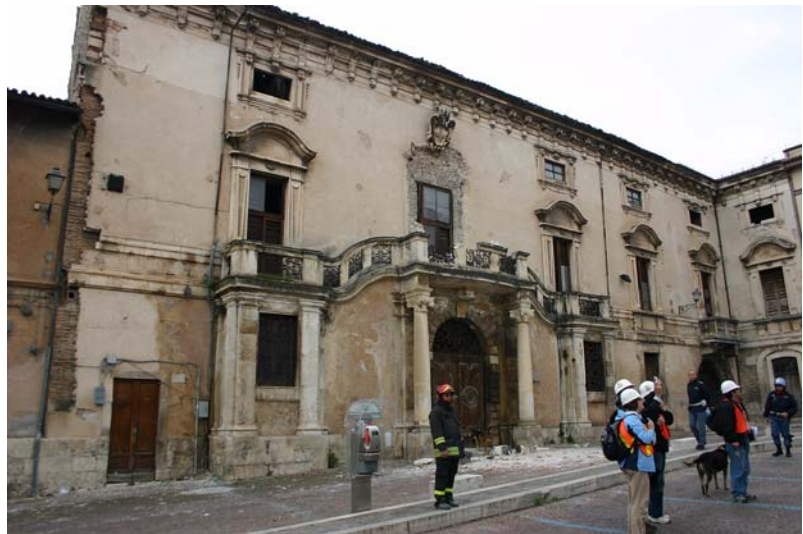
Der Palast wurde zwischen 1732 - 1742 erbaut (XVIII Jahrhundert). Die schwere Brüstung des Balkons über dem Haupteingang ist heruntergefallen.

Bild 6.100: Heruntergefallen der Fensterverkleidungen und der Balkonbrüstung gem. Mechanismus P18 (AD0414)

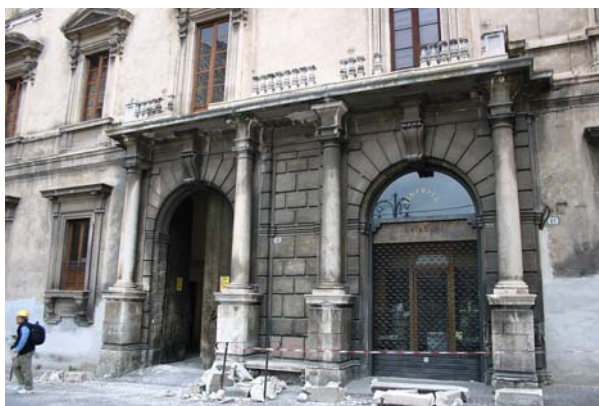
Bild 6.103: Palast 1: Heruntergefallene schwere Balkonbrüstung gem. Mechanismus P18 (AD0451)

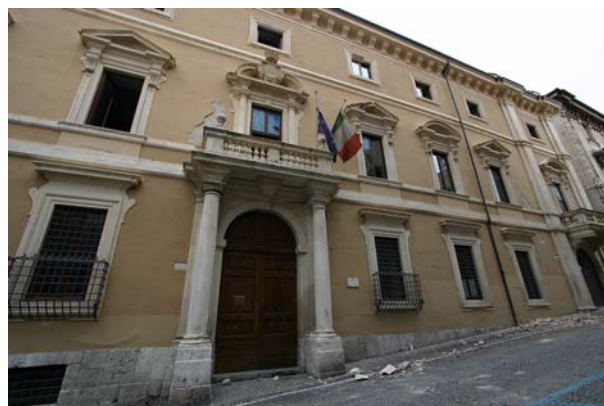
Bild 6.104: Palast 2: Bedeutende Schäden an den Aussenwänden aus Bruchsteinmauerwerk gem. Mechanismen P5 und P6 (AD0455)

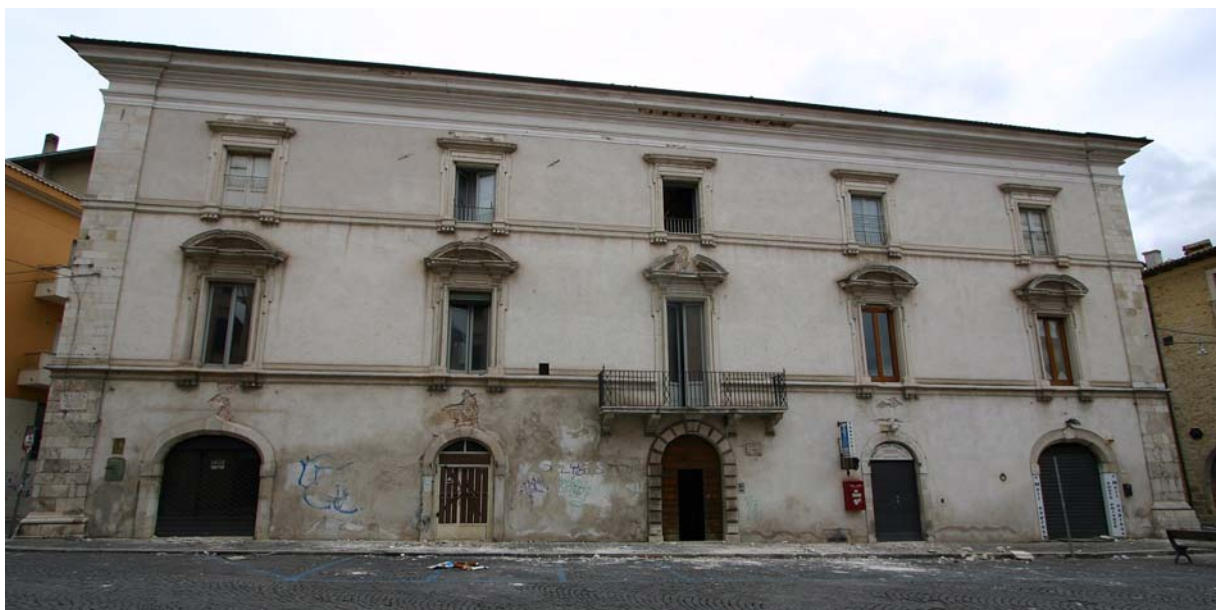
Das Gebäude besteht aus Bruchsteinmauerwerk mit Ecken aus behauenen Natursteinblöcken. Im Falle dieses Gebäudes sind nur minimale visuelle Schäden entstanden.

Bild 6.106: Ansicht an den Palazzo ohne sichtbare grössere Schäden (AD0478)

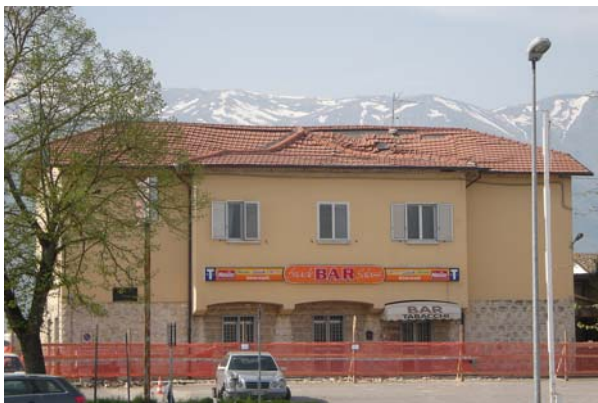
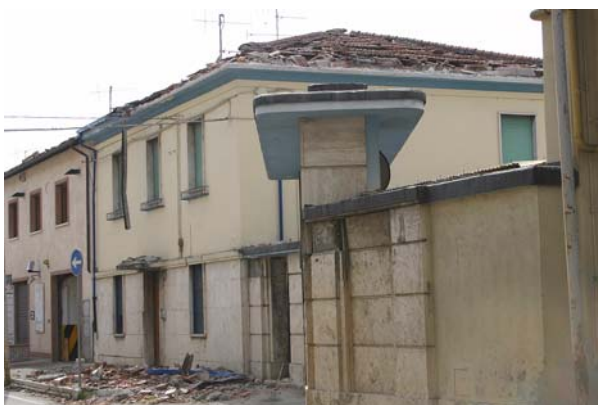
Bild 7.1: Einsacken des Daches des Bahnhofsgebäudes von Bazzano (SFR_1921) und eines Wohnhauses in der Via Pile vom Bahnhof L'Aquila (AD0065)

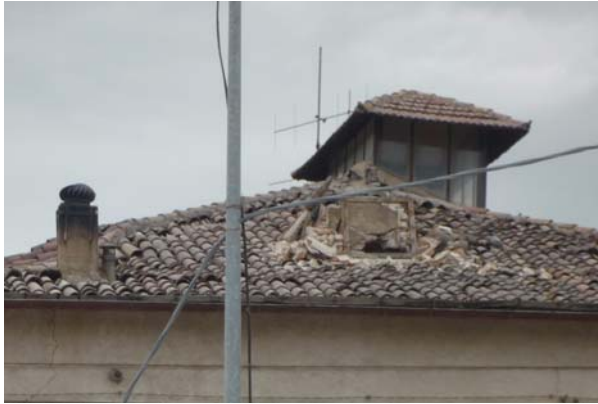
Bild 7.3: Eingestürzter Schornstein eines Wohnhauses in der Via Vasca Penta im östlichen Stadtgebiet von L'Aquila (FBR_P1000126)

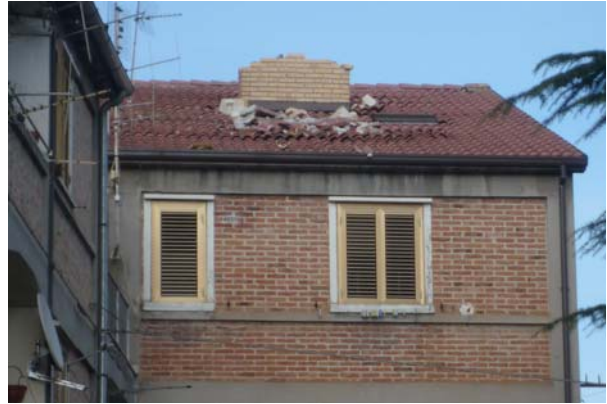
Bild 7.4: Teilweise eingestürzter Schornstein eines Mehrfamilienhauses im nördlichen Stadtgebiet von L'Aquila beim Viadotto San Sisto (FBR_P1000233)

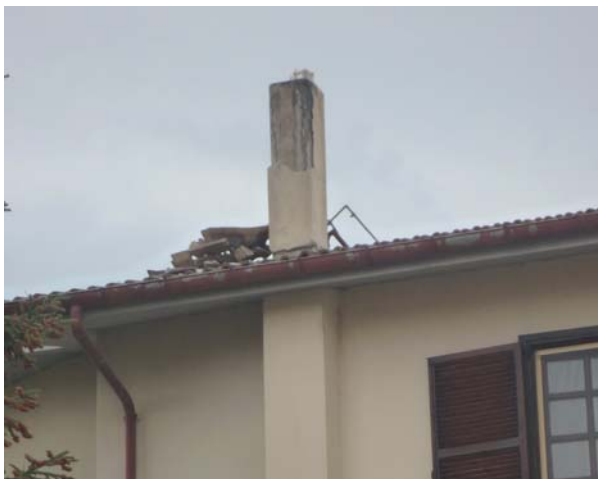
Bild 7.5: Schornstein mit abgeplatzt Putz an einem Wohnhaus in der Strada Vicinale dei Cappuccini im östlichen Stadtgebiet von L'Aquila (FBR_P1000131)

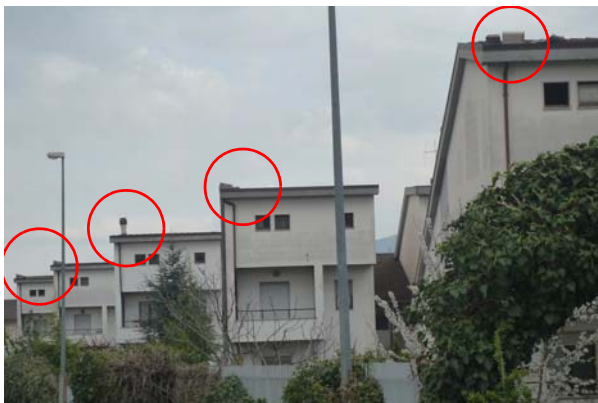
Bild 7.7: Schornsteine einer Wohnsiedlung identischer Reihenhäuser mit mehr oder weniger grosser Beschädigung an der Strada Vicinale dei Cappuccini im östlichen Stadtgebiet von L'Aquila (FBR_P1000133 & FBR1000134)

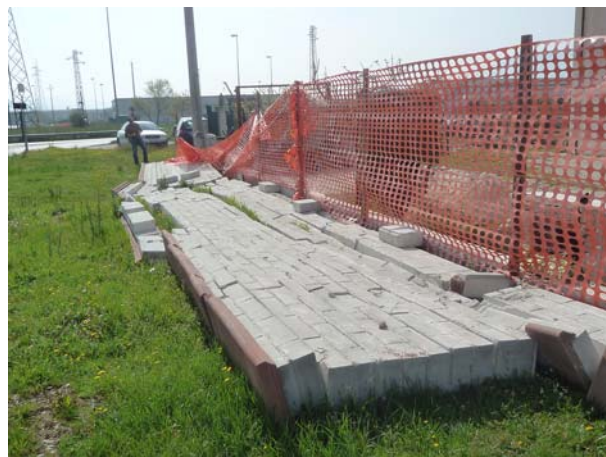
Bild 7.10: Umgestürzte moderne Mauer im Industriegebiet in Bazzano östlich von L'Aquila (FBR_P1000067)

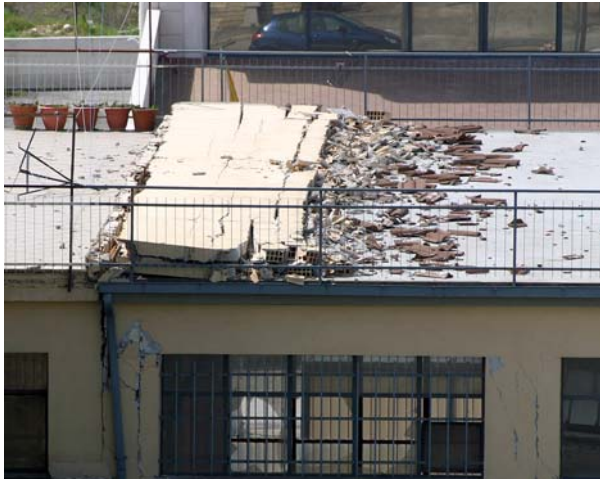
Bild 7.11: Umgekippte moderne freistehende Mauer auf einem Hausdach im Stadtgebiet von L'Aquila westlich des Bahnhofs (AD0091)

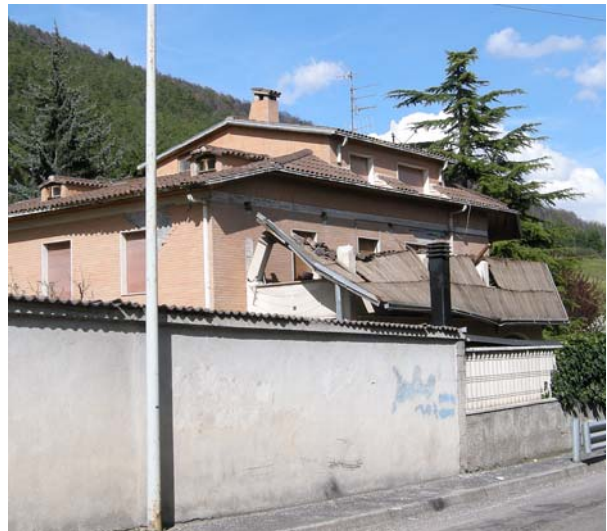
Bild 7.14: Eingestürztes Dach über der Terrasse eines Wohnhauses im Stadtgebiet von L'Aquila nahe dem Viadotto San Sisto (KB0843)

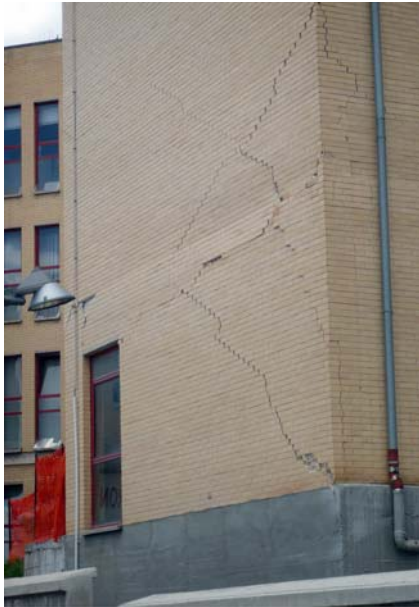
Bild 7.17: Typische kreuzförmige Rissentwicklung bei Erdbebenbeanspruchung in Klinkerfassade in einer Gebäudeaussenwand des Ospedale San Salvatore in Coppito (FBR_P1000145)

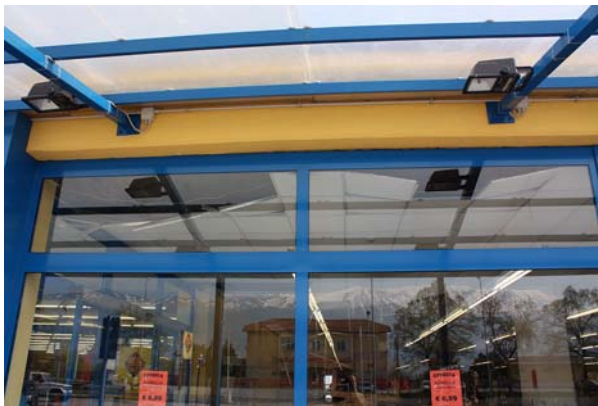
Bild 7.22: Teilweises Abreißen der abgehängten Deckenkonstruktion in einem Supermarkt im Industriegebiet Bazzano östlich von L'Aquila (XMI_2462_1)

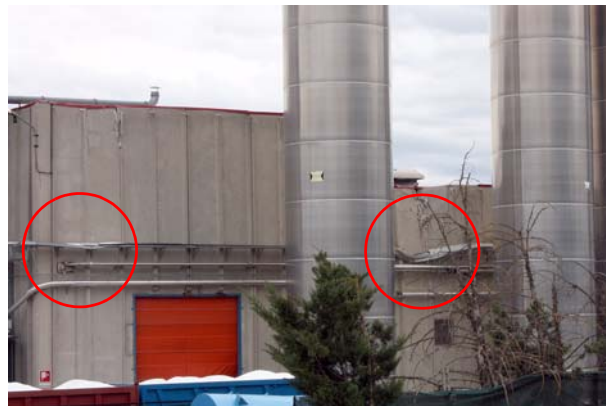
Bild 7.23: Schäden an den Ausseninstallationen eines Industriegebäudes in Bazzano östlich von L'Aquila (XMI_2616)

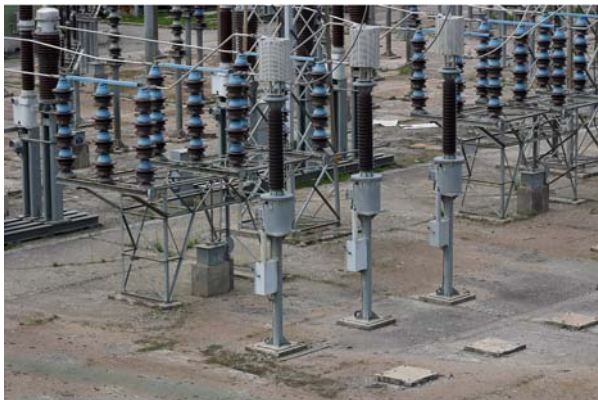
Im Weiteren einige Beispiele an nichttragenden Elemente und Installationen von Infrastrukturen und Industriebauten, die ebenfalls besichtigt wurden aber das Erdbeben offensichtlich ohne sichtbaren Schaden überstanden haben.

Bild 7.24: Unterwerk im nordwestlichen Stadtgebiet von L'Aquila (AD0118)

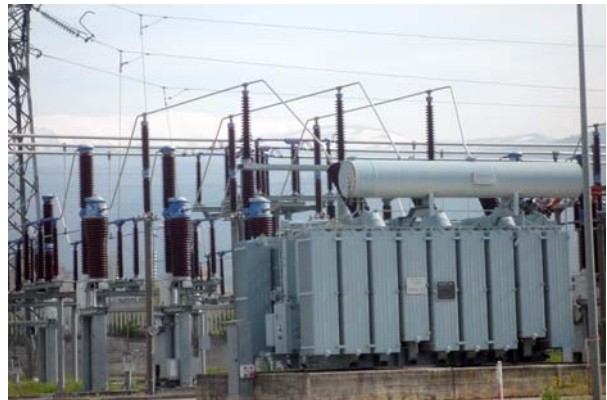
Bild 7.25: Unterwerk im Industriegebiet in Bazzano östlich von L'Aquila (FBR_1000064)

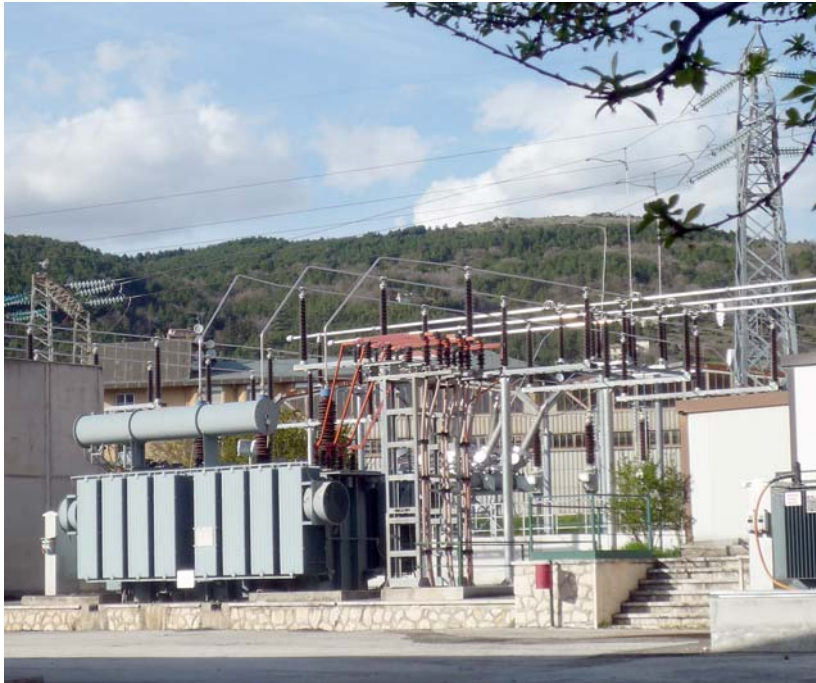
Bild 7.26: Unterwerk im nordöstlichen Stadtgebiet von L'Aquila (FBR_10000218)

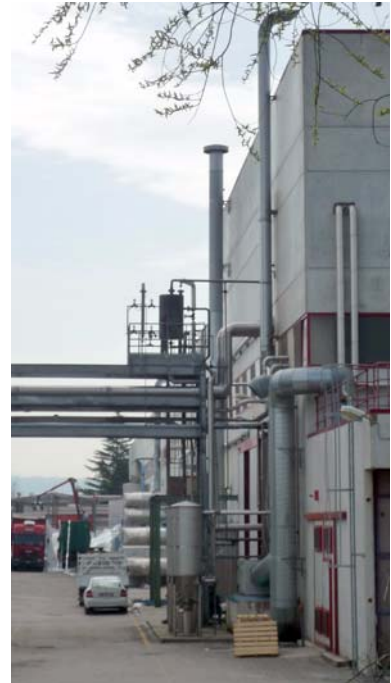
Bild 7.27: Leitungen mit Befestigung am Gebäude und Durchdringung der Gebäudehülle im Industriegebiet in Bazzano östlich von L'Aquila (FBR_1000091)
