Das Verhalten von Gebäuden mit Stahlbetontragwänden während des Erdbebens Centro-Sur in Chile am 27.2.2010

K. Beyer, T. Wenk

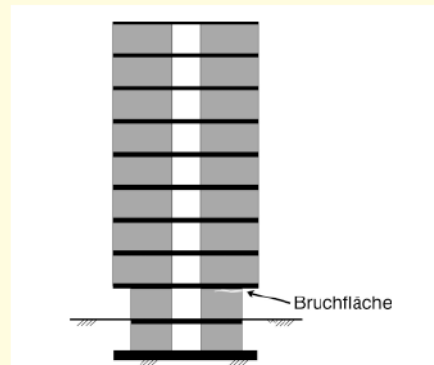
Bei einigen Hochhäuser wurden die Wandlängen im Erdgeschoss oder im ersten Untergeschoss gegenüber den darüberliegenden Geschossen verkürzt, um Platz für Eingangshalle oder Parkgarage zu schaffen (Bild 14). Damit wird die

Bild 14. Aufriss eines Gebäudes mit verkürzten Wänden im Erdgeschoss und im Untergeschoss.

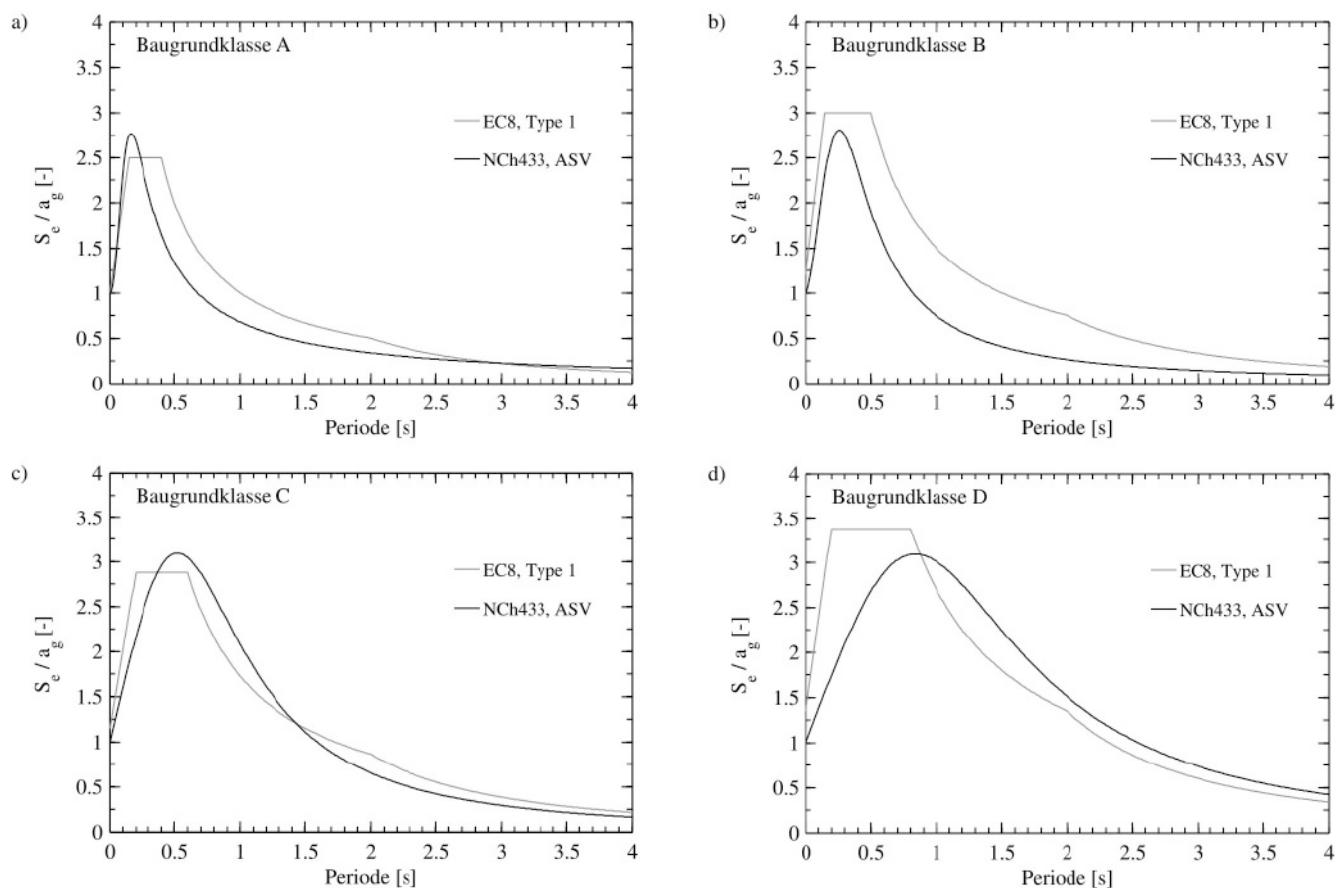
In der Norm NCh 433 wird ein Spektrum lediglich für das Antwortspektrumverfahren festgelegt. Der Ersatzkraftindex für das statische Ersatzkraftverfahren wird mit einer separaten Gleichung definiert. Bild 15 zeigt für die verschiedenen

Bild 15. Vergleich der Antwortspektren der Beschleunigung in EC 8 und NCh 433 für elastisches Verhalten mit 5% viskoser Dämpfung, normiert bezüglich Bemessungswert der Bodenbeschleunigung a_g für Baugrundklasse A.

Baugrundklassen die Antwortspektren für elastisches Verhalten mit 5% Dämpfung gemäß Norm NCh 433 im Vergleich zu den Spektren des Typs 1 des Eurocodes. Die Baugrundklassen I bis IV in NCh 433 können ungefähr den Baugrundklassen A bis D in EC 8 [CEN04] zugeordnet werden, wobei hervorzuheben ist, dass NCh 433 lediglich die oberen 10 m Boden zur Klassifizierung heranzieht, während in EC 8 die Baugrundverhältnisse bis in eine Tiefe von 30 m mit einbezogen werden. Vor allem im Periodenbereich von 0.5–2.0 s, der für Hochhäuser maßgebend ist, führt die chilenische Spektralförmung für steifere Baugrundklassen zu deutlich tieferen Spektralwerten (Bild 15). Dies ist besonders gut in den Verschiebespektren zu sehen (Bild 16). Die chilenischen Spektren sind mittels Exponenten, die von der Baugrundklasse abhängen, über den gesamten Periodenbereich kontinuierlich definiert. Dies führt v. a. im langperiodischen Bereich zu sehr unterschiedlichen Formen, wie es im Vergleich der Verschiebespektren zwischen NCh 433 und EC 8 in Bild 16 deutlich zu erkennen ist. Die chilenischen Spektren folgen nicht der generellen Form nach Newmark und Hall [NH82] mit Abschnitten konstanter Spektralwerte der Beschleunigung, Pseudogeschwindigkeit und Verschiebung, wie im EC 8.

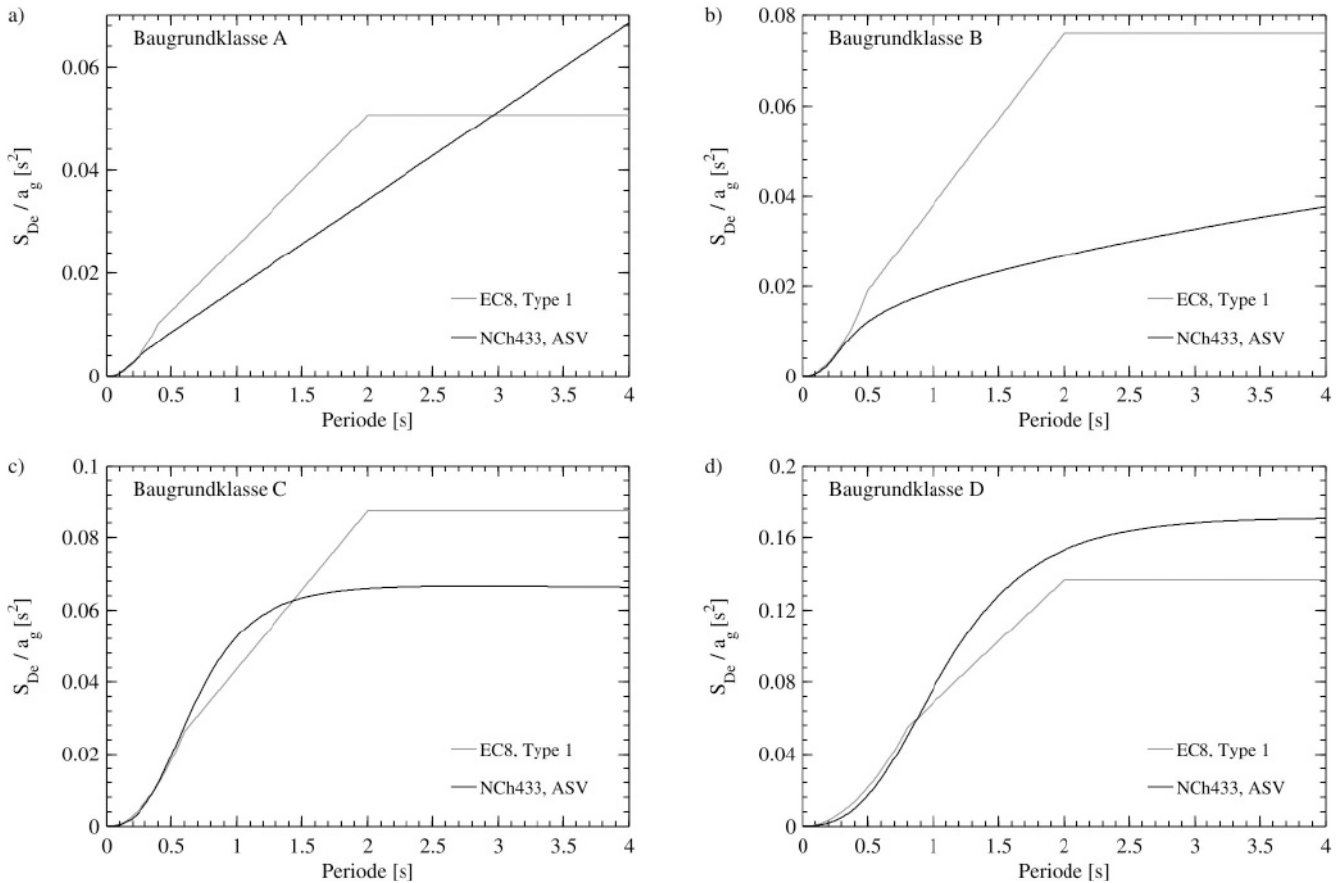
Bild 16. Vergleich der Antwortspektren der Verschiebung in EC 8 und NCh 433 für elastisches Verhalten mit 5% viskoser Dämpfung, normiert bezüglich Bemessungswert der Bodenbeschleunigung a_g für Baugrundklasse A.

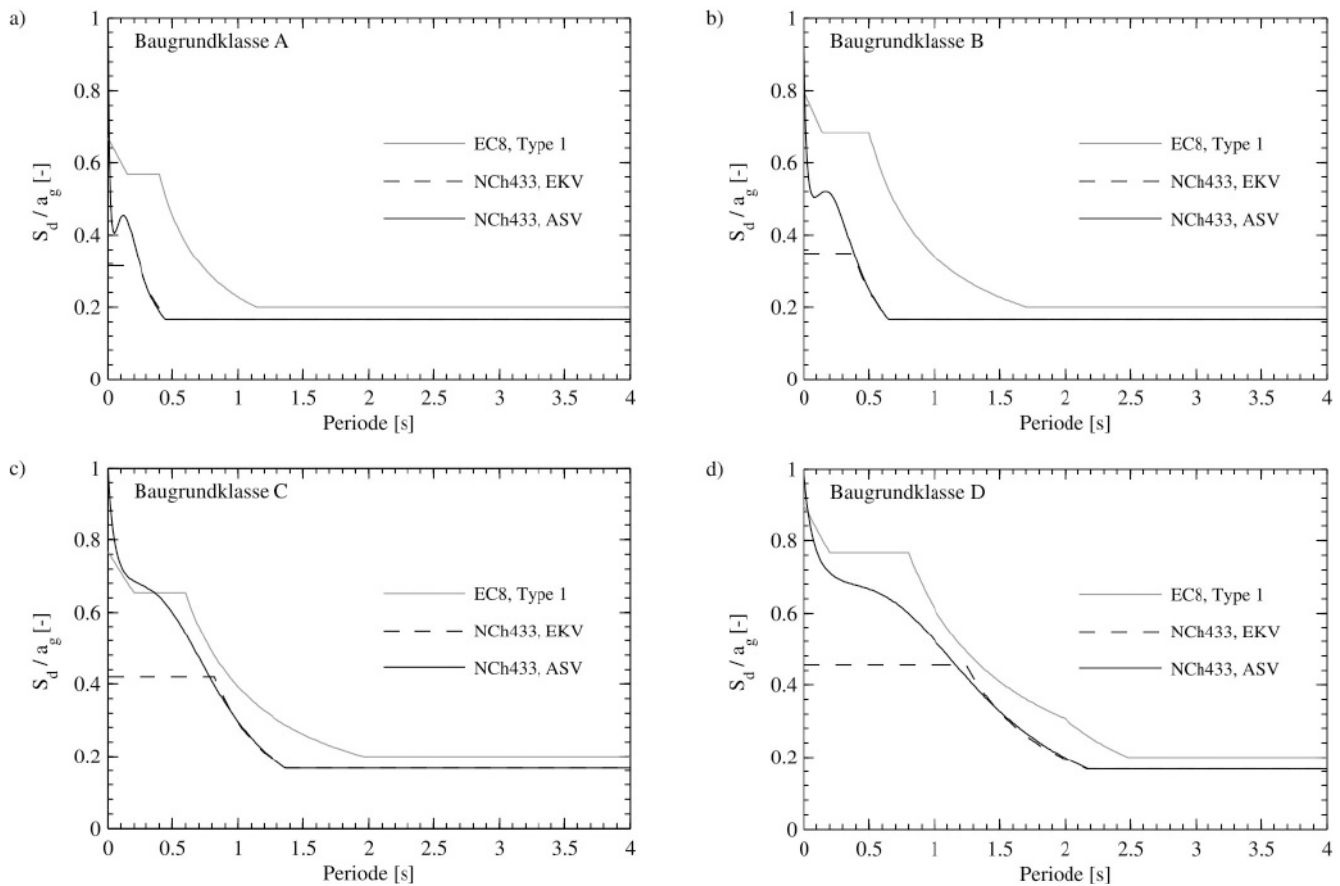
Für die Bemessung werden die elastischen Antwortspektren in NCh 433 und EC 8 abgemindert, um dem inelastischen Verformungsvermögen und der Überfestigkeit der Tragwerke Rechnung zu tragen. Die Bemessungsspektren in Bild 17 wurden mit den für Stahlbetontragwandgebäude maximal

Für Stahlbetontragwandgebäude wird als maximaler Wert $R_0=11$ angegeben. Dies ergibt maximale Reduktionsfaktoren zwischen 7.85 und 9.00 für die vier verschiedenen Baugrundklassen. Als Vergleich wurden die Bemessungsspektren gemäß EC 8 für ein für die hohe Duktilitätsklasse (DCH) bemessenes Stahlbetontragwandgebäude ($q_0=4.0$) mit ungekoppelten Wandsystemen (Beiwert $\alpha_u/\alpha_1=1.1$) berücksichtigt [CEN04]. Der angenommene Verhaltensbeiwert ist daher $q=q_0 \cdot \alpha_u/\alpha_1=4.4$. Der Vergleich mit den Spektren nach EC 8 zeigt, dass die in der chilenischen Norm NCh 433 definierten Bemessungsspektren insbesondere für Baugrundklassen A und B zu deutlich tieferen Spektralwerten führen. Insbesondere das Ersatzkraftverfahren führt bei steiferen Strukturen, wie sie in Chile oft üblich sind, zu wesentlich kleineren horizontalen Kräften.

Bild 17. Vergleich der Bemessungsspektren für Stahlbetontragwandgebäude in EC 8 und NCh 433 (Ersatzkraftverfahren = EKV, Antwortspektrumverfahren = ASV), normiert bezüglich Bemessungswert der Bodenbeschleunigung a_g für Baugrundklasse A.
