Das Verhalten von Straßenbrücken während des Chile-Erdbebens am 27. Februar 2010

T. Wenk, K. Beyer

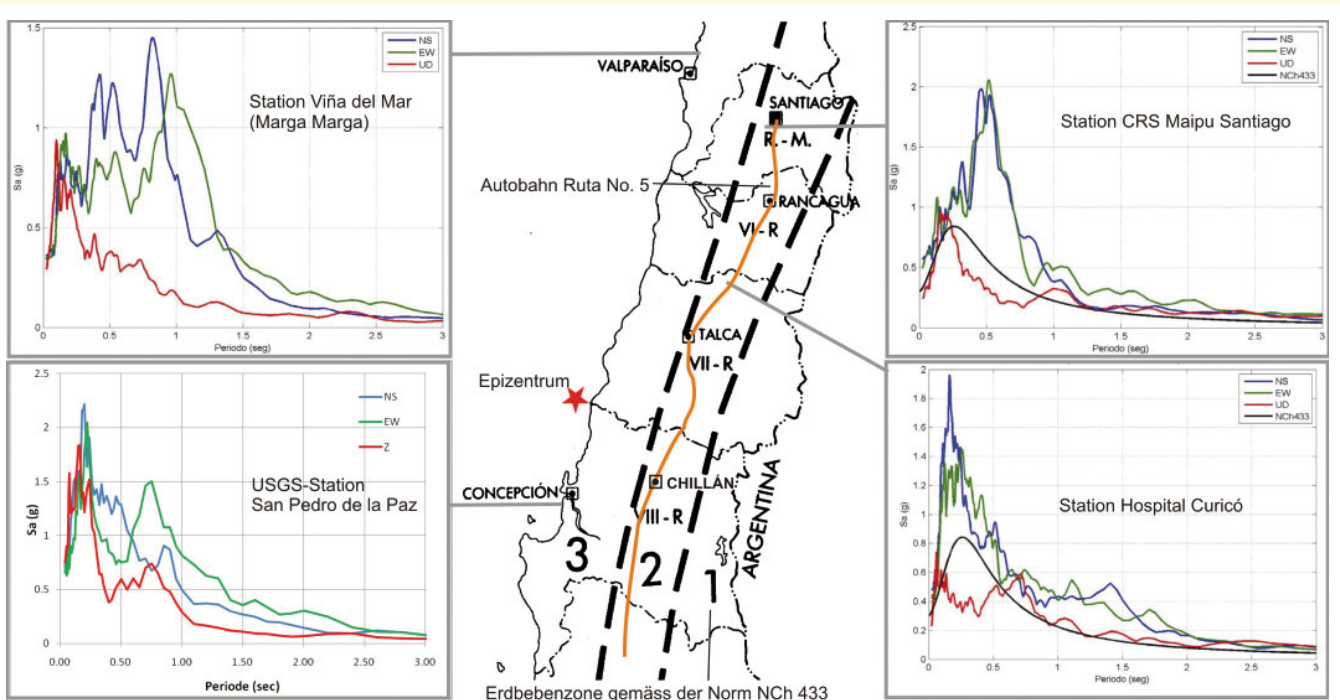
Bild 1. Verlauf der Autobahn Santiago – Chillán Ruta N° 5 in der chilenischen Erdbebenzonenkarte [NCh433-09] mit Antwortspektren der Beschleunigung bei 5% viskoser Dämpfung für die N-S-Komponente (blau), die E-W-Komponente (grün) und die Vertikalkomponente (rot) der Bodenbewegung [Bor+10, USGS10]. NB: Die Skalen der Spektren sind nicht einheitlich.

rendsten Schäden, ist eine weitere Aufzeichnung veröffentlicht worden [USGS10]. Dies ist auch die einzige allgemein zugängliche Aufzeichnung, die bis heute digital vorliegt. In Bild 1 sind die Antwortspektren dieser Station und drei weiterer Messstationen aus [Bor+10] dargestellt, die sich im Bereich des untersuchten Autobahnabschnitts zwischen Santiago und Chillán befinden. Über diese vier Standorte betrachtet erreichten die maximalen Spektralwerte der horizontalen Beschleunigung für 5% viskose Dämpfung 2.2 g und die maximalen Spektralwerte der horizontalen Verschiebung 30 cm. Die maximale horizontale Bodenbeschleunigung betrug für die vier Stationen zwischen 0.35–0.71 g.

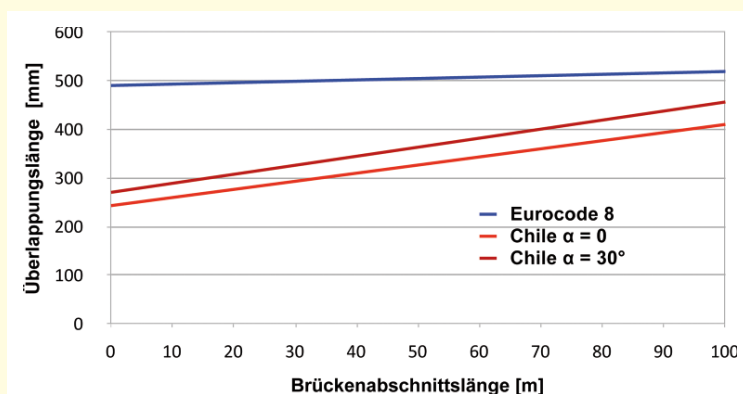
wobei L die Brückenlänge in m bis zur nächsten Dilatationsfuge, H die Höhe in m des benachbarten Pfeilers und α der Winkel in Grad der Schiefe der Lagerachse sind. Die resultierenden Abmessungen für die Absturzsicherung sind unabhängig von der Baugrundklasse. Für den Fall einer typischen geraden ($\alpha = 0$) Überführung mit einer Trägerlänge von $L = 27$ m und einer Pfeilerhöhe von $H = 6$ m ergibt sich eine minimale Breite der Auflagerbank von nur $N = 228$ mm (Bild 16).

Bild 16. Überlappungslängen der Auflagerbereiche in Brückenlängsrichtung von Überführungen mit unterschiedlicher Schiefe α der Lagerung gemäss Eurocode 8 und chilenischer Norm für Baugrundklasse B bzw. II in Erdbebenzone 2.

wobei die einzelnen Parameter folgendermaßen definiert sind: $l_m \geq 400$ mm ist ein Minimalmaß der Überlappungslänge zur Übertragung der Auflagerkraft, d_g die Bemessungsbodenverschiebung, L_{eff} die effektive Brückenabschnittslänge, L_g eine von der Baugrundklasse abhängige Distanz, ab welcher die Bodenbewegung als vollkommen unkorreliert betrachtet werden darf, d_{Ed} der Bemessungswert der Längsverschiebung unter der Bemessungssituation Erdbeben sowie s der Schlupf in seismischen Verbindern, soweit solche vorhanden sind. Für den Fall der typischen chilenischen Überführung mit einer Trägerlänge von $L_{eff} = 27$ m ergibt sich unter Annahme der Baugrundklasse B ($L_g = 500$ m) in Erdbebenzone 2 sowie eines Bedeutungsfaktors 0.8 und einer Grundschwingzeit von 1 s eine minimale Breite l_{ov} der Auflagerbank von 498 mm (Bild 16).

Zur Absturzsicherung in Längsrichtung des Brückenträgers sehen beide Normen minimale Überlappungslängen in den Auflagerbereichen vor. Obwohl unterschiedliche Parameter in den Bemessungsgleichungen verwendet werden, ist die um etwa 200 mm größere Überlappungslänge gemäß EC 8 primär auf das entsprechend größere Minimalmaß $l_m \geq 400$ mm zurückzuführen. Der Einfluss der übrigen Parameter ist bei der kleinen maßgebenden Brückenabschnittslänge entsprechend der Spannweite der einfachen Balken von 27 m recht gering (Bild 16). Auffallend in Bild 16 ist der wesentlich steilere Verlauf der chilenischen Überlappungslänge in Funktion der Brückenabschnittslänge. Interessant ist ferner die Berücksichtigung der Schiefe der Lagerung in der chile-

nischen Norm mit dem Winkel α , die zu einer Vergrößerung der Überlappungslänge führt. Im EC 8 wird hingegen die Schiefe der Lagerung bei der Berechnung der minimalen Auflagerlänge vernachlässigt. Einige Autoren (z. B. [Eln+10] und [HSV10]) weisen darauf hin, dass schiefe Brücken eine breitere Auflagerbank zur Absturzsicherung benötigen. Die Formel zur Berechnung der Auflagerlänge im „Manual de Carreteras“ führt bei einer Schiefstellung von 30° nur zu einer ungefähr 10% größeren Überlappungslänge (Bild 16). Dies ist relativ gering, wenn man es mit den um 100% verschiedenen Minimalmassen für die Auflagerlänge im „Manual de Carreteras“ und EC 8 vergleicht. Bei beiden Normen ist die Überlappungslänge unabhängig vom Freiraum auf der gegenüberliegenden Seite bis zum Anschlag auf ein Hindernis, z. B. auf die Widerlagerrückwand, wie es in der Norm SIA 261 für feste Längslagerung geregelt ist [SIA03].
