# Pont sur le Torrent d'Allèves : examen et projet d'intervention

## Rapport de synthèse

Projet de Master

Lausanne, le 23 juin 2023

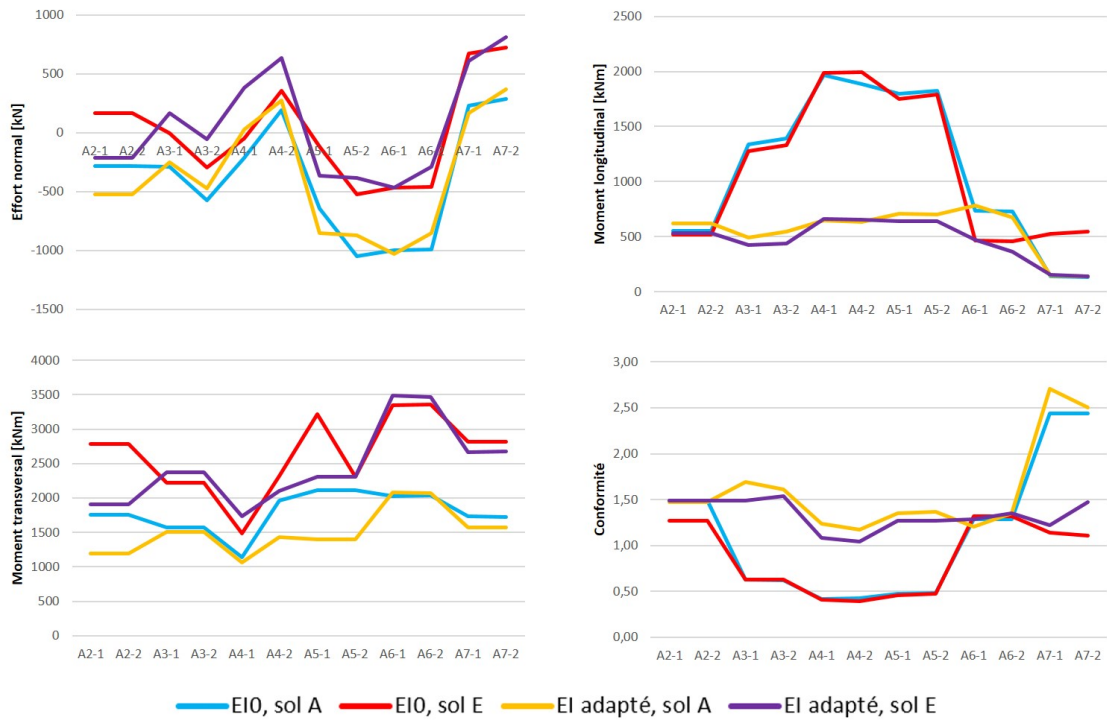
FIGURE 7 : Analyse de sensibilité sur les principaux paramètres du séisme

La classe de sol influence l'effort normal dans les piles alors que la rigidité agit sur le moment longitudinal. Au final, nous constatons que la rigidité des piles a bien plus d'importance que la classe de sol sur les degrés de conformité. Pour la vérification de la sécurité structurale, les rigidités des piles ont été adaptées en fonction du niveau de sollicitation (soit rigidité non-fissurée EI0 ou fissurée EI/3). Ainsi les degrés de conformité pour la sécurité structurale sont supérieurs à 1.0 même pour un sol de classe E (l'armature est admise à  $\Phi 20@150$ ).
