Poutres MilliNewton – essai de rupture en flexion

Comparaison de la force de rupture des poutres MilliNewton en deux variantes : 1) conducteur Au fin ESL 8837G (classique), et 2) conducteur Ag:Pd ESL 9635B (pas idéal ; à remplacer par ESL 9562G).

Projet : MilliNewton

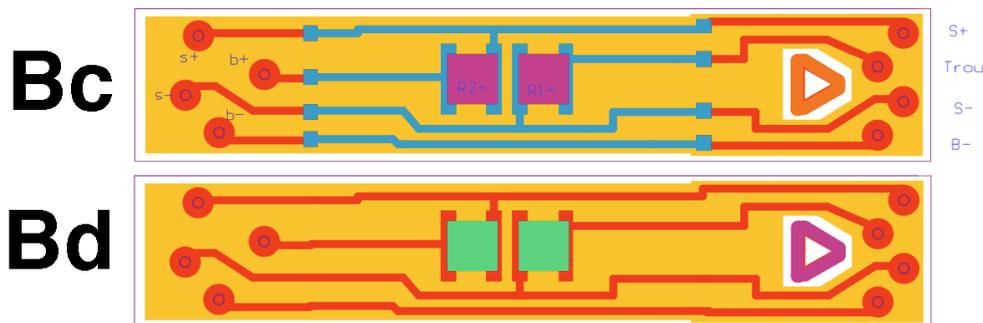
Figure 1. Comparaison des faces supérieures des poutres Bc et Bd.

Afin d'optimiser (simplifier, diminuer le coût et augmenter la fiabilité) de la fabrication des poutres MilliNewton, il a été décidé de supprimer les terminaisons en or fin, et de les remplacer par un alliage d'argent (Figure 1 & Tableau 1). On n'attend comme conséquence négative qu'une légère dégradation du coefficient en température de l'offset (TCO), ce qui est sans conséquence pour la production la plus importante, pour dispositifs médicaux fonctionnant dans une plage de température très limitée.

Version	Bc	Bd ¹	Bd ²
Plages de brasage & début pistes	ESL 9635G	ESL 9635G	ESL 9562G
Pistes & terminaisons résistances	ESL 8837G	ESL 9635G	ESL 9562G
Renforts pour brasage	ESL 9635G	ESL 9635G	ESL 9635G
Résistances de mesure ³	DP 2041	DP 2041	DP 2041
Verrage de protection ⁴	ESL G-485	ESL G-485	ESL G-485

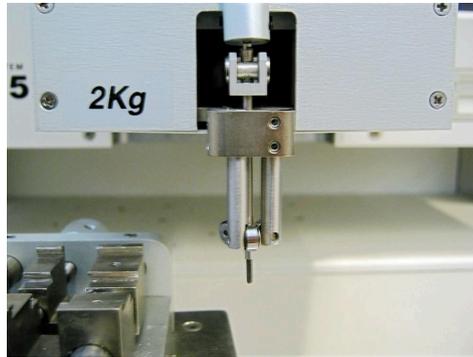
Figure 2. Module *push-test* 2 kgf du testeur mécanique Royce Instruments 552.

Les poutres (alumine 96%, A-476, 0.4 mm d'épaisseur) ont été cassées avec le testeur mécanique Royce Instruments 552, utilisant le module *push-test* de 2 kgf (Figure 2). Les poutres sont montées dans un logement idoine (Figure 3 et Figure 4), conçu pour tenir les poutres et de sorte que la longueur sollicitée, en appuyant sur la bille ou sa plage de brasage, corresponde à l'utilisation dans le capteur (plage de brasage principale de la poutre affleurant du logement, Figure 4).

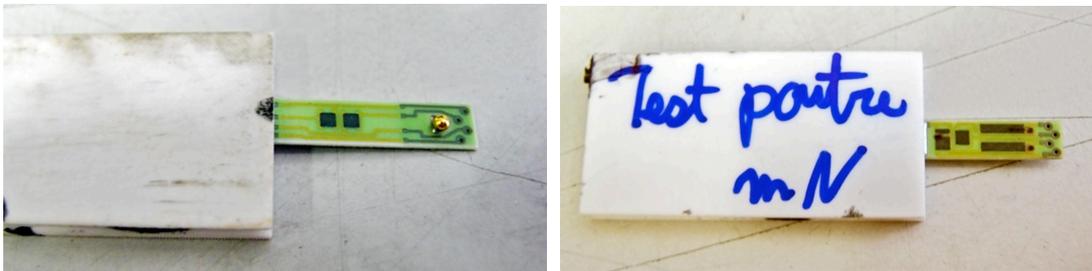
Figure 3. Montage des échantillons - vue de dessus (gauche) & dessous (droite).

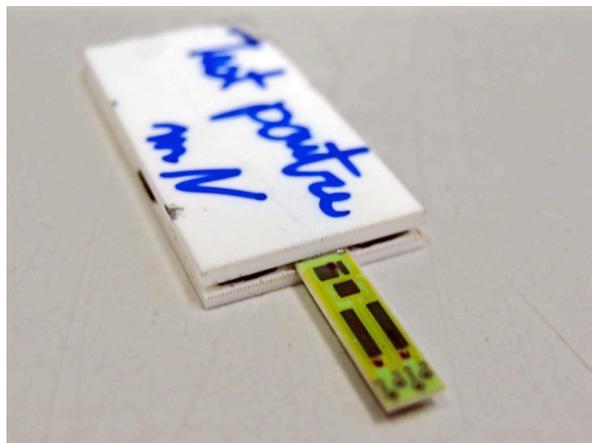
Figure 4. Montage des échantillons pour serrage dans l'étau – vue de devant (plage de brasure inférieure affleurante).
